Actualiserend bodemonderzoek
aan Oost-Havendijk ong. te
SteenbergenSteenbergen

Titel: actualiserend bodemonderzoek aan Oost-Havendijk ong. te Steenbergen [REDACTED]

Projectnummer: 20121278-1

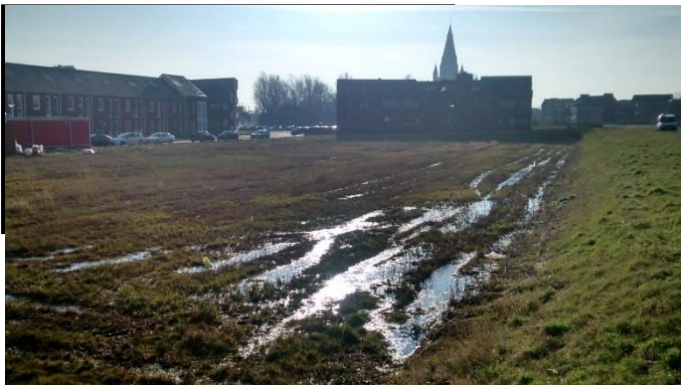
Figuur 1: overzichtsfoto onderzoekslocatie.

De onderzoekslocatie [redacted] Oost-Havendijk ong. ten noordwesten van het centrum van Steenberg [redacted] de Veste. De locatie betreft een braakliggend terrein en er is geen [redacted] verharding aanwezig. De locatie is kadastraal bekend als gemeente Steenberg, sectie E met nummer 713. De oppervlakte van de locatie bedraagt circa 5.110 m². In figuur 1 is een overzichtsfoto van de onderzoekslocatie weergegeven.

Op de onderzoekslocatie vinden geen bodembedreigende bedrijfsactiviteiten plaats. Ook zijn geen verdachte locaties, zoals bijvoorbeeld boven- en/of ondergrondse brandstoftanks of ophooglagen aanwezig.
