HISTORISCH BODEMONDERZOEK

NIEUW-VOSSEMEER, SECTIE E, NRS. 85, 86 & 87

Opdrachtgever	Gemeente Steenberg Buiten de Veste 1 4652 GA Steenberg NB
Rapportnummer	3264.001
Versienummer	D1
Status	Eindrapportage
Datum	23 december 2016
Vestiging	Zuid-Holland Delftseplein 27b Postbus 21352 3001 AJ Rotterdam 010 - 7640828 rotterdam@econsultancy.nl
Opsteller	
Paraaf	
Kwaliteitscontrole	
Paraaf

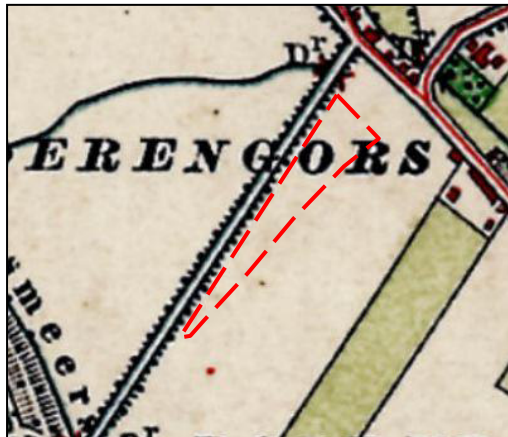
Figuur 1. 1900

Volgens historisch kaartmateriaal van omstreeks 1900 was de locatie, alsmede de omgeving ervan, destijds in agrarisch gebruik en werd extensief bewoond. Tussen circa 1940 en 1980 zijn er langs de noordwestzijde van de locatie 3 dammetjes aanwezig geweest. Tot zeer recent is het gebruik van de onderzoekslocatie niet wezenlijk veranderd. In figuur 1 t/m 4 is de onderzoekslocatie in verschillende tijdperiodes weergegeven.

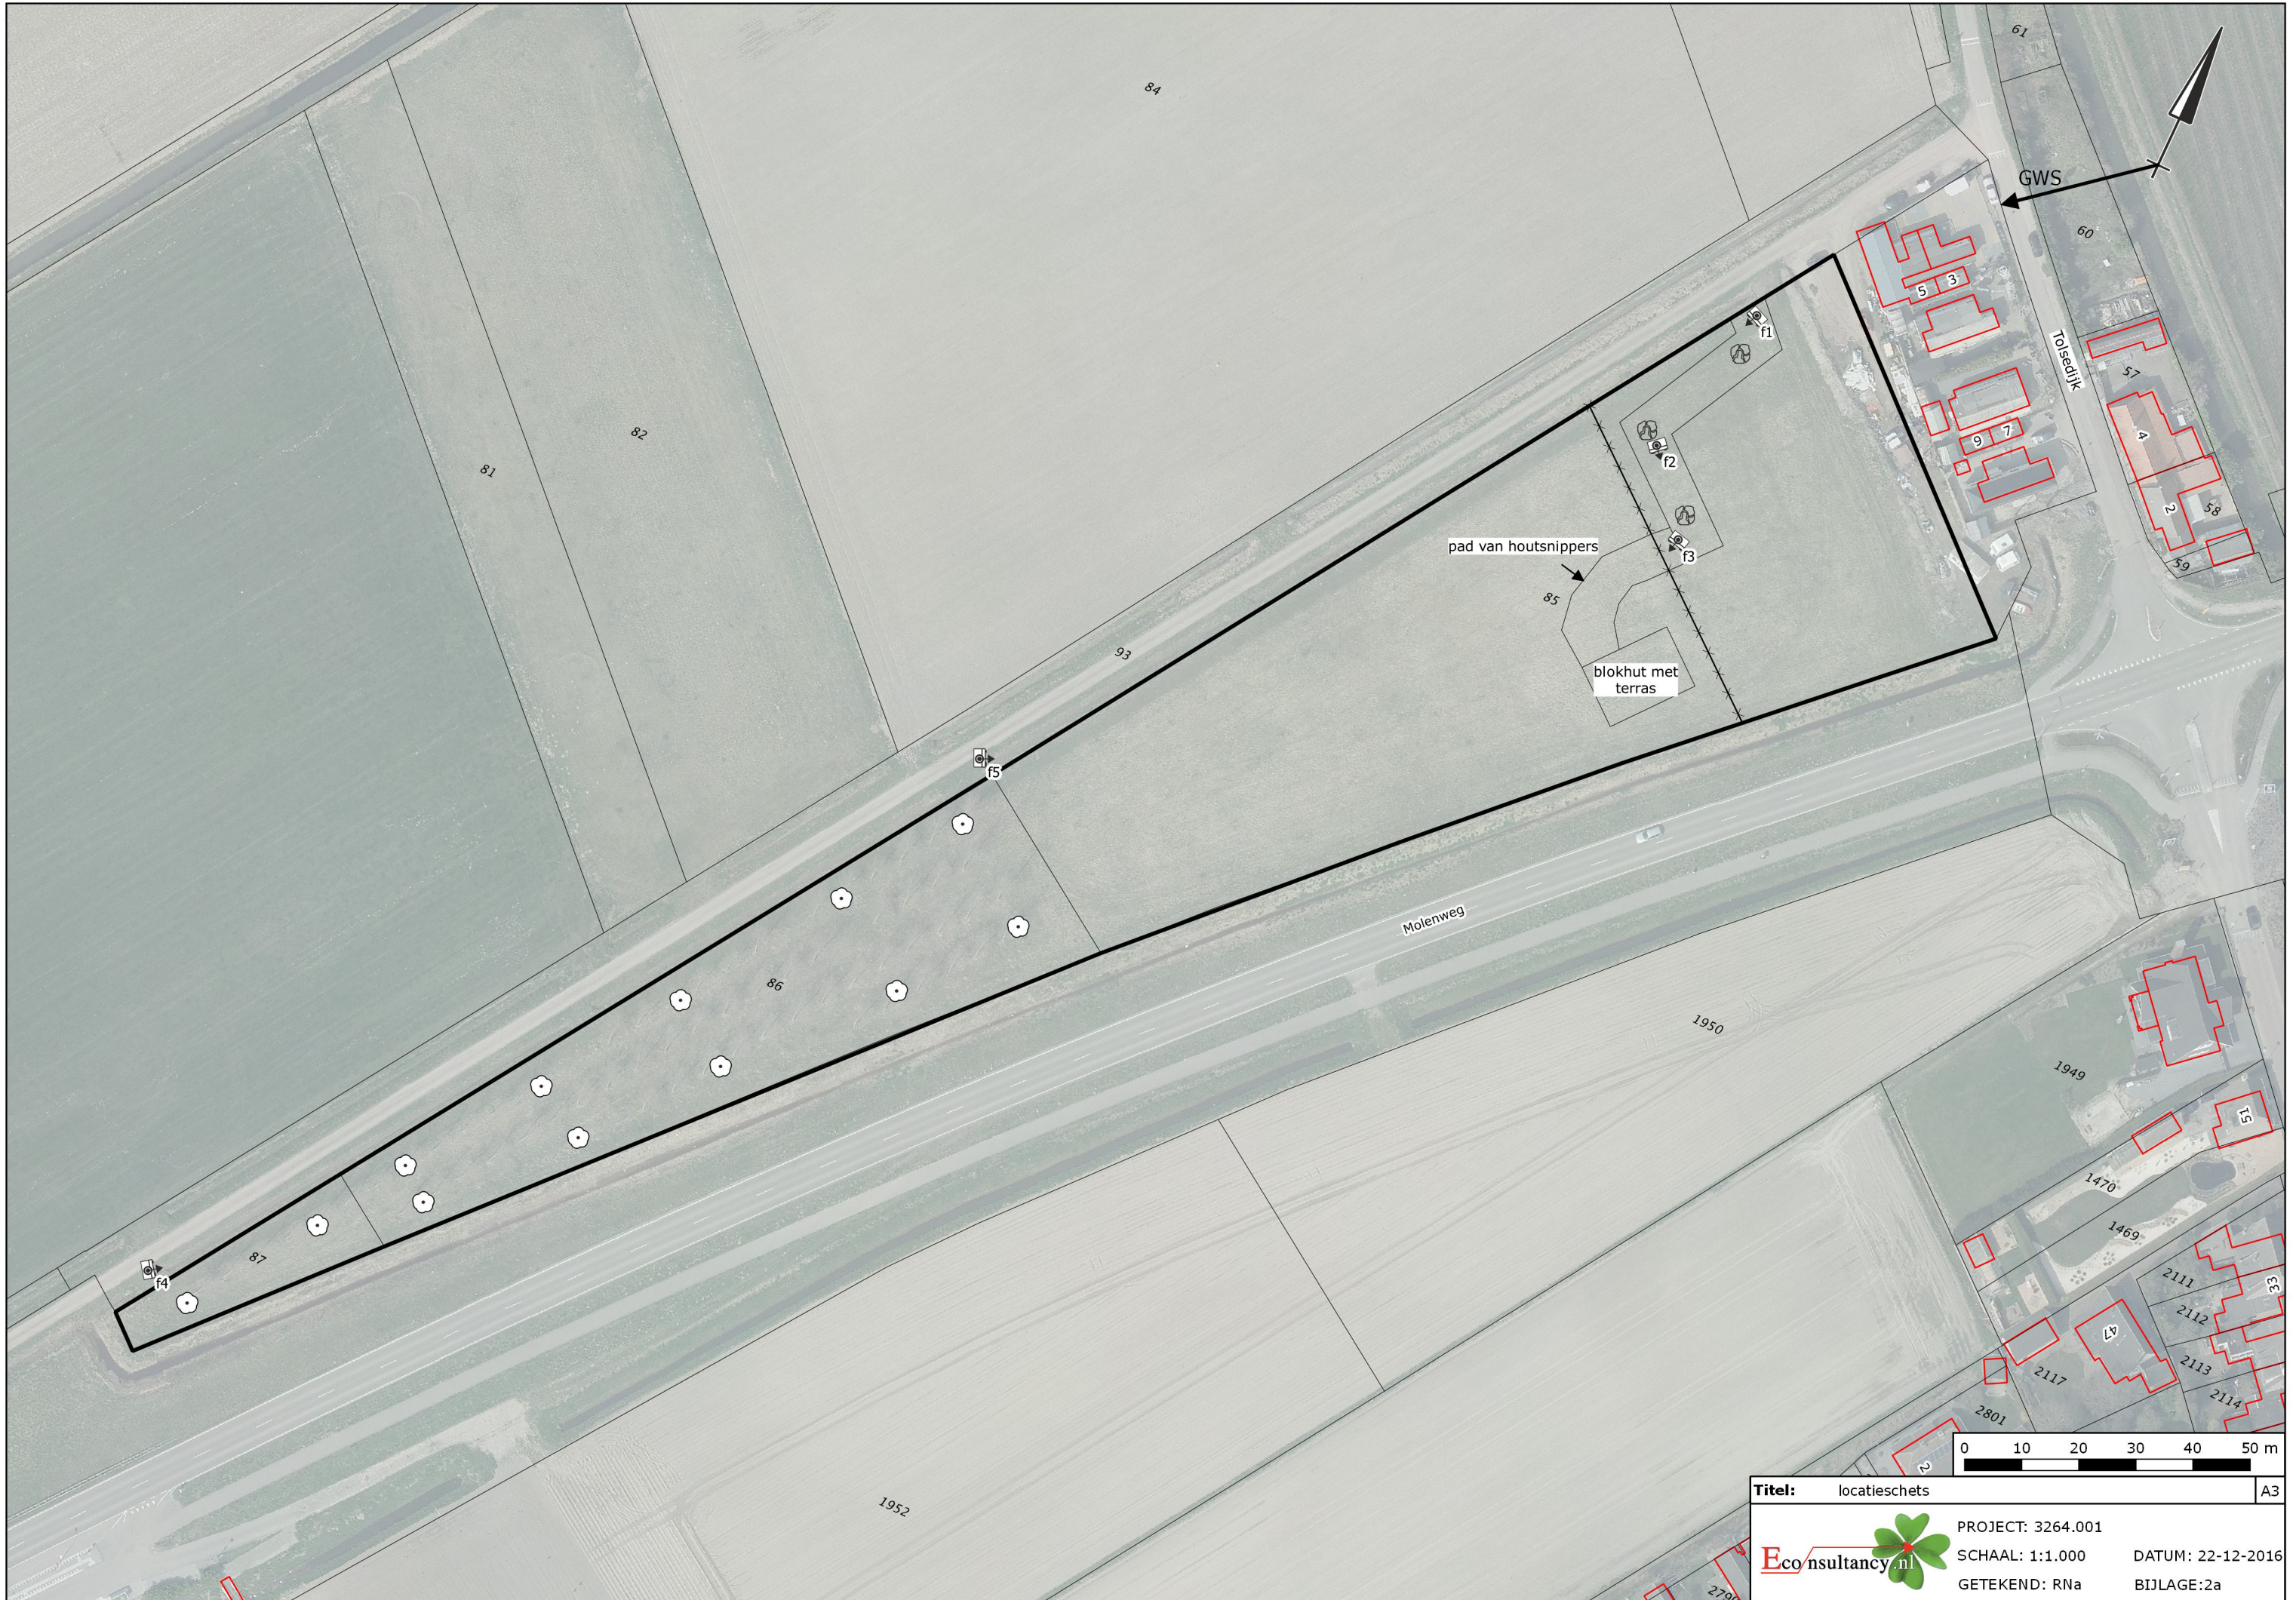
Titel: locatieschets	A3

Sinds dat de gemeente Steenberg en de gronden in eigendom heeft gekregen, zijn deze in gebruik als grasland. Op het zuidwestelijke deel van de locatie zijn bomen geplant. Op het noordelijk deel van de locatie is vrij recent een blokhuut geplaatst met rondom een met siertegels verhard terras. Voor de ontsluiting is een pad van menggranulaat aangelegd. Aangezien het feit dat dit menggranulaat zeer recent is aangelegd, mag aangenomen worden dat dit materiaal onverdacht is ten aanzien van asbest. In bijlage 2a is de huidige situatie op een locatieschets weergegeven. Bijlage 2b bevat enkele foto's van de onderzoekslocatie.

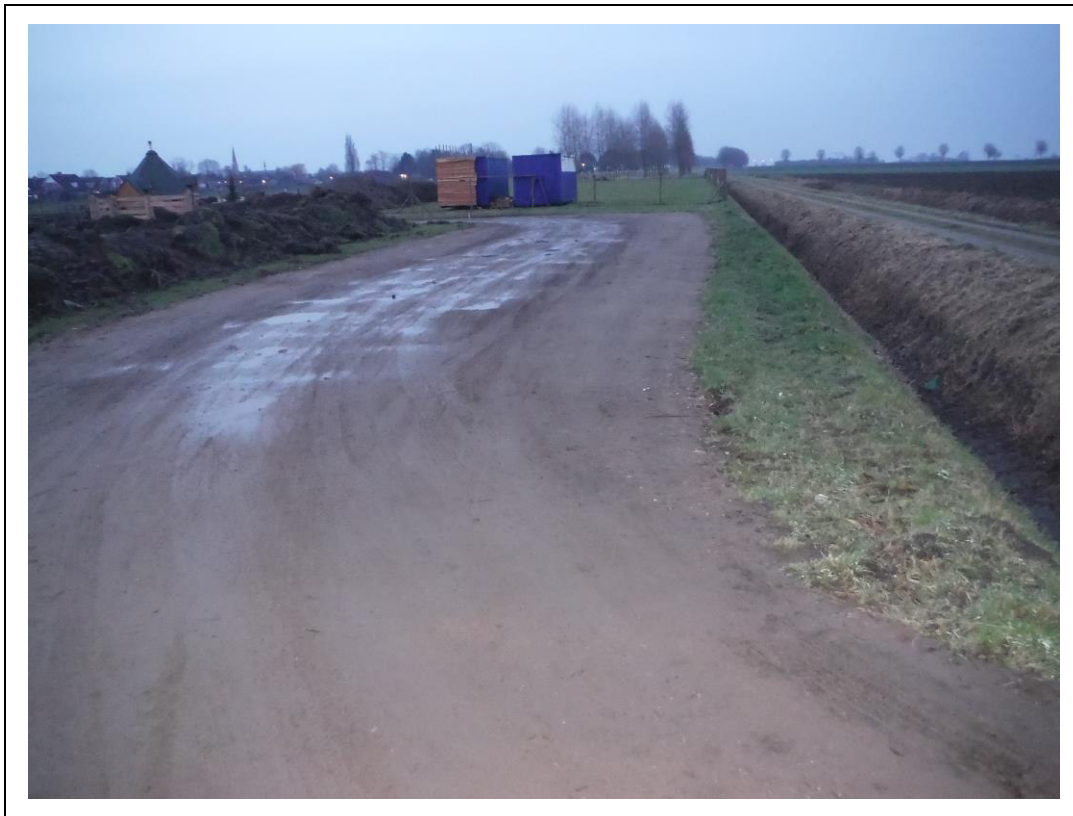
Foto 1.

De tijdens de terreininspectie aangetroffen situatie komt overeen met de locatiegegevens, zoals deze zijn opgenomen in paragraaf 2.3. Op de onderzoekslocatie zijn geen mogelijke bronnen voor een grond- en/of grondwaterverontreiniging aangetroffen.

Op het maaiveld zijn geen asbestverdachte materialen waargenomen.
