Asbestinventarisatie rapport 17.242

Woonboerderij
Kerkhofweg 16 en 18
7221 AE STEENDEREN

Bijlage B, Beschrijving asbesttoepassing van de poel | onderzoek en advies

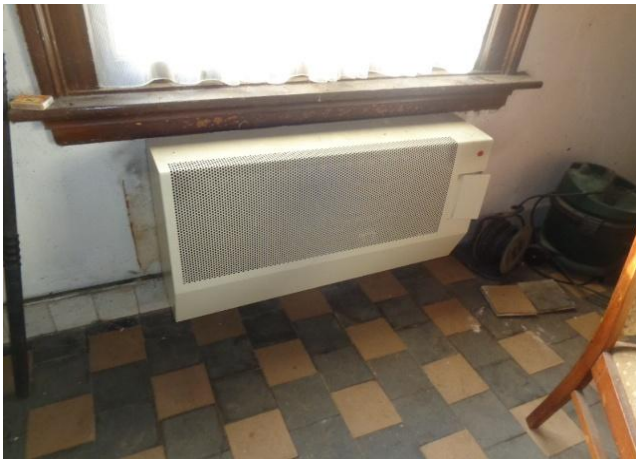
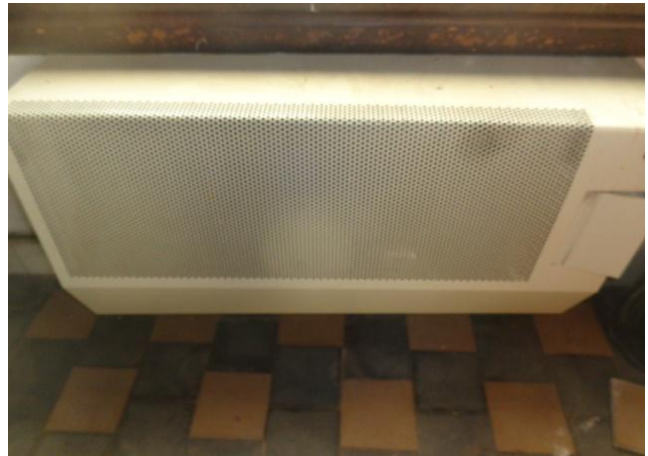
foto toepassing

Met het onderzoek is asbesthoudende gevelkachel aangetoond. Deze toepassing staat toegelicht in A en B van deze rapportage.

project nr.	17.242
betreft	Kerkhofweg 16 en 18 te STEENDEREN
monsternummer	A03
methode	Polarized light microscopy (PLM)
tekeningnr.	1
toepassing	Asbesthoudende componenten, gevelkachel
locatie	woonkamer
gehalte chrysotiel	desk
soort amfibool	desk
gehalte amfibool	desk
geanalyseerd door	n.v.t.
certificaat	n.v.t.
hechtheid	niet-hechtgebonden
hoeveelheid	1 stuks
risicoklasse	1
bevestiging	component
binnen/buiten	binnensituatie
aantasting	niet
verwering	niet
handeling	geheel omsloten asbesthoudend materiaal direct verpakken

De verwijderingswerkzaamheden dienen uitgevoerd te worden volgens het werkplanelement (SMA-rt) in de bijlage.
