VERKENNEND BODEMONDERZOEK (ASBEST)

Kasteellaan 1 en 1a

Horst

Kenmerk: 15235101A

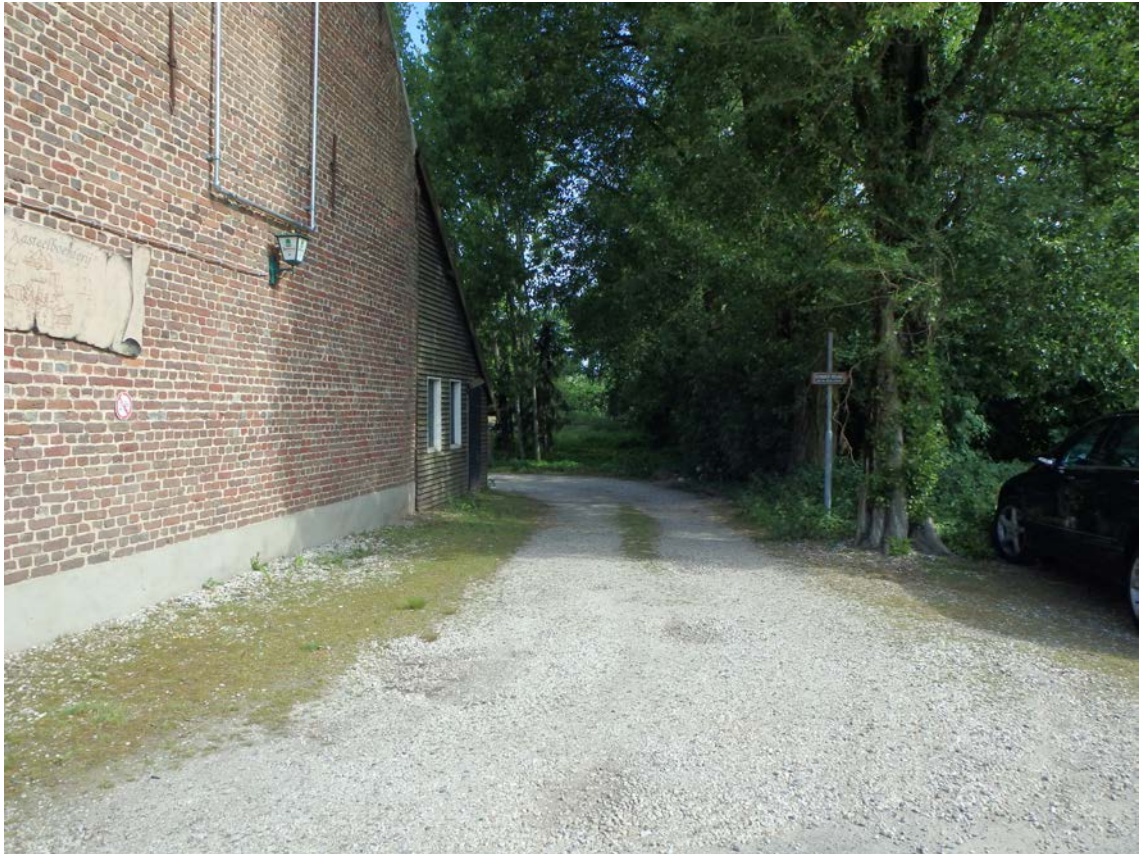
foto 1: puinhoudende verharding ten oosten van pand (gezien vanuit het zuiden, 22 mei 2015)

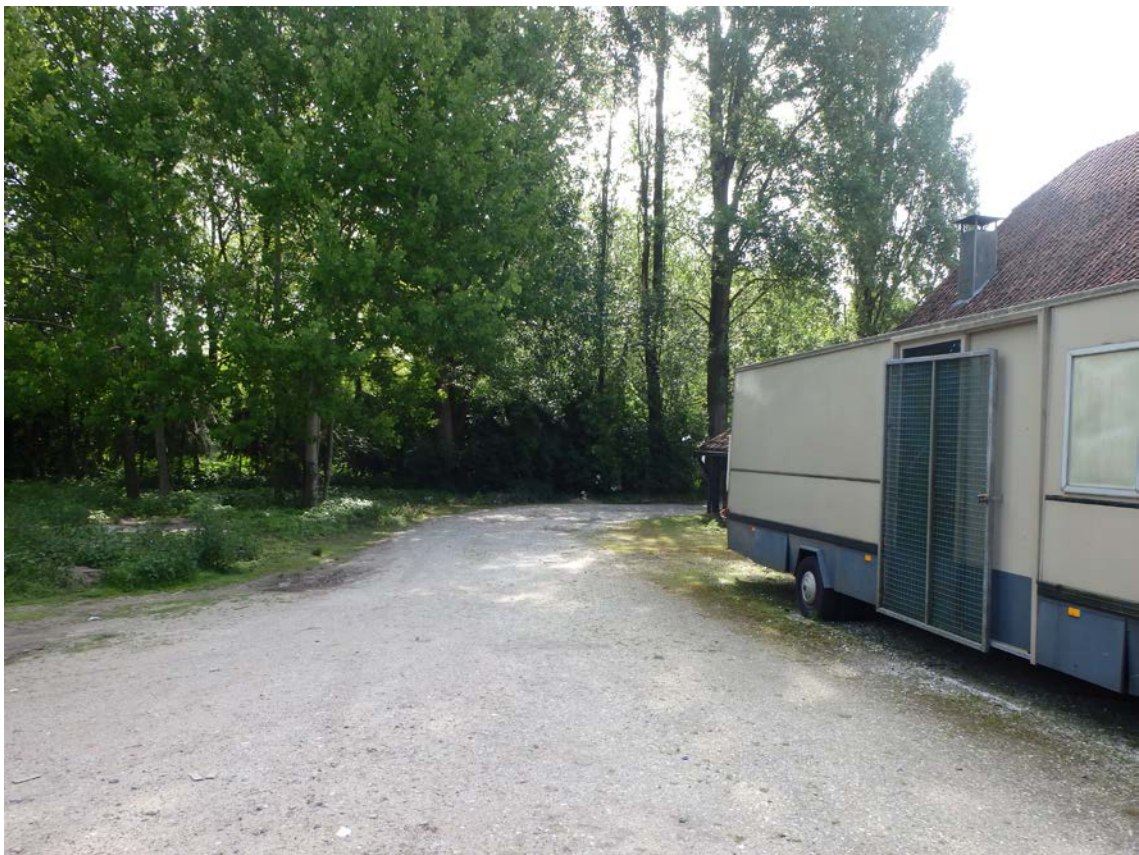
foto 2: puinhoudende verharding ten noorden van pand (gezien vanuit het westen, 22 mei 2015)

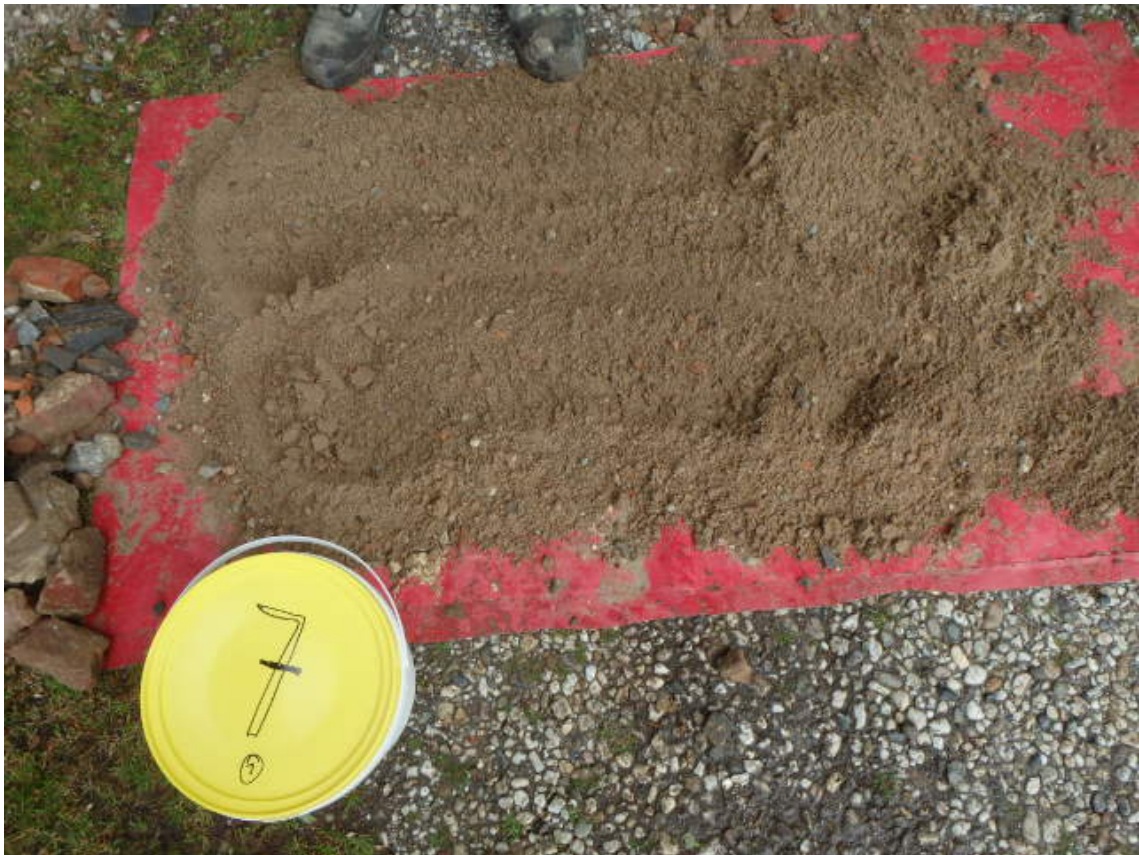
foto 3: uitkomend materiaal (fijne fractie, $<16\text{ mm}$) inspectiegat 7 ter plaatse van puinhoudende verhardingslaag (1 juni 2015)

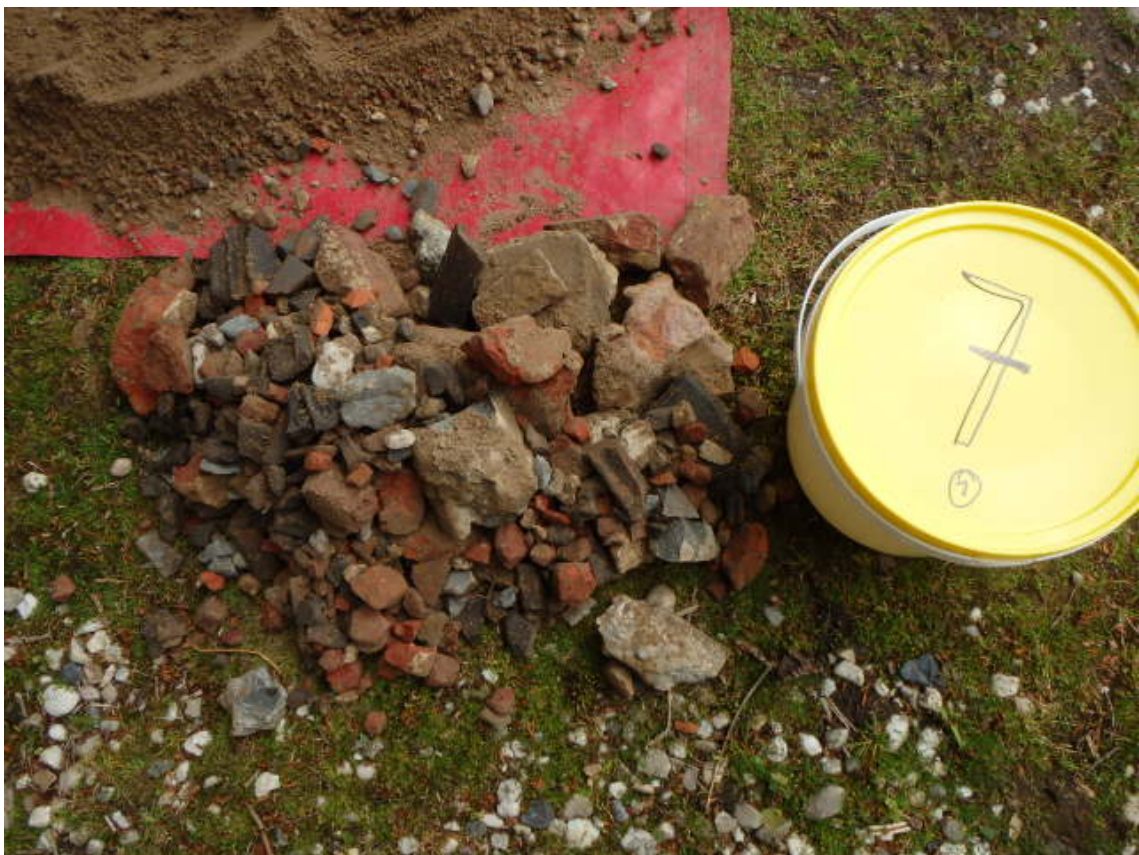
foto 4: uitkomend materiaal (grove fractie, $>16\text{ mm}$) inspectiegat 7 ter plaatse van puinhoudende verhardingslaag (1 juni 2015)

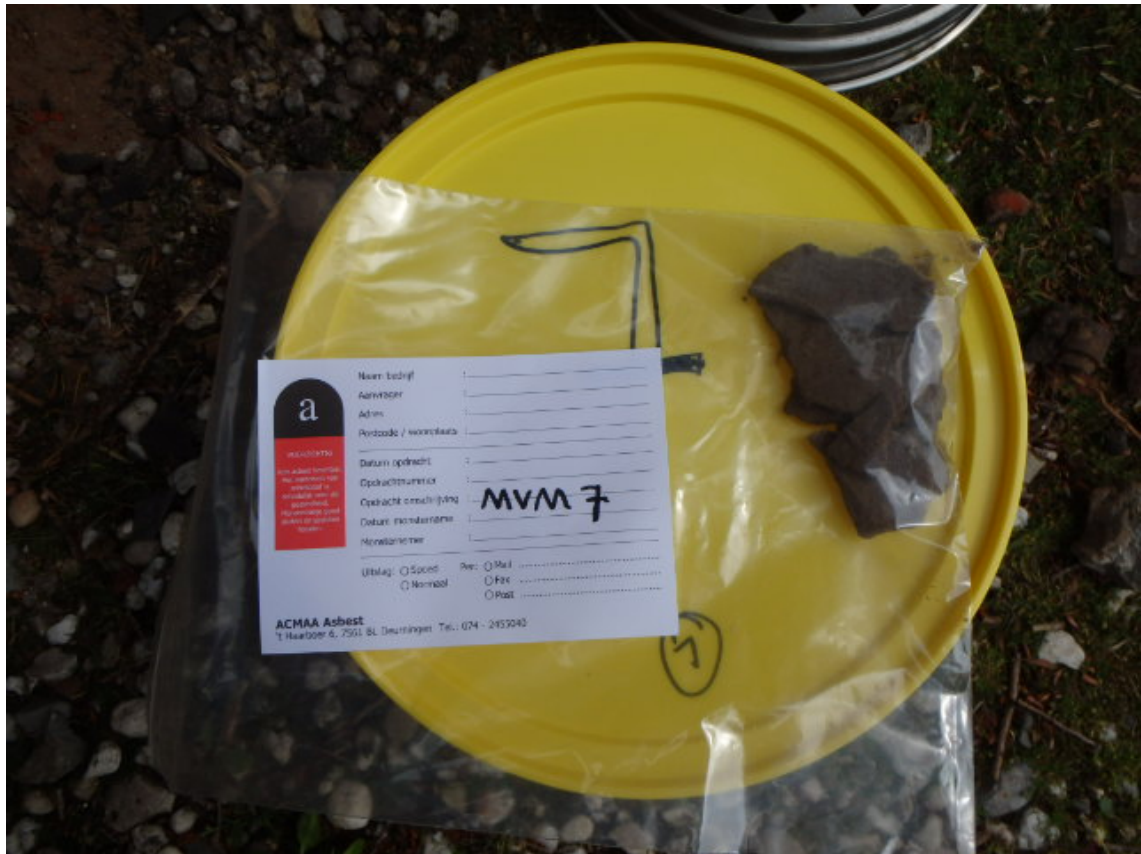
foto 5: asbestverdacht materiaal afkomstig uit inspectiegat 7 ter plaatse van puinhoudende verhardingslaag (1 juni 2015)

Naar aanleiding van het aangetroffen asbesthoudend materiaal in de puinhoudende verhardingslaag wordt geadviseerd ten aanzien van de verhardingslaag een onderzoek uit te voeren conform het gestelde in de NEN 5897 ‘Monsterneming en analyse van asbest in onbewerkt bouw- en sloopafval en recyclinggranulaat’.

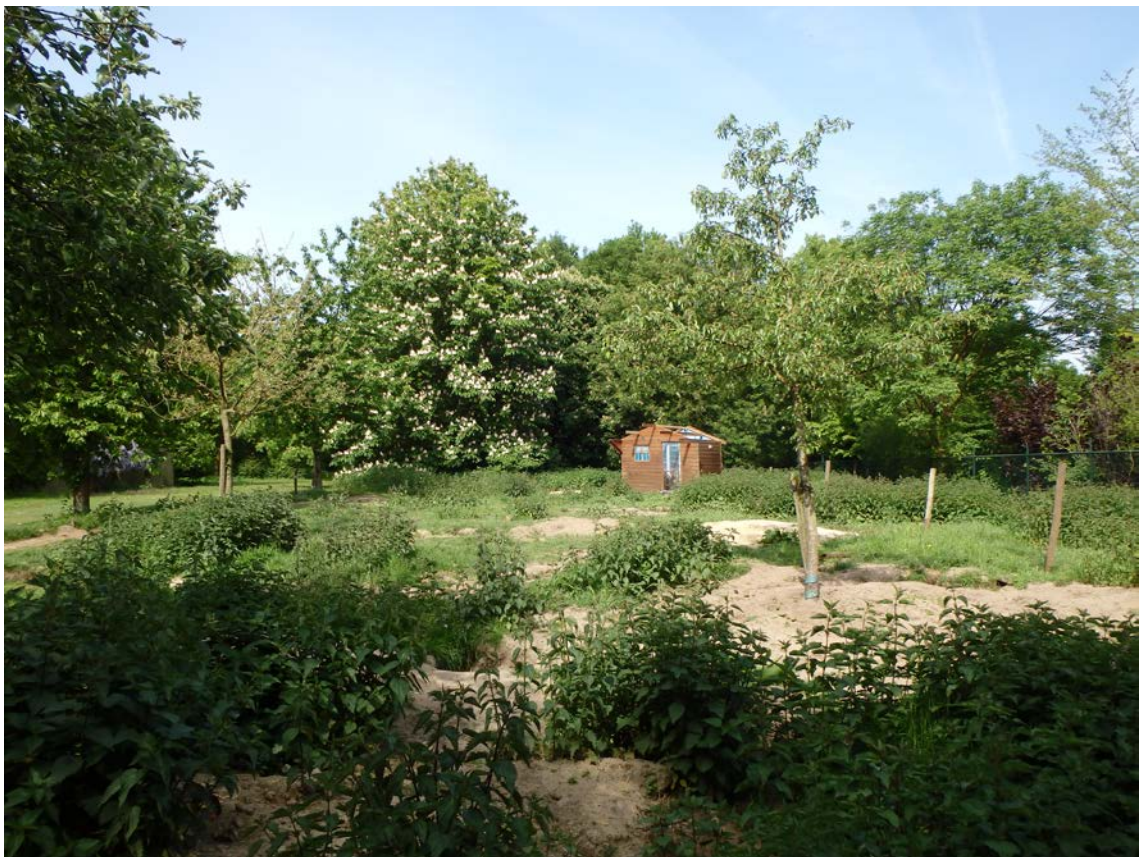
foto 6: braakliggend noordelijk deel van de onderzoekslocatie (gezien vanuit het oosten, 22 mei 2015)

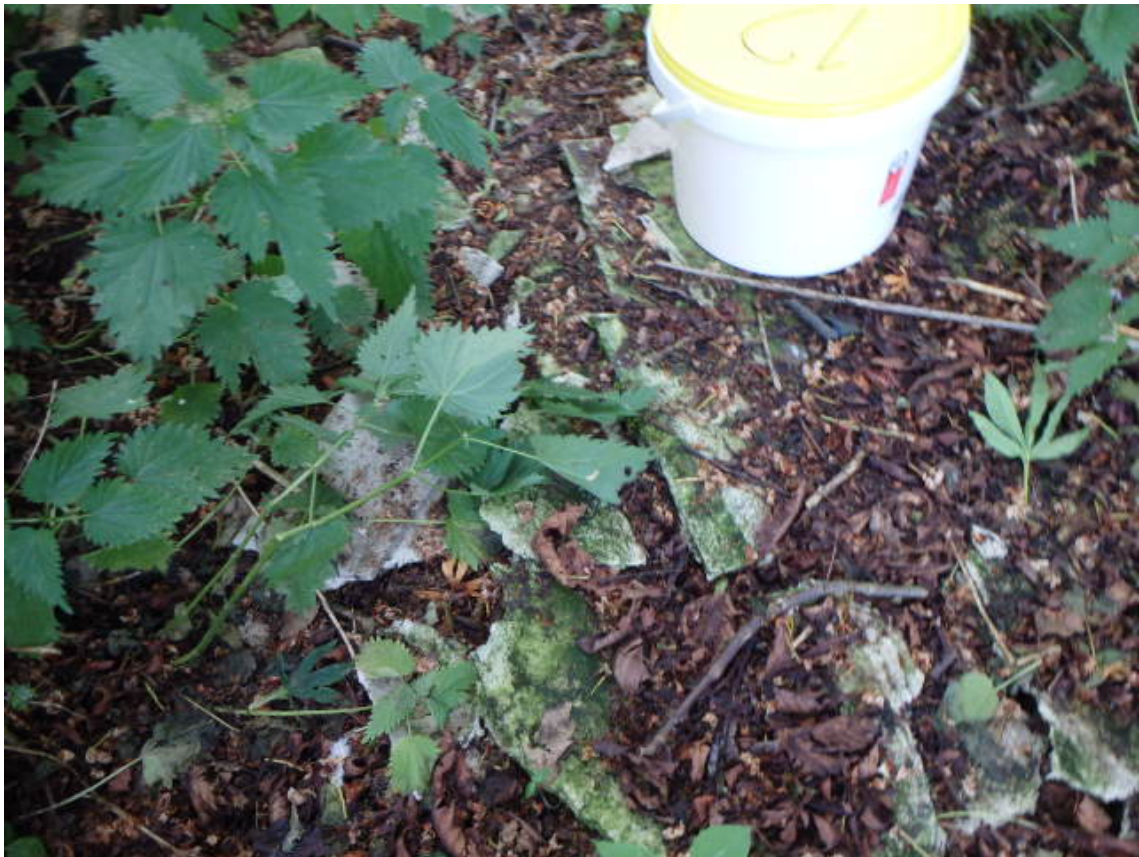
foto 7: asbestverdacht plaatmateriaal op noordwestelijk deel van de onderzoekslocatie (1 juni 2015)

Tevens is het in verband met het aangetroffen asbesthoudend plaatmateriaal op het maaiveld aan te bevelen een nader bodemonderzoek asbest uit te voeren conform het gestelde in de NEN 5707 ‘Bodem - Inspectie, monsterneming en analyse van asbest in bodem en partijen grond’.

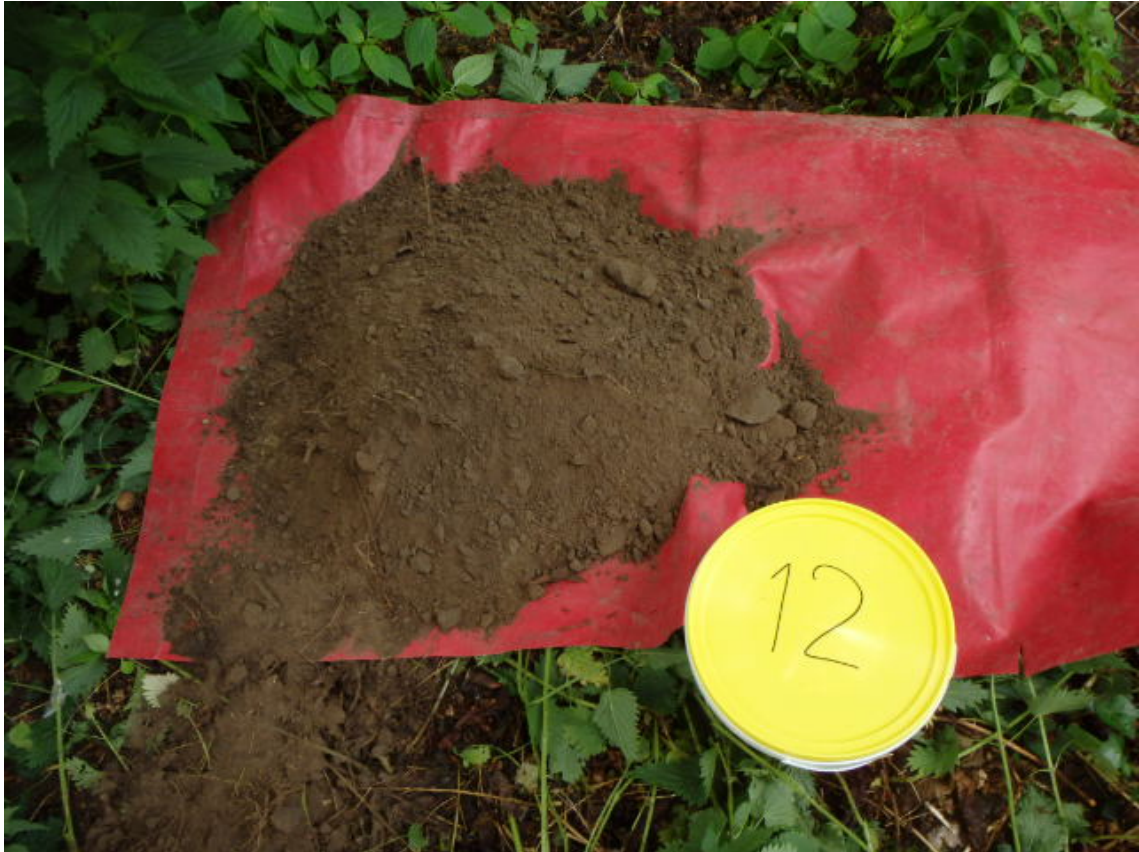
foto 9: uitkomend materiaal (fijne fractie, <math><16\text{ mm}</math>) inspectiegat 12 ter plaatse van asbestverdacht materiaal op maaiveld (1 juni 2015)
