**Breda Landgoed De Klokkenberg**  
Mitigatieplan vleermuizen, huismus en de gierzwaluw

**DEFINITIEF versie 01**

J. van Suijlekom, 21 november 2017

**Gemeente Breda**

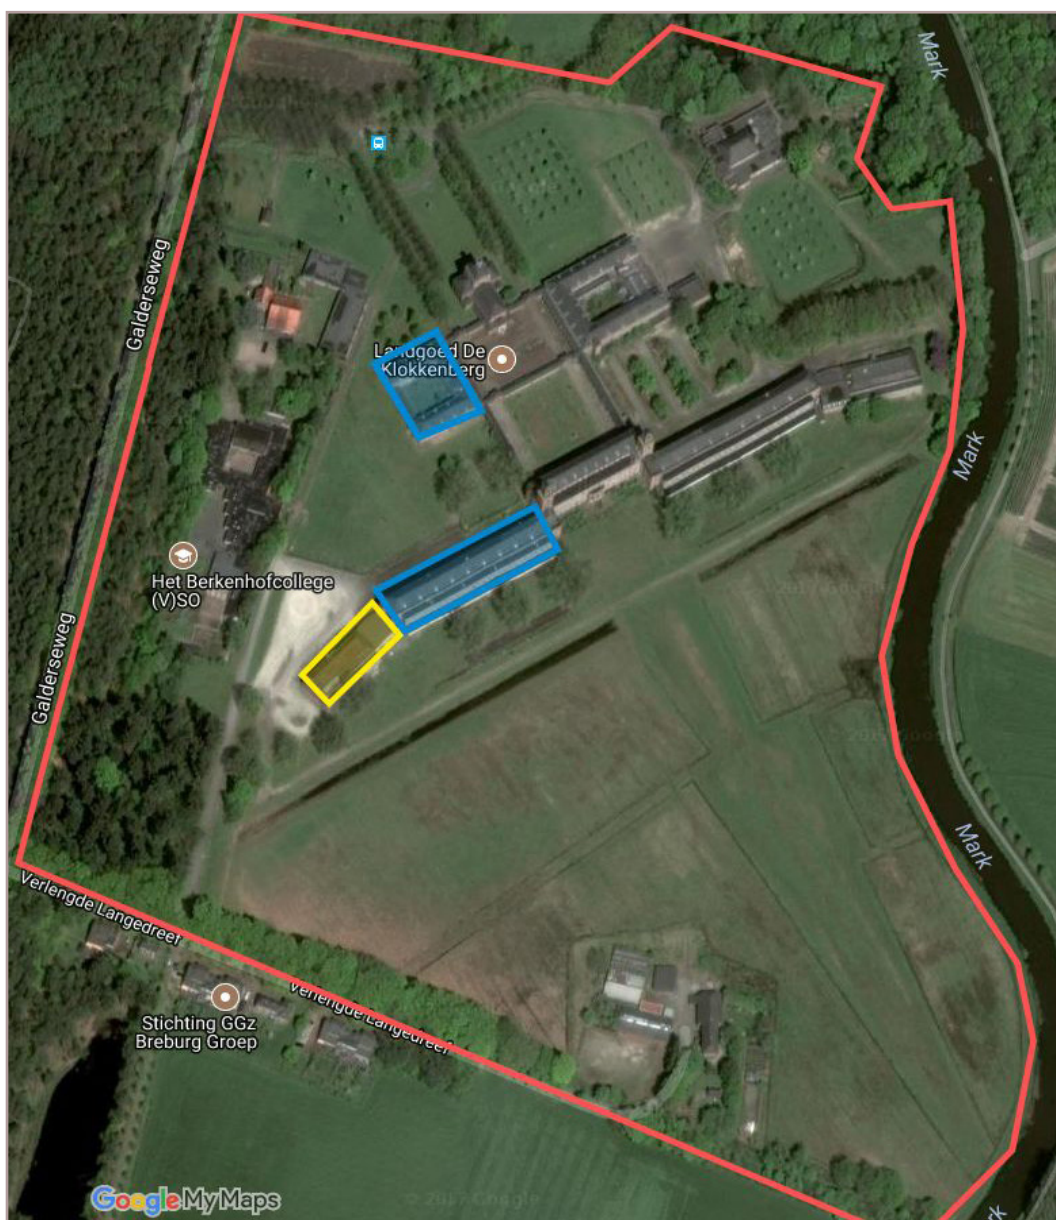
Figuur 1  
Globale begrenzing van het plangebied Landgoed De Klokkenberg (rood) met daarin weergegeven het te renoveren Zusterhuis en de Vrouwen vleugel (blauw) en de te slopen aanbouw (geel).

Landgoed De Klokkenberg B.V. is voornemens Landgoed De Klokkenberg in een aantal fasen te ontwikkelen naar wonen. Onderdeel hiervan is de renovatie van het Zusterhuis en de Vrouwen vleugel en de inpandige realisatie van woningen, waarbij tevens een meer recente aanbouw wordt gesloopt (figuur 1). Hiervoor wordt een omgevingsvergunning aangevraagd.
