**Betreft**  
restaurant Landgoed de Klokkenberg

**Bouwlocatie:**  
Galderseweg 81 Breda

Hierbij ontvangt u onderstaande goedgekeurde kleurenonderzoek.  
Eventuele opmerkingen zijn in rood aangegeven.  
Hiermee vervallen de gelijkgenummerde tekeningen en/of berekeningen van eerdere datum.

# BREDA, LANDGOED DE KLOKKENBERG KLEURONDERZOEK

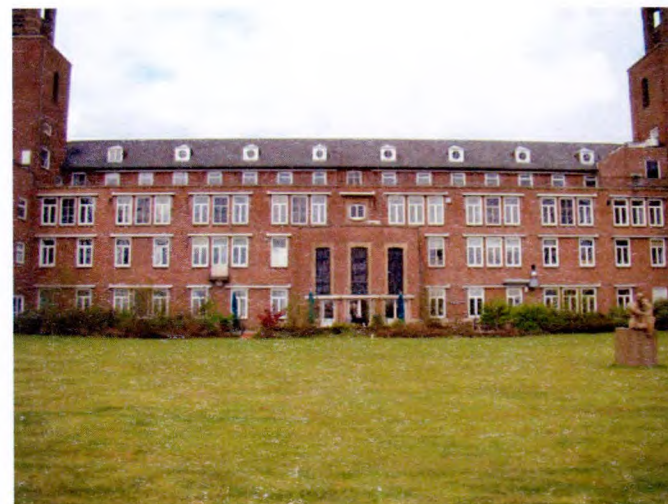
Zuidgevel van gebouw A, enkel de ramen met smalle profielen zijn nog origineel

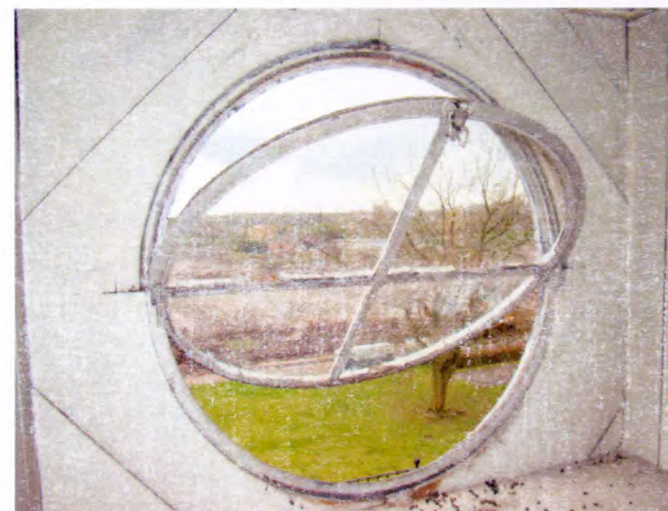
Zolderraam in gebouw A

gebruik omdat de kleur van het raam in dialoog gaat met de rest van de ruimte. Op de ramen komen verschillende schakeringen van gebroken wit, crème en beige voor. De ramen op zolder zijn lichtgrijs (NCS 4502-G) afgewerkt. De oudste laag op de balkondeur (+3) is crème (NCS 0804-Y10R) en op het kozijn beige (NCS 1510-Y10R). Op de raamkozijnen zijn enkel recente afwerkingen teruggevonden.

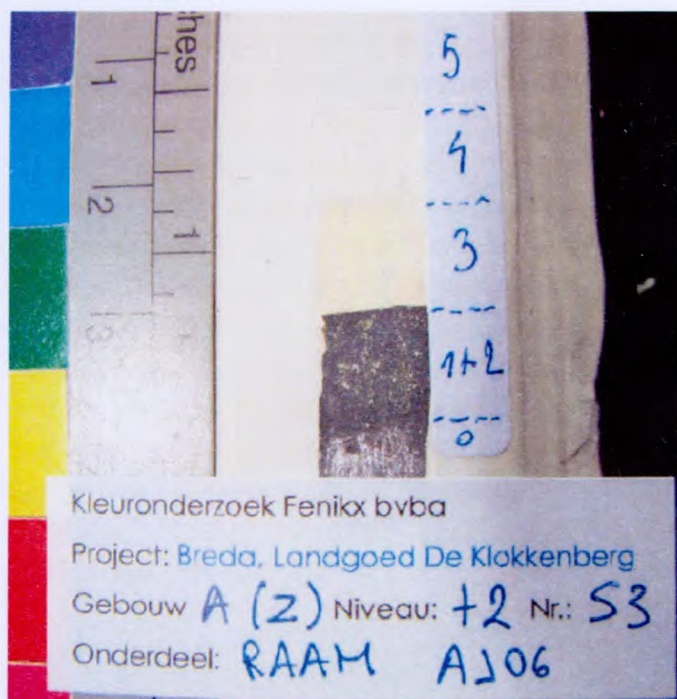
Steekproef op gebouw A: laag 3 is de eerste afwerking en bestaat uit een crème olievert (NCS 1010-Y)

Op de meeste metalen ramen is de oudste laag aan de buitenzijde een crème olievert (NCS 1010-Y). De ramen hebben 5 tot 8 verlagen. De kozijnen daarentegen zijn slechts 1 of 2 keer geschilderd met synthetische verf. De kozijnen zijn aan de buitenzijde in de loop der tijd gestript waardoor de historische afwerkingslagen verloren zijn gegaan. Op de metalen balkondeur op de derde verdieping (deur A01) is de oudste laag ook crème (NCS 1010-Y). De ramen met glas-in-lood zijn aanvankelijk zwart geschilderd aan beide zijden.

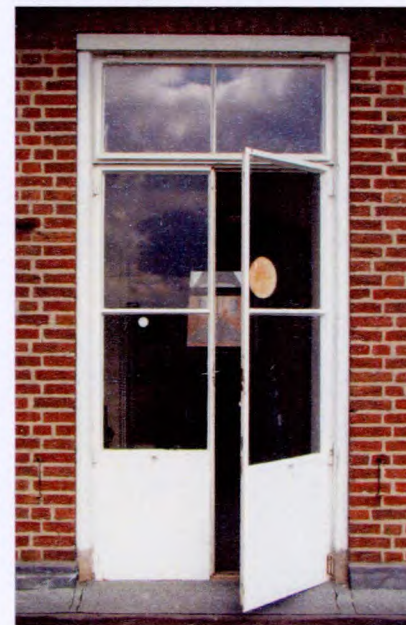
Balkondeur op +3 van gebouw A

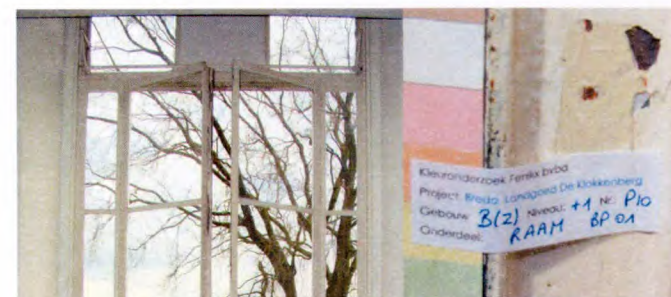
De exterieurzijde van de onderzochte metalen ramen en glazen deuren is afgewerkt met een crème olievert (NCS 1010-Y). De ramen met glas-in-lood zijn oorspronkelijk zwart geschilderd aan beide zijden, evenals de borstweringen voor de glazen deuren op de eerste verdieping. De raamkozijnen van de historische ramen zijn gestript. Op het metalen raamkozijn van een raam naast een glazen deur op de eerste verdieping is de eerste laag een crème olievert (NCS 1010-Y20R). Deze tint is iets geler dan de kleur op de deur ernaast.

Glazen deur op de eerste verdieping van gebouw B met punctie in de sponning

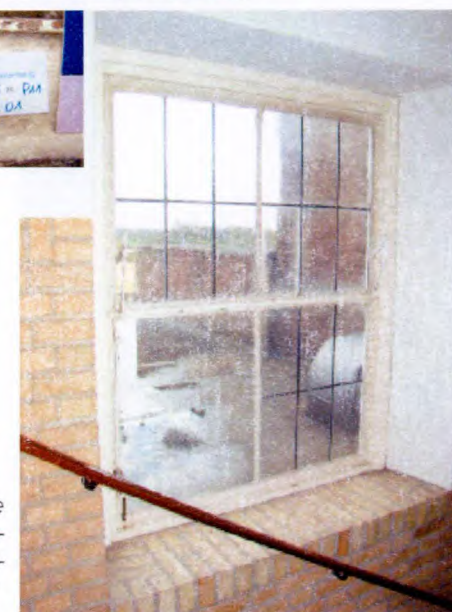
Raam BL01 in de zuidgevel van gebouw B met punctie in de sponning

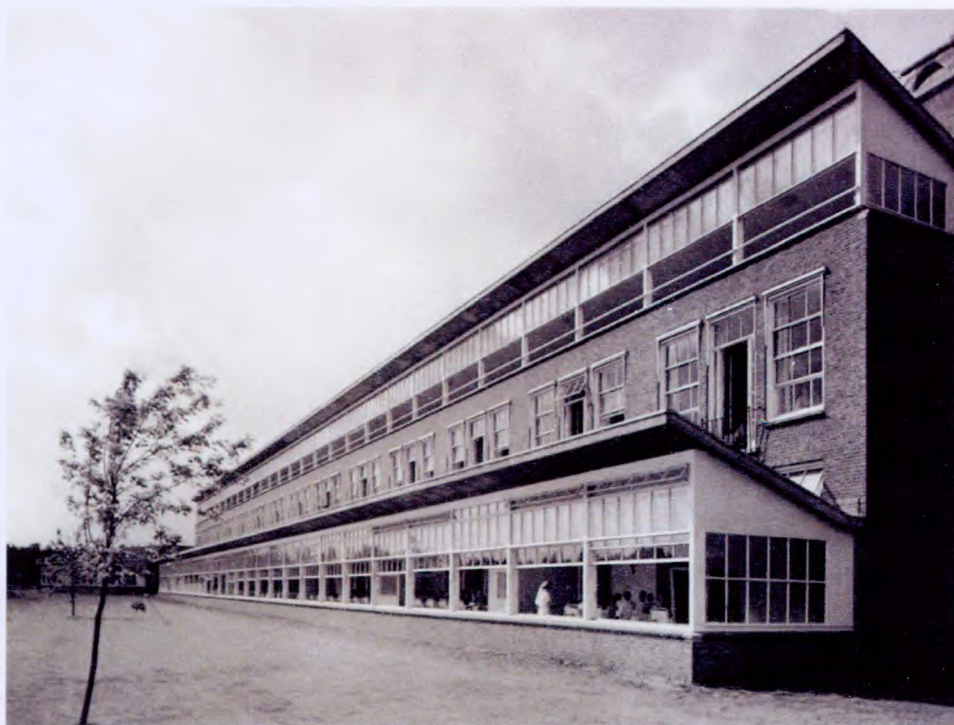
Historische foto van gebouw D waarop duidelijk de openschuivende ramen te zien zijn op de gelijkvloerse en tweede verdieping. Alle ramen in deze gevel zijn vervangen (documentatie architectenbureau).

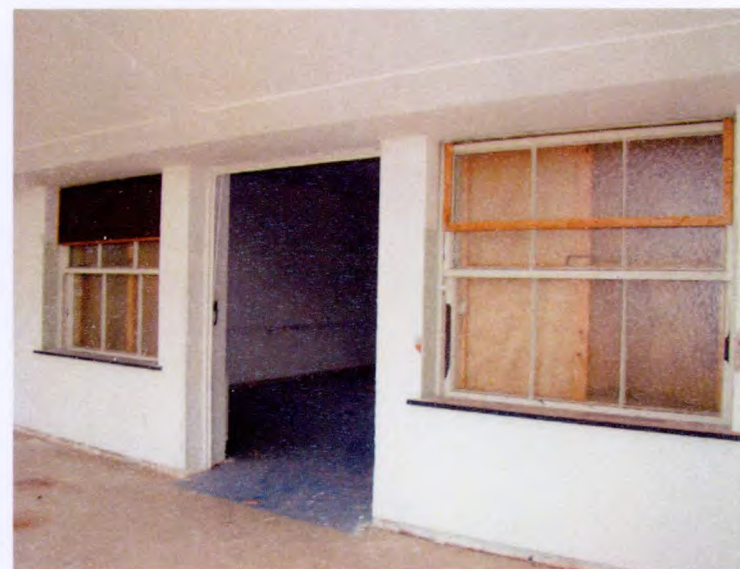
Ramen op de tweede verdieping van gebouw B

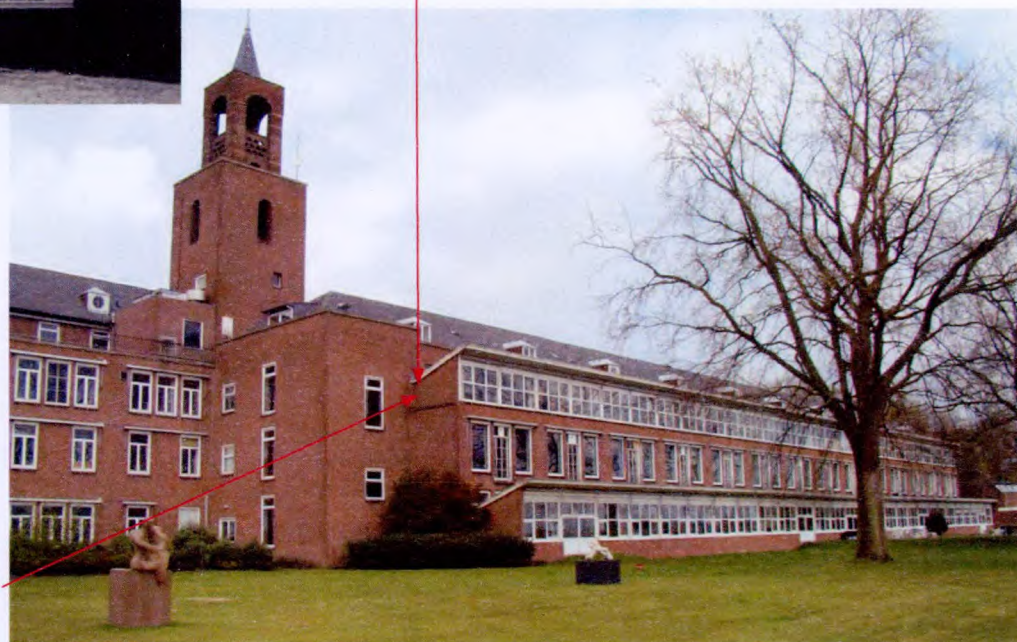
Gebouw C waarbij alle ramen op de gelijkvloerse en tweede verdieping zijn vervangen. Op de tweede verdieping is een raam onderzocht die zich ter hoogte van de gevel bevindt, achter de voorheen openschuivende ramen

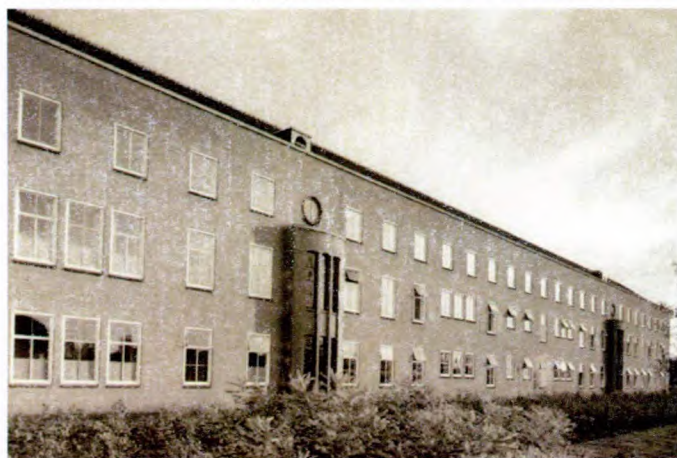
Uit het onderzoek blijkt een grote uniformiteit aan de exterieurzijde. Op enkele uitzonderingen na is op alle onderzochte ramen en deuren een crèmekleurige olieverf (NCS 1010-Y) met satijnglans als eerste laag teruggevonden. Op alle ramen met glas- in-lood en boogvormige ramen is de eerste laag zwart. Zonder analyse is het niet duidelijk of de eerste zwarte laag een olie- dan wel een alkydverf is. Deze laag is iets glanzender (glans 60) dan de crème verf. Gezien alle kozijnen zijn gestript, is determinatie van de originele kleur niet mogelijk. Op de historische foto's is echter geen duidelijk onderscheid te zien tussen ramen en kozijnen. Waarschijnlijk zijn beide in dezelfde kleur afgewerkt.

Noordgevel van gebouw D, er lijkt geen onderscheid te zijn tussen ramen en kozijnen (documentatie architectenbureau)

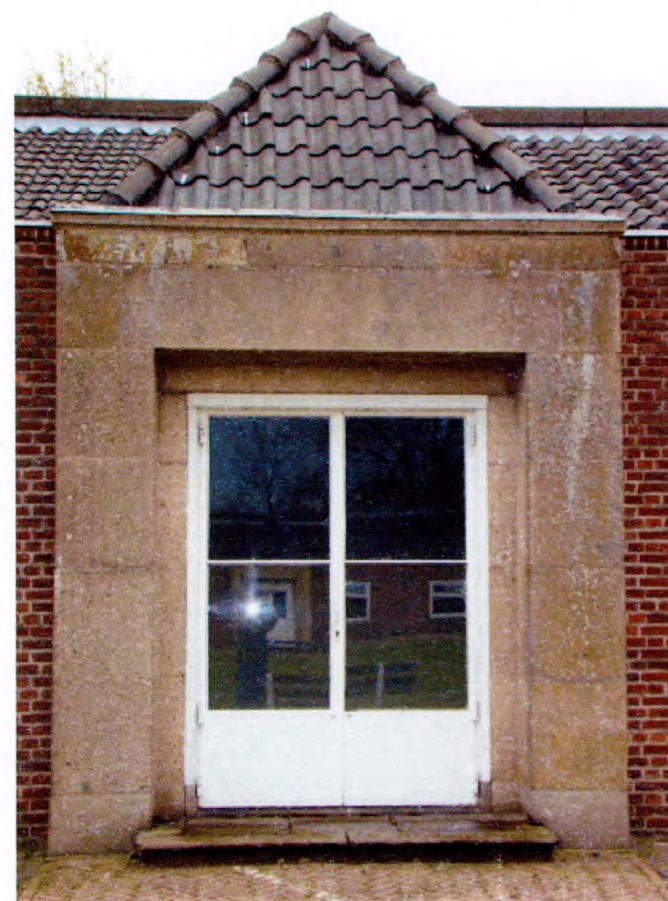
Historische deur in gebouw I1

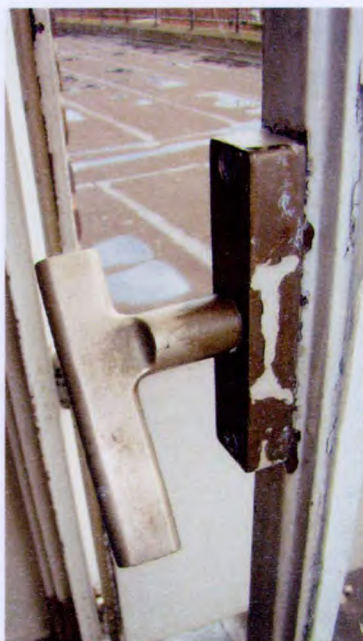
Deurkruk van de balkon-  
deur in gebouw A

In het verleden zijn veel van de originele ramen en deuren vervangen door PVC met vrij brede profielen. Bij toekomstige werkzaamheden dient veel zorg te worden besteed aan het behoud van de oorspronkelijke ramen en deuren met hun hang- en sluitwerk. De metalen ramen met hun fijne profileringen ondersteunen het aanvankelijke doel van het gebouw, namelijk zoveel mogelijk licht en lucht in het interieur toelaten.

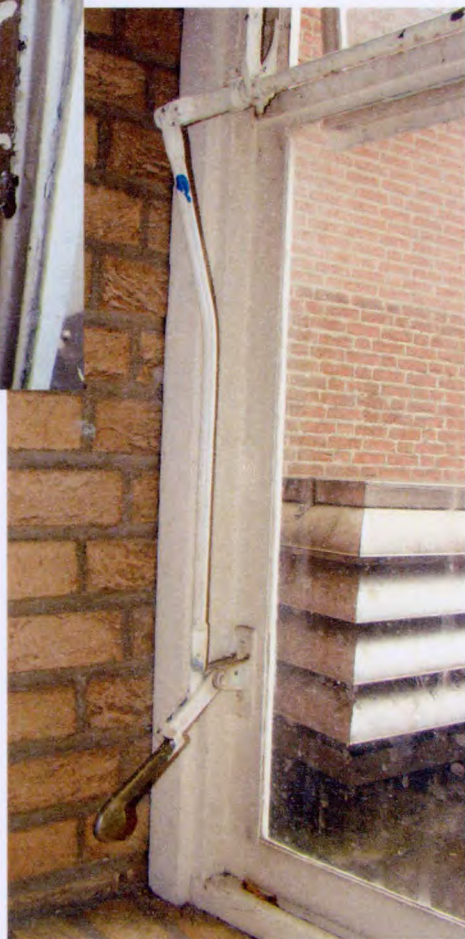
Raammechanisme in gebouw B

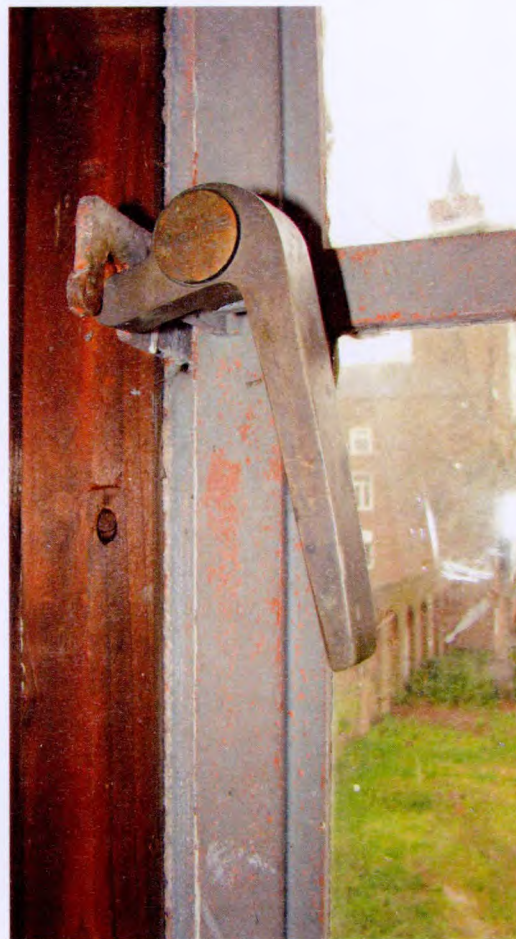
Sluitwerk van een zolderraam in gebouw F

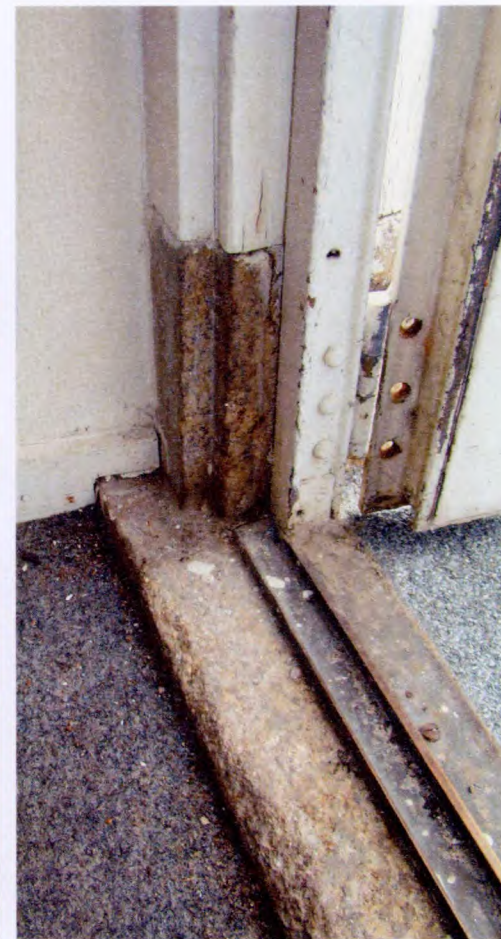
Detail van de verzorgde overgang tussen  
deurkozijn en stenen plint in gebouw A

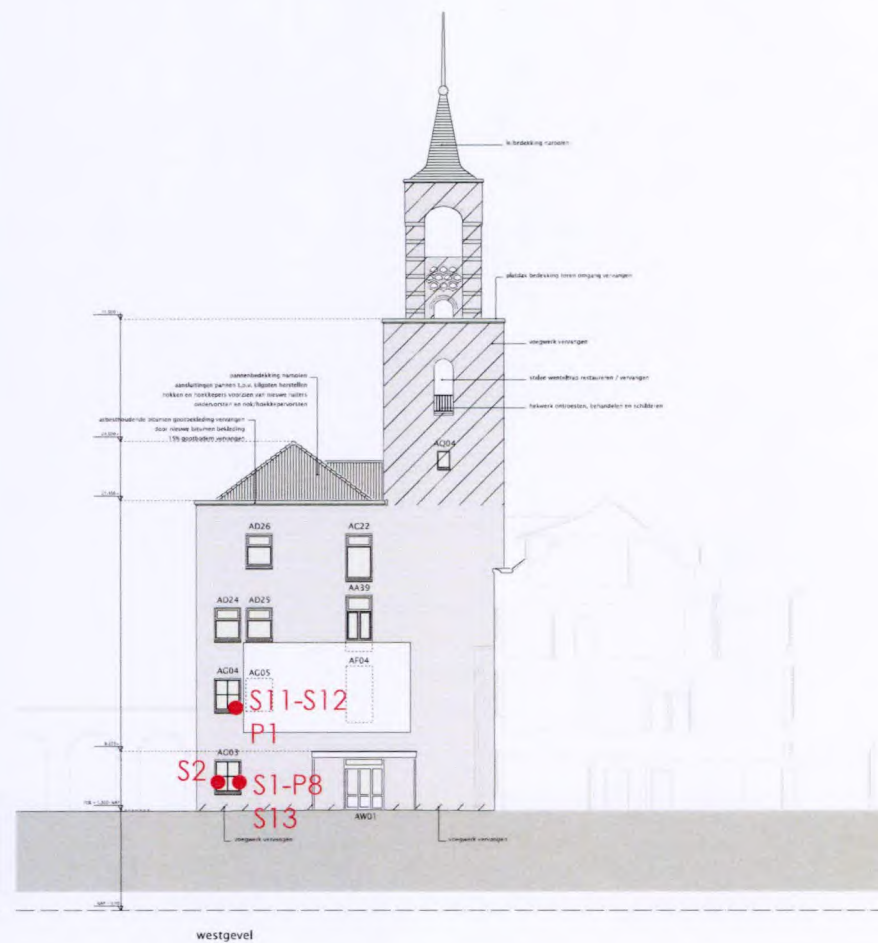
| TECHNISCHE FICHE ONDERZOEK AFWERKINGSLAGEN | | | | | | |
|---|---|---|---|---|---|---|
| 2.1. | Exacte situering in monument | Niveau 0 - raamkozijn AG03 | | | | |

| TECHNISCHE FICHE ONDERZOEK AFWERKINGSLAGEN | | | | | | |
|---|---|---|---|---|---|---|
| 1.3. | Algemene situering in monument | Gebouw A - Extérieur Westgevel | | | | |
| 2.2. | Type, stratigrafisch en punctie | Steekproef S1 | | | | |
| | drager | 0 | bruin | | hout | |
| | afwerkklagen | 1 | crème | S 0804-Y10R | synthetisch | |
| | | 2 | gebroken wit | | synthetisch | |

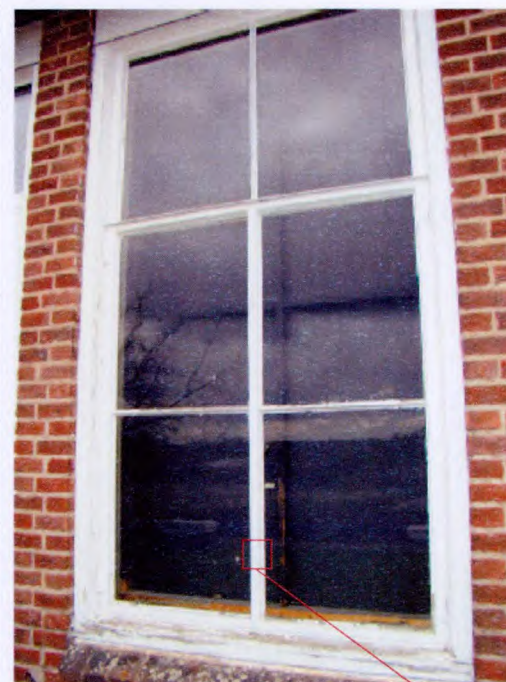
| TECHNISCHE FICHE ONDERZOEK AFWERKINGSLAGEN | | | | | | |
|---|---|---|---|---|---|---|
| 4.1. | | Aantasting drager | | De interieurzijde kon niet worden onderzocht | | |

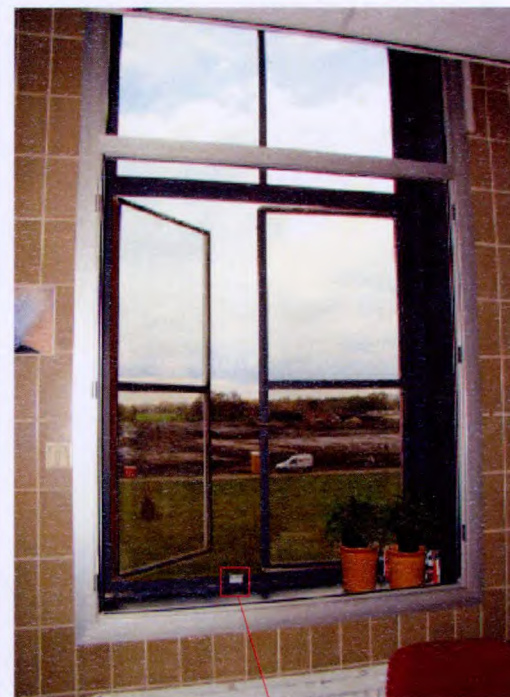
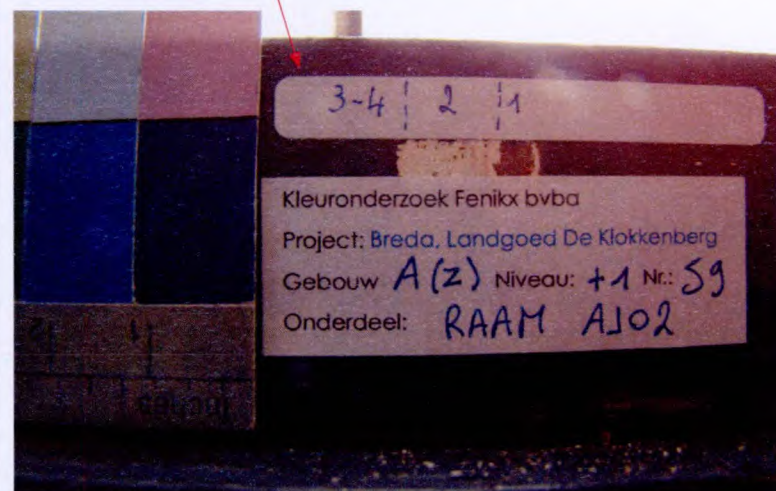
| TECHNISCHE FICHE ONDERZOEK AFWERKINGSLAGEN | | | | | | | |
|---|--|---|---|---|---|---|---|
| 4.2. | | Aantasting afwerkingslagen | | | Laag 3 is niet vrijlegbaar | | |

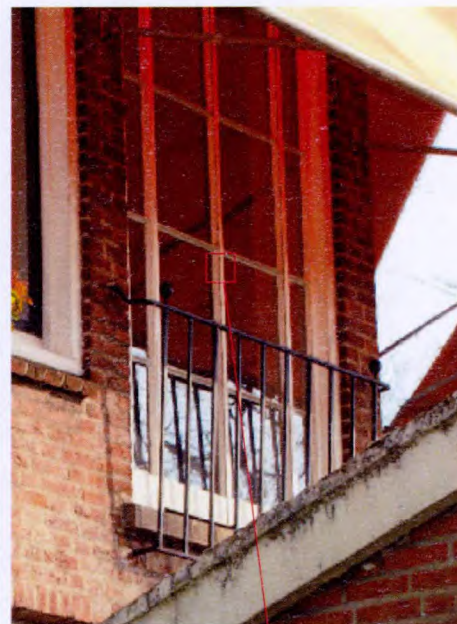
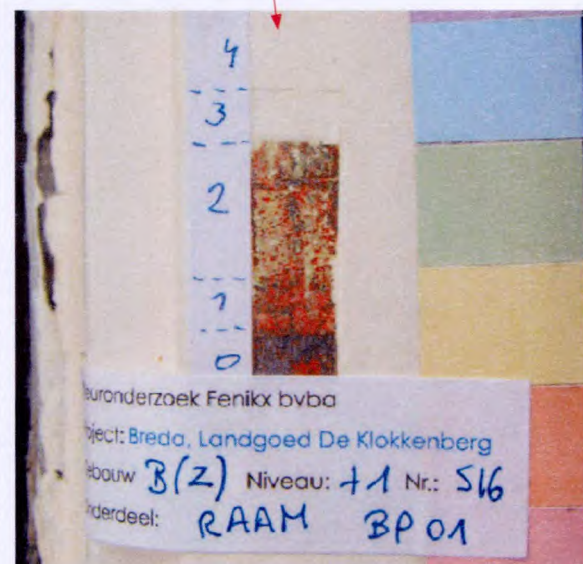
| TECHNISCHE FICHE ONDERZOEK AFWERKINGSLAGEN | | | | | | |
|---|---|---|---|---|---|---|
| 4.1. | Aantasting drager | | | Het houten kozijn is gestript, er zijn geen historische afwerkingslagen aanwezig | | |

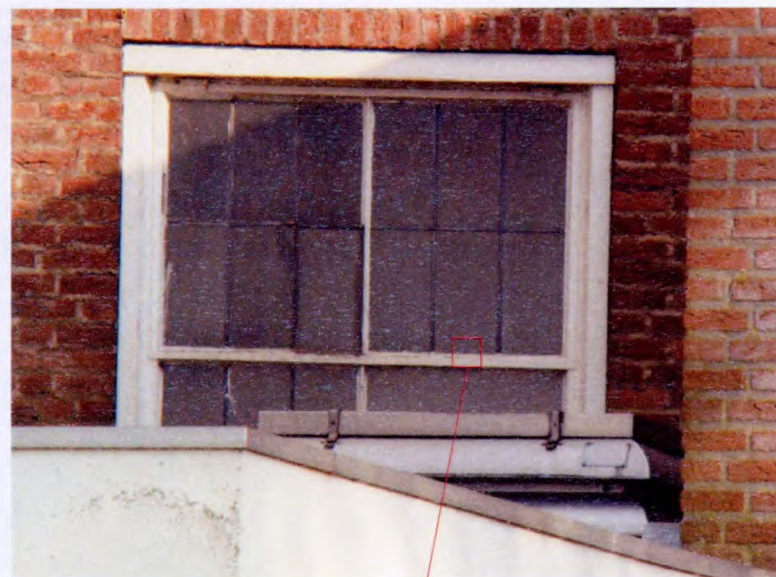
| 4.2. | | Aantasting afwerkingslagen | | Het houten kozijn is gestript, er zijn geen historische afwerkingslagen aanwezig | | | |

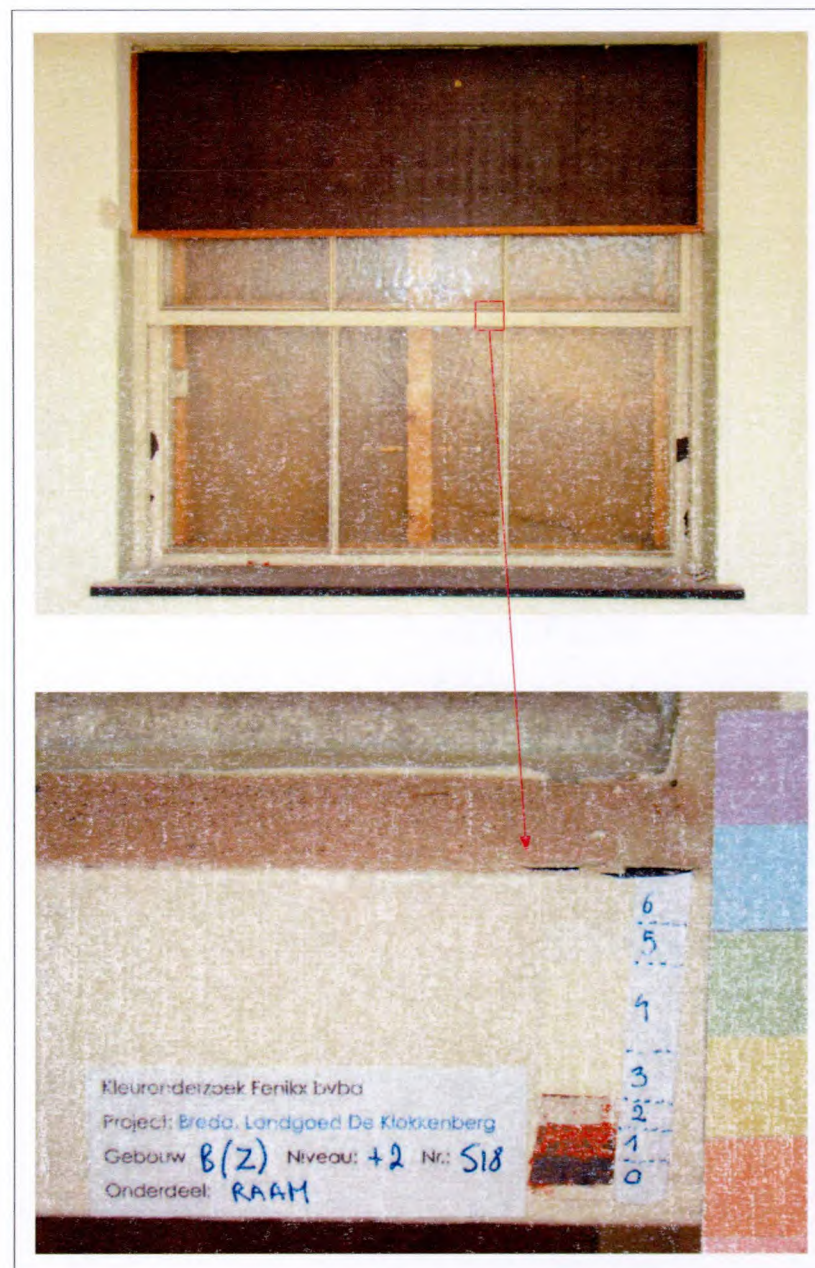
| TECHNISCHE FICHE ONDERZOEK AFWERKINGSLAGEN | | | | | | |
|---|---|---|---|---|---|---|
| 4.1. | Opmerking drager | Aanvankelijk is dit een exterieurraam maar nu een binnenraam | | | | |

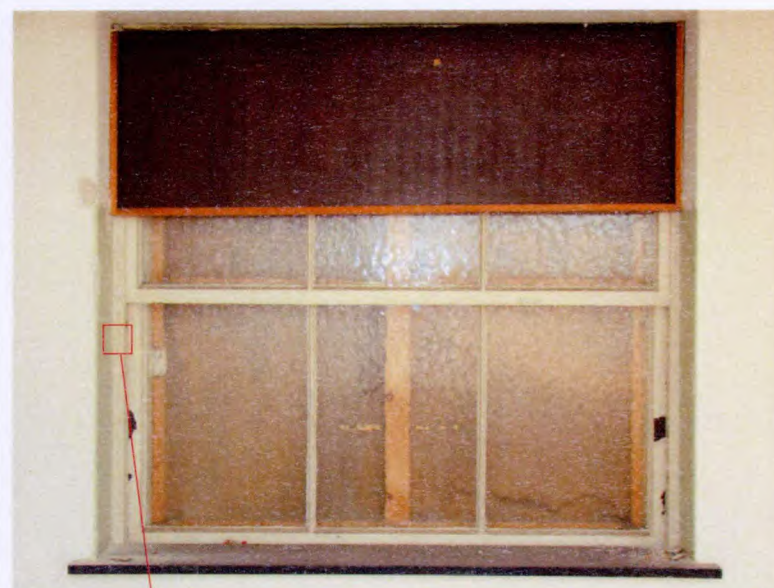
| TECHNISCHE FICHE ONDERZOEK AFWERKINGSLAGEN | | | | | | | |
|---|--|---|---|---|---|---|---|
| 4.1. | | Opmerking drager | | | Aanvankelijk is dit een exterieurraam maar nu een binnenraam | | |
| 4.2. | | Opmerking afwerkingslagen | | | Idem interieurzijde | | |

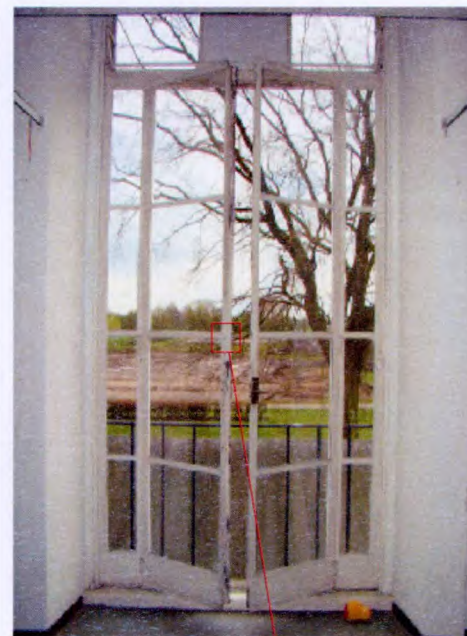
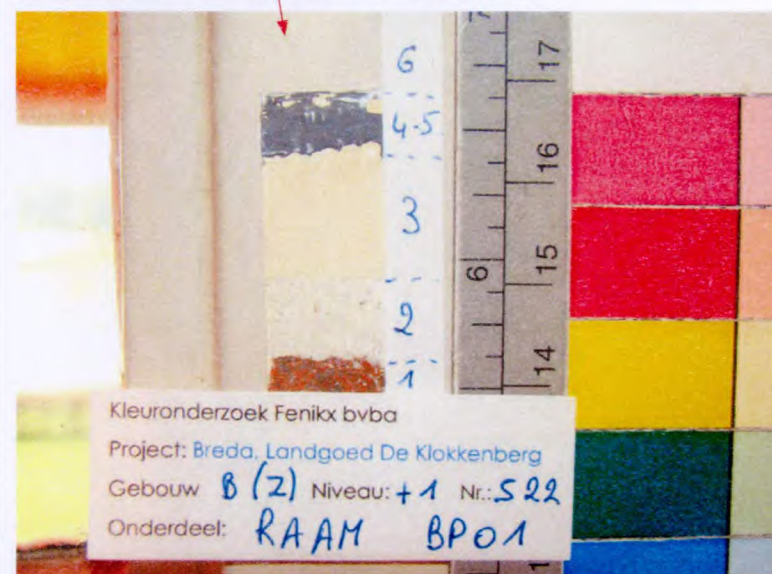
| TECHNISCHE FICHE ONDERZOEK AFWERKINGSLAGEN | | | | | | | |
|---|--|---|---|---|---|---|---|
| 4.2. | | Aantasting afwerkingslagen | | | Laag 4 is niet vrijlegbaar | | |

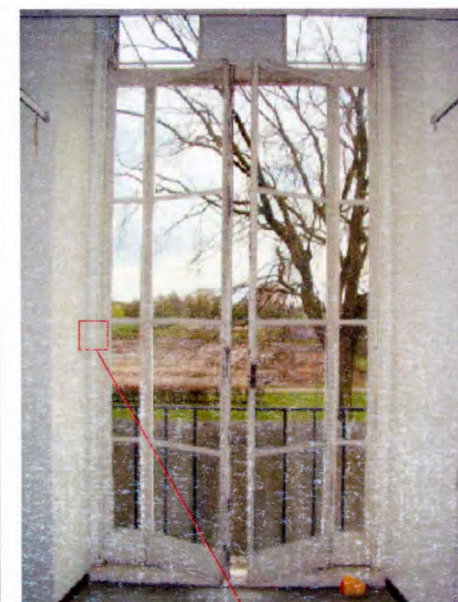
| TECHNISCHE FICHE ONDERZOEK AFWERKINGSLAGEN | | | | | | | |
|---|--|---|---|---|---|---|---|
| 2.2. | | Type, stratigrafisch en punctie | | Steekproef S23 | | | |

| TECHNISCHE FICHE ONDERZOEK AFWERKINGSLAGEN | | | | | | | |
|---|--|---|---|---|---|---|---|
| 2.1. | | Exacte situering in monument | | Niveau +1 - raamkozijn BP01 | | | |
| | | | nr. | kleur | NCS-code | materie | textuur/ glans |
| | | drager | 0 | bruin | | hout | |
| | | afwerklagen | 1 | wit | | preparatie | |
| | | | 2 | crème | S 1005-Y20R | olieverf | glad/glans 40 |
| | | | 3 | crème | | synthetisch | |
| | | | 4 | zwart | | synthetisch | |
| | | | 5 | gebroken wit | | synthetisch | |

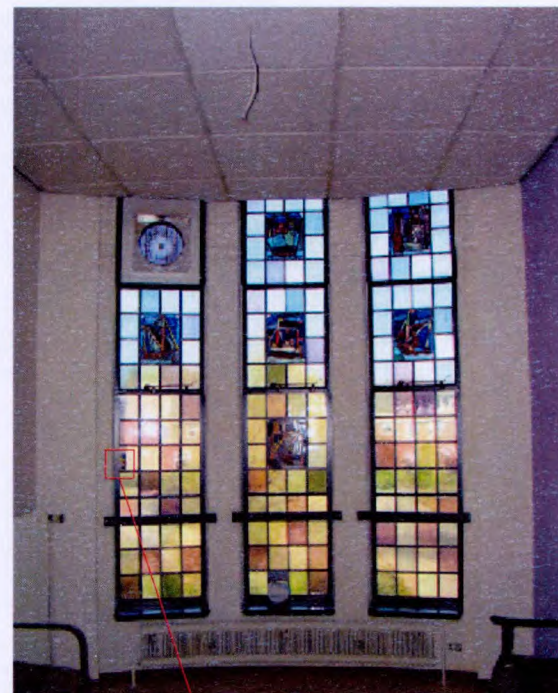
| 2.2. | | Type, stratigrafisch en punctie | Steekproef S24 | | | | |

| 2.1. | | Exacte situering in monument | Niveau +1 - raam BG12 | | | | |
| | | | nr. | kleur | NCS-code | materie | textuur/ glans |
| | | drager | 0 | - | | metaal | |
| | | afwerkklagen | 1 | oranje | | menie | |
| | | | 2 | zwart | S 9000-N | olieverf? | glad/glans 40 |
| | | | 3 | zwart | | synthetisch | |

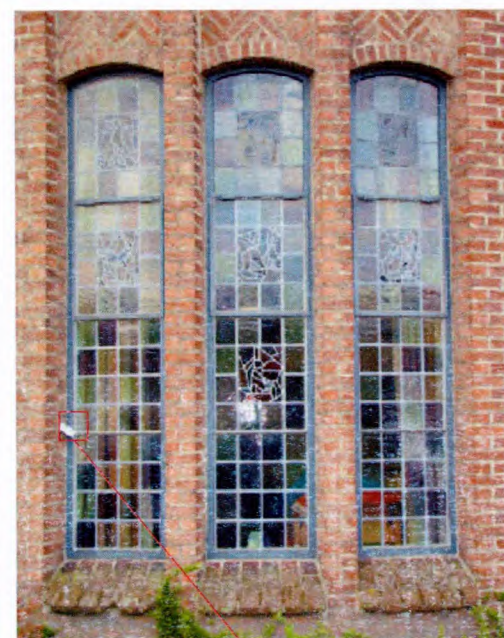
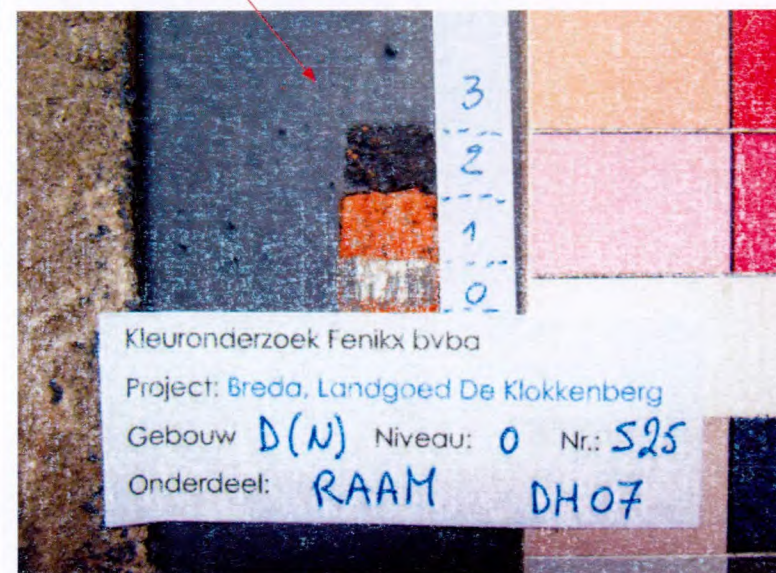
| 2.2. Type, stratigrafisch en punctie | | Steekproef S25 | | | | |

| 2.1. Exacte situering in monument | | Niveau 0 - raam DH07 | | | | |
| | | nr. | kleur | NCS-code | materie | textuur/ glans |
| | drager | 0 | - | | metaal | |
| | afwerklagen | 1 | oranje | | preparatie | |
| | | 2 | zwart | S 9000-N | olieverf? | glad/glans 40 |
| | | 3 | donkergrijs | | synthetisch | |

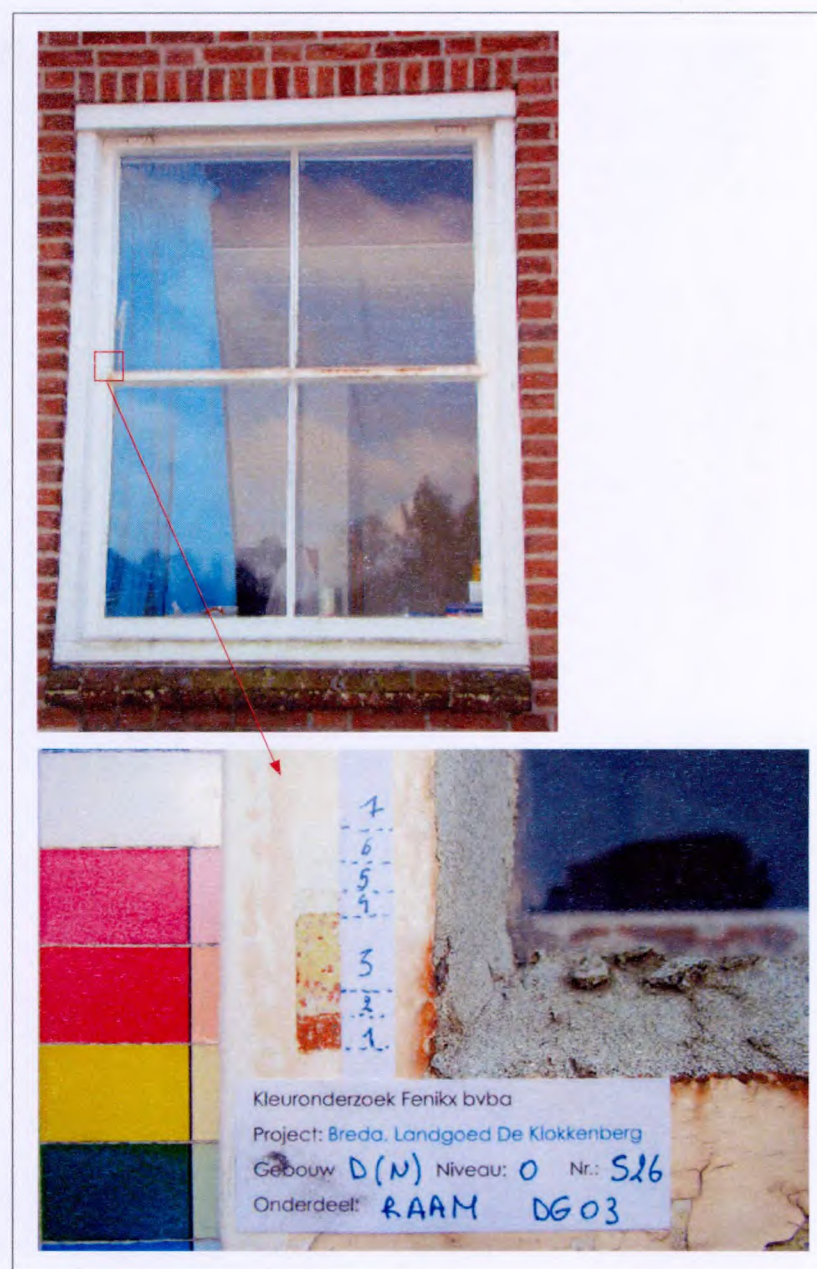
| TECHNISCHE FICHE ONDERZOEK AFWERKINGSLAGEN | | | | | | |
|---|---|---|---|---|---|---|
| 2.2. | Type, stratigrafisch en punctie | Steekproef S26 | | | | |

| TECHNISCHE FICHE ONDERZOEK AFWERKINGSLAGEN | | | | | | |
|---|---|---|---|---|---|---|
| 2.1. | Exacte situering in monument | Niveau 0 - raam DG03 (bovenlicht) | | | | |
| | | nr. | kleur | NCS-code | materie | textuur/ glans |
| | drager | 0 | - | | metaal | |
| | afwerklagen | 1 | oranje | | menie | |
| | | 2 | wit | | preparatie | |
| 4.2. | Aantasting afwerkingslagen | Het houten kozijn is gestript, er zijn geen historische afwerkingslagen aanwezig | | | | |

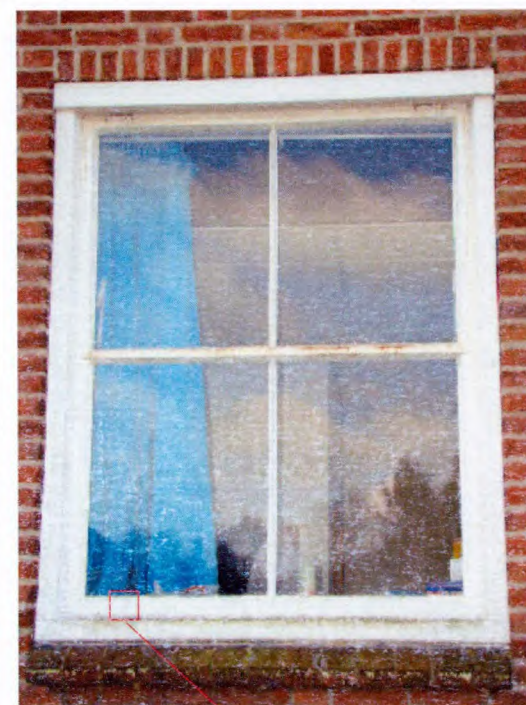
| TECHNISCHE FICHE ONDERZOEK AFWERKINGSLAGEN | | | | | | |
|---|---|---|---|---|---|---|
| 4.2. Aantasting afwerkingslagen | | Het houten kozijn is gestript, er zijn geen historische afwerkingslagen aanwezig | | | | |

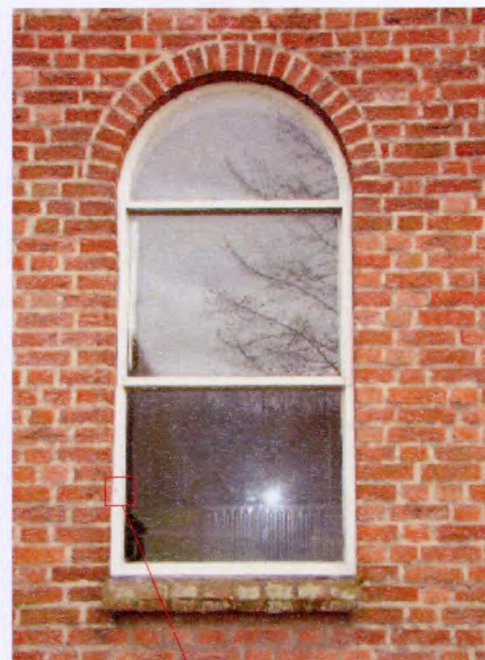
| TECHNISCHE FICHE ONDERZOEK AFWERKINGSLAGEN | | | | | | | |
|---|--|---|---|---|---|---|---|
| 4.1. | | Aantasting drager | | | Op laag 2 ligt nog een dun laagje grijs dat niet vrijlegbaar is. Afwerking op raam FA15 is idem. | | |

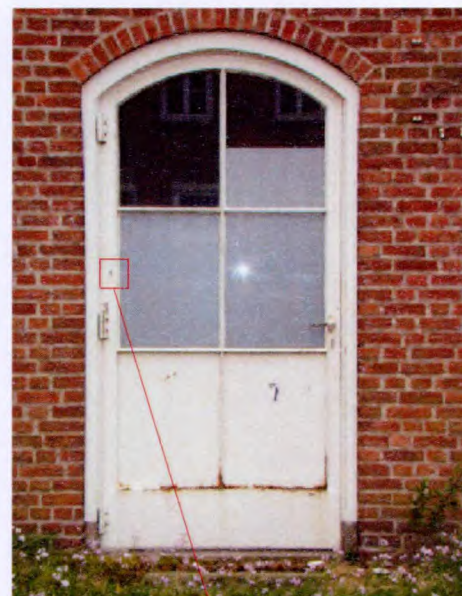
| TECHNISCHE FICHE ONDERZOEK AFWERKINGSLAGEN | | | | | | |
|---|---|---|---|---|---|---|
| 4.1. | Aantasting drager | Het houten kozijn is gestript, er zijn geen historische afwerkingslagen aanwezig | | | | |

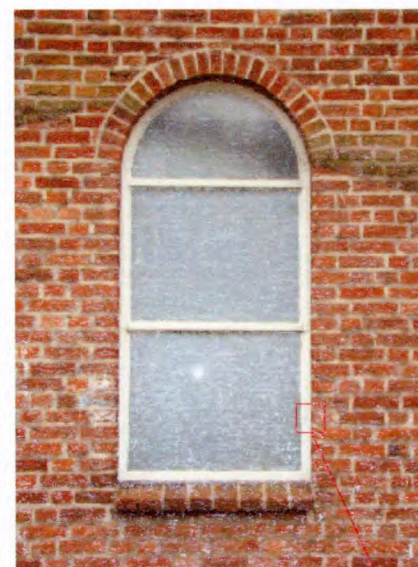
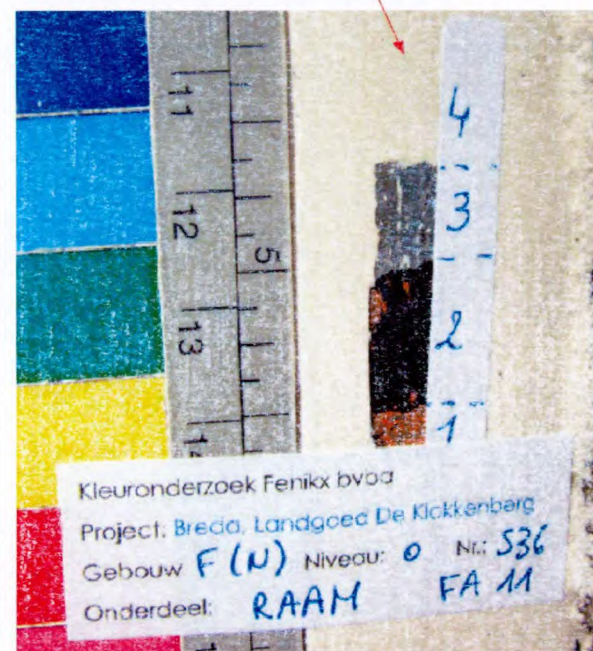
| TECHNISCHE FICHE ONDERZOEK AFWERKINGSLAGEN | | | | | | |
|---|---|---|---|---|---|---|
| 4.2. Aantasting afwerkingslagen | | Het houten kozijn is gestript, er zijn geen historische afwerkingslagen aanwezig | | | | |

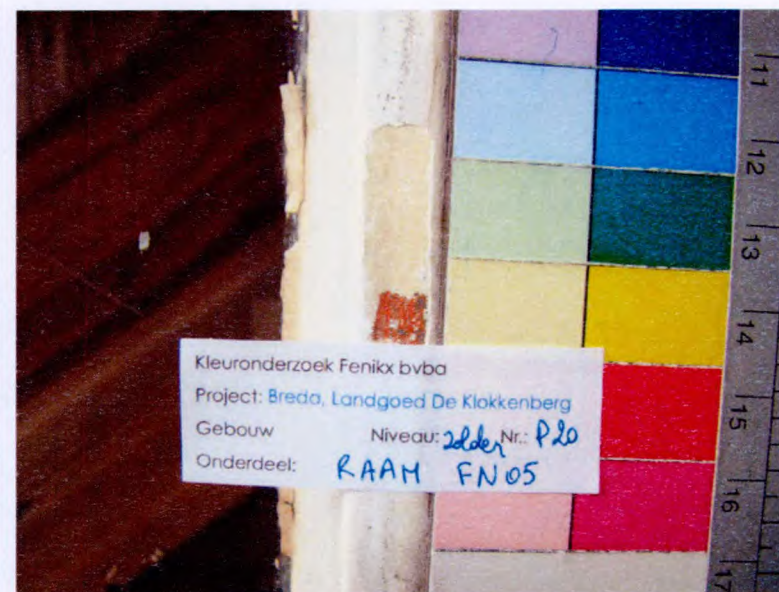
| TECHNISCHE FICHE ONDERZOEK AFWERKINGSLAGEN | | | | | | |
|---|---|---|---|---|---|---|
| 4.2. | Aantasting afwerkingslagen | Aan de interieurzijde is het raam nooit overschilderd: grijs (fabriekslaag?) op rode menie | | | | |

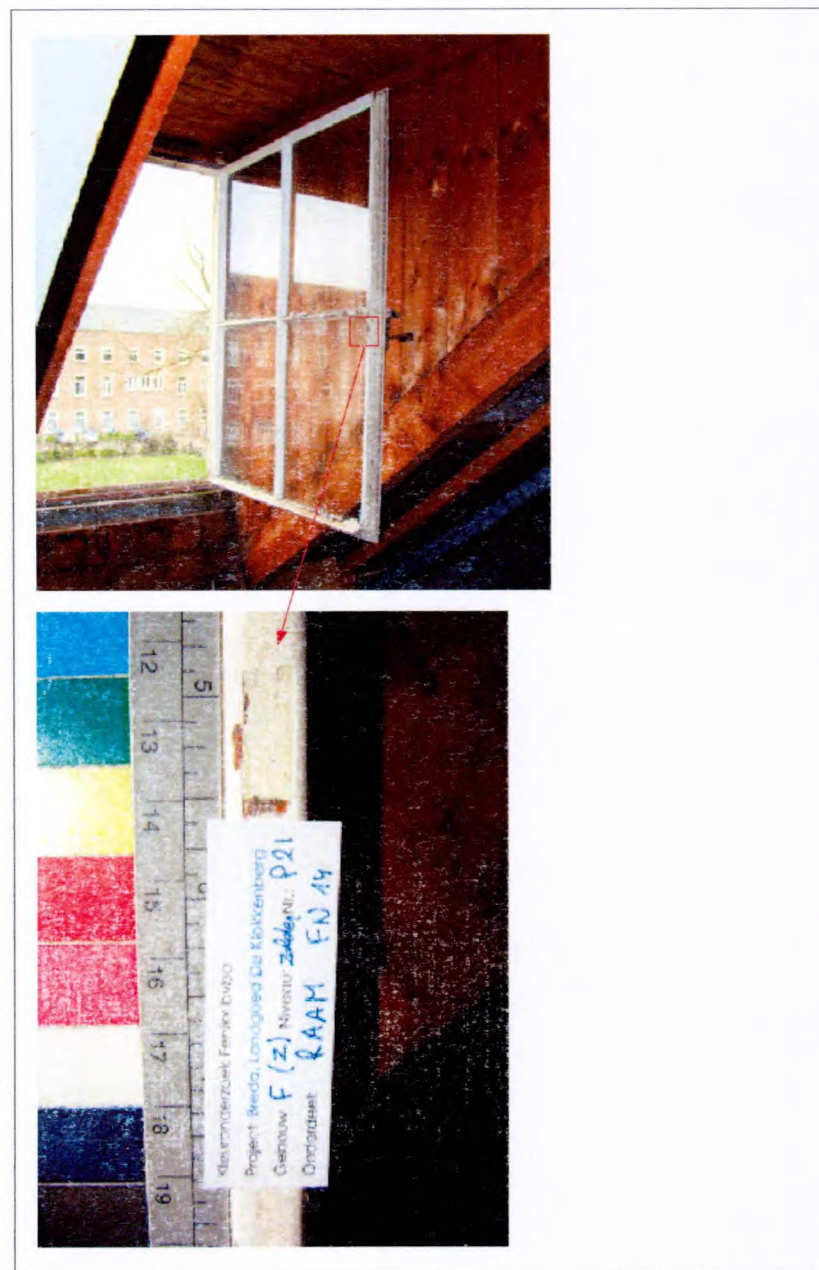
| TECHNISCHE FICHE ONDERZOEK AFWERKINGSLAGEN | | | | | | |
|---|---|---|---|---|---|---|
| 4.2. Aantasting afwerkingslagen | | Aan de interieurzijde is het raam nooit overschilderd: grijs (fabriekslaag?) op rode menie | | | | |

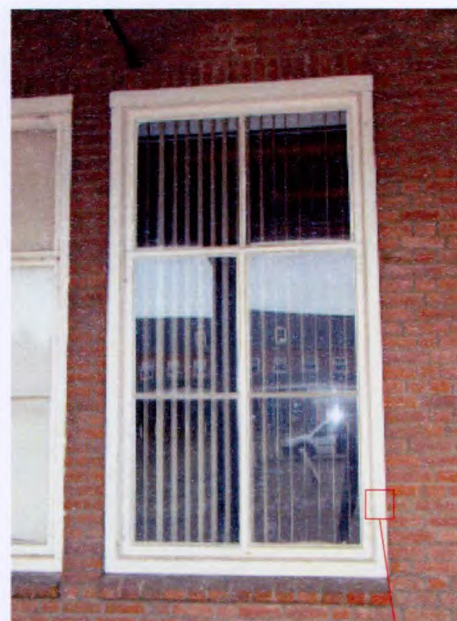
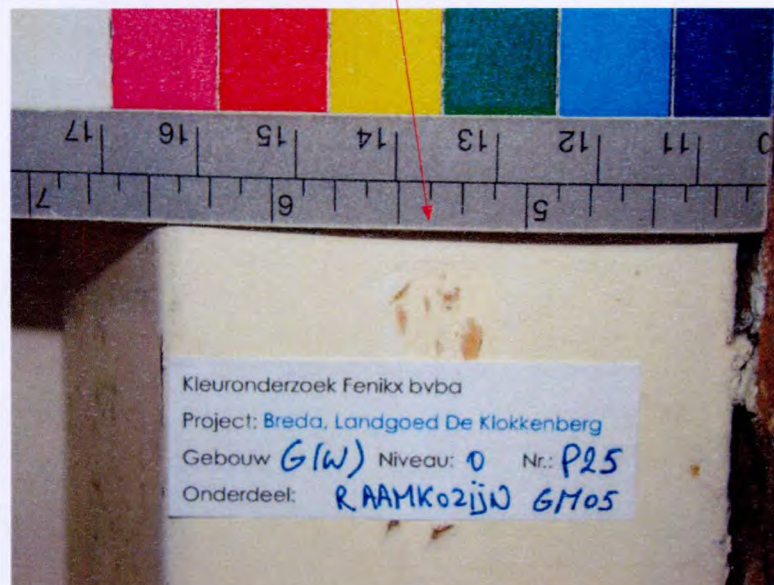
| 4.2. | Aantasting afwerkingslagen | Waarschijnlijk is er geen historisch pakket aanwezig | | | | |

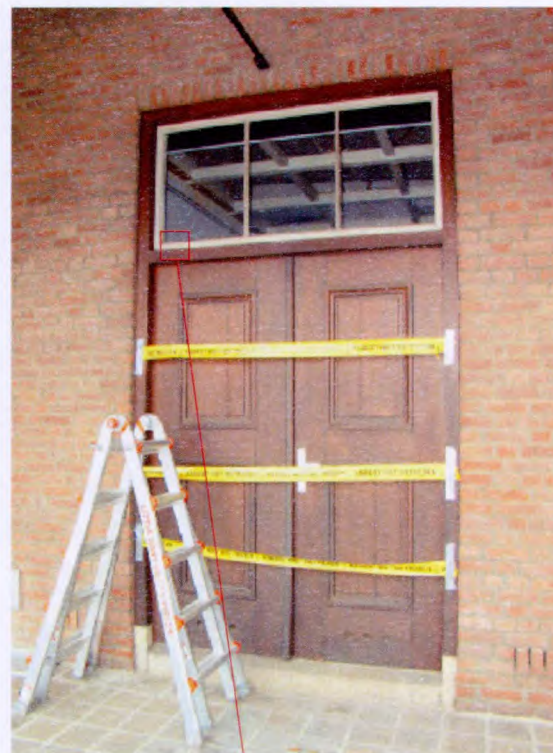
| 4.2. Opmerking afwerkingslagen | | De deur is bruin gevernist | | | | |

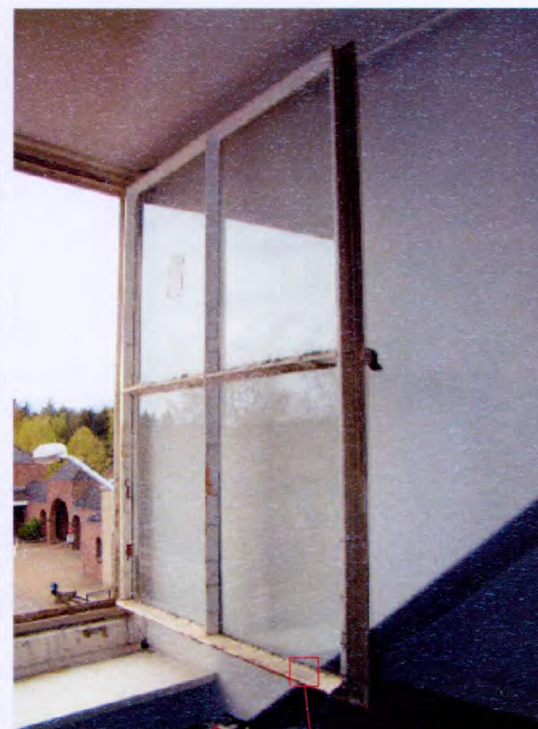
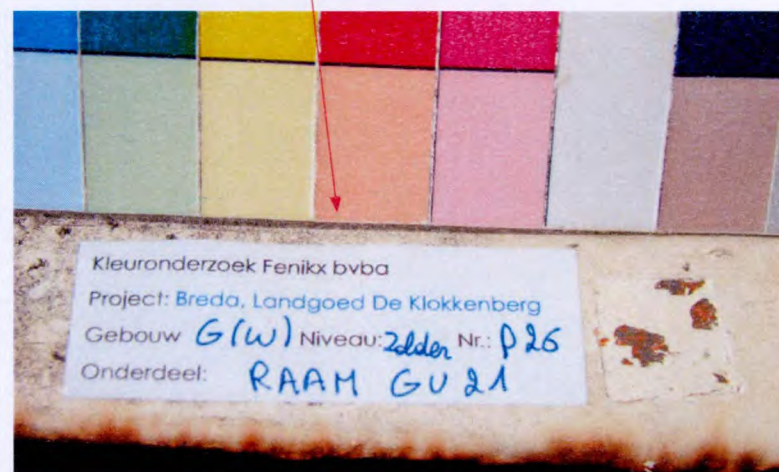
| 4.2. | | Opmerking afwerkingslagen | | De eerste afwerkingslaag aan de interieurzijde is grijs: S 4502-G | | | |
