Historisch vooronderzoek

Ten behoeve van de te verleggen leidingen A15 in de gemeenten
Duiven, Zevenaar en Lingwaal

K1 : A-524/ A-533/ A-635 [KR004 t/m KR008]
en een ø630 PVC drinkwaterleiding Vitens
K2 : A-524/ A-533/ A-635 [KR011]
K3: N-578-20 [KR013]

projectnr. GU I.011514.01
projectnr. 11191-270572
documentnr. 270572-HO-01
revisie 01
23 februari 2016

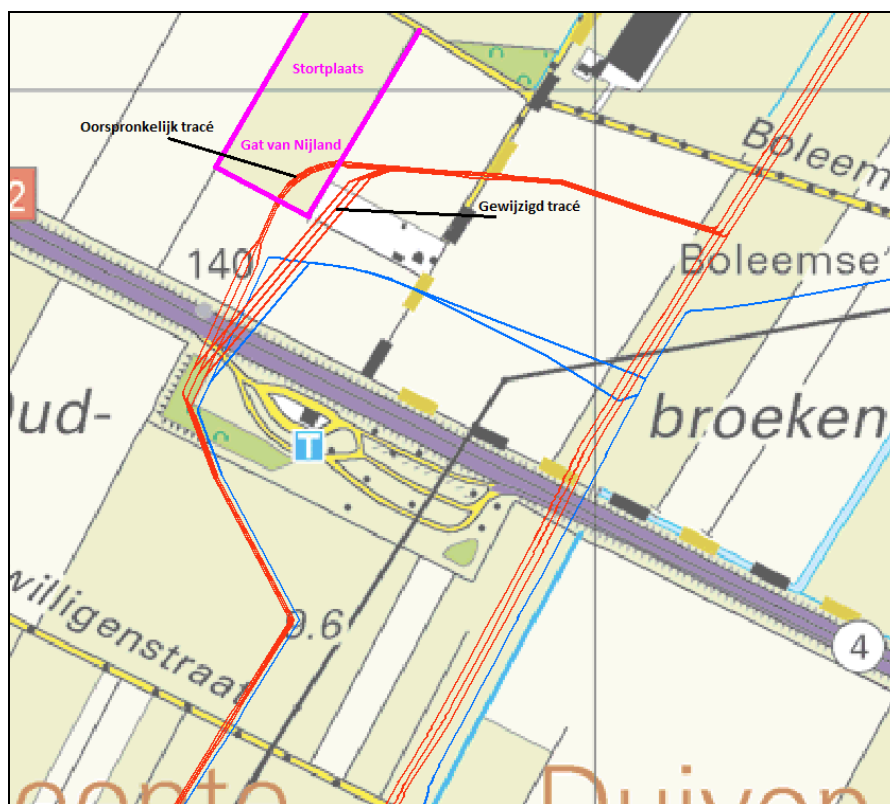
Naar aanleiding van het historisch onderzoek en de oorspronkelijke ligging van het tracé door de stortplaats "Gat van Nijland" is in overleg het tracé aangepast. De leidingen zijn nu zo gesitueerd dat de stortplaats niet meer gekruist wordt. In figuur 1 is de oorspronkelijke ligging ten opzichte van de te realiseren ligging weergegeven.

Figuur 1. Oorspronkelijke ligging ten opzichte van de te realiseren ligging gasleidingen

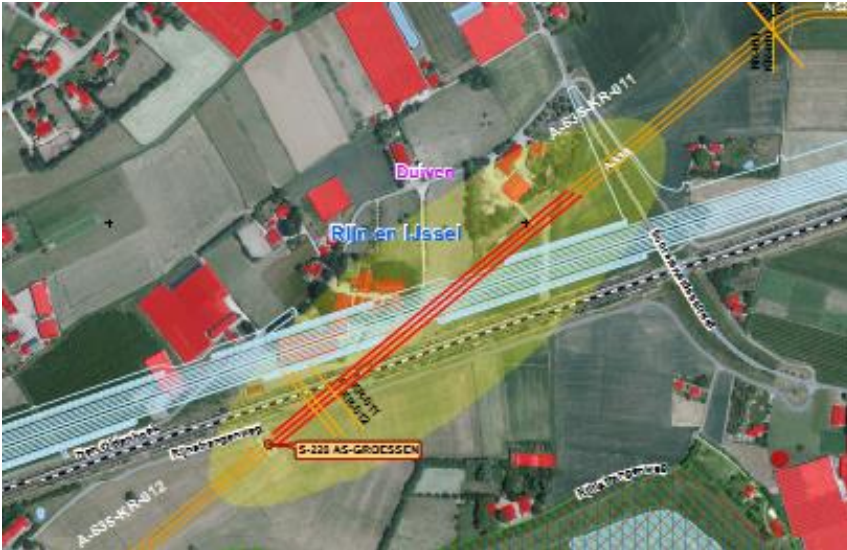
Op afbeelding 2.3. is het werkgebied weergegeven.

Afbeelding 2.3: Werkgebied deelloccatie K2

Ter plaatse van deellocatie K2 worden pigmarkers geplaatst op drie gastransportleidingen van Gasunie (A-524, A-533 en A-635). Tevens wordt een coatingdefect op de gastransportleiding A-524 gerepareerd. Deellocatie K2 bevindt zich ten zuiden van Den Oldenhoek 6-8 te Groessen. Aan de zuidwestzijde van

het werkgebied bevindt zich afsluiterschema S-228. Het tracé van het werkgebied kruist een spoorlijn en de Rijnstrangenweg. Voor het overige is de locatie gelegen in agrarisch gebied.
