**Engveldsestraat 1**

## Engveldsestraat 1, Woonhuis

**Bouwkundige vooropname**

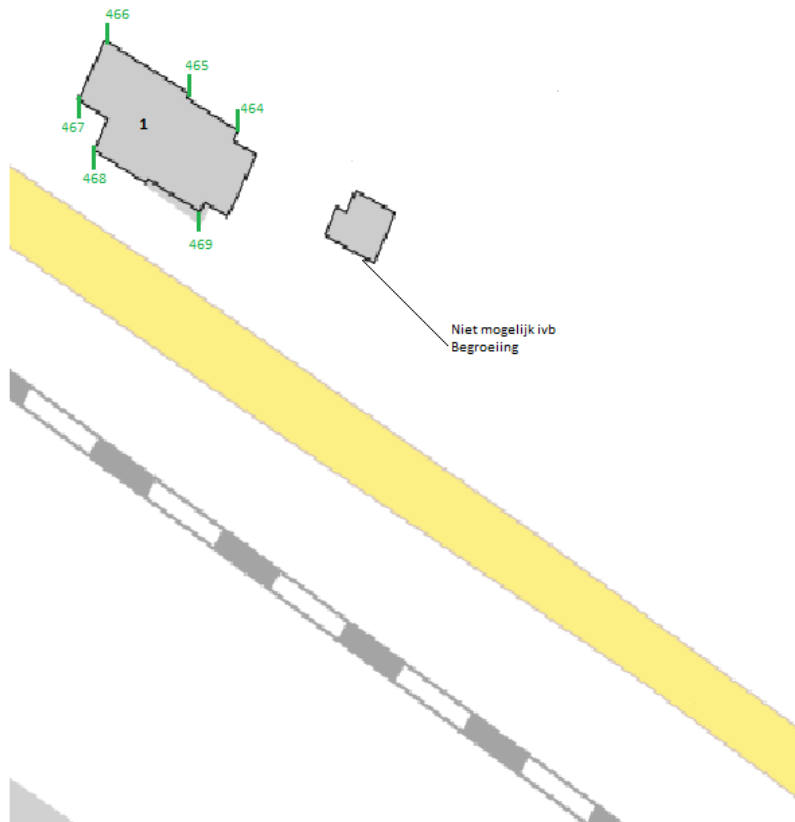
**Nulmeting hoogte**

Meetpunt nummers	Plaatsbeschrijving	Hoogte t.o.v. NAP d.d. 01-08-17
Meetpunt 464	Engeveldsestraat 1	11.326
Meetpunt 465	Engeveldsestraat 1	11.242
Meetpunt 466	Engeveldsestraat 1	10.877
Meetpunt 467	Engeveldsestraat 1	11.102
Meetpunt 468	Engeveldsestraat 1	11.083
Meetpunt 469	Engeveldsestraat 1	11.227
