**Engveldsestraat 4**

## Engveldsestraat 4, Woonhuis

**Bouwkundige vooropname**

**Nulmeting hoogte**

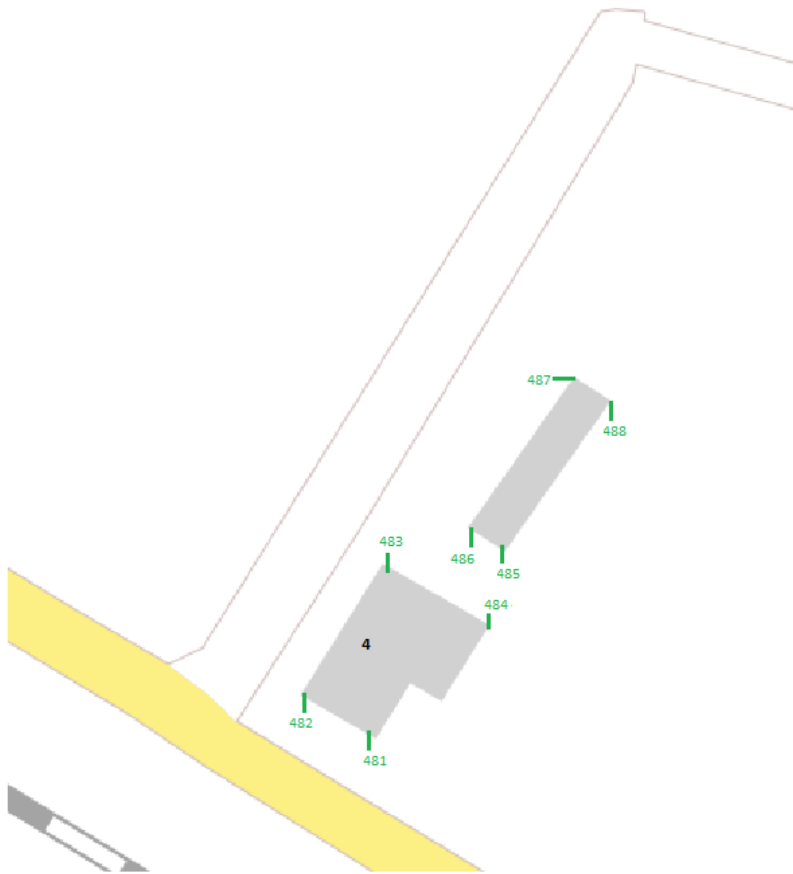
Meetpunt nummers	Plaatsbeschrijving	Hoogte t.o.v. NAP d.d. 01-08-17
Meetpunt 481	Engeveldsestraat 4	11.294
Meetpunt 482	Engeveldsestraat 4	11.308
Meetpunt 483	Engeveldsestraat 4	10.679
Meetpunt 484	Engeveldsestraat 4	10.786
Meetpunt 485	Engeveldsestraat 4	10.739
Meetpunt 486	Engeveldsestraat 4	10.901
Meetpunt 487	Engeveldsestraat 4	10.559
Meetpunt 488	Engeveldsestraat 4	10.759
