Heiliglandsestraat 9

Heiliglandsestraat 9, Woonhuis

Samendrukkingsberekening

Bouwkundige vooropname

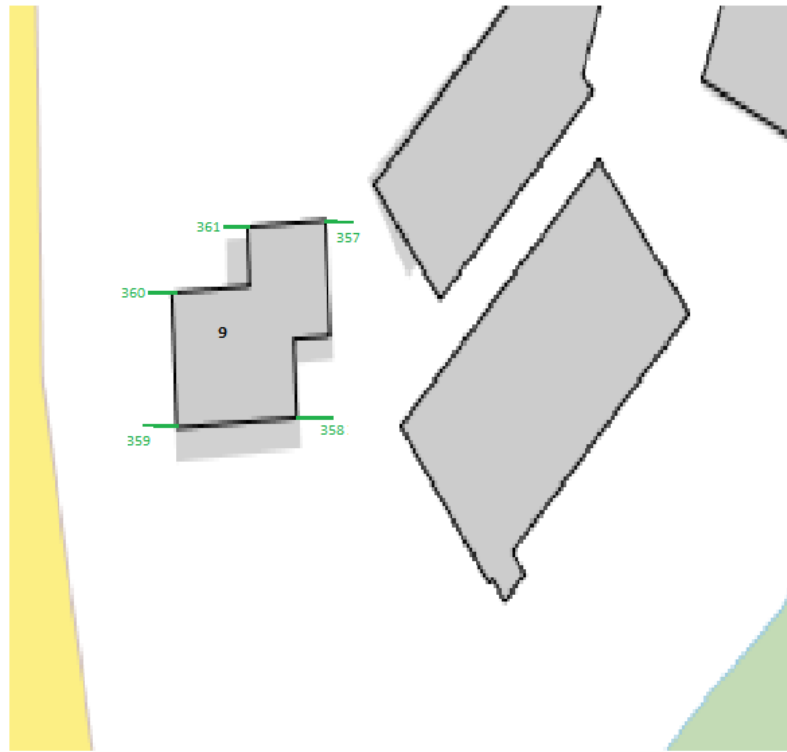
Meetpunt nummers	Plaatsbeschrijving	Hoogte t.o.v. NAP d.d. 01-08-17
Meetpunt 357	Heiligelandstraat 9	10.992
Meetpunt 358	Heiligelandstraat 9	11.061
Meetpunt 359	Heiligelandstraat 9	11.052
Meetpunt 360	Heiligelandstraat 9	10.927
Meetpunt 361	Heiligelandstraat 9	11.050
