**Heiliglandsestraat 11**

## Heiliglandsestraat 11, Woonhuis

**Bouwkundige vooropname**

**Nulmeting hoogte**

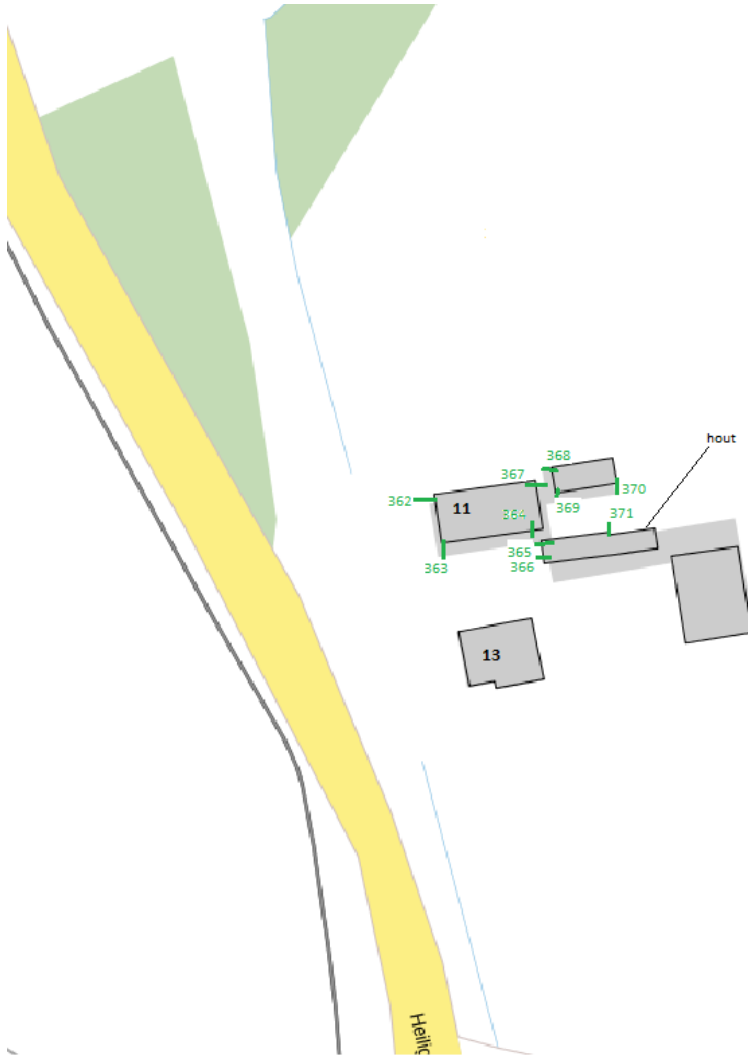
Meetpunt nummers	Plaatsbeschrijving	Hoogte t.o.v. NAP d.d. 01-08-17
Meetpunt 362	Heiligelandstraat 11	10.401
Meetpunt 363	Heiligelandstraat 11	10.478
Meetpunt 364	Heiligelandstraat 11	10.545
Meetpunt 365	Heiligelandstraat 11	10.500
Meetpunt 366	Heiligelandstraat 11	10.513
Meetpunt 367	Heiligelandstraat 11	10.531
Meetpunt 368	Heiligelandstraat 11	10.563
Meetpunt 369	Heiligelandstraat 11	10.457
Meetpunt 370	Heiligelandstraat 11	10.333
Meetpunt 371	Heiligelandstraat 11	10.469
