**Helhoek 24**

## Helhoek 24, Voormalig Unilever complex

**Bouwkundige vooropname**

**Nulmeting hoogte**

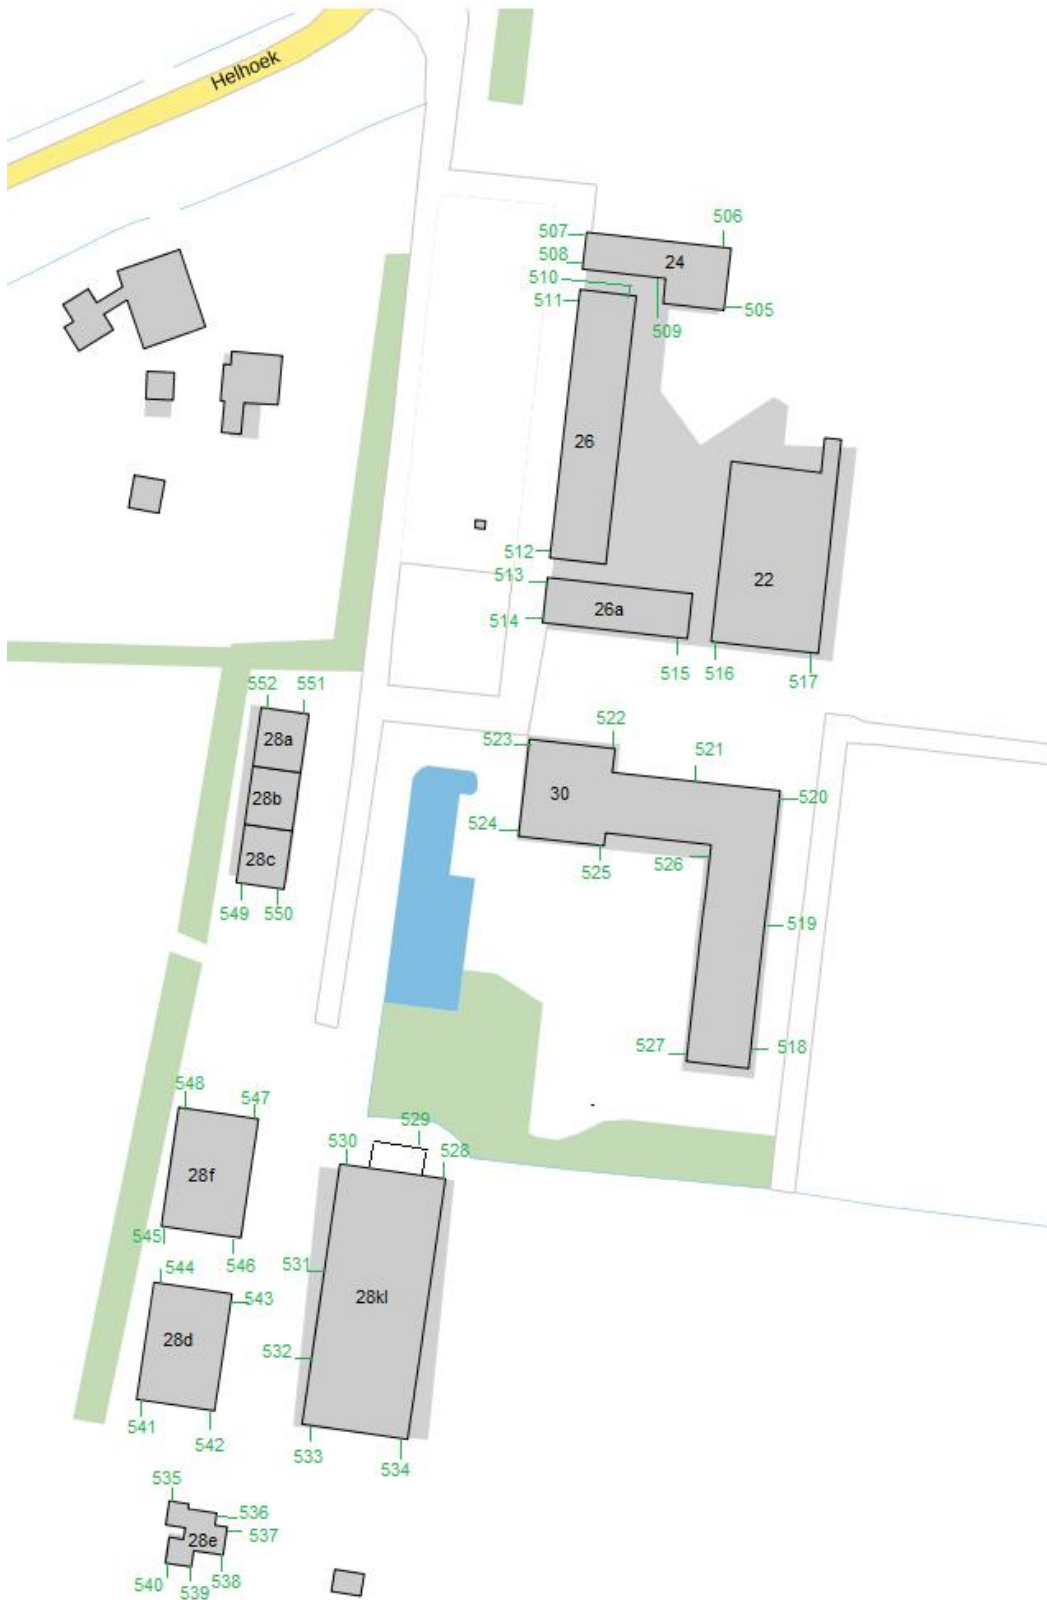
Meetpunt nummers	Plaatsbeschrijving	Hoogte t.o.v. NAP d.d. 04-09-17
Meetpunt 505	Helhoek 24	10.509
Meetpunt 506	Helhoek 24	10.567
Meetpunt 507	Helhoek 24	10.765
Meetpunt 508	Helhoek 24	10.701
Meetpunt 509	Helhoek 24	10.634
