Helhoek 33, Woonhuis met veestalling

Adres	:	Helhoek 33
Plaats	:	Groessen
Gemeente	:	Duiven
ID volgens Basisregistratie Adressen en Gebouwen (BAG)	:	022610000007920
Type opstal	:	Woonhuis met veestalling

Bouwkundige vooropname

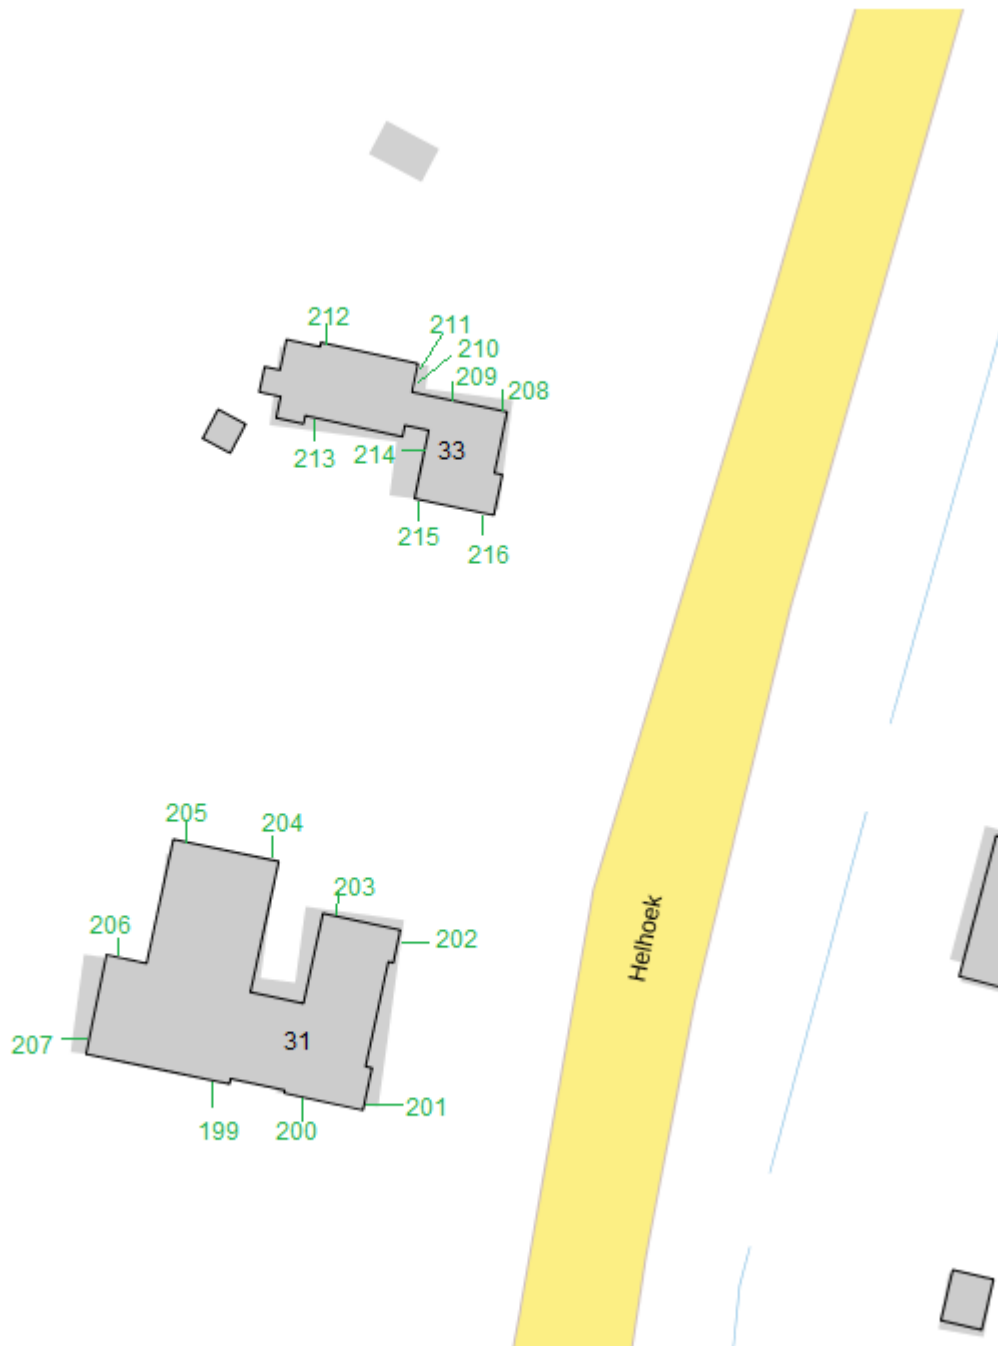
Helhoek 31 en 33
te Groessen

Meetpunt nummers	Plaatsbeschrijving	Hoogte t.o.v. NAP d.d. 19/23-06-17
Meetpunt 208	Helhoek 33	10.745
Meetpunt 209	Helhoek 33	10.891
Meetpunt 210	Helhoek 33	10.891
Meetpunt 211	Helhoek 33	10.830
Meetpunt 212	Helhoek 33	10.765
Meetpunt 213	Helhoek 33	10.689
Meetpunt 214	Helhoek 33	10.941
Meetpunt 215	Helhoek 33	10.890
Meetpunt 216	Helhoek 33	10.723
