**Uw brief van:** -  
**Uw kenmerk:** -  
**Onderwerp:** Aanvraag Omgevingsvergunning -  
Bouwen  
**Bijlage(n):** Aanvraagformulier, bijlages bij aanvraag

Hierbij sturen wij u een aanvraag om een omgevingsvergunning bouwen voor het aanleggen van een kruising met de waterkering en een afmeergefaciliteit in de Buitenhaven te Vlissingen. De werkzaamheden hebben betrekking op de percelen VSG00C 2086, VSG00C 2154 en VSG00C 2234.

De activiteiten zijn ten behoeve van de realisatie van een Operation & Maintenance (O&M)-inrichting in de Buitenhaven van Vlissingen, door Orsted Wind Power Netherlands B.V.. De inrichting zal worden gebruikt voor het exploiteren en onderhouden van de offshore windparken Borssele 1 & 2.

| Aanvraagnaam | Oprichting O&M faciliteit, Bouw Afmeerfaciliteit |

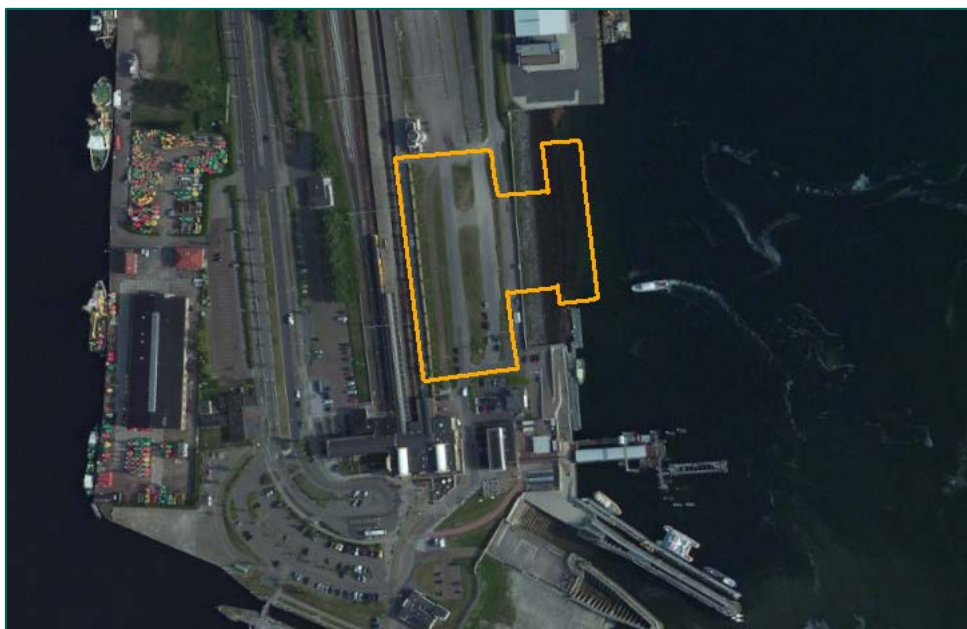
Figuur 1: Werkgebied Vlissingen Westerhavenweg.

DONG Energy is voornemens nieuwbouw te realiseren aan de Westerhavenweg in Vlissingen. Een nieuw pand wordt gebouwd, waarvoor tot een diepte van 2 m-mv wordt ontgraven. Tevens worden funderingspalen aangebracht. Daarnaast worden een nieuwe weg, waterkering en steiger/ponton aangelegd. Gezien deze grondroerende werkzaamheden is een NGE-bodemonderzoek noodzakelijk. De locaties van de werkzaamheden zijn in Figuur 1 weergegeven.

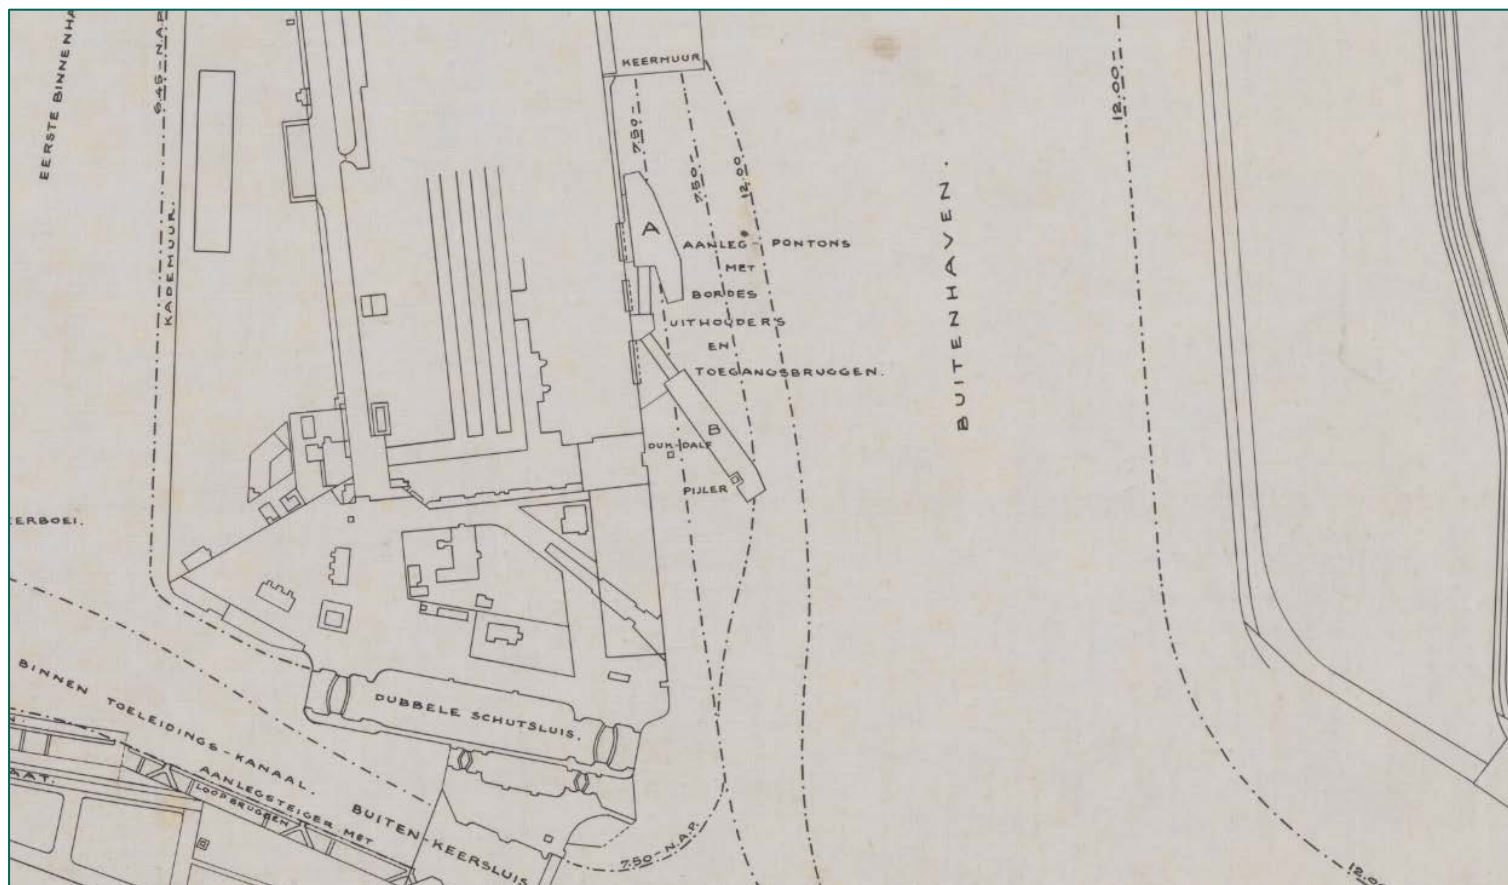
1933 (Bron: Beeldbank Gemeentearchief Vlissingen)

Kaart van de Buitenhaven in 1933. De diepten zijn weergegeven t.o.v. het NAP.

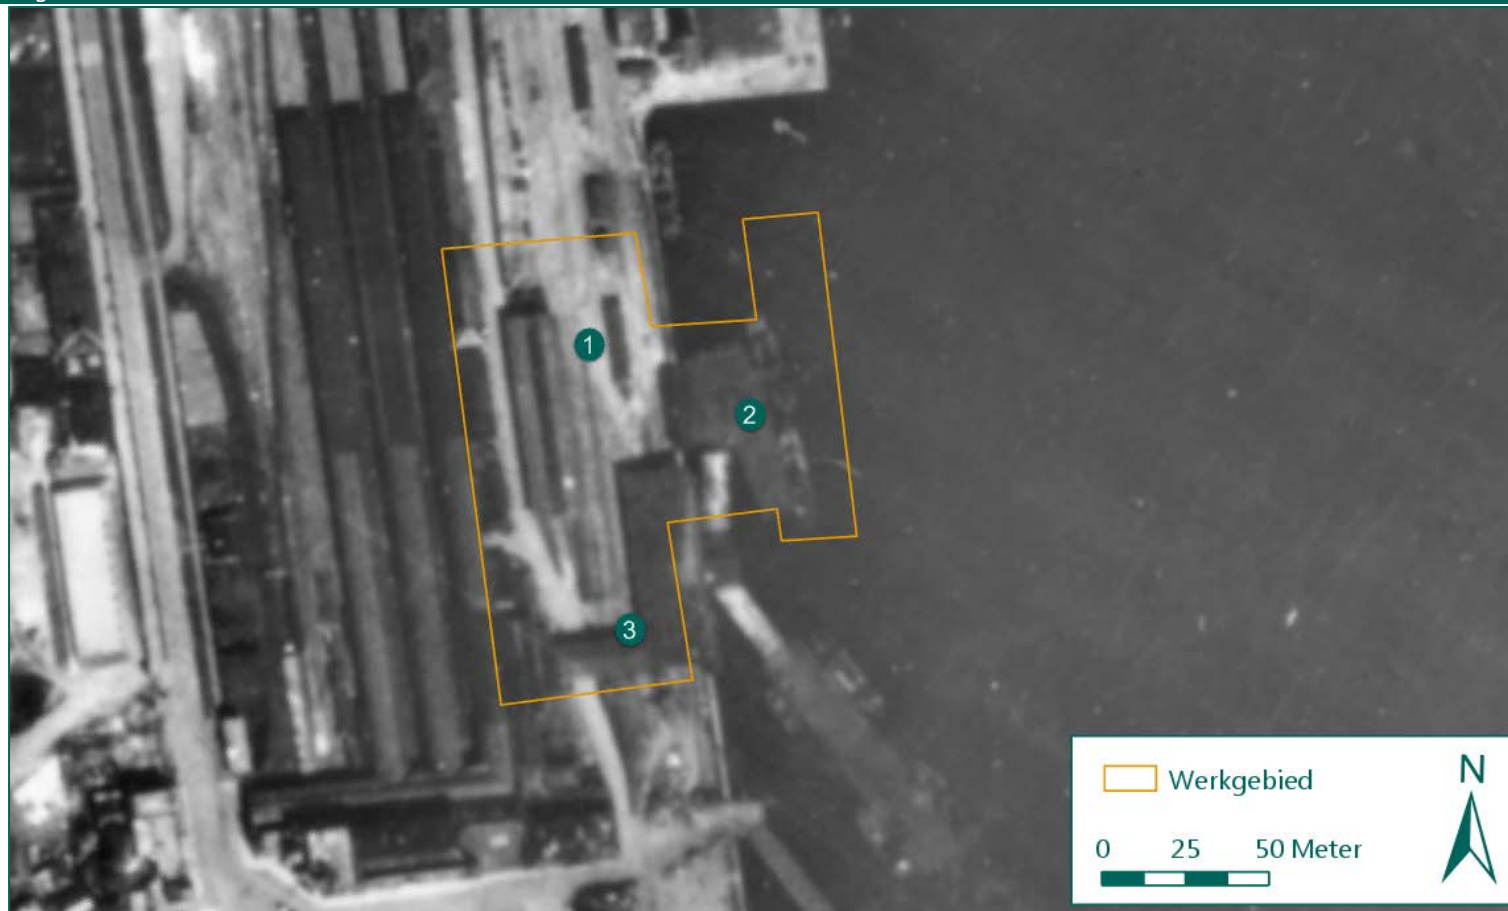
Mei 1944 (Bron: Kadaster)

Voorafgaand aan de oorlogshandelingen is het werkgebied nog grotendeels in gebruik als rangeerterrein (1). Diverse schepen liggen aangemeerd aan een aanmeervoorziening (2). De kade was verhard. Bebouwing was aanwezig langs de zuidrand van het werkgebied (3).

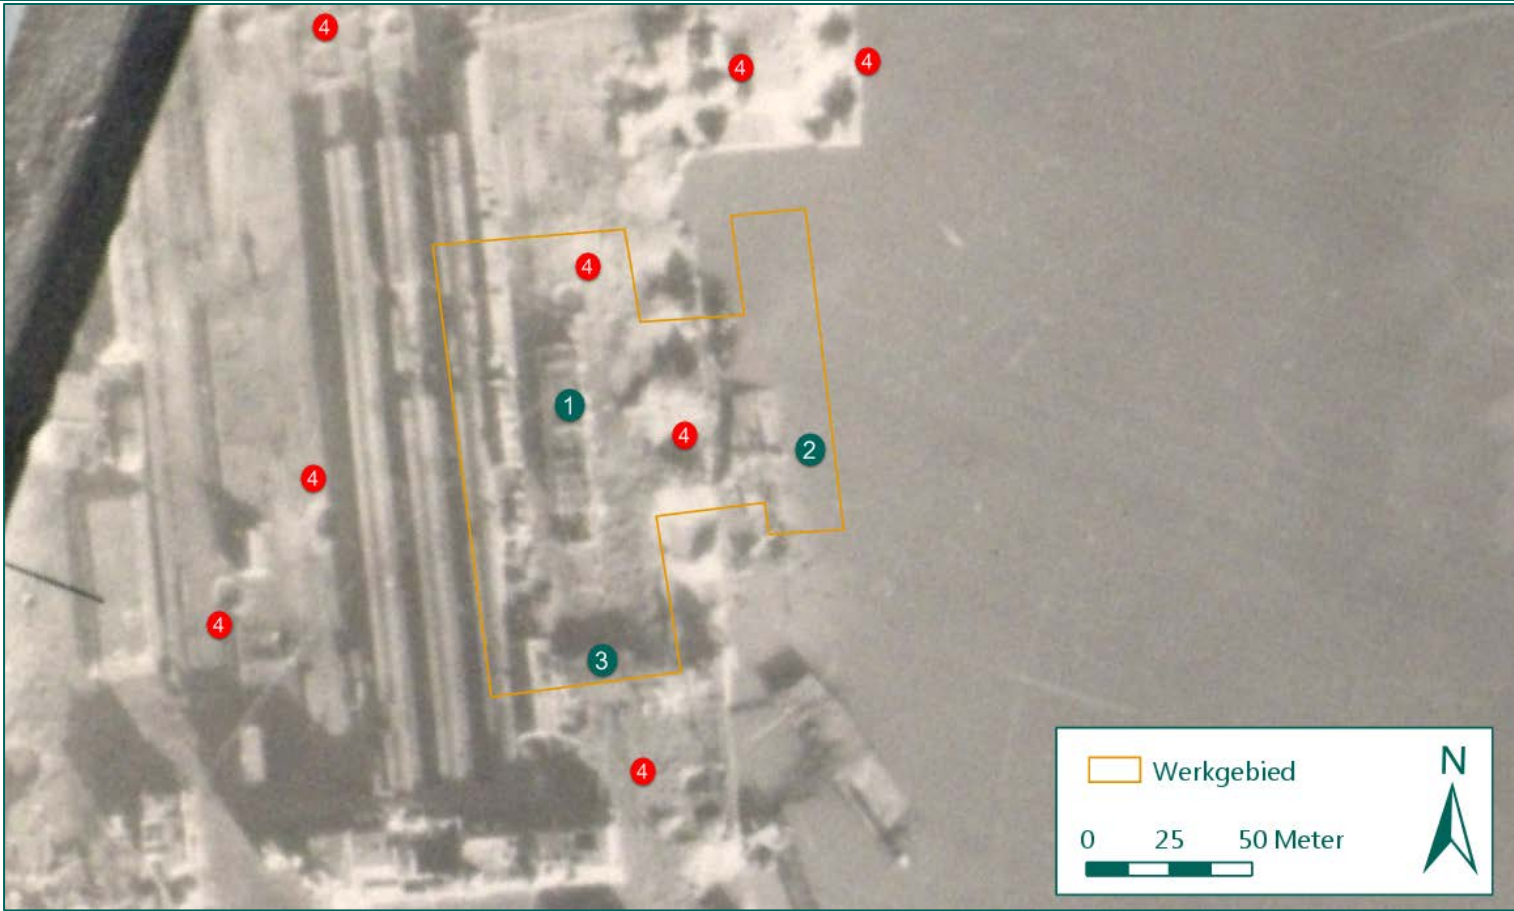
| Onderwerp | Gegevens |
|---|---|
| | <p><b>November 1944 (Bron: National Collection of Aerial Photography)</b></p> <p>De foto is van enkele uren na de laatste oorlogshandelingen. Het rangeerterrein (1) is gehavend door de gevechten, evenals de aanmeervoorziening (2) en de bebouwing aan de zuidzijde van het werkgebied (3). Kraters (4) van bombardementen, artilleriebeschietingen en vernielingen zijn overal in en rond het werkgebied zichtbaar. De kade is hierdoor nagenoeg volledig ingestort.</p> |

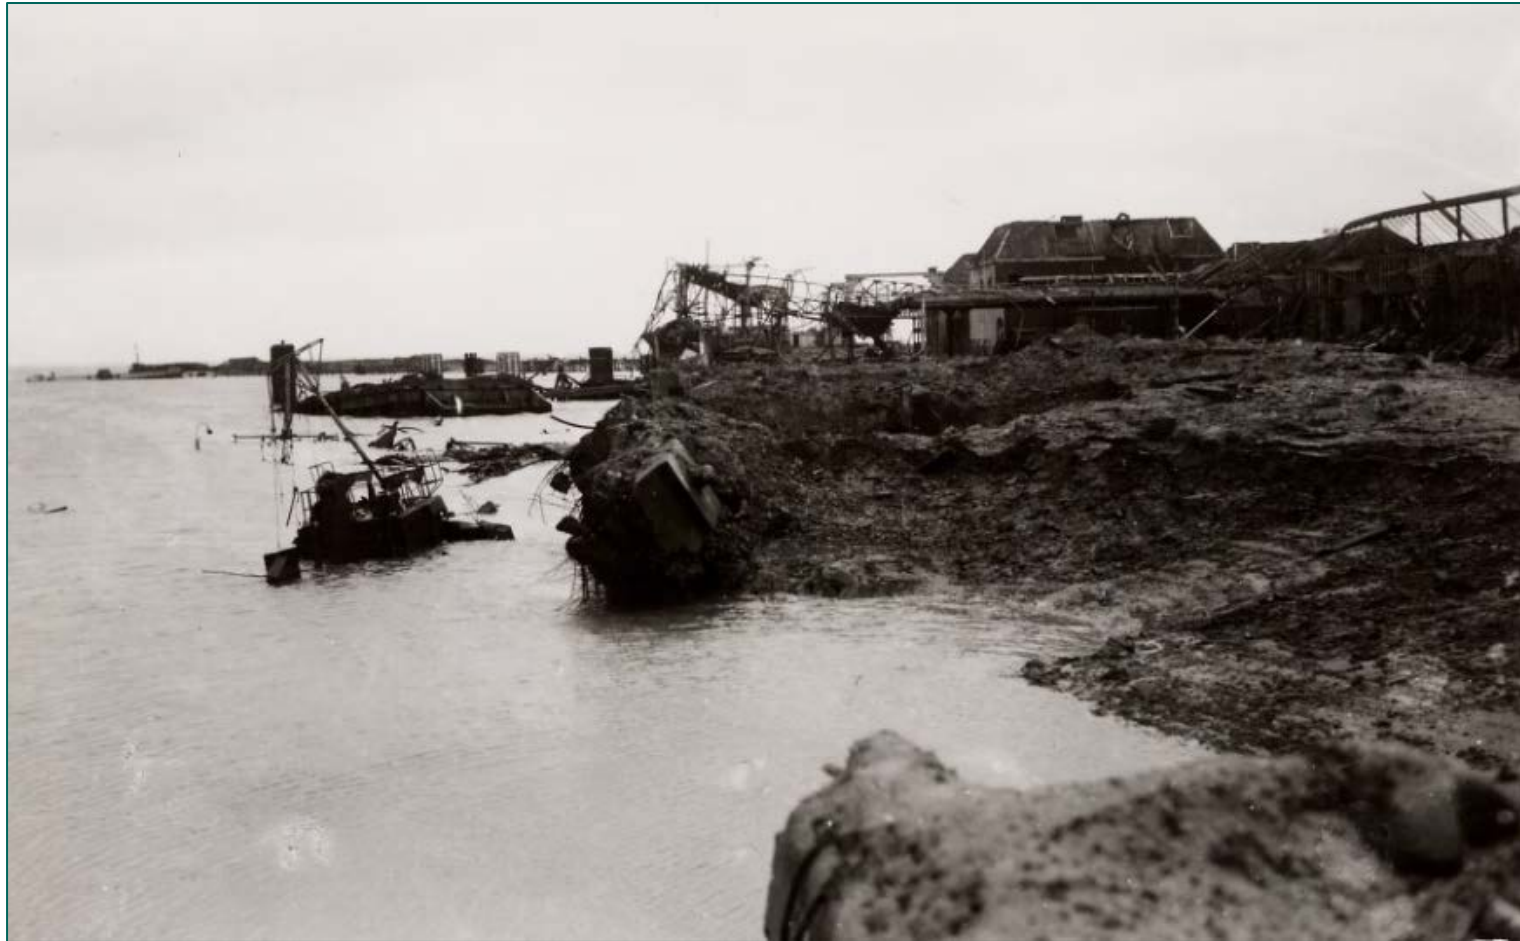
1944 (3x; Bron: Beeldbank Gemeentearchief Vliissingen)

Het werkgebied kort na de bevrijding. De schade aan de kademuur zoals weergegeven in de bovenstaande luchtfoto is goed zichtbaar. Door deze verwoesting is het werkgebied ernstig vervuild geraakt met ferromagnetisch materiaal.

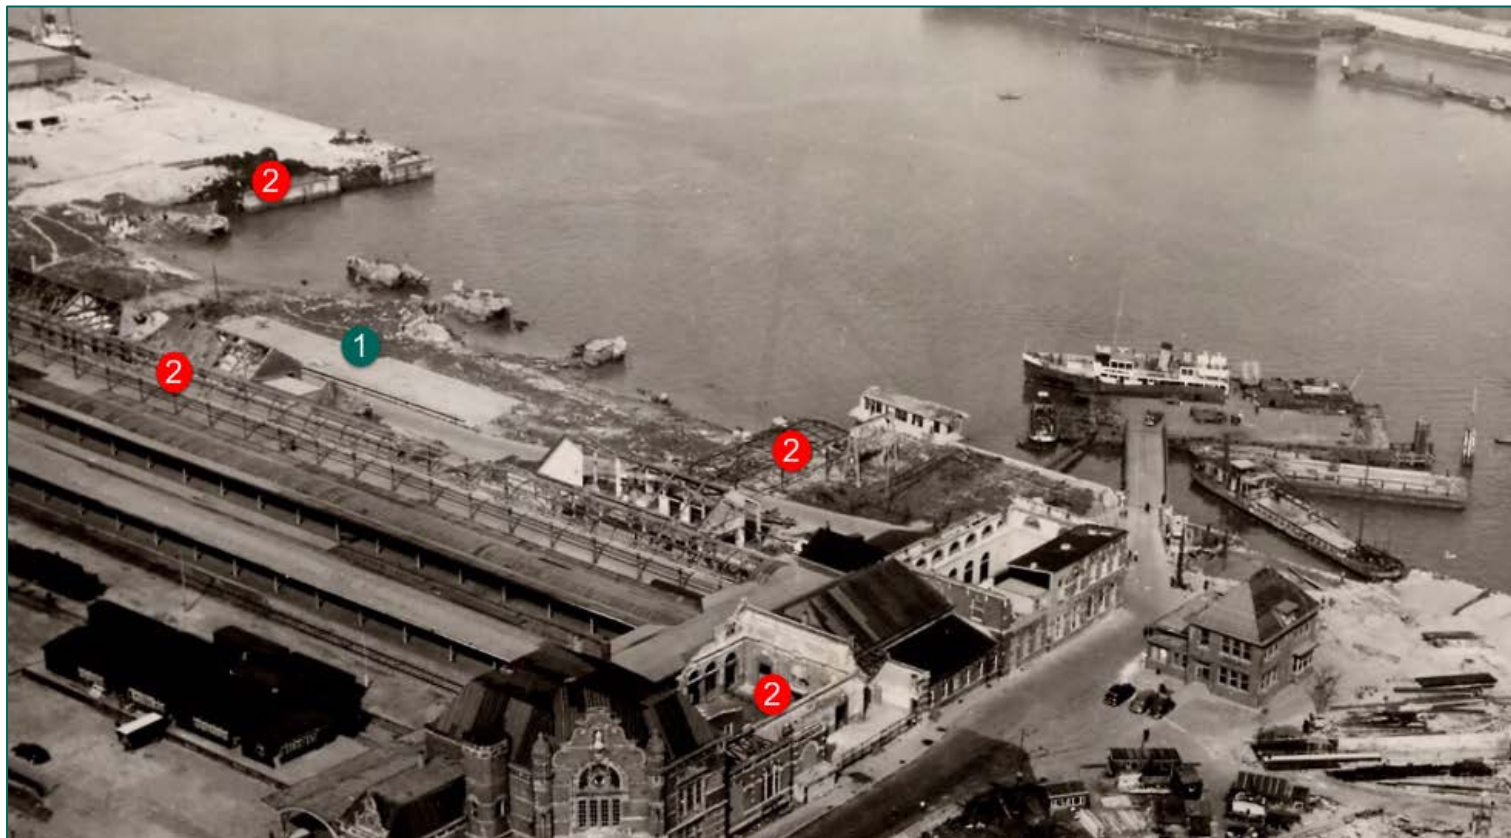
1945 (Bron: Beeldbank Gemeentearchief Vliissingen)

Binnen een jaar na de bevrijding zijn herstelwerkzaamheden in volle gang. De grootste kraters zijn gedicht (1). Oorlogsschade is nog overal zichtbaar (2).

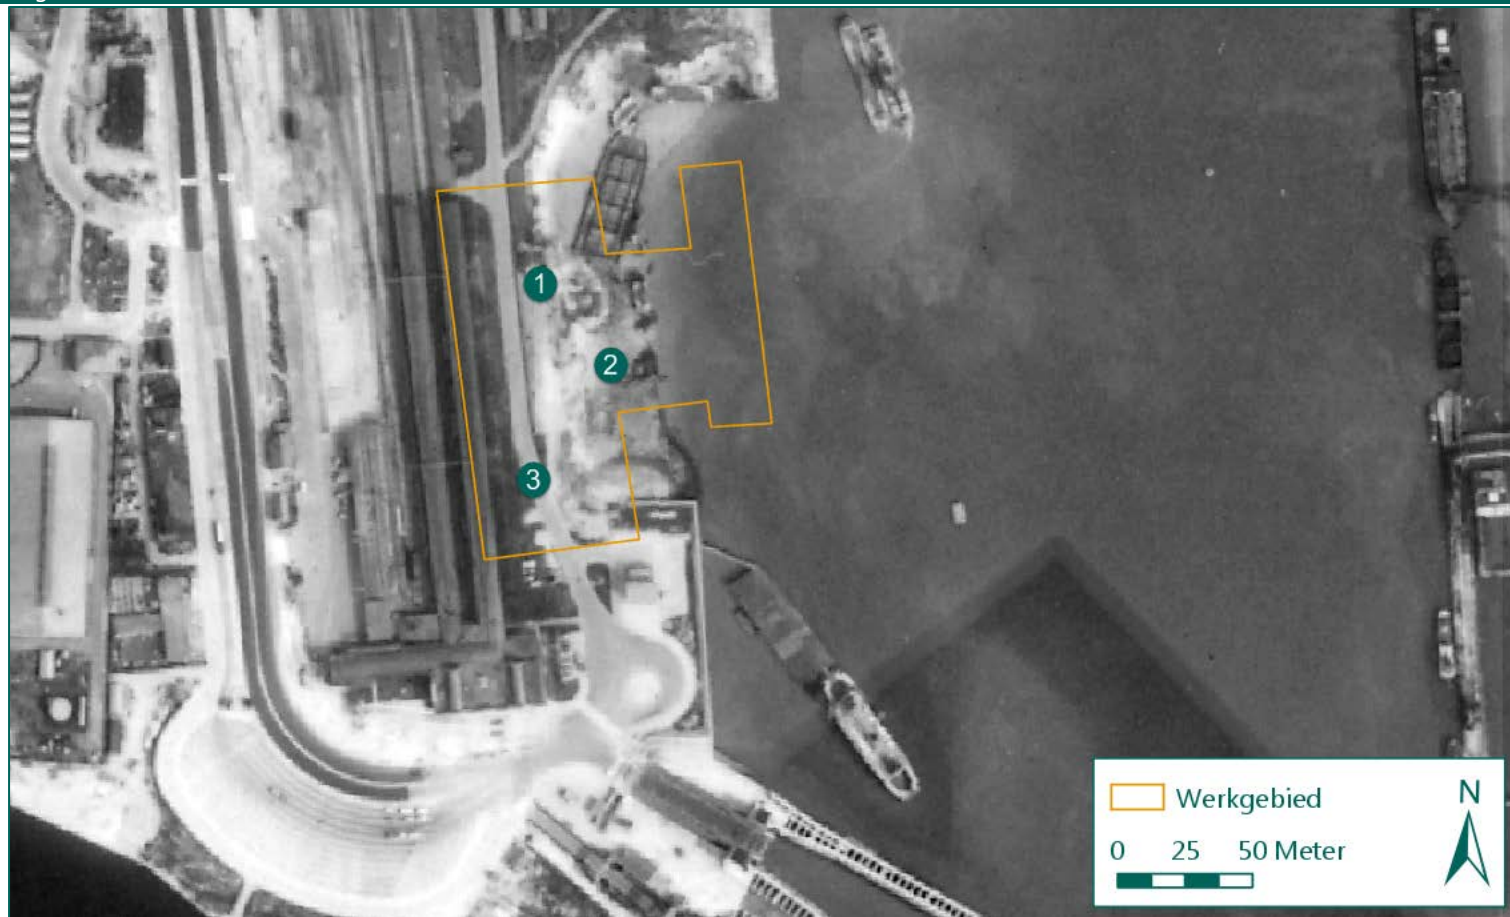
1959 (Bron: Kadaster)

Jaren na de Tweede Wereldoorlog en enkele jaren na de watersnoodramp is de wederopbouw in volle gang. De bebouwing (1 en 3) in het werkgebied is deels gesloopt om plaats te maken voor een doorgaande weg. De kade(2) is verdwenen, in plaats hiervan is een glooiende oever terug gebracht.

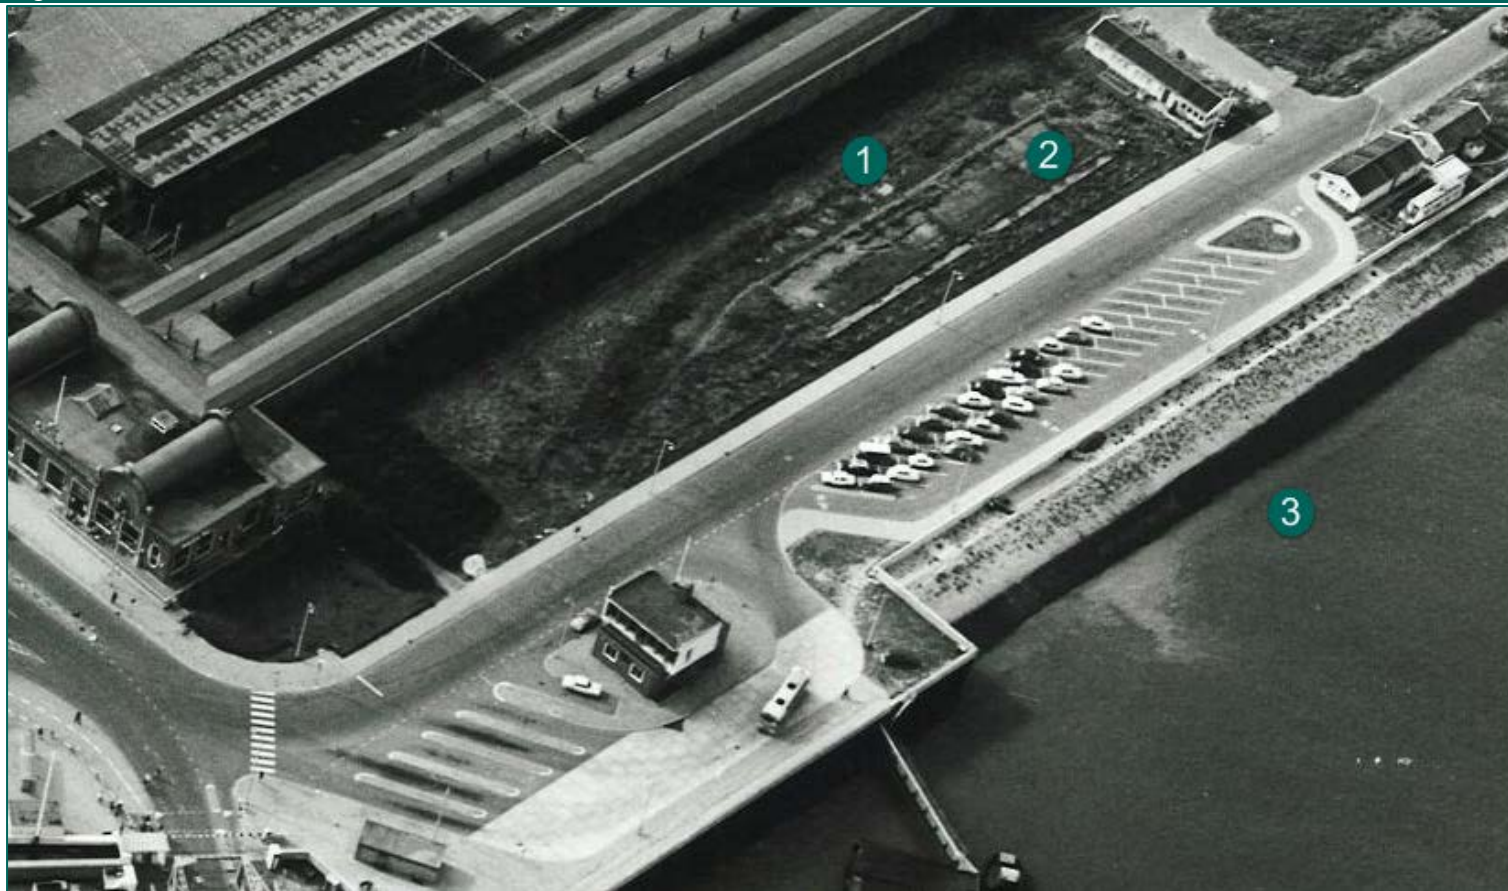
1965 (Bron: Zeeland Seaports)

Het laatste restant van de bebouwing dat tijdens de Tweede Wereldoorlog aanwezig was is gesloopt (1). De weg die in 1959 aanwezig was is verwijderd; de locatie van het cunet is nog zichtbaar in het maaiveld (2). De kade (3) is volledig hersteld en voorzien van parkeervakken. De kade is ten opzichte van 1959 grotendeels opgehoogd en loopt als glooiende oever schuin af richting de Buitenhaven. Naar verwachting is de verdachte laag die vanuit de oorlog aanwezig is begraven onder het ophogingsmateriaal en de steenbestorting.

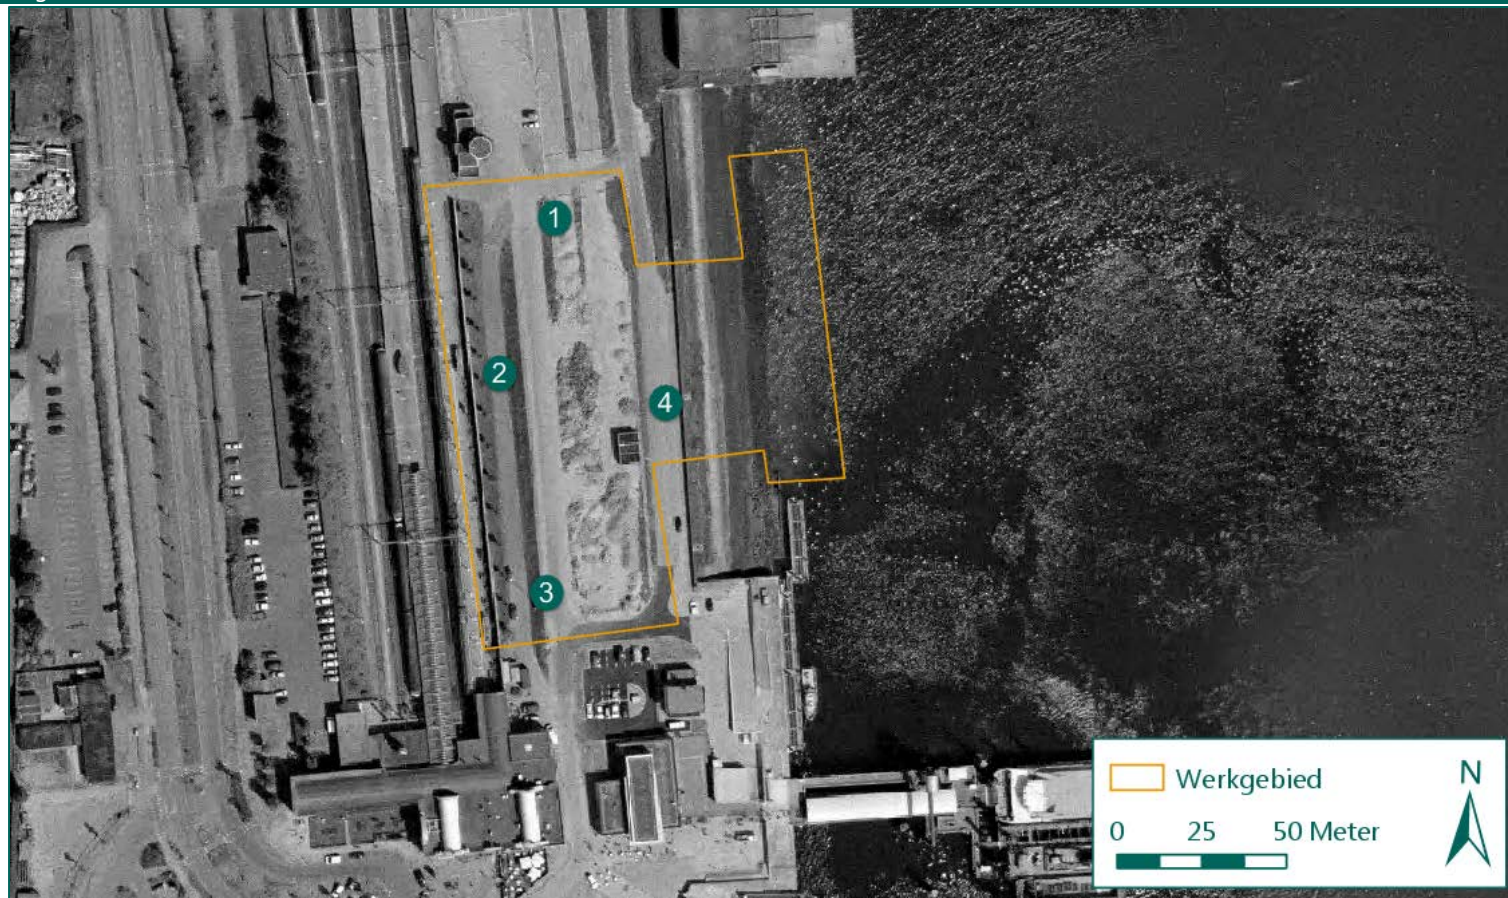
2005 (Bron: Kadaster)

Een gebouwtje aan de noordzijde van het werkgebied is gesloopt (1). De groenstrook aan de westzijde van het werkgebied is geweken voor een nieuwe weg (2). De parkeerplaatsen aan zuidzijde en op de kade zijn verwijderd (3 en 4). De kade is nog altijd in dezelfde staat.

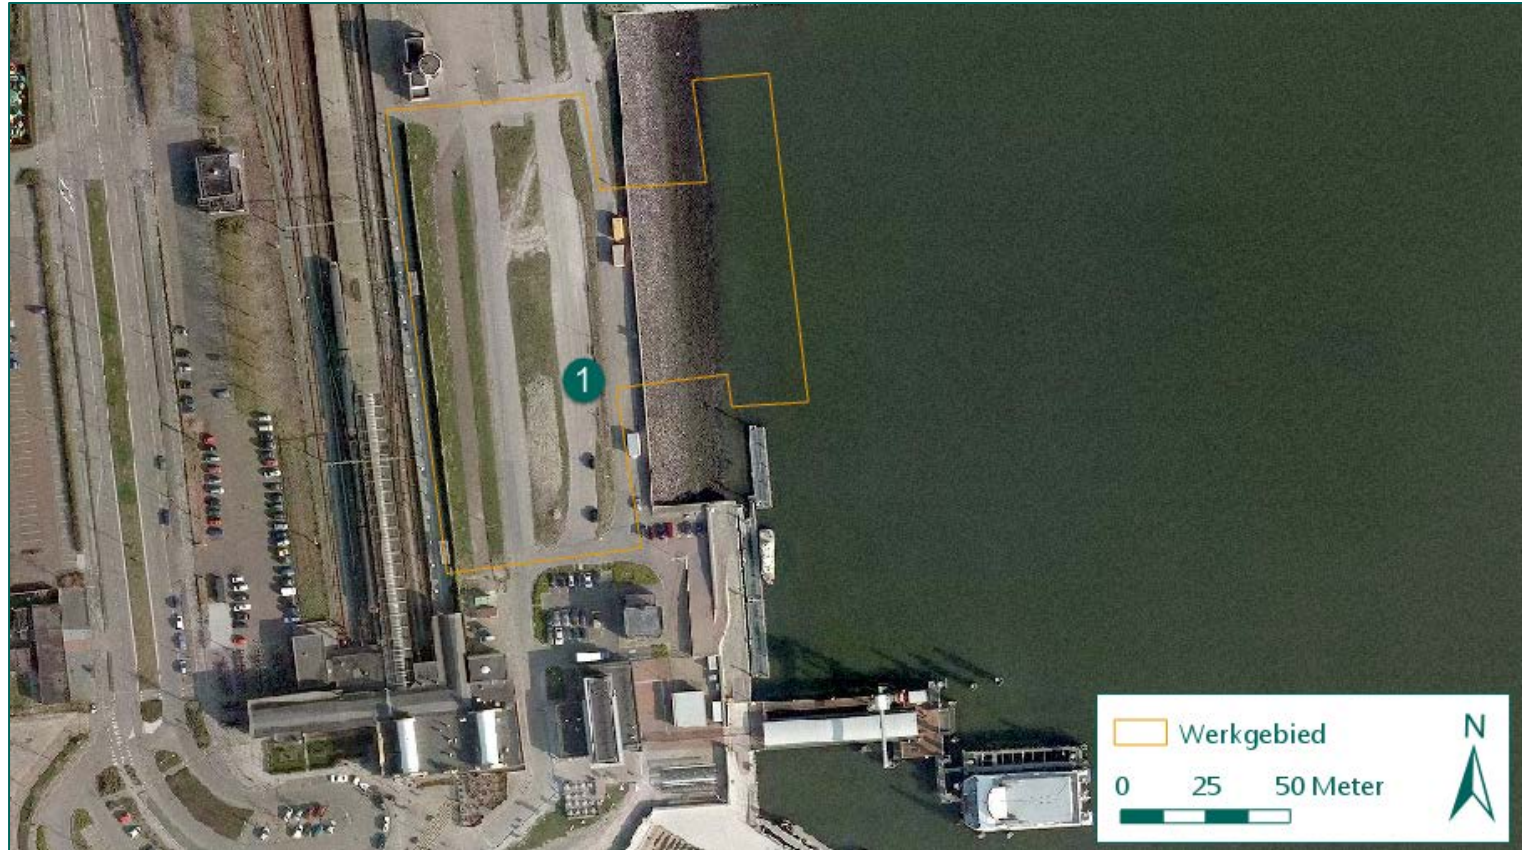
2009 (Bron: Kadaster)

Het werkgebied is nagenoeg ongewijzigd ten opzichte van 2005, op de sloop van een klein gebouwtje (1) na.

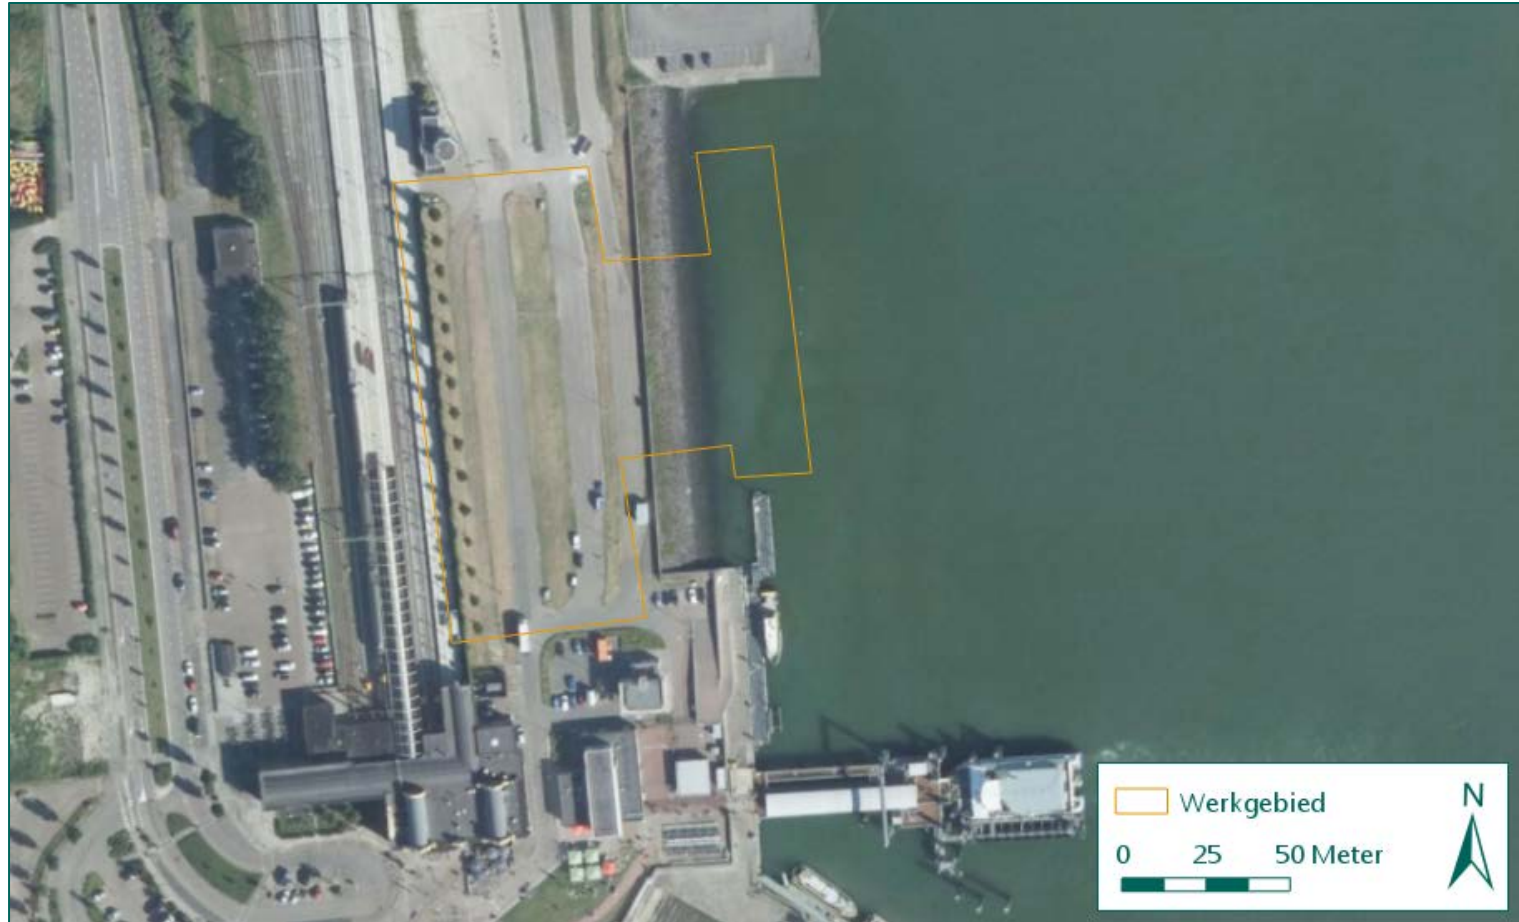
2014 (Bron: ESRI)

Ten opzichte van de foto uit 2009 zijn geen grote veranderingen waarneembaar.

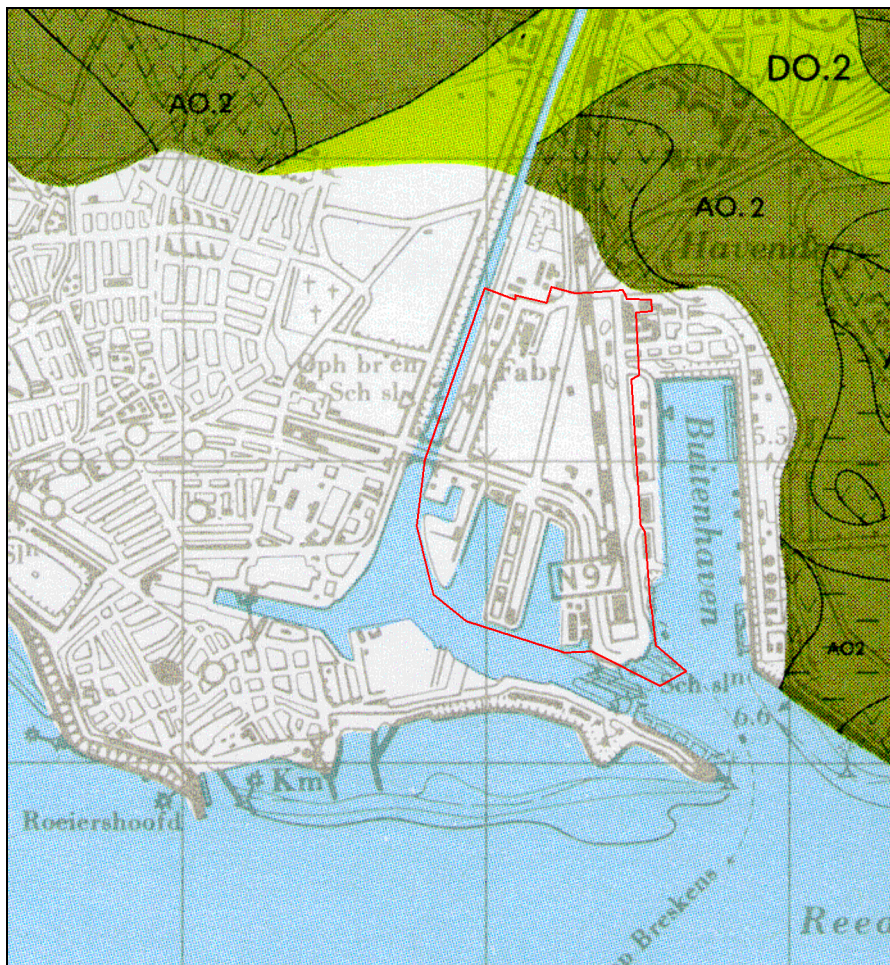
**Afbeelding 4.** De ligging van het plangebied (rood omkaderd), geprojecteerd op een uitvergroete uitsnede van de Geologische Kaart van Nederland, Walcheren, Schaal 1: 50.000. Schaal 1: 25.000.

Het plangebied maakt deel uit van een zone die op de Geologische Kaart van Nederland 1: 50.000, Blad Walcheren, als niet gekarteerd wordt weergegeven, omdat het binnen de bebouwde kom van Vlissingen ligt of uit water bestaat (zie Afbeelding 4). Op basis van de wel gekarteerde omgeving van het plangebied kan worden ingeschat dat het plangebied deel uitmaakt van een zone met code AO.2. Hier bevinden zich kom-Afzettingen van Duinkerke II, op Hollandveen, op Afzettingen van Calais, mogelijk op Basisveen.

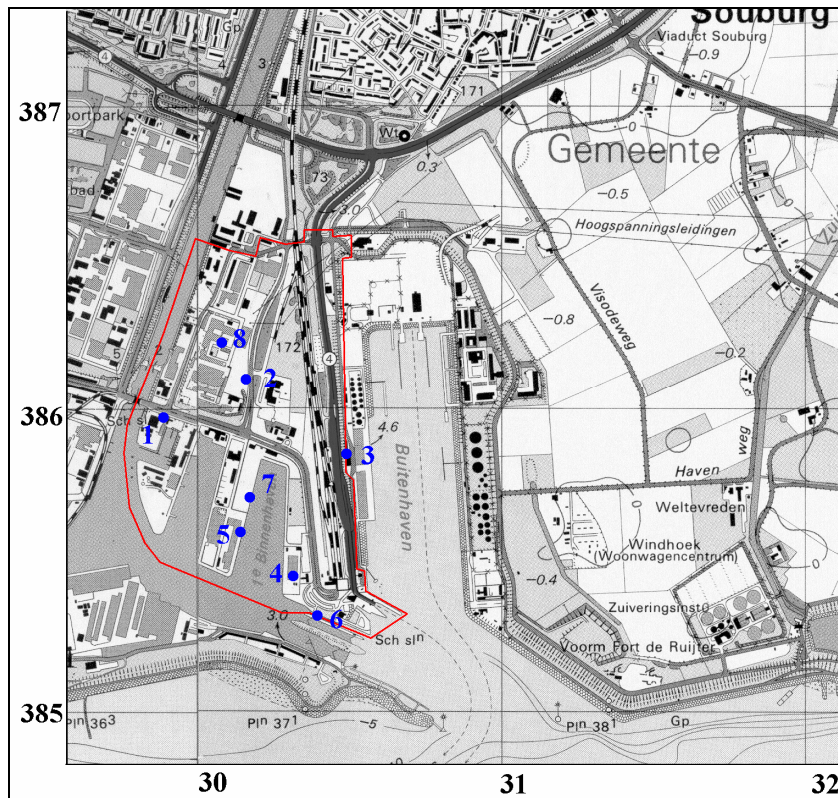
In Boring 1, Boring 2, Boring 5, Boring 6 en Boring 7 werd een profiel van Afzettingen van Duinkerke (meestal op Hollandveen) op Afzettingen van Calais aangetroffen. In Boring 1, Boring 2, Boring 5, Boring 6 en Boring 7 werd de top van de Afzettingen van Calais herkend, op een diepte van respectievelijk 3.00 meter -NAP, 2.25 meter -NAP, 0.48 meter -NAP (deze waarde lijkt onbetrouwbaar te zijn), 2.75 meter -NAP en 3.90 meter -NAP. De top van het Hollandveen werd aangetroffen in Boring 2, Boring 5, Boring 6 en Boring 7 op een diepte van respectievelijk 1.00 meter -NAP, 0.23 meter -NAP (deze waarde lijkt onbetrouwbaar te zijn), 1.65 meter -NAP en 3.40 meter -NAP.

**Afbeelding 6.** De posities van bestudeerde boringen van NITG/TNO (in blauw, genummerd), binnen het plangebied (rood omkaderd). Schaal 1: 25.000.

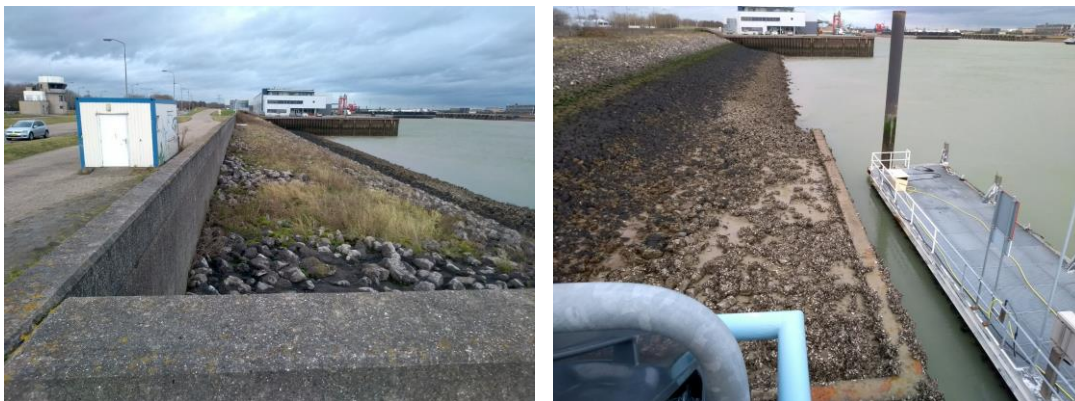
De onderstaande afbeelding geeft een doorsnede van de opbouw van het bestaande talud.

Afbeelding 1.2 Principe doorsnede van het bestaande talud (RWS Eilanddijk Vlissingen dwarsprofiel 18)

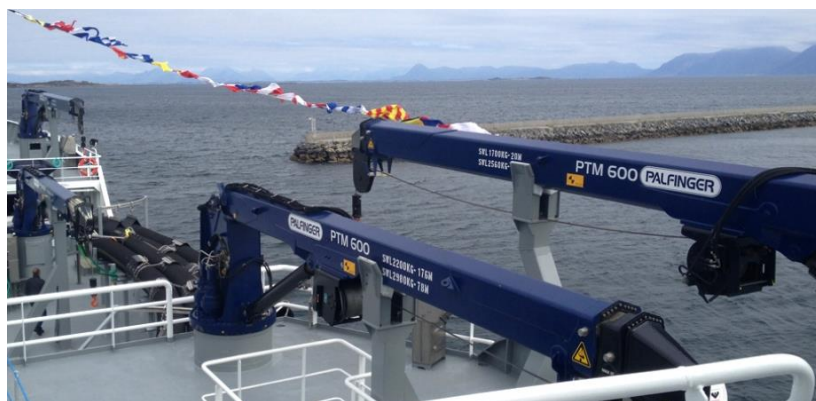
Afbeelding 3.1 Palfinger PTM 600 hydraulische kraan

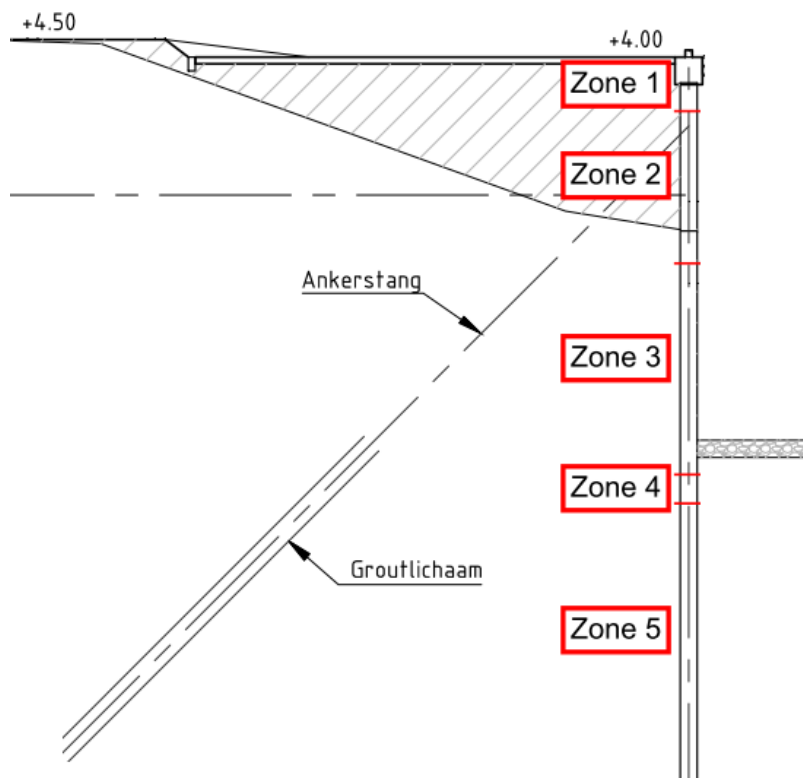
Afbeelding 4.1 Zoneverdeling van de damwand

maatgevende momenten in de damwand terwijl de gecorrodeerde toestand maatgevend is voor de verplaatsing en de ankerkracht. Voor het bepalen van de doorsnede eigenschappen is de damwand opgedeeld in zones overeenkomend met de corrosie zones zoals opgenomen in tabel 2.5. De zoneverdeling van de damwand is weergegeven in afbeelding 4.1 en de bijbehorende eigenschappen zijn gepresenteerd in tabel 4.4.

In bijlage II is de reductie van de capaciteit van de damwand berekend zoals gehanteerd in het D-Sheet model.

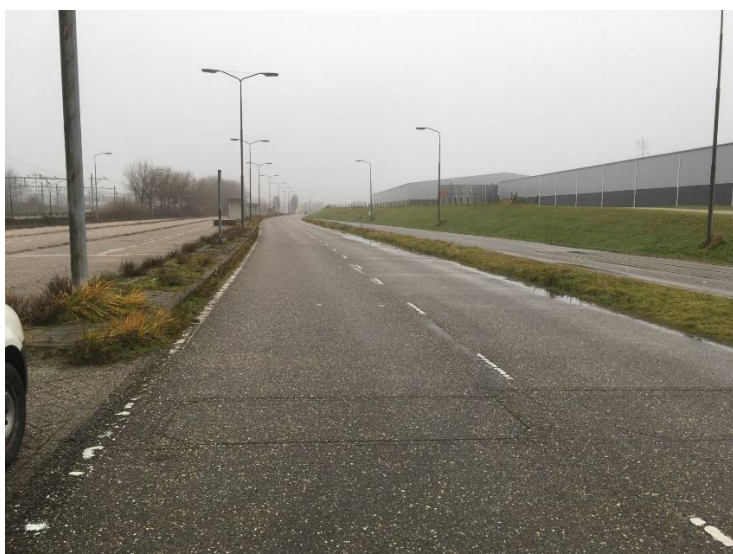
Ter plaatse van de onderzoekslocatie is wel een klein reparatievlak aanwezig, welke niet groter is dan 10 m<sup>2</sup>. Dit vak is dermate klein en oppervlakkig dat dit niet als een apart wegvak is onderzocht

Foto van de onderzoekslocatie

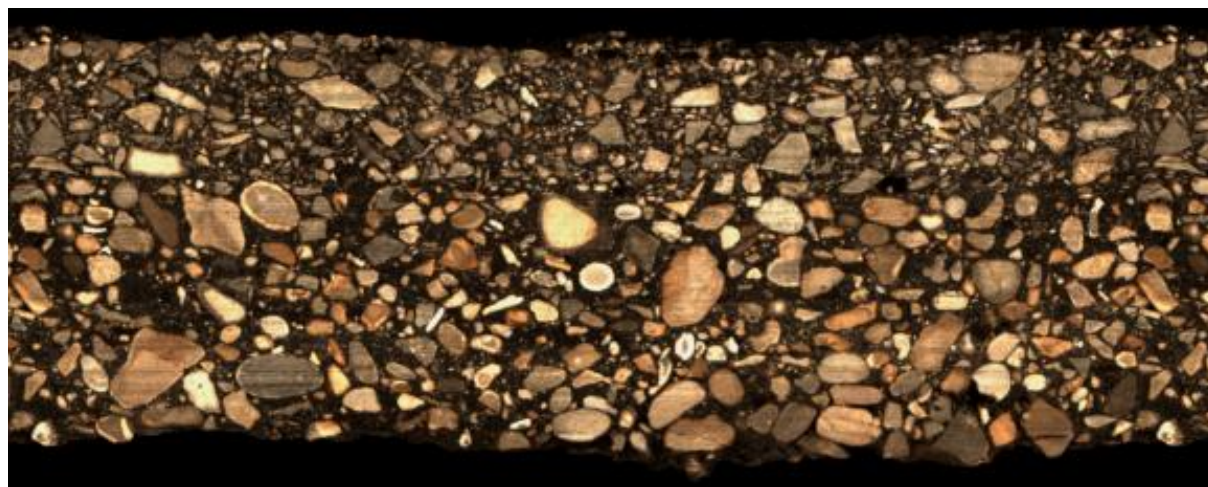
Certificaatnummer: 2018005421  
 Monsternummer: 09903653  
 Projectnaam: Buitenhaven ong., Vlissingen  
 Monsteromschrijving: AS12 12 (0-14)  
 Analysedatum: 18 Jan 2018

| Laag | Laagdikte | Cumulatieve dikte | Korrelgrootte | Vulmiddel | Teerindicatie | Asfalttype |
| 1 | 7 mm | 7 mm | | | Nee | Oppervlak behandeling |
| 2 | 42 mm | 49 mm | 12 mm | Gebroken | Nee | DAB 0/16 |
| 3 | 86 mm | 135 mm | 20 mm | Rond | Nee | GAB 0/32 |

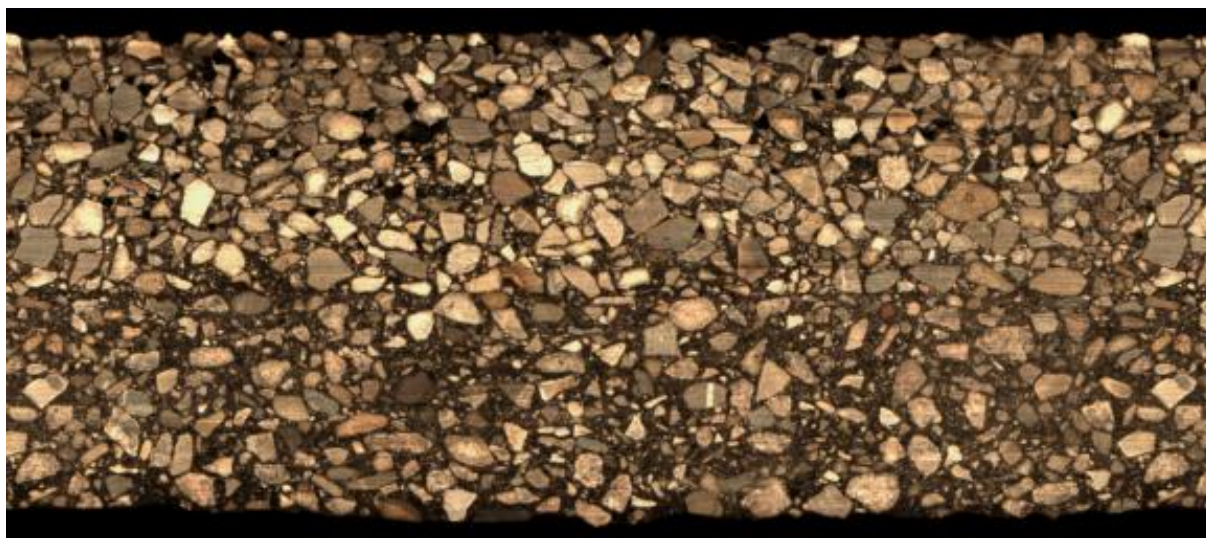
Certificaatnummer: 2018005421  
 Monsternummer: 09903656  
 Projectnaam: Buitenhaven ong., Vlissingen  
 Monsteromschrijving: AS19 19 (0-15)  
 Analysedatum: 18 Jan 2018

| Laag | Laagdikte | Cumulatieve dikte | Korrelgrootte | Vulmiddel | Teerindicatie | Asfalttype |
|---|---|---|---|---|---|---|
| 1 | 35 mm | 35 mm | 8 mm | Gebroken | Nee | DAB 0/11 |

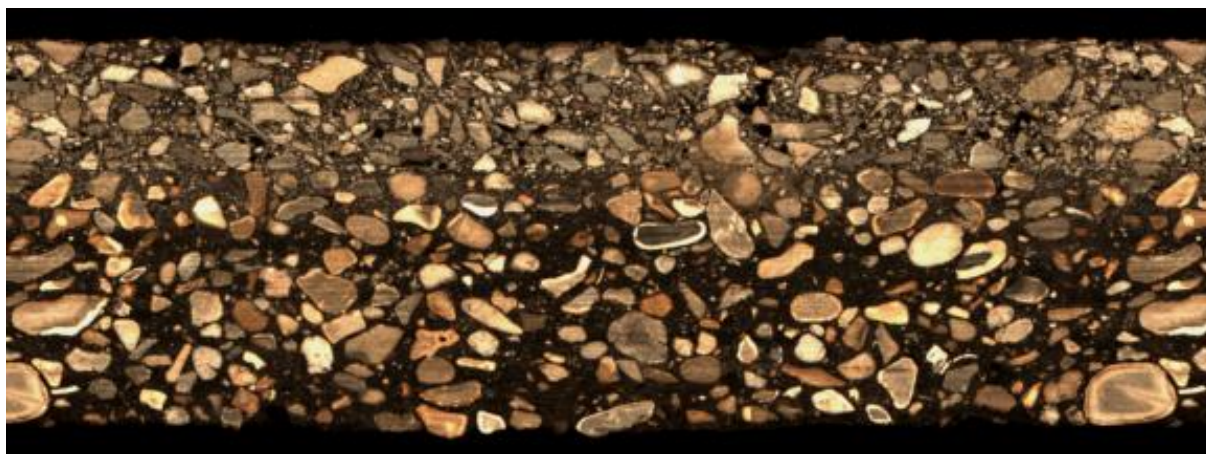
Certificaatnummer: 2018005421  
 Monsternummer: 09903657  
 Projectnaam: Buitenhaven ong., Vlissingen  
 Monsteromschrijving: AS23 23 (0-12)  
 Analysedatum: 18 Jan 2018

| Laag | Laagdikte | Cumulatieve dikte | Korrelgrootte | Vulmiddel | Teerindicatie | Asfalttype |
|---|---|---|---|---|---|---|
| 1 | 42 mm | 42 mm | 11 mm | Gebroken | Nee | DAB 0/11 |

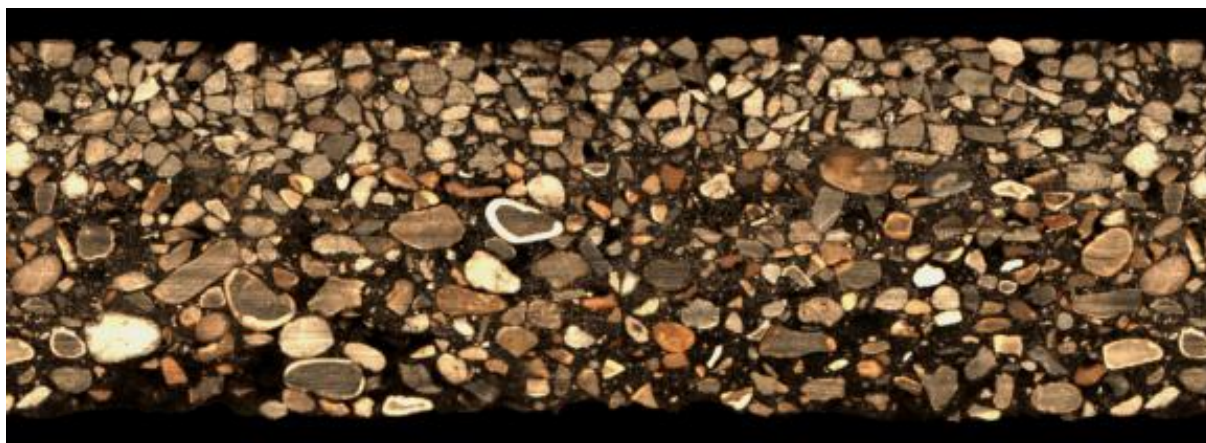
Certificaatnummer: 2018005421  
 Monsternummer: 09903659  
 Projectnaam: Buitenhaven ong., Vlissingen  
 Monsteromschrijving: AS25 25 (0-12)  
 Analysedatum: 18 Jan 2018

| Laag | Laagdikte | Cumulatieve dikte | Korrelgrootte | Vulmiddel | Teerindicatie | Asfalttype |
|---|---|---|---|---|---|---|
| 1 | 42 mm | 42 mm | 11 mm | Gebroken | Nee | DAB 0/16 |
