**Kamerstraat 5**

## Kamerstraat 5, Woonhuis

**Bouwkundige vooropname**

**Nulmeting hoogte**

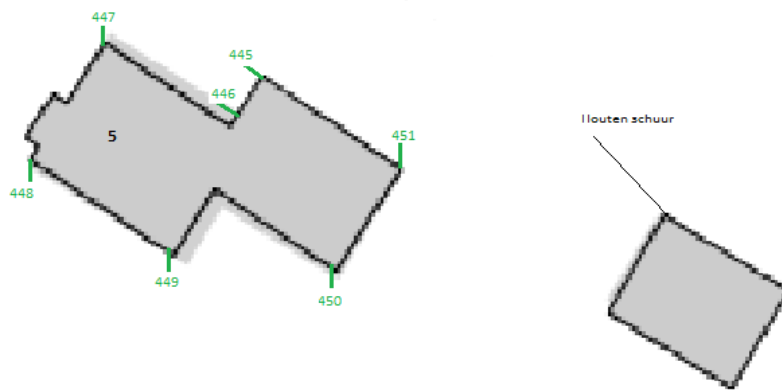
Meetpunt nummers	Plaatsbeschrijving	Hoogte t.o.v. NAP d.d. 01-08-17
Meetpunt 445	Kamerstraat 5	10.993
Meetpunt 446	Kamerstraat 5	10.991
Meetpunt 447	Kamerstraat 5	11.001
Meetpunt 448	Kamerstraat 5	11.063
Meetpunt 449	Kamerstraat 5	11.059
Meetpunt 450	Kamerstraat 5	11.065
