Betref Aanvullende notitie bemalingsadvies Angerlo
Datum 22 september 2017
Projectnummer M17A0035
Ons kenmerk Aanvullende_notitie_bemalingsadvies_Angerlo_m17a0035.e02.doc

1 Inleiding

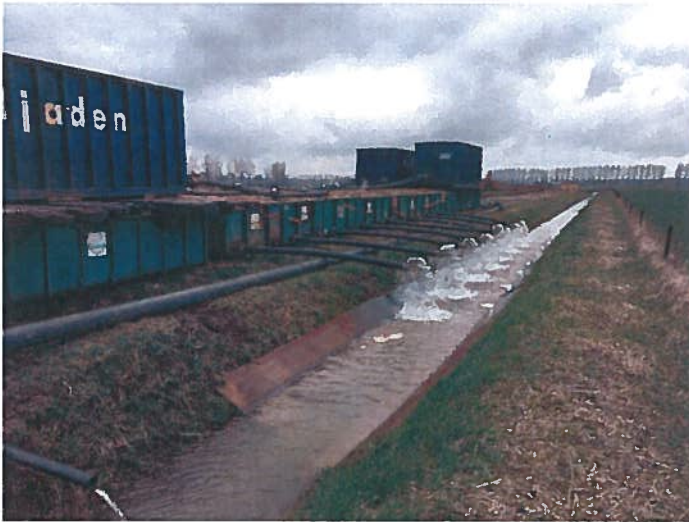
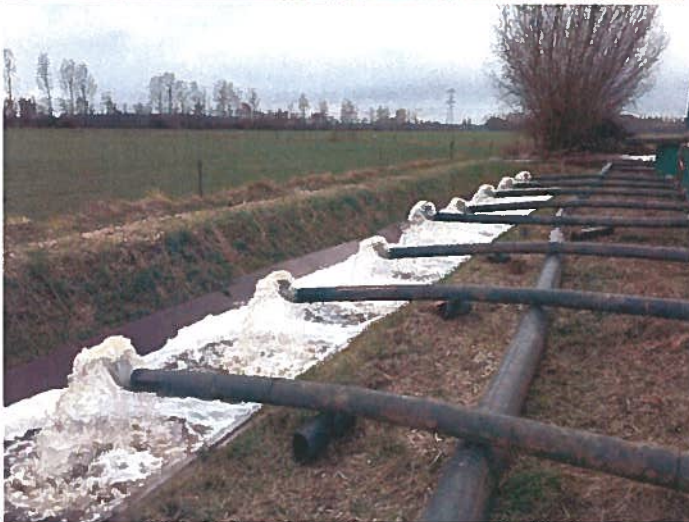
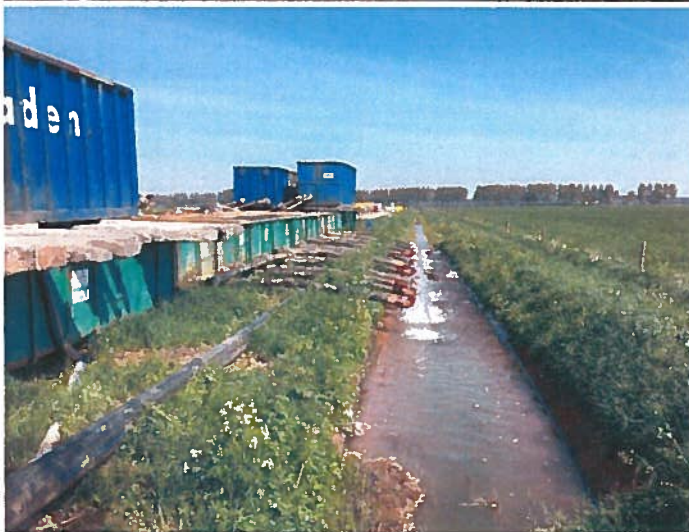
Figuur 1: Een indicatie van hoe de lozingslocatie ingericht gaat worden

In onderstaande figuur ziet u drie foto's die een indruk geven van hoe de lozingslocatie ingericht kan worden.

- De taludstabiliteit wordt gewaarborgd door de inrichting op enige afstand van de watergang te plaatsen.
- Uitspoeling wordt tegengegaan door de buizen te plaatsen tot boven het waterniveau en niet te lozen op het talud.
- Indien baggerwerkzaamheden gepland zijn ten tijde van de lozing is het aannemelijk dat er hinder is van de lozing. De locatie zelf kan waarschijnlijk niet goed gebaggerd worden en het kan zijn dat er sprake is van blokkering van een schouwpad. Graag vernemen we wanneer de eerstvolgende baggerwerkzaamheden gepland staan voor de watergangen zodat we in overleg kunnen om de consequenties zo veel mogelijk te beperken.

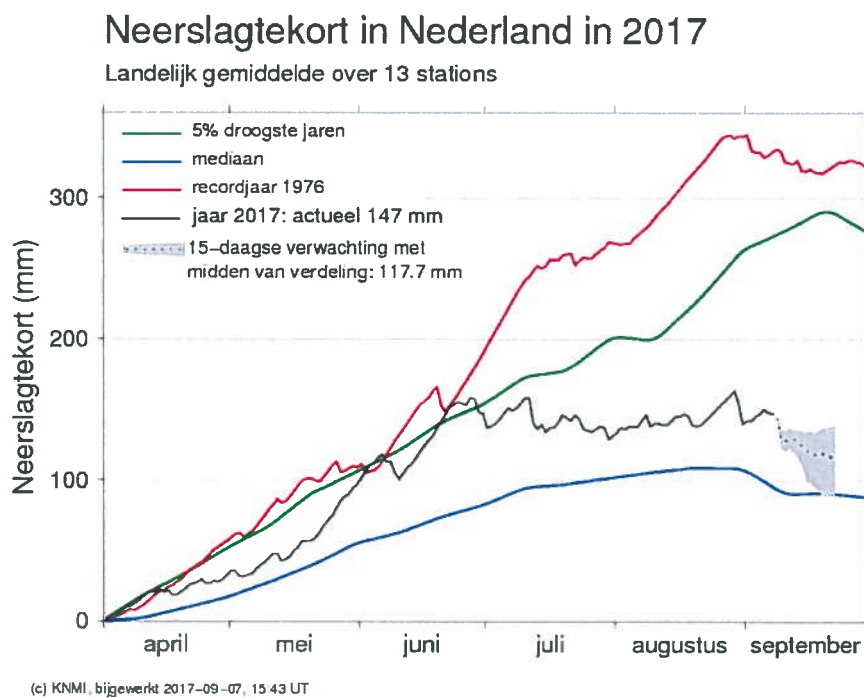
Figuur 4: Neerslagtekort in Nederland voor 2017 (KNMI).

Het neerslagtekort in Nederland in 2017 wordt in onderstaande figuur weergegeven (bron: KNMI).

Aan de hand van bovenstaande grafiek valt op te maken dat er met name in juni sprake was van droogte. Dit in combinatie met de onttrekking zorgt ervoor dat de stijghoogte zich gedurende langere tijd onder de GLG bevindt.
