HISTORISCH VOORONDERZOEK

SCHADIJKERWEG (ONG.)

TE METERIK

# Rapportage historisch vooronderzoek

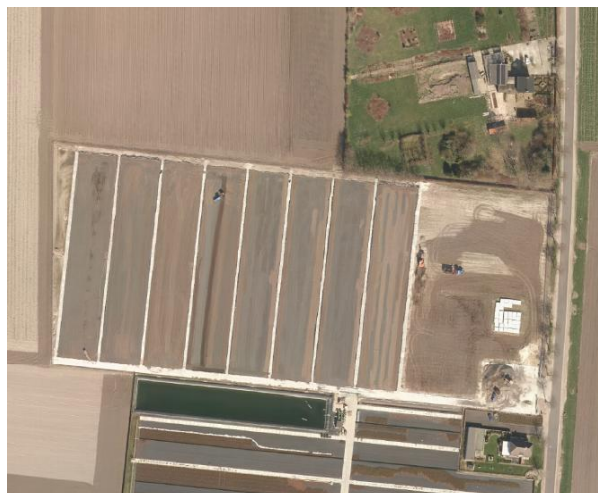
Volgens historisch kaartmateriaal uit de periode 1820 was de onderzoekslocatie, alsmede de directe omgeving ervan, destijds in agrarisch gebruik en werd extensief bewoond. Tot op heden is dit gebruik van de onderzoekslocatie niet wezenlijk veranderd. De naastgelegen figuur geeft een beeld van de onderzoekslocatie in 2016.

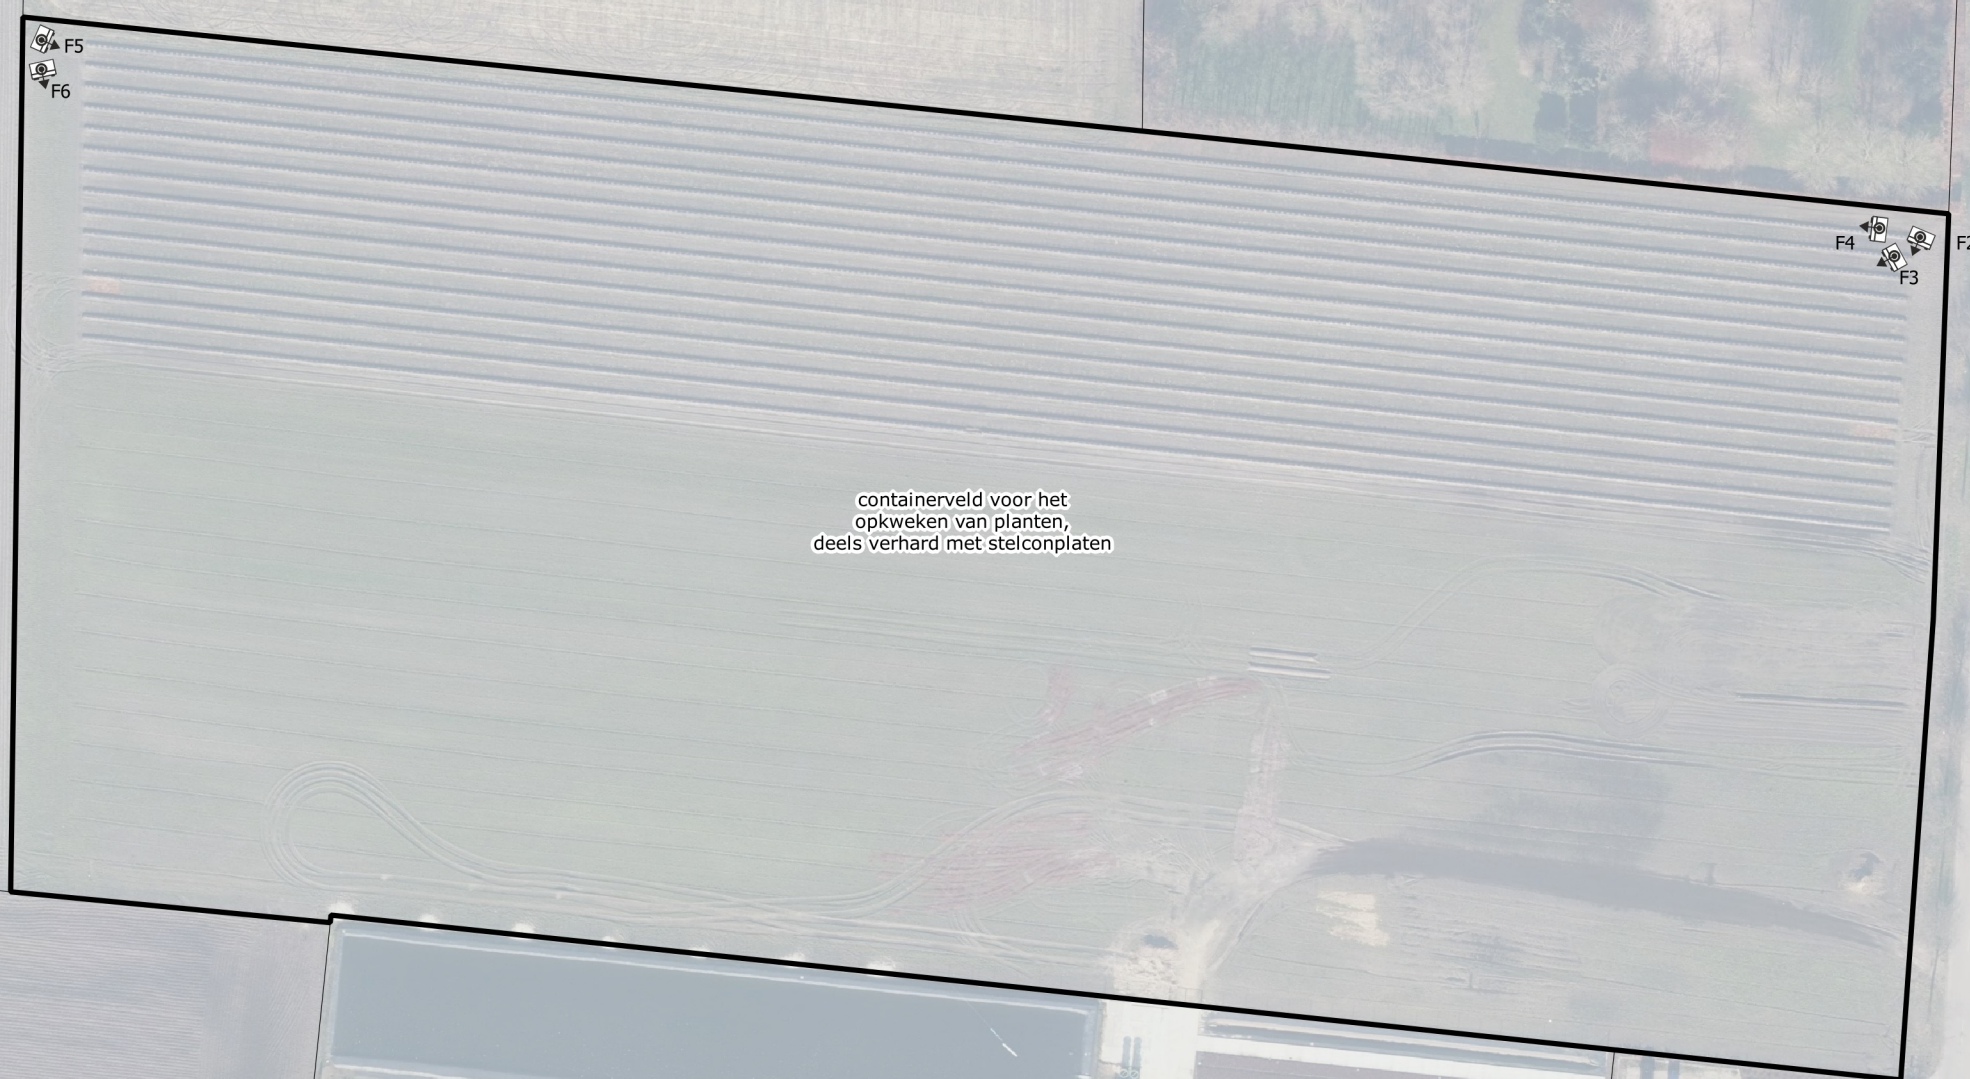
De onderzoekslocatie is geheel in gebruik als containerveld voor het opkweken van planten. Deze planten staan hierbij allemaal in kleine potten/kuipjes op diverse foliebedden. Tussen de verschillende foliebedden is de onderzoekslocatie verhard met stroken stelconplaten. Tevens bevindt zich tegen de zuidelijke grens van de onderzoekslocatie een strook stelconplaten. De stelconplaten doen in feite dienst als infrastructuur. Tegen de noordelijke perceelsgrens aan bevindt zich bovendien een smal strook braakliggend terrein. In bijlage 2a is de huidige situatie op een locatieschets weergegeven. Bijlage 2b bevat enkele foto's van de onderzoekslocatie.
