# RAPPORT

## Dijkverbetering Westknollendam

Conditionerend bodemonderzoek

Klant: Hoogheemraadschap Hollands Noorderkwartier

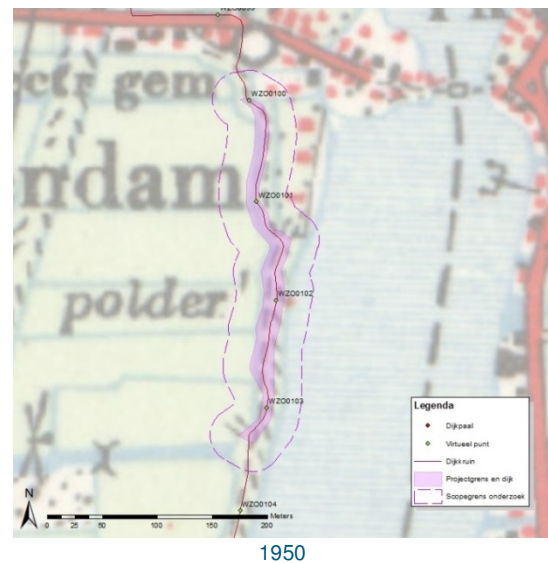
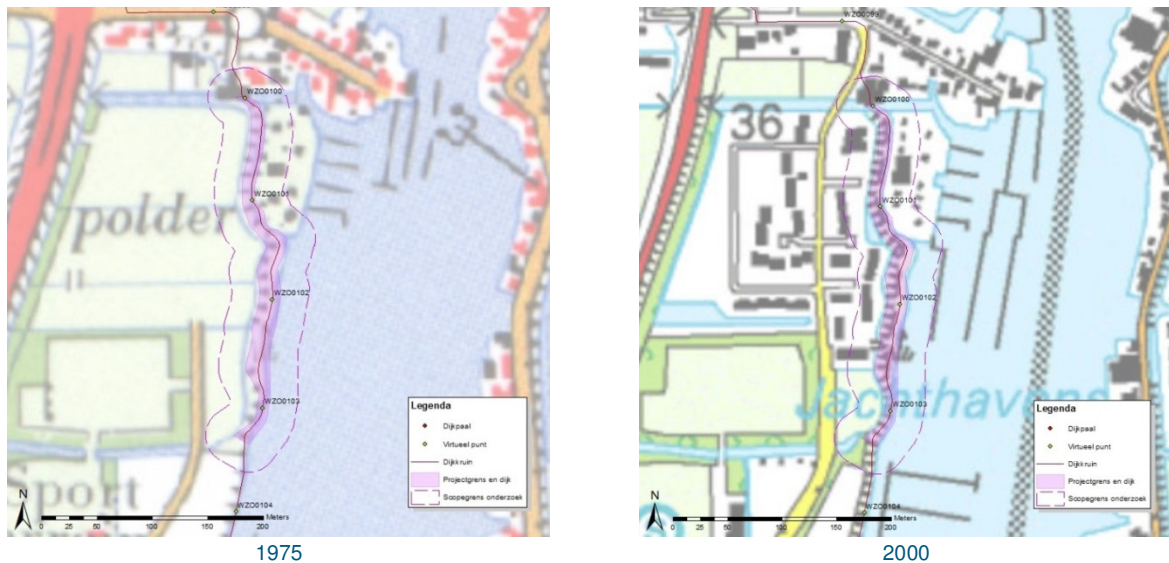
Afbeelding 3.1 Topotijdreis dijktracé dijkverbetering Westknollendam

In Afbeelding 3.1 is de topotijdreis van het dijktracé opgenomen. Aan de hand van historische topografische kaarten is een tijdreis gemaakt op basis waarvan het historisch en het huidige bodemgebruik is bepaald. Opvallend is dat de dijk op de kaarten uit 1850, 1875, 1900 en 1925 in het water van de Zaan lijkt te liggen. Aangezien de dijk op deze kaarten dezelfde vorm heeft als huidige dijktracé is het waarschijnlijker dat deze kaarten niet goed zijn georefereneerd en dat het kaartbeeld iets naar het westen is opgeschoven.

Uit de topotijdreis blijkt dat de dijk al minimaal sinds 1850 op de huidige plek ligt. Rondom de dijk zijn landbouwgronden (kavels) zichtbaar. Aan de zuidpunt van het te verbeteren dijktracé stond rond 1880 een poldermolen (molen Het Zwarte Varken). Op de kaart uit 1950 is de eerste bebouwing naast het dijktracé zichtbaar. Deze bebouwing bevindt zich ter hoogte van het noordelijk tracédeel tussen de dijk en de Zaan. Vanaf 1975 is aan de zuidkant van het tracé binnendijs een sportveld zichtbaar, verder is binnendijs het gebied nog steeds in gebruik als landbouwgebied. Tussen 1975 en 2000 is noordelijk van het sportveld binnendijs het gebied ontwikkeld.

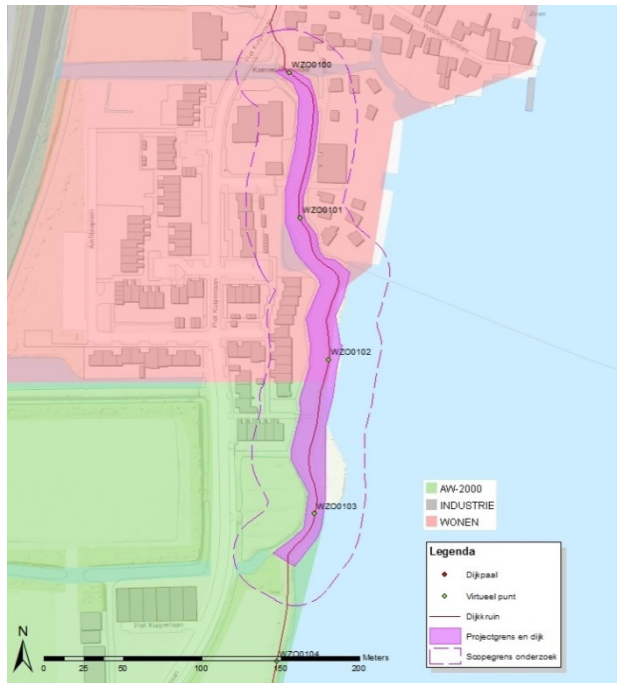
Afbeelding 3.2 bodemfunctieklasse, ontgravingskaart en toepassingskaart van de gemeente Zaanstad.

De diffuse bodemkwaliteit staat beschreven in de Nota bodembeheer Zaanstad 2013 – 2017, gemeente Zaanstad, versie 2, februari 2013. Uit de bodemkwaliteitskaart en de nota bodembeheer blijkt het volgende:

- De locatie ligt verdeeld over twee bodemfunctiezones. Het noordelijk deel ligt in de bodemfunctieklasse 'wonen' en het zuidelijke deel in de zone met bodemfunctie 'natuur/achtergrondwaarde'.
- De milieuhygiënische kwaliteit van de bovengrond (0 tot 0,5 m-mv) is 'industrie' (ontgravingskaart bovengrond).
- De milieuhygiënische kwaliteit van de ondergrond (0,5 tot 2,0 m-mv) is 'industrie' (ontgravingskaart ondergrond).
- De toepassingseis van grond in de boven- en ondergrond is gelijk aan de bodemfunctieklasse.

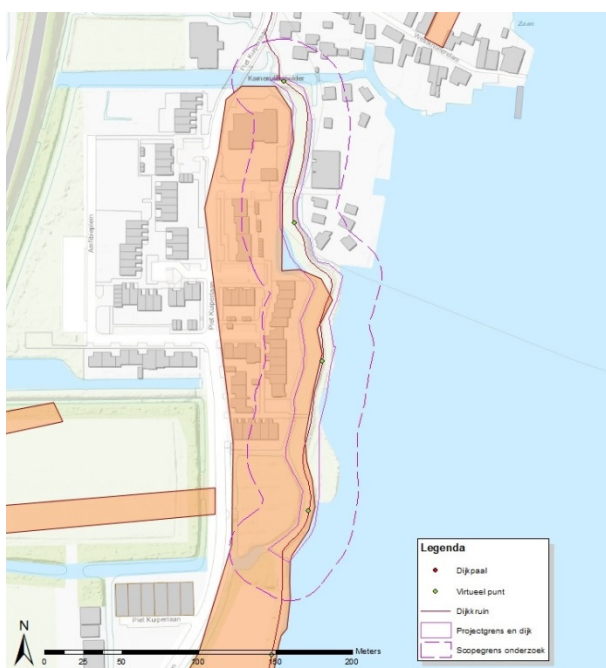
Uit de gegevens op het Zaans bodemloket blijkt dat ter plaatse van het projectgebied één verdachte activiteit is benoemd in een bodemonderzoek. In de kaart in Afbeelding 3.3 is deze verdachte locatie weergegeven, opvallend is dat deze ophooglaag tegen de dijk aan en ter plaatse van de dijk ligt. Volgens het loket betreft dit een ophooglaag met industrieel- en bedrijfsafval. Gezien de historie van het gebied (pas ontwikkeld na 1975) en de dimensionering van deze ophooglaag is het logischer dat hier niet een ophooglaag wordt bedoeld maar het dijklichaam. Voor een dijklichaam wordt over het algemeen geen industrieel- of bedrijfsafval gebruikt.

Afbeelding 3.3 verdachte locatie uit bodemonderzoek (de oranjecontour geeft de verdachte locatie aan)

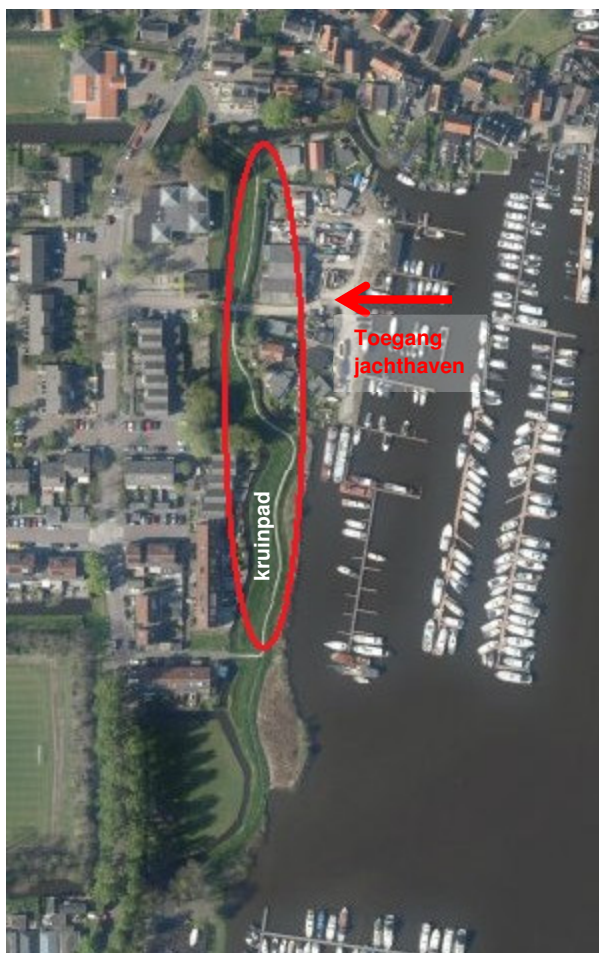
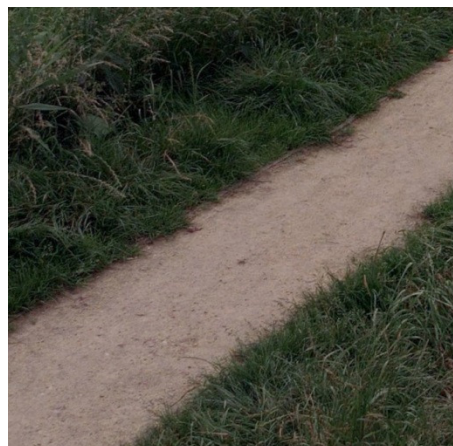
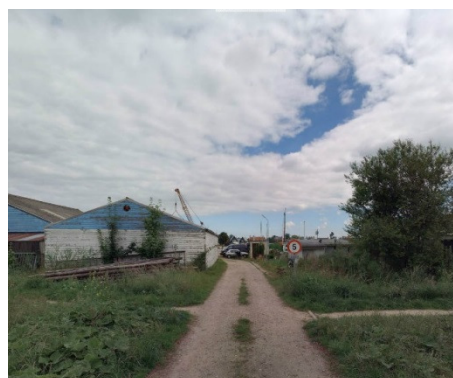
Afbeelding 3.6 Ligging puinpaden in het projectgebied

In het projectgebied zijn twee puinpaden aanwezig (Afbeelding 3.6), namelijk het kruinpad over de kruin van het noordelijk deel van de dijk en het toegangspad naar de jachthaven. Deze paden bestaan uit granulaat (puin). Omdat de fractie bodemvreemd materiaal in deze puinpaden meer dan 50% is, is er volgens de definities in het Besluit bodemkwaliteit geen sprake van bodem.

Puinpaden in het projectgebied. Boven kruinpad, onder toegangsweg jachthaven

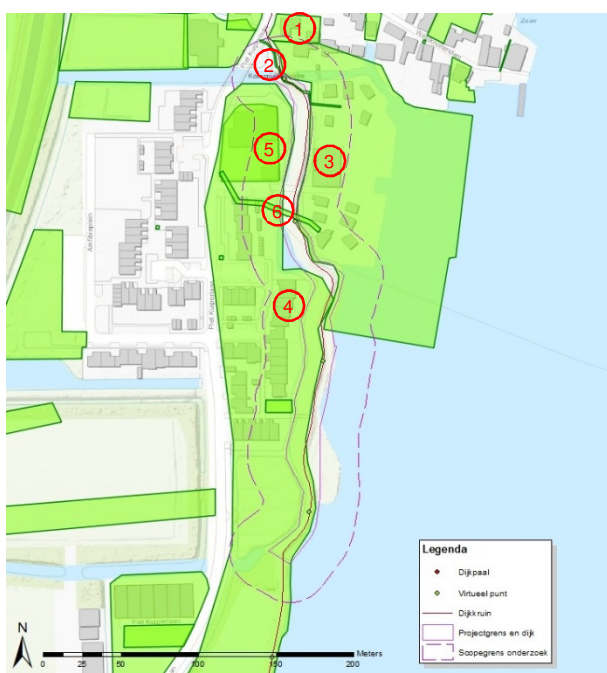
Afbeelding 3.7 bodemonderzoekslocaties Westknollendam

In het Zaans Bodemloket zijn overzichten van locaties waarop bodemonderzoek is uitgevoerd opgenomen, de contouren van de bodemonderzoeken en verontreinigingscontouren. In Afbeelding 3.7 zijn de bodemonderzoekslocaties en de scope van dit conditionerend bodemonderzoek opgenomen. Voor zes bodemonderzoekslocaties in het Zaans bodemloket geldt dat zij overlappen met de scope van dit onderzoek.

| Nummer in Afbeelding 3.7 | Locatienaam (Zaans bodemloket) | Toelichting uit Zaans bodemloket | Risico voor dijkverbetering |
|---|---|---|---|
| 1 | Piet Kuiperlaan 1<br>Wormerveer | <p>Potentieel verdachte activiteit: ophooglaag met kolengruis en/of sintels.</p> <p>Verkennd onderzoek NVN 5740 uitgevoerd in 1999.</p> <ul style="list-style-type: none"> <li>- Aanleiding: bouwvergunning</li> <li>- Status o.b.v. onderzoek: Niet ernstig</li> <li>- Vervolg: Geen vervolgonderzoek noodzakelijk</li> <li>- Toetsing grond: Niet getoetst</li> <li>- Toetsing grondwater &gt; AW200, &lt;= tussenwaarde</li> </ul> | <p>Geen risico.</p> <p>Locatie ligt buiten het projectgebied van de dijkverbetering, aan de rand van de scopebegrenzing (25m buffer rondom projectgebied) van dit conditionerend onderzoek.</p> |

| Nummer in Afbeelding 3.7 | Locatienaam (Zaans bodemloket) | Toelichting uit Zaans bodemloket | Risico voor dijkverbetering |
|---|---|---|---|
| 2 | Tracé woonhuisaansluiting Westknollendam 77a10 - 77a11 Wormerveer | Onduidelijk wanneer bodemonderzoek is uitgevoerd. Wel is uit het bodemonderzoek naar voren gekomen dat in de grond verontreinigingen boven de interventiewaarde worden aangetroffen. Niet aangegeven is wat voor een type verontreiniging dit betreft. | Geen risico.<br><br>Deze lokaal verhoogde gehalten passen bij het beeld van de heterogeen diffuse bodemkwaliteitsklasse Industrie zoals vastgelegd in de bodemkwaliteitskaart. De bodemkwaliteitsklassen in de bodemkwaliteitskaart zijn gebaseerd op de gemiddelde gehalten in een zone hierdoor kunnen lokaal hogere en lagere gehalten voorkomen.. |
| 3 | Jachthaven Oostr, West Knollendam 77 Wormerveer | Op de locatie is een scheepswerf, nieuwbouw en reparatie (metaal na 1890) aanwezig.<br><br>Verkennd onderzoek voor waterbodems (NVN 5720) (maart 1998)<br><ul style="list-style-type: none"> <li>- Status o.b.v. onderzoek: Niet ernstig</li> <li>- Vervolg: Geen vervolgonderzoek noodzakelijk</li> <li>- Toetsing grond &gt; AW200, &lt;= tussenwaarde</li> </ul><br>Verkennd onderzoek NVN 5740 (maart 1998):<br><ul style="list-style-type: none"> <li>- Aanleiding: landsdekkendbeeld</li> <li>- Zintuigelijke conclusie: Watergang gedempt, puinpad op de locatie</li> <li>- Vervolg: Verkennd onderzoek NVN 5740</li> <li>- Toetsing grond: Niet getoetst</li> <li>- Toetsing grondwater &gt; streefwaarde, &lt;= tussenwaarde</li> </ul><br>Verkennd onderzoek NEN 5740 (april 2008):<br><ul style="list-style-type: none"> <li>- Aanleiding: Bouwvergunning</li> <li>- Zintuigelijke conclusie: Geen asbest aangetroffen. waarnemingen wijzen niet op verontreiniging.</li> <li>- Status o.b.v. onderzoek: Ernstig, niet urgent</li> <li>- Vervolg: Verkennd onderzoek NVN 5740</li> <li>- Analytische conclusie:</li> <li>- Grond MM1:&gt;S:koper,kwik,llood.</li> <li>- &gt;triggerwaarde:eox. MM2:&gt;S:nikkel.</li> <li>- &gt;triggerwaarde:eox. MM3:&gt;triggerwaarde:eox.</li> <li>- Toetsing grond: Niet getoetst</li> <li>- Toetsing grondwater &gt; streefwaarde, &lt;= tussenwaarde</li> </ul> | Geen risico<br><br>De onderzoeken hebben betrekking op de jachthaven ten oosten van het dijktracé en niet op het dijktracé zelf. Uit de toetsingen blijkt niet dat op de locatie sterk verontreinigde grond aanwezig is. Wel wordt in het meest recente onderzoek de triggerwaarde voor EOX overschreden. |
| 4 | Piet Kuiperlaan 0 Wormerveer | Locatie-informatie:<br><ul style="list-style-type: none"> <li>- Asbest: Verdacht op basis van UBI-code/asbestsignaleringskaart/ander</li> <li>- Dominante ubi (meest verdachte activiteit): ophooglaag met industrieel- en bedrijfsafval</li> </ul><br>Historisch onderzoek (januari 2009):<br><ul style="list-style-type: none"> <li>- Aanleiding: Landsdekkendbeeld</li> <li>- Vervolg: Onderzoek op aard</li> </ul><br>Oriënterend bodemonderzoek (januari 2013)<br><ul style="list-style-type: none"> <li>- Aanleiding Vermoeden of melding</li> </ul> | Geen risico.<br><br>Naar aanleiding van de vermelding van de toepassing van industrieel en/of bedrijfsafval in en tegen de dijk is een onderzoek uitgevoerd naar de kwaliteit van de grond in de dijk.<br><br>Uit de beschikbare gegevens van dit onderzoek blijkt:<br><ul style="list-style-type: none"> <li>- Aan het maaiveld zijn</li> </ul> |

| Nummer in Afbeelding 3.7 | Locatienaam (Zaans bodemloket) | Toelichting uit Zaans bodemloket | Risico voor dijkverbetering |
|---|---|---|---|
| 5 | Piet Kuiperlaan 3 Wormerveer | <p>Locatie-informatie:</p> <ul style="list-style-type: none"> <li>- School</li> </ul> <p>Verkennd onderzoek NEN 5740 (maart 1996):</p> <ul style="list-style-type: none"> <li>- Aanleiding Bouwvergunning</li> <li>- Vervolg: Geen vervolgonderzoek noodzakelijk</li> <li>- Analytische conclusie:<br/>Bovengrond: PAK &gt; S<br/>Grondwater: tolueen, xylenen, dichloormethaan en tetrachlooretheen &gt;S</li> <li>- Zintuigelijke conclusie: Schoon</li> <li>- Toetsing grond: Niet getoetst</li> <li>- Toetsing grondwater: &gt; AW200, &lt;= tussenwaarde</li> </ul> <p>Verkennd onderzoek NEN 5740 (mei 2001)</p> <ul style="list-style-type: none"> <li>- Aanleiding: Bouwvergunning</li> <li>- Status o.b.v. onderzoek: Niet ernstig</li> <li>- Vervolg: Geen vervolgonderzoek noodzakelijk</li> <li>- Analytische conclusie: Bovengrond is licht verontreinigd met minerale olie en PAK en het grondwater is licht verontreinigd met minerale olie tpv speelokaal</li> <li>- Toetsing grond: Niet getoetst</li> <li>- Toetsing grondwater: &gt; S, &lt;= tussenwaarde</li> </ul> | Geen risico |
| 6 | Tracé persriool Westknollendam | <p>Verkennd onderzoek NEN 5740 (februari 2013):</p> <ul style="list-style-type: none"> <li>- Aanleiding: Civieltechnisch</li> <li>- Vervolg Geen vervolgonderzoek noodzakelijk</li> </ul> | Geen risico |
