bestemmingsplan

Bergerdensestraat Tussen 25 En 25a

Bemmel

BIJLAGEN BIJ DE TOELICHTING

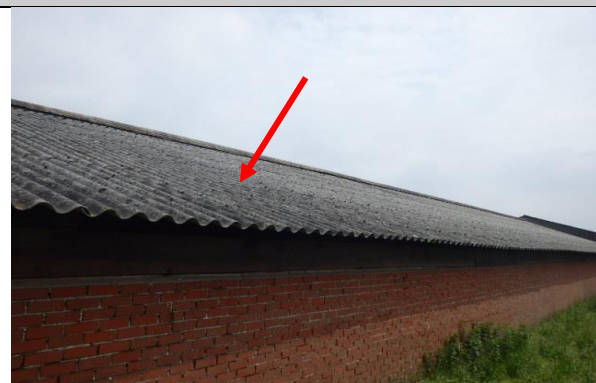
Bronnummer	1
Bron	Golfplaat
Monsterreferentie	M3
Asbestsoort(en)	Chrysotiel
Percentages (%)	10 - 15
Conditie	Licht beschadigd
Binding	Hechtgebonden
Hoeveelheid	Circa 650 m ²
Bevestigingsmethode	Geschroefd
Locatie	loods 1
Verdieping	Dak
Bereikbaarheid	Goed
Verwijderingmethode	Buitensanering, met de best bestaan de technieken
Risicoklasse volgens SMA-rt	2
Conclusies en / of aanbevelingen	De bron betreft asbesthoudende golfplaten van loods 1

Foto nr. 1, Golfplaten van loods 1 M 3 asbest

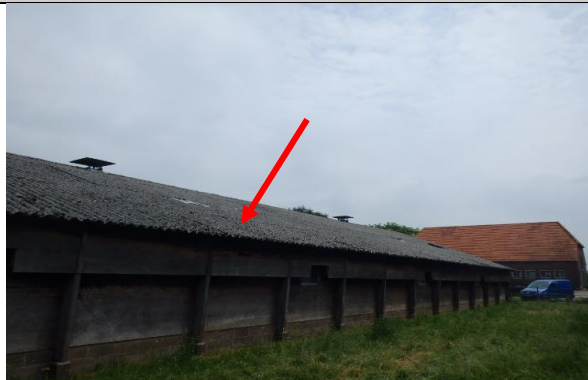
Bronnummer	2
Bron	Golfplaat
Monsterreferentie	Identiek aan M3
Asbestsoort(en)	Chrysotiel
Percentages (%)	10 - 15
Conditie	Licht beschadigd
Binding	Hechtgebonden
Hoeveelheid	Circa 500 m ²
Bevestigingsmethode	Geschroefd
Locatie	loods 2
Verdieping	Dak
Bereikbaarheid	Goed
Verwijderingmethode	Buitensanering, met de best bestaan de technieken
Risicoklasse volgens SMA-rt	2
Conclusies en / of aanbevelingen	De bron betreft asbesthoudende golfplaten van loods 2

Foto nr. 2, Golfplaten van loods 2 identiek aan M 3 asbest

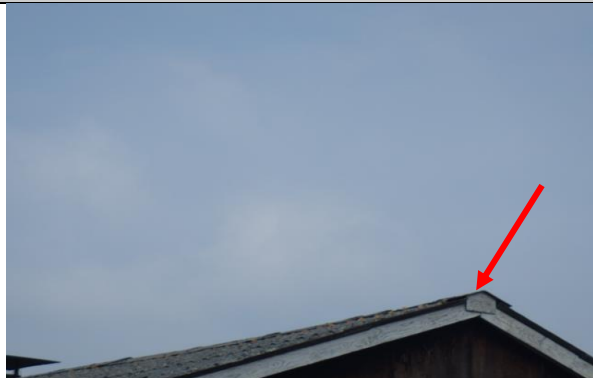
Bronnummer	3
Bron	Nokvorsten
Monsterreferentie	Identiek aan M3
Asbestsoort(en)	Chrysotiel
Percentages (%)	10 - 15
Conditie	Licht beschadigd
Binding	Hechtgebonden
Hoeveelheid	Circa 30 m ¹
Bevestigingsmethode	Geschroefd
Locatie	loods 2
Verdieping	Dak
Bereikbaarheid	Goed
Verwijderingmethode	Buitensanering, met de best bestaan de technieken
Risicoklasse volgens SMA-rt	2
Conclusies en / of aanbevelingen	De bron betreft asbesthoudende golfplaten van loods 2

Foto nr. 3, Nokvorsten van loods 2 identiek aan M 3 asbest (gedeeltelijk asbest/gedeeltelijk staal) als asbesthoudend materiaal saneren

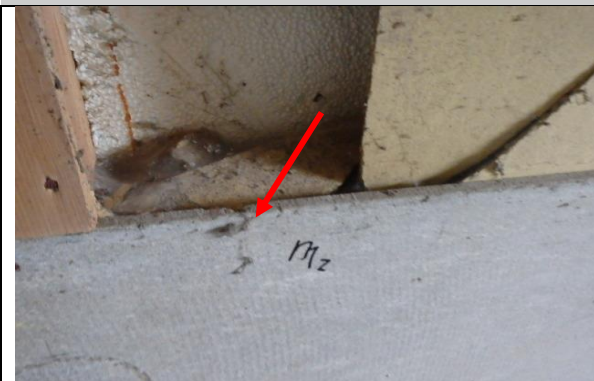
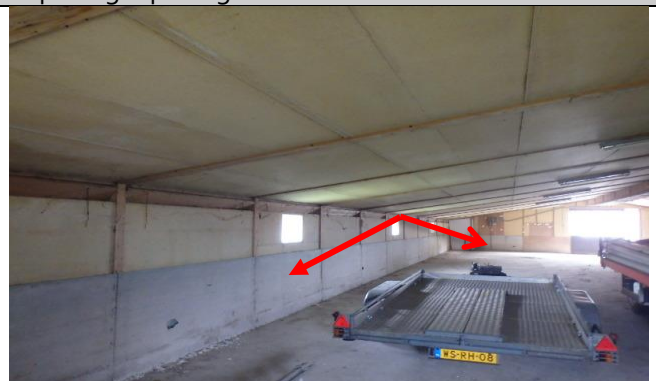
Bronnummer	4
Bron	Plaatmateriaal
Monsterreferentie	M2
Asbestsoort(en)	Chrysotiel en Crocidoliet
Percentages (%)	10 - 15 en 2 - 5
Conditie	Licht beschadigd
Binding	Hechtgebonden
Hoeveelheid	Circa 90 m ²
Bevestigingsmethode	Geschroefd
Locatie	inpandig loods 2
Verdieping	Begane grond
Bereikbaarheid	Goed
Verwijderingmethode	Containment, met de best bestaan de technieken
Risicoklasse volgens SMA-rt	2,
Conclusies en / of aanbevelingen	De bron betreft asbesthoudende lambrisering beplating inpandig van loods 2

Foto nr. 4, lambrisering beplating inpandig loods 2, asbest M 2

Foto nr. 5, lambrisering beplating inpandig loods 2, asbest M 2

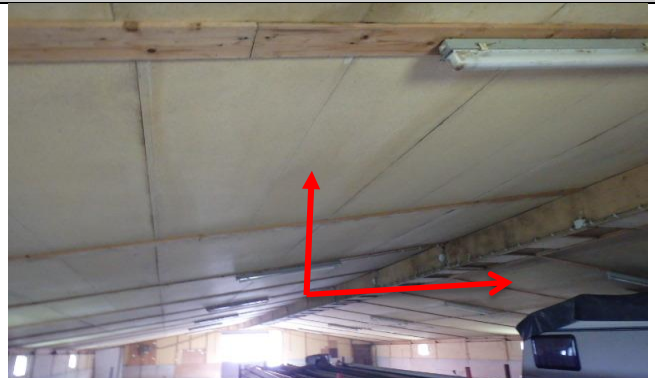
Bronnummer	5
Bron	Plaatmateriaal
Monsterreferentie	M1
Asbestsoort(en)	Chrysotiel
Percentages (%)	2 - 5
Conditie	Licht beschadigd
Binding	Hechtgebonden
Hoeveelheid	Circa 500 m ²
Bevestigingsmethode	Gespijkerd
Locatie	loods 2 plafondbeplating
Verdieping	Begane grond
Bereikbaarheid	Goed
Verwijderingmethode	Containment, met de best bestaan de technieken
Risicoklasse volgens SMA-rt	2
Conclusies en / of aanbevelingen	De bron betreft asbesthoudende plafondbeplating loods 2

Foto nr. 7 plafond beplating loods 2, asbest M 1

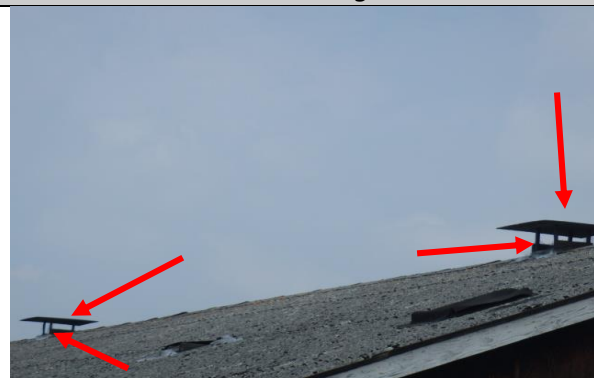
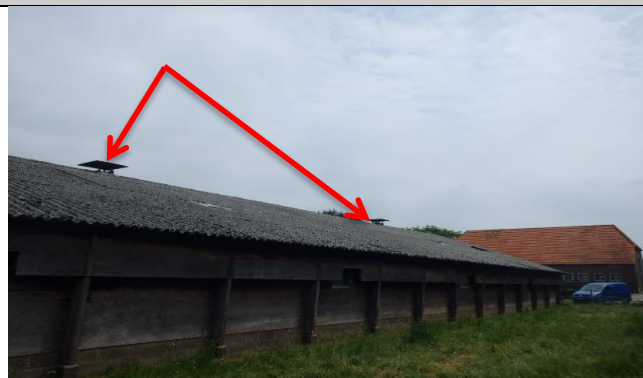
Bronnummer	6
Bron	Plaatmateriaal
Monsterreferentie	identiek aan M1
Asbestsoort(en)	Chrysotiel
Percentages (%)	2 - 5
Conditie	Licht beschadigd
Binding	Hechtgebonden
Hoeveelheid	2 stuks
Bevestigingsmethode	Gespijkerd
Locatie	loods 2 luchtkokers
Verdieping	Dak
Bereikbaarheid	Goed
Verwijderingmethode	Buitensanering, met de best bestaan de technieken
Risicoklasse volgens SMA-rt	2,
Conclusies en / of aanbevelingen	De bron betreft asbesthoudende luchtkokers loods 2

Foto nr. 8, luchtkokers loods 2, asbest identiek aan M 1

Foto nr. 9, luchtkokers loods 2, asbest identiek aan M 1

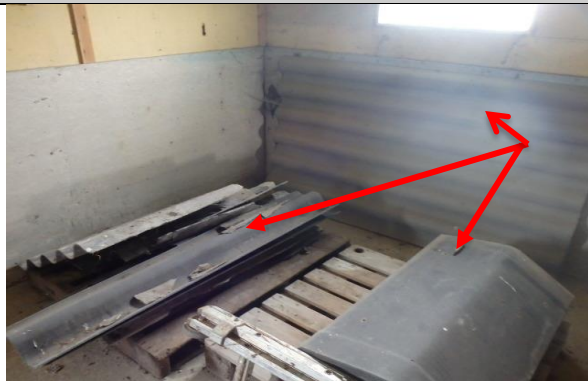
Bronnummer	7
Bron	Zwerfasbest
Monsterreferentie	Identiek aan M3
Asbestsoort(en)	Chrysotiel
Percentages (%)	10 - 15
Conditie	Licht beschadigd
Binding	Hechtgebonden
Hoeveelheid	Circa 1 m ³
Bevestigingsmethode	Losliggend
Locatie	zwerfasbest rechts achter in loods 2
Verdieping	Begane grond
Bereikbaarheid	Goed
Verwijderingmethode	Containment, met de best bestaan de technieken
Risicoklasse volgens SMA-rt	2
Conclusies en / of aanbevelingen	De bron betreft zwerfasbest recht achter in loods 2

Foto nr. 10, zwerfasbest rechts achter in loods 2, asbest identiek aan M 3

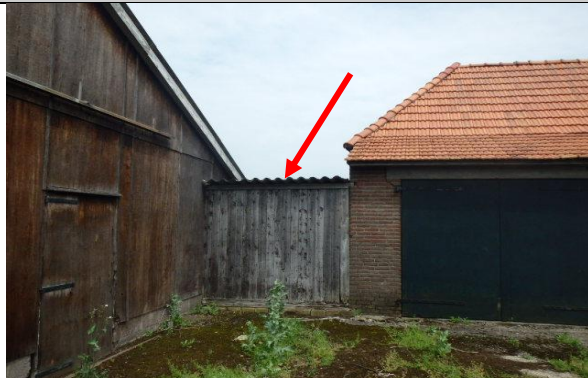
Bronnummer	8
Bron	Golfplaat
Monsterreferentie	Identiek aan M3
Asbestsoort(en)	Chrysotiel
Percentages (%)	10 - 15
Conditie	Licht beschadigd
Binding	Hechtgebonden
Hoeveelheid	Circa 10 m ²
Bevestigingsmethode	Geschroefd
Locatie	aanbouw
Verdieping	Dak
Bereikbaarheid	Goed
Verwijdering methode	Buitensanering, met de best bestaan de technieken
Risicoklasse volgens SMA-rt	2
Conclusies en / of aanbevelingen	De bron betreft asbesthoudende golfplaten dak aanbouw

Foto nr. 11, asbesthoudende golfplaten dak aanbouw
identiek aan M 3

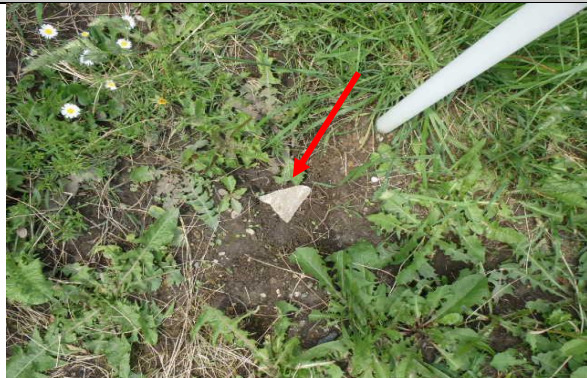
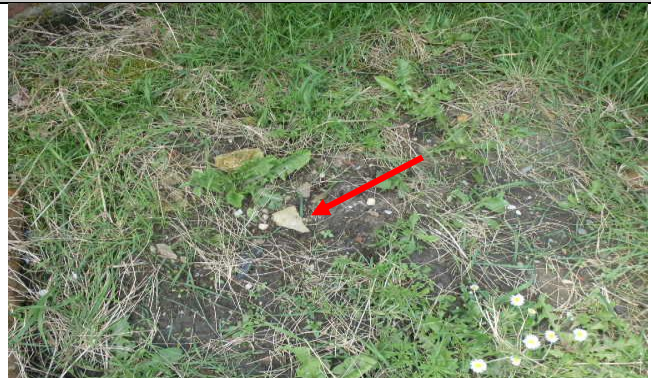
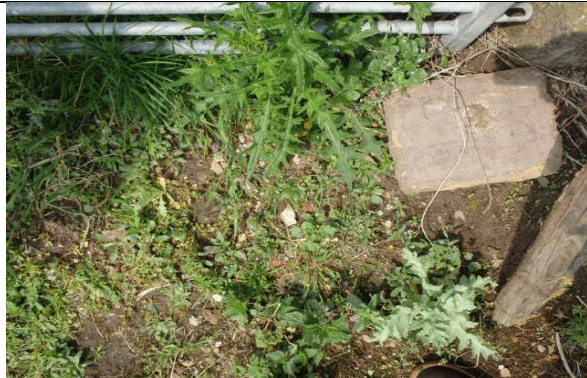
Bronnummer	9
Bron	Zwerfasbest / restanten
Monsterreferentie	Identiek aan M3
Asbestsoort(en)	Chrysotiel
Percentages (%)	10 - 15
Conditie	Zwaar beschadigd
Binding	Hechtgebonden
Hoeveelheid	Circa 315 m ²
Bevestigingsmethode	Losliggend
Locatie	tussenruimten tussen loods 1 en loods 2
Verdieping	Begane grond
Bereikbaarheid	Goed
Verwijdering methode	Buitensanering, met de best bestaan de technieken
Risicoklasse volgens SMA-rt	2
Conclusies en / of aanbevelingen	De bron betreft zwerfasbest tussenruimte tussen loods 1 en loods 2

Foto nr. 12 zwerfasbest tussenruimte tussen loods 1 en loods 2 identiek aan M 3

Foto nr. 13 zwerfasbest tussenruimte tussen loods 1 en loods 2 identiek aan M 3

Foto nr. 14 zwerfasbest tussenruimte tussen loods 1 en loods 2

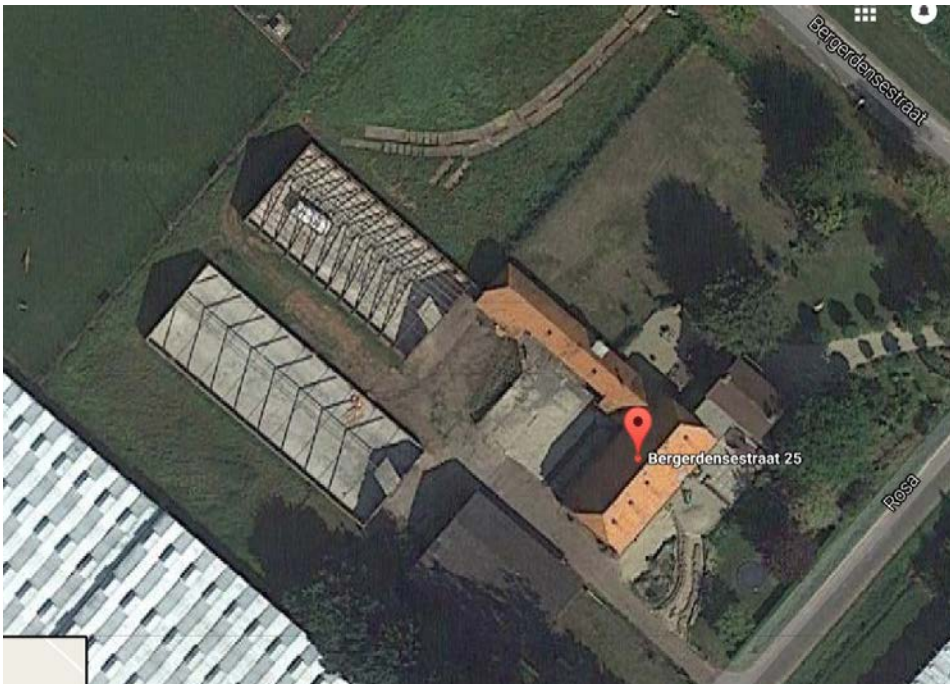
Op de bodem tussen de twee stallen zijn bij de asbestinventarisatie, uitgevoerd op 1 juni 2016 door Asbestzoeken B.V. (bron 7), stukjes asbesthoudend materiaal aangetroffen.

Figuur 1: Situatie varkensstallen (licht gekleurde gebouwen links van het midden)

Bij een in 2015 uitgevoerd nader bodemonderzoek asbest (bron 6) tussen beide stallen is in de bovengrond tot 0,55 m-mv asbest aangetoond in gehalten boven de interventiewaarde.

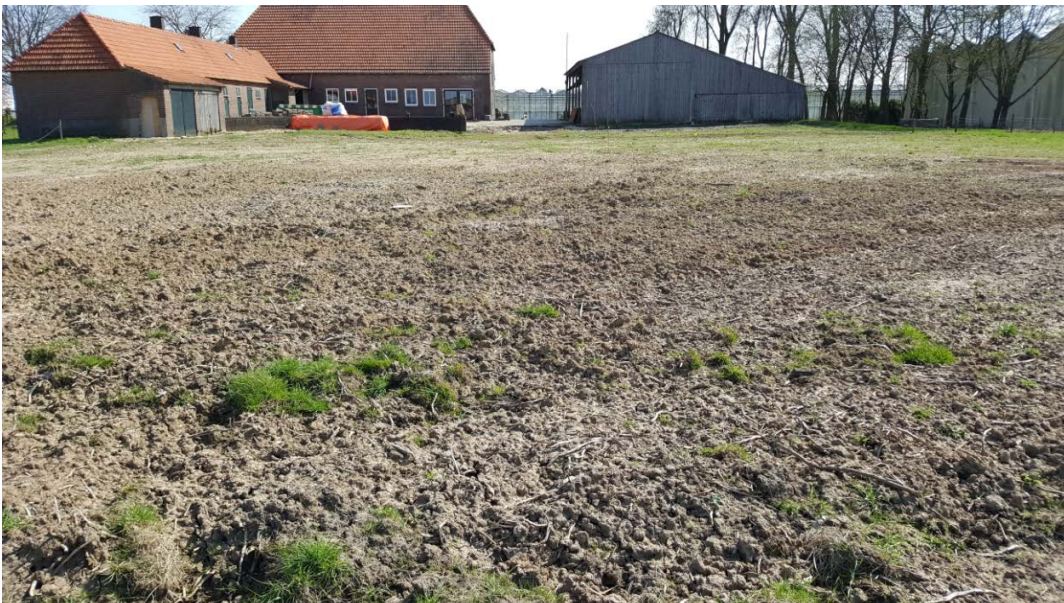
In het kader van de sloop van de stallen is ook het maaiveld tussen beide stallen gesaneerd door het asbestverwijderingsbedrijf. Er is daarbij echter ook gegraven. Op een diepte van 0,3 m-mv is daarbij plaatselijk een oude verhardingslaag (klinkers of beton) aangetroffen. Dit verhardingsmateriaal is uitgeriekt waarbij asbestverdacht materiaal zoveel mogelijk is verwijderd middels aanvullende handpicking en vervolgens afgevoerd. Na de sloopwerkzaamheden is het maaiveld geëgaliseerd (zie figuur 2).

Figuur 2: Actuele situatie, na sloop varkensstallen

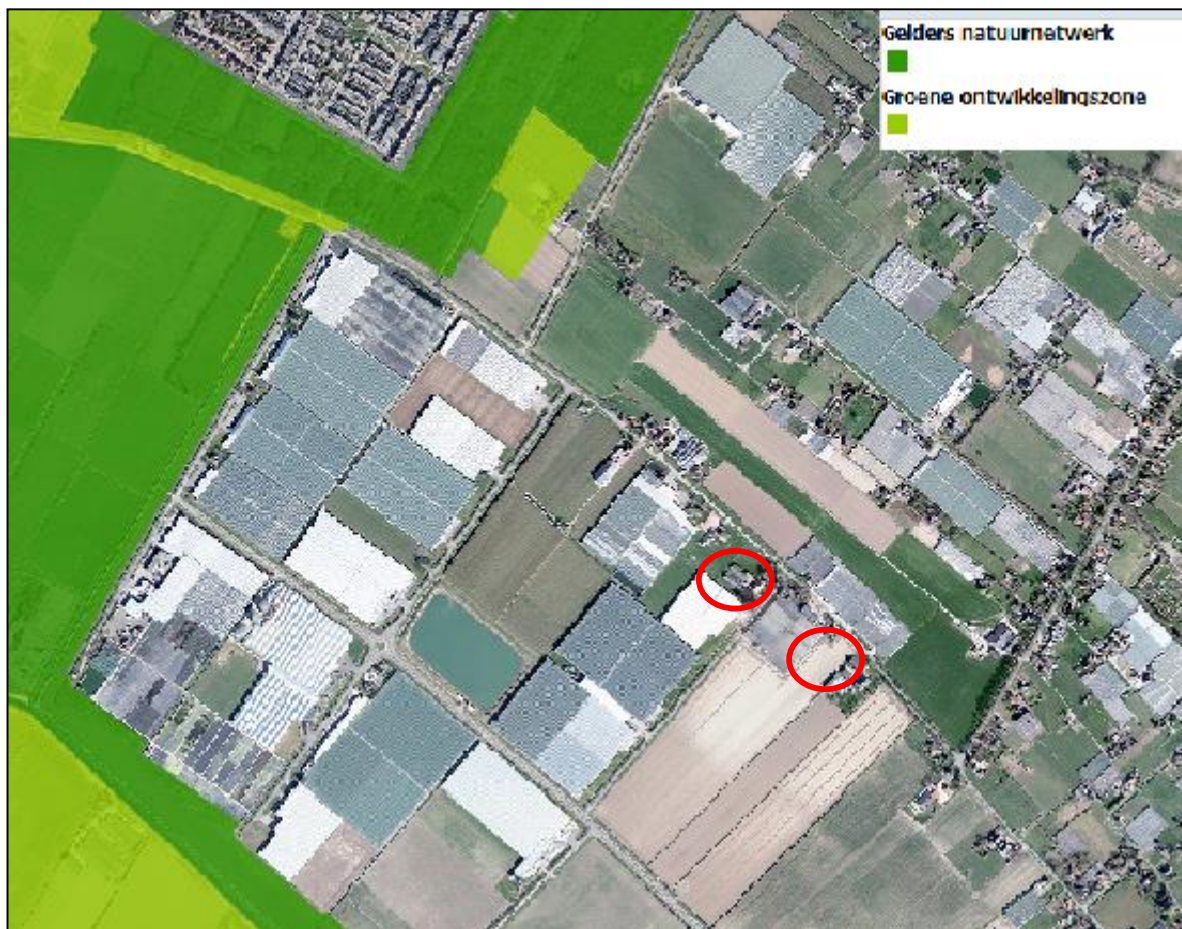
Figuur 3. Ligging van het plangebied (rood) ten opzichte van het Gelders Natuurnetwerk en Groene Ontwikkelingszone, bron: Provincie Gelderland 2015.

Het plangebied ligt niet in het GNN en de GO (zie figuur 3). Op korte afstand (circa 60 tot 100 meter) van het plangebied bevinden zich enkele bospercelen welke zijn aangewezen als bestaande natuur binnen het GNN. Tussen deze bospercelen liggen diverse groene ontwikkelzones als verbindend element.

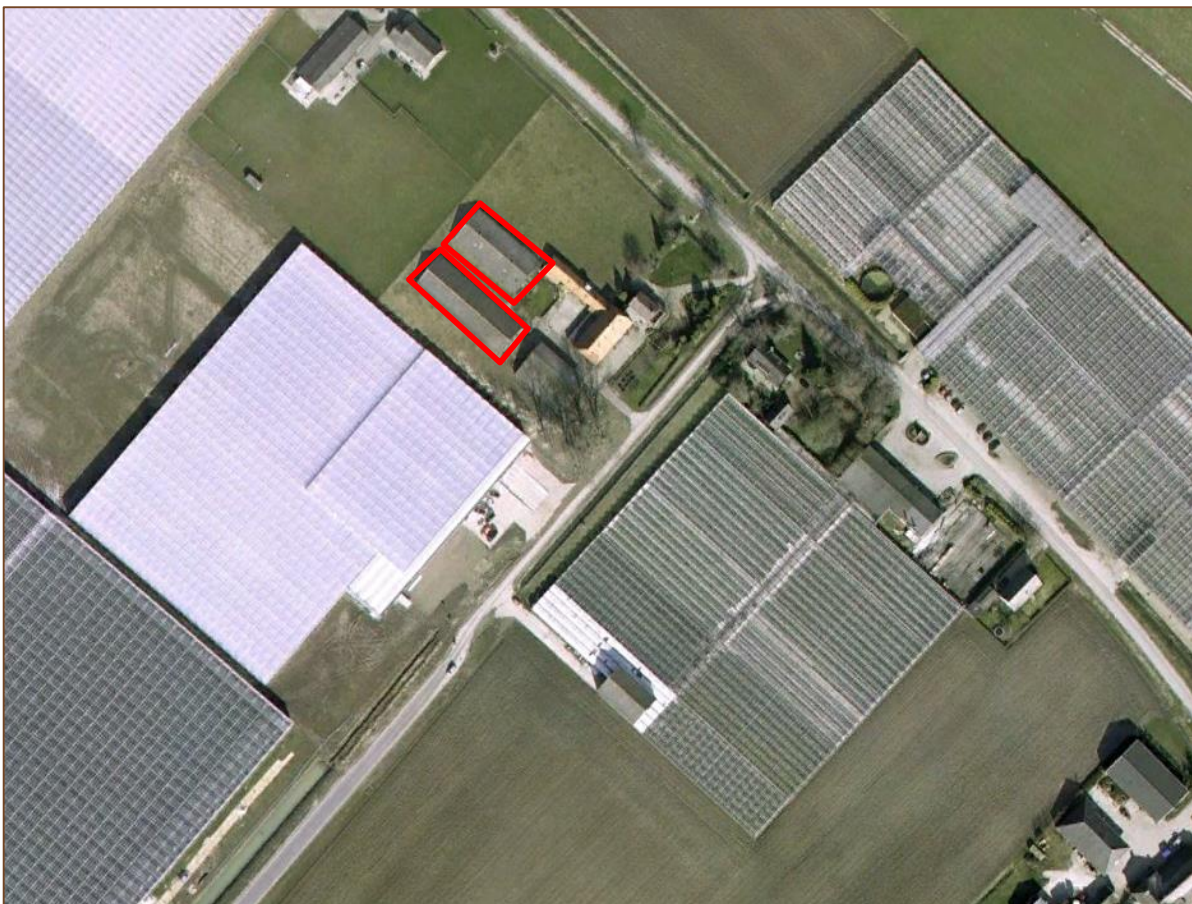
Figuur 2. Luchtfoto van het plangebied met de te slopen bebouwing (rood). Bron: Google Earth (2015).

In het plangebied, ten hoogte van de Bergerdensestraat 25, is men voornemens twee oude varkensschuren te slopen en een nieuwe woning te realiseren.

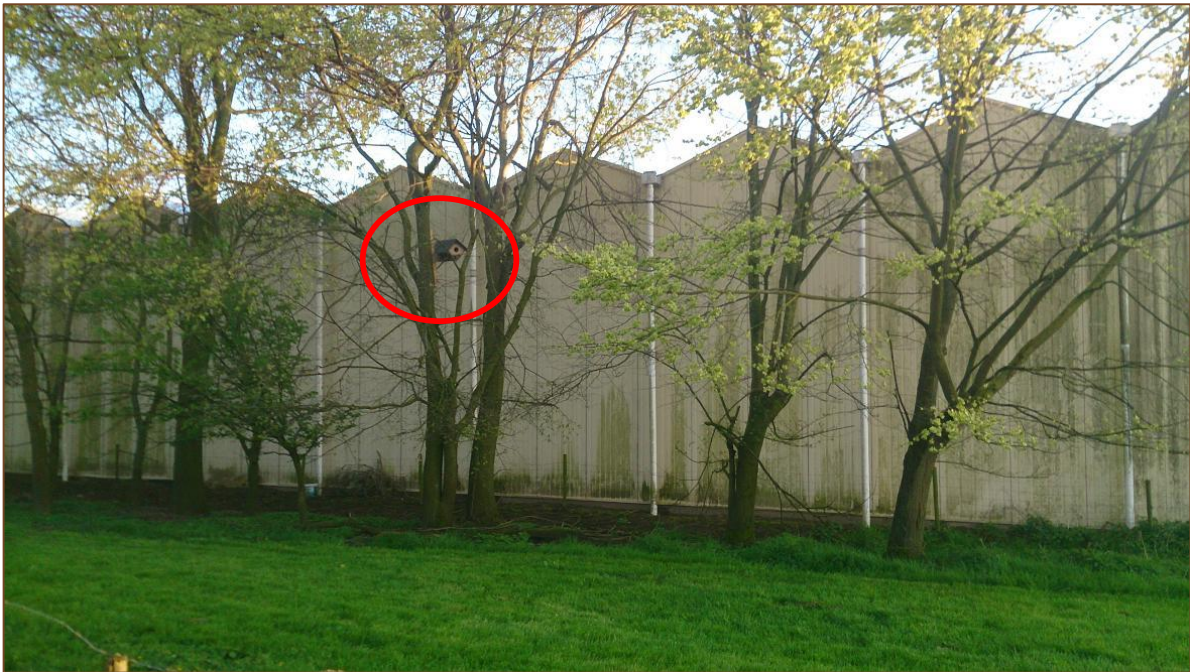
Voorafgaand aan het broedseizoen (en het gericht onderzoek) heeft de eigenaar een steenuilenkast opgehangen in een essenboom naast het plangebied. De boom staat in een rij essen in een smal weiland tussen een te behouden kapschuur en een kassencomplex (zie foto 1 en figuur 3). Alle invliegopeningen aan de twee te slopen schuren zijn vervolgens met gaas dichtgemaakt, zodat de steenuilen niet meer in de schuren kunnen vliegen. De eigenaar gaf aan dat zij afgelopen winter ook daadwerkelijk een steenuil hebben waargenomen in de opgehangen kast (mondelinge meded. dhr. Van Gendt).

Foto 1. De recent opgehangen steenuilenkast in een boom naast het plangebied (foto: R. Boerboom).

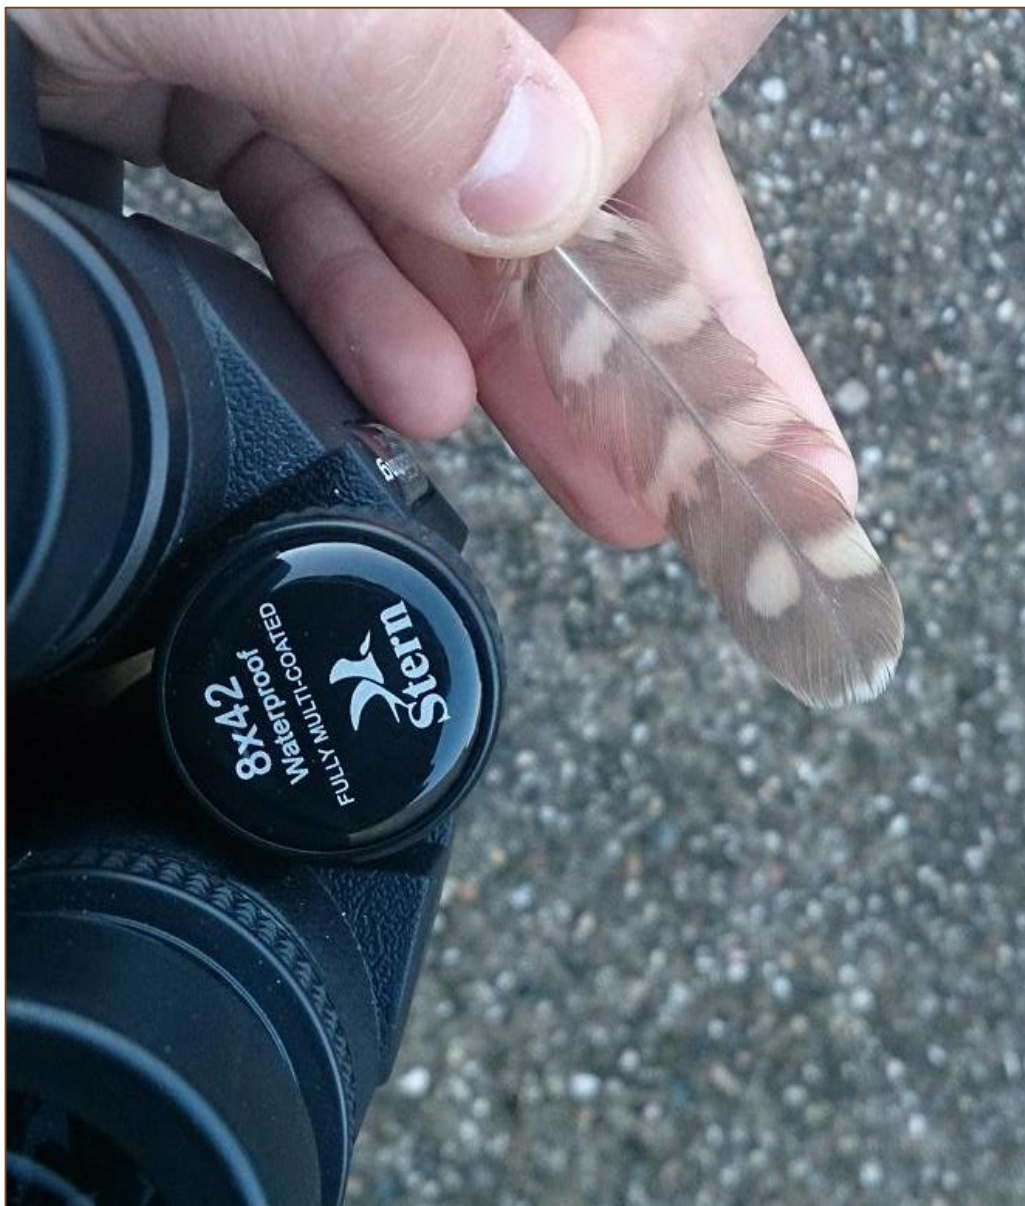
Het is niet bekend of er in de nestkast sprake is van een broedgeval, of dat het uitsluitend gaat om een territorium van een solitaire steenuil. Er zijn tijdens de verschillende veldbezoeken nooit twee steenuilen tegelijk gezien of gehoord. Om verstoring van een mogelijk broedend vrouwtje in de pas opgehangen nestkast te voorkomen is deze niet gecontroleerd. Tijdens het onderzoek is voldoende duidelijk geworden dat er sprake is van een territorium, met als vaste rust- en verblijfplaats de betreffende nestkast. En dat de te slopen schuren niet meer in gebruik zijn als vaste rust- en verblijfplaats voor de steenuil.

Foto 2. Gevonden steenuilenvaar in één van schuren (foto: R. Boerboom).

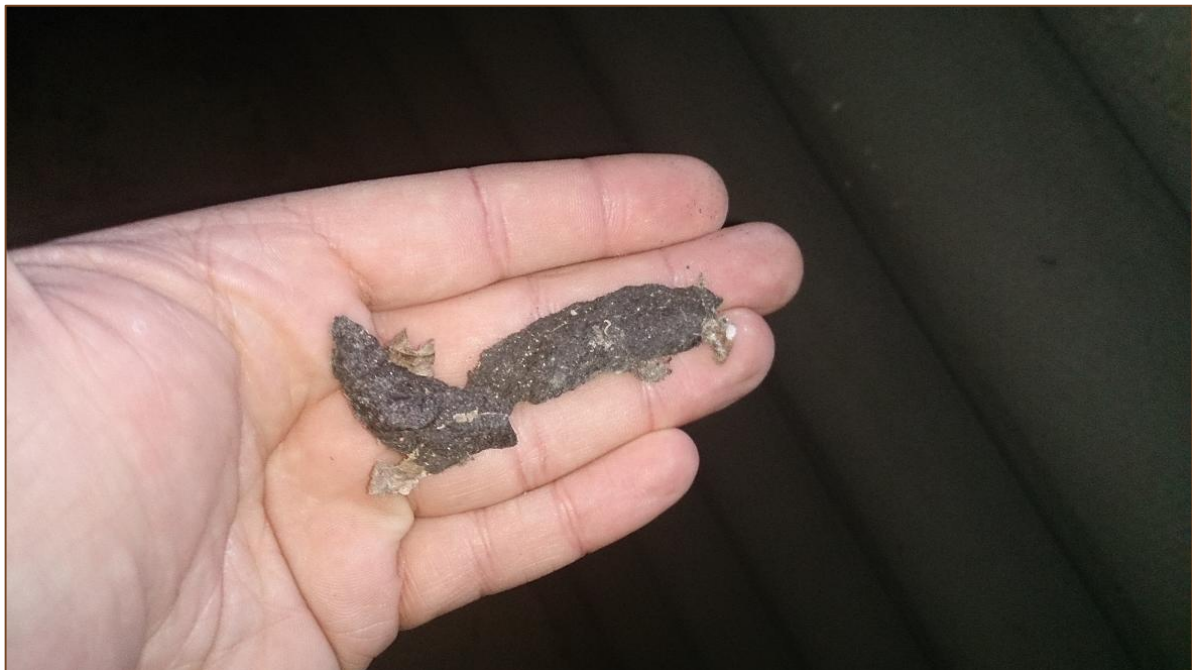
In de te slopen schuren en de ruimte rondom de schuren is intensief gezocht naar bewoningssporen van steenmarters, zoals uitwerpselen, latrineplekken, prooiresten en krab- en knaagsporen. Ondanks gericht speurwerk zijn er geen verse sporen van steenmarters aangetroffen. In één van de schuren is een oude drol van een marterachtige (mogelijk een steenmarter) aangetroffen (zie foto 3). Verse sporen zijn echter niet gevonden. Buiten deze drol zijn er ook geen oude sporen aangetroffen in of rondom de schuren. De schuren zijn grotendeels leeg en opgeruimd, waardoor deze vermoedelijk niet (meer) interessant zijn voor steenmarters in de huidige situatie (zie foto 4). Op diverse plekken in de schuur waren de te verwachte looproutes voorzien van spinnenwebben, wat aangeeft dat er recent geen steenmarter gelopen heeft. Tijdens de visuele inspectie en tijdens de overige veldbezoeken voor de steenuil zijn er geen steenmarters gezien of gehoord in het plangebied en de directe omgeving.

Foto 3. Oude drol van een marterachtige (foto: R. Boerboom).

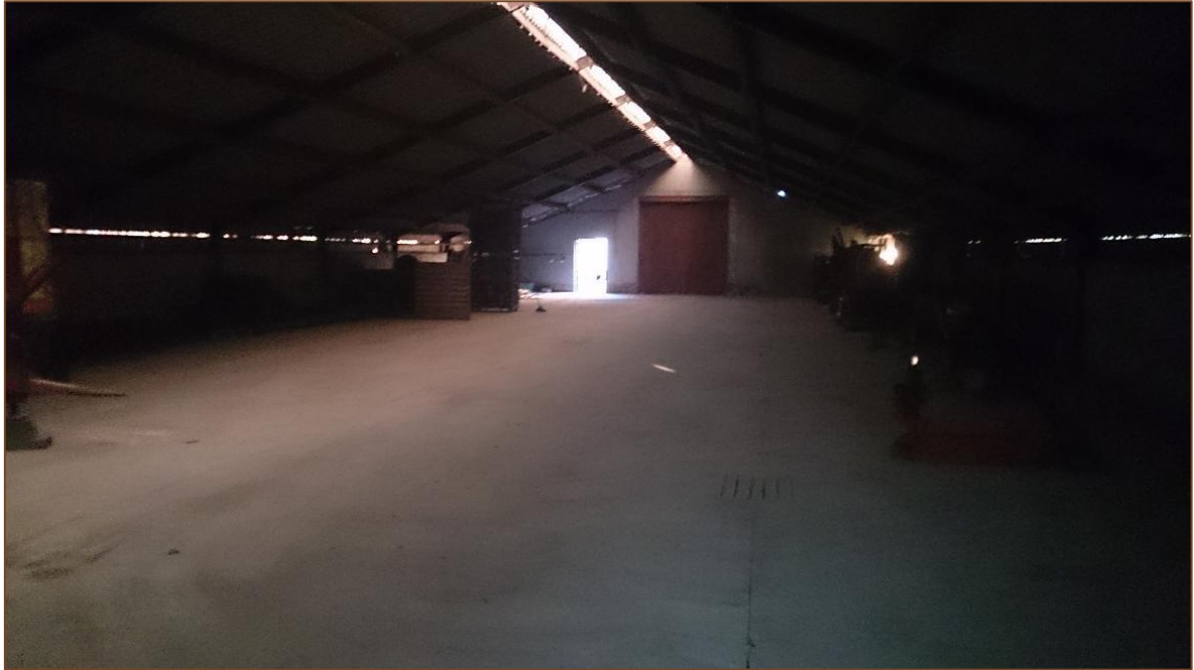
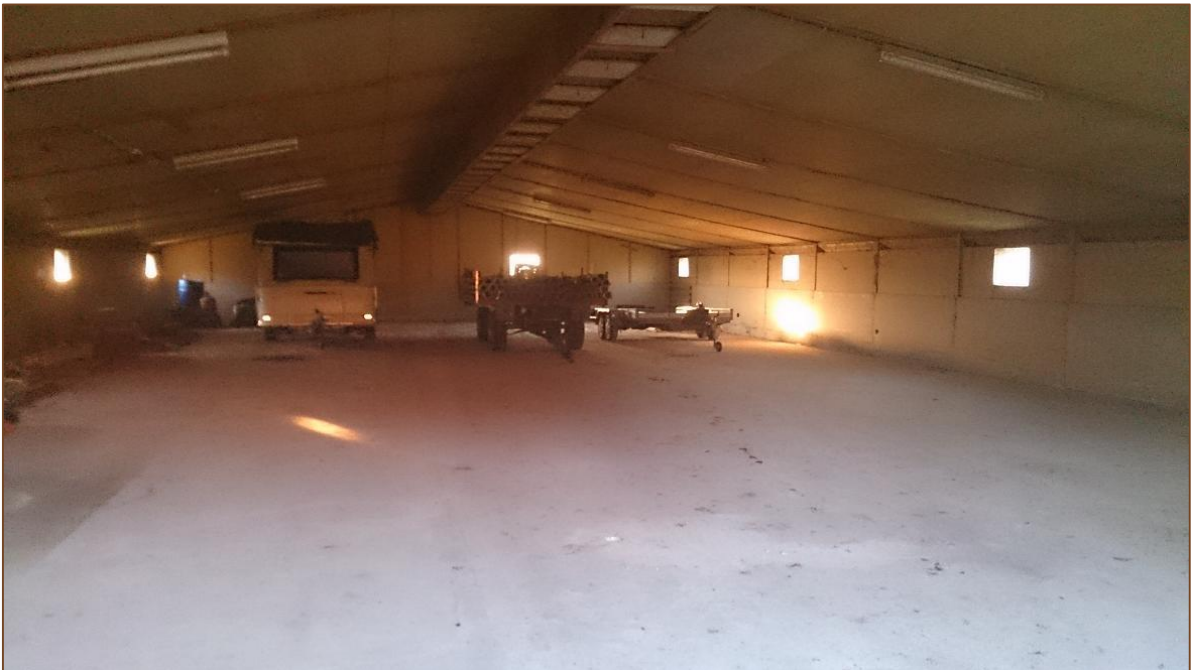
Op basis van de bevindingen van het gericht onderzoek kan geconcludeerd worden dat de te slopen schuren niet (meer) in gebruik zijn als vaste rust- en verblijfplaats door de steenmarter. Vermoedelijk zijn de schuren in de huidige situatie niet (meer) toegankelijk en geschikt voor steenmarters, door het afdichten van de openingen met gaas en door het opruimen.

Foto 4. De schuren zijn grotendeels leeg en opgeruimd (foto: R. Boerboom).

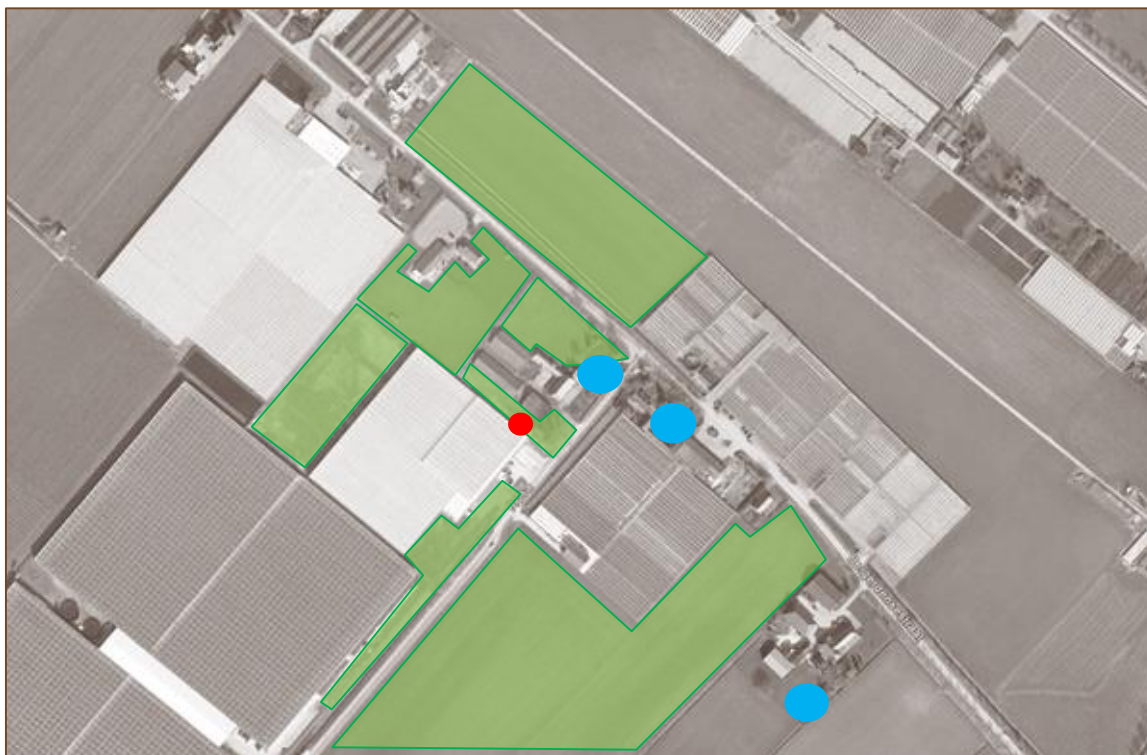
Figuur 3. Geschikte foerageergebieden steenuil (groen) rondom de steenuilenkast (rood) en geschikte locaties voor extra steenuilenkasten (blauw).

- Het wordt sterk aanbevolen om bij de herinrichting van het plangebied te zorgen voor extra groenstructuren die als schuilgelegenheid en foerageergebied kunnen dienen. Hierbij valt te denken aan rijen knotwilgen, struweel, hoogstam fruitbomen, kleine bosjes, boomgroepen/solitaire bomen en dergelijke. Als extra jachtgebied is het wenselijk om te zorgen voor bijvoorbeeld wat 'overhoekjes', extensief beheerde graslandjes, dierenweiden, heggen/hagen en kruidenranden.
