## BIJLAGE: HEN/SED GEBIEDEN

## W11 Aalpotwier

# HENSLO-GEBIEDEN: Aalpotwiel TOPOGRAFIE EN LIGGING

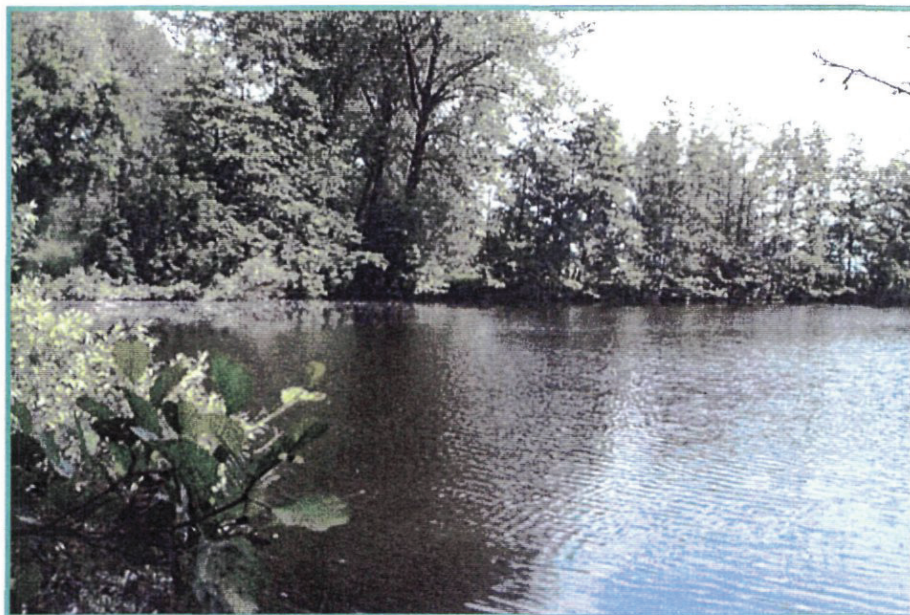
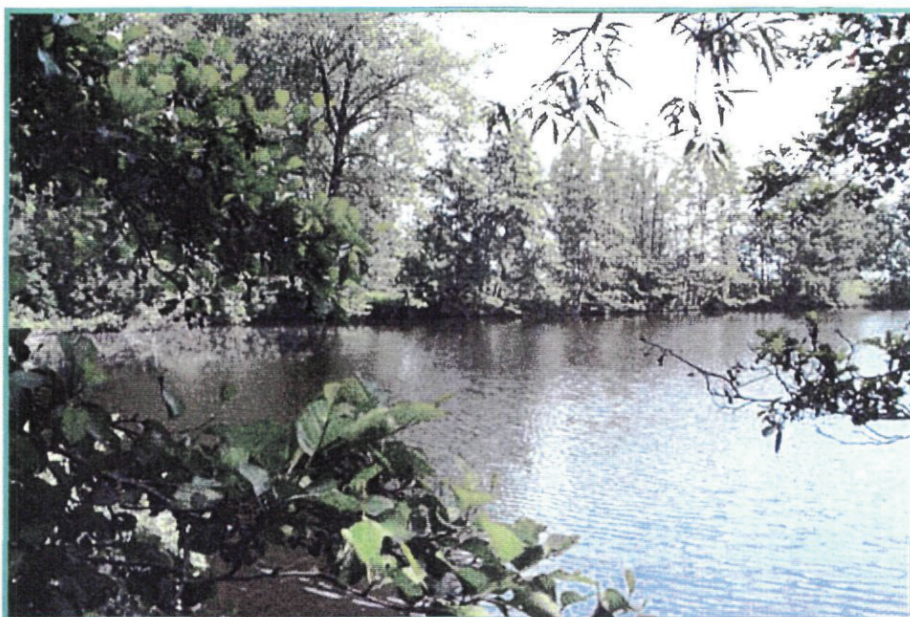
Dit grootste wiel van de vier is geheel gelegen in een bosachtige omgeving. Hierdoor is er geen oevervegetatie aanwezig.

Als gevolg van de dichte beschaduwing van de oever wordt het streefbeeld niet behaald

Verwijderen deel van de opgaande begroeiing op de oever. Voorstel is het verwijderen van populieren en wilgen langs de dijkzijde

Verwijderen populieren en wilgen van de westelijke oever (S3)

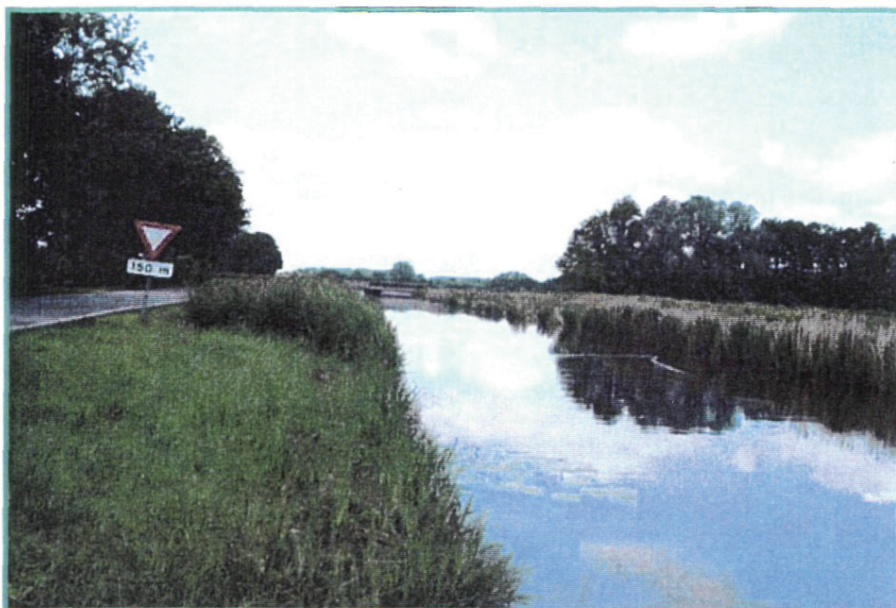
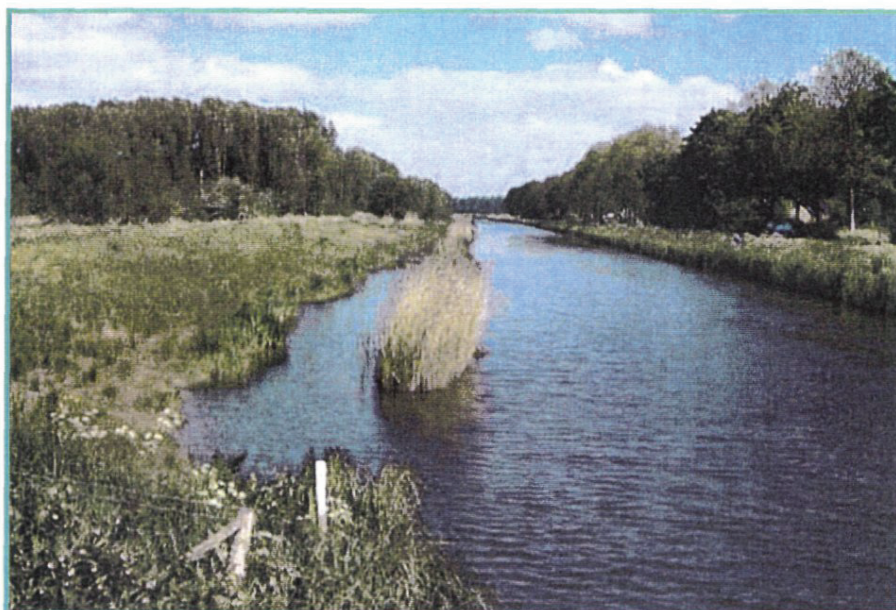
## L150 Capreton

De Capreton is een wetting die uitstroomt in de afgedamde Maas. Hij is gelegen in een open poldergebied in de Bommelerwaard. Verder is hij deels besloten ter hoogte van de Lieskampoen. Een deel van de oevers is eenzijdig verflauwd en hier wordt een gedifferentieerd maaibeheer op toegepast. Volgens kaart ligt Capreton deels buitendijks, in de praktijk is dit niet zo.

De Capreton benadert het streefbeeld nog niet in verband met de ongunstige inrichting oever over lange trajecten.

Waar mogelijk aanleg natuurvriendelijke oevers, aangehouden is 25% van de oever (éénzijdig) (D3)

Aanleg paaiplaatsen snoek (B6)

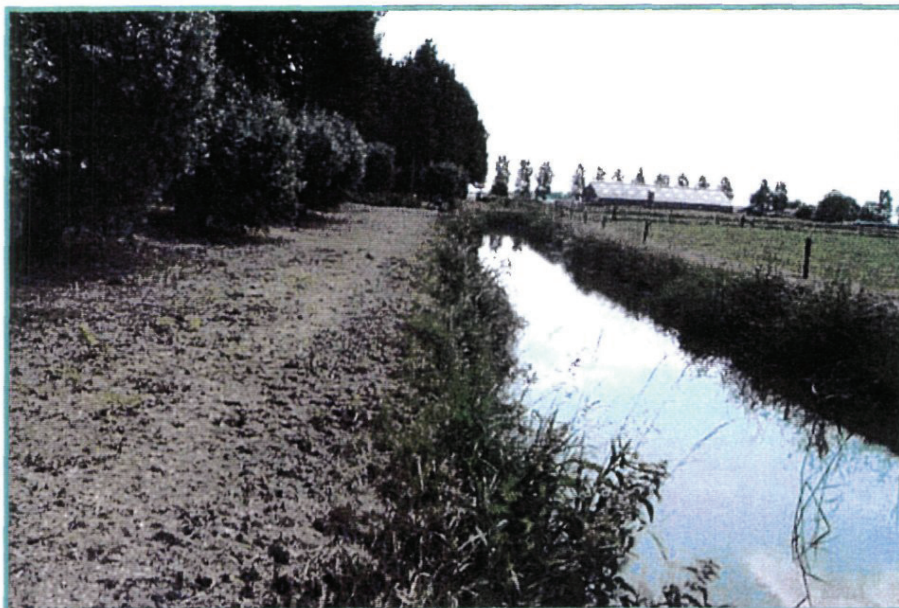
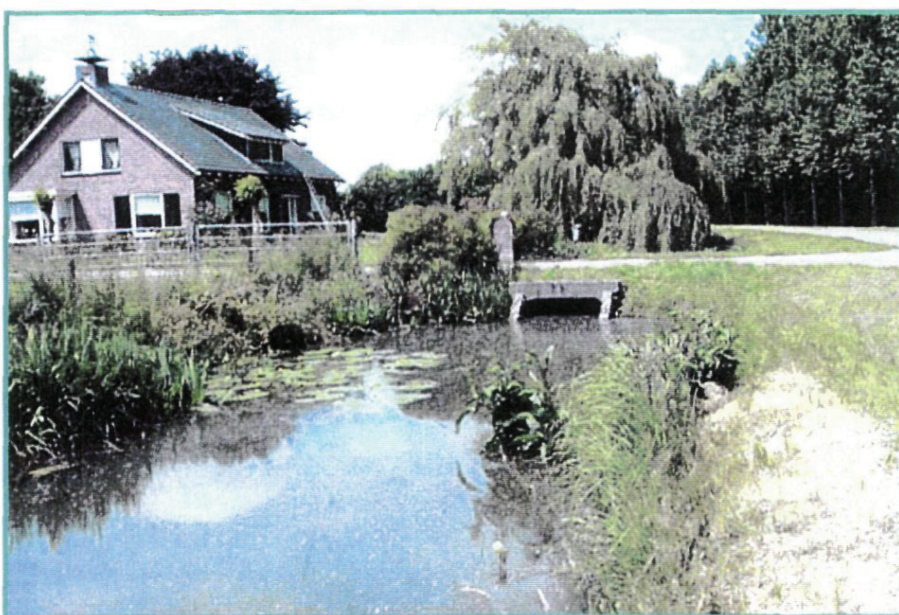
## L151 Drielse Wetering

Deze smalle, landschappelijk zeer fraaie wetering stroomt door een dichtbegroeid gebied. De waterhuishoudkundige functie van het water is komen te vervallen.

Deze wetering voldoet vrijwel geheel aan het streefbeeld, alleen de beschaduwing is wat te hoog.

Bomen dunnen zodat de doelstelling van &lt;25% beschaduwning gehaald wordt. (S3)

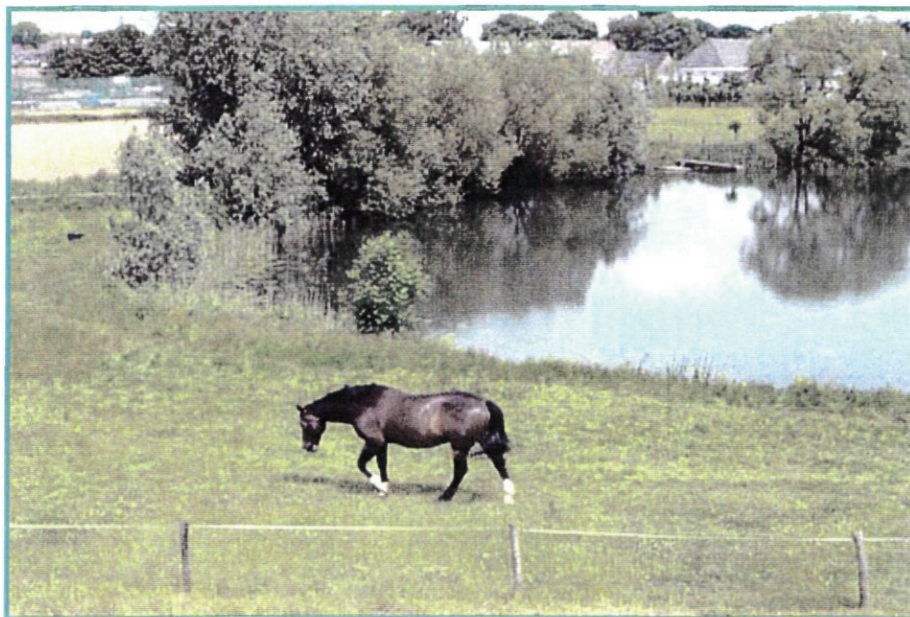
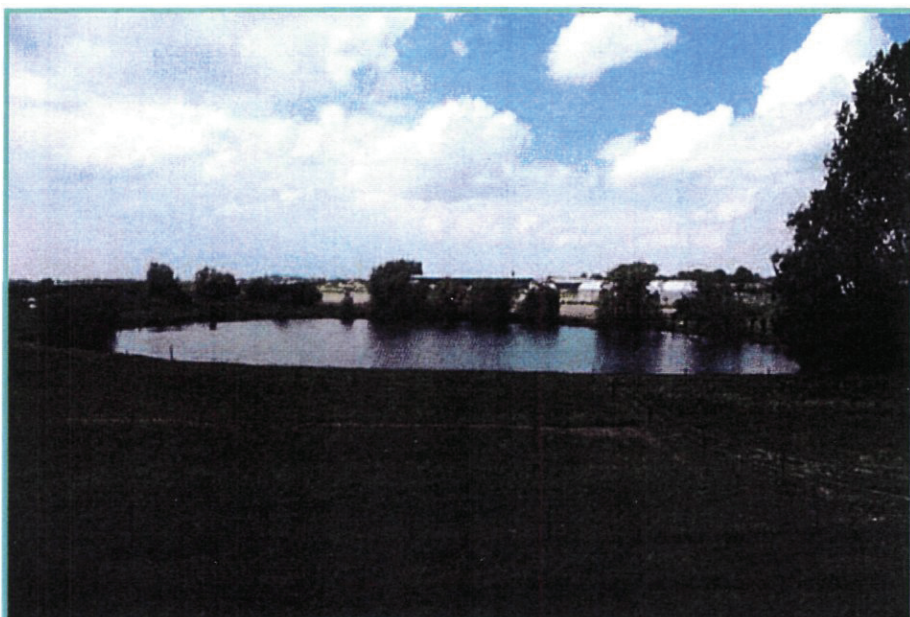
## W19 Dronkaardswiel

Dit kleine particuliere wiel in de gemeente Maasdriel is voor het grootste deel omgeven door weilanden met paarden. Deze vertrappen het talud en zorgen er voor dat er geen oever vegetatie kan ontstaan. Vroeger was het een "schoon wiel". Het was de "waterpomp" voor het dorp (drinken, wassen, etc.).

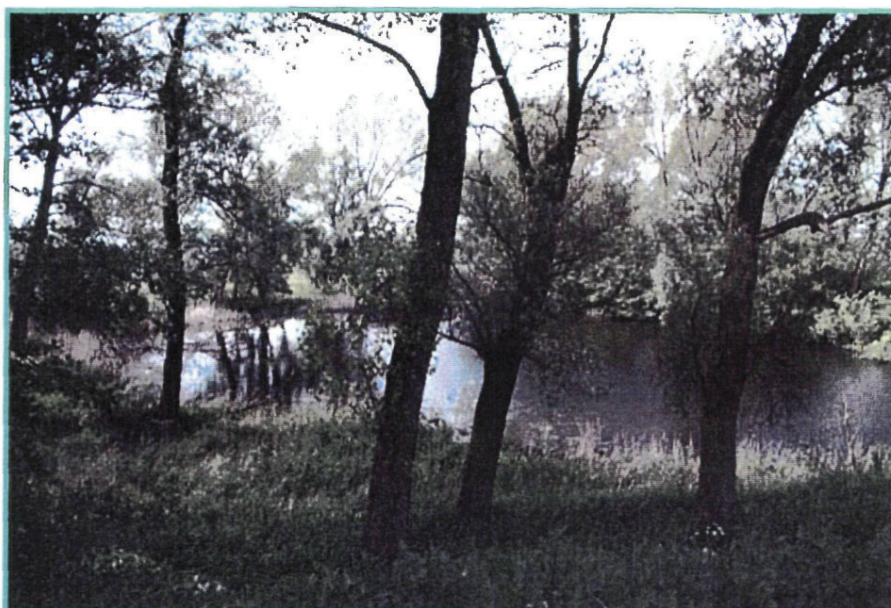
Dit wiel maakt deel uit van het complex van wielen en moeras aan weerszijde van de Nieuwedijk.

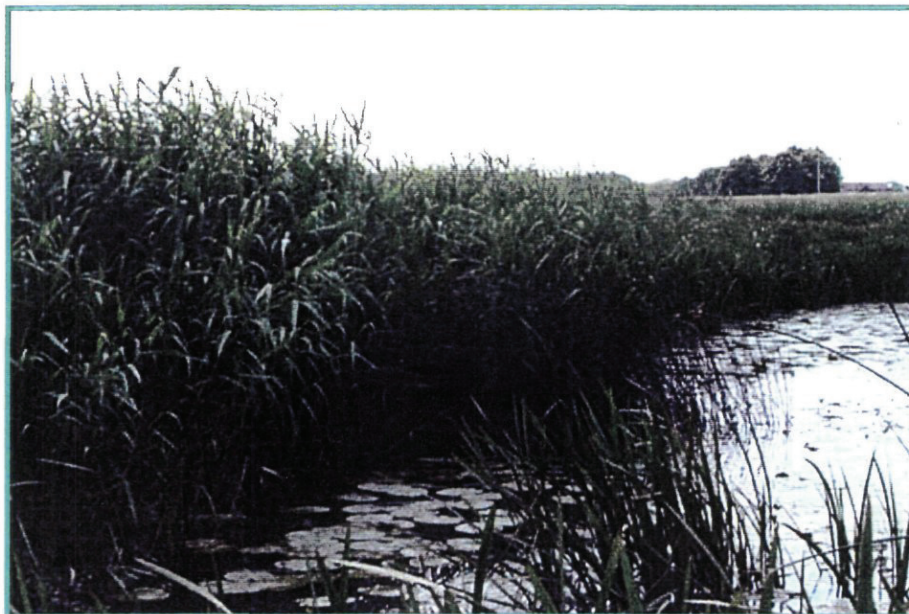
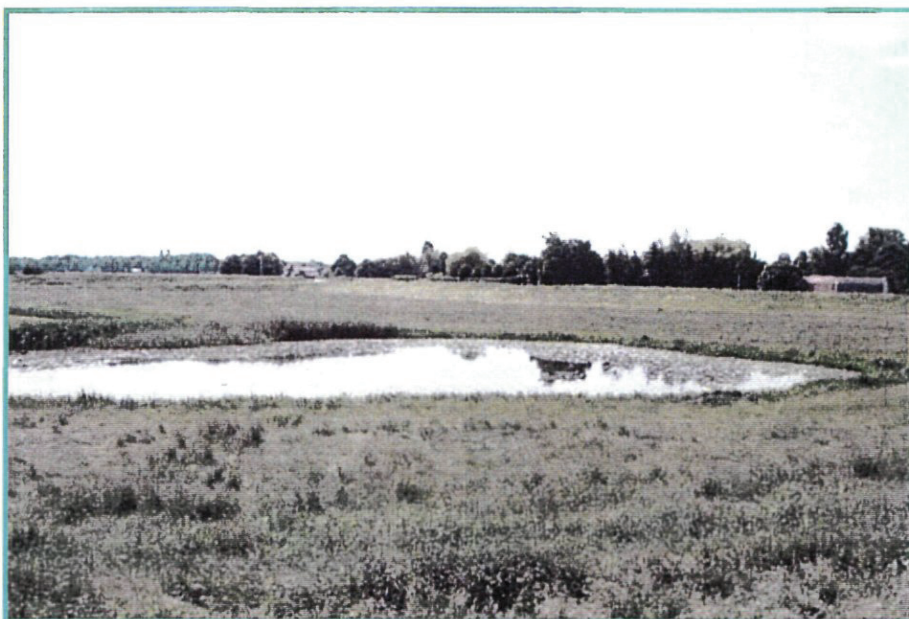
## W20 Kleine Wiel, Hedel

Dit kleine buitendijkse wiel ligt voor het grootste deel in een extensief begraasd gebied. Slechts een klein deel van het wiel bevindt zich tegen de agrarische landbouwgronden (maïsakker) en hier is een bufferzone tussen aangelegd. Het wiel ligt in een "inlaag", de kolk was vroeger vele malen groter. De aanwezige watergang was vroeger waarschijnlijk een meander van de Maas.

| Stroomsnelheid: | nvt | Beschaduwing oevers: | 0% | Landgebruik: | extensief beheer 80%,<br>landbouwkundig 20% |

Er is in dit water geen meetpunt van het oppervlaktewater gesitueerd.

Uitrasteren van de oeverzone om de moerasontwikkeling te stimuleren. (S17)

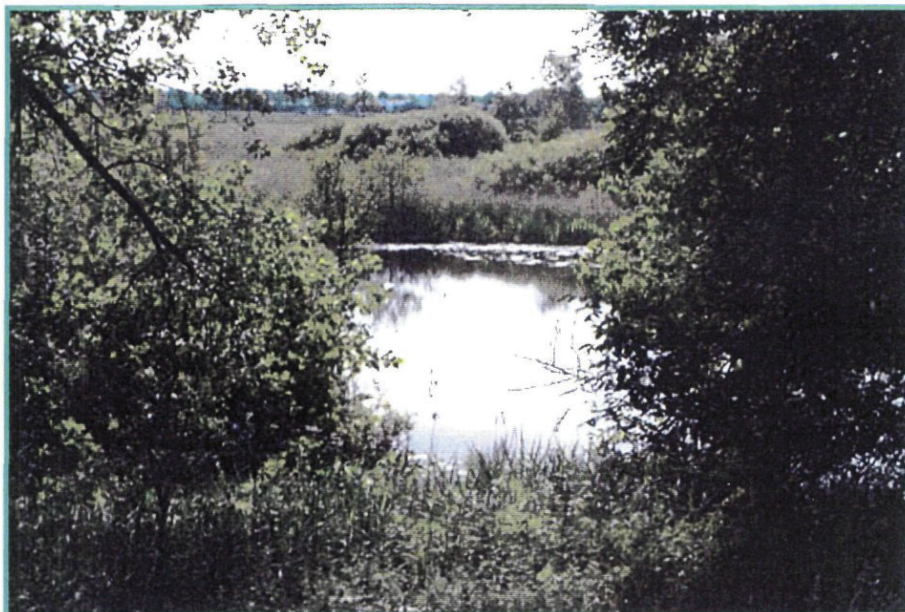
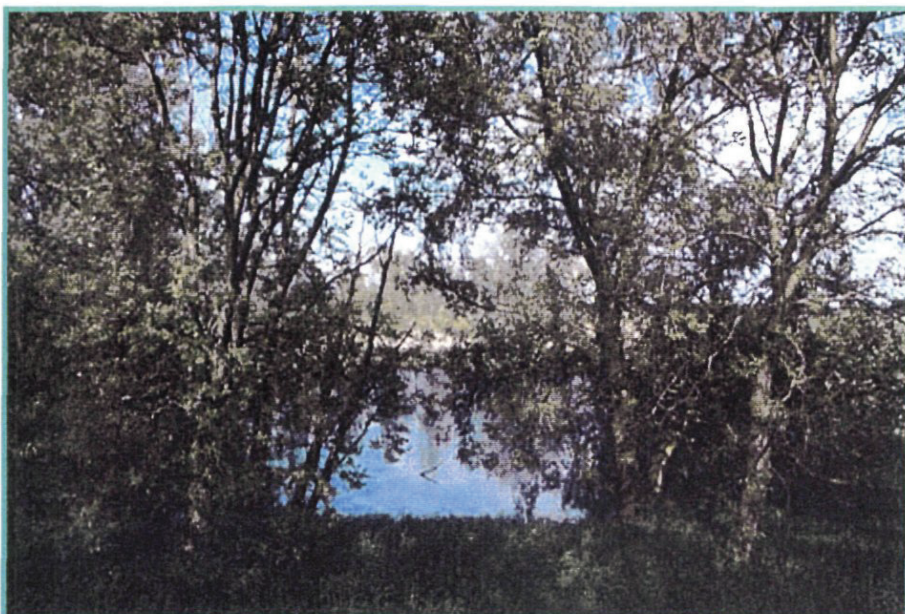
Dit kleine wiel is gelegen langs een oude binnendijk (de Nieuwedijk), die alleen nog voor voetgangers toegankelijk is. Het wiel is aan een zijde begroeid met populieren en wilgen en aan de andere zijde begroeid met een rietmoeras.

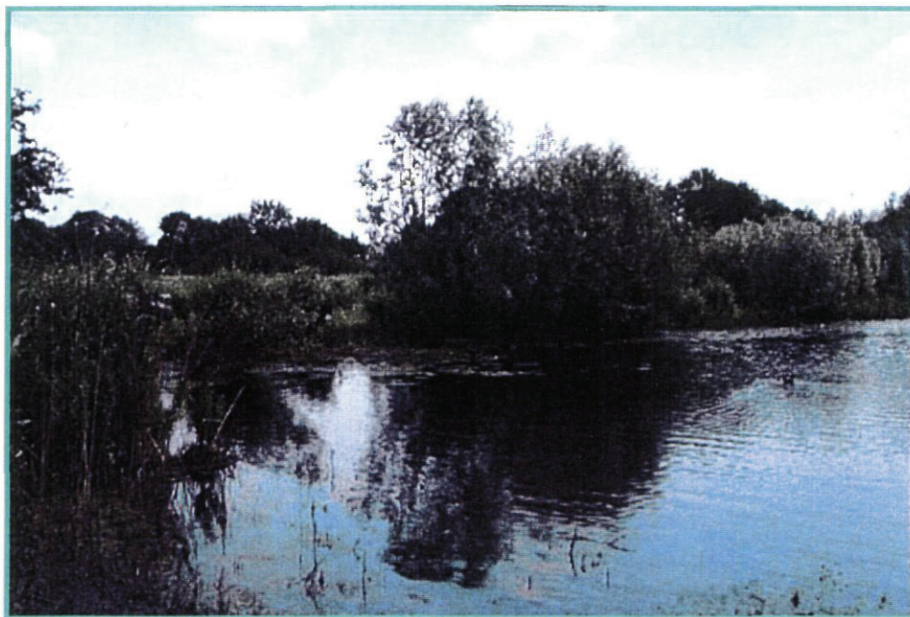
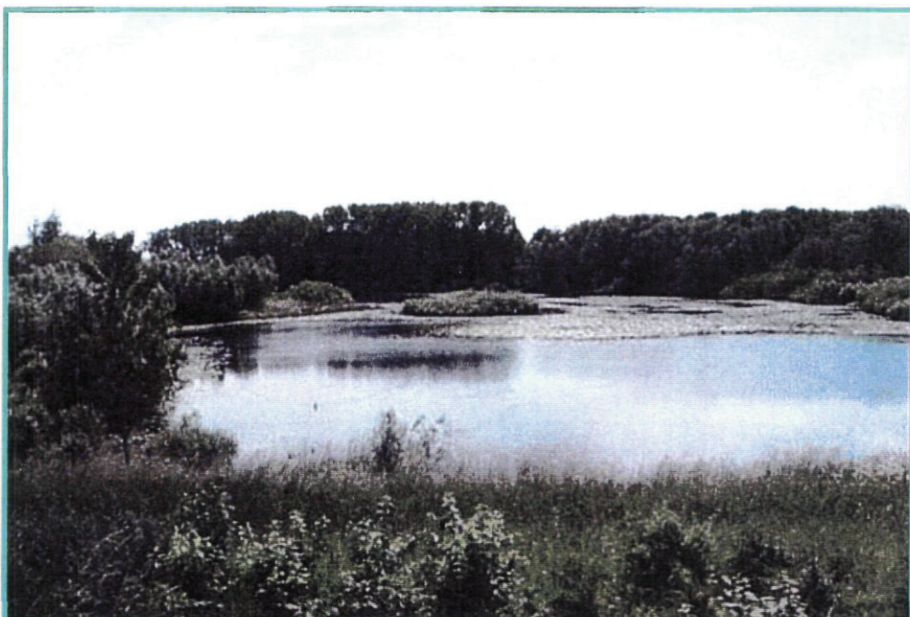
Dit grote wiel is gelegen in een grotendeels bebost gebied. Ook zijn er knotwilgen in groepen omheen aangeplant. Verder is de oever aan de dijkzijde aangevuld in het kader van de dijkversterking.

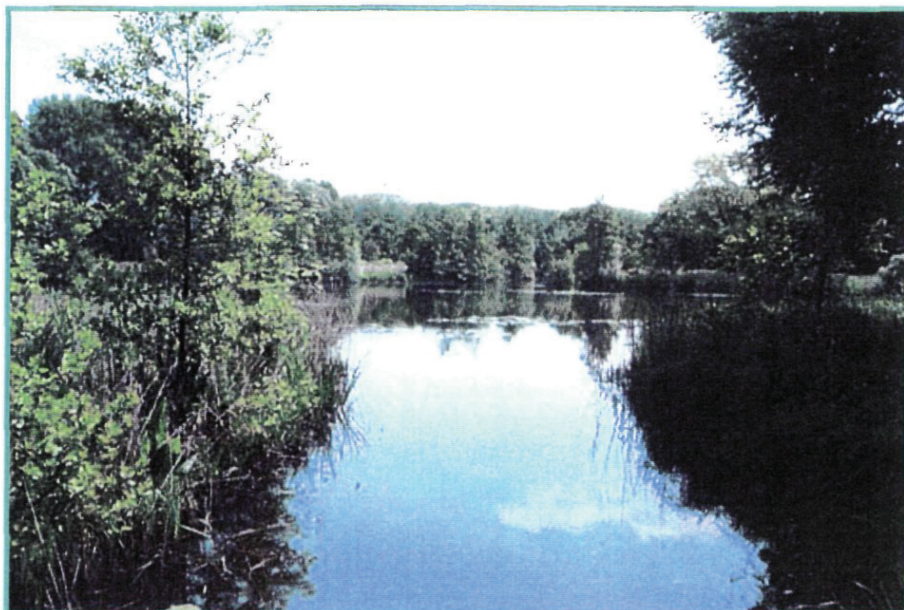
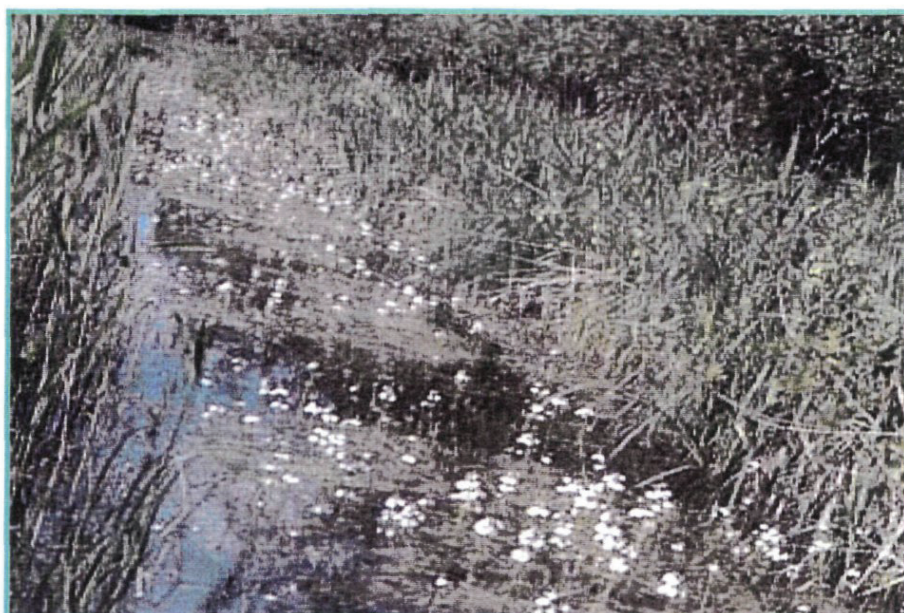
Deze gebufferde sloten, in het reservaat van Staatsbosbeheer, zijn geheel afgesloten van de omgeving en zorgen door de goede kwelstroom alleen voor een afwatering. Het gebied is gelegen in het komgrondengebied de Bommelerwaard. De sloten zijn deel in een bebost en deels in een open gebied gelegen. Er is een grote diversiteit in structuur en soorten aanwezig.

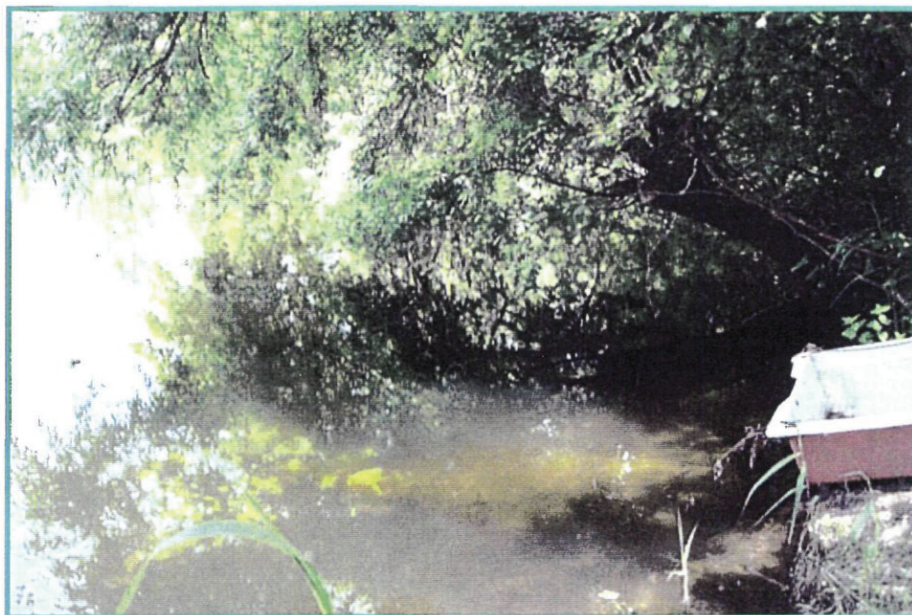
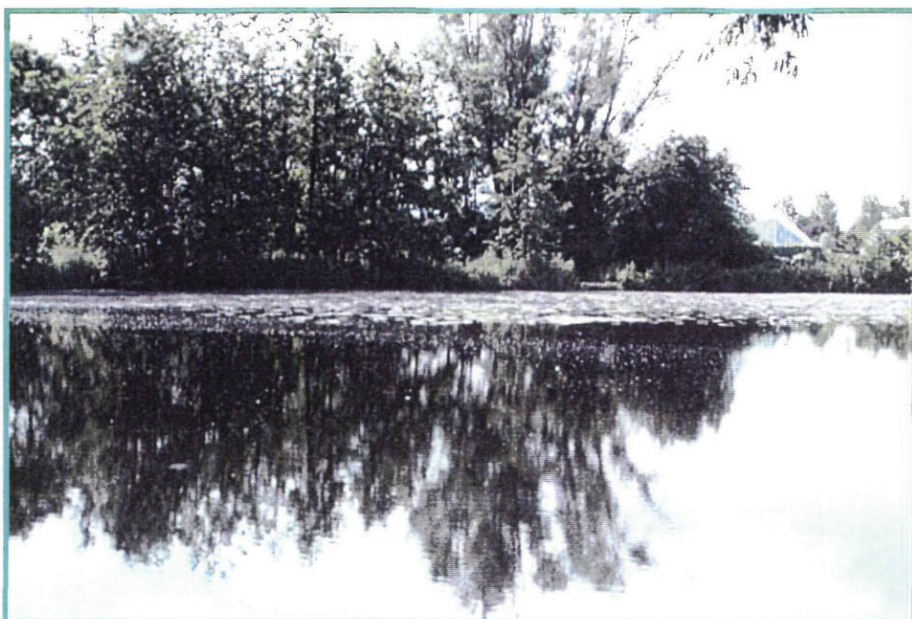
Dit wiel maakt deel uit van de Meidijkse wielen en is in particulier eigendom. Het wiel is grotendeels omgeven door opgaande beplanting met af en toe een opening. Er is geen duidelijke oevertvegetatie aanwezig.

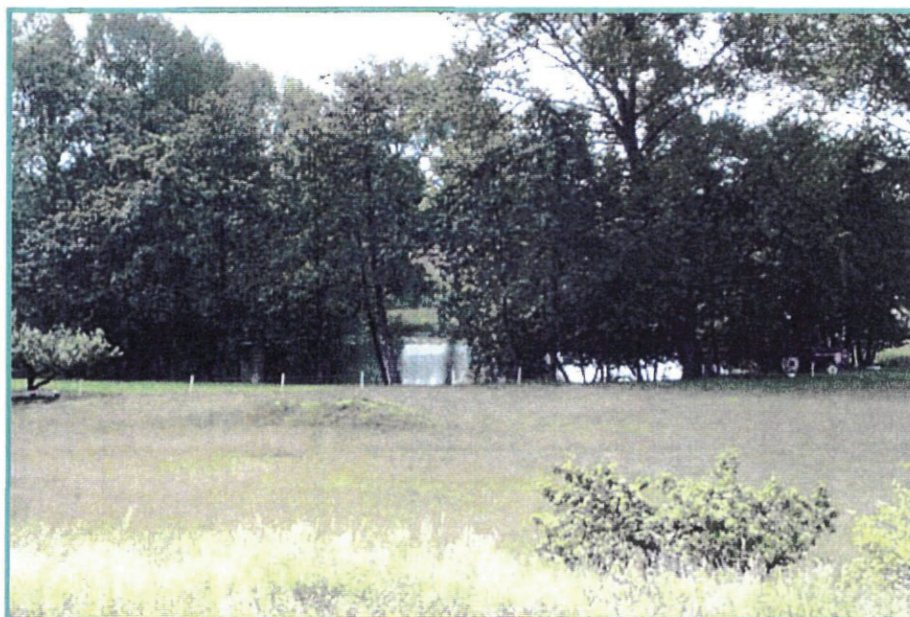
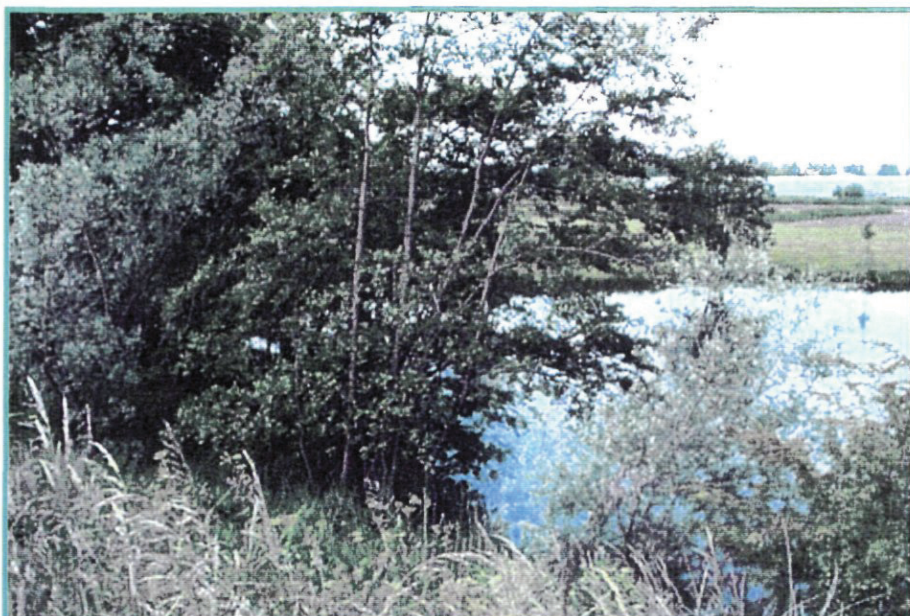
## W13 Meidijsche Wielen

Vanaf het noorden gezien is dit het tweede wiel van de Meidijkse wielen en tevens is het ook in particulier bezit. Dit wiel bevat een open oevergedeelte, een strook met opgaande beplantingen en een kleine fruitboomgaard die aansluit bij het woonhuis.

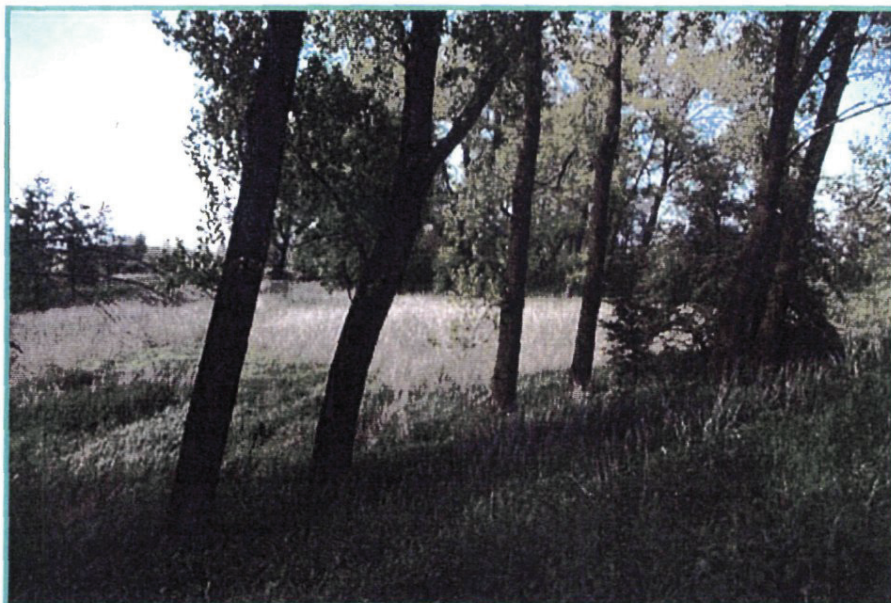
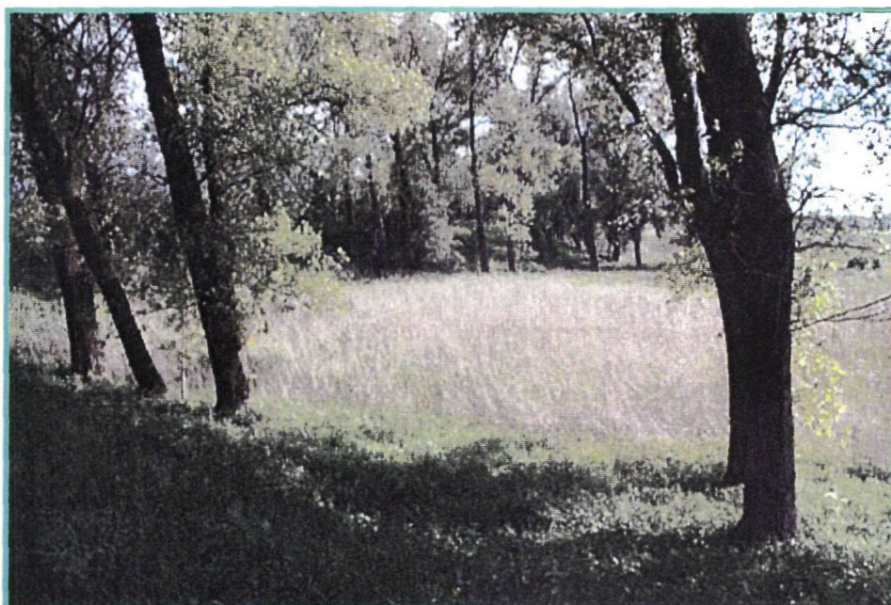
Dit oude wiel is geheel verland en begroeid met een rietvegetatie. Hierdoor zijn de eigenschappen van het wiel geheel verdwenen. Rond het wiel groeien wilgen en populieren die voor de nodige beschaduwing zorgen.
