**ASBESTINVENTARISATIE**  
**Kantoorgebouw**  
**Koningin Wilhelminahaven NZ 21-26 te Vlaardingen**

### Asbestinventarisatie Koningin Wilhelminahaven NZ 21-26 te Vlaardingen

Datum rapport: 7 juli 2017

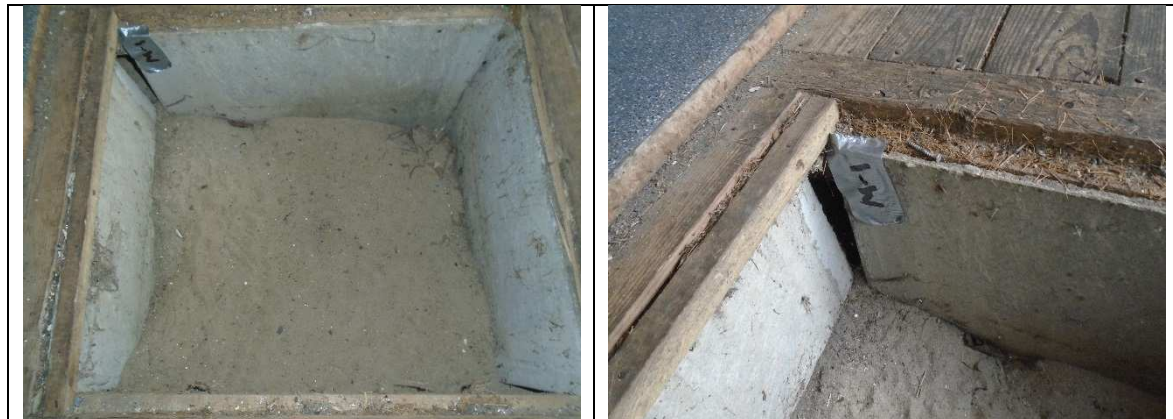
Afbeeldingen behorende bij bron 1

| Bron | Plaatmateriaal | Bron.nr. | 1 |
| Locatie | Onder de vloer van de entree van het kantoorgebouwtje | | |
| Asbestsoort(en) | Chrysotiel | Monster nr. | M1 |
| Percentage (%) | 15 - 30 | | |
| Hoeveelheid | Ca. 1m <sup>2</sup> | | |
| Bevestigingsmethode | Gespijkerd en ingegraven | | |
| Binding | Hechtgebonden | | |
| Beschadiging | + | | |
| Risicoklasse | 2 | | |

| Verwijderingsmethode | Containment | | |
