Laagopbouw	Kleurcode NCS	Detailfoto monsterlocatie	Detailfoto locatie	<div data-bbox="2078 188 2168 288" style="text-align: right;"> ERF GOED ZORG </div> <div data-bbox="1845 355 2089 467" style="text-align: center; font-size: 2em; font-weight: bold;"> WEST507 2.18 </div> <div data-bbox="1771 759 2074 831" style="text-align: right;"> E: info@erfgoedzorg.nl M: +31(0)6 5368 3274 </div>
2	Donkergroen huidige afwerking

Laagopbouw	Kleurcode NCS	Detailfoto monsterlocatie	Detailfoto locatie	<p data-bbox="2078 188 2168 288">ERF GOED ZORG</p> <p data-bbox="1845 355 2092 467">WEST507 2.20</p> <p data-bbox="1771 759 2074 831">E: info@erfgoedzorg.nl M: +31(0)6 5368 3274</p>

Laagopbouw	Kleurcode NCS	Detailfoto monsterlocatie	Detailfoto locatie	<p data-bbox="2078 188 2168 288">ERF GOED ZORG</p> <p data-bbox="1845 355 2089 467">WEST507 2.22</p> <p data-bbox="1771 759 2074 831">E: info@erfgoedzorg.nl M: +31(0)6 5368 3274</p>

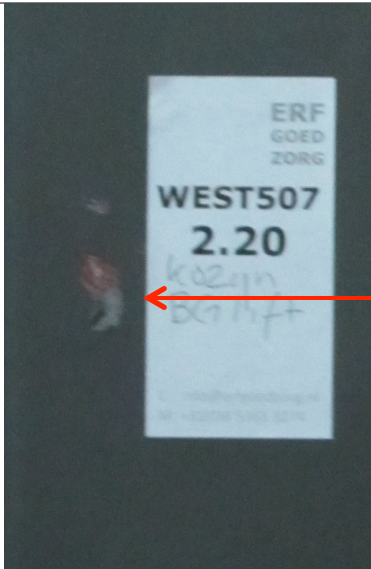
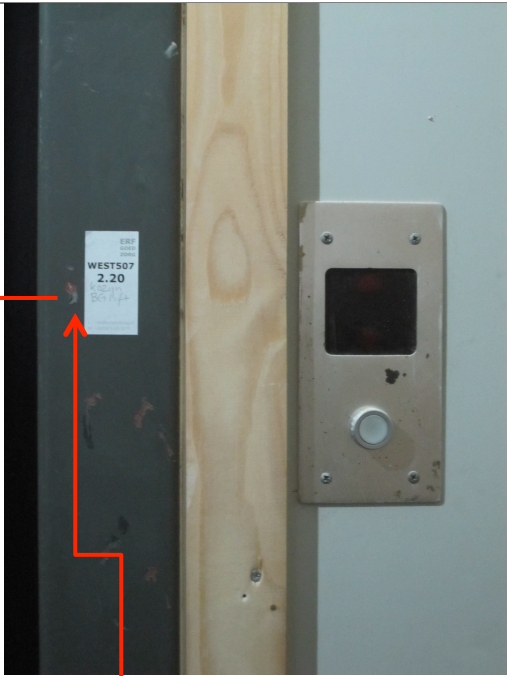
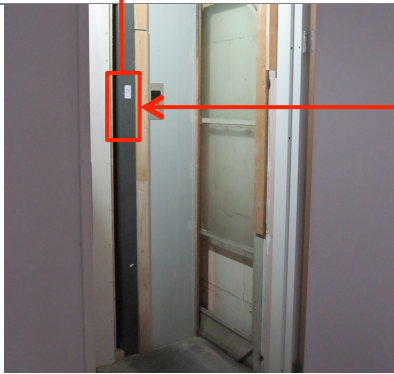
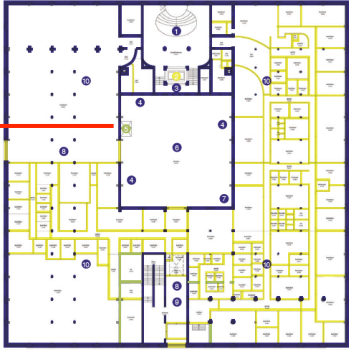
<p data-bbox="1765 882 2074 914">E: info@erfgoedzorg.nl M: +31(0)6 5368 3274</p>	
<p data-bbox="91 1134 1039 1233">Opmerkingen: Dit monster is genomen om de afwerking van de kozijnen met elkaar te kunnen vergelijken.</p>			<p data-bbox="1200 882 1424 914">Kozijn goederenlift</p>	<p data-bbox="1771 882 1939 914">Begane groen</p>

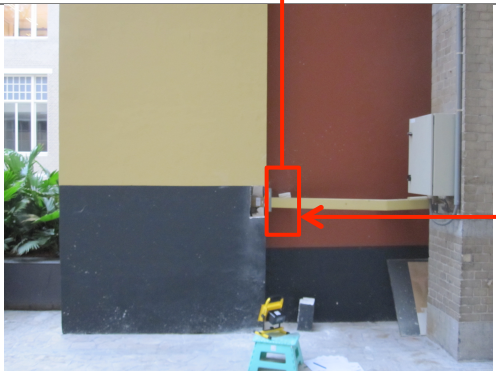
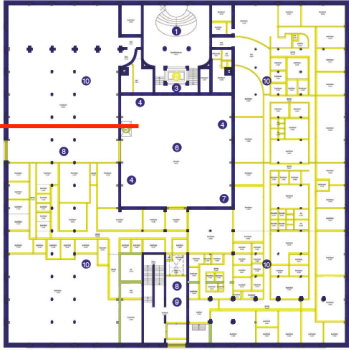
3	Lichtgeel	3020-Y20R		 	 		2	Lichtgeel		1	Rood		0	Metaal		<p data-bbox="1200 879 1682 911">Metalen schoor goederenlift in het zicht</p>
3	Lichtgeel	3020-Y20R	 	 													
2	Lichtgeel																
1	Rood																
0	Metaal																
<p data-bbox="91 1094 271 1126">Opmerkingen:</p> <p data-bbox="91 1126 1155 1270">In vergelijking met 2.21 is de zichtlaag op 2.22 een andere, modernere verflaag. Laag 2 in 2.22 komt overeen met laag 3 in 2.21, maar mist hier een voorbereiding. Laag 2 is mogelijk een olieverf. Er is wellicht geschuurd op de schoor voor de nieuwe gele verflaag werd aangebracht.</p>
