WEST 507

BESTAANDE SITUATIE | BOUWTECHNISCHE DOCUMENTATIE

31.07.2017

Voor u ligt het ‘Bestaande situatie - Bouwtechnische documentatie’ document van WEST507. Hierin is het, in 2002 tot rijksmonument benoemde Oceaanhuis (het voormalig Stokvis gebouw) aan de Westzeedijk 507 te Rotterdam. geanalyseerd door Mei Architects and Planners. Het hoofddoel van dit document is het verkrijgen van inzicht in het bestaande gebouw. Een belangrijk onderdeel hiervan is een opname van de visueel waarneembare afwerkingen, materialen en de bouwkundige status hiervan. Daarnaast wordt inzicht verkregen van de architectonische en rijksmonumentale waarde van de diverse onderdelen. Een belangrijk instrument dat gebruikt is bij de bepaling hiervan is het door SteenhuisMeurs uitgevoerde ‘Cultuurhistorisch onderzoek & waardestelling’. Deze bouwtechnisch opname is tot stand gekomen door meerdere bezoeken te brengen aan het Oceaanhuis. Tijdens deze bezoeken is het gebouw visueel geïnspecteerd, gefotografeerd vanaf de buiten- en binnenzijde, en zijn waar mogelijk de vrije hoogtes en de afmetingen van essentiële onderdelen gemeten. Ditigale tekeningen en een 3D model zijn gemaakt op basis van oude archieftekeni

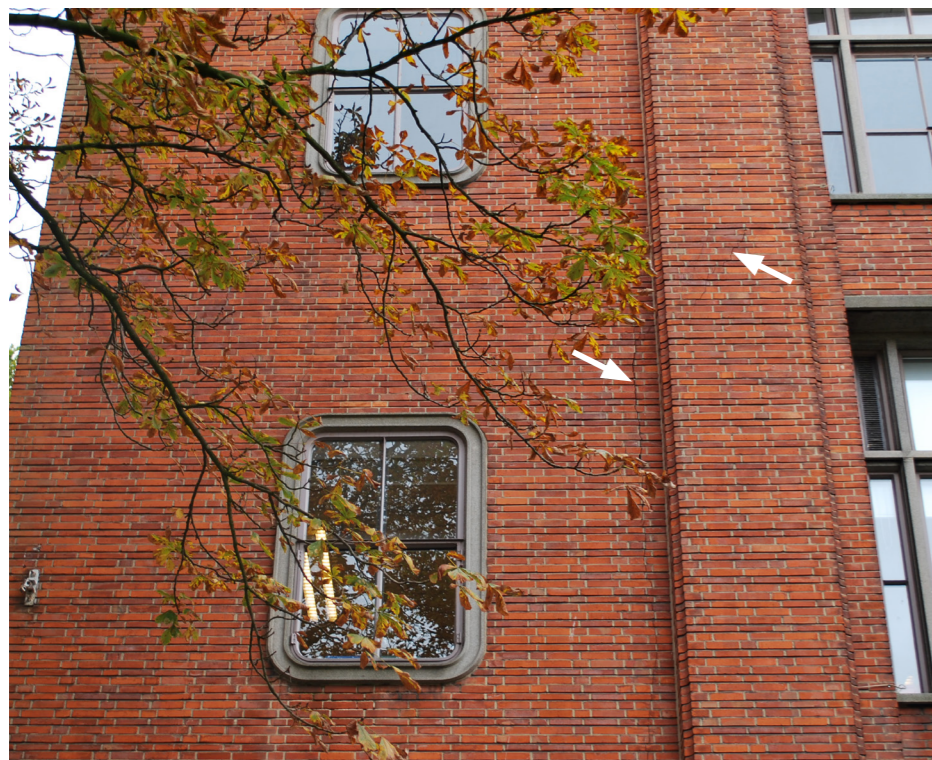
In het gebouw zijn geen verzakkingen of scheefstanden waargenomen. In de metselwerk gevels zijn scheuren zichtbaar op de hoeken van het gebouw, deze zijn aangegeven op de gevelaanzichten. Opvallend is hetzelfde scheurpatroon op elke hoek. Pieters Bouwtechniek zal hoogstwaarschijnlijk meer duidelijk kunnen geven over de oorzaak van deze scheuren.

Scheur in noordgevel

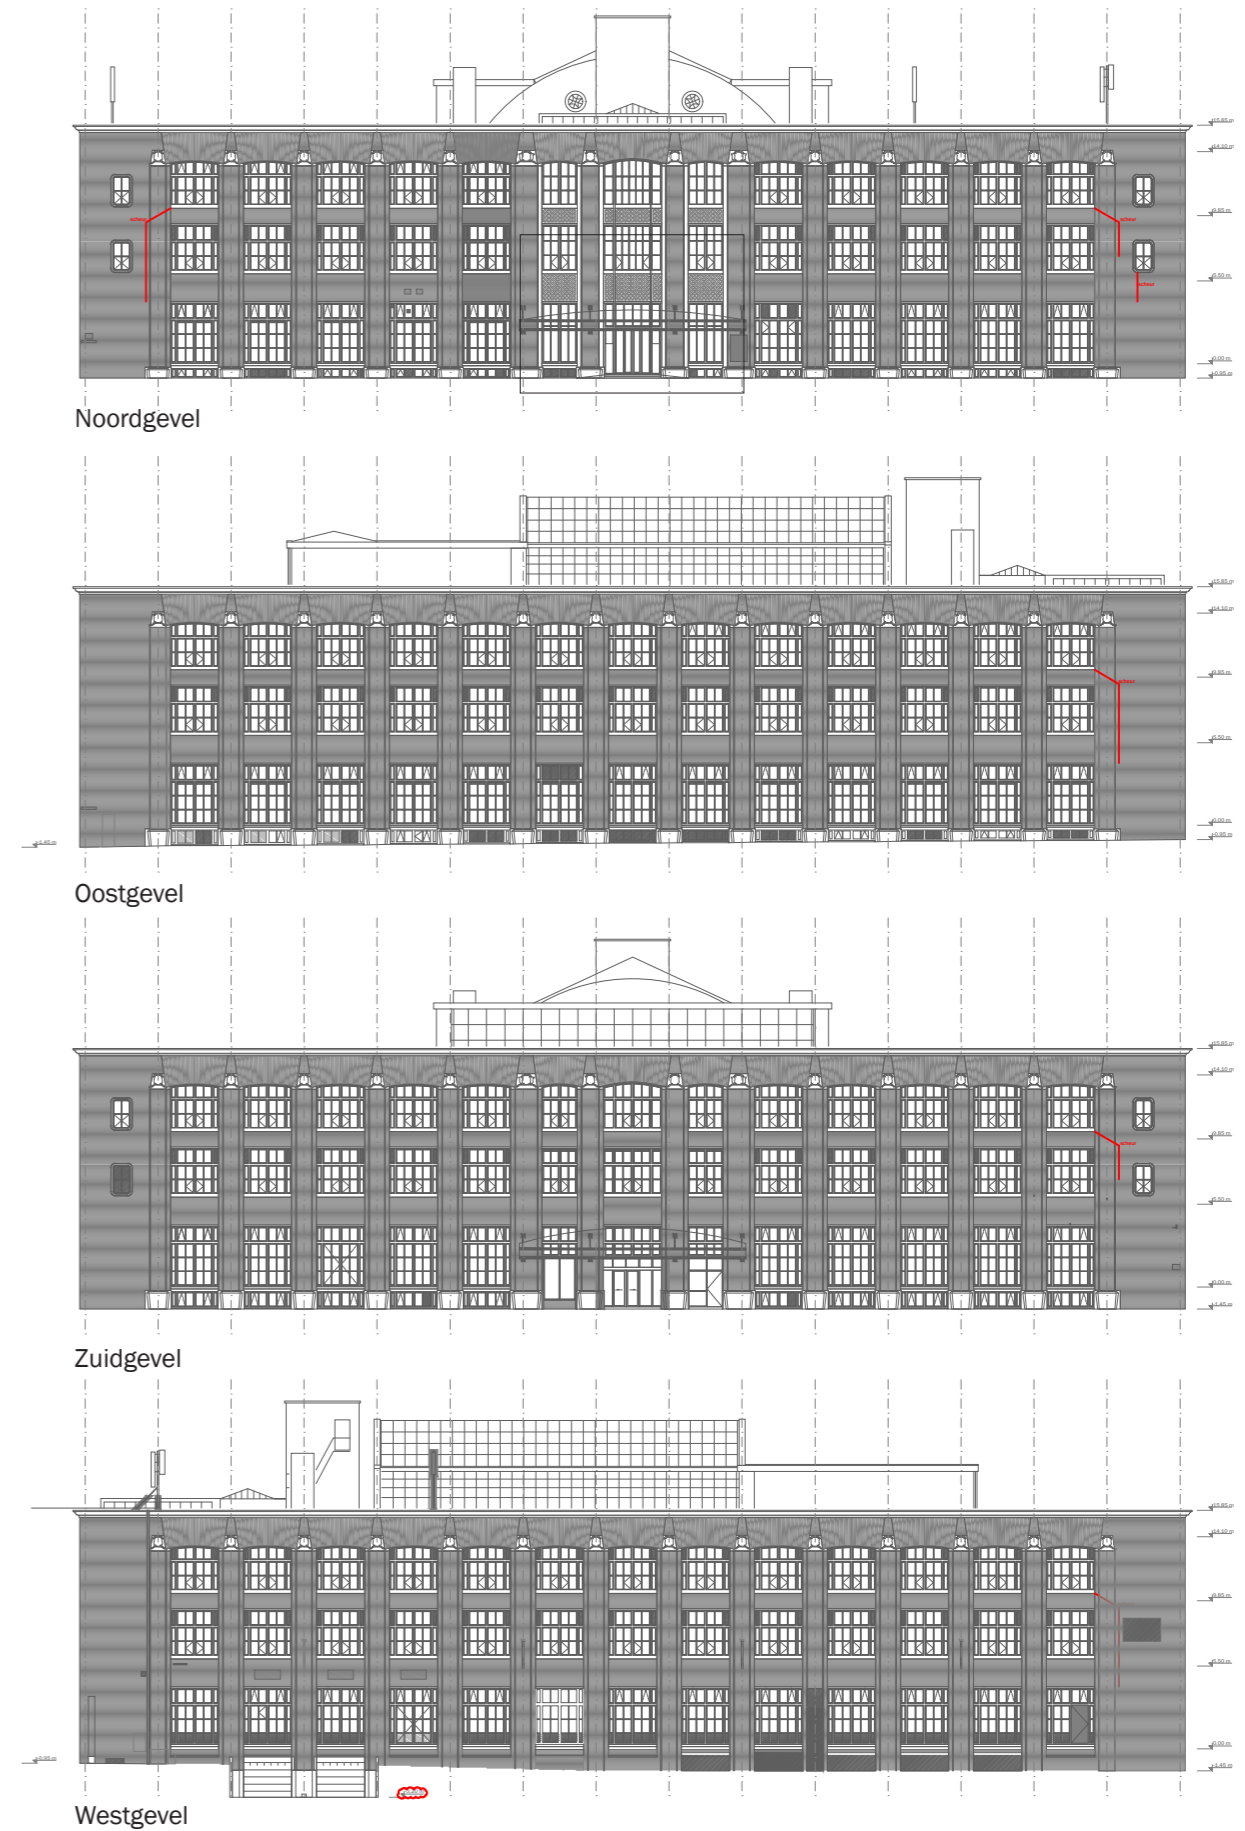
Zowel het metselwerk als het voegwerk verkeren in een goede conditie. Lokaal zijn wat beschadigingen zichtbaar maar deze zijn zeer minimaal. Op de hoeken van het gebouw zijn scheuren zichtbaar, zie de voorgaande paragraaf.

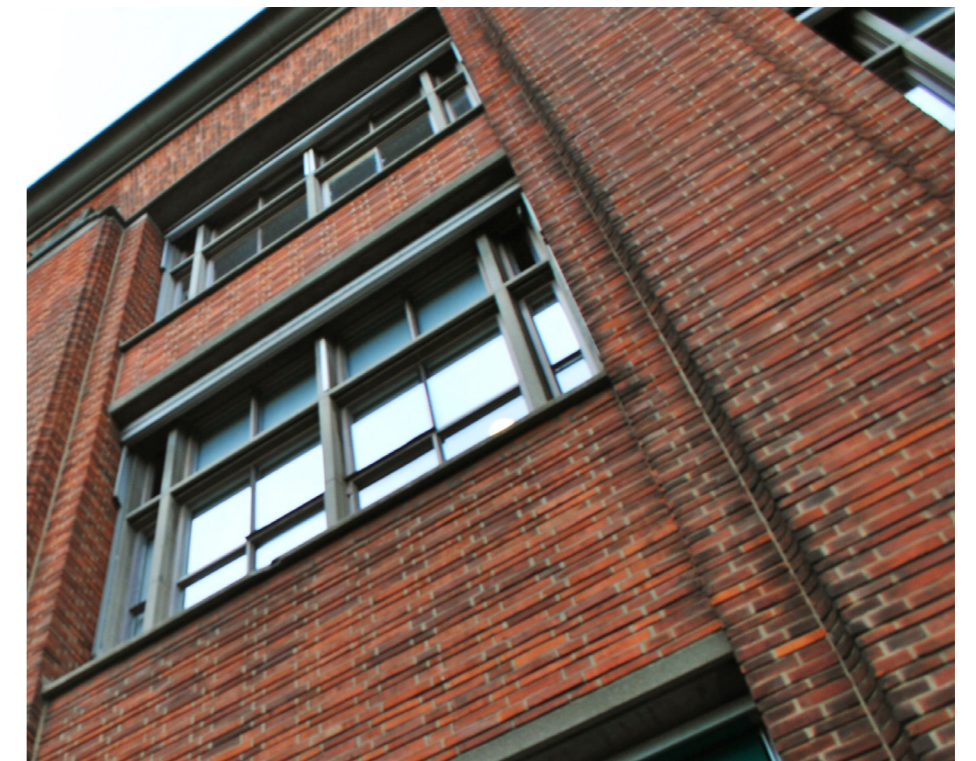
Reliëf vooral zichtbaar van onderaf

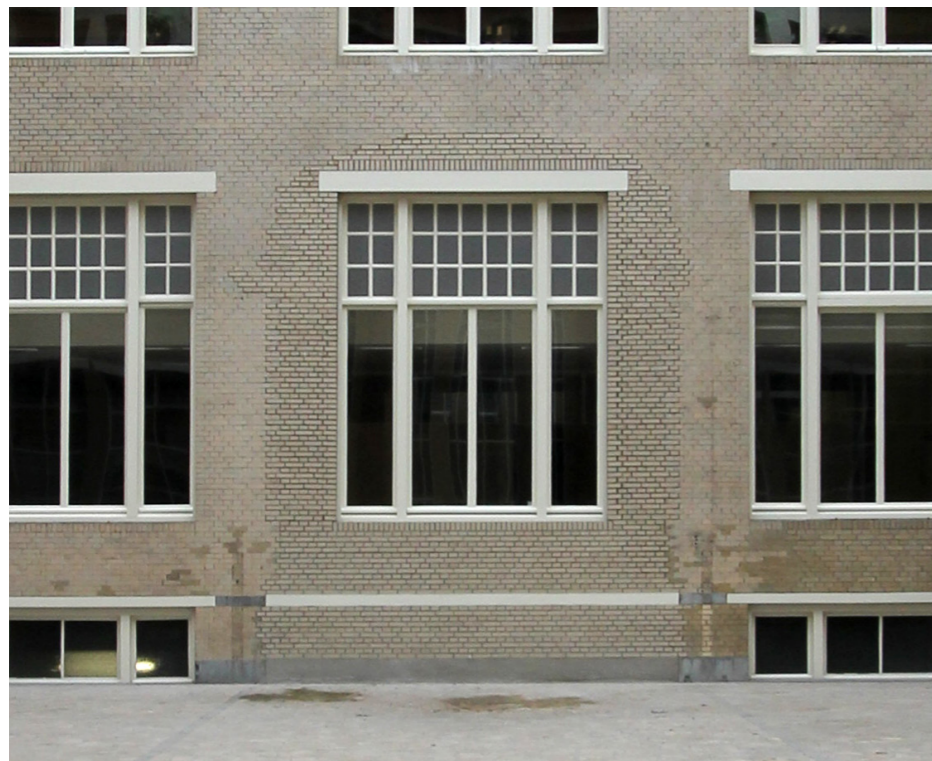
Ook in het atrium verkeren het metselwerk en het voegwerk in een goede conditie. De vroegere doorgangen naar de binnenplaats voor vrachtwagens zijn in 1974 gedicht. Deze tweede plekken in de zuid- en westgevel van het atrium zijn nog steeds goed zichtbaar door een kleurverschil in het voegwerk.

Plek oude doorgang te zien aan afwijkende kleur voegwerk.

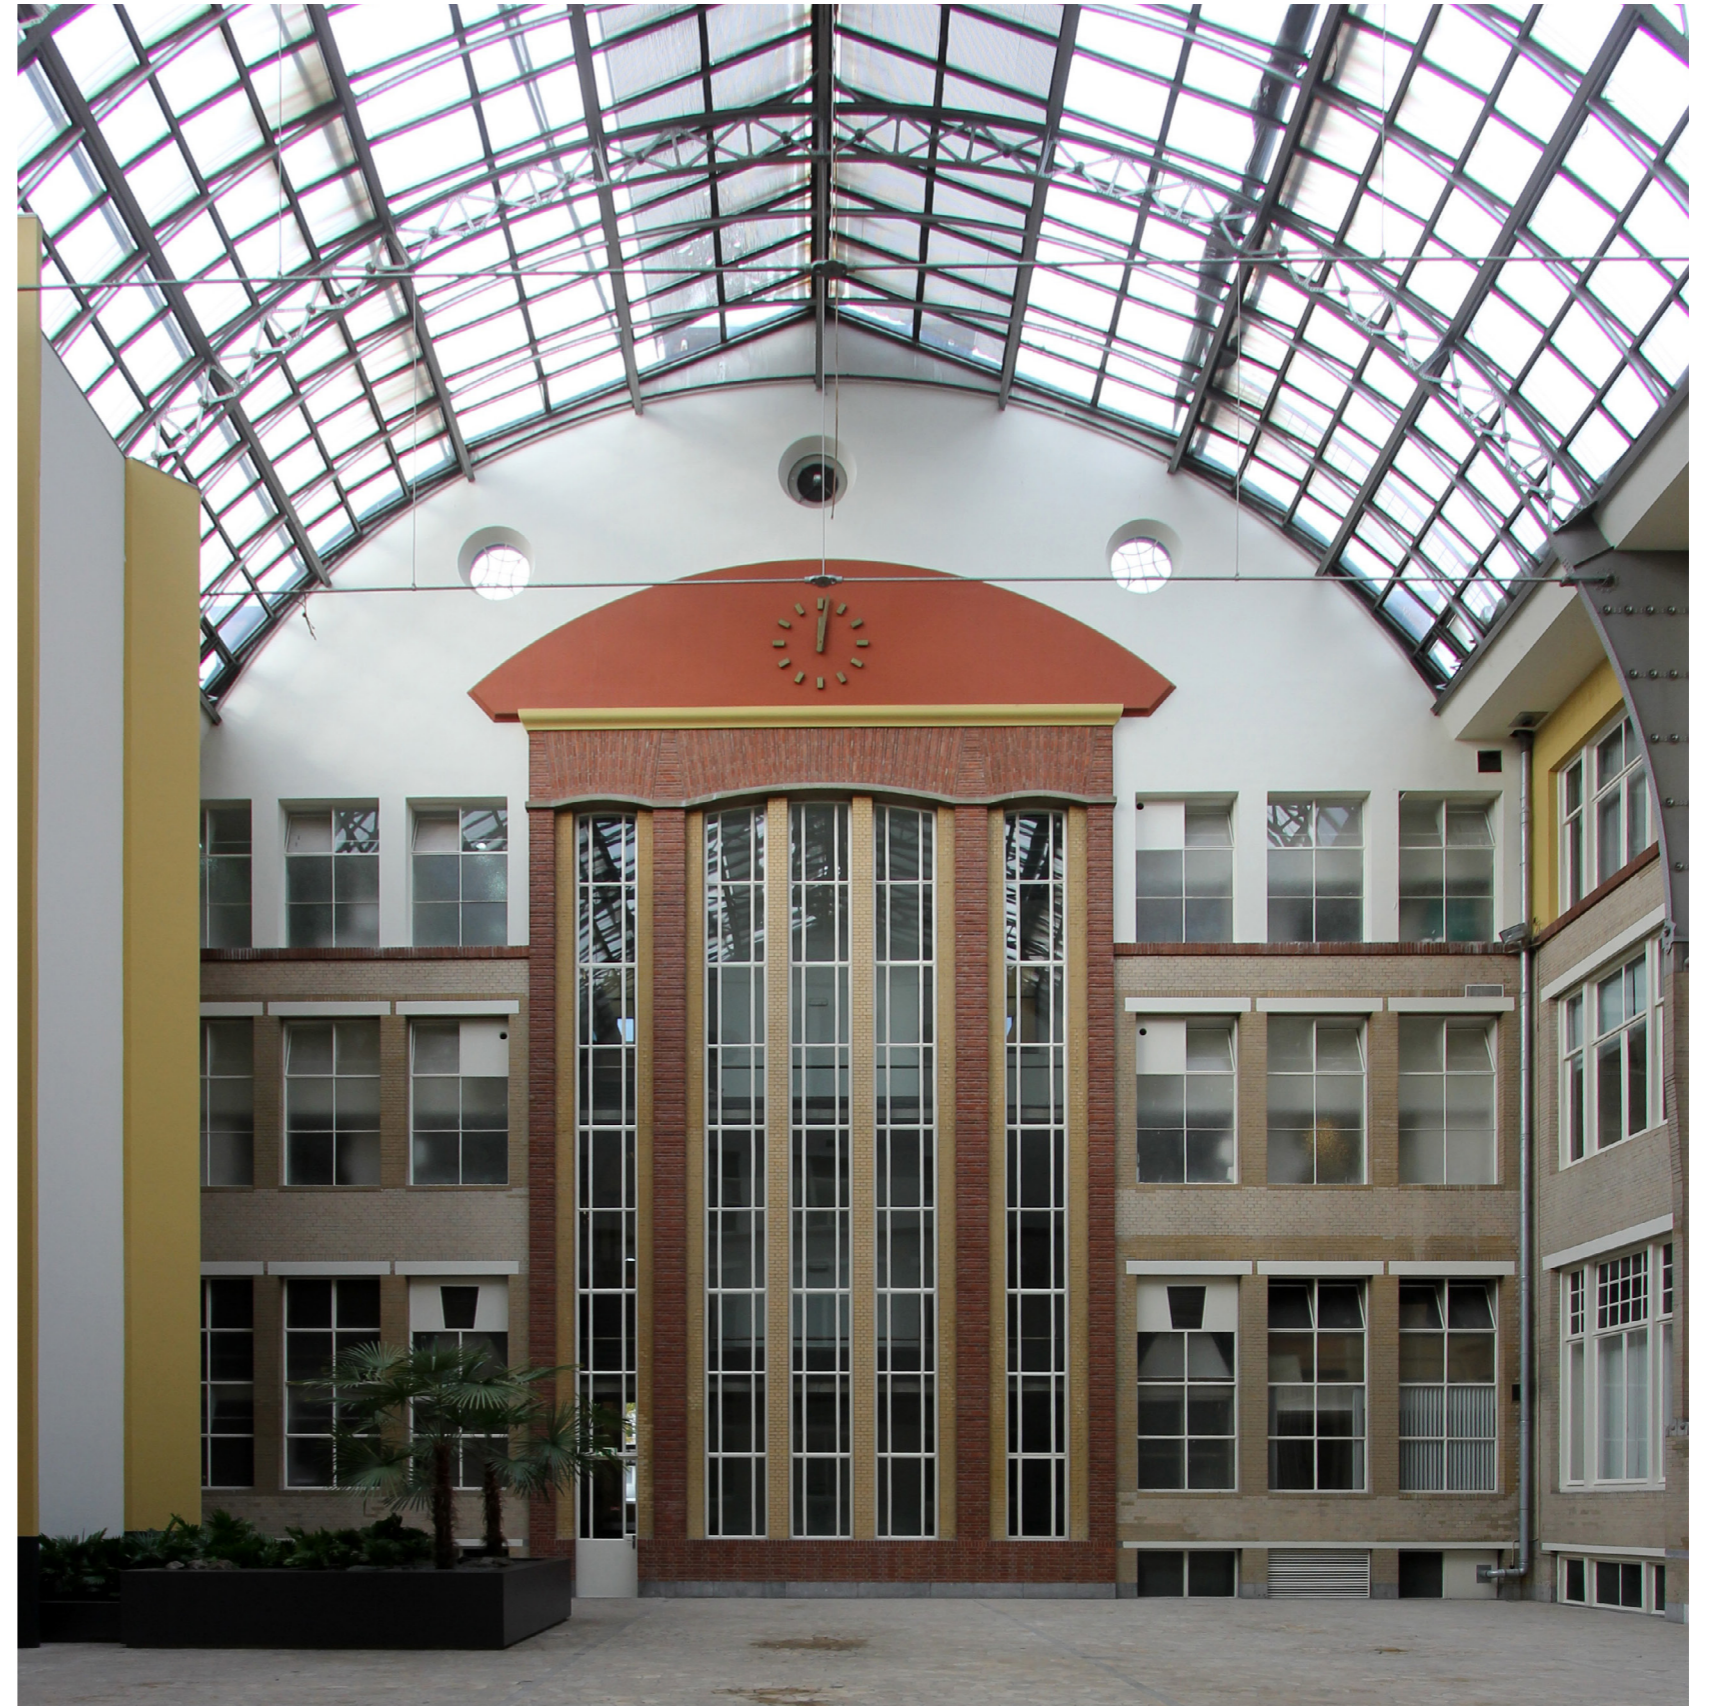
Noordgevel atrium met lichtgele baksteen en gestuct vanaf de tweede verdieping.

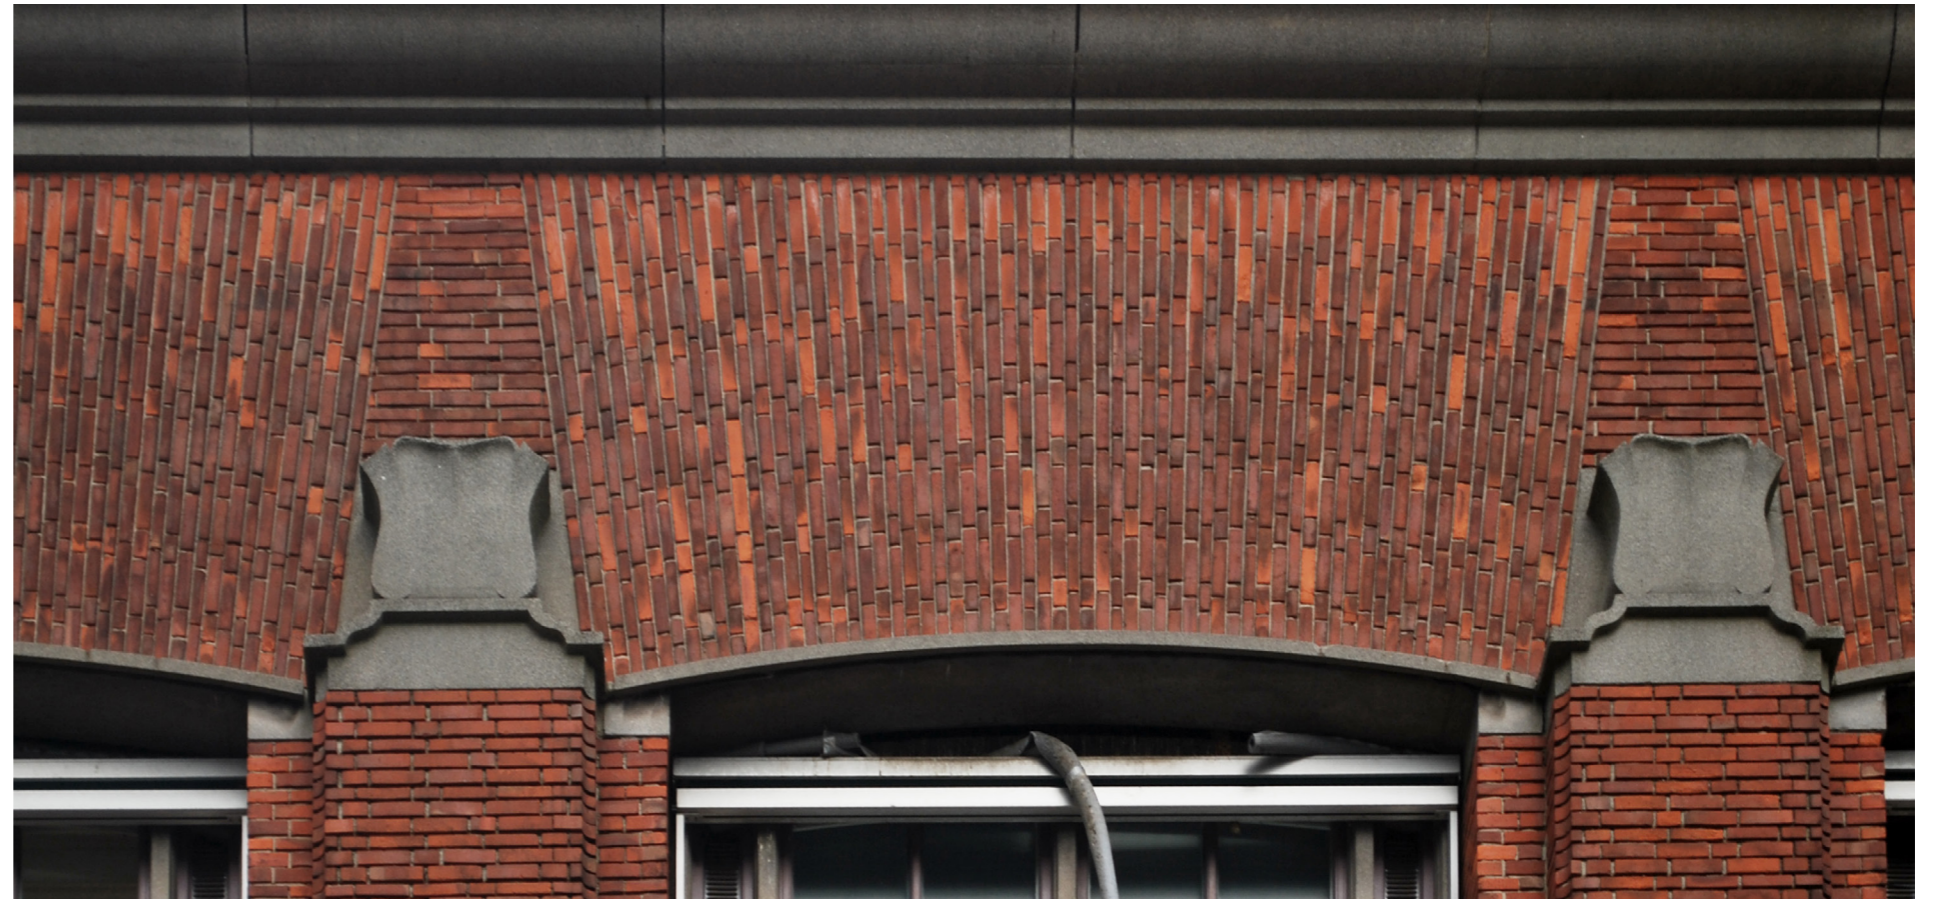
De metselwerk pilasters zijn bovenaan voorzien van een decoratieve bekroning. De gevels worden afgesloten met een geprofileerde betonnen daklijst.

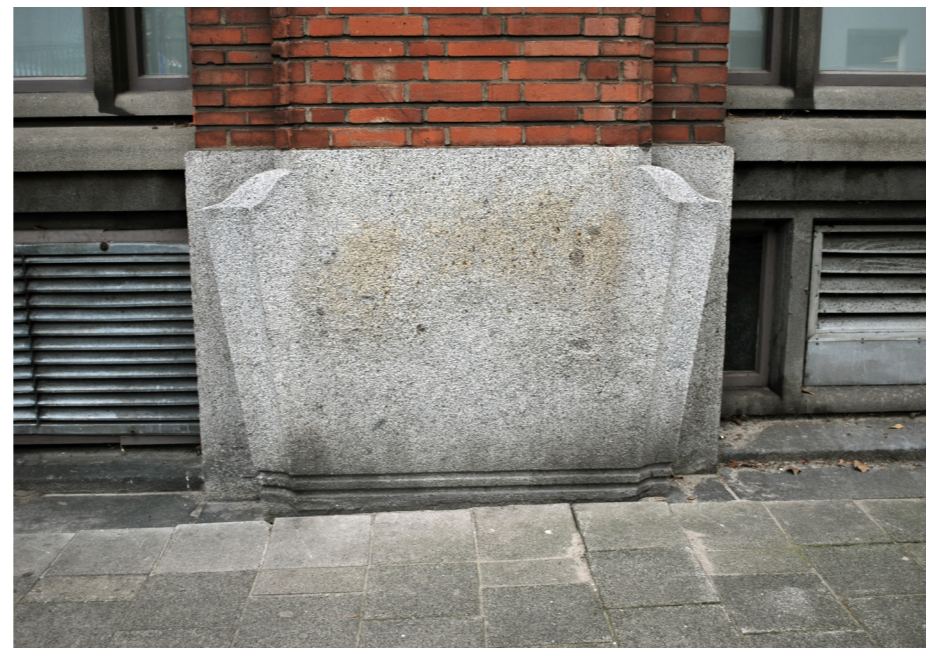
De sierbetonnen basementen van de metselwerk pilasters in de buitengevels werden uitgeoord uit de in 1909 geplaatste pilasters.

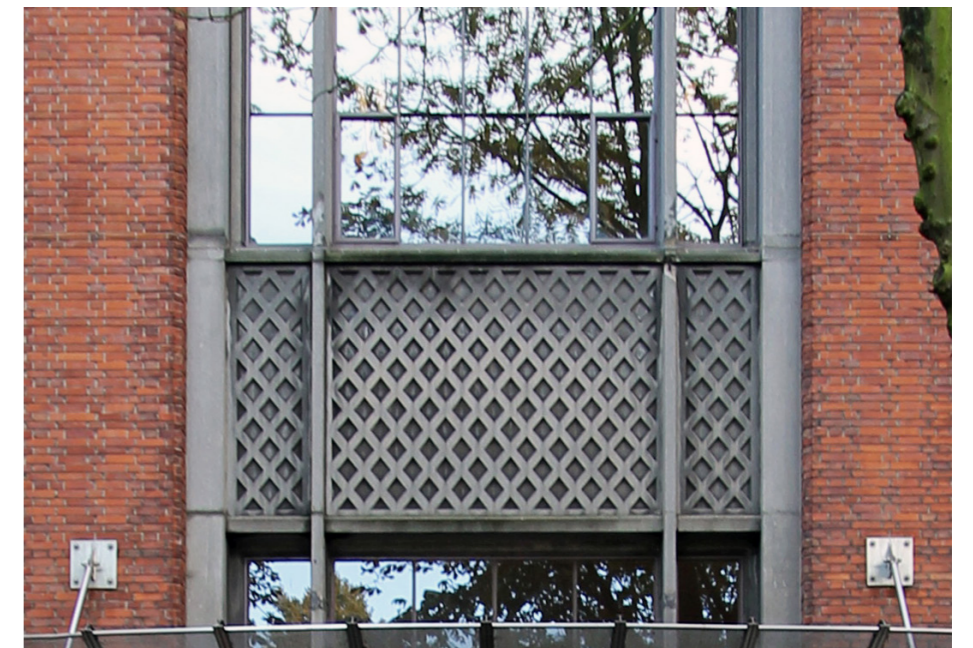
In de noordgevel is boven de entree en de flankerende traveeën tussen de ramen ruitvormig sierbeton aangebracht.

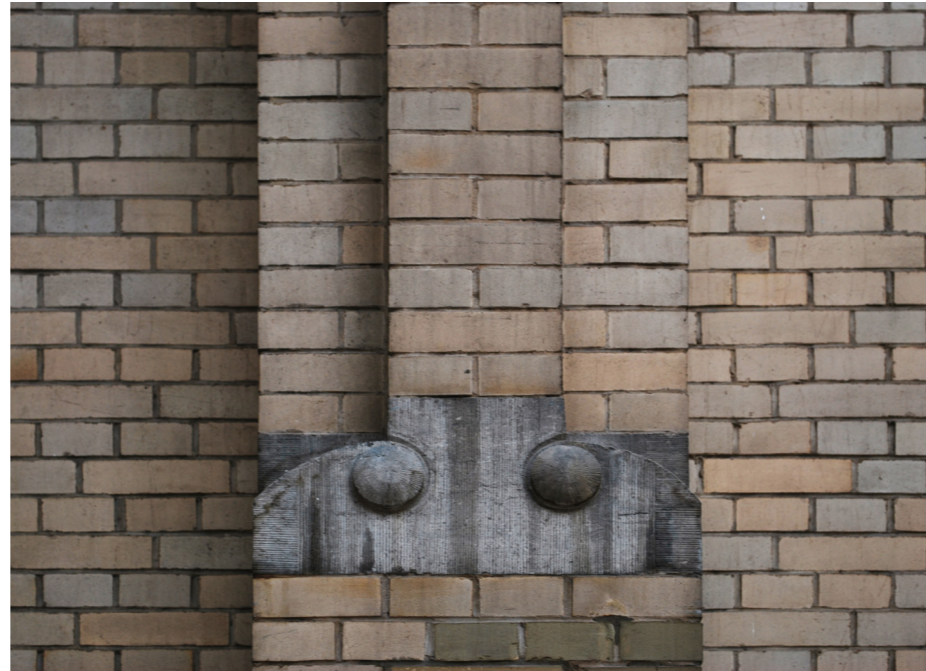
Sierbetonnen ornamenten zijn verwerkt in de metselwerk pilasters die de atriumkap ondersteunen.

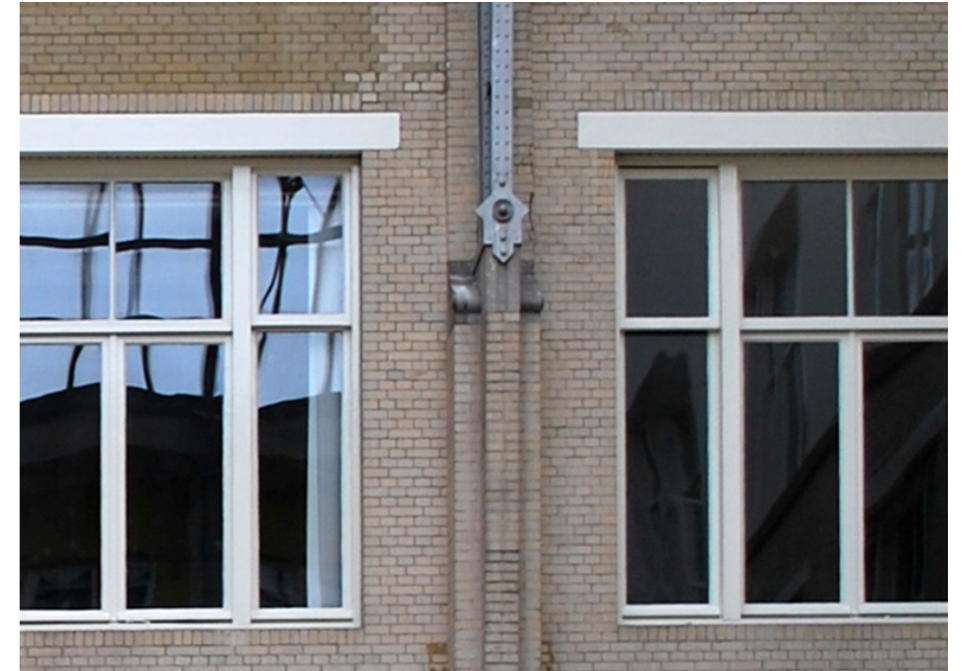
Ornamenten daar waar de boogvormige ijzeren vakwerkspanten worden ondersteund door de metselwerk pilasters.

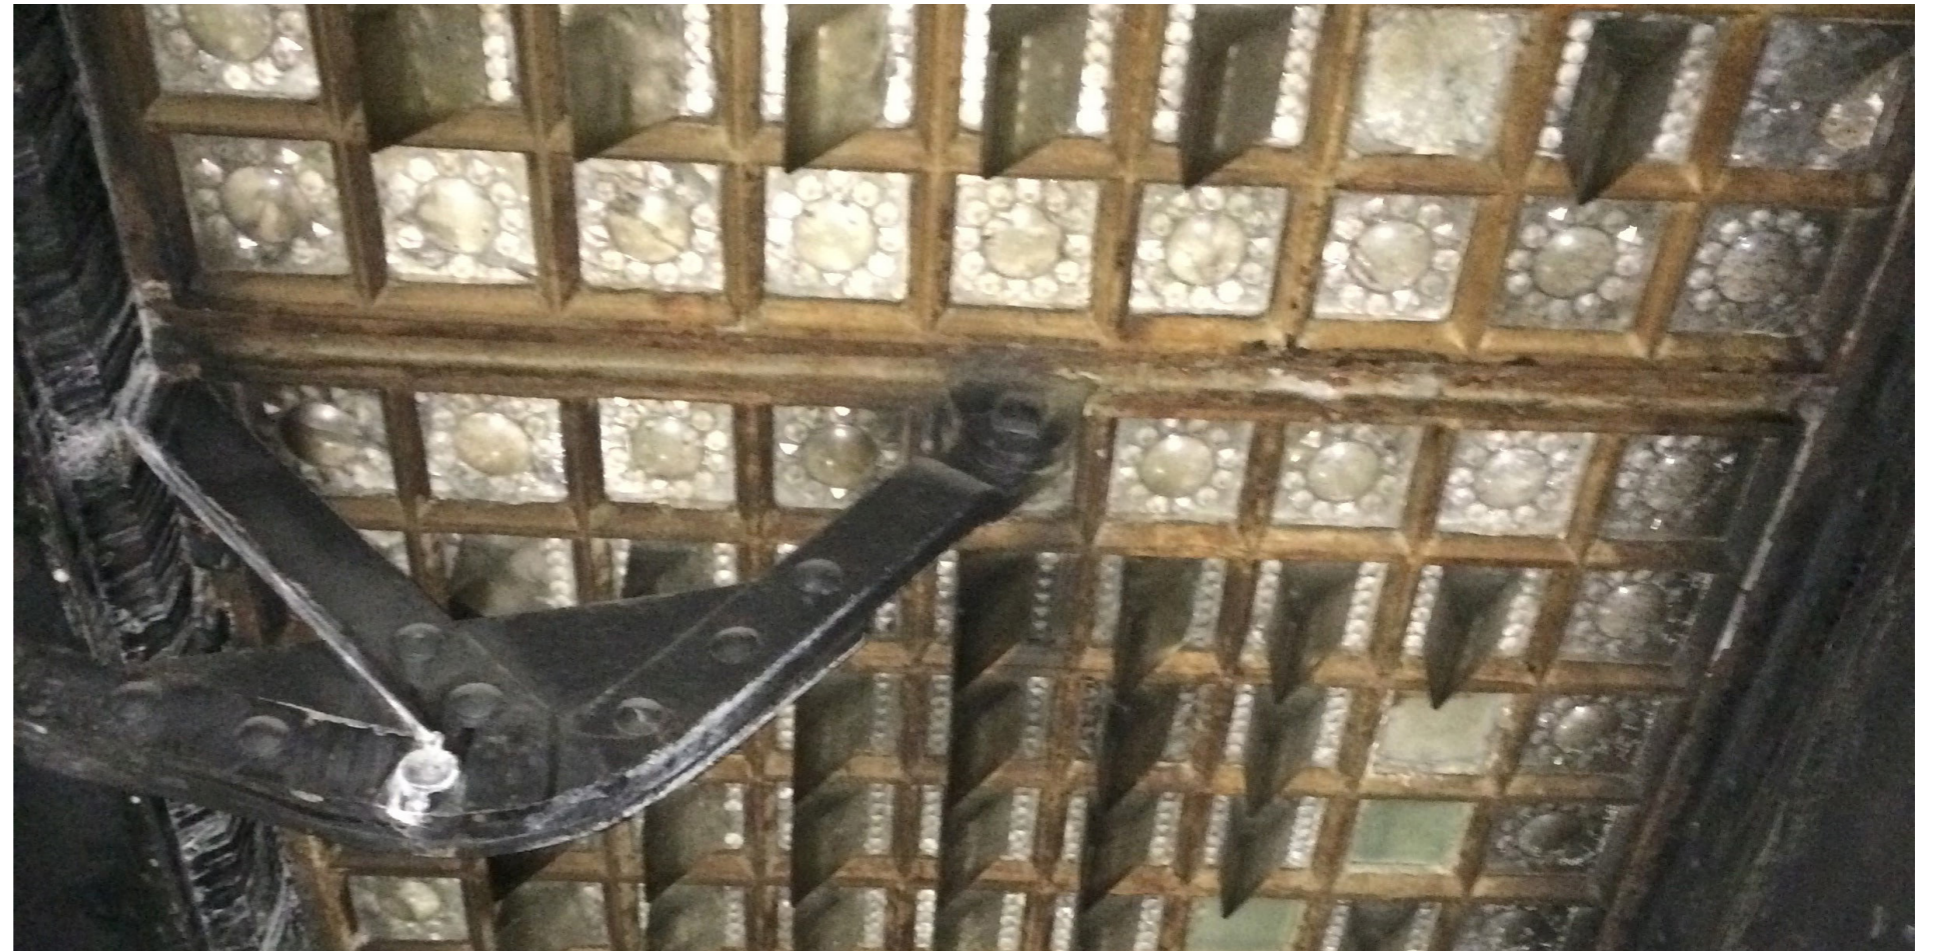
In de begane grondvloer van het atrium bevinden zich op een paar plekken glazen tegelvloeren, de waarschijnlijk oorspronkelijk bedoeld waren voor daglichttoetreding in het souterrain.

Glazen tegelvloer in atriumvloer

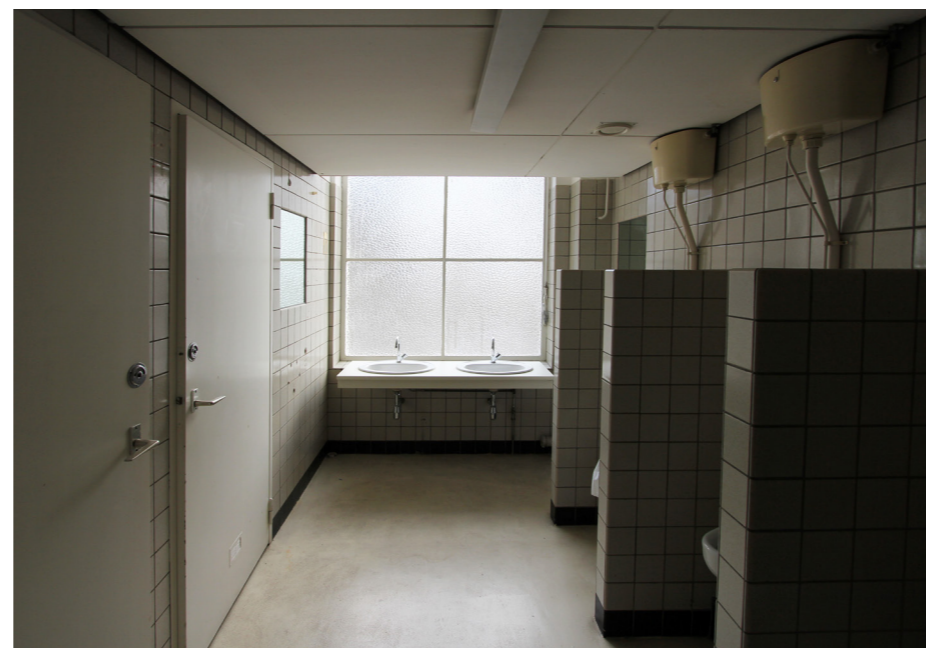
Toiletruimte op te tweede verdieping met mogelijk originele wanden, deuren en afwerkingen

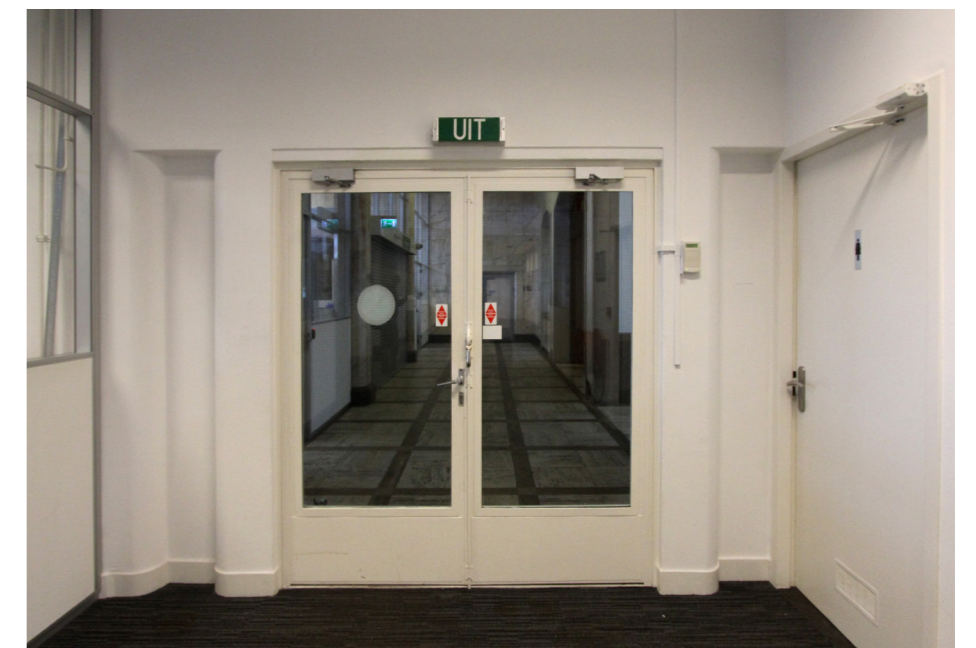
Mogelijk originele steenachtige binnenwand met pui op de tweede verdieping

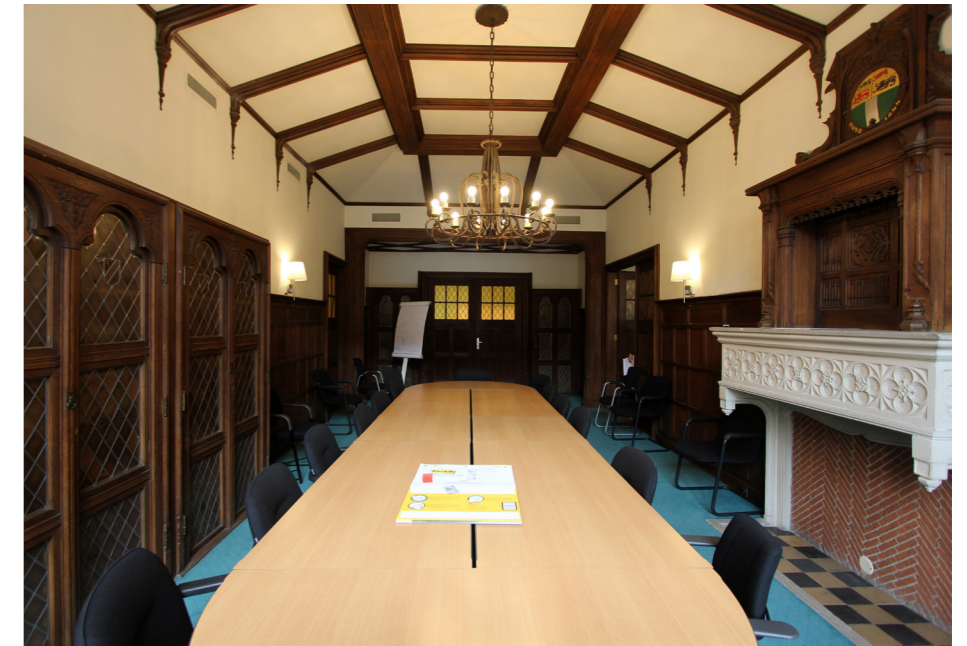
De Tudorzaal en de Gotische zaal op de eerste verdieping met parketvloeren, houten lambrizing en geprofileerde houten plafonds.

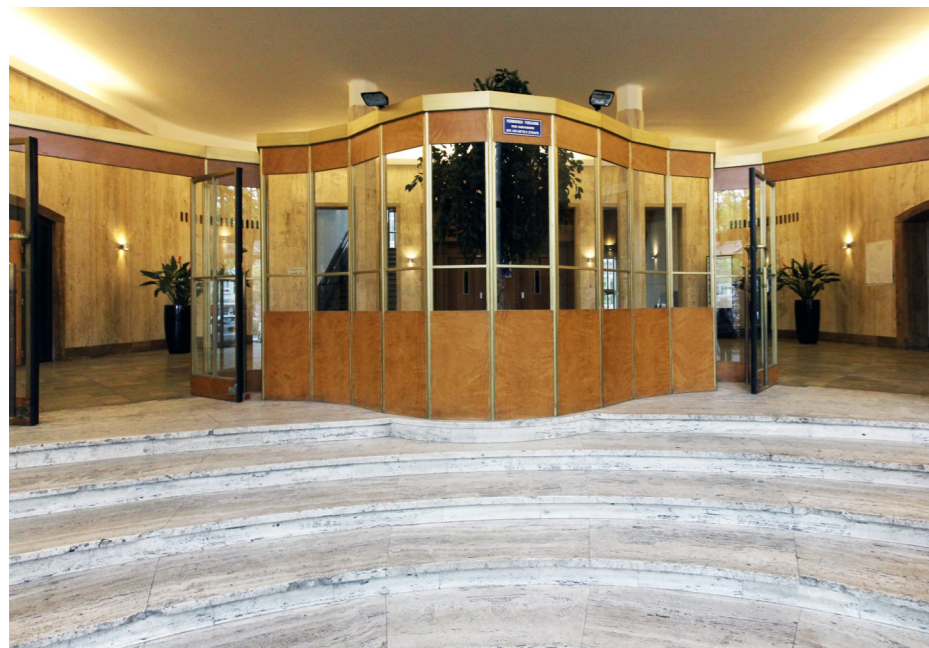
Travertijn trap achter de hoofdentree met elipsvormige portiersloge (waarvan alleen de achterwand resteert).

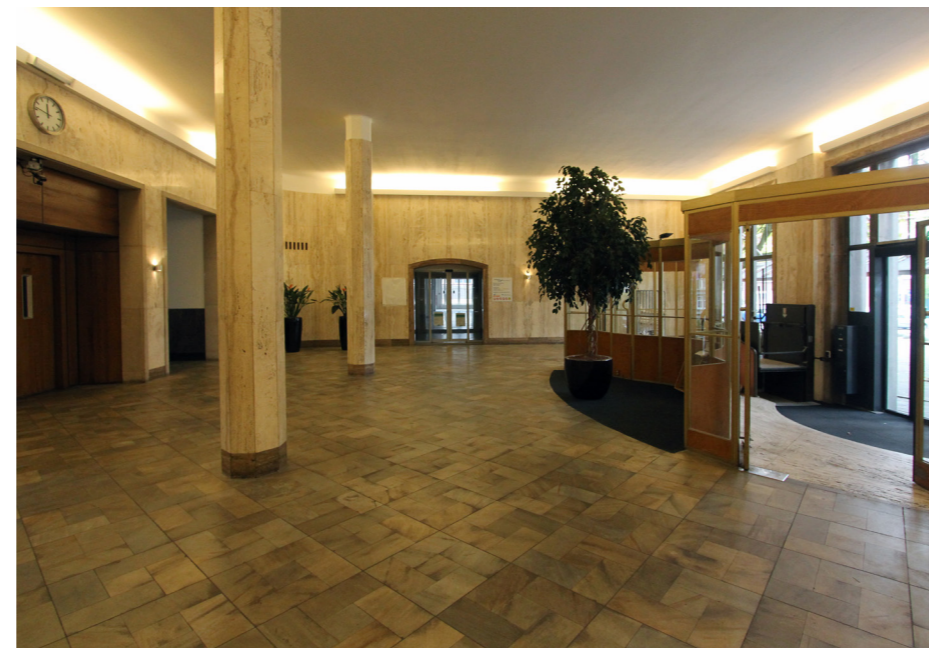
Hal hoofdentree met een natuursteen vloer en traverijnen lambrizing tegen de wanden en pilaren.

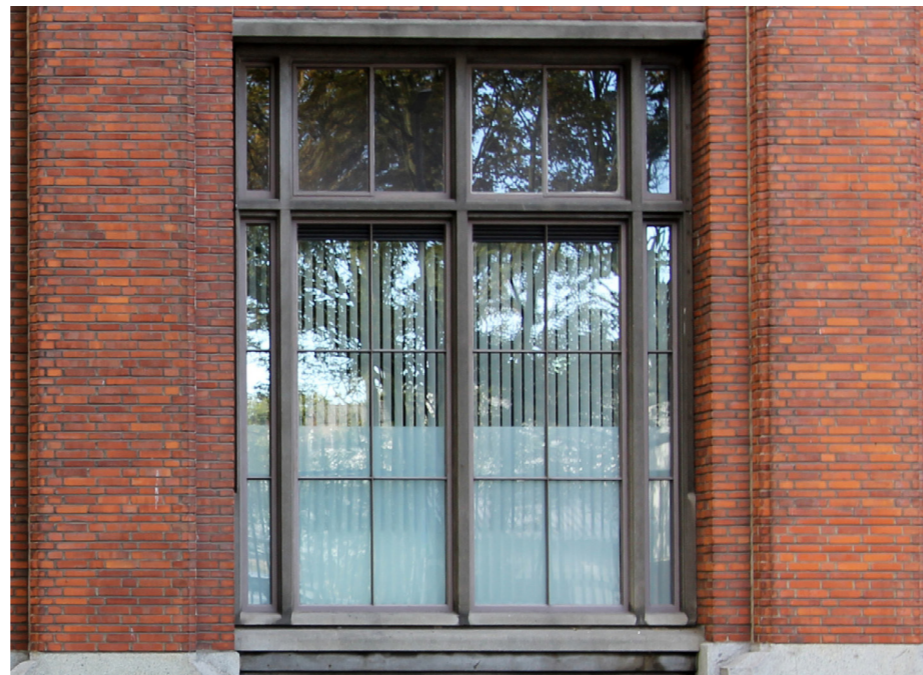
Kozijn type 1a: (begane grond)

- origineel betonkader;
- origineel stalen kozijnen en ramen;
- gedeeltelijk voorzien van isolatieglas;
- gedeeltelijk te openen ramen;
- voorzien van ventilatieroosters;
- origineel hang- en sluitwerk grotendeels verwijderd.

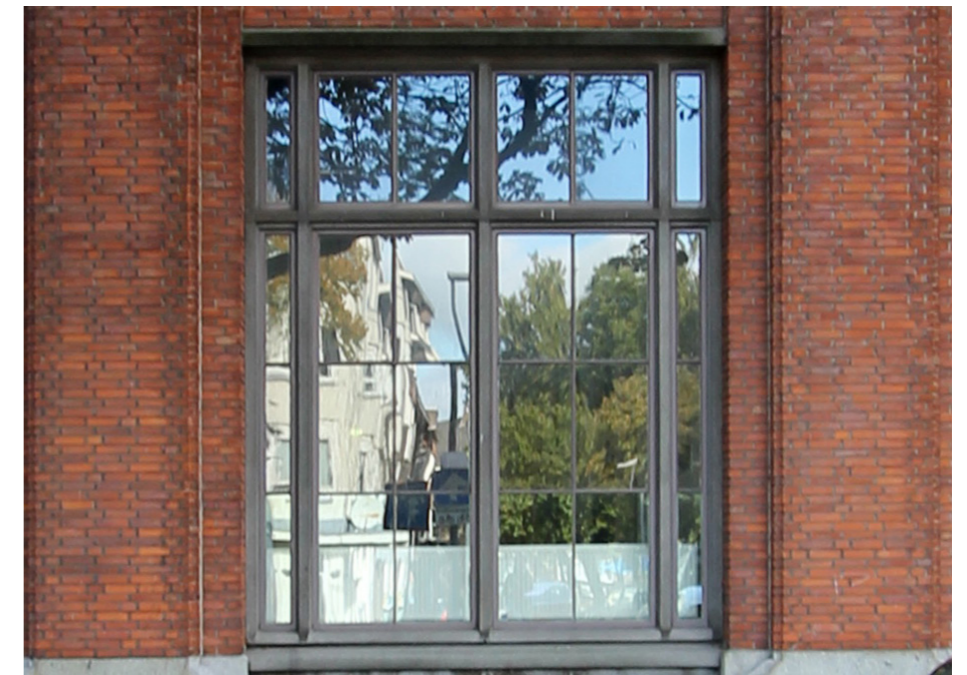
Kozijn type 1b: (begane grond)

- origineel betonkader;
- origineel stalen kozijnen en ramen;
- voorzien van enkel glas;
- te openen ramen conform oorspronkelijke indeling;
- veelal voorzien van origineel hang- en sluitwerk.

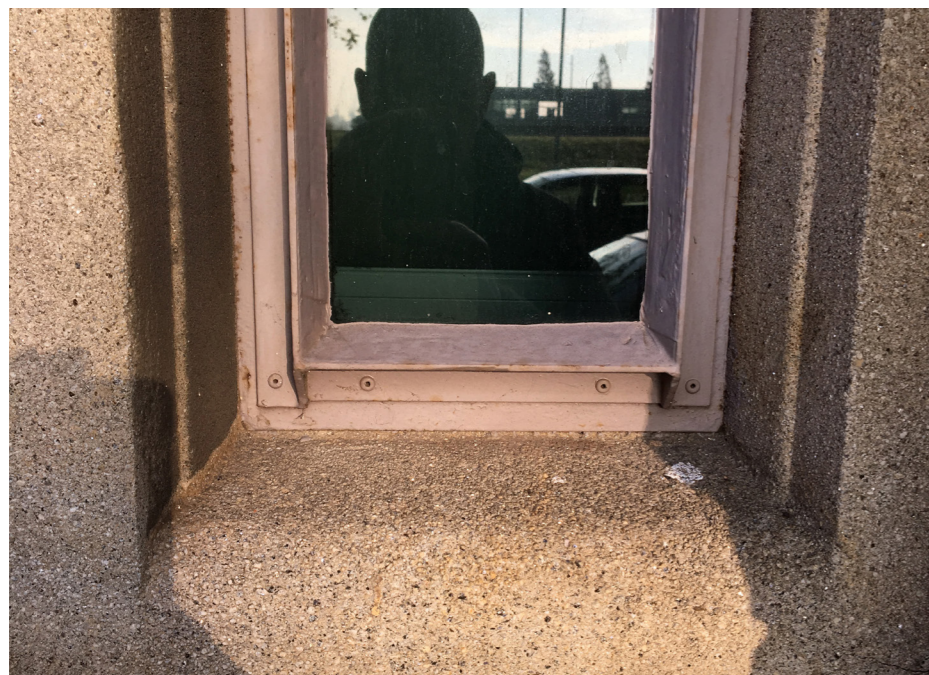
Kozijn type 1c: (4x begane grond, zuidgevel)

- origineel betonkader;
- origineel stalen kozijnen en ramen met extra hoekstaal aan de buitenzijde;
- voorzien van enkel glas met achterzetramen;
- te openen ramen conform oorspronkelijke indeling;
- veelal voorzien van origineel hang- en sluitwerk;

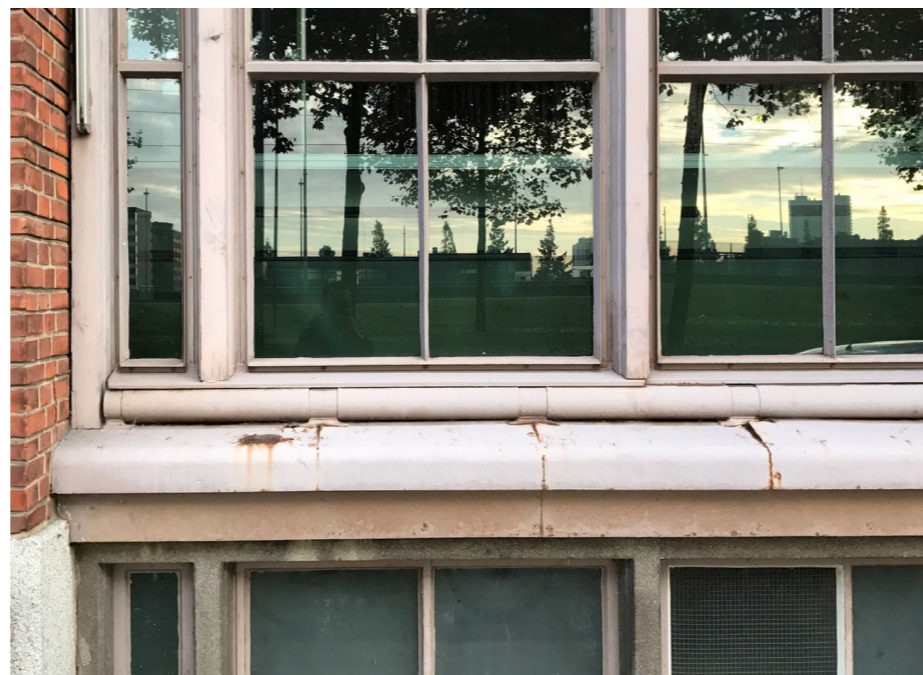
Kozijn type 1d: (1x begane grond, zuidgevel)

- betonkader nagemaakt van houten profielen;
- origineel stalen kozijnen en ramen;
- voorzien van dubbele deuren;
- voorzien van enkel glas;
- voorzien van achterzetramen;
- houten kader aan de buitenzijde voorzien van stalen bekleding;
- voorzien van dubbele deur.

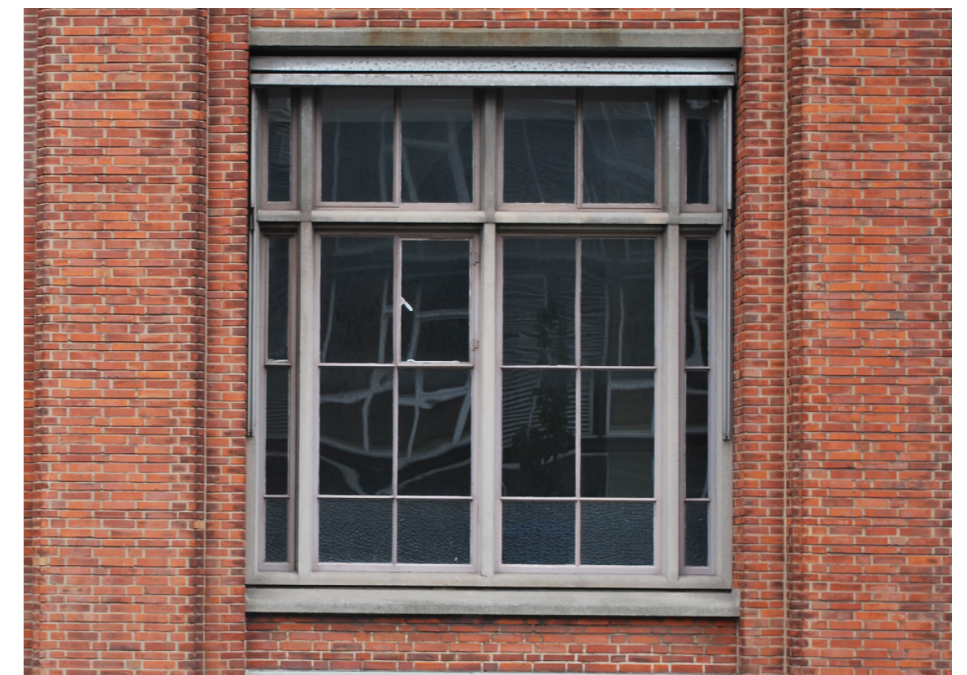
Kozijn type 2a: (begane grond, westgevel)

- origineel betonkader;
- origineel stalen kozijnen en ramen;
- voorzien van enkel glas;
- te openen ramen conform oorspronkelijke indeling;
- veelal voorzien van origineel hang- en sluitwerk;
- figuurglas in onderste strook.

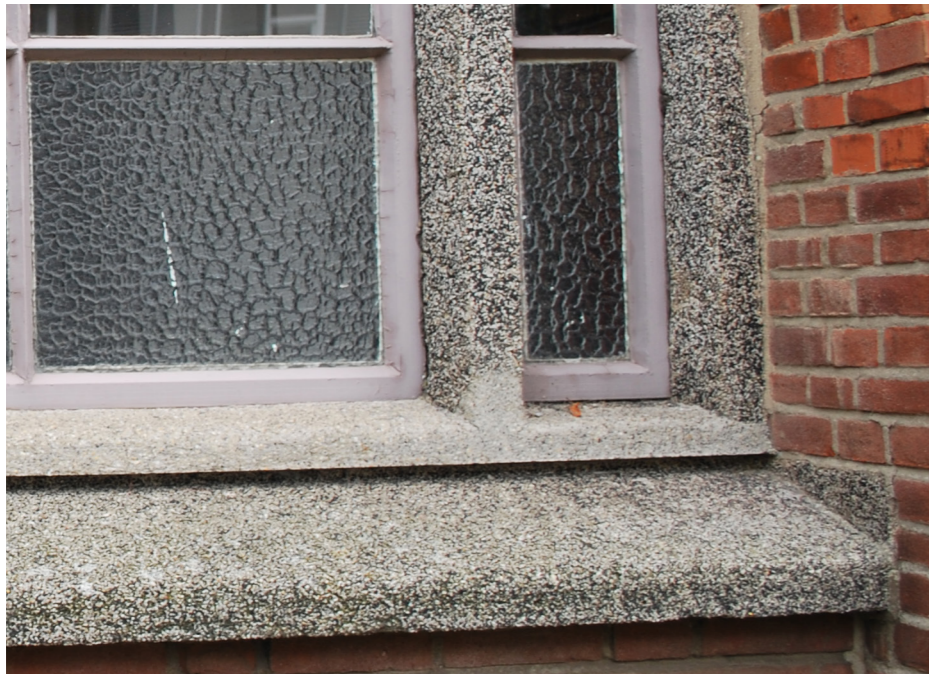
Kozijn type 2b: (2x begane grond, westgevel)
 - kader van afwijkend beton, later toegevoegd;
 - stalen kozijnen en ramen zoals overigen;
 - voorzien van enkel glas;
 - te openen ramen conform oorspronkelijke indeling;
 - veelal voorzien van origineel hang- en sluitwerk;
 - figuurglas in onderste strook;

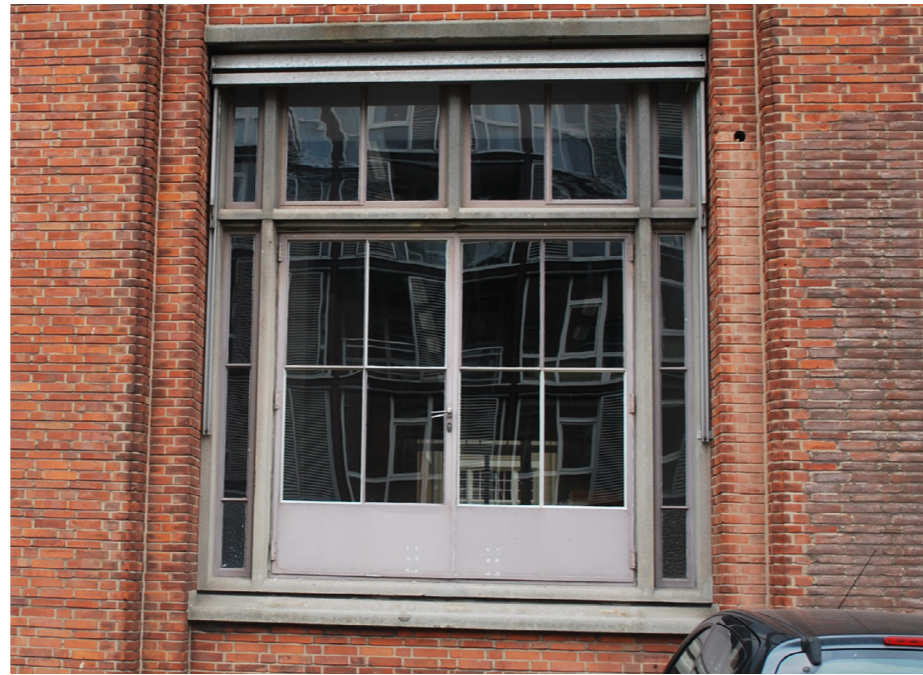
Kozijn type 2c: (1x begane grond, westgevel)
 - origineel betonkader;
 - origineel stalen kozijnen en ramen;
 - voorzien van enkel glas;
 - te openen ramen conform oorspronkelijke indeling;
 - veelal voorzien van origineel hang- en sluitwerk;
 - deels figuurglas in onderste strook;
 - voorzien van dubbele deur.

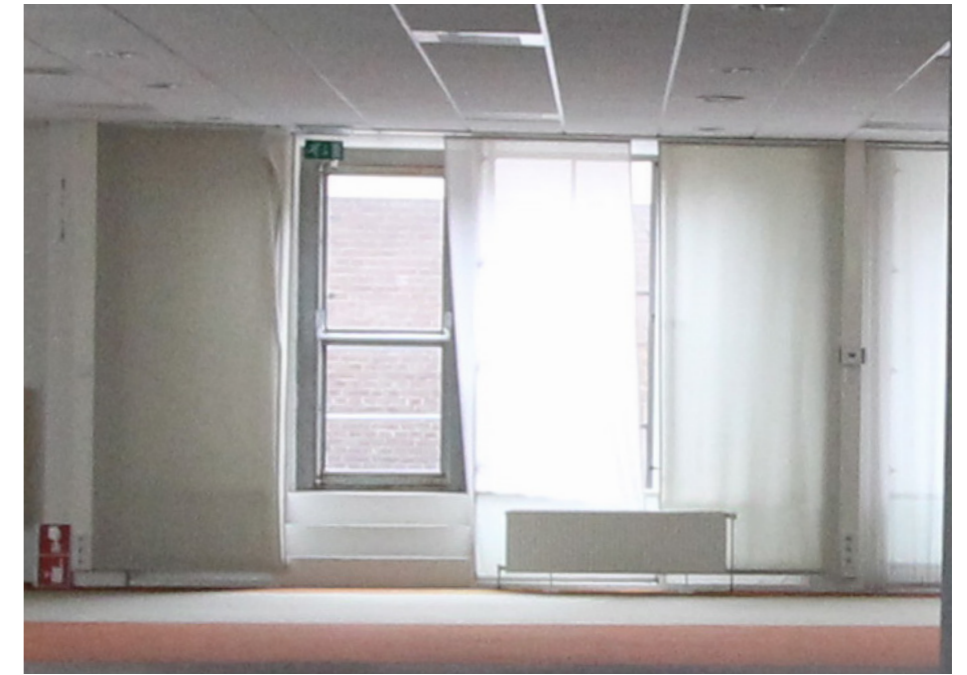
Kozijn type 2b: (1x begane grond, westgevel)
 - origineel betonkader;
 - origineel stalen kozijnen en ramen;
 - voorzien van enkel glas en deels met achterzetramen;
 - te openen ramen conform oorspronkelijke indeling;
 - veelal voorzien van origineel hang- en sluitwerk;
 - figuurglas in onderste strook;
 - voorzien van enkele dichte deur.
