WEST 507

BESTAANDE SITUATIE | BOUWTECHNISCHE DOCUMENTATIE

31.07.2017

Voor u ligt het ‘Bestaande situatie - Bouwtechnische documentatie’ document van WEST507. Hierin is het, in 2002 tot rijksmonument benoemde Oceaanhuis (het voormalig Stokvis gebouw) aan de Westzeedijk 507 te Rotterdam. geanalyseerd door Mei Architects and Planners. Het hoofddoel van dit document is het verkrijgen van inzicht in het bestaande gebouw. Een belangrijk onderdeel hiervan is een opname van de visueel waarneembare afwerkingen, materialen en de bouwkundige status hiervan. Daarnaast wordt inzicht verkregen van de architectonische en rijksmonumentale waarde van de diverse onderdelen. Een belangrijk instrument dat gebruikt is bij de bepaling hiervan is het door SteenhuisMeurs uitgevoerde ‘Cultuurhistorisch onderzoek & waardestelling’. Deze bouwtechnisch opname is tot stand gekomen door meerdere bezoeken te brengen aan het Oceaanhuis. Tijdens deze bezoeken is het gebouw visueel geïnspecteerd, gefotografeerd vanaf de buiten- en binnenzijde, en zijn waar mogelijk de vrije hoogtes en de afmetingen van essentiële onderdelen gemeten. Ditigale tekeningen en een 3D model zijn gemaakt op basis van oude archieftekeni

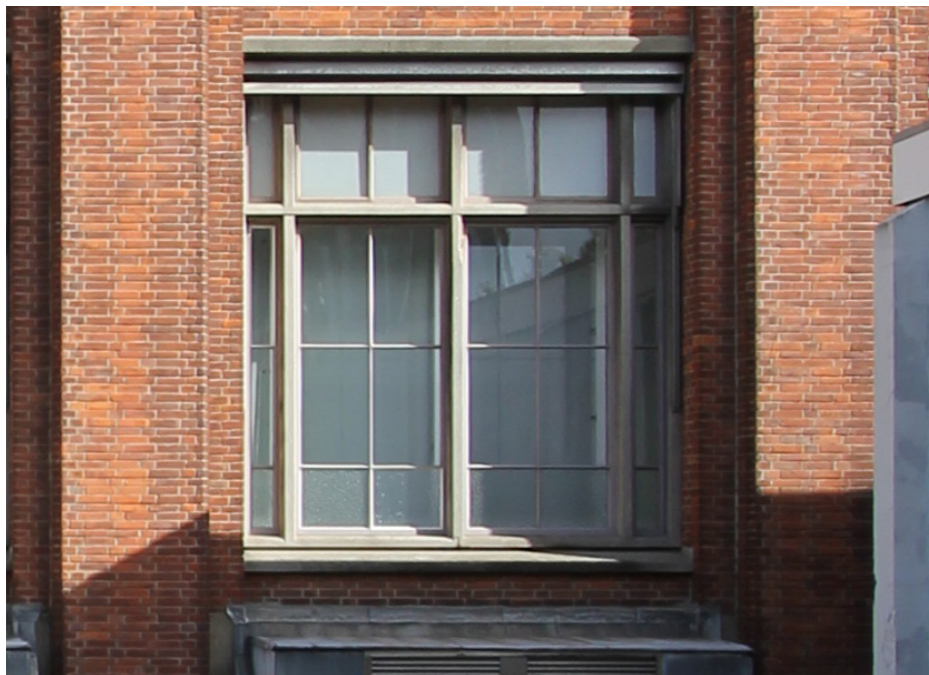
Kozijn type 2e: (2x begane grond, westgevel)
 - origineel betonkader;
 - origineel stalen kozijnen en ramen;
 - voorzien van enkel glas met achterzetramen;
 - te openen ramen conform oorspronkelijke indeling;
 - veelal voorzien van origineel hang- en sluitwerk;
 - figuurglas in onderste strook.

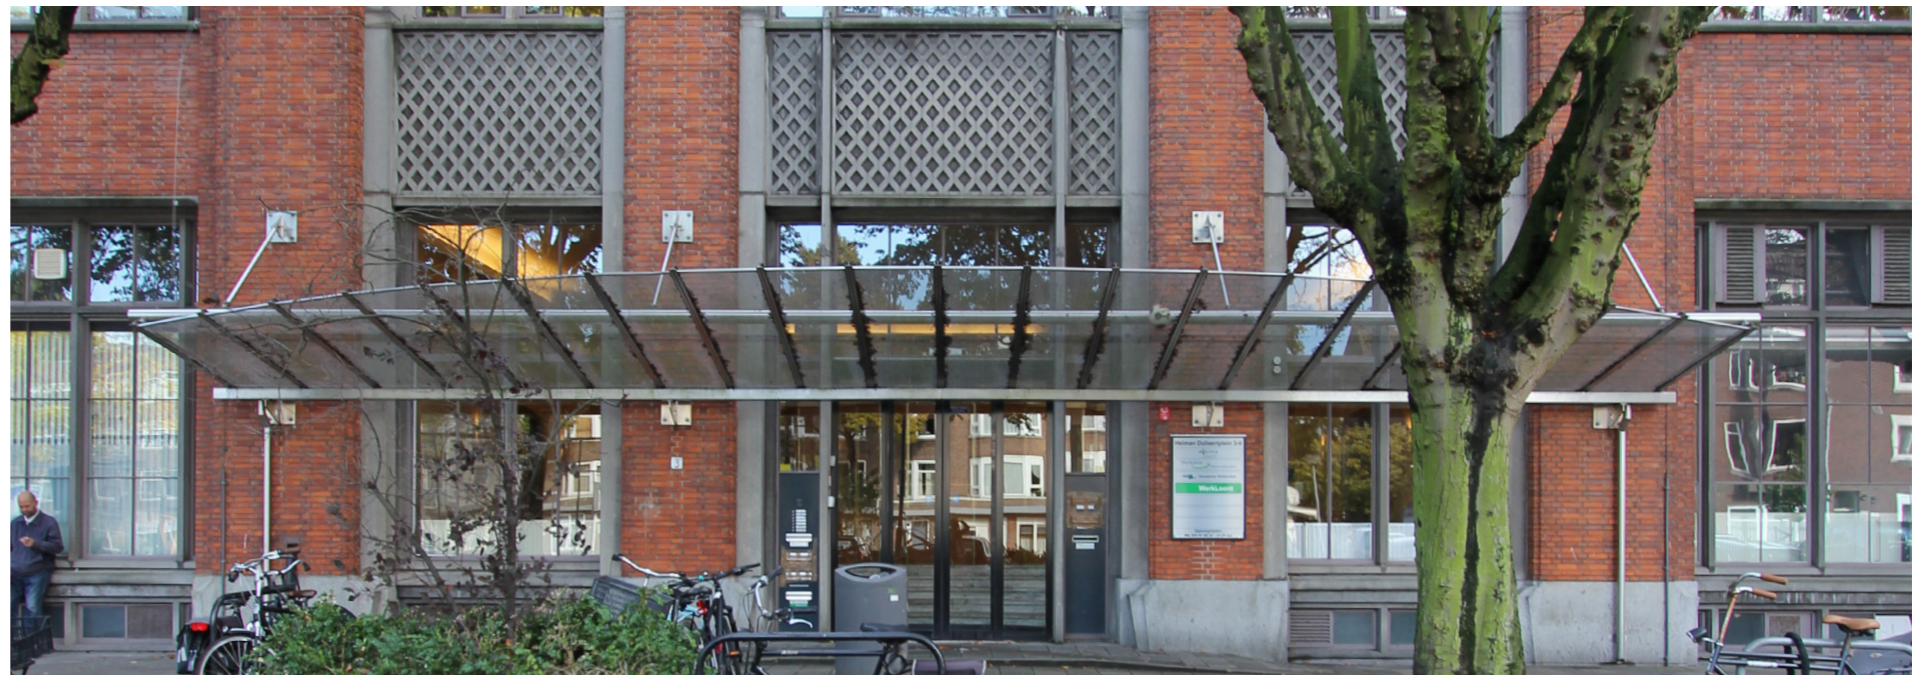
Kozijn type 3: (2x begane grond, entree noordgevel)
 - origineel betonkader;
 - origineel stalen kozijnen en ramen;
 - voorzien van enkel glas;
 - veelal voorzien van origineel hang- en sluitwerk.

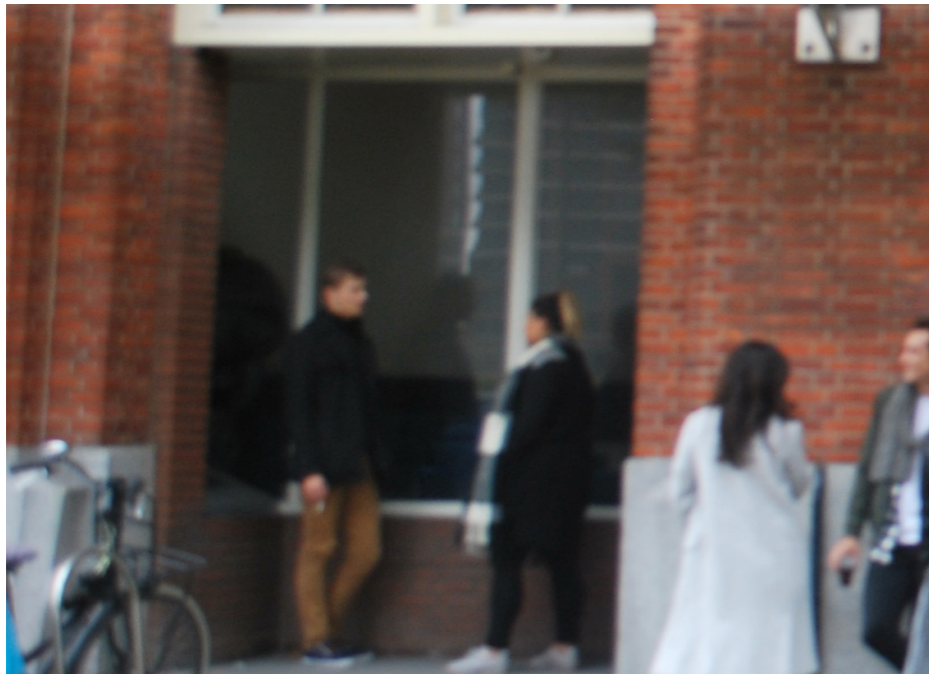
Kozijn type 5: (1x begane grond, entree noordgevel)
 - origineel kozijn vervangen en deels terug geplaatst in de gevel;
 - waarschijnlijk houten kozijnen;
 - voorzien van enkel glas.

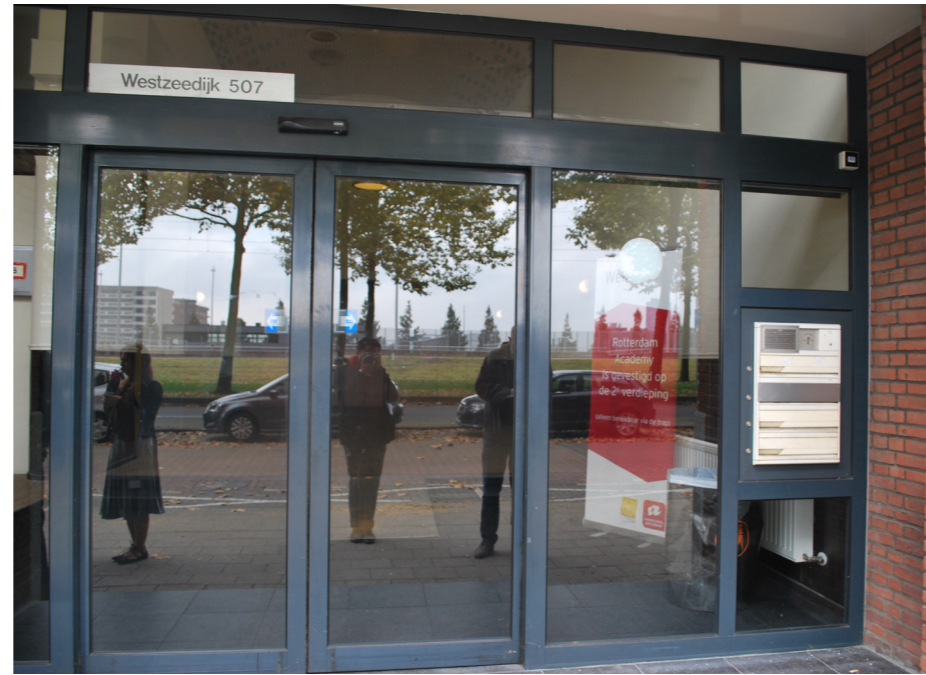
Kozijn type 6: (begane grond, entree zuidgevel)
 - origineel kozijn vervangen en deels terug geplaatst in de gevel;
 - aluminium schuifpui;
 - voorzien van enkel glas.

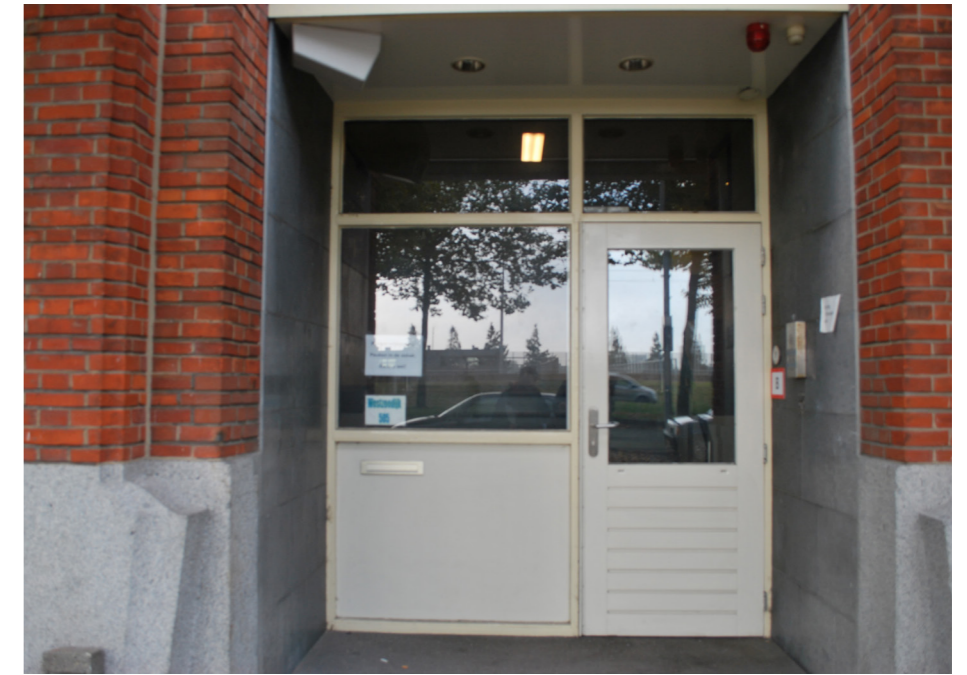
Kozijn type 7: (begane grond, entree zuidgevel)
 - origineel kozijn vervangen en deels terug geplaatst in de gevel;
 - houten kozijnen;
 - voorzien van enkel glas.

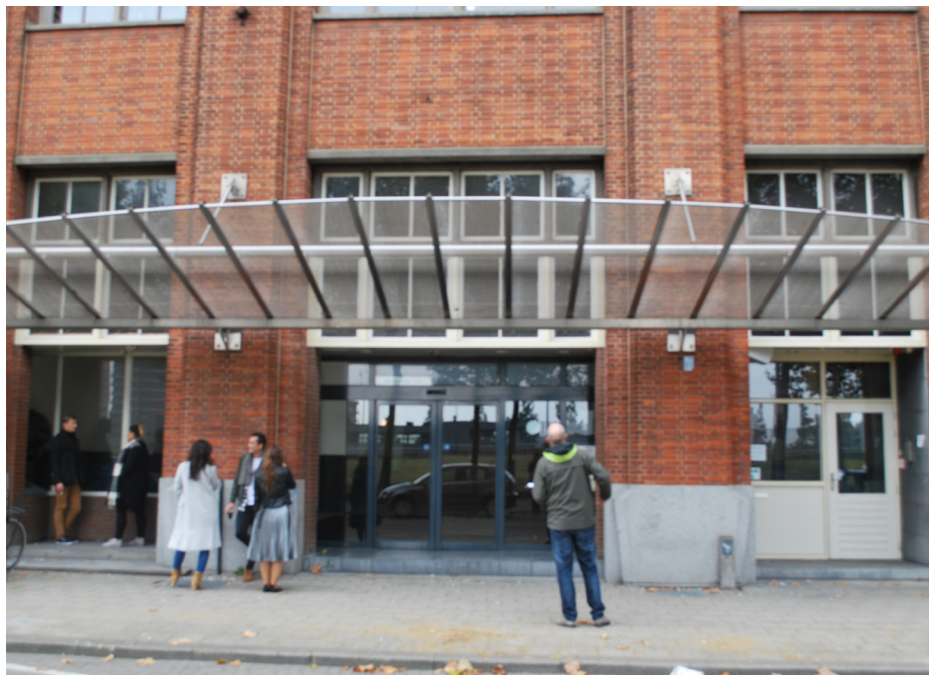
Kozijn type 8-9: (begane grond, entree zuidgevel)
 - origineel betonkader vervangen;
 - origineel stalen kozijn en ramen vervangen;
 - voorzien van enkel glas.

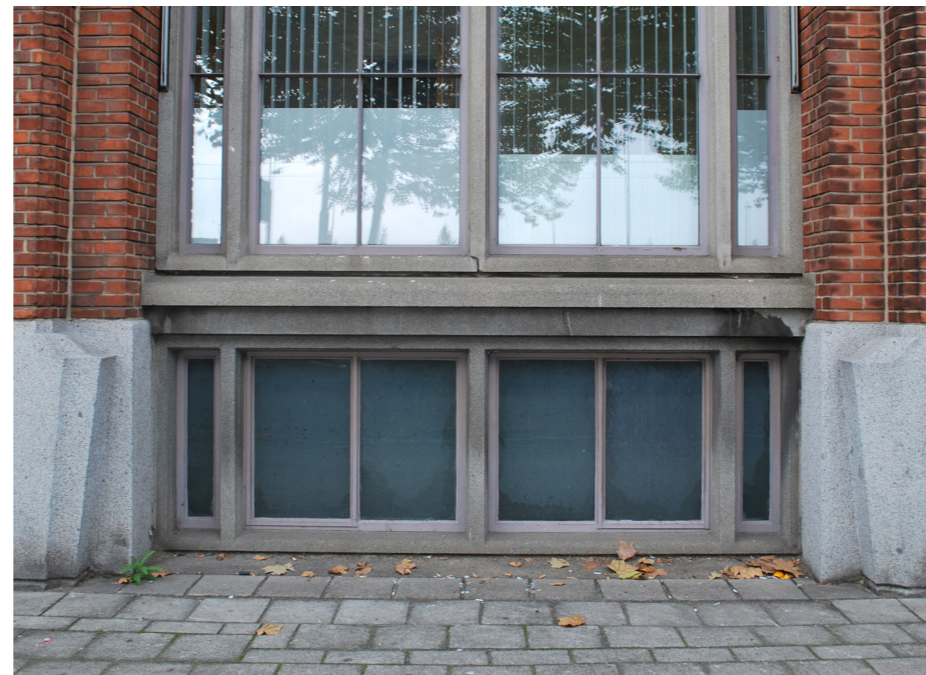
Kozijn type 10: (begane grond, uitgezonderd westgevel)
 - origineel betonkader;
 - origineel stalen kozijnen en ramen;
 - voorzien van enkel glas;
 - te openen ramen conform oorspronkelijke indeling;
 - veelal voorzien van origineel hang- en sluitwerk;
 - deels voorzien van figuurglas, dicht paneel en ventilatierooster.

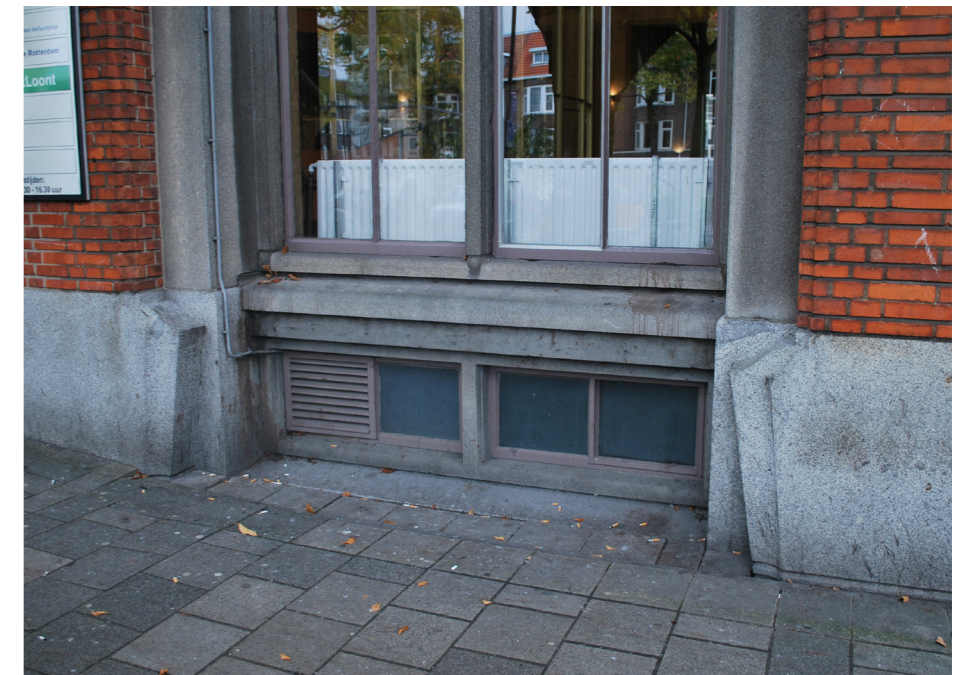
Kozijn type 11: (1x begane grond, westgevel)
 - origineel betonkader;
 - origineel stalen kozijnen en ramen;
 - voorzien van enkel glas;
 - te openen ramen conform oorspronkelijke indeling;
 - veelal voorzien van origineel hang- en sluitwerk;
 - deels voorzien van figuurglas, dicht paneel en ventilatierooster.

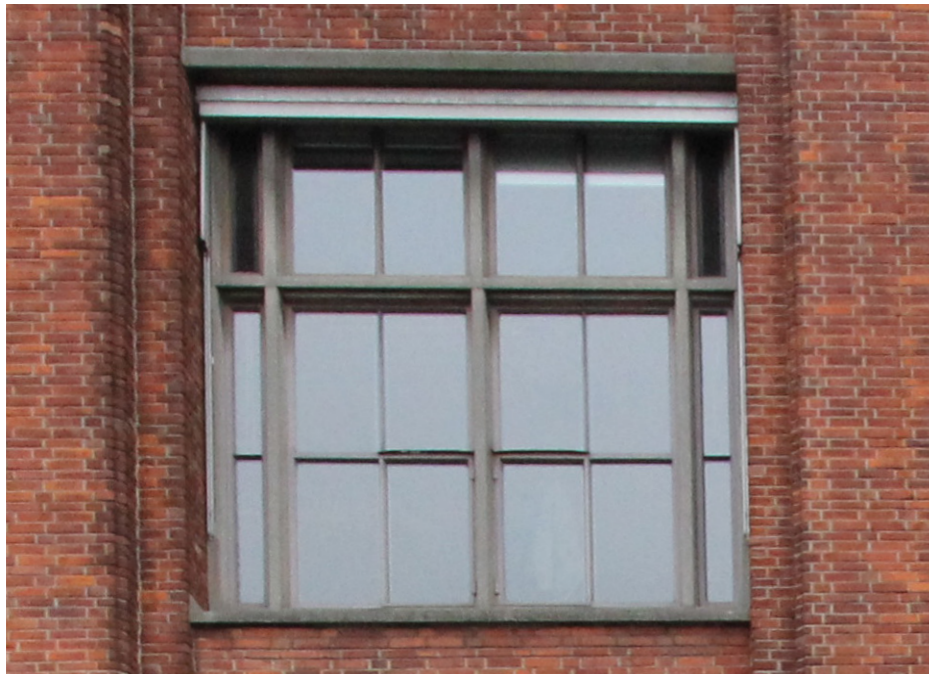
Kozijn type 12: (1e verdieping)

- origineel betonkader;
- origineel stalen kozijnen en ramen;
- voorzien van isolatieglas;
- origineel te openen ramen zijn komen te vervallen door ingreep (aan buitenzijde wel zichtbaar);
- voorzien van ventilatieroosters;
- origineel hang- en sluitwerk grotendeels verwijderd.

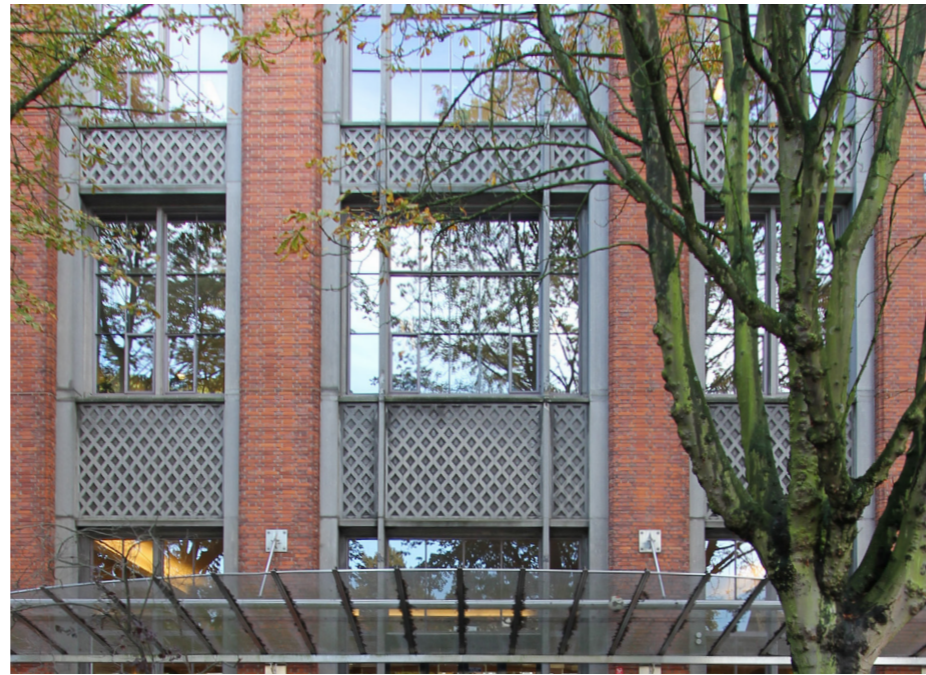
Kozijn type 13-14: (1e verdieping, entree noordgevel)

- origineel betonkader;
- origineel stalen kozijnen en ramen;
- voorzien van isolatieglas;
- origineel te openen ramen zijn komen te vervallen door ingreep (aan buitenzijde wel zichtbaar);
- origineel hang- en sluitwerk grotendeels verwijderd.

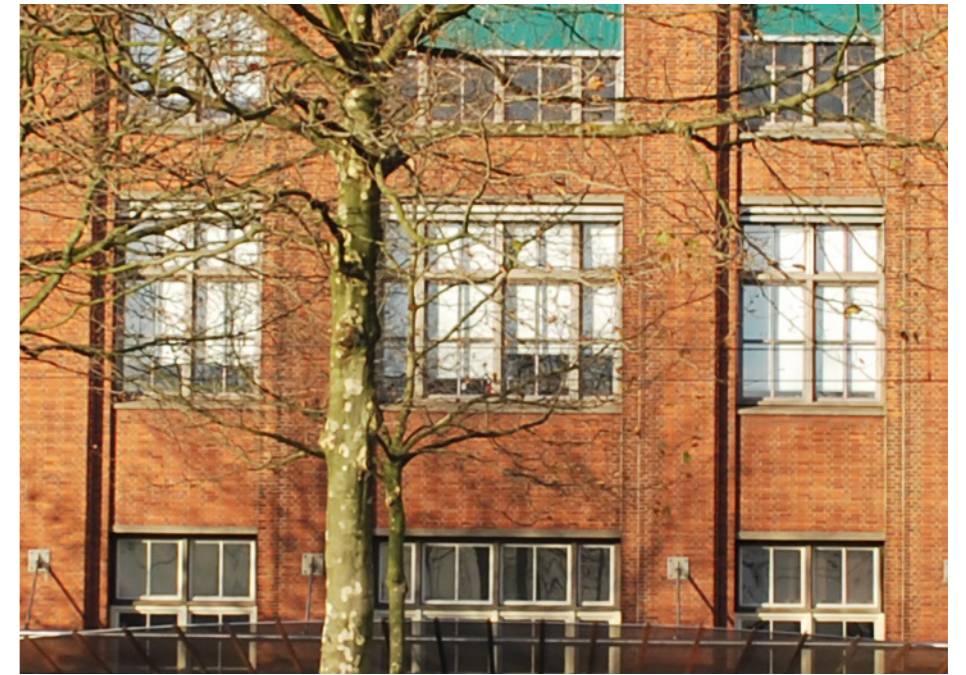
Kozijn type 15-16: (1e verdieping, entree zuidgevel)

- origineel betonkader;
- origineel stalen kozijnen en ramen;
- voorzien van isolatieglas;
- origineel te openen ramen zijn komen te vervallen door ingreep (aan buitenzijde wel zichtbaar);
- voorzien van ventilatieroosters;
- origineel hang- en sluitwerk grotendeels verwijderd.

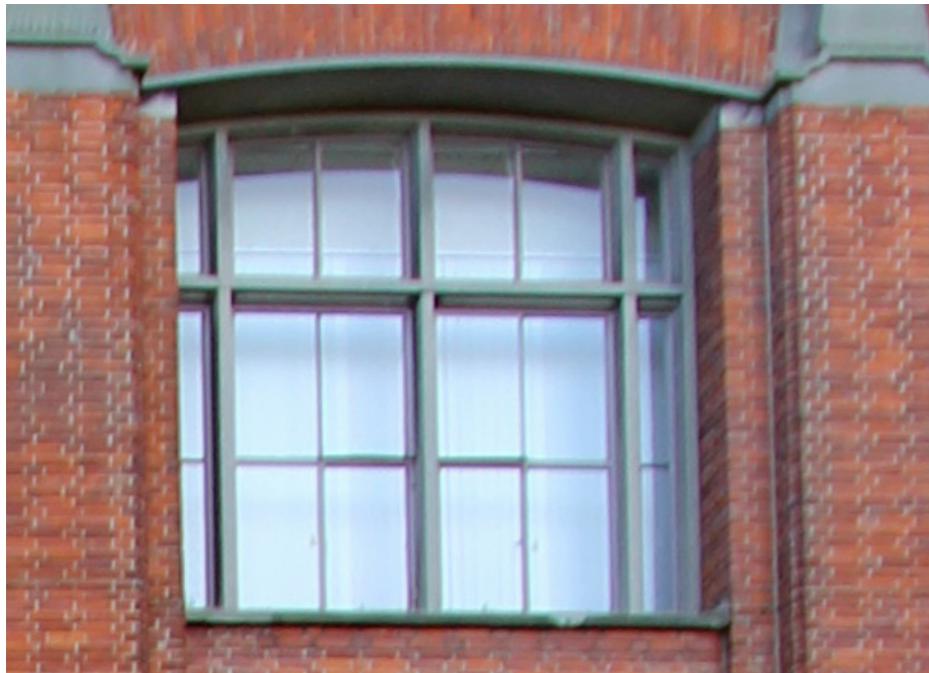
Kozijn type 17: (2e verdieping)

- origineel betonkader;
- origineel stalen kozijnen en ramen;
- voorzien van enkel glas;
- te openen ramen conform oorspronkelijke indeling;
- veelal voorzien van origineel hang- en sluitwerk.

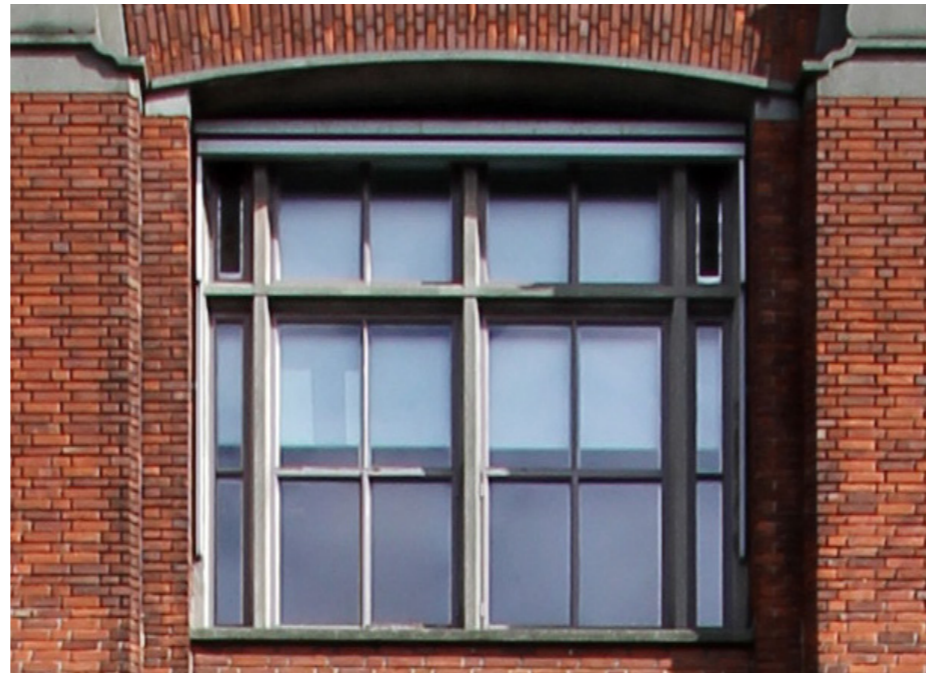
Kozijn type 18: (2e verdieping)

- origineel betonkader;
- origineel stalen kozijnen en ramen;
- voorzien van isolatieglas;
- origineel te openen ramen zijn komen te vervallen door ingreep (aan buitenzijde wel zichtbaar);
- voorzien van ventilatieroosters;
- origineel hang- en sluitwerk grotendeels verwijderd.

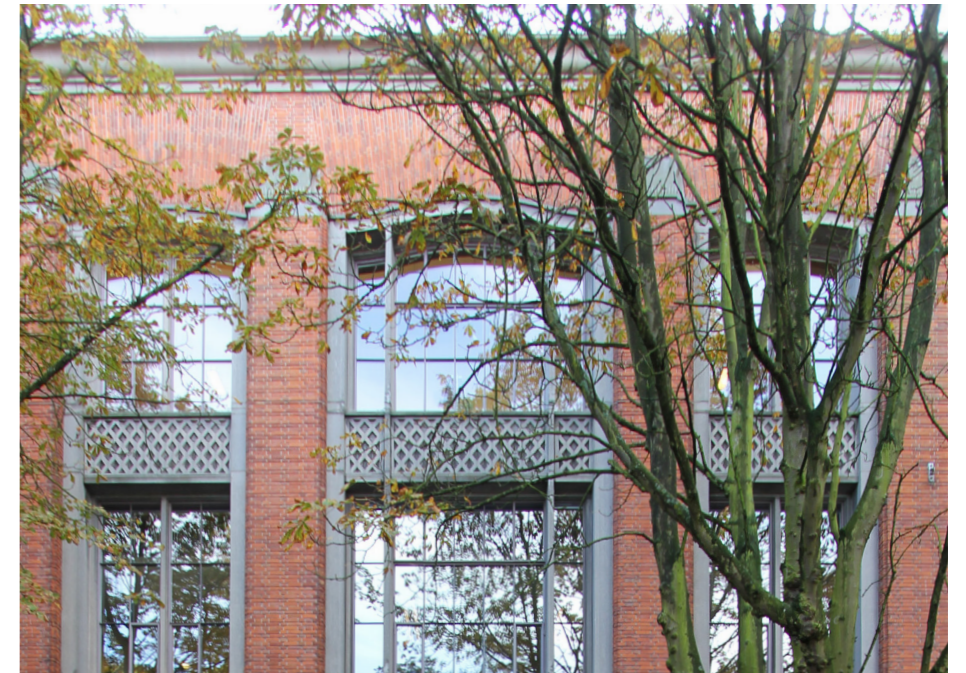
Kozijn type 19-20: (2e verdieping, entree noordgevel)

- origineel betonkader;
- origineel stalen kozijnen en ramen;
- voorzien van isolatieglas;
- origineel te openen ramen zijn komen te vervallen door ingreep (aan buitenzijde wel zichtbaar);
- voorzien van ventilatieroosters;
- origineel hang- en sluitwerk grotendeels verwijderd.

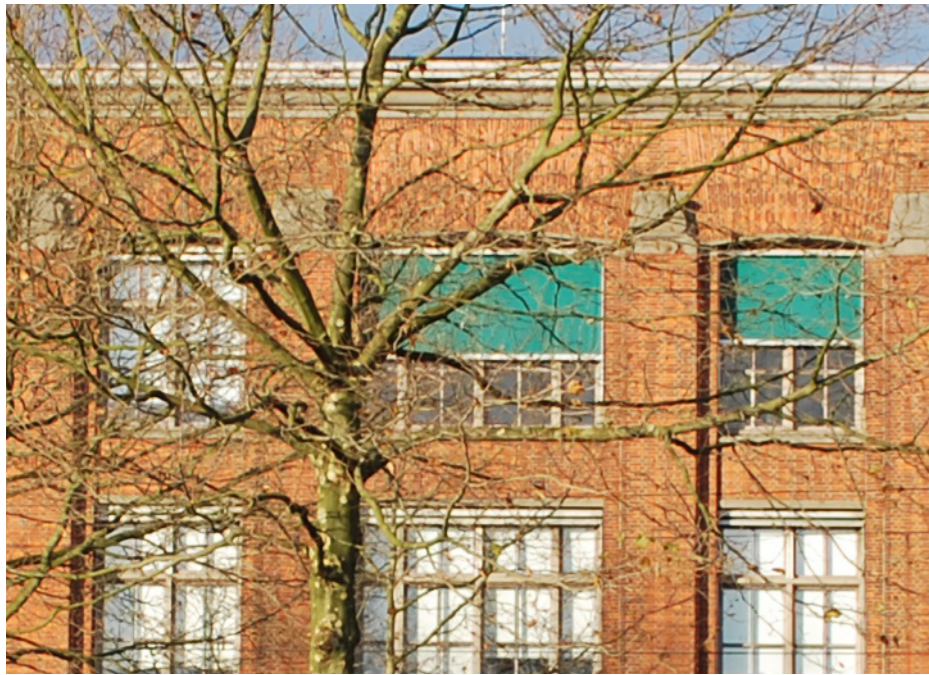
Kozijn type 21-22: (2e verdieping, entree zuidgevel)
 - origineel betonkader;
 - origineel stalen kozijnen en ramen;
 - voorzien van enkel glas;
 - te openen ramen conform oorspronkelijke indeling;
 - veelal voorzien van origineel hang- en sluitwerk.

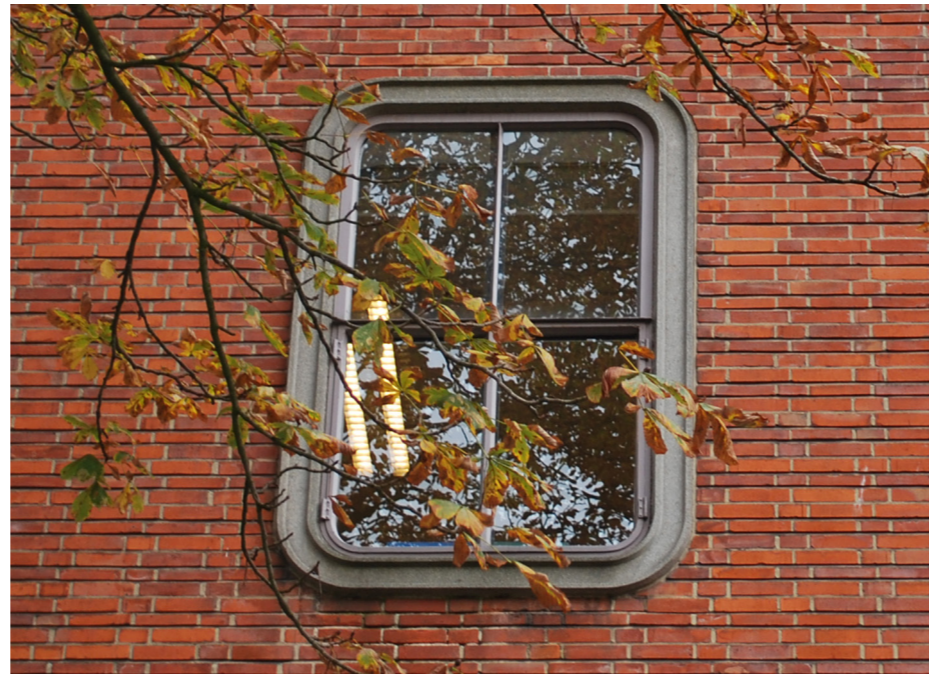
Kozijn type 23: (hoeken gebouw, noord- en zuidgevel)
 - origineel betonkader;
 - origineel stalen kozijnen en ramen;
 - voorzien van isolatieglas;
 - te openen ramen conform oorspronkelijke indeling;
 - origineel hang- en sluitwerk grotendeels verwijderd.

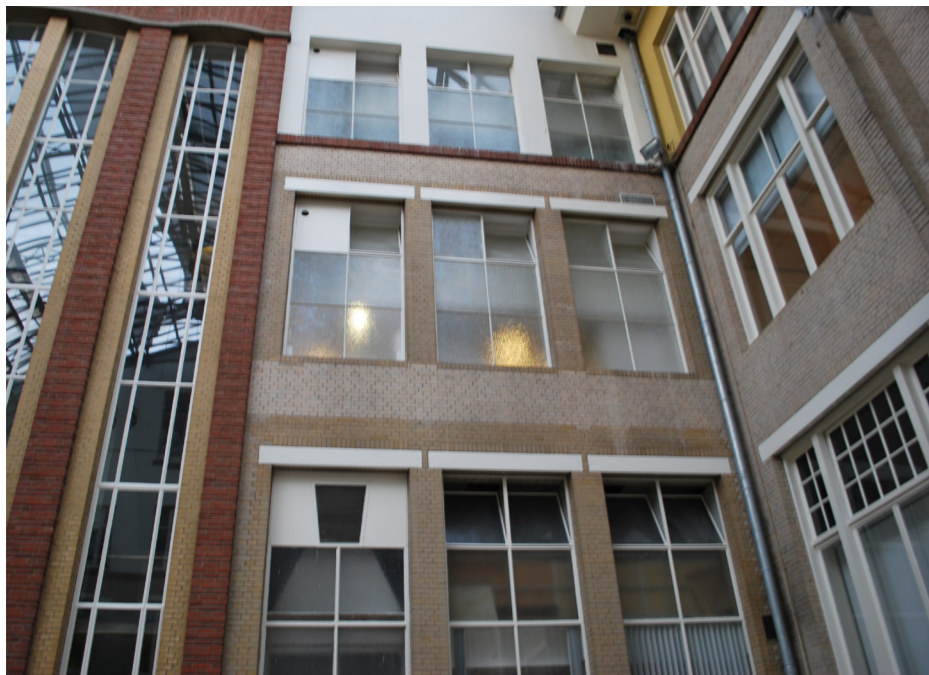
Kozijn type 25-36-38: (begane grond, 1e en 2e verdieping, atrium noordgevel)
 - origineel stalen kozijnen en ramen;
 - voorzien van enkel glas;
 - deels voorzien van gesloten delen met ventilatie rooster;
 - veelal voorzien van origineel hang- en sluitwerk.

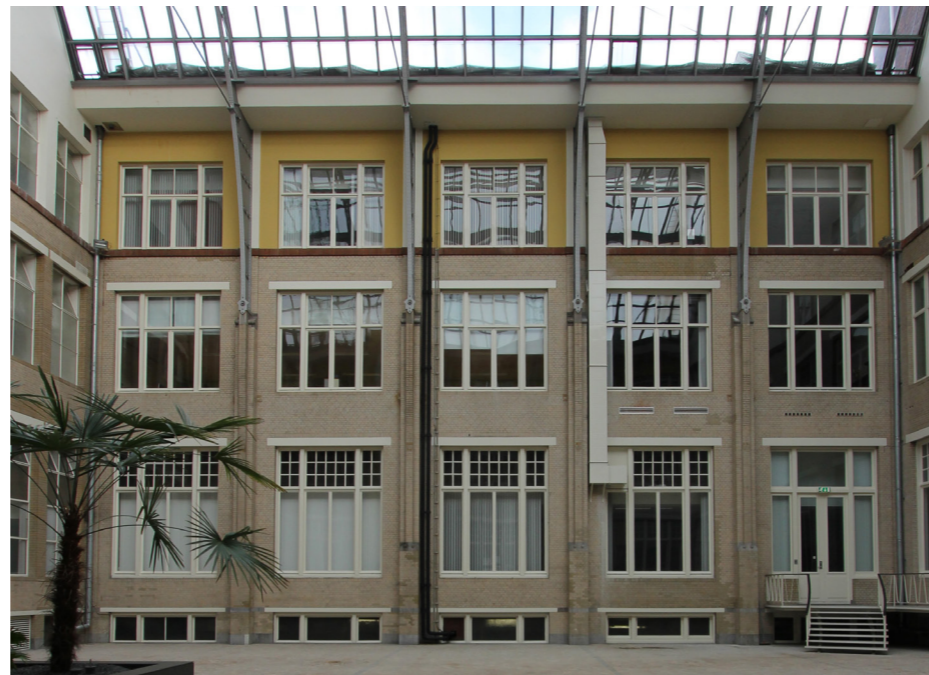
Kozijn type 26-31-37-39: (begane grond, 1e en 2e verdieping, atrium)
 - origineel houten kozijnen en ramen;
 - voorzien van enkel glas;
 - te openen ramen conform oorspronkelijke indeling;
 - te openen delen zijn in huidige staat veelal niet meer te openen door schilderwerk.

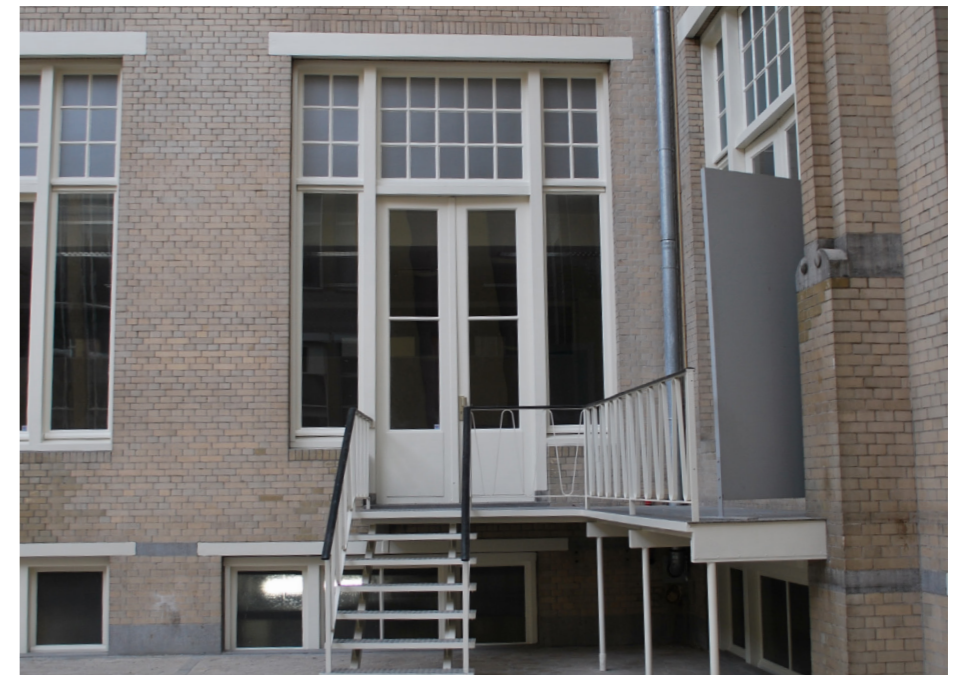
Kozijn type 27: (3x begane grond, atrium)
 - origineel houten kozijnen en ramen;
 - voorzien van enkel glas;
 - te openen ramen conform oorspronkelijke indeling;
 - te openen delen zijn in huidige staat veelal niet meer te openen door schilderwerk.

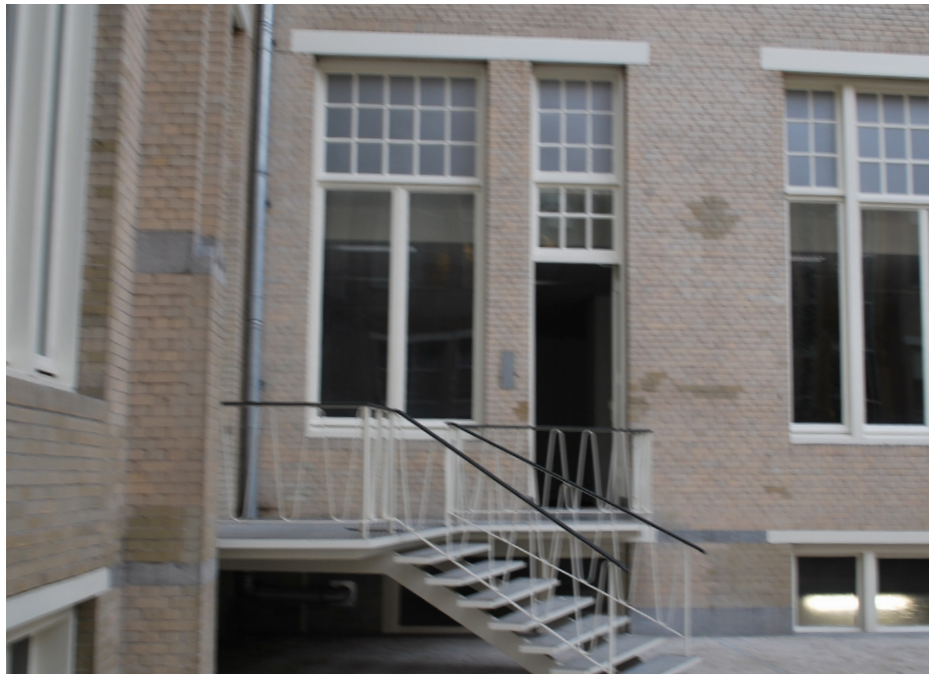
Kozijn type 28-29: (1x begane grond, atrium)
 - origineel houten kozijnen en ramen;
 - voorzien van enkel glas;
 - te openen ramen conform oorspronkelijke indeling;
 - te openen delen zijn in huidige staat veelal niet meer te openen door schilderwerk.

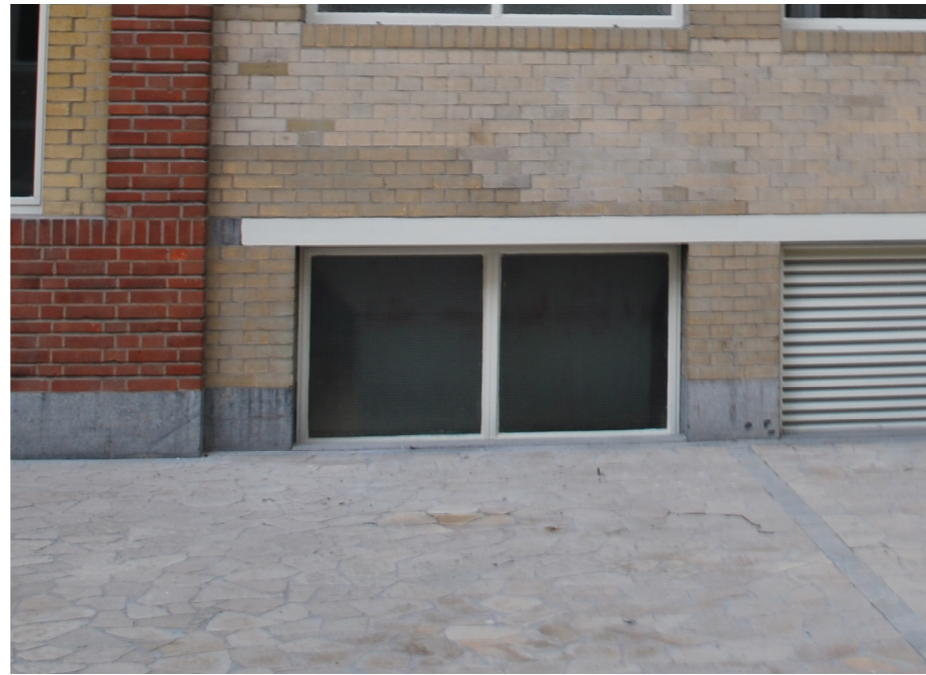
Kozijn type 30: (begane grond, atrium noordgevel)
 - origineel stalen kozijnen en ramen;
 - voorzien van enkel glas;
 - veelal voorzien van origineel hang- en sluitwerk;
 - deels voorzien van ventilatieroosters.

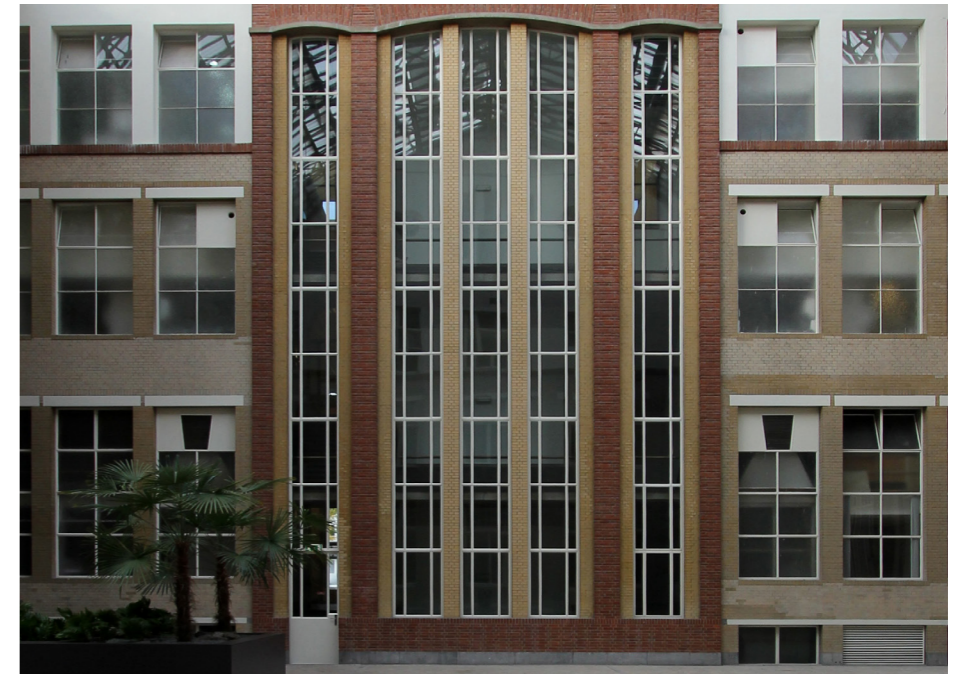
Kozijn type 32-33-34-35: (begane grond/2e verdieping, atrium)
 - origineel stalen kozijnen en ramen;
 - voorzien van enkel glas;
 - veelal voorzien van origineel hang- en sluitwerk.

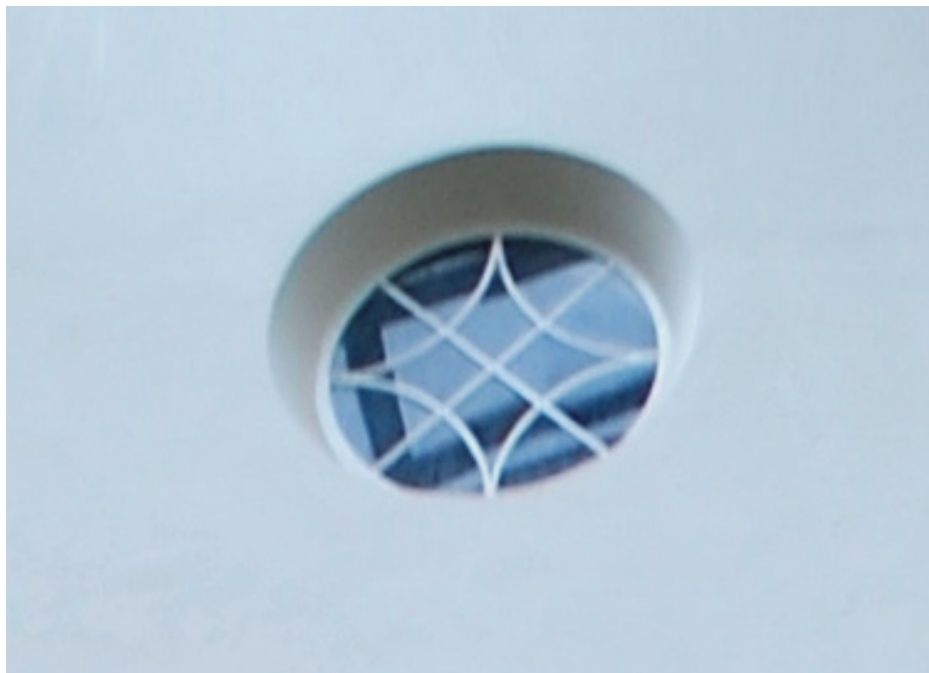
Kozijn type 40: (3e verdieping, atrium noord- en zuidgevel)
 - origineel stalen kozijnen en ramen;
 - voorzien van enkel glas;
 - veelal voorzien van origineel hang- en sluitwerk.

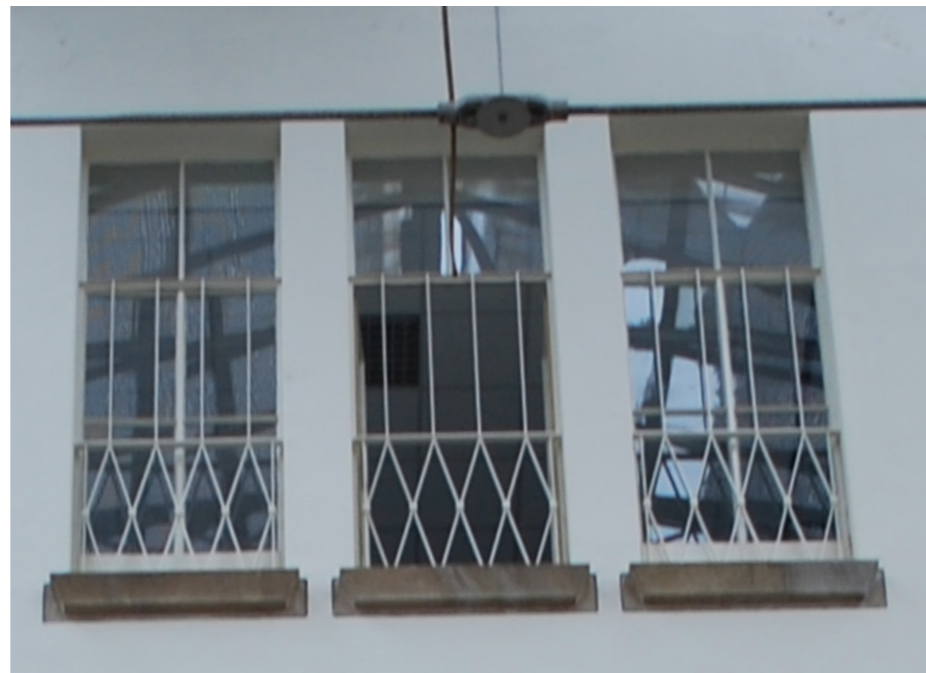
Kozijn type 41: (3e verdieping, atrium zuidgevel)
 - origineel stalen kozijnen en ramen;
 - voorzien van enkel glas;
 - veelal voorzien van origineel hang- en sluitwerk.
