# BOUWSTADIUM 2: 1946-1951

'Cultuurhistorisch Onderzoek & Waardstelling' | SteenhuisMeurs

02 | 1946-1951 | Atrium gevel Noordzijde

02 | 1946-1951 | 2<sup>e</sup> verdieping (nieuw)

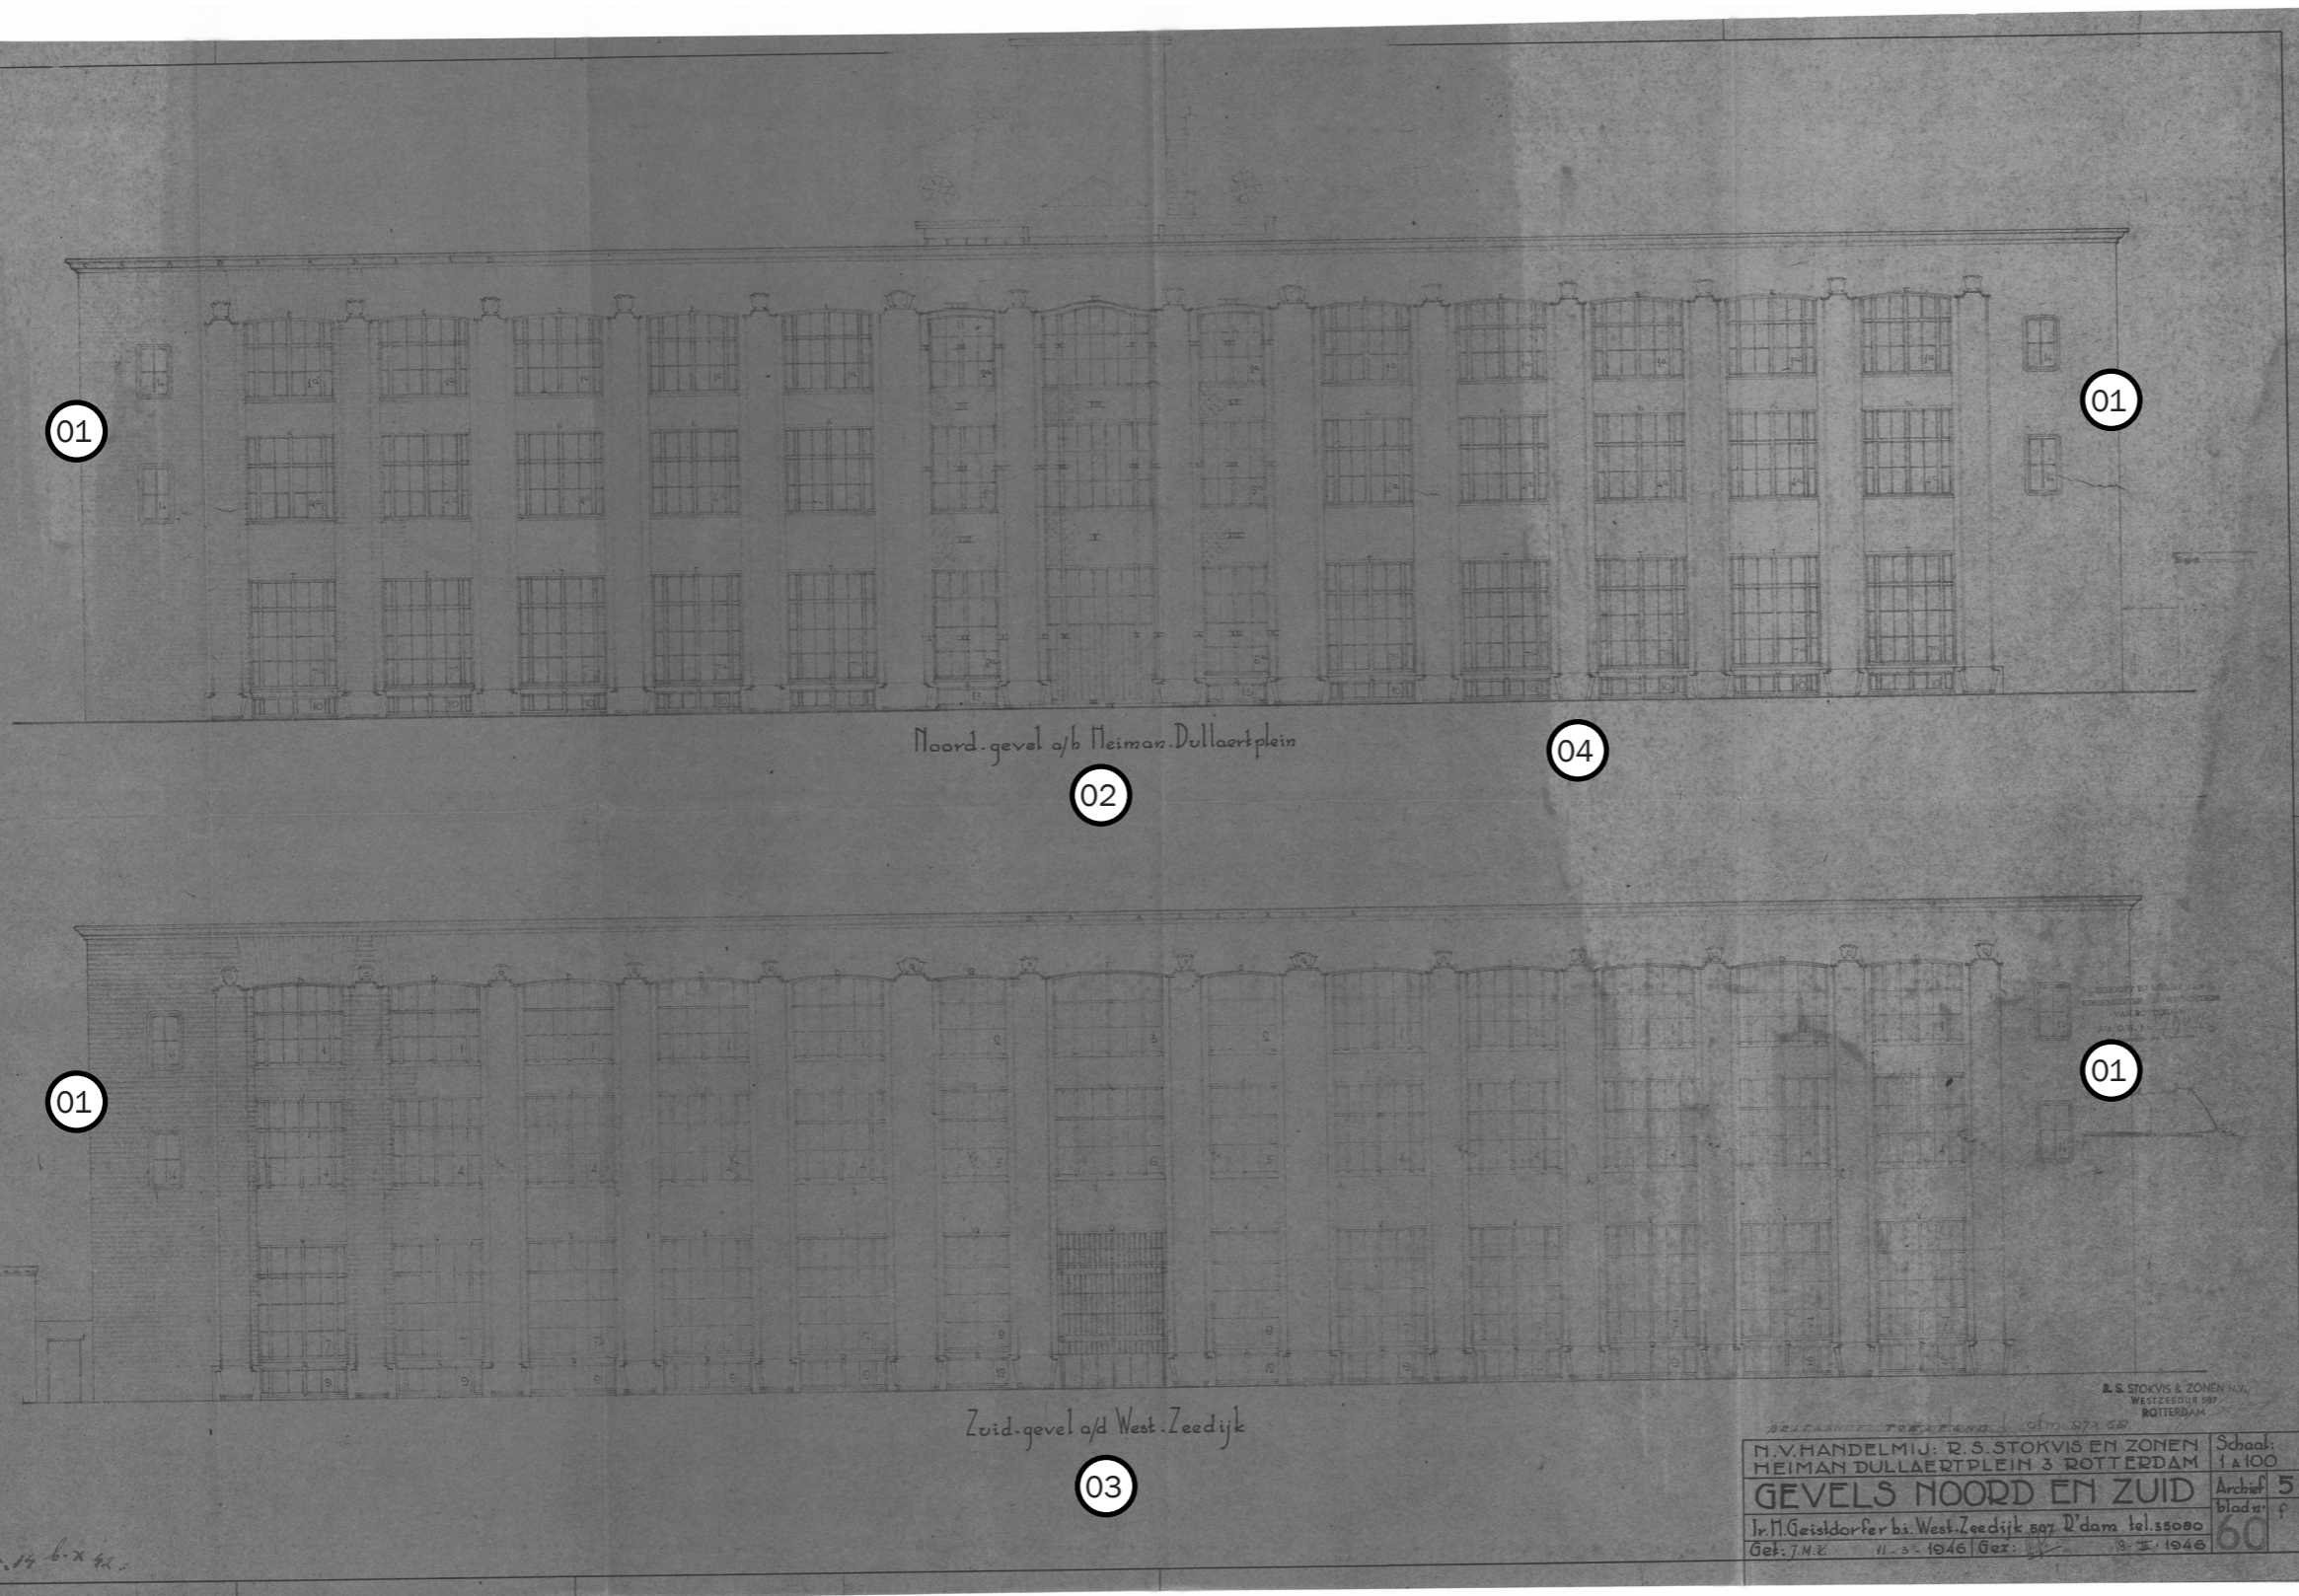
Datum tekening

- 01. Afgeronde ramen op de boeken van het gebouw aanwezig
- 02. Pui hoofdentree met openslaande deuren
- 03. Poort met tralie deur

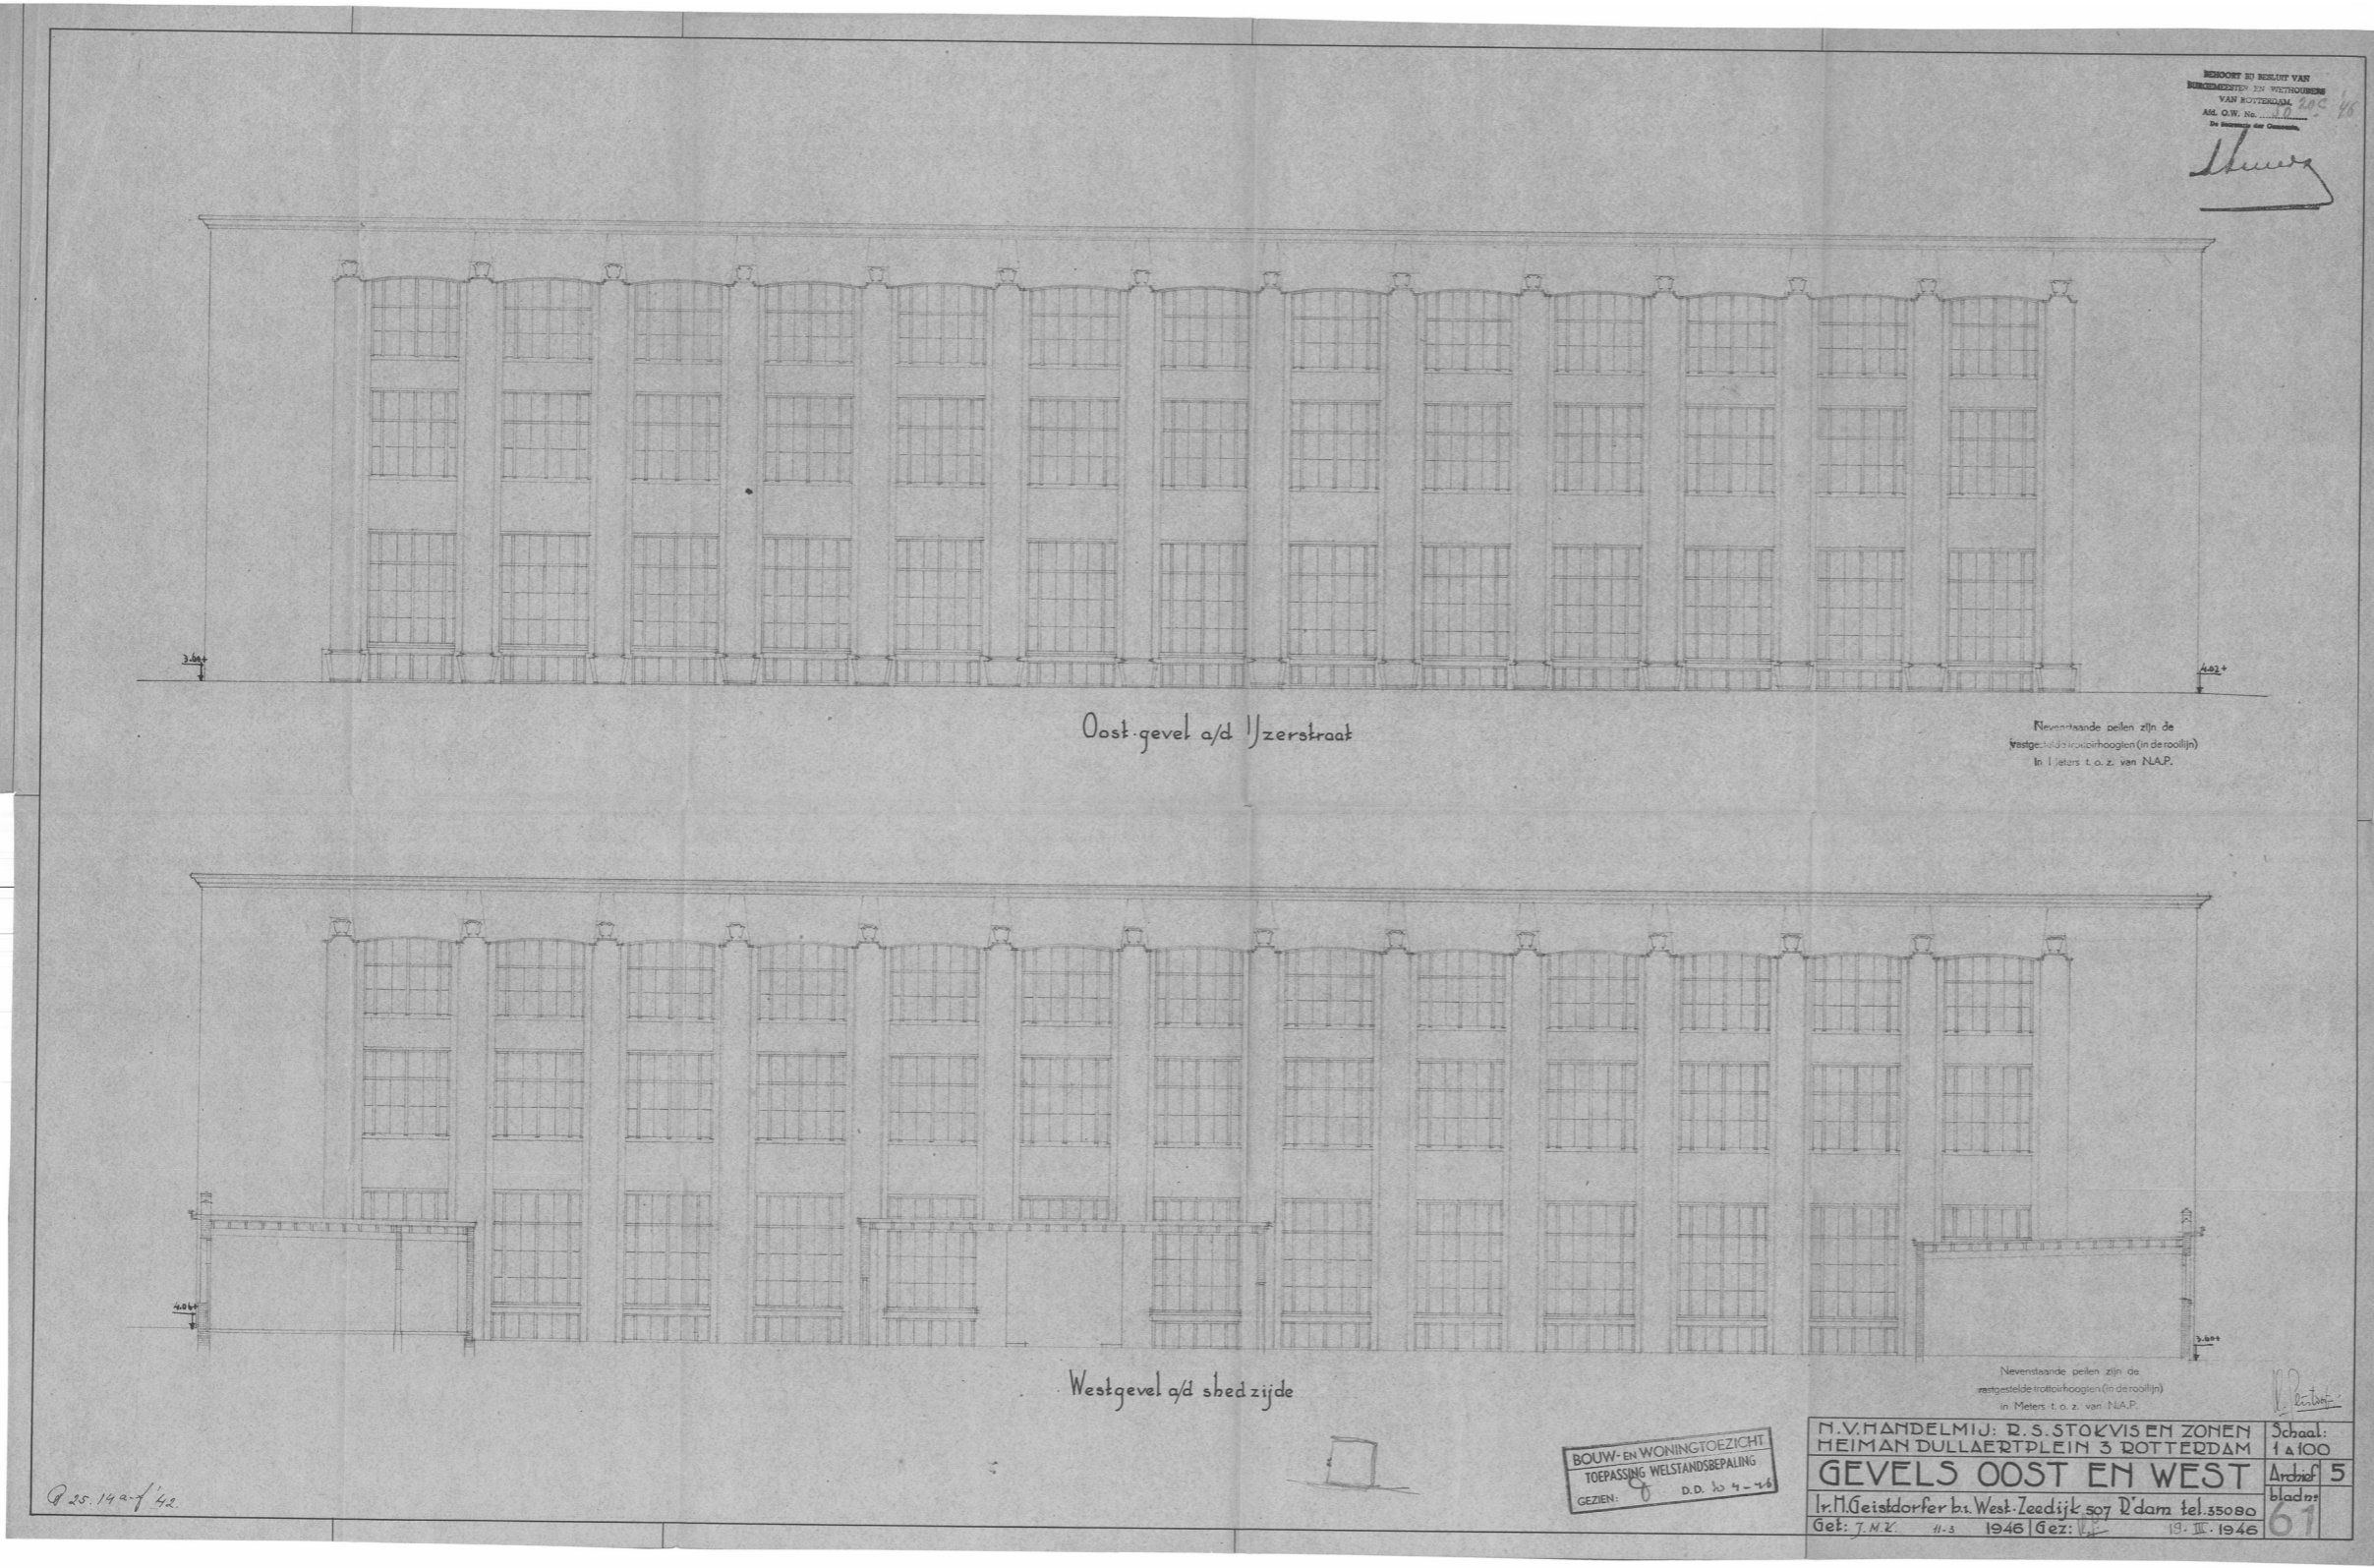
1948

01. Gevel indeling, incl. boog en klok zoals huidige situatie (kleur afwerking van de boog ook uit deze tijd? Vermoedelijk later jaren '70)

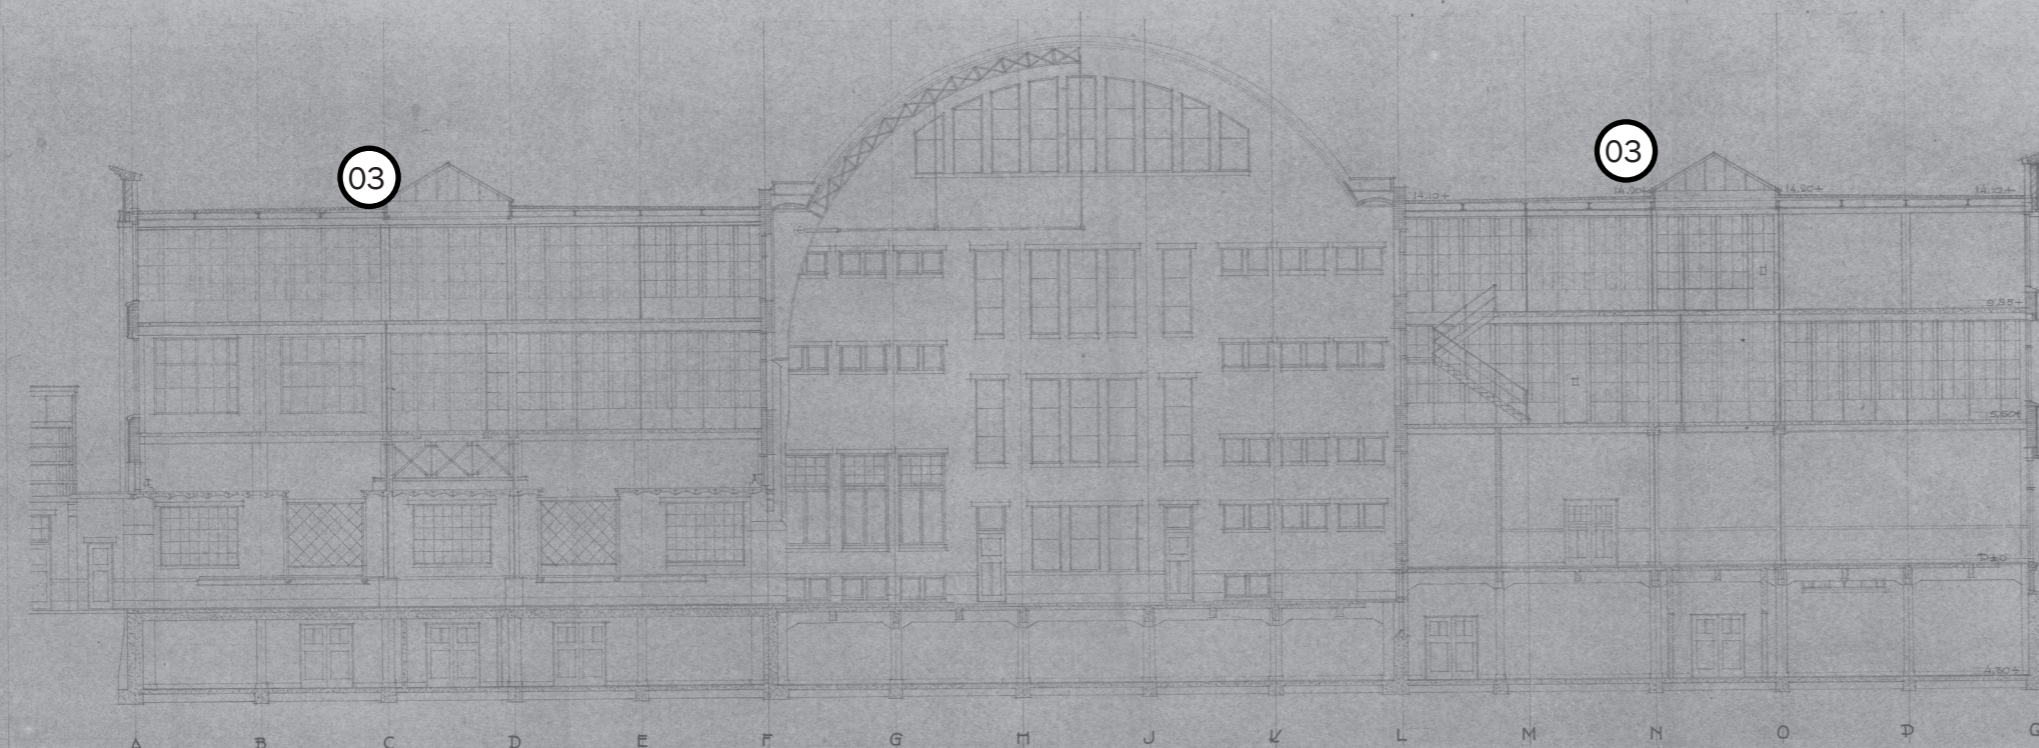
Doorsnede tussen 9 en 10

- 01. Kantine en dakterras met glasbetontegels
- 02. Windscherm incl. portier ruimte
- 03. Lichtstraten, aan de onderzijde voorzien van translucet materiaal
- 04. Doorgang naar sheds
- 05. Indeling met glazen puien

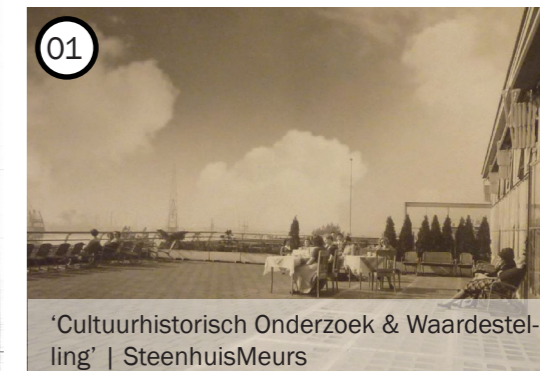
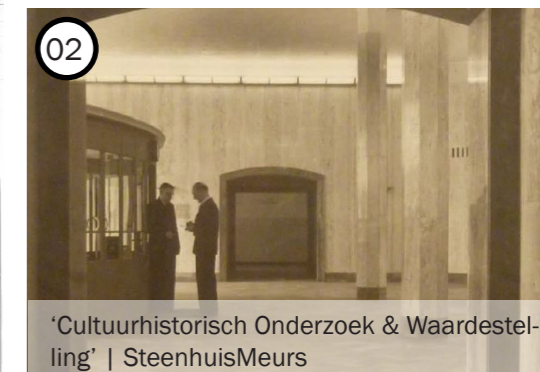
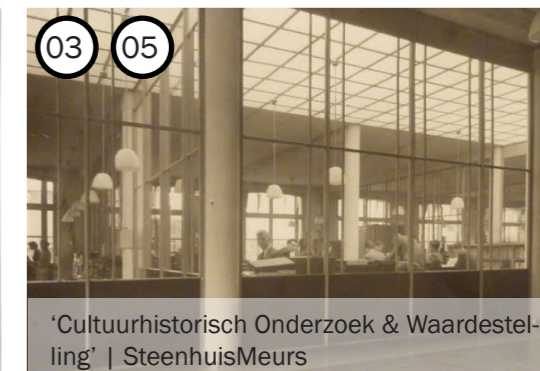
- 01. Trap naar deur, geen raamkozijn aanwezig (is later een pui in gezet) en een balkon voor de gehoorzaal
- 02. Windscherm incl. portier ruimte
- 03. Trap, naar tussenverdieping en balkon van de gehoorzaal
- 04. Toiletten en garderobes (incl. David ster?)
- 05. Liften (glas, zie lift tekening)
- 06. Glazen stenen (prisma's)
- 07. Trappen naar atrium niet zichtbaar (keldertekening wel)
- 08. Doorgang met lighthof
- 09. Ovale kolommen op as C en D (is een zij constructie zichtbaar op de foto, mogelijk vakwerk?)
- 10. Doorgang naar sheds

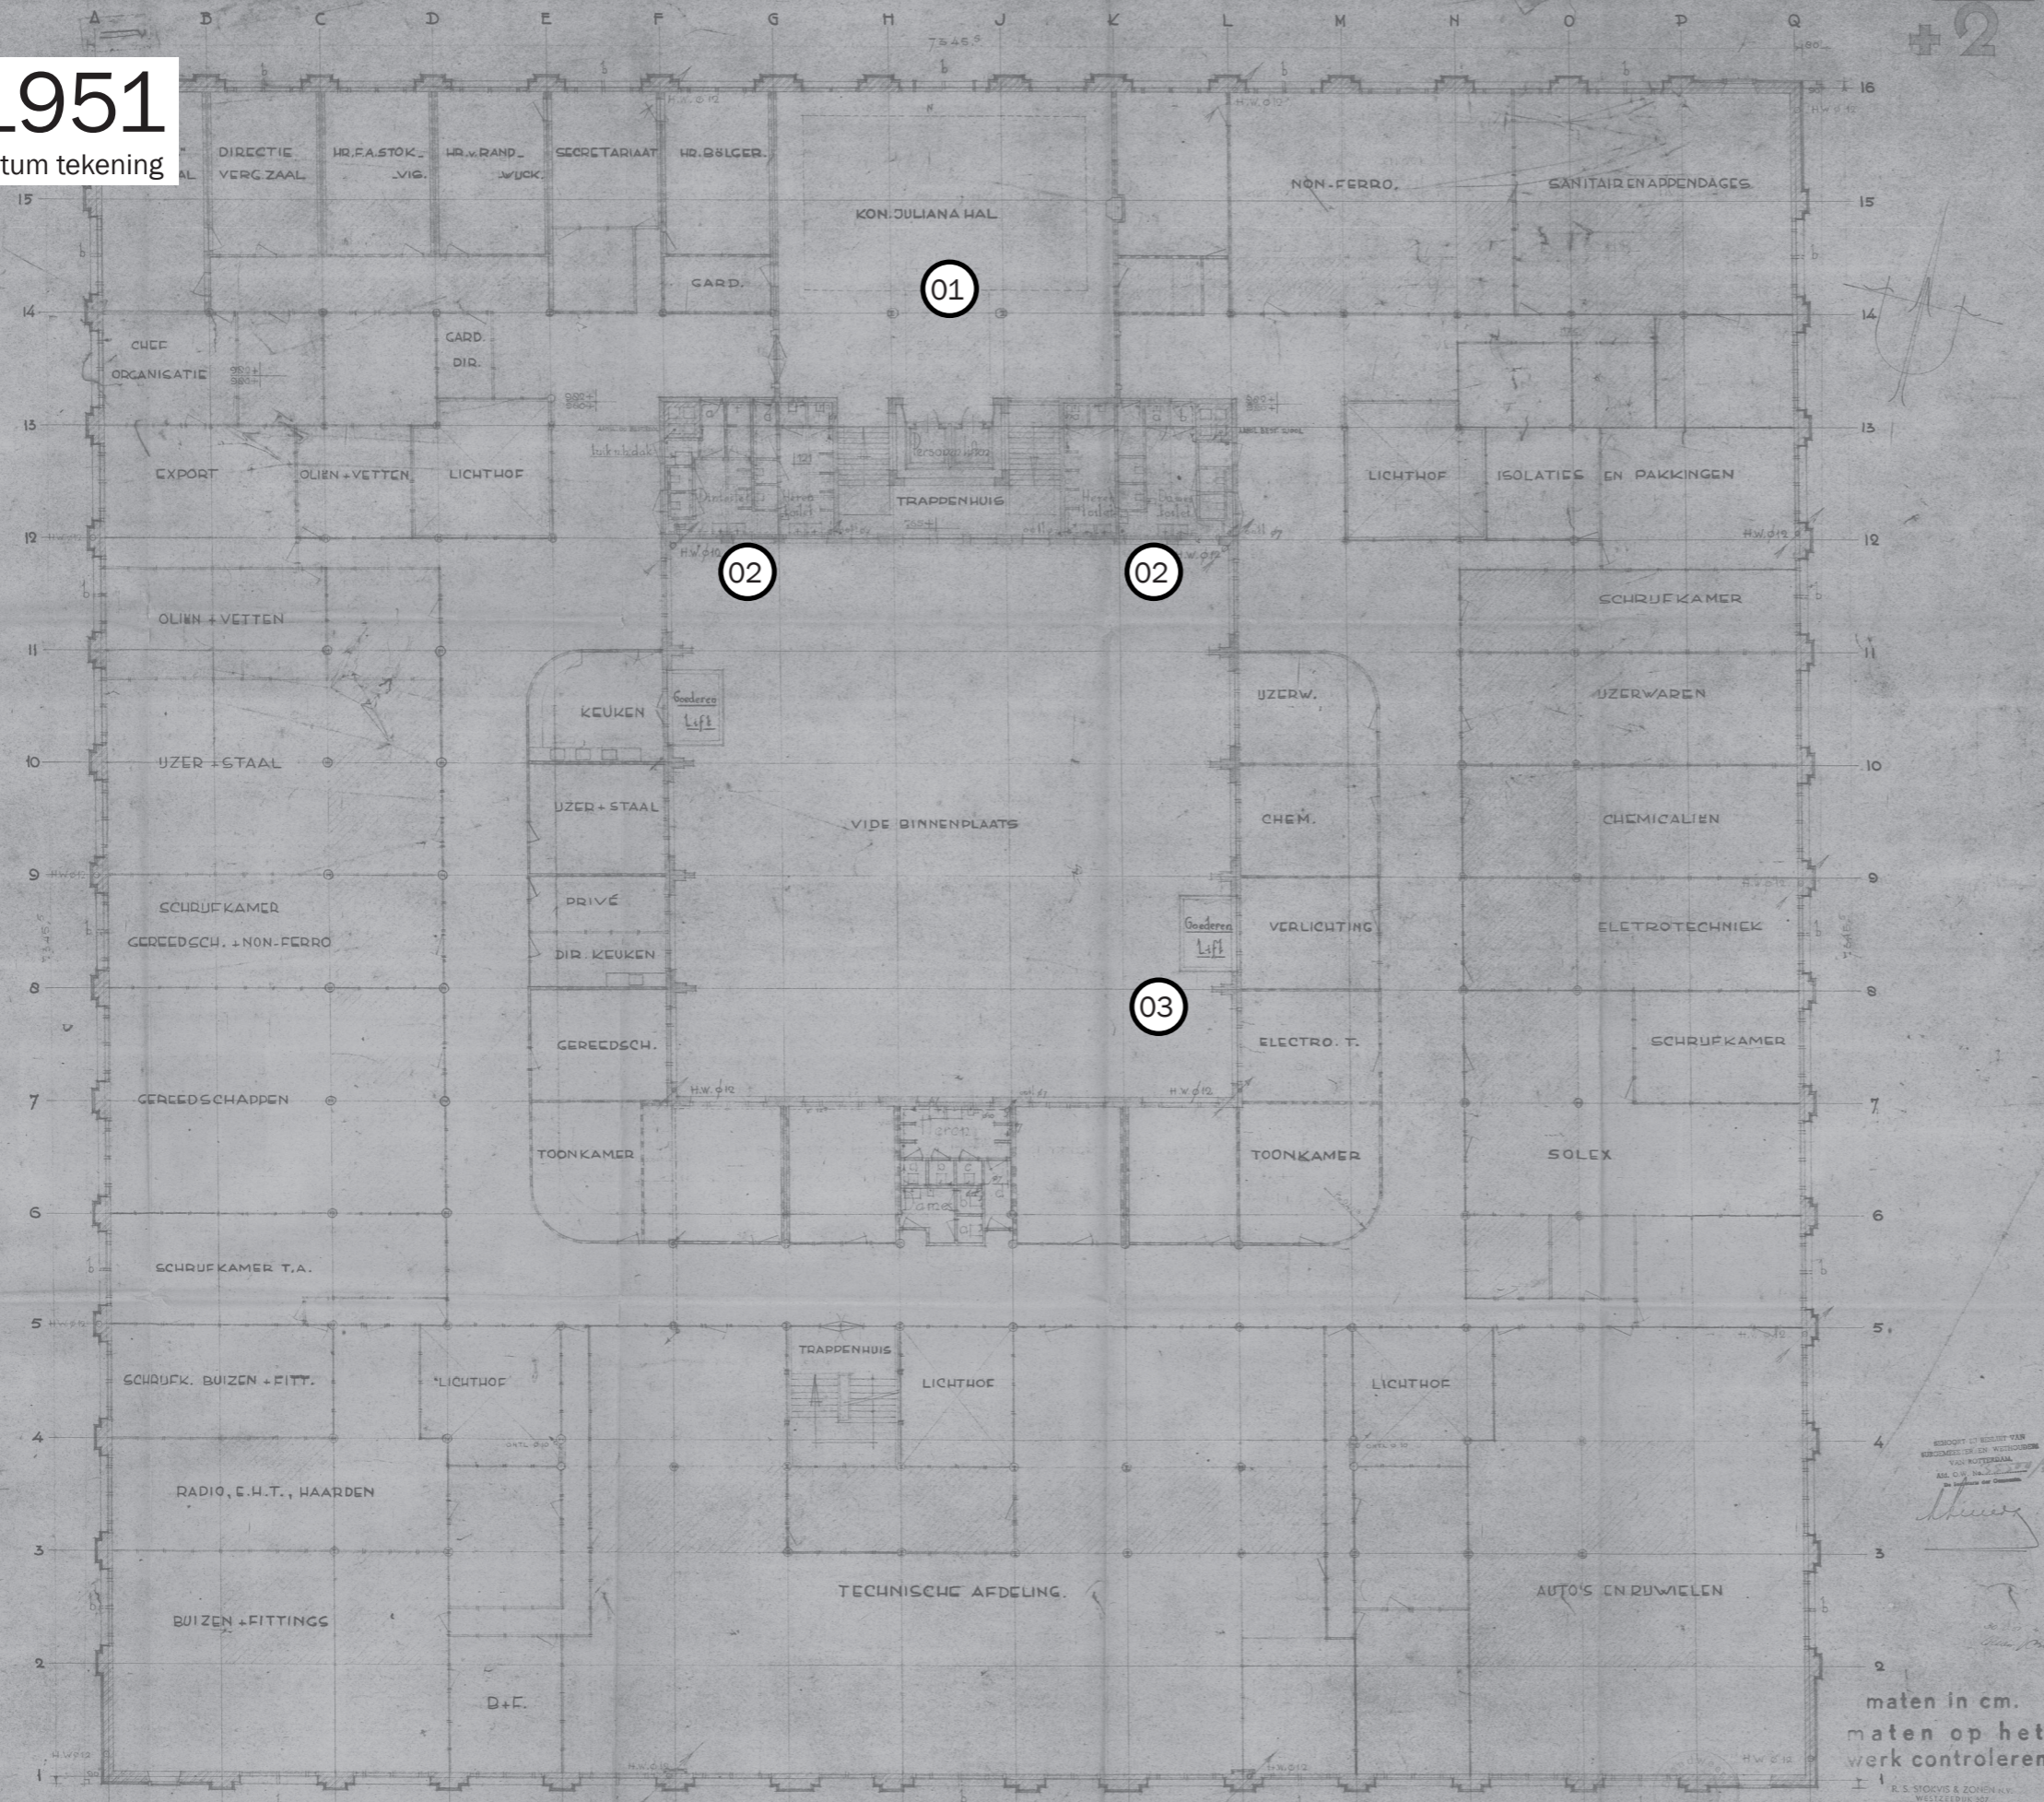
Datum tekening

- 01. Koningin Juliana hal voor het eerst benoemd, dak verhoging en natuurstenen afwerking aanwezig
- 02. Indeling toiletten zoals in huidige situatie
- 03. Goederenlift heeft geen connectie met de 2e verdieping
- 04. Lichtstraten gearceerd
