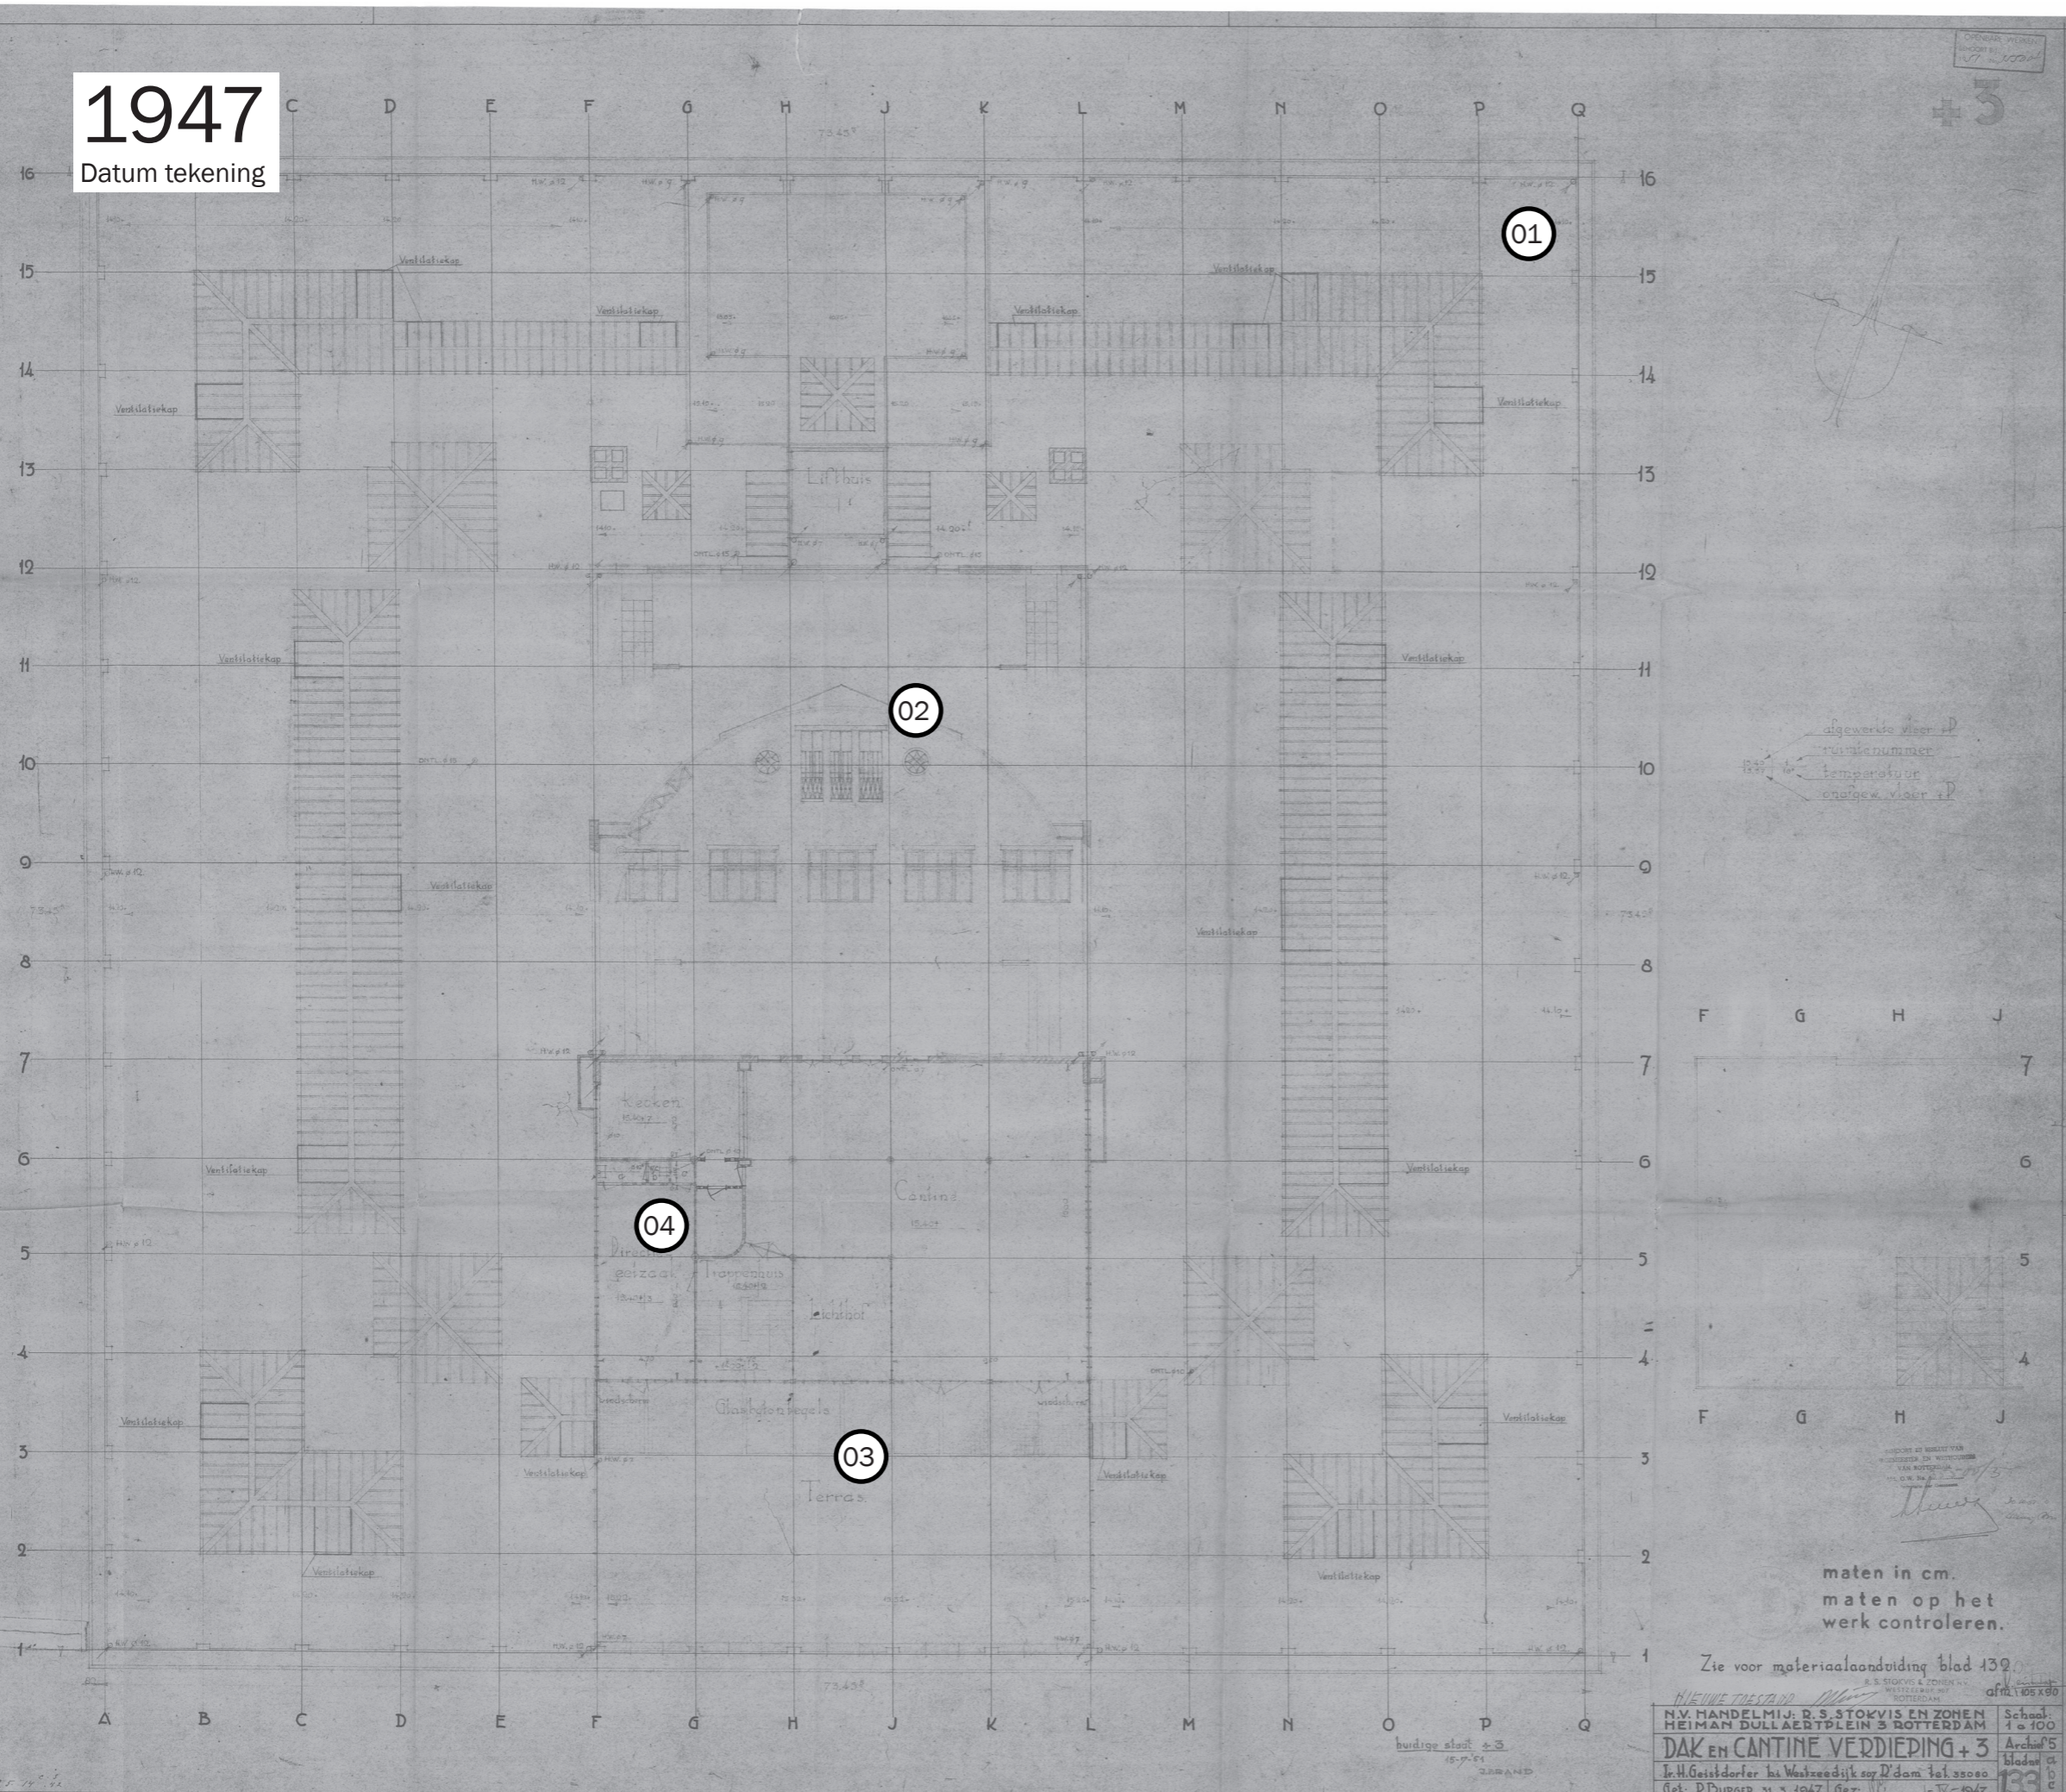
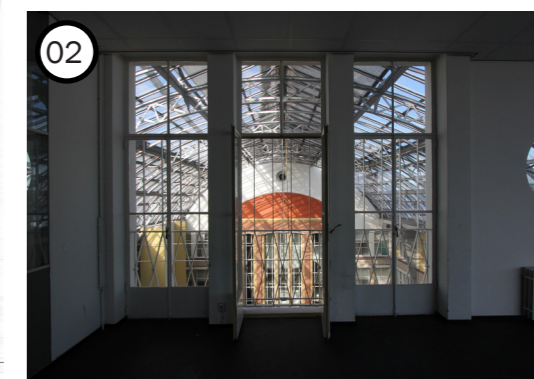
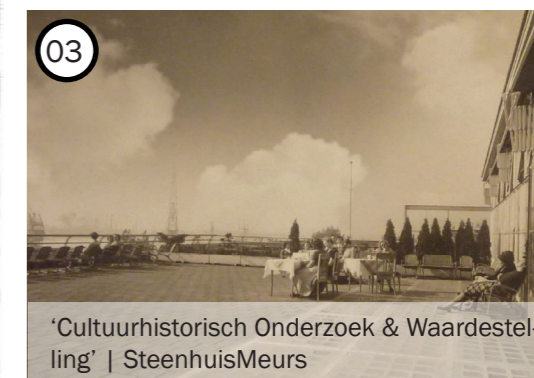
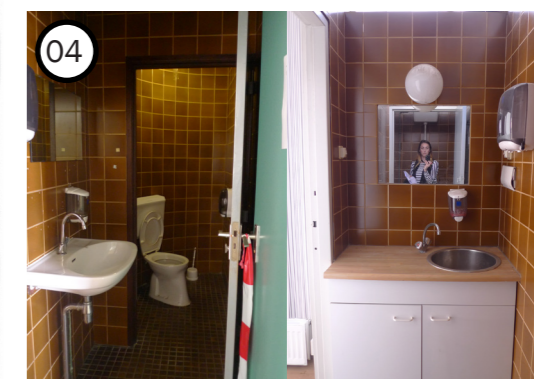
- 01. Alle daklichten als in huidige situatie aanwezig
- 02. Atrium gevelopeningen incl. valbeveiliging
- 03. Terras met strook van glasbetontegels en windschermen
- 04. Indeling met toilet en afgeronde wand bij het trappenhuis

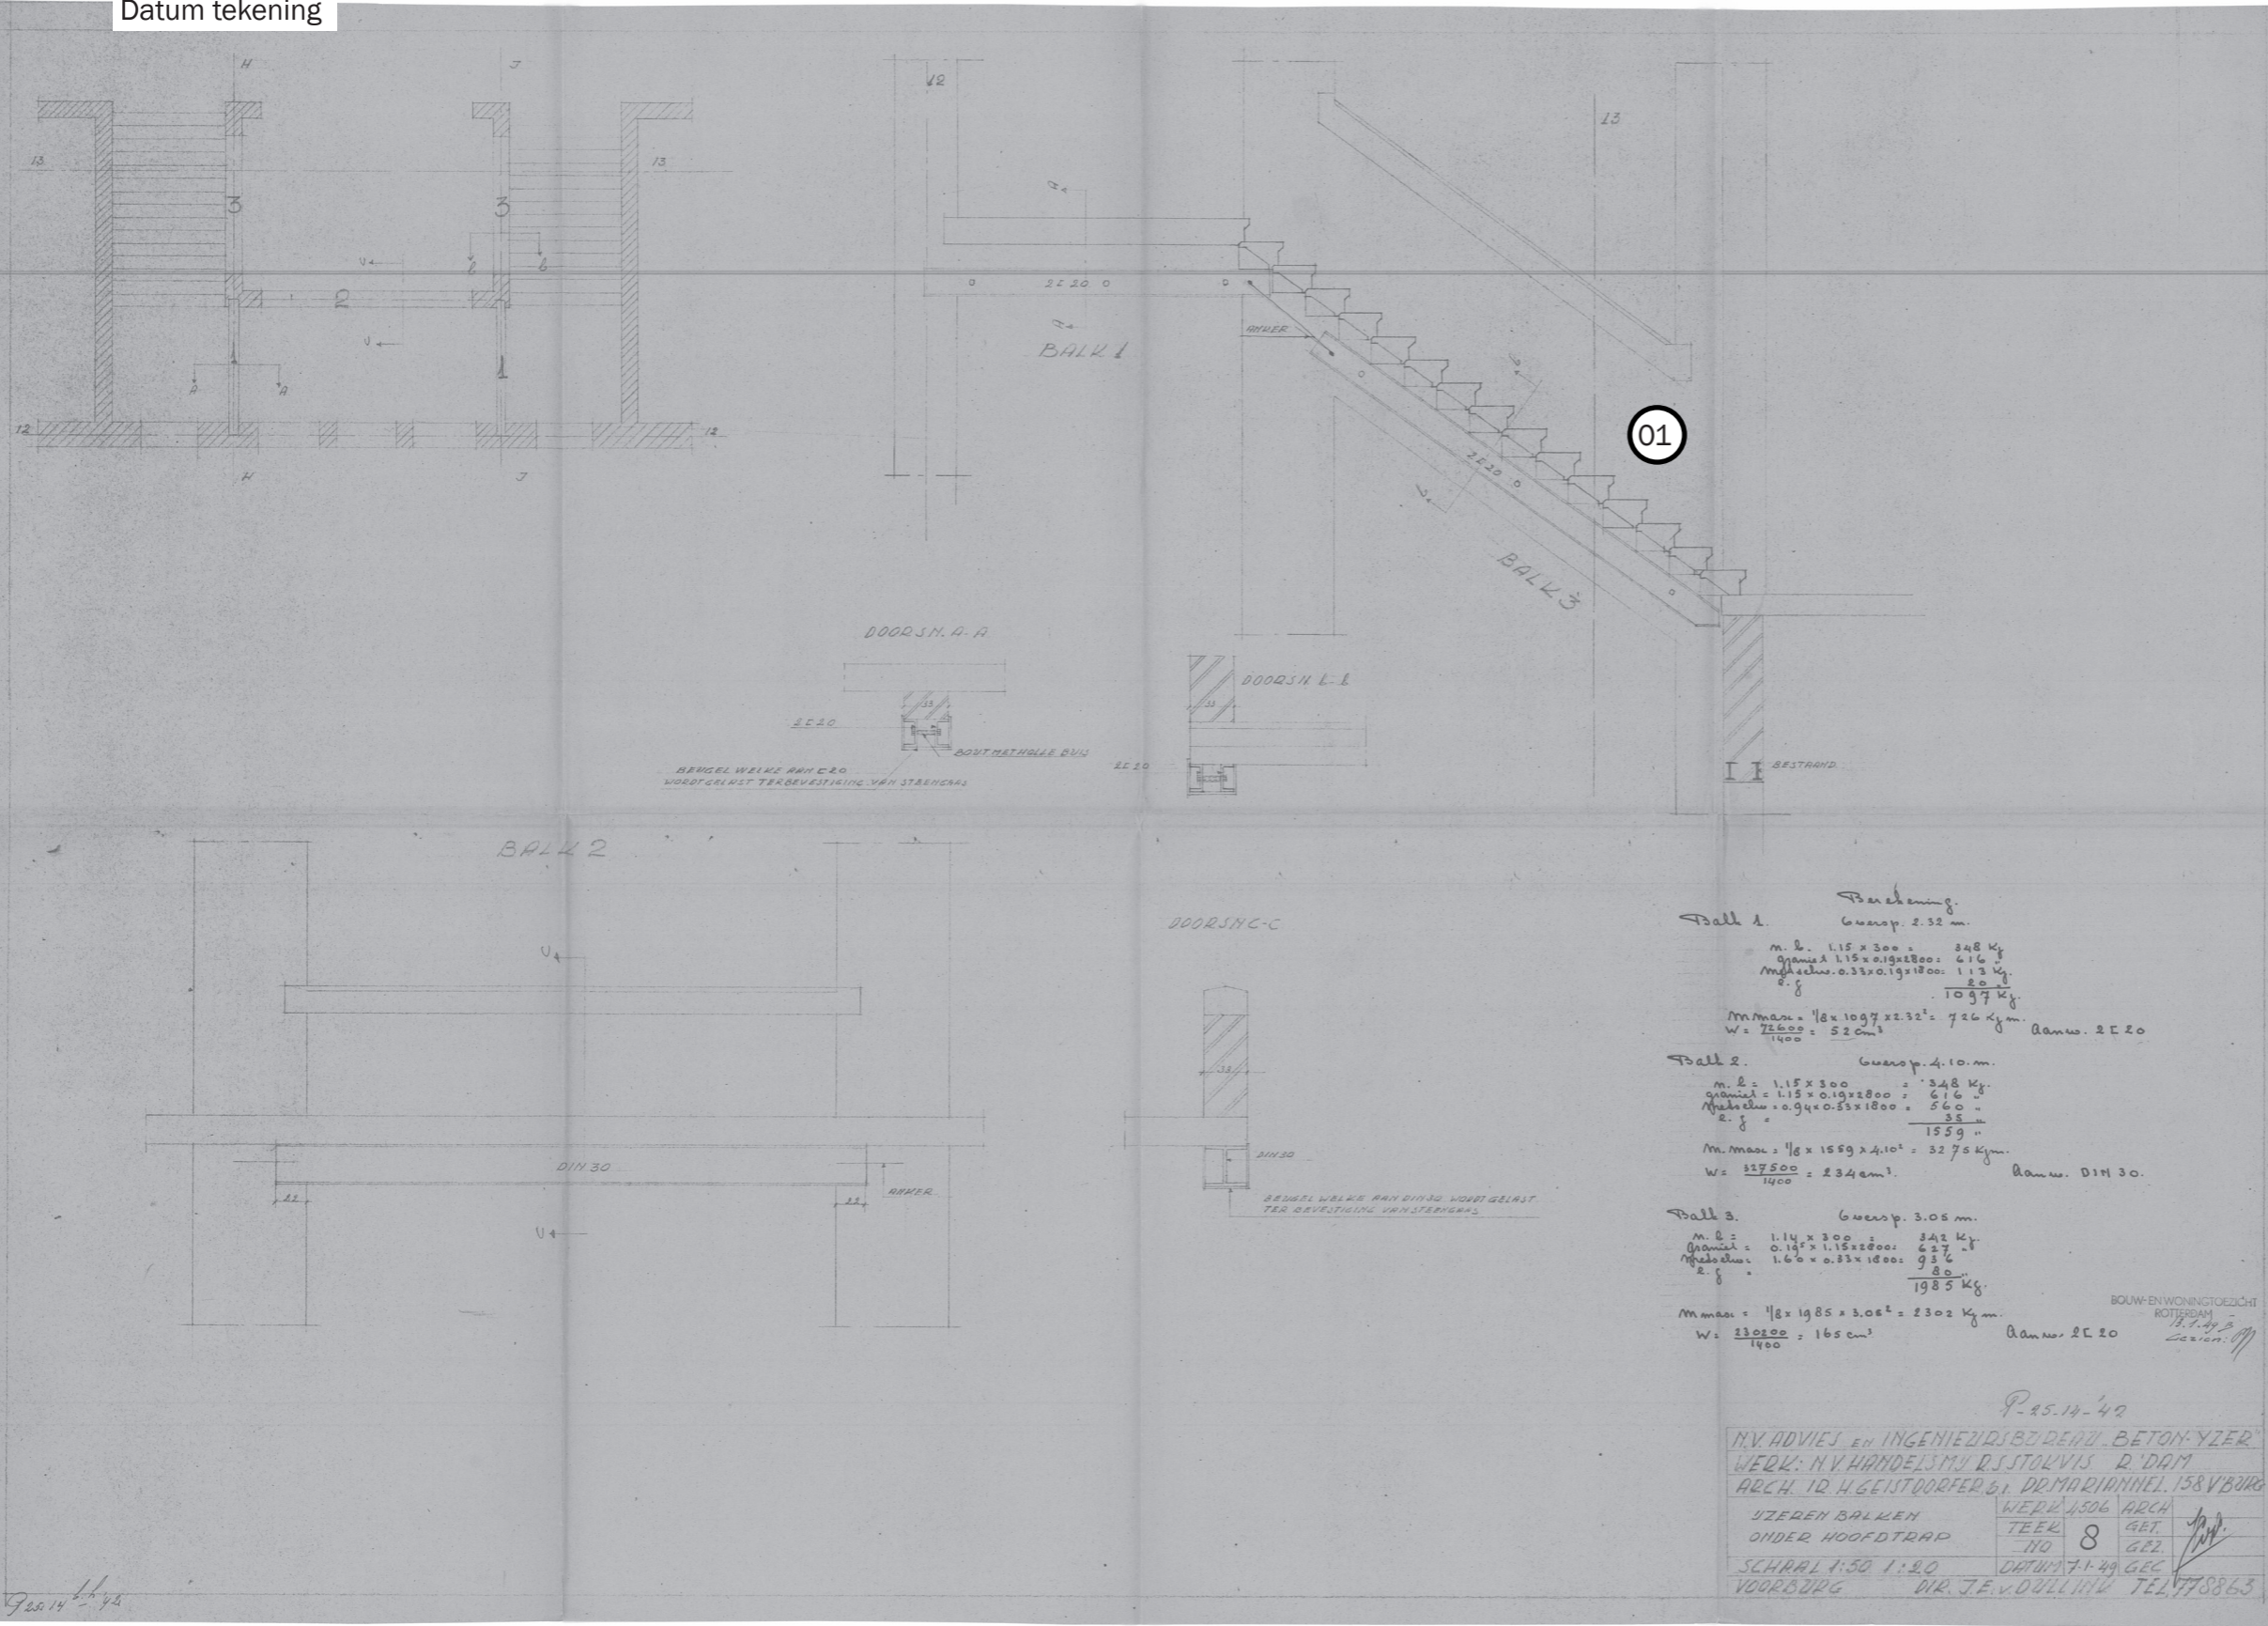
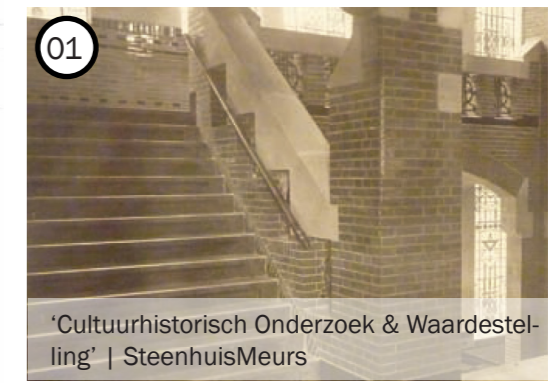
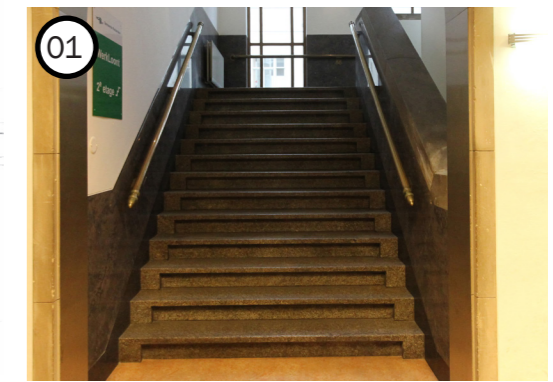
01. Stalen ligger onder treden (treden lijken hergebruikt te zijn van voor de oorlog en nog aanwezig in huidige situatie) leuning lijkt ook hergebruikt te zijn en aanwezig in huidige situatie

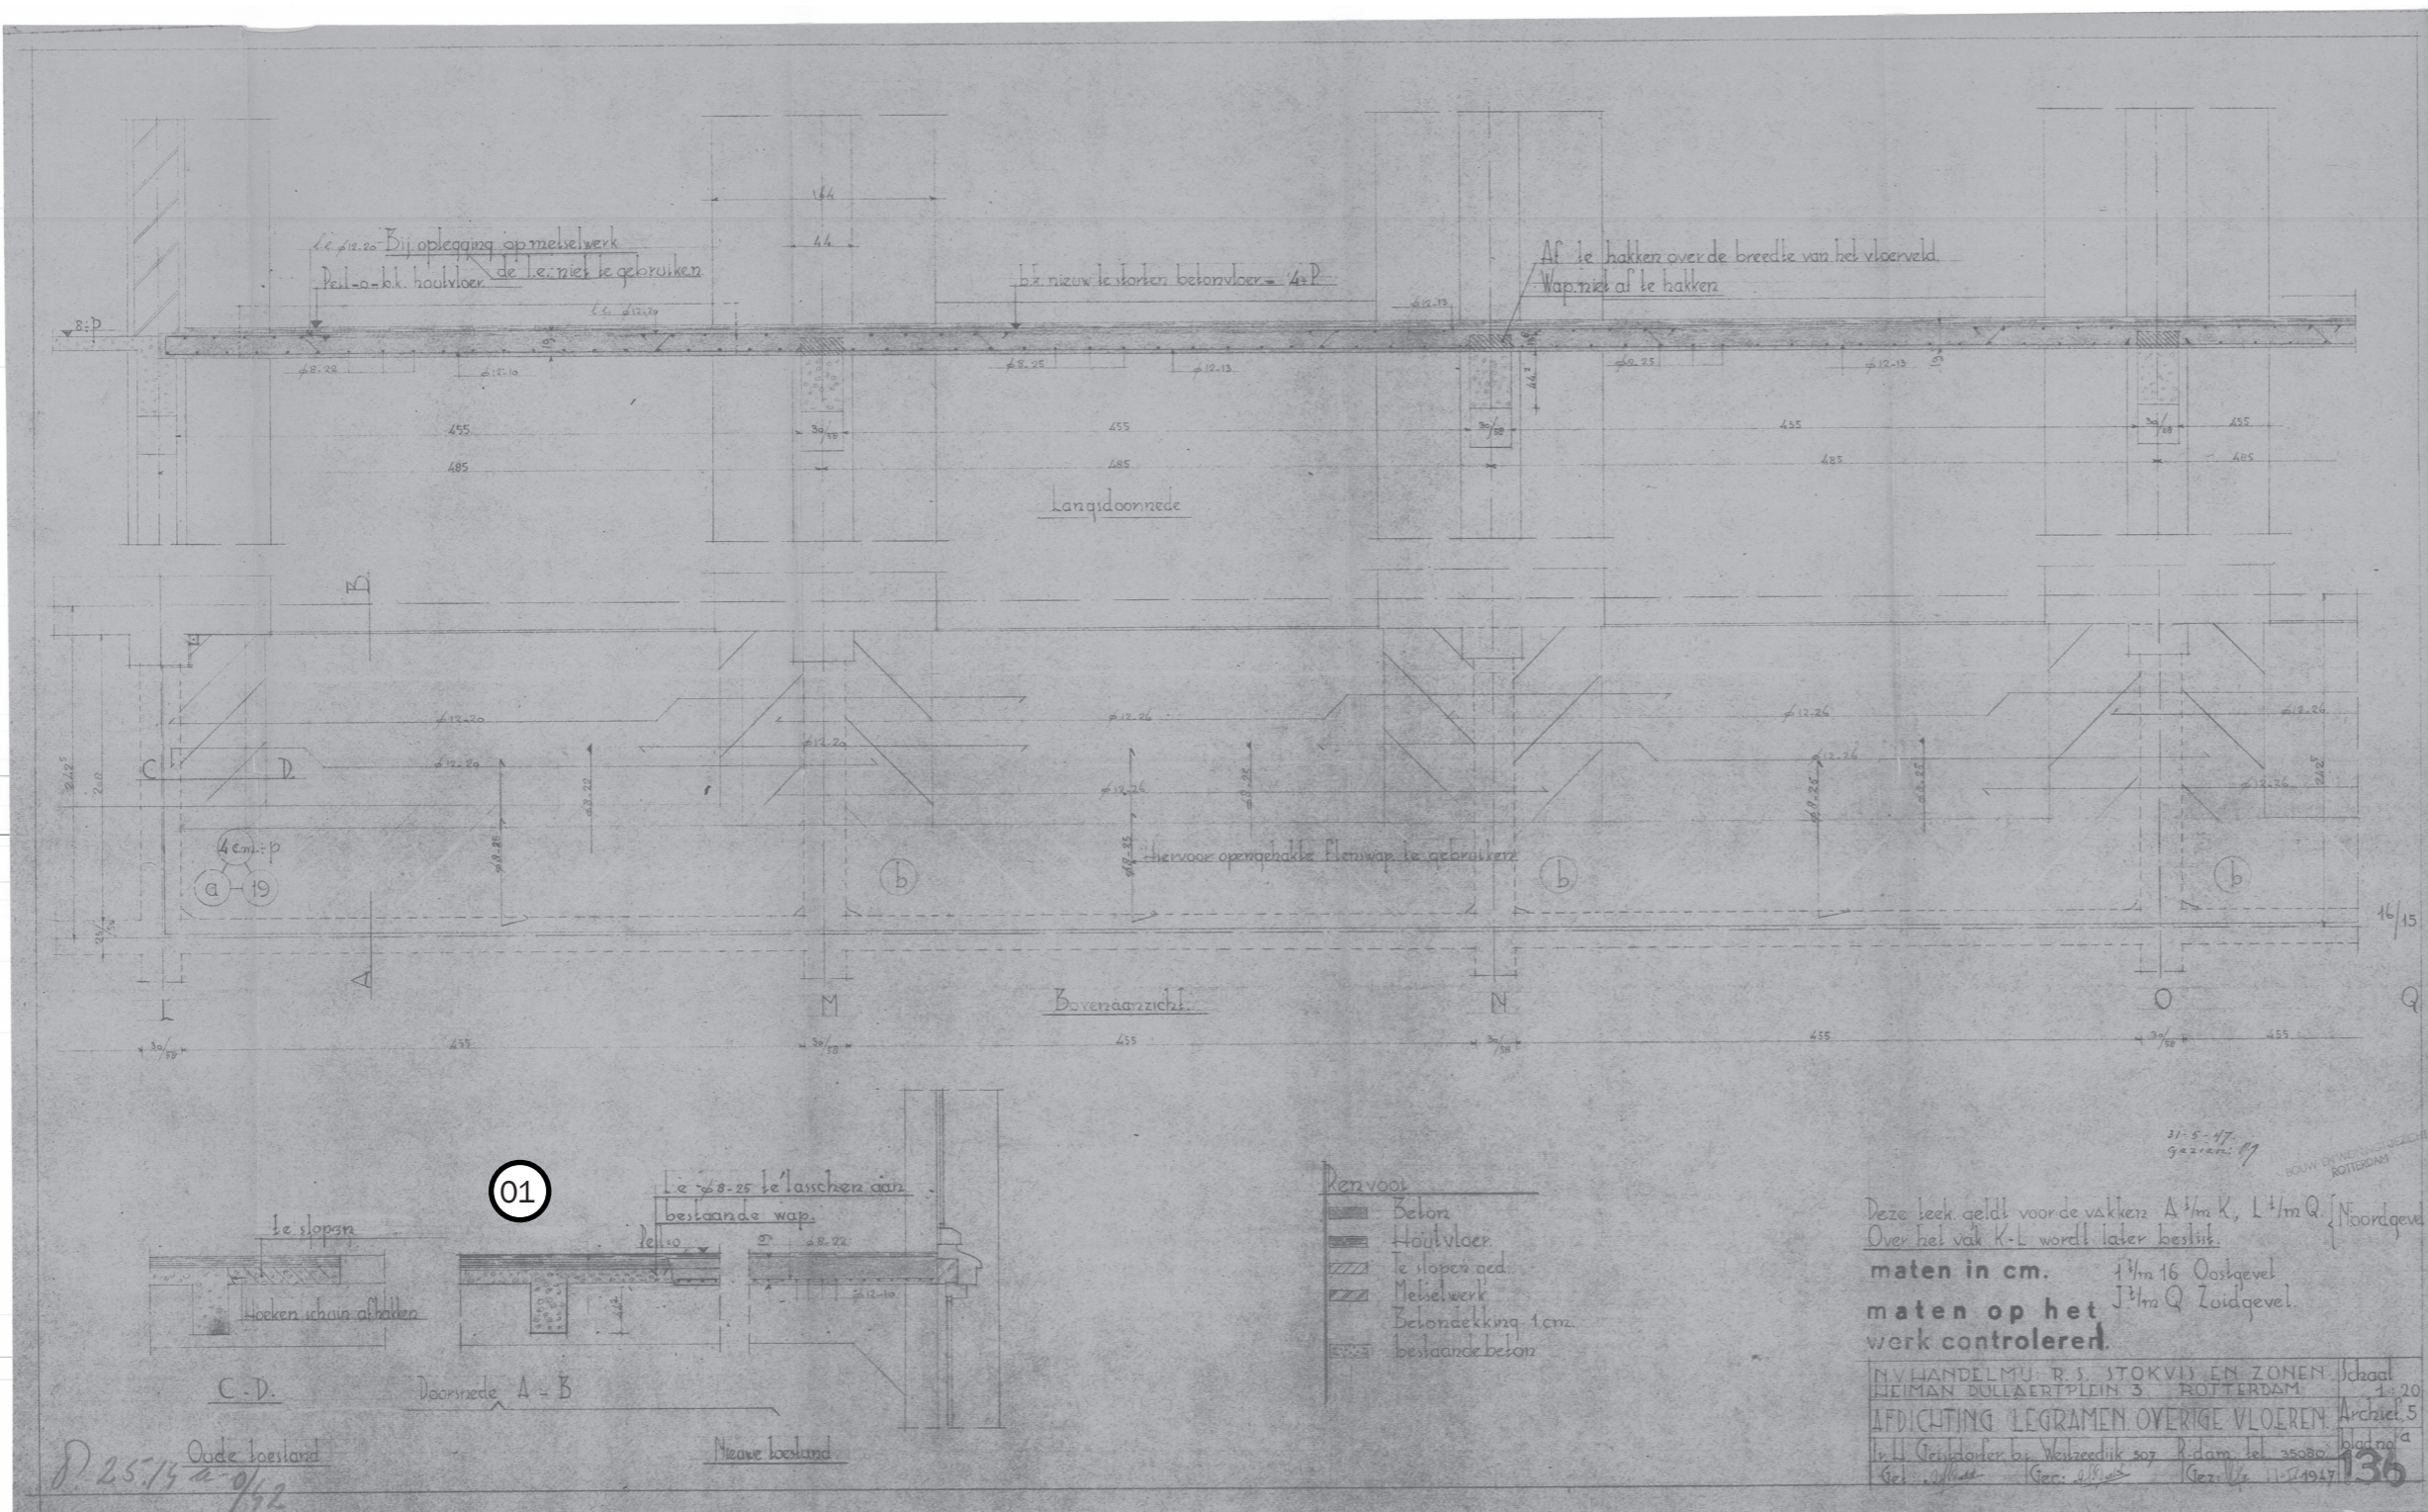
01. Legramen rondom gevel dicht gezet

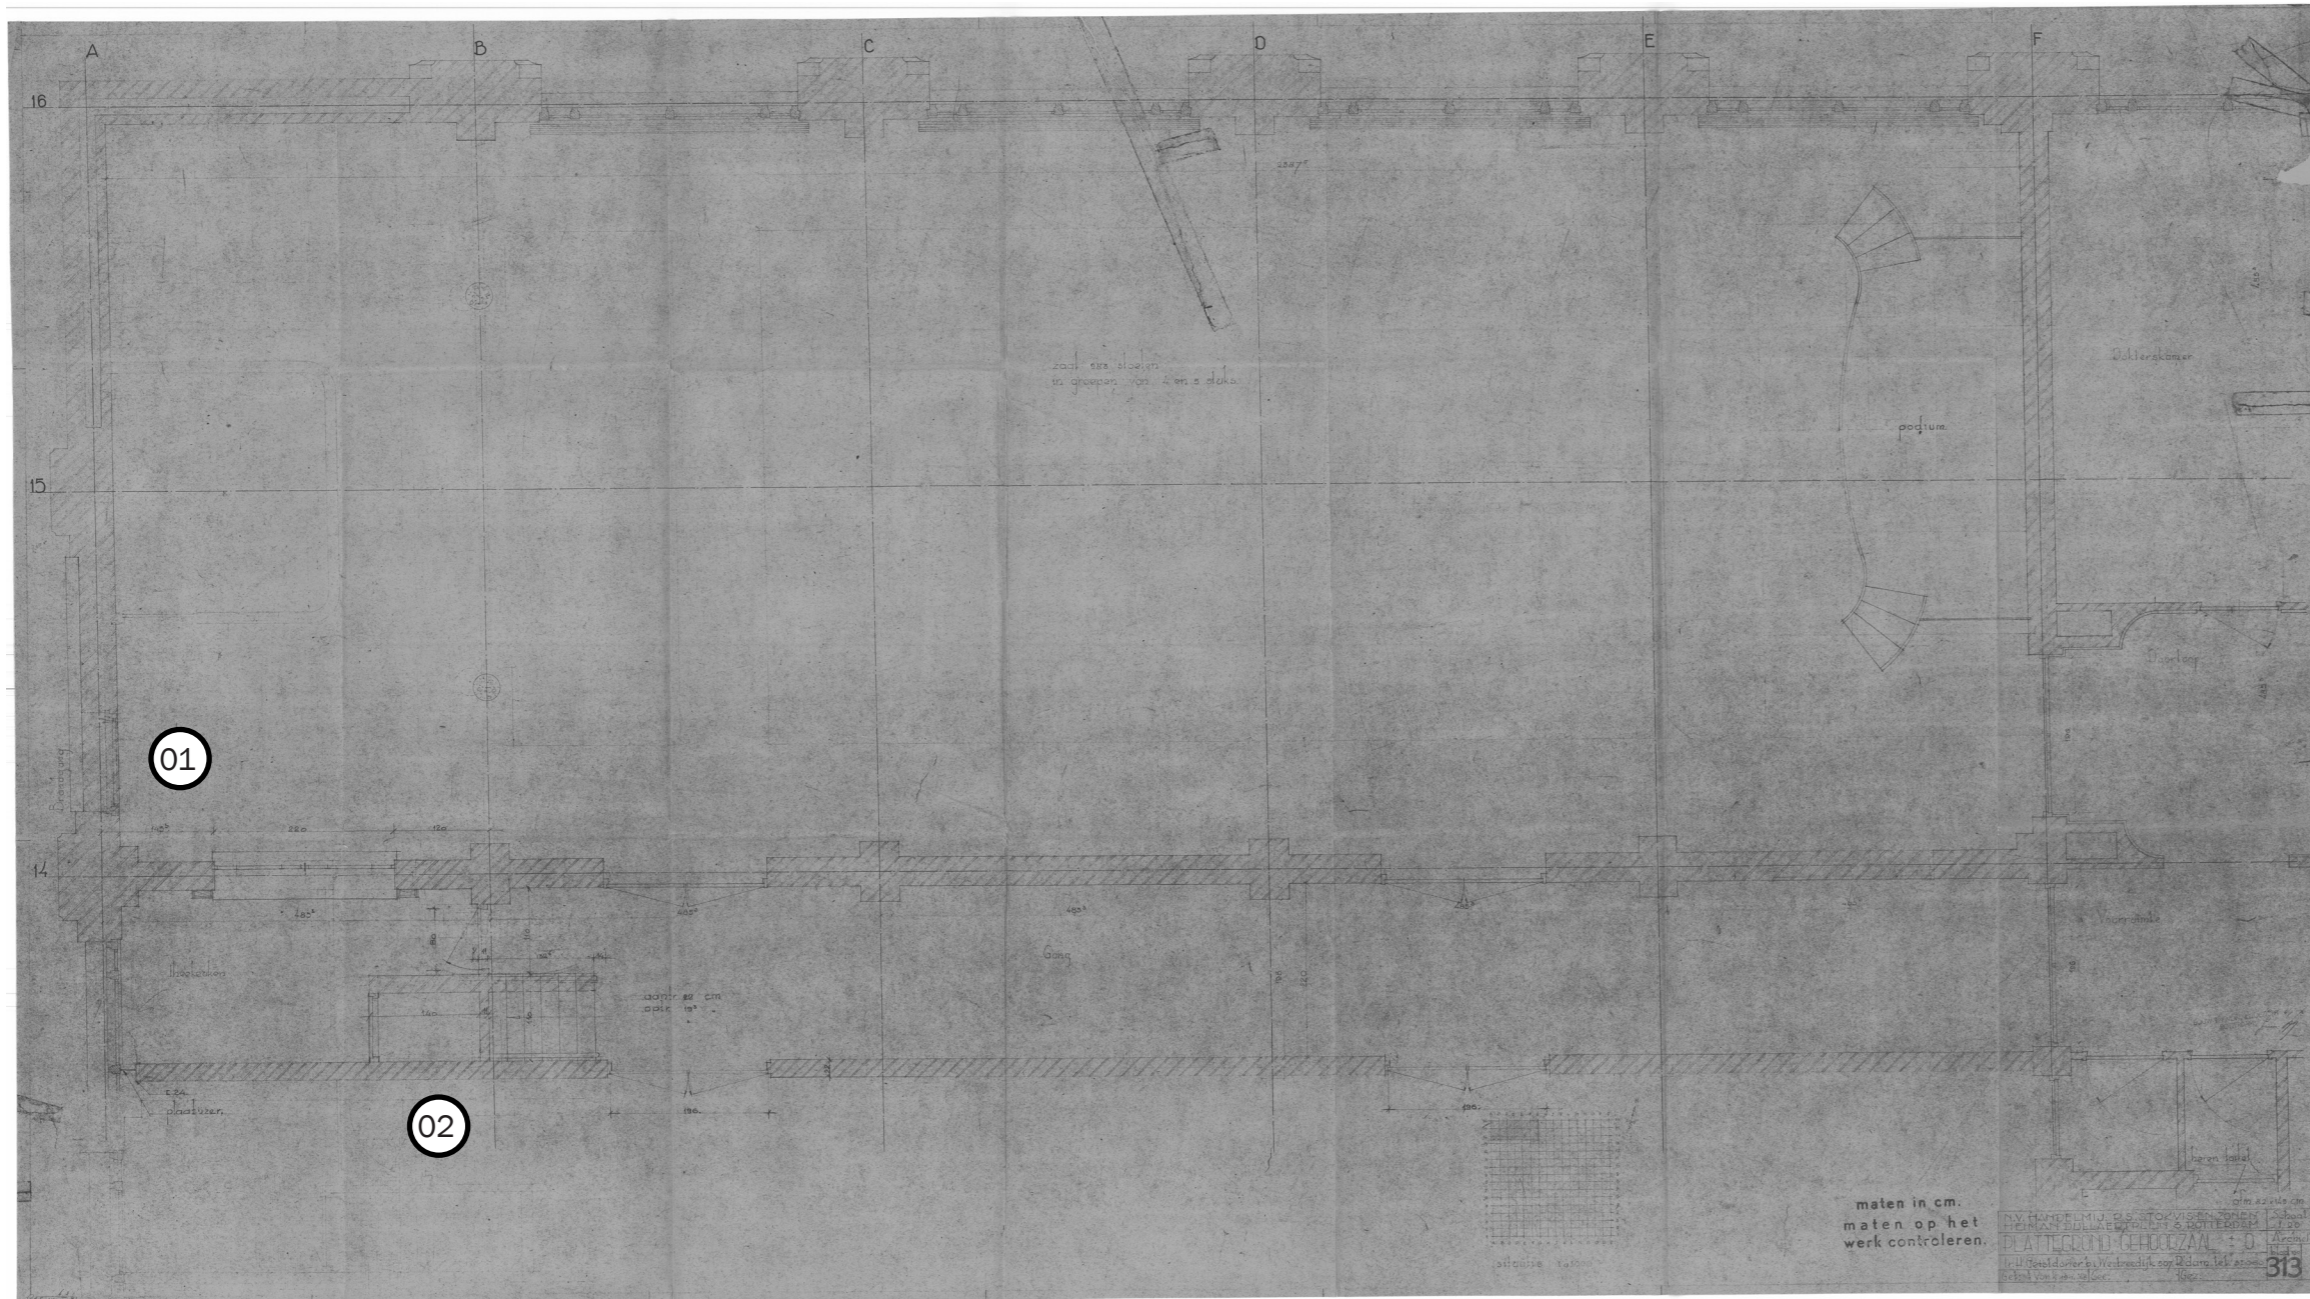
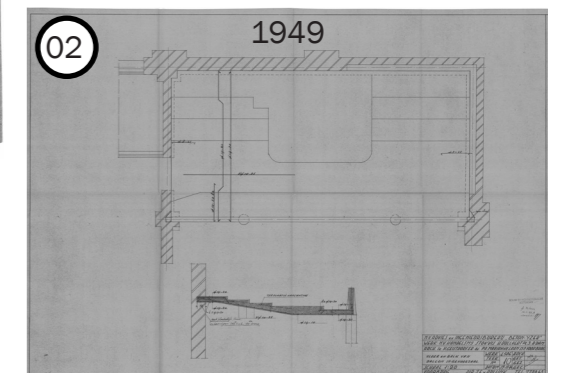
- 01. Deur bij branddoorgang (onduidelijk te zien of deze hier geplaatst is of dichtgezet is) later komt hier een zelfde pui als in de rest van de gevels
- 02. Trap, naar tussenverdieping en balkon van de gehoorzaal

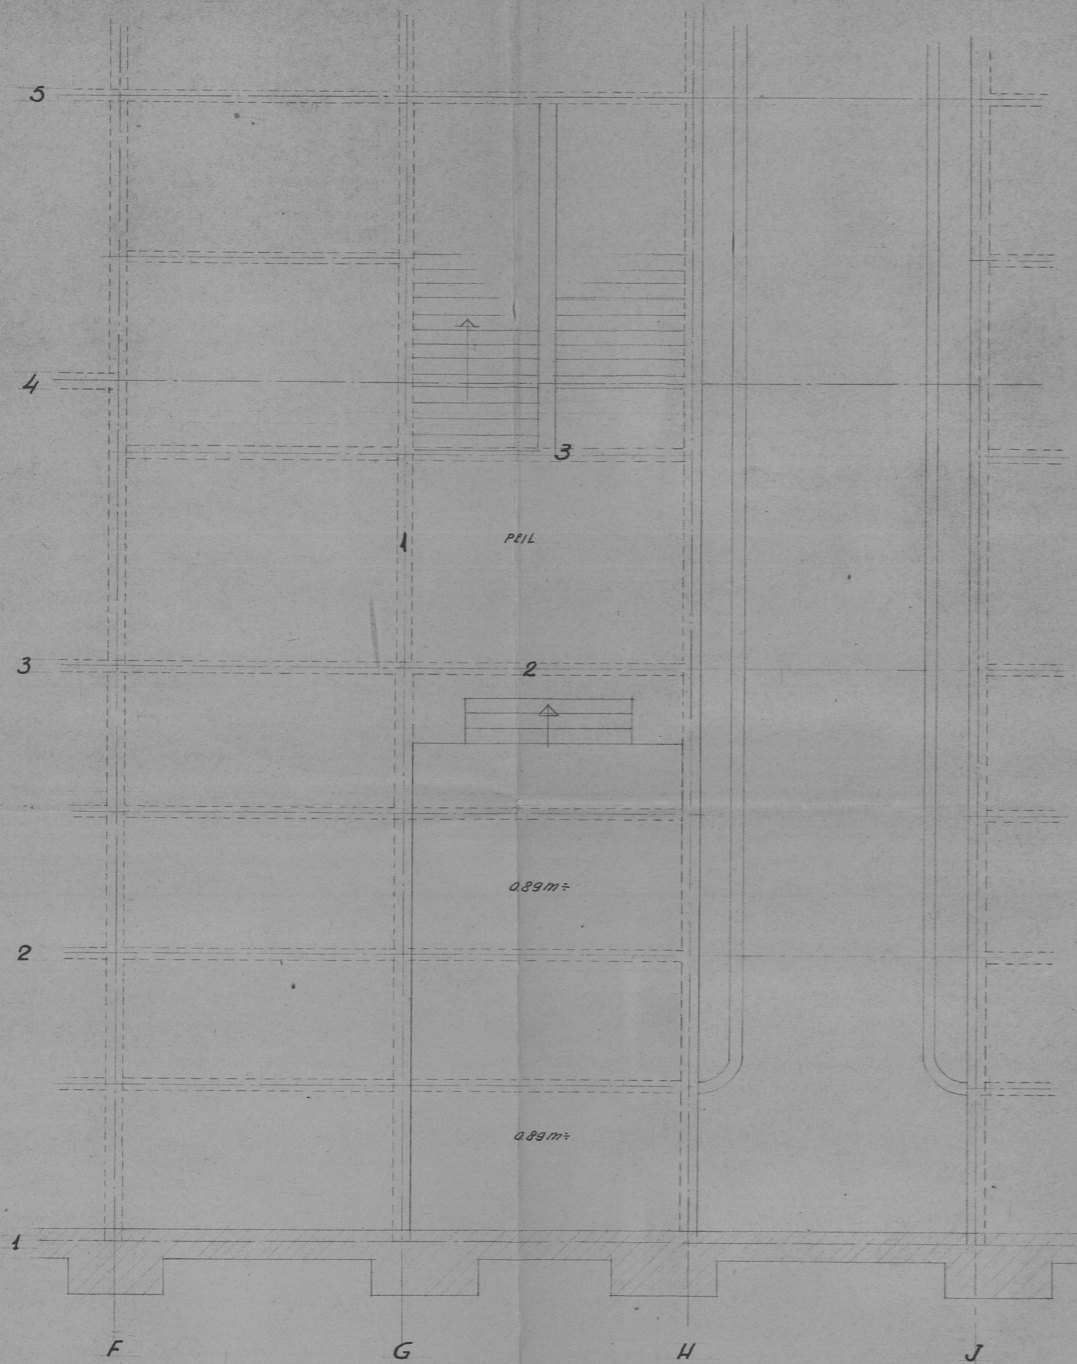
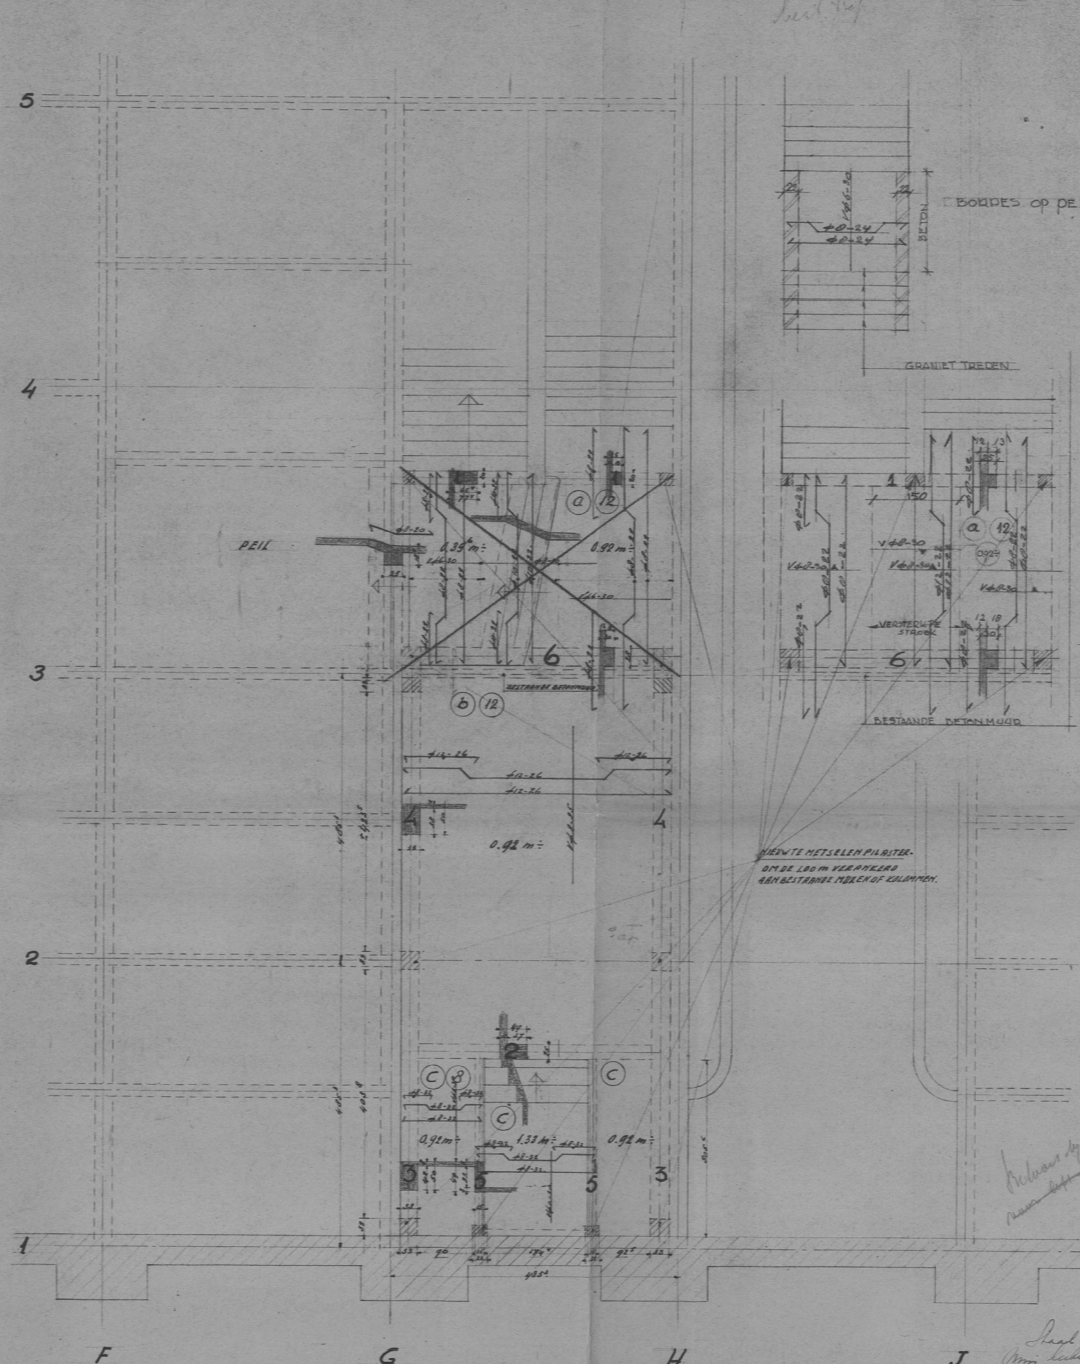
OUDE TOESTAND

NIEUWE TOESTAND

N.V. ADVIES- EN INGENIEURSBUREAU „BETON-IJZER“		
WERK: N.V. HANDELMY. R.S. STOKVIS. H. DULLIERTPL. 3 ROTTERDAM		
ARCH. IR. H. GETSTORFER. B.I. PR. MARIANNELAAN 158 VOORBURG.		
WIDIGING BEG. GRONDVLOER	WERK 4506	ARCH.
WV. G. H. ASLJNEN 1-2-3-4-5	TEEK. No 16	GET. M.
SCHAAL 1:50	DATUM 1-12-49	GEZ.
VOORBURG	DIR. J. E. v. DULLINK	TEL. 776863

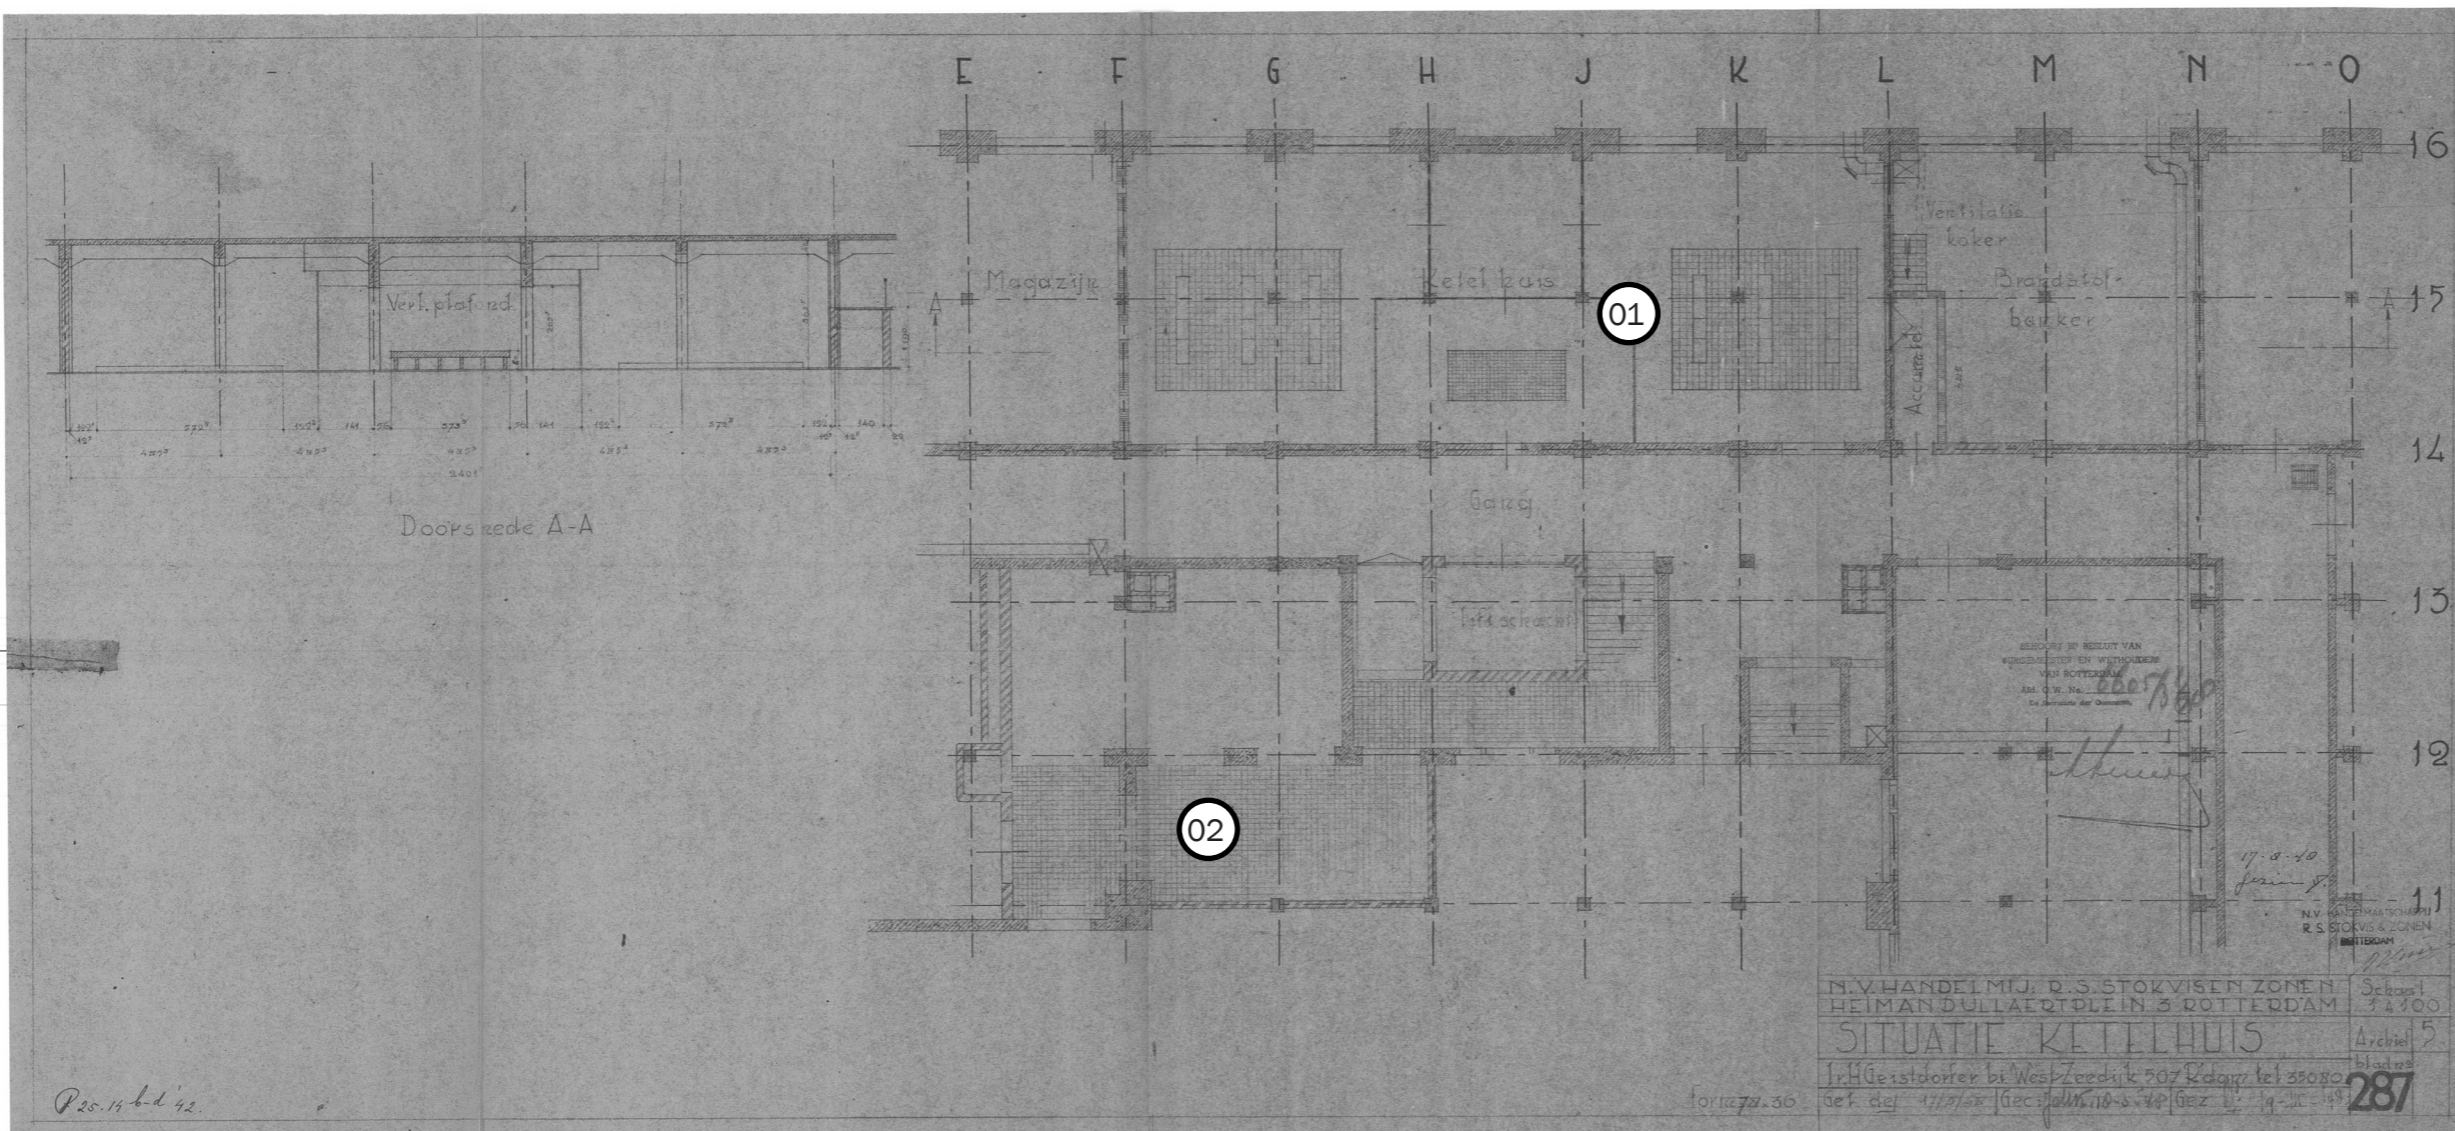
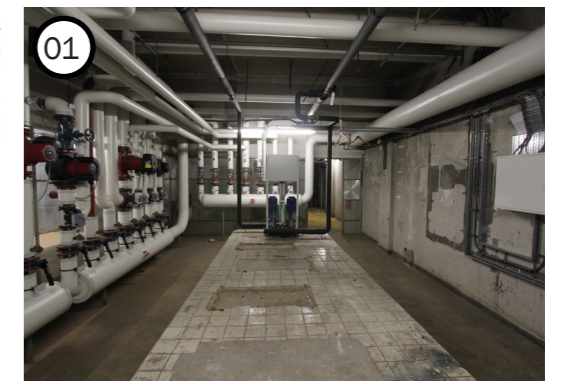
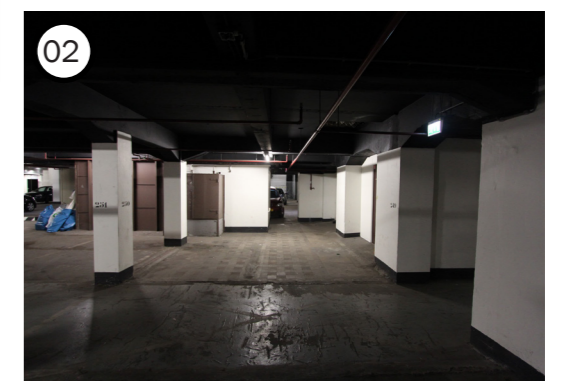
- 01. Tegels afwerking in het ketelhuis, huidige installatie ruimte
- 02. Tegels in deel van huidige parkeergarage
