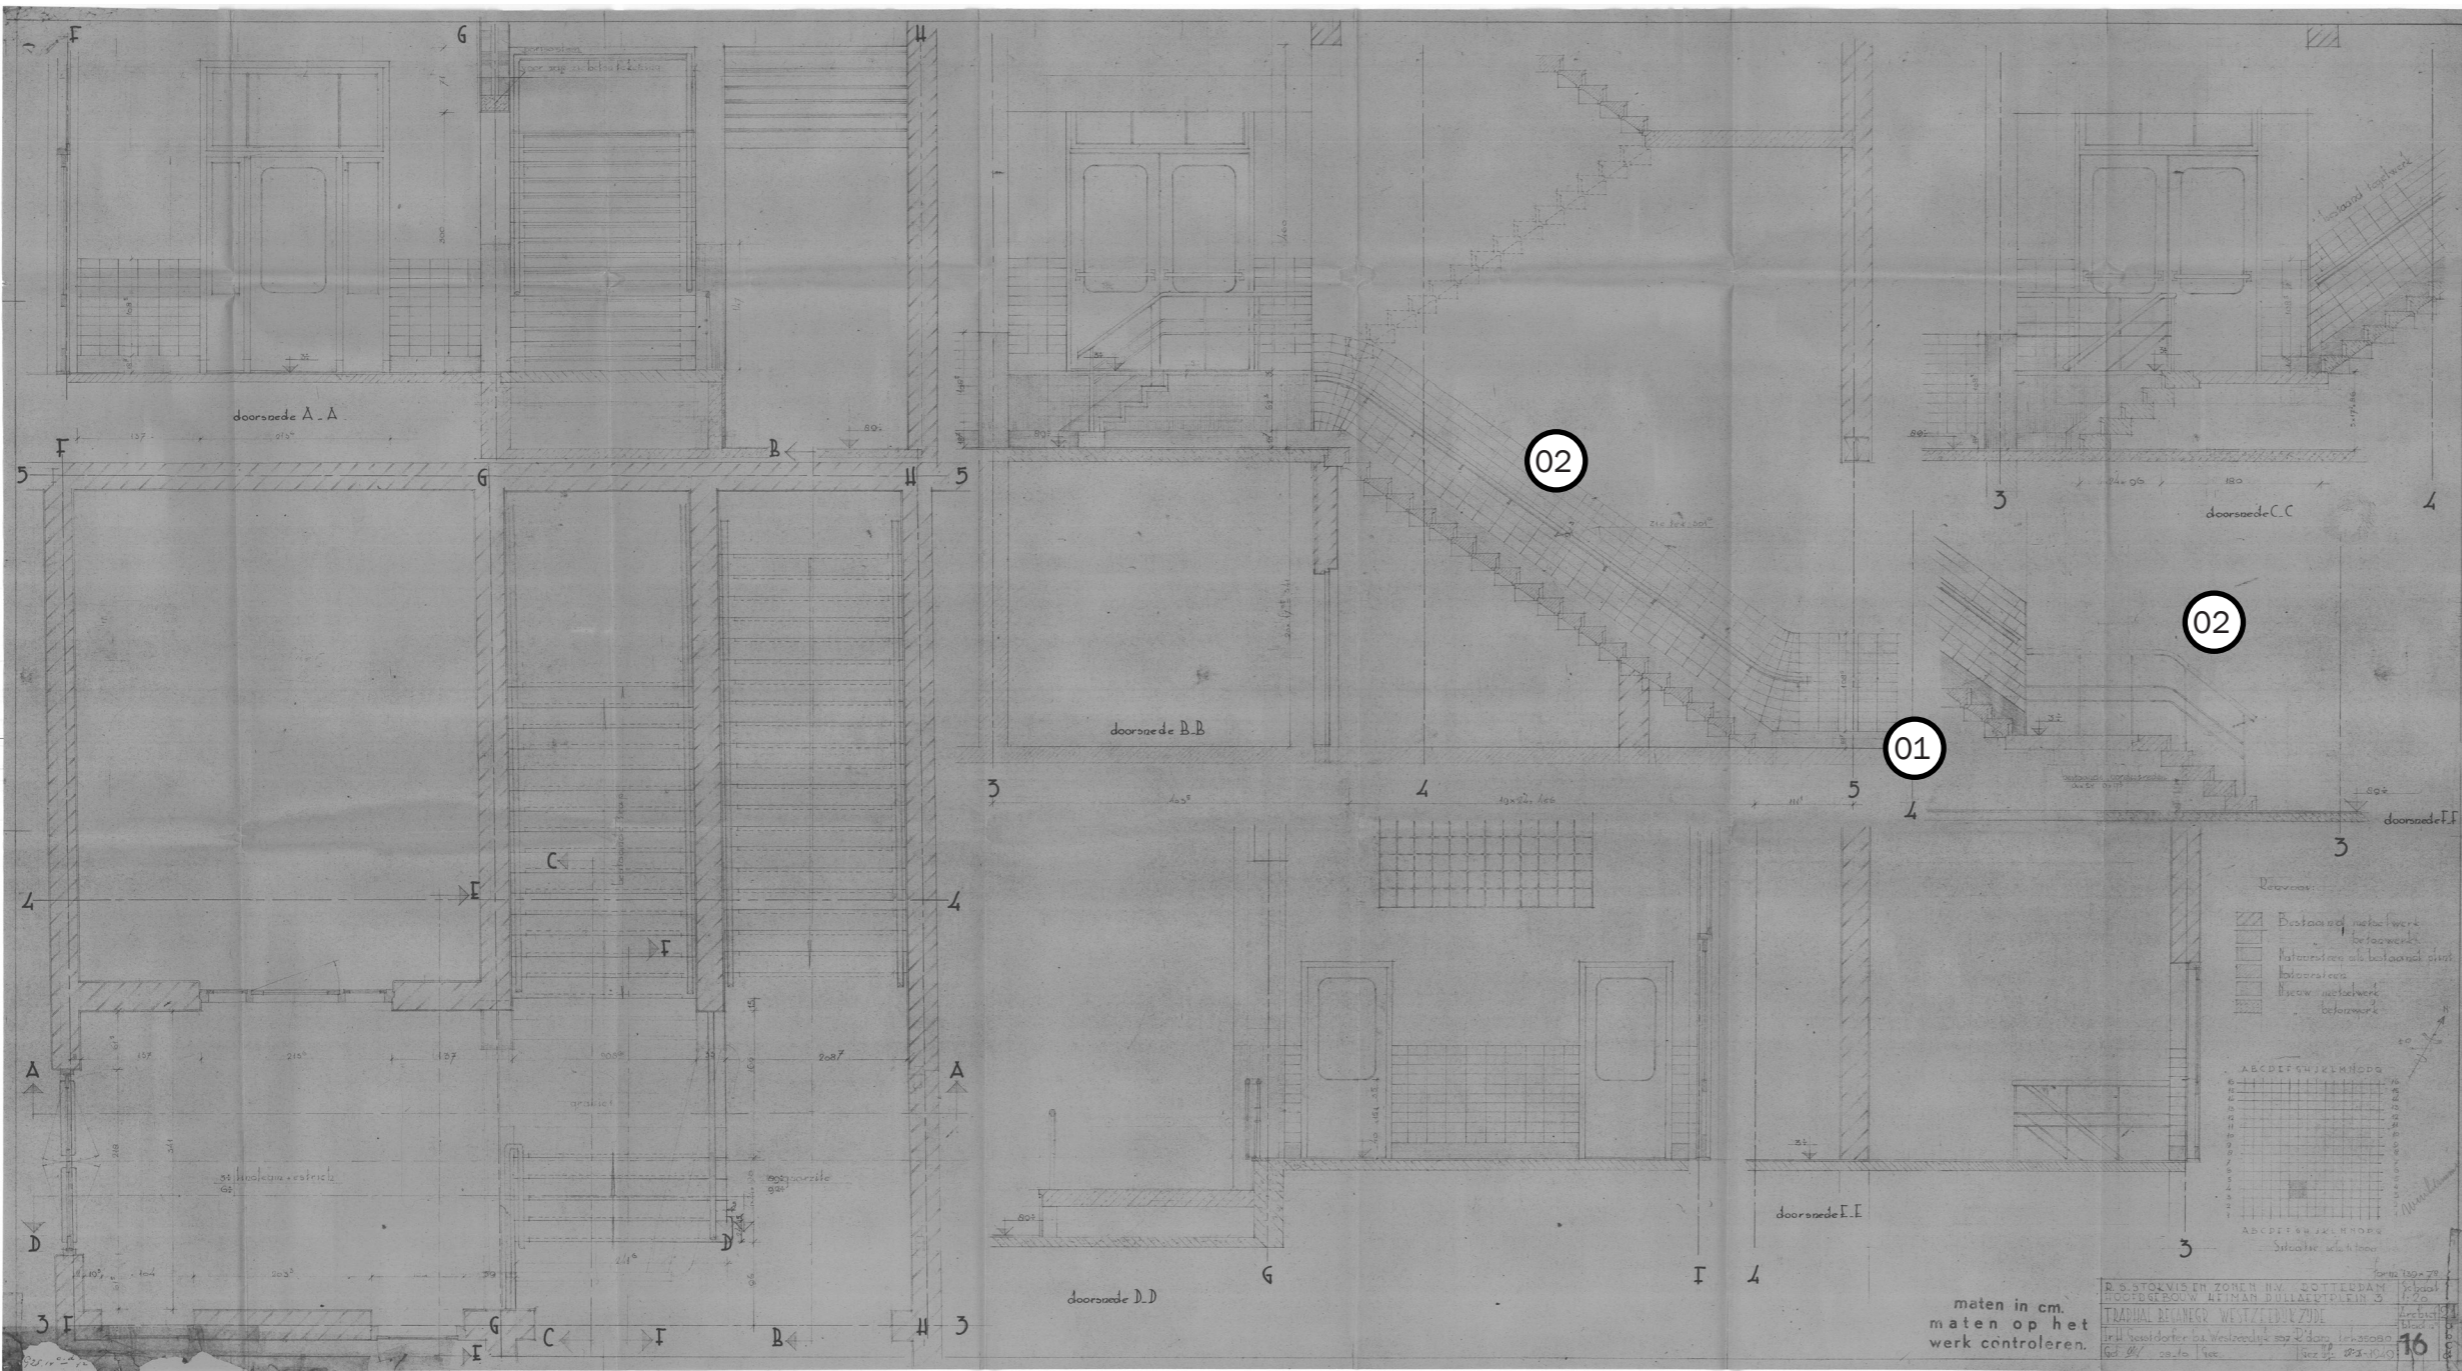
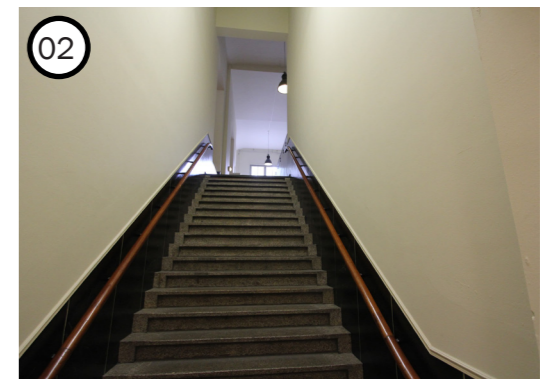
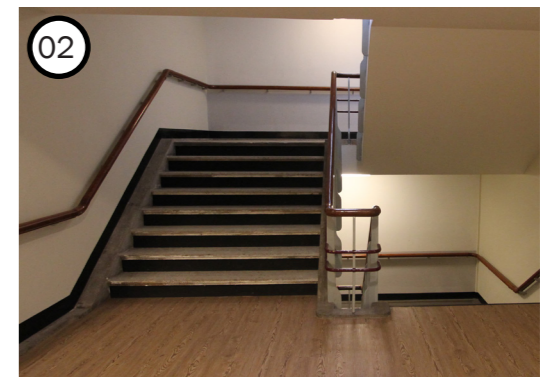
- 01. Plint en afwerking met tegels (niet aanwezig in huidige situatie)
- 02. Balustrade zelfde golvende vorm en bevestiging, ook zelfde als op de verdiepingen in de huidige situatie
