| Werk: | westzeedijk rotterdam | Resultaat: | 7.9.73 |
| Onderwerp: | definitieve doorsneden<br>bestaande situatie | Schaal: | 1:100 |

westzeedijk rotterdam  
definitieve plattegrond  
kelder/verdieping bestaande situatie

1973-1975  
Tijlslag

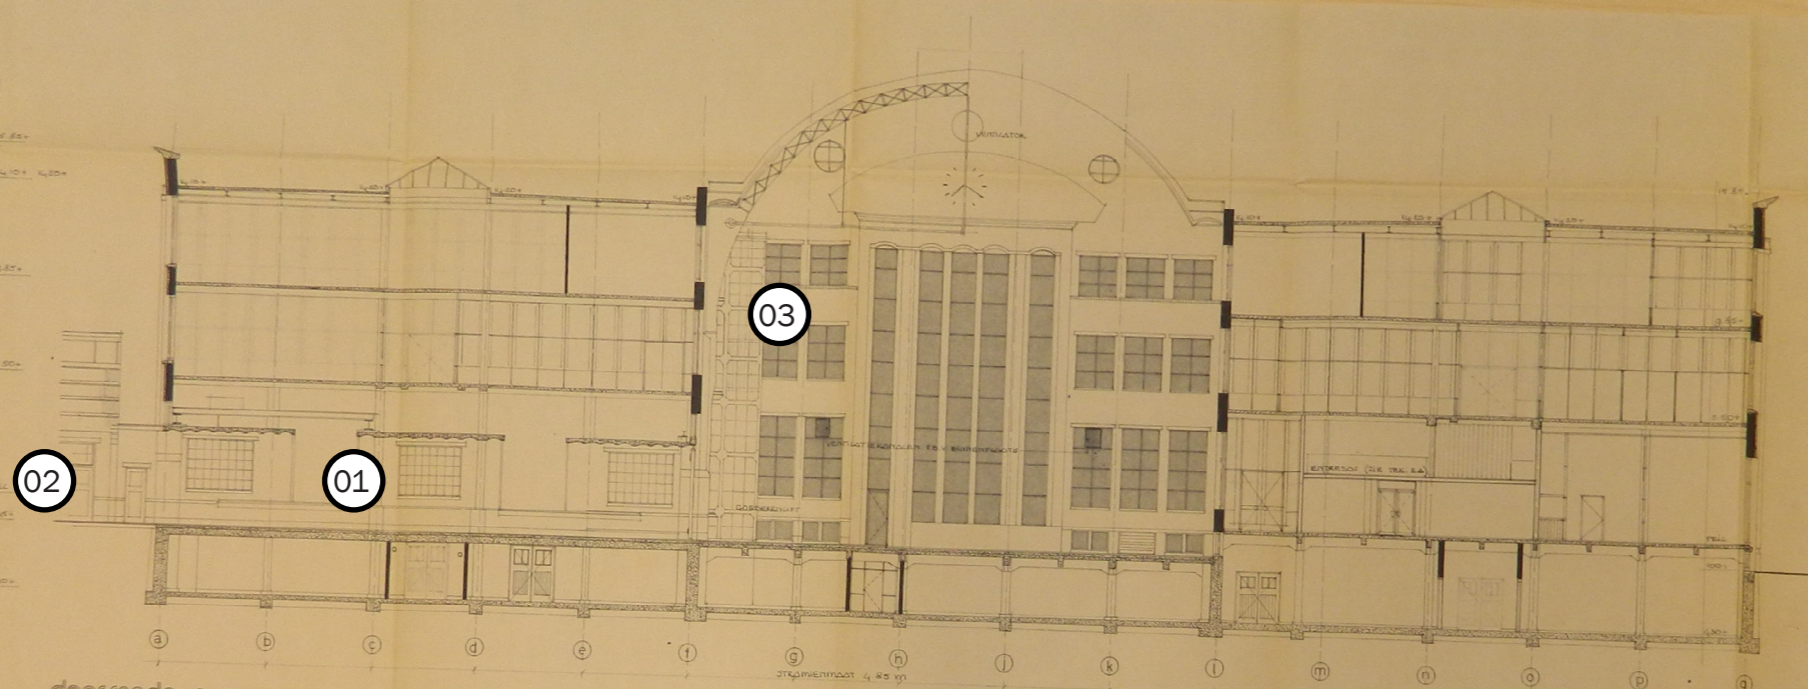
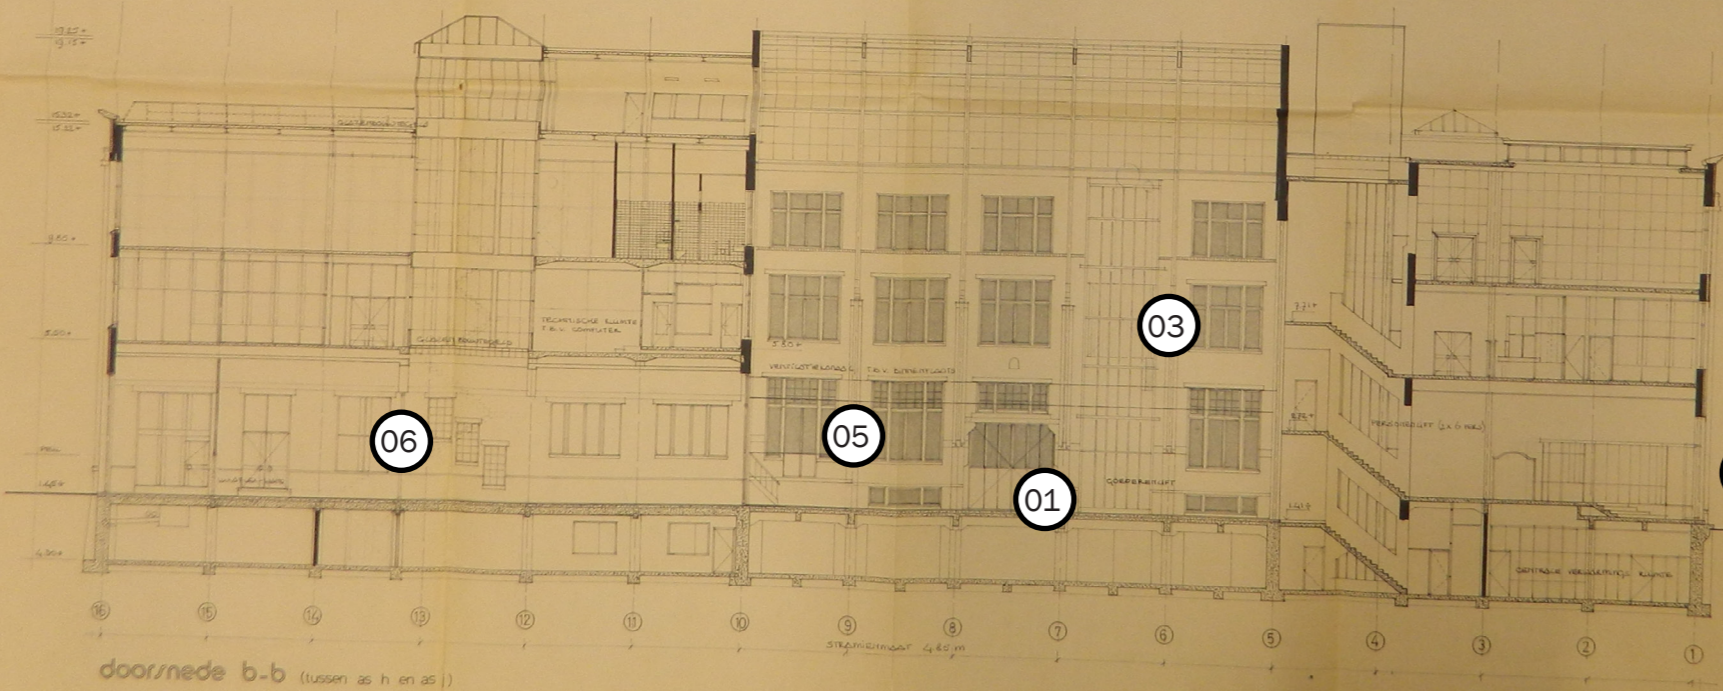
- 01. Doorgang naar sheds, tussenverdieping zichtbaar
- 02. Shed gebouwen nog aanwezig
- 03. Goederenlift met glazen ombouw
- 04. Windscherm (waarschijnlijk nog met portier ruimte)
- 05. Trap tegen gebouw aan en deur in de pui
- 06. Doorgang naar het atrium, met lichthof (glazen bouwstenen op eerste verdieping) en glazen puien rond trappenhuis en lichthof

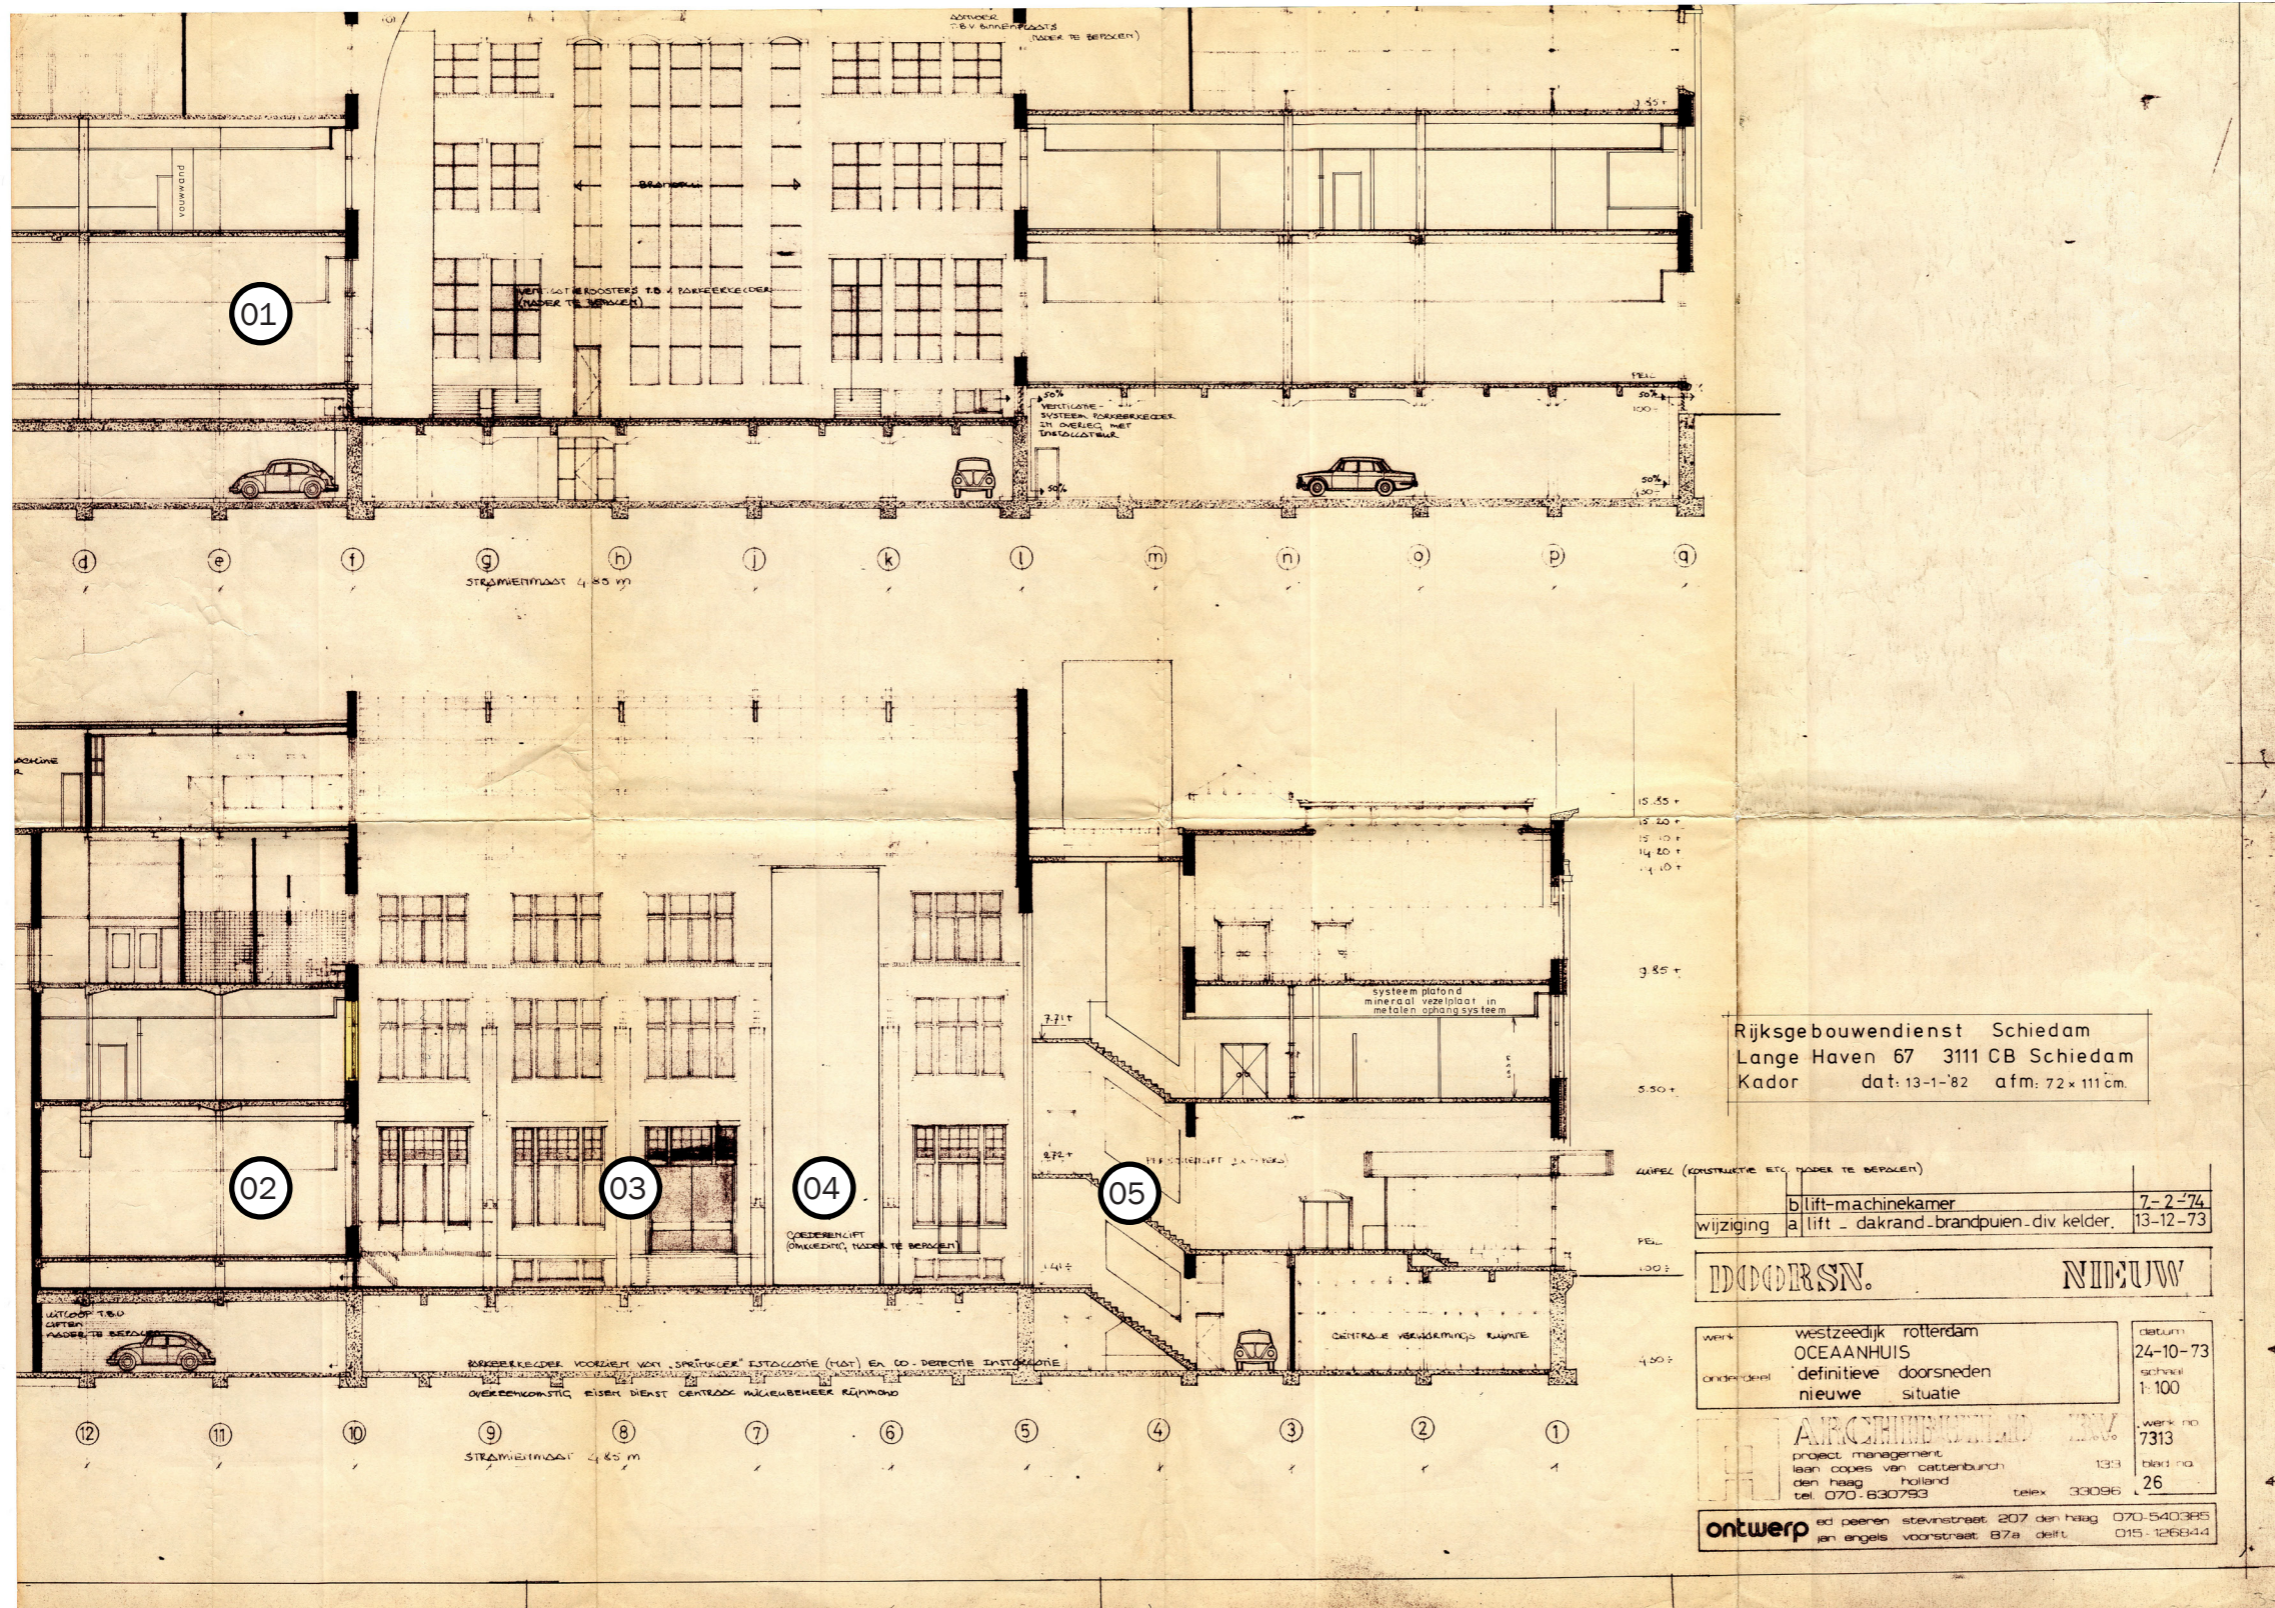
- 01. Doorgang naar voormalige sheds dichtgezet en vloer verhoogd
- 02. Doorgang van Westzeedijk dichtgezet en vloer verhoogd
- 03. Gevel dichtgezet (niet de pui als in huidige situatie)
- 04. Goederenlift met tekst, omkleding nader te bepalen
- 05. Lift aan het Heiman Dullaertplein dichtgezet

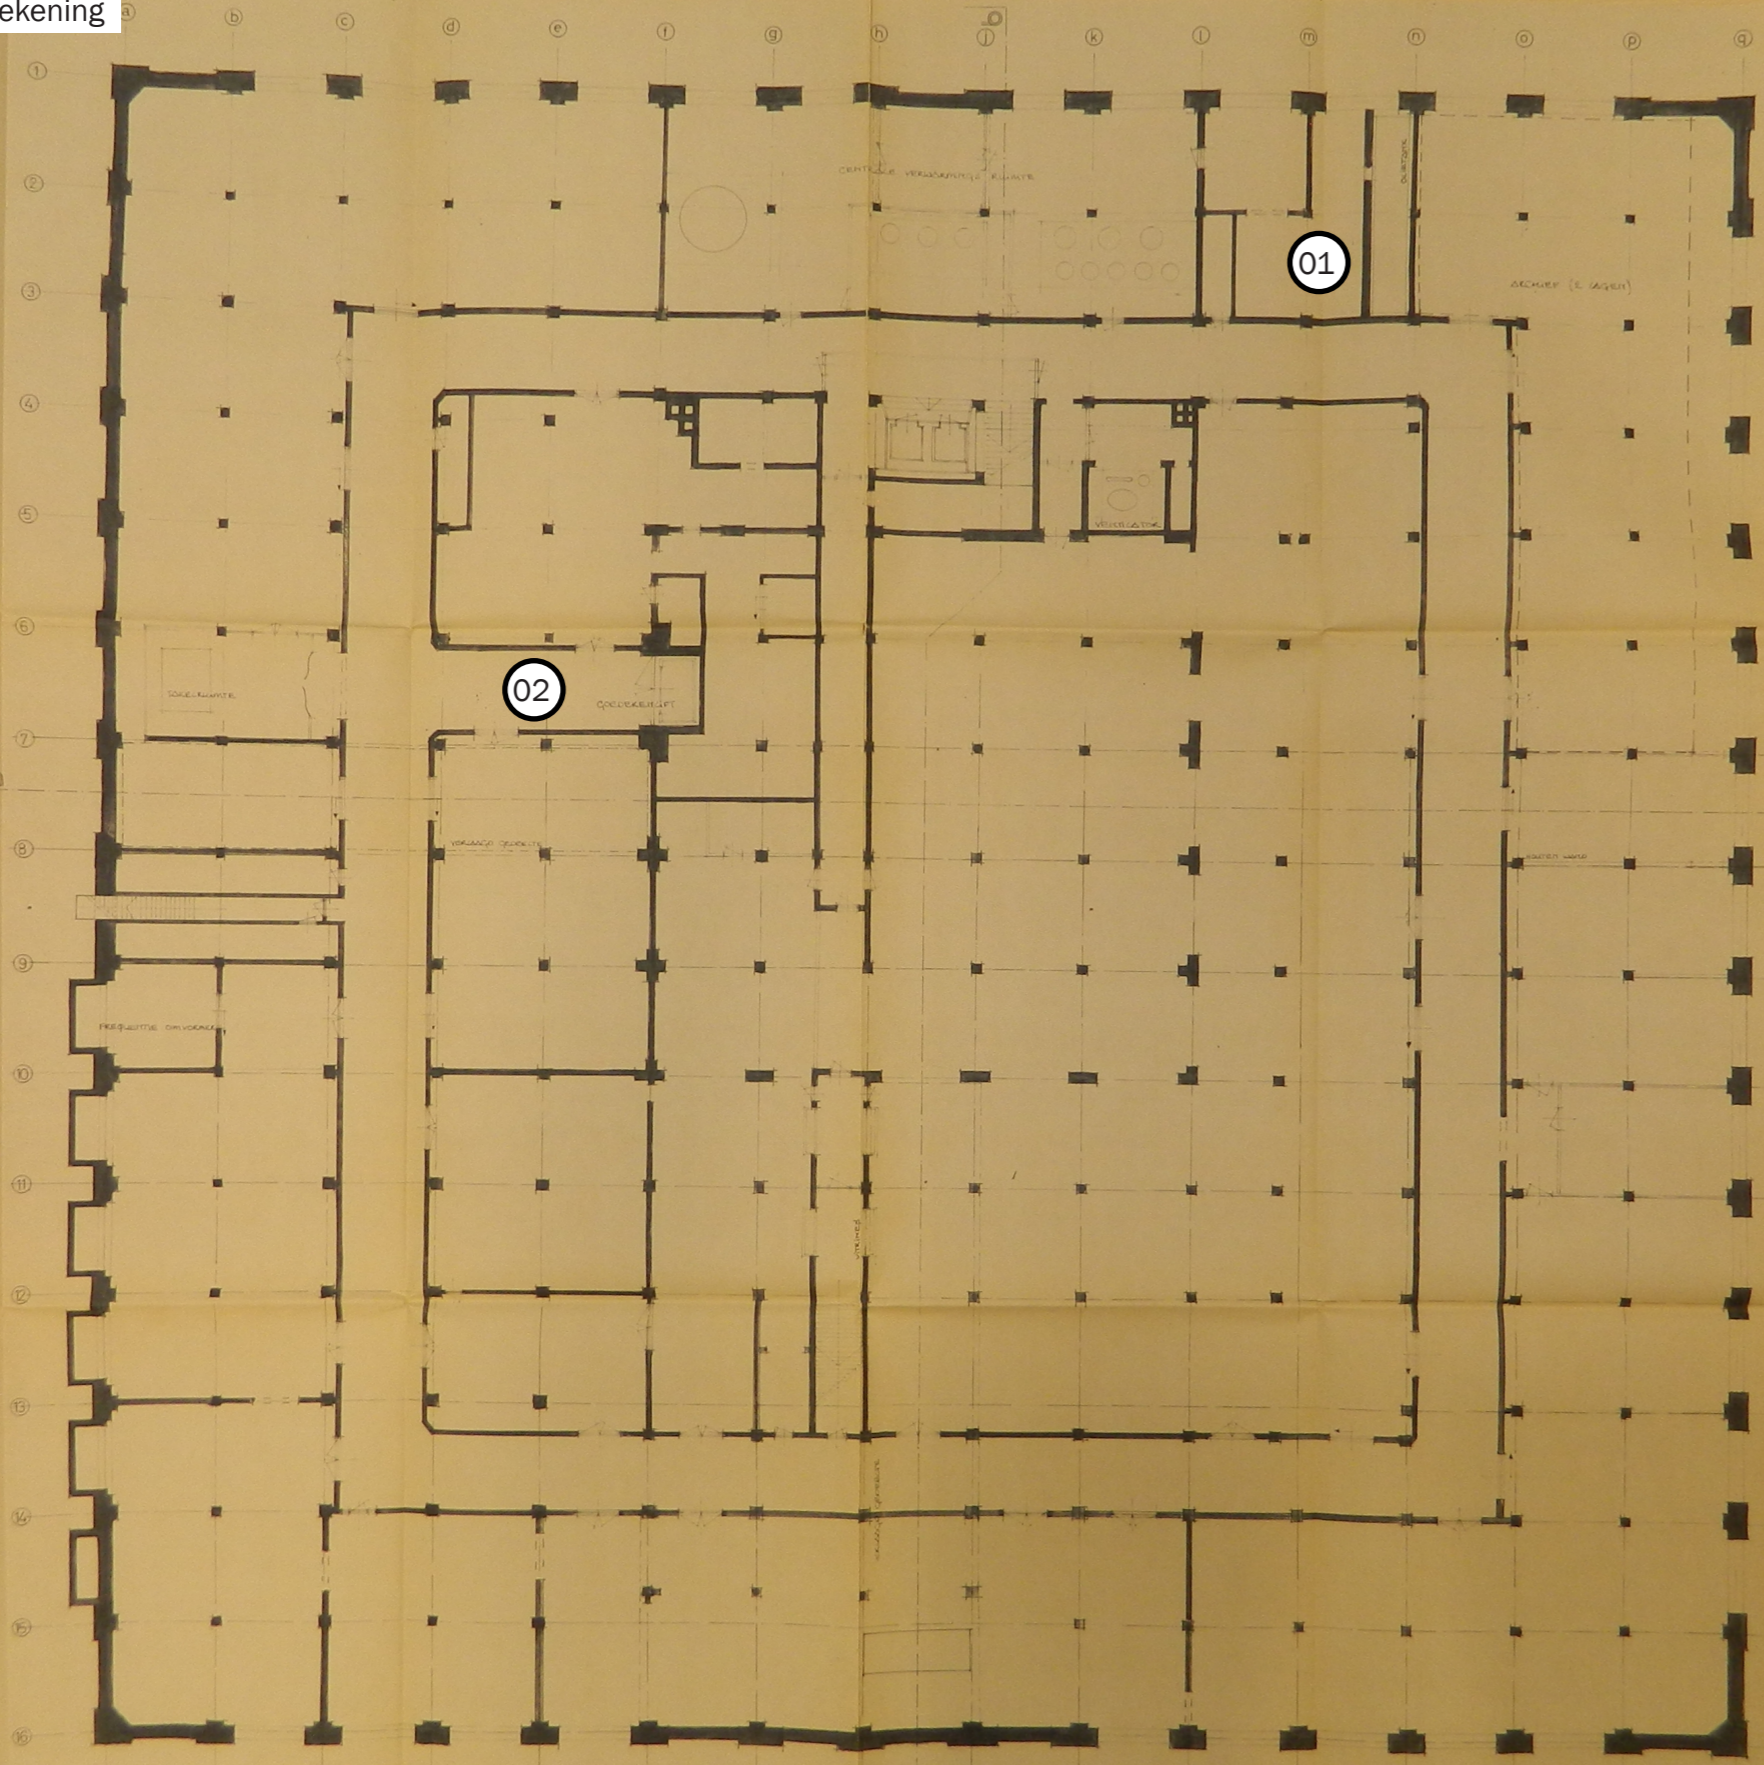
- 01. Sprinklerruimte al huidige indeling
- 02. Nog geen voorportaal voor de lift

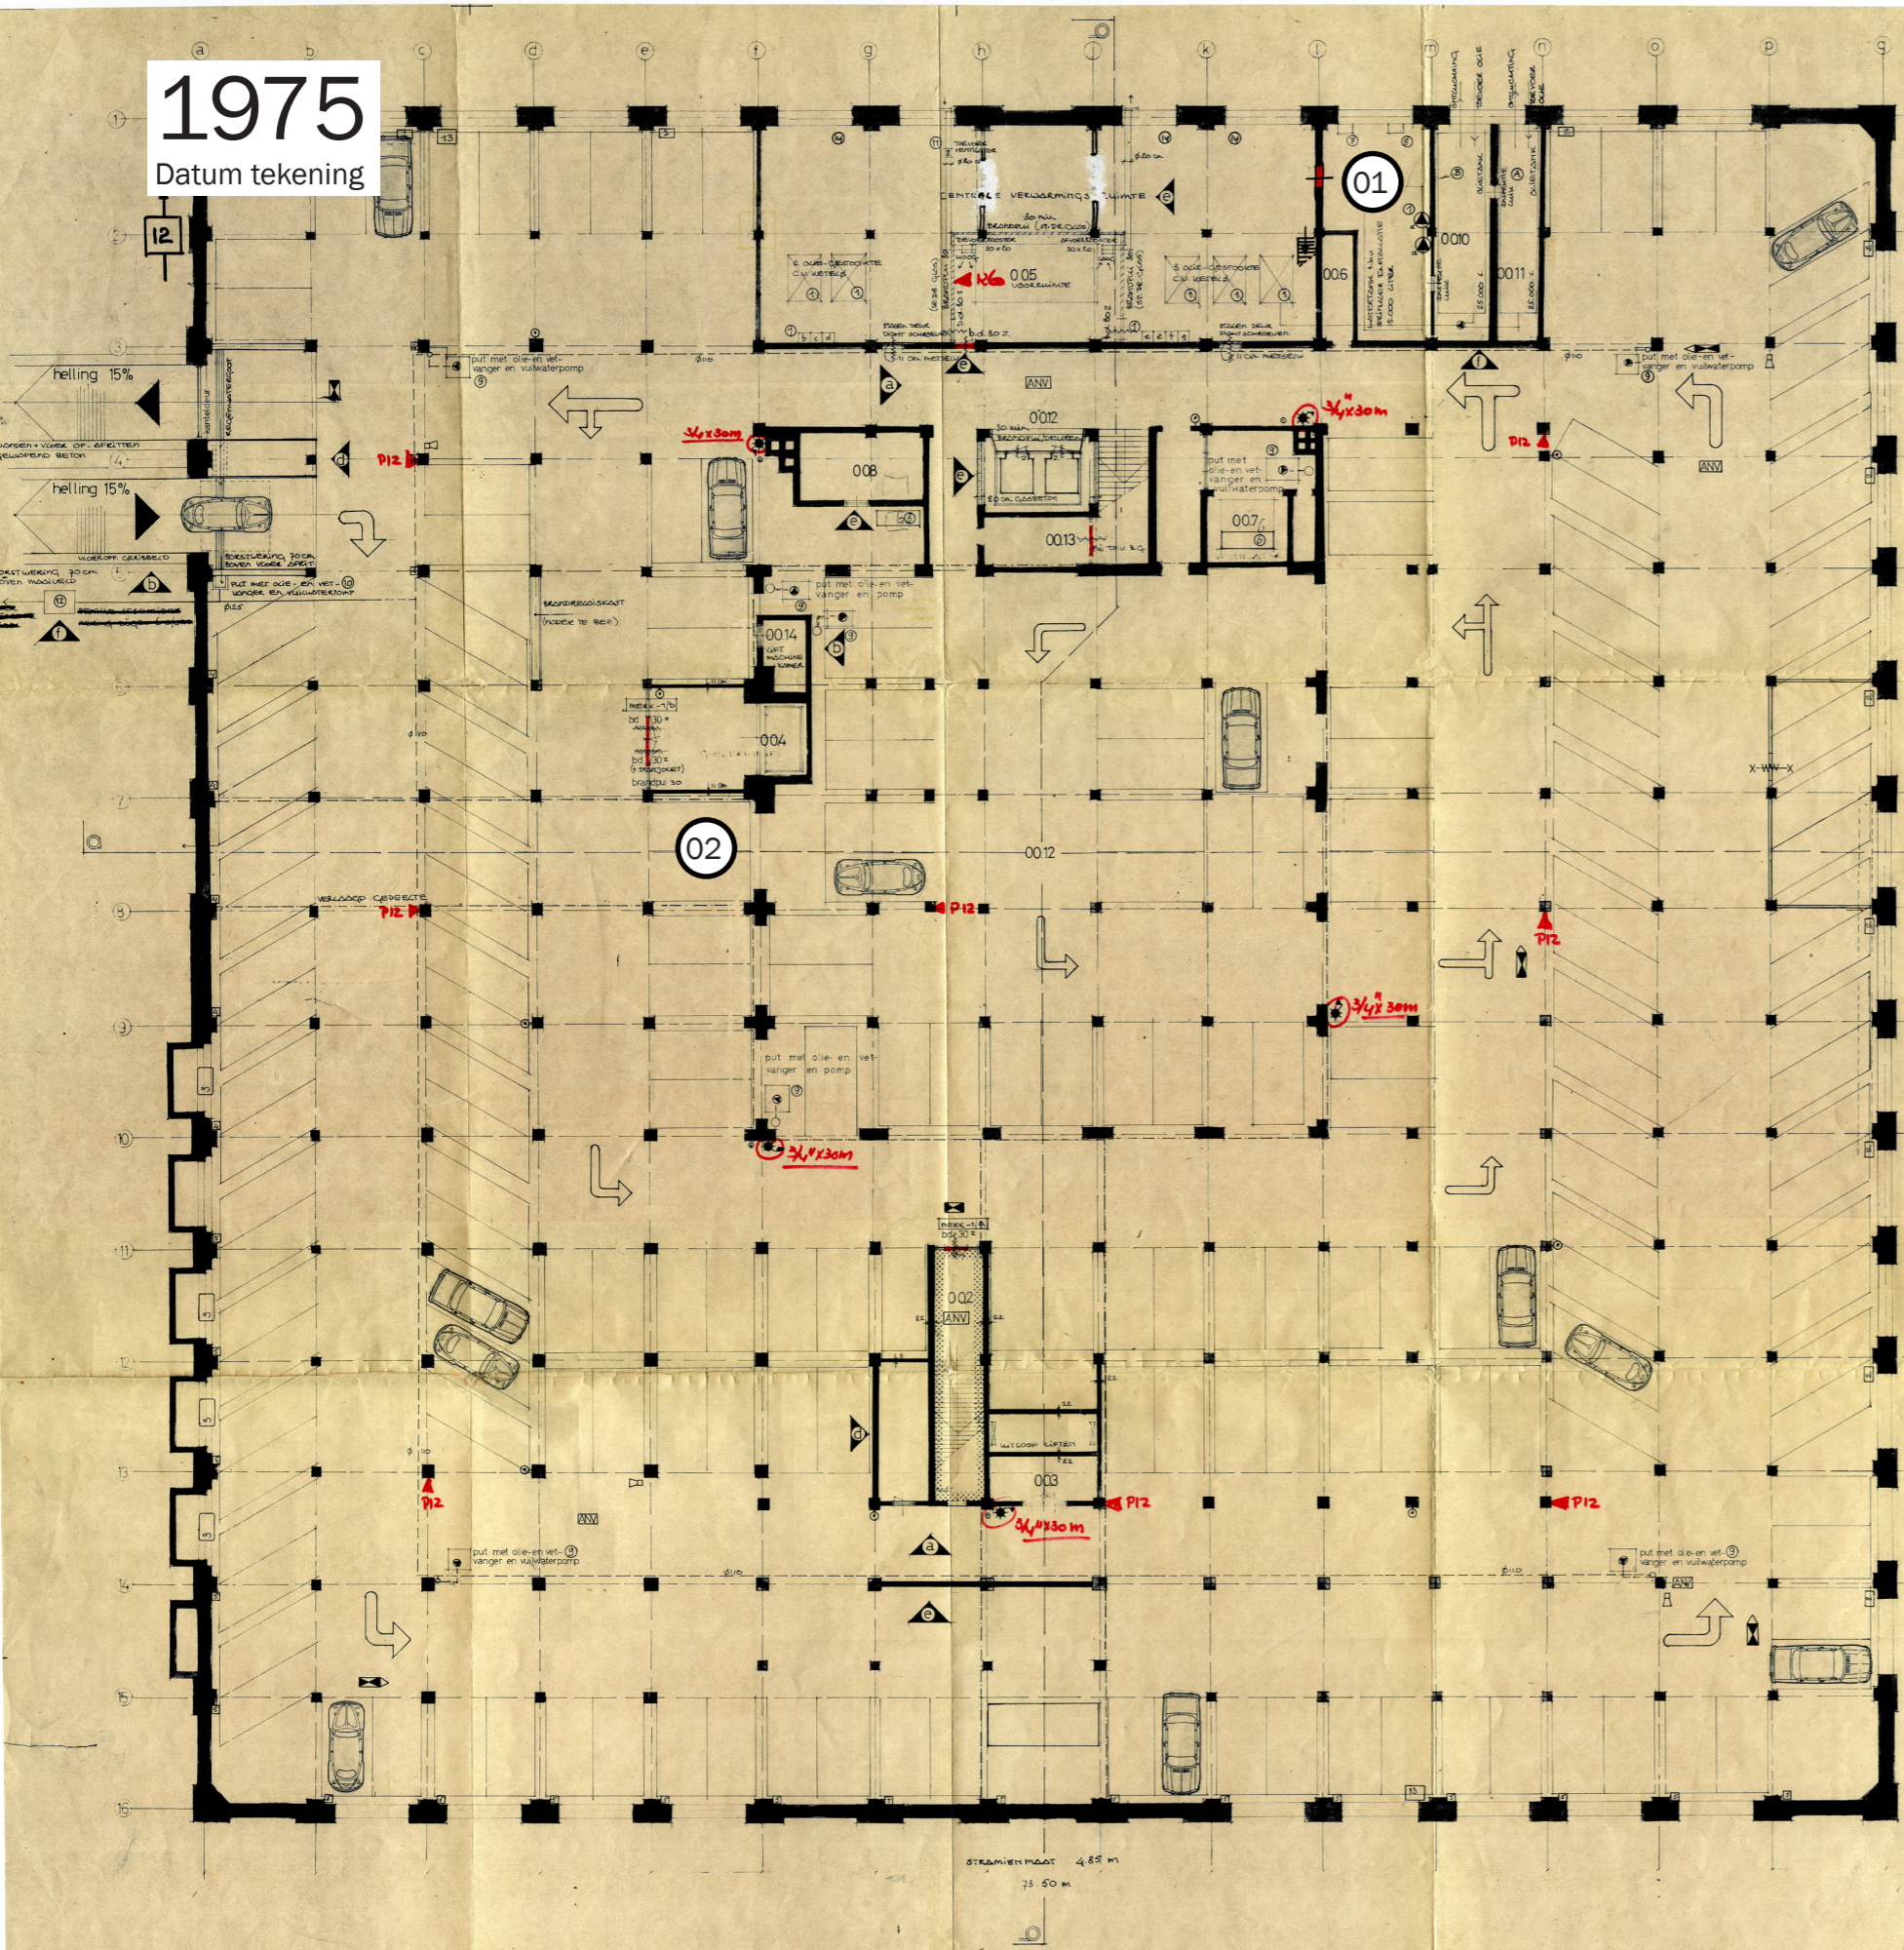
| kelderderdieping nieuwe situatie | blad no. 19 |

01. Sprinklerruimte incl. sprinkler installatie
02. Voorportaal voor de lift (mogelijk huidige stalen pui)

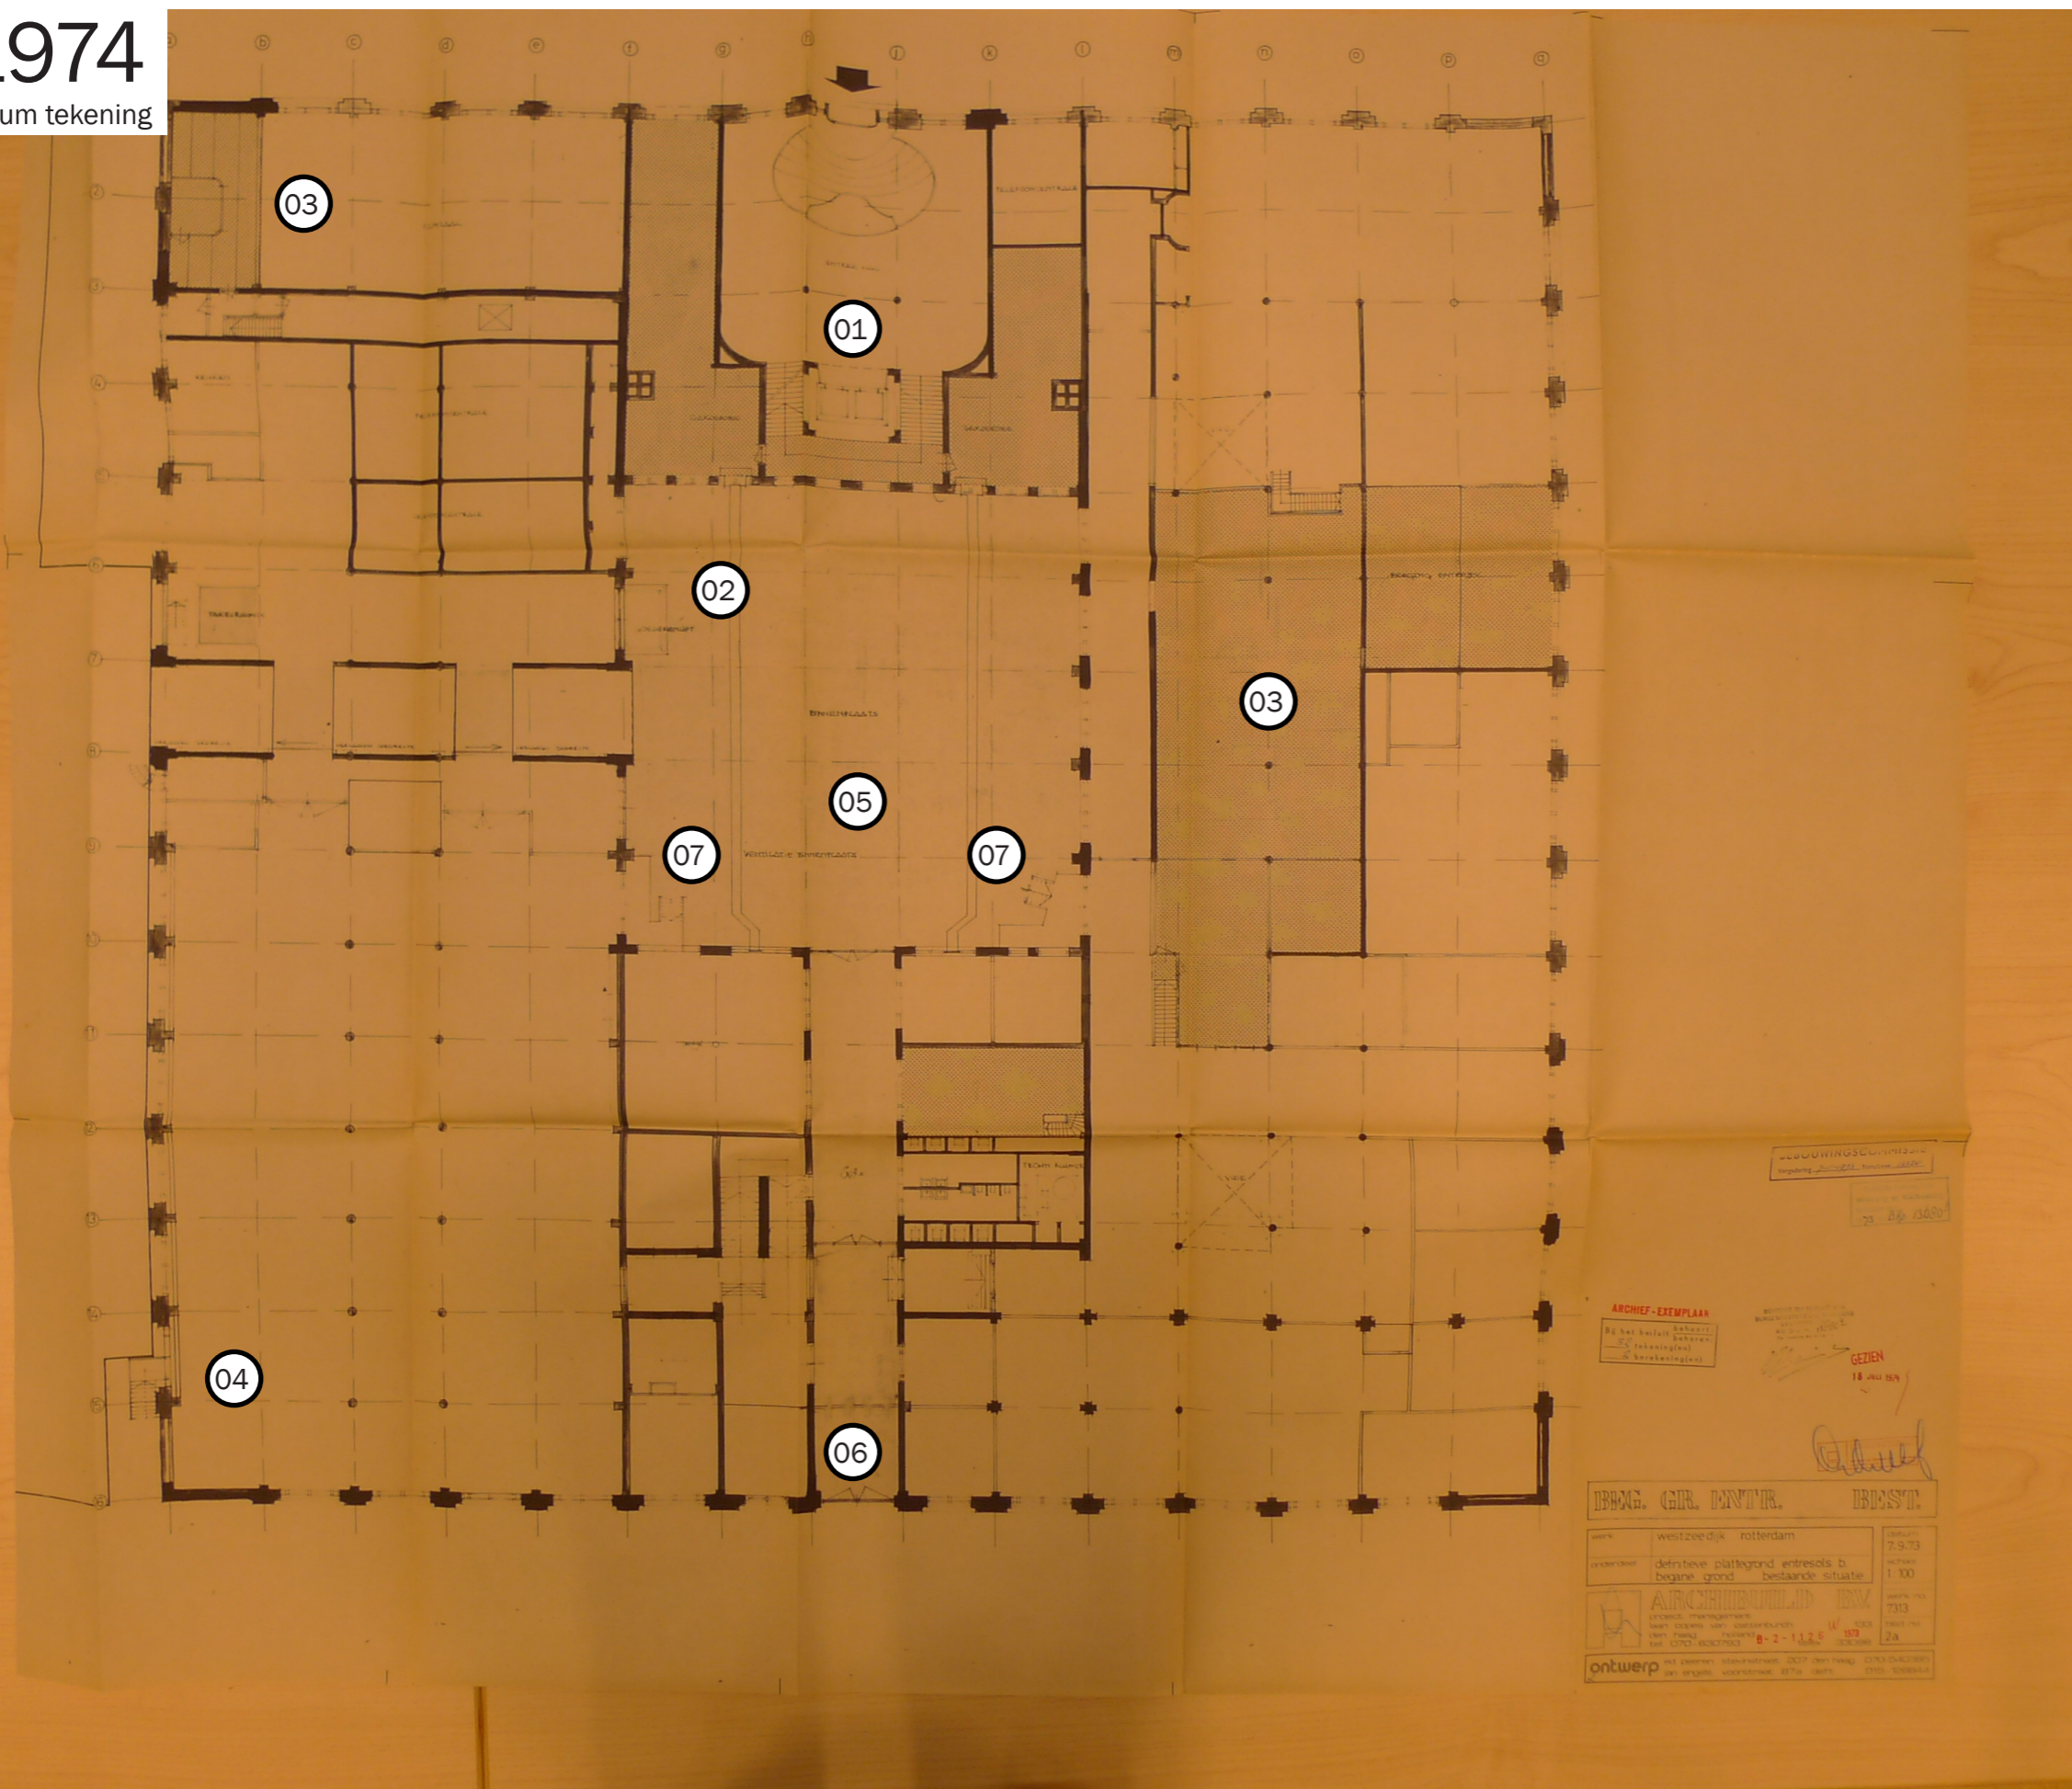
- 01. Entree met windscherm (portier ruimte niet genoemd)
- 02. Goederenlift met glazen ombouw
- 03. Entresol vloeren en balkon (wordt verwijderd)
- 04. Trap aan gevel al aanwezig (mogelijk aanwezig in huidige situatie)
- 05. Ventilatie van het atrium (mogelijk te zien op foto, in ieder geval was het atrium nog toegankelijk voor auto's) ook de flatstones ben belijning in de vloer zijn aanwezig
- 06. Entree Westzeedijk met openslaande deuren en in de doorgang nog twee puien (mogelijk hekken) die hem afsluiten van het atrium
- 07. Trappen in atrium (getekend als in huidige situatie)

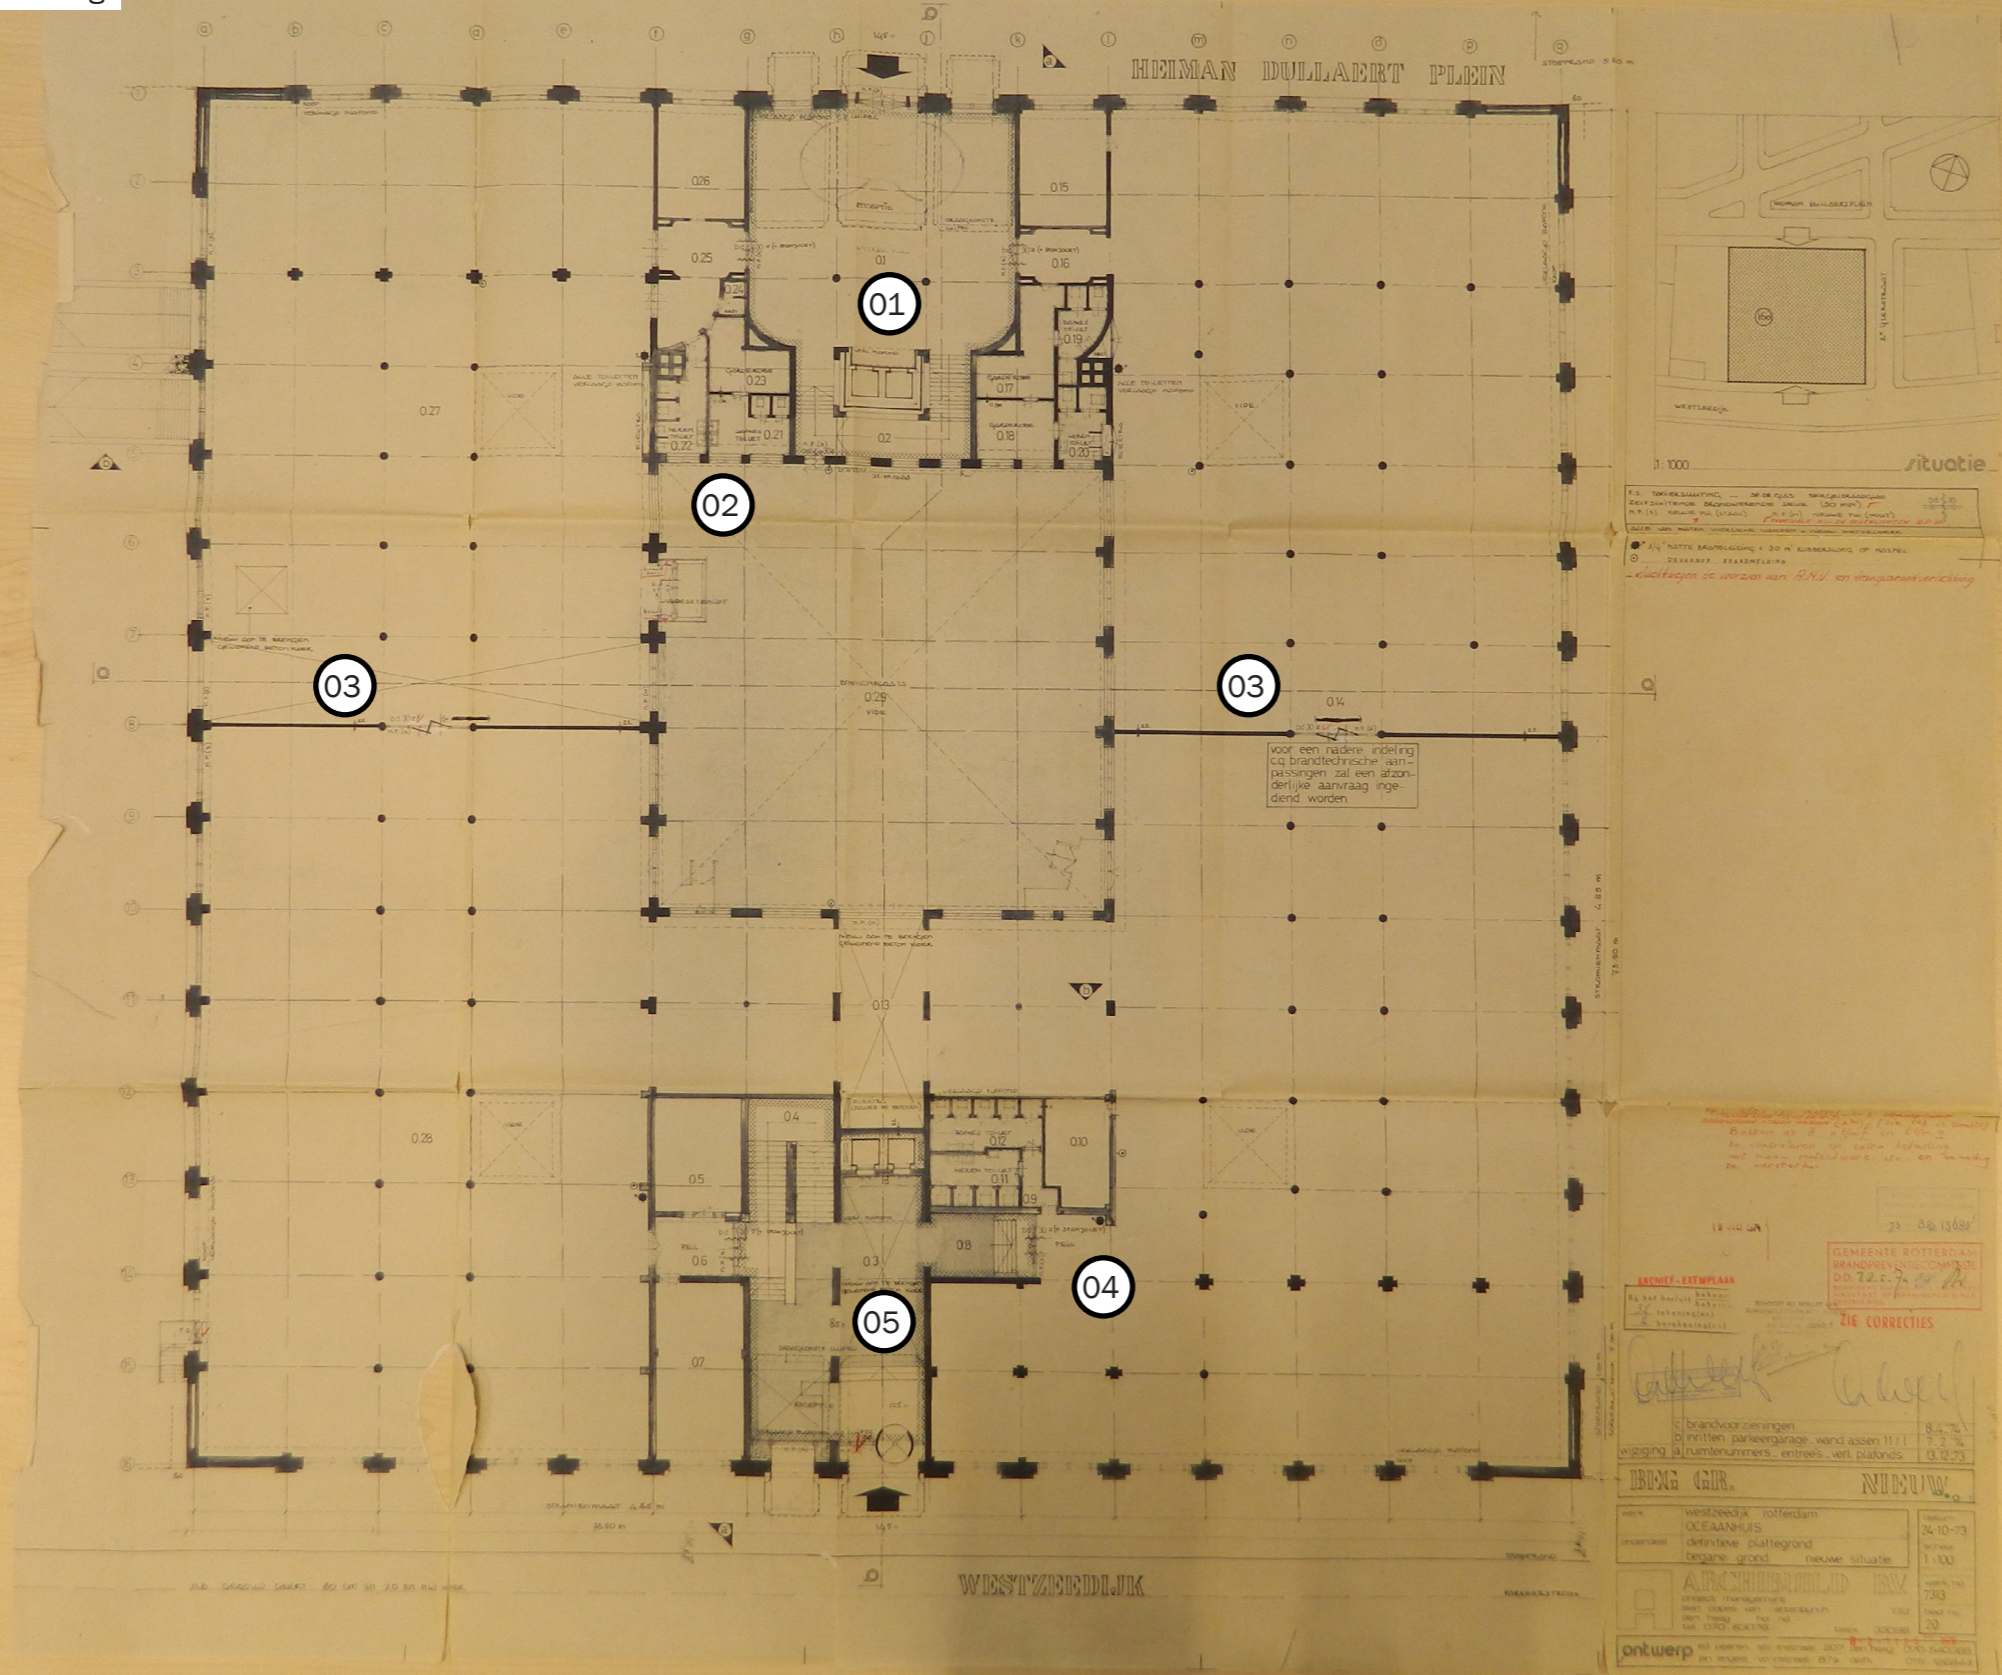
- 01. Entree Heiman Dullaertplein met nieuwe luifel die doorloopt naar binnen (ook te zien op foto) en receptie op de plek van voormalige portier ruimte
- 02. Lift nog steeds ombouwd (zelfde ombouwing?)
- 03. Nieuwe wanden t.b.v. brandveiligheid (mogelijk met huidige stalen puien)
- 04. Orginele trap nog aanwezig
- 05. Indeling entree Westzeedijk, liften geplaatst incl. verlaagd plafond (afwerking onbekend), doorgang naast trap naar kelder nog open, verdiepte pui met tourniquet
