| Werk: | westzeedijk rotterdam | Resultaat: | 7.9.73 |
| Onderwerp: | definitieve doorsneden<br>bestaande situatie | Schaal: | 1:100 |

westzeedijk rotterdam  
definitieve plattegrond  
kelder/verdieping bestaande situatie

1973-1975  
Tijlslag

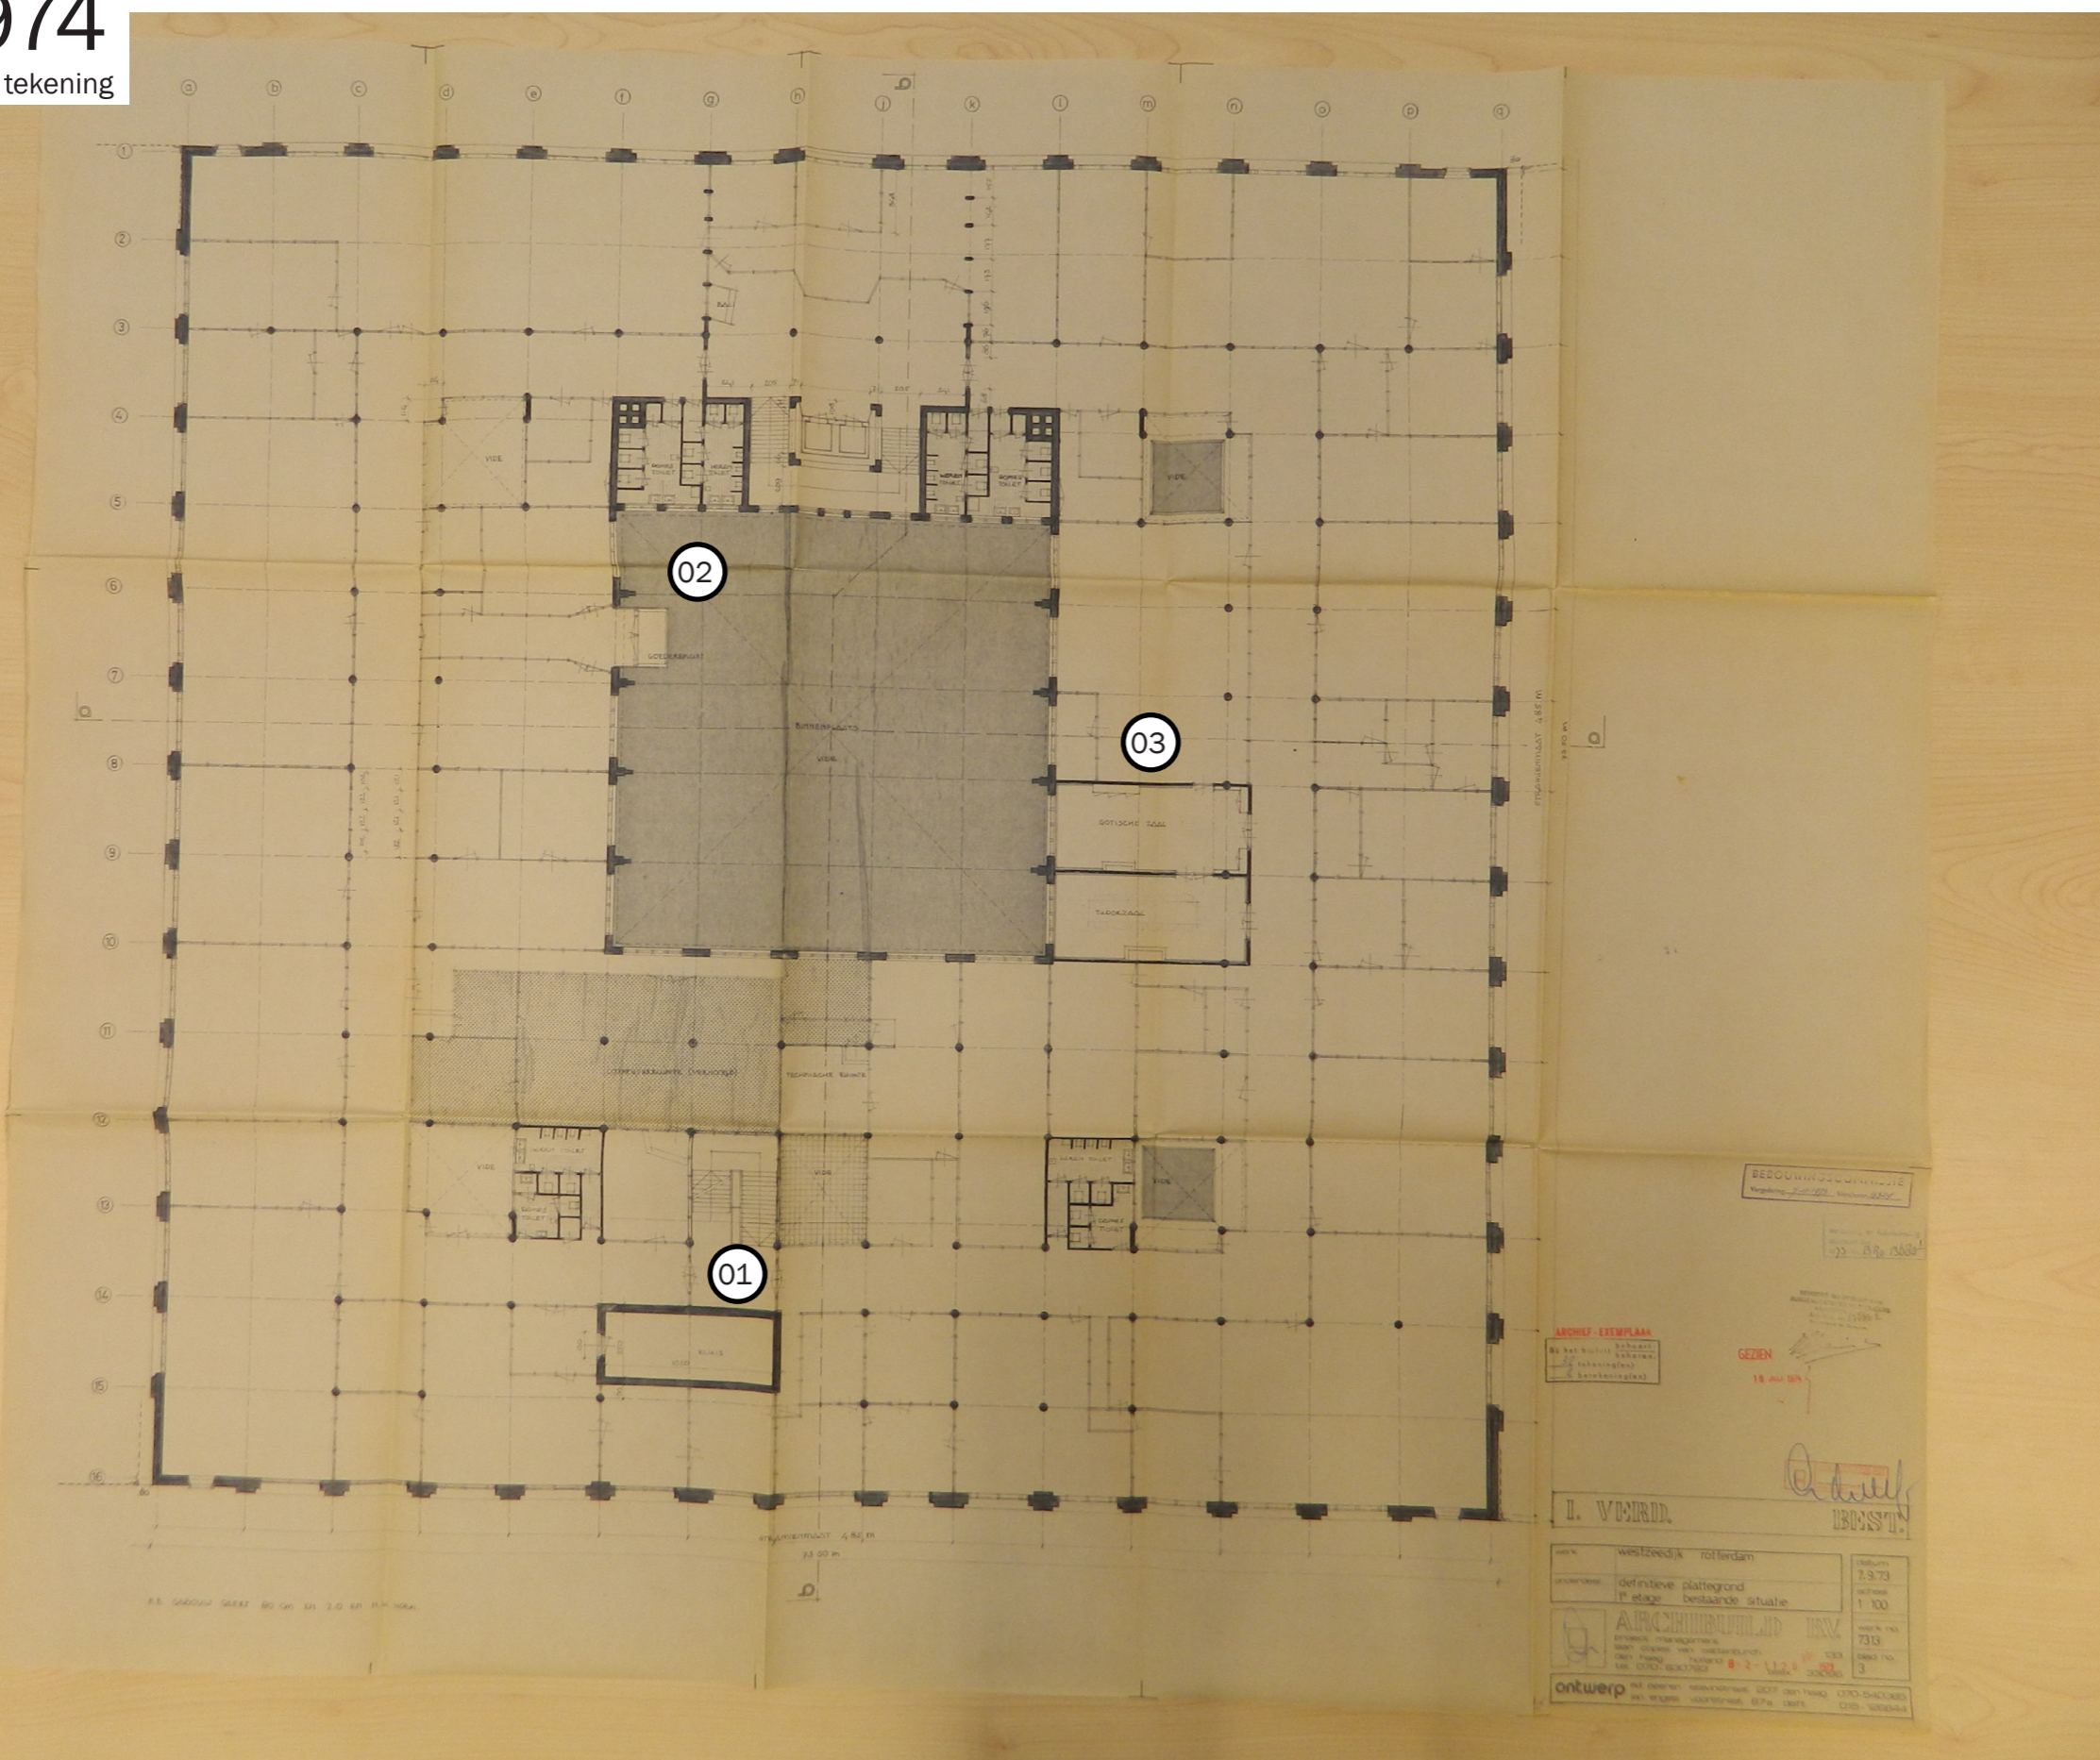
- 01. Indeling van glazen puien, ook rond trappenhuis en glazen tegels in vide
- 02. Goederenlift met glazen ombouw
- 03. Inrichting gothische en tudor zaal

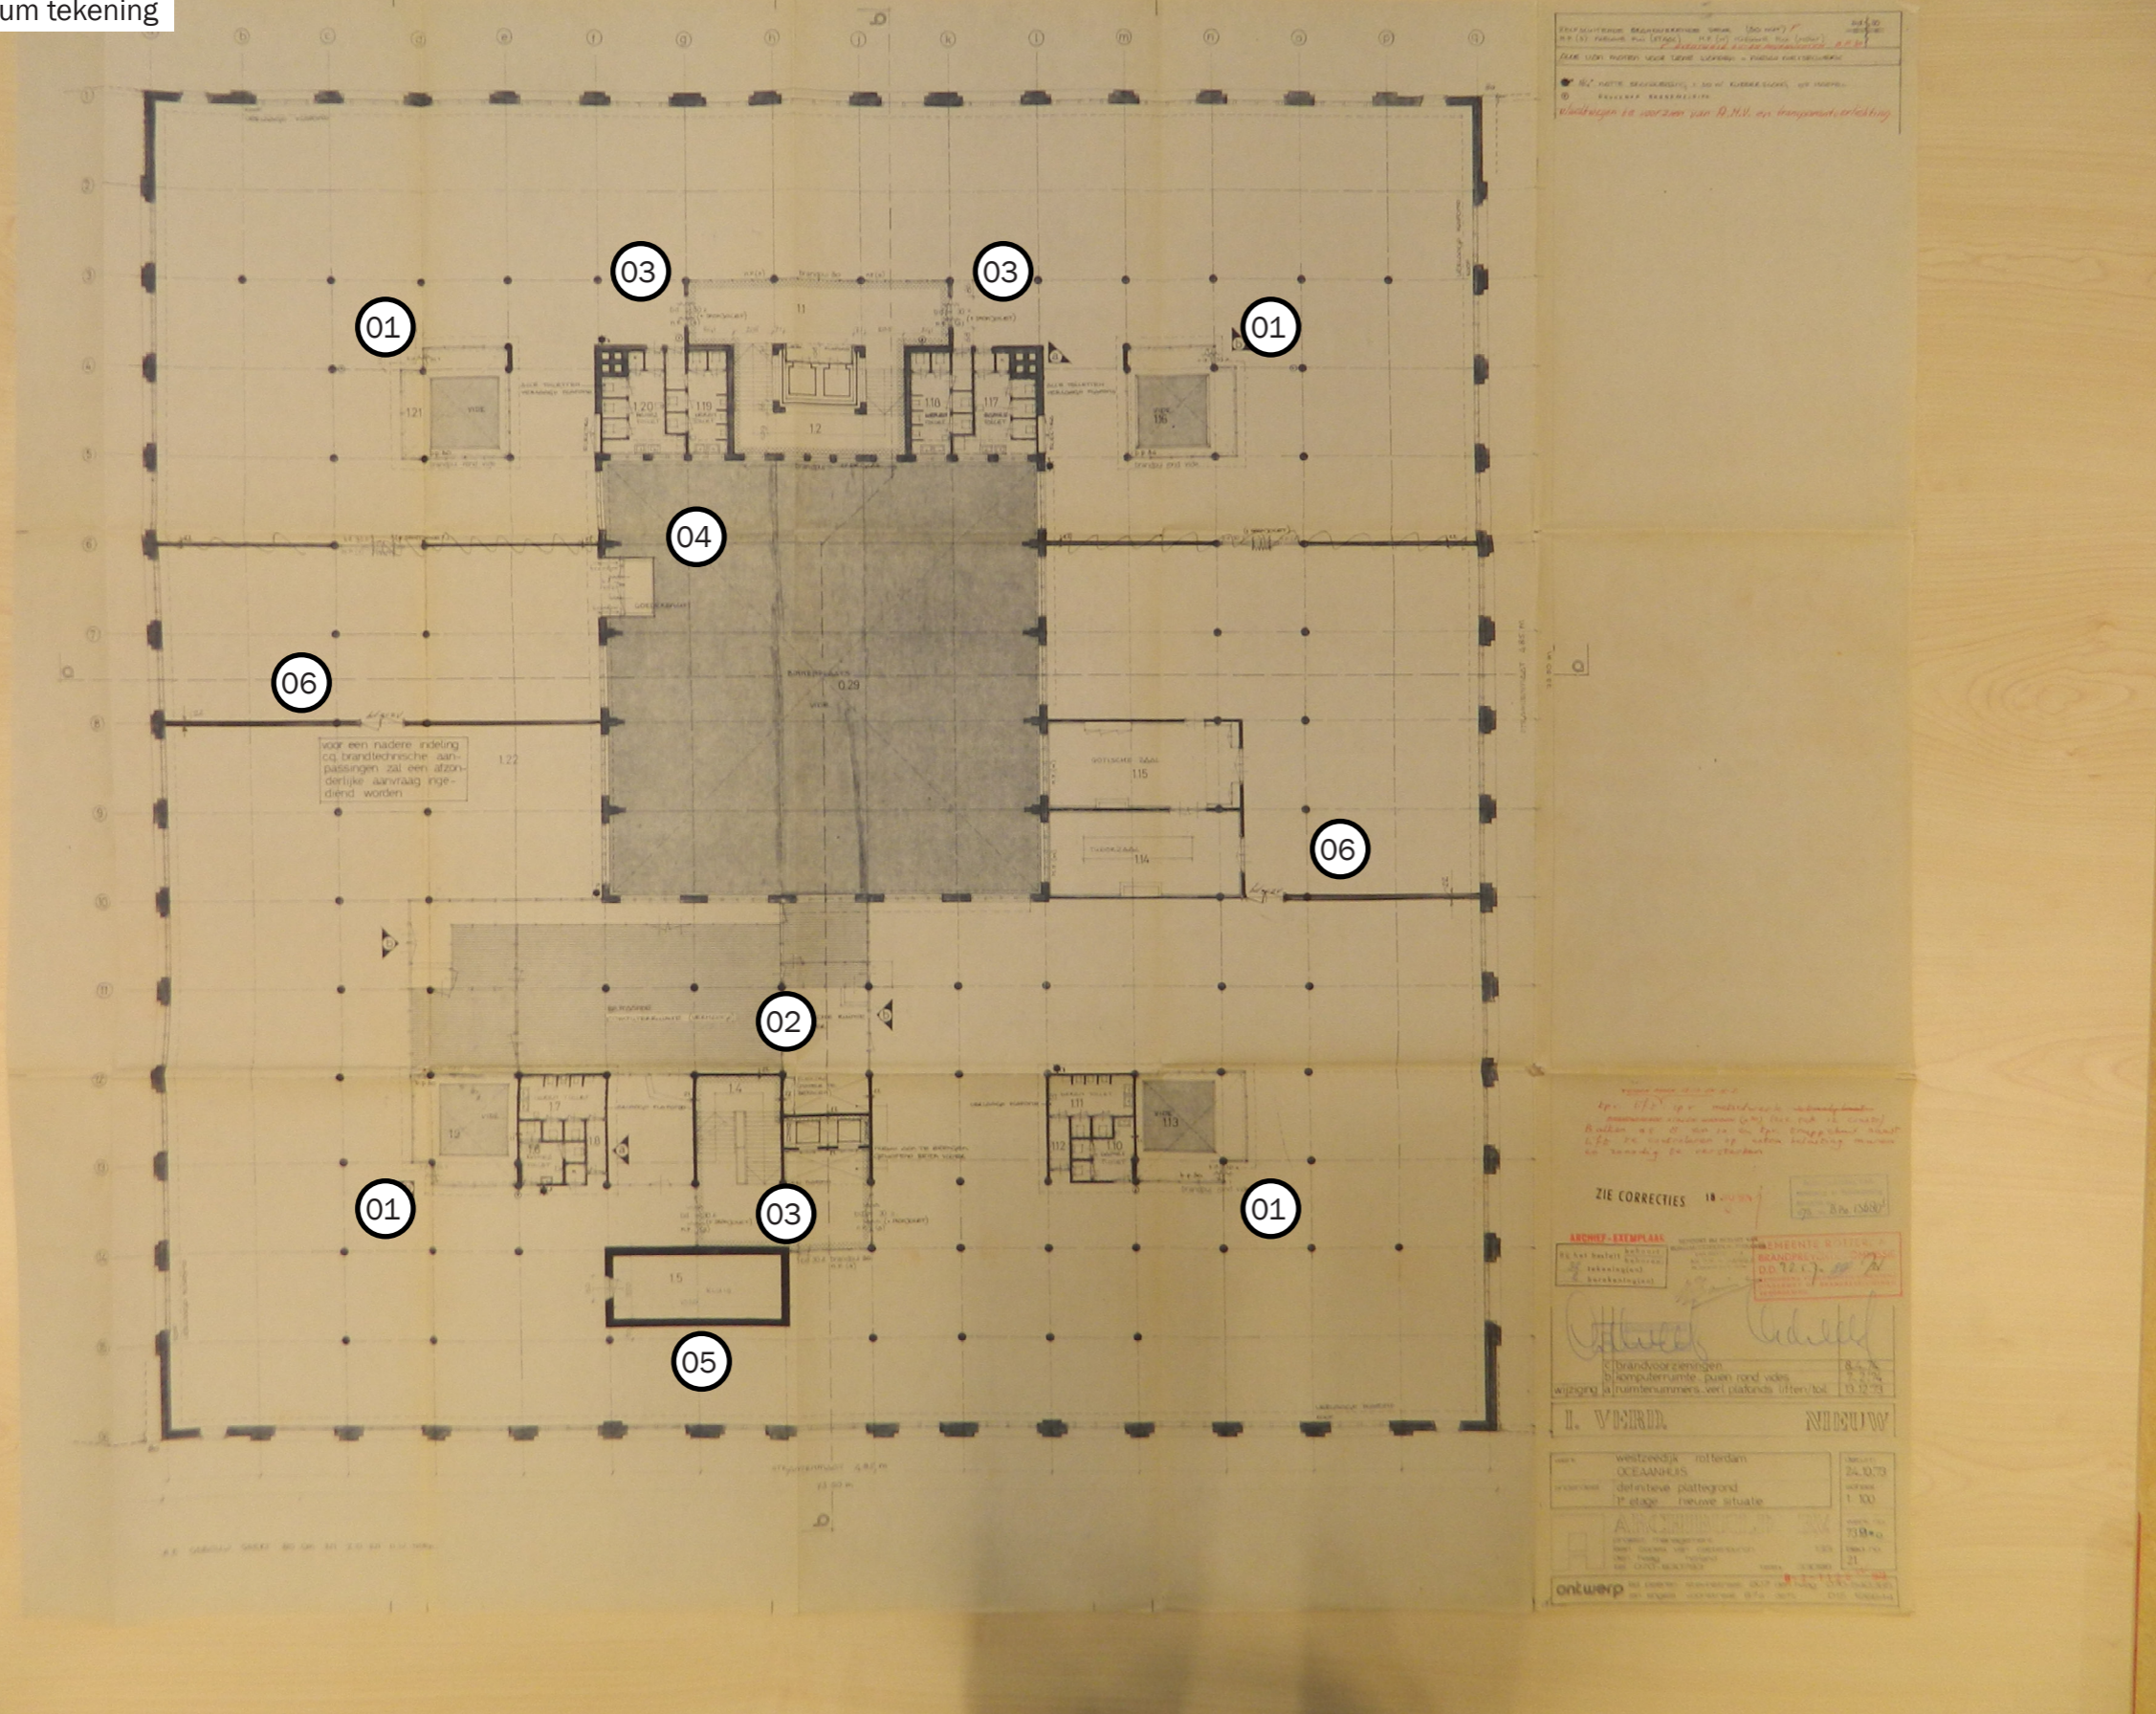
- 01. Glazen binnenwanden bijna volledig verwijderd, alleen rond vides nog aanwezig
- 02. Glazen puien rond trappenhuis vervangen door beton wanden en liften toegevoegd
- 03. Nieuwe puien (mogelijk huidige stalen puien)
- 04. Lift nog steeds ombouwd (zelfde ombouwing?)
- 05. Kluis nog aanwezig
- 06. Nieuwe wanden t.b.v. brandveiligheid (mogelijk met huidige stalen puien)

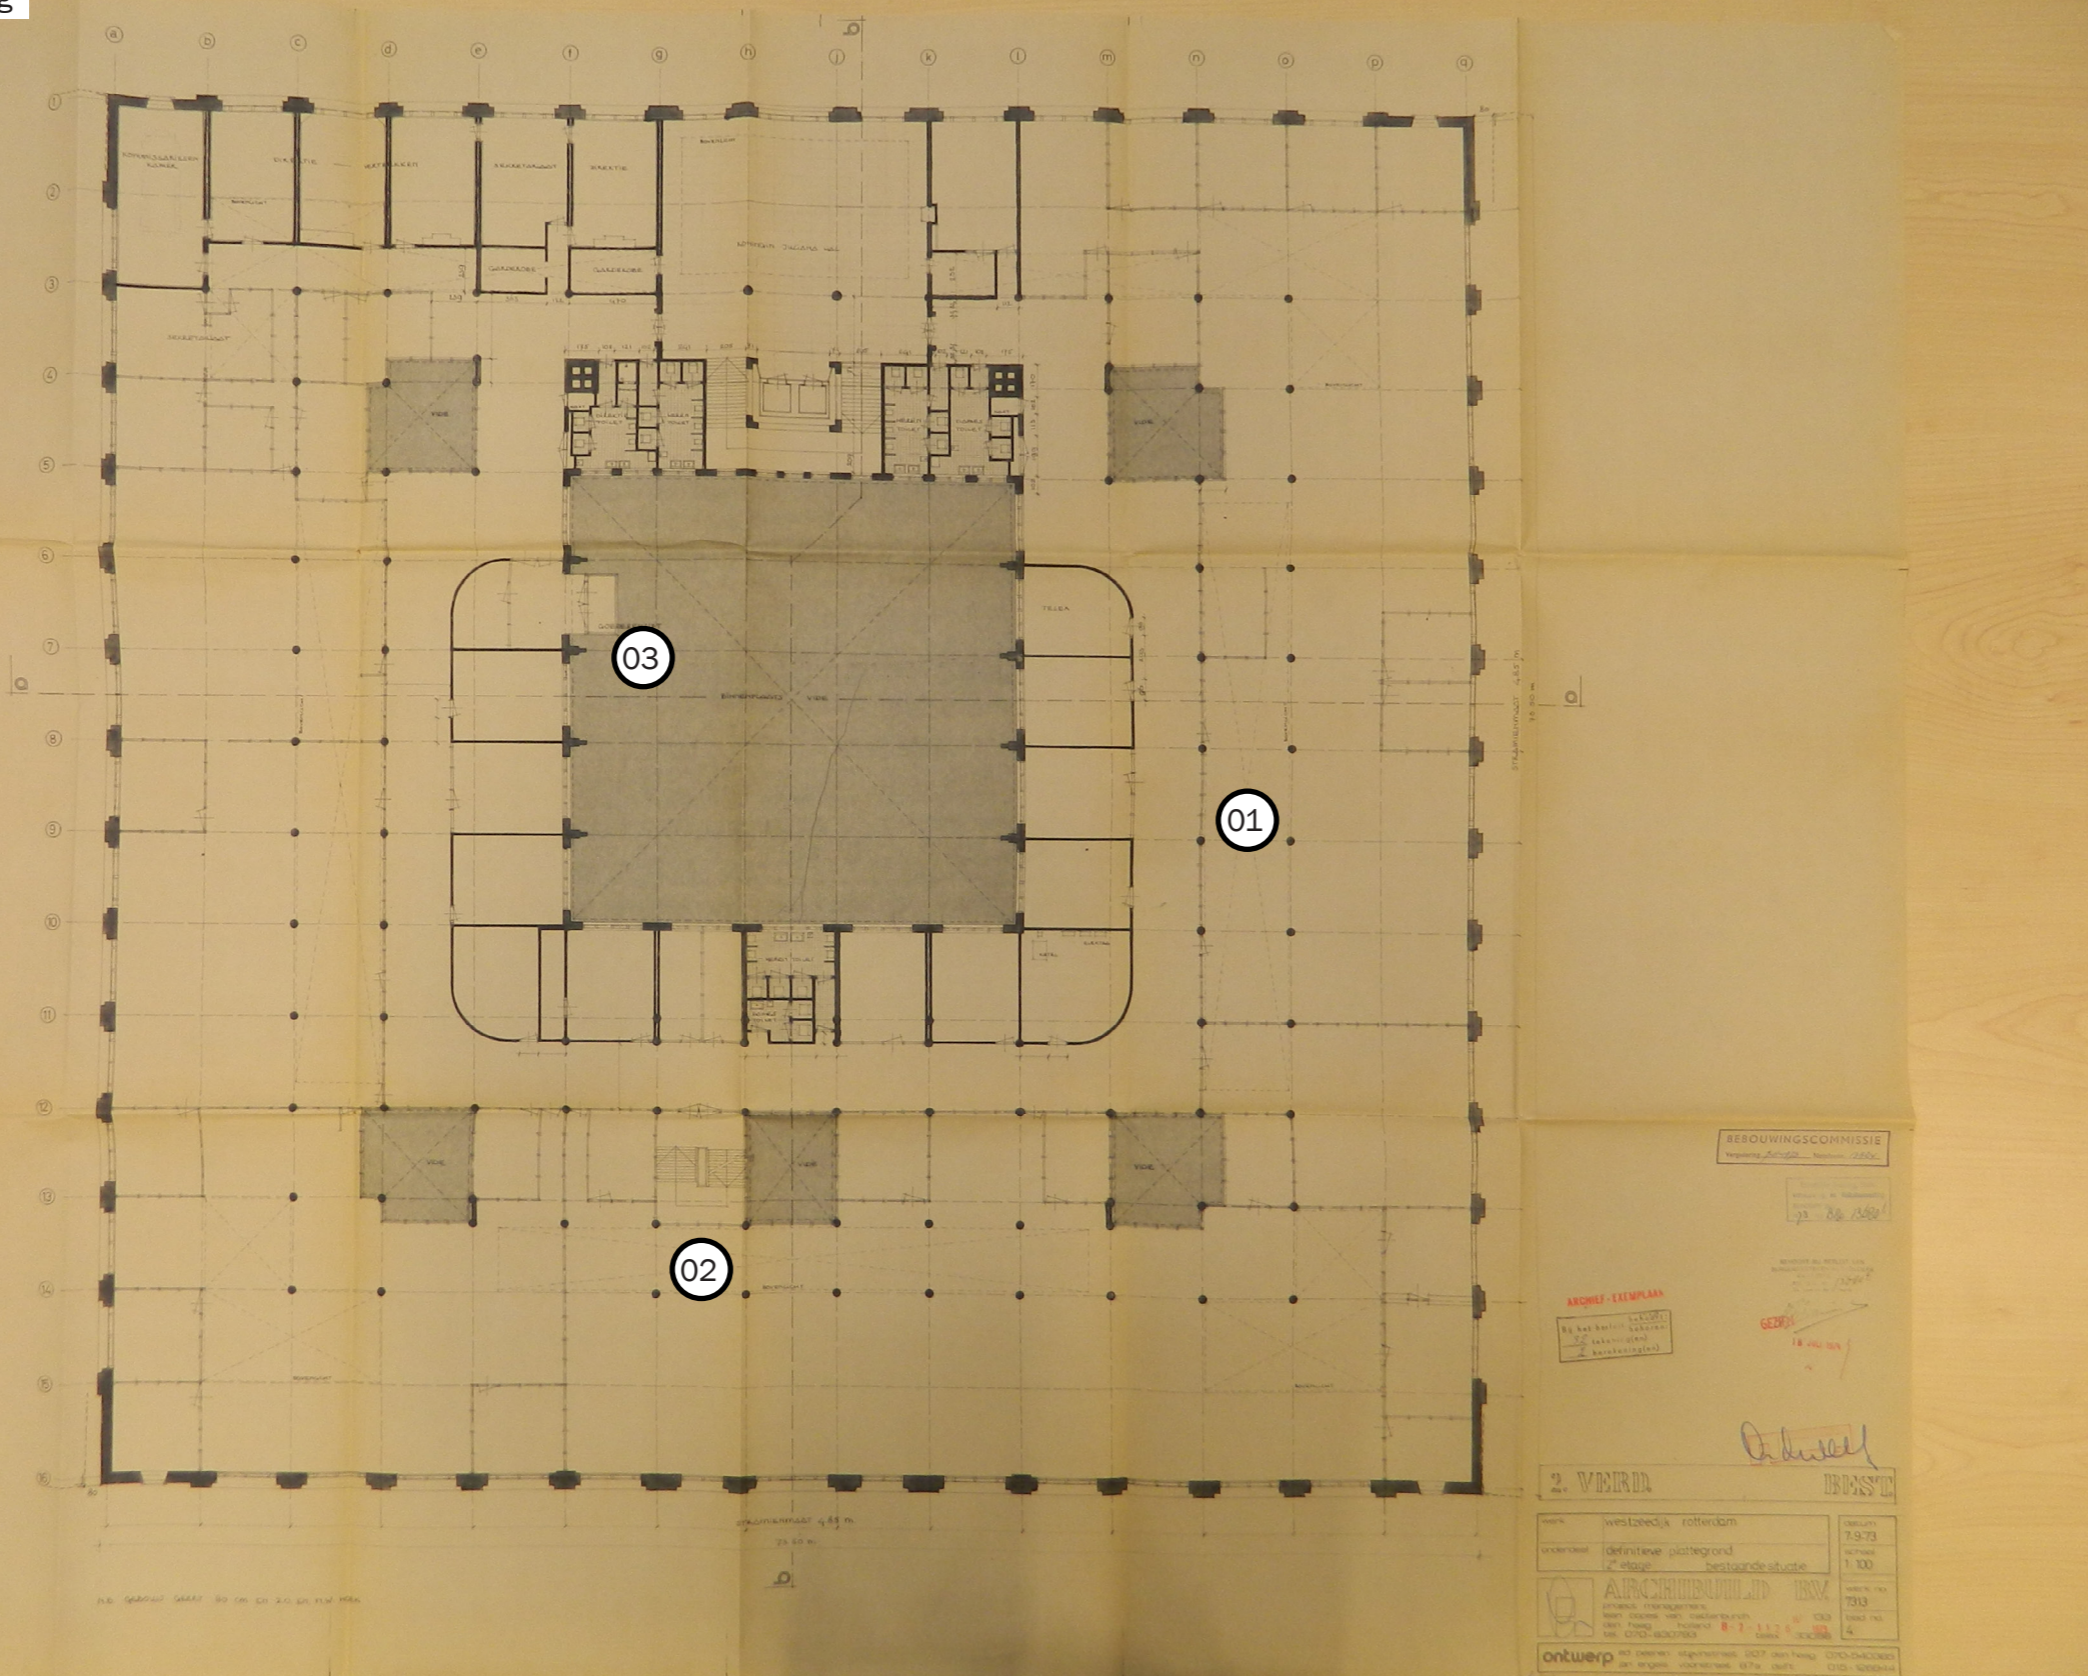
- 01. Lichtstraten in het dak (foto genomen voor 1974 gezien de puien die in de bestaande situatie nog aanwezig zijn) translucente panelen in de lichtstraat voor indirect licht
- 02. Indeling van glazen puien, ook rond trappenhuis
- 03. Goederenlift met glazen ombouw

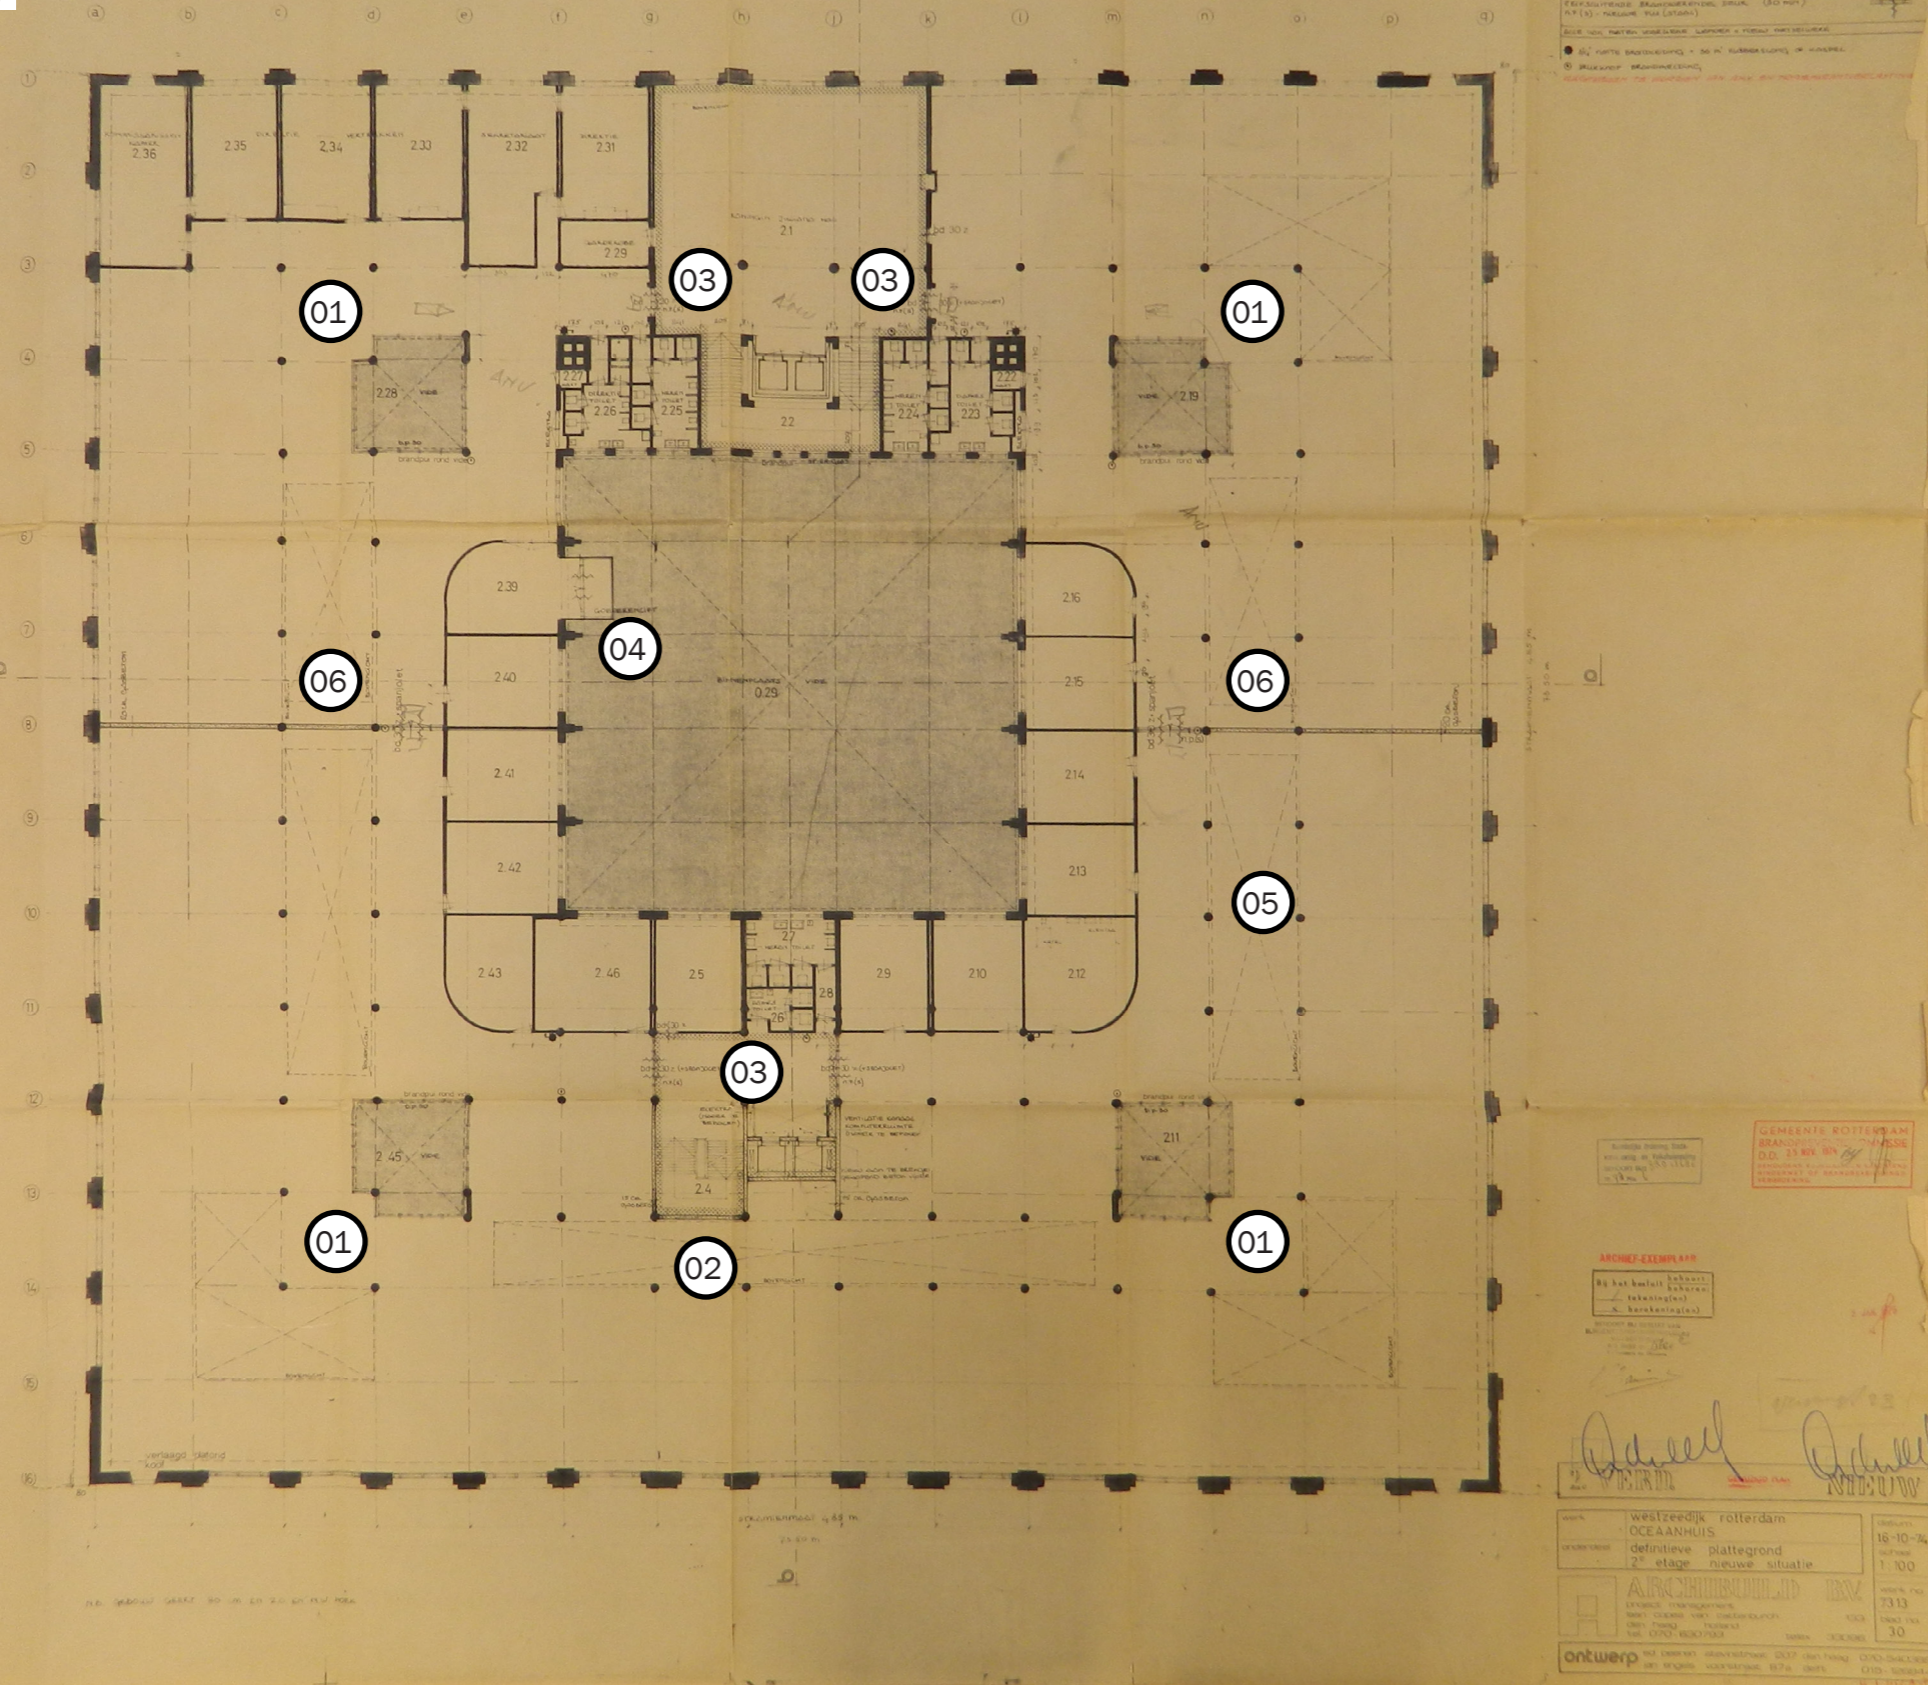
- 01. Glazen binnenwanden bijna volledig verwijderd, alleen rond vides nog aanwezig
- 02. Glazen puien rond trappenhuis vervangen door beton wanden en liften toegevoegd
- 03. Nieuwe puien (mogelijk huidige stalen puien)
- 04. Lift nog steeds ombouwd (zelfde ombouwing?)
- 05. Lichtstraten nog steeds aangegeven
- 06. Nieuwe wanden t.b.v. brandveiligheid (mogelijk met huidige stalen puien al zit de linker in de huidige situatie één stramien naar links)
