Gemeente Breda

Bijlage 30 bij besluit  
2017-2805-V1

**KASTEEL van BREDA**  
**Advies m.b.t. de renovatie**  
**van de 1<sup>ste</sup> en 2<sup>de</sup> verdieping**

**Datum** : 5 november 2013  
**Rapportnummer** : 10016934-E  
**Aantal pagina's** : 48  
**Aantal bijlagen** : 6  
**Opdrachtgever** : Ministerie van Defensie  
Dienst Vastgoed  
Postbus 412  
5000 AK TILBURG

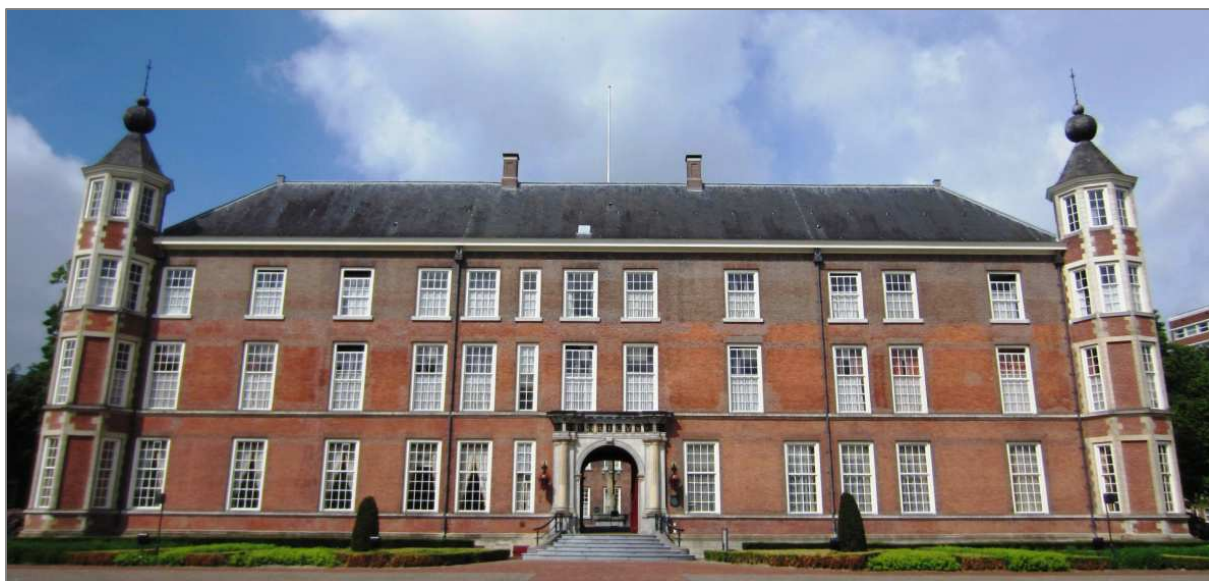
**Figuur 2** Aanzicht van de oostgevel van het kasteel, met de entree naar de binnenplaats

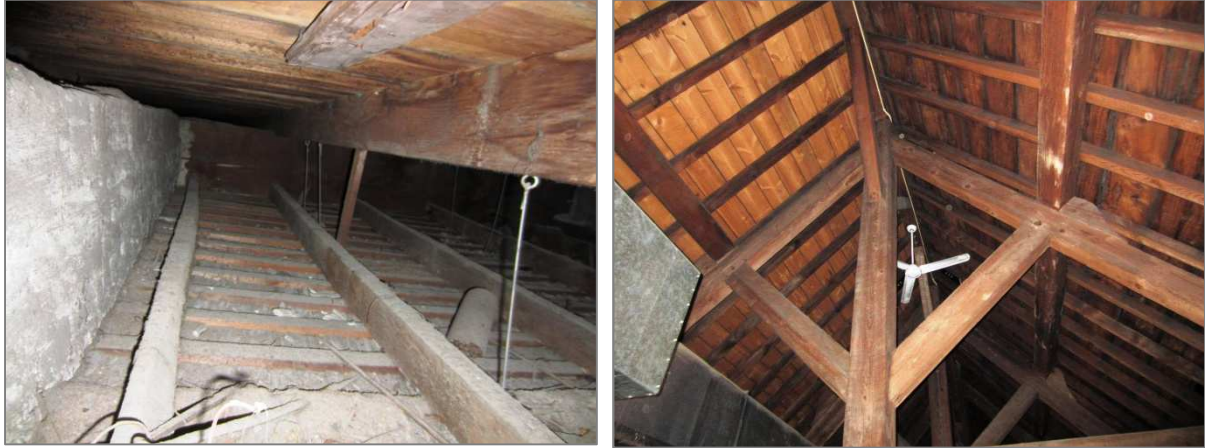
**Figuur 4** Afbeelding van de onderzijde van de plankenvloer van de zolder, waarop tevens het oude stucwerkplafond van de tweede verdieping te zien is (links); Op de zolderverdieping is de houten dakconstructie zichtbaar

De plafonds in de vertrekken en de galerij 2<sup>de</sup> verdieping bestaan over het algemeen uit een in de jaren 90 aangebracht verlaagd systeemplafond, waarboven zich grotendeels nog eerder aangebrachte plafonds van stuc-op-riet en steengaas bevinden.

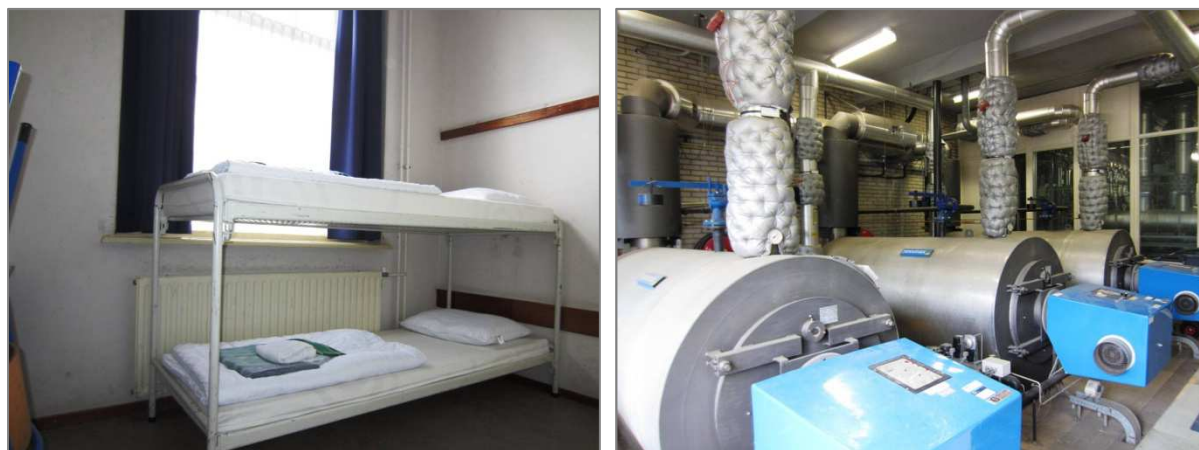
**Figuur 5** Aanzicht van legeringsvertrek 228, waarbij de radiatoren onder de vensters zijn opgesteld (links); In gebouw E zijn drie gasgestookte cv-ketels opgesteld, o.a. ten behoeve van de verwarming van het kasteel

De eerste en tweede verdieping van het kasteel worden verwarmd middels radiatoren. Er is geen koelinstallatie ten behoeve van de klimaatinstallaties aanwezig. In de vertrekken en in de galerij van de tweede verdieping zijn onder de vensters plaatradiatoren opgesteld. Op de galerij van de eerste verdieping zijn de radiatoren tegen de binnenwand aangebracht.

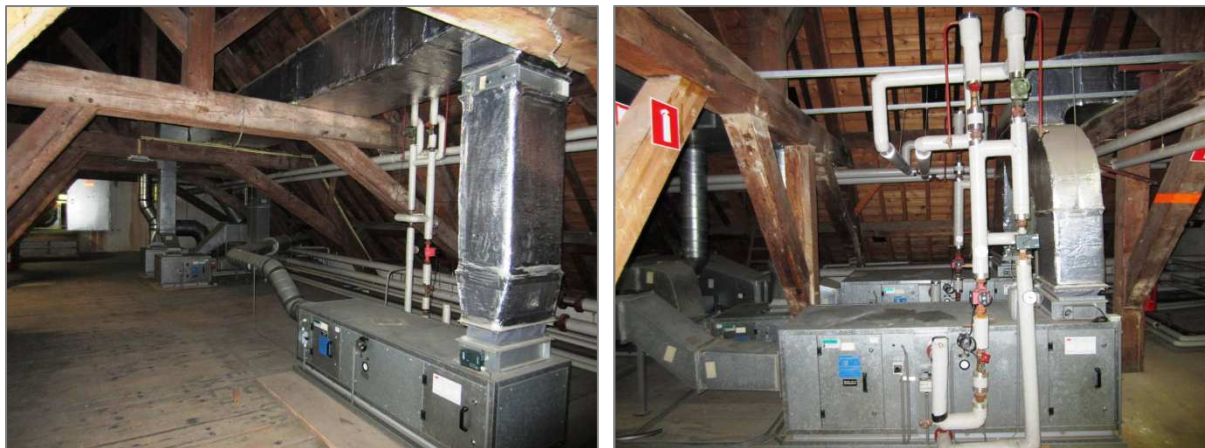
**Figuur 6** Aanzicht van enkele van de op zolder opgestelde luchttoevoerkasten

De keukens, kantines en recreatieruimten zijn voorzien van een ventilatiesysteem waarbij de lucht mechanisch toe- en afgevoerd wordt middels luchttoevoer- en luchtafvoerkasten, die op de zolder zijn opgesteld. De luchttoevoerkasten zijn in staat de toevoerlucht (grof) te filteren en te verwarmen.

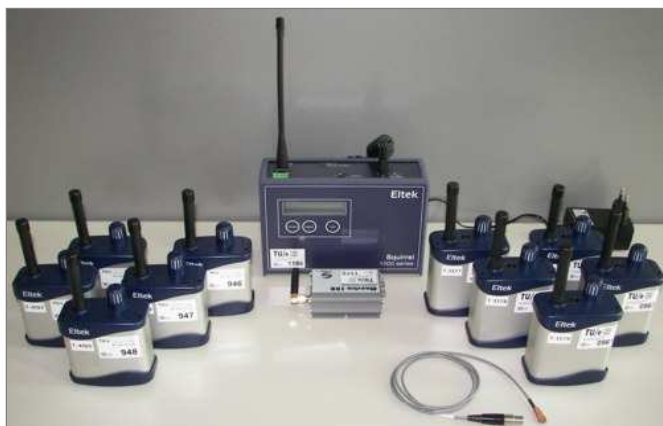
**Figuur 7** De telemetrische meetset van de TU/e

Het telemetrisch meetsysteem bestaat uit een draadloze meetset waarmee luchttemperatuur, relatieve vochtigheid (RV) en koolstofdioxideconcentratie (CO<sub>2</sub>-concentratie) op diverse posities zijn geregistreerd. Ter plaatse is ook getracht om buitenklimaatdata vast te leggen (luchttemperatuur en relatieve luchtvochtigheid). Deze buitensensor is echter om onbekende redenen na korte tijd verwijderd en naar binnen gelegd. In deze analyse is derhalve gebruik gemaakt van KNMI-data, afkomstig van het weerstation in Gilze-Rijen, hemelsbreed ca. 11 km ten oosten van het kasteel gelegen.

Door de sensoren geregistreerde data zijn verzonden naar de centraal opgestelde datalogger, waar de data zijn opgeslagen. Ook de verbinding tussen datalogger en laboratorium van de TU/e is draadloos uitgevoerd, waardoor het mogelijk is geweest de metingen op afstand te kunnen monitoren.

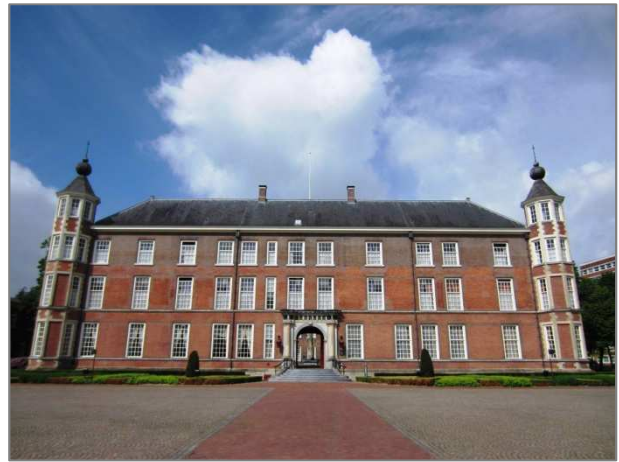
**Figuur 19** Aanzicht van de oostvleugel; Deze afbeelding dient ter indicatie: de gevel heeft kortstondig bezonning ontvangen waardoor de getoonde oppervlaktetemperaturen een vertekend beeld geven

Let op: de schaalverdeling kan verschillen per infraroodopname en de getoonde fotografische opnamen zijn op een ander tijdstip gemaakt dan de infraroodopnamen.

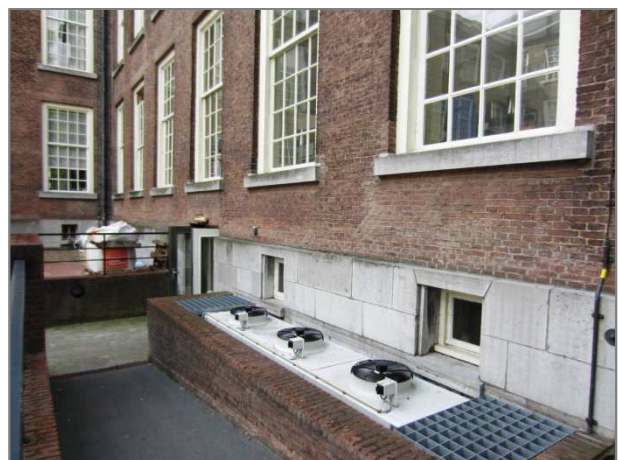
**Figuur 27** Aanzicht van condensors ter plaatse van de noordzijde van de aanbouw van de westvleugel
