## Breda Prinsenhof - KMA gebouw A

Waardestellende bouwhistorische verkenning

BAAC rapport B-11.0040

mei 2011

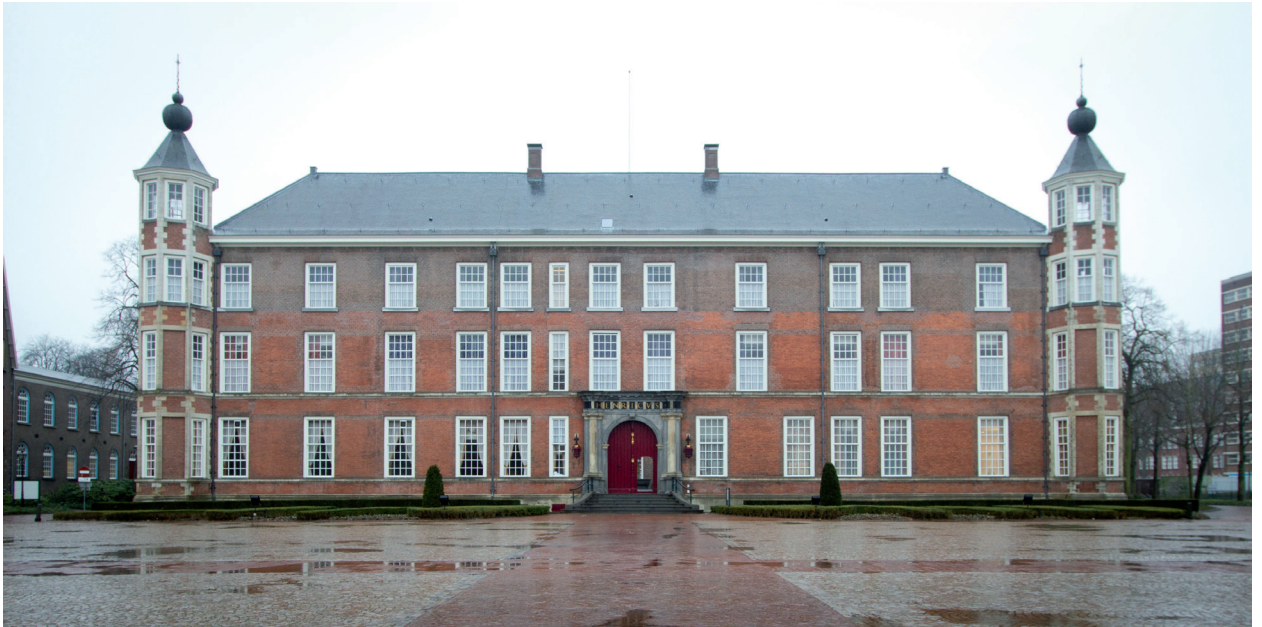
*Afb. 1 Het gebouw op de dag van de veldverkenning.*

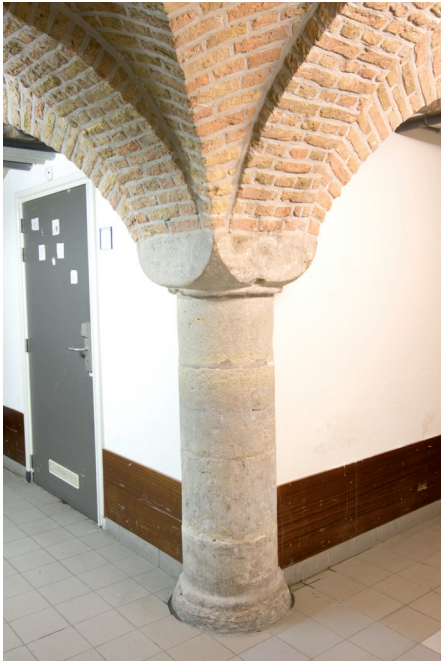
*Afb. 9 Eén van de zestiende-eeuwse kolommen en de aanzetten van de bakstenen gewelven van de vloer van de huidige eetzaal, de voormalige open colonnade onder de ridderzaal.*

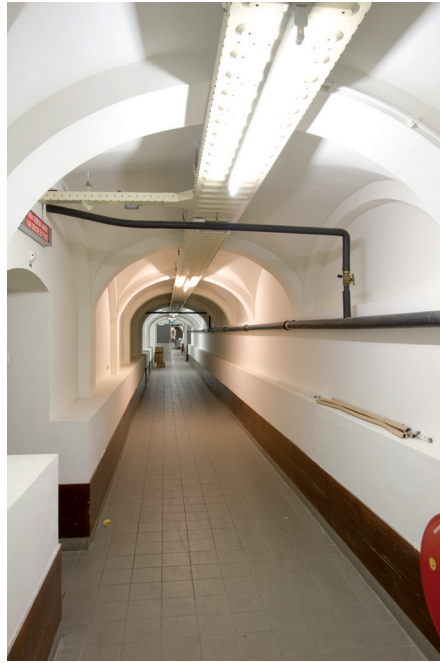
*Afb. 10 De keldergang uit de zeventiende eeuw met de kruisgraatgewelven, gordel- en scheibogen. De opstanden tegen de oorspronkelijke muren zijn later aangebracht om grondwater buiten te houden.*

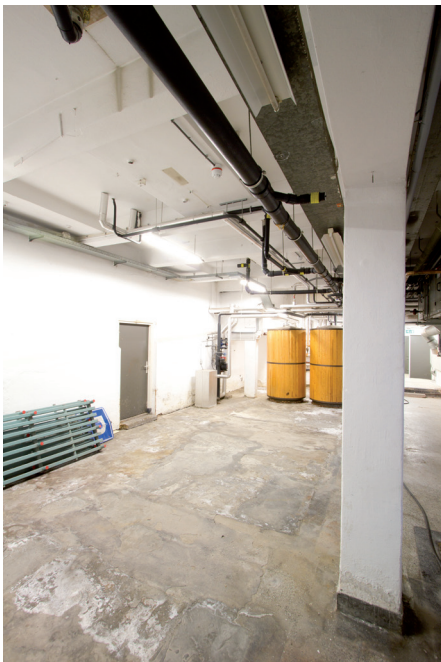
*Afb. 11 De gewapend betonnen vloer van de begane grond in één van de vleugels uit 1826-1828.*

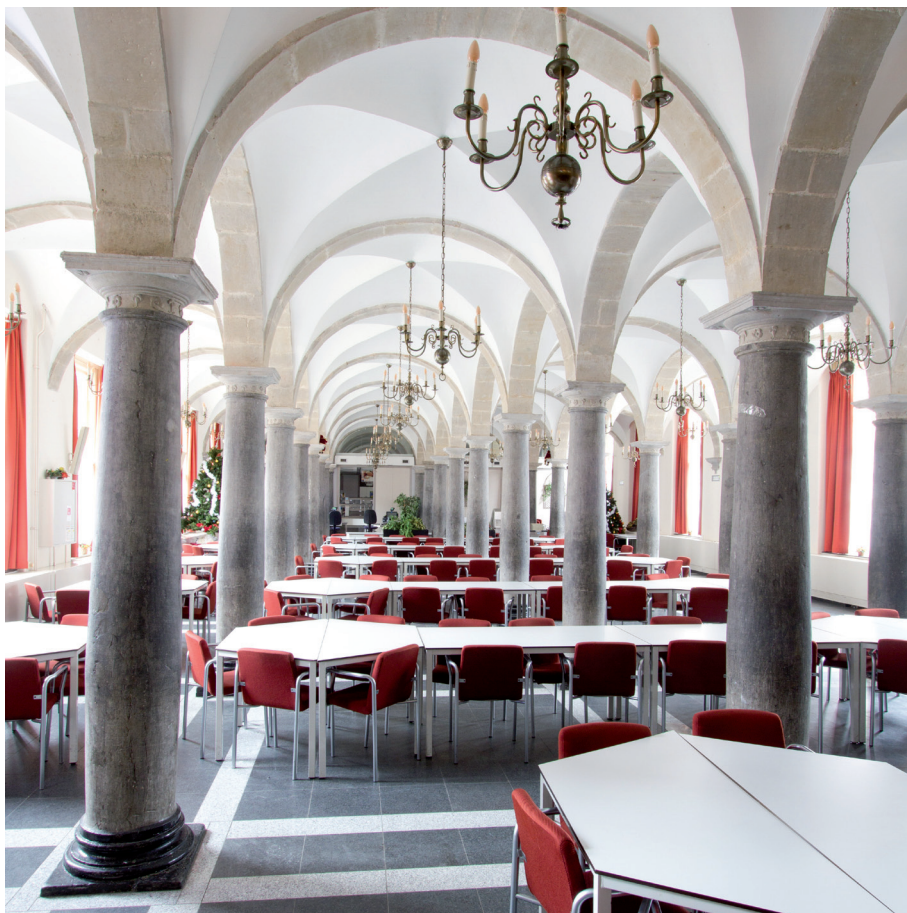
*Afb. 12 De kolommen en gewelven van de voormalige open colonnade van de zaal-vleugel, nu eetzaal.*

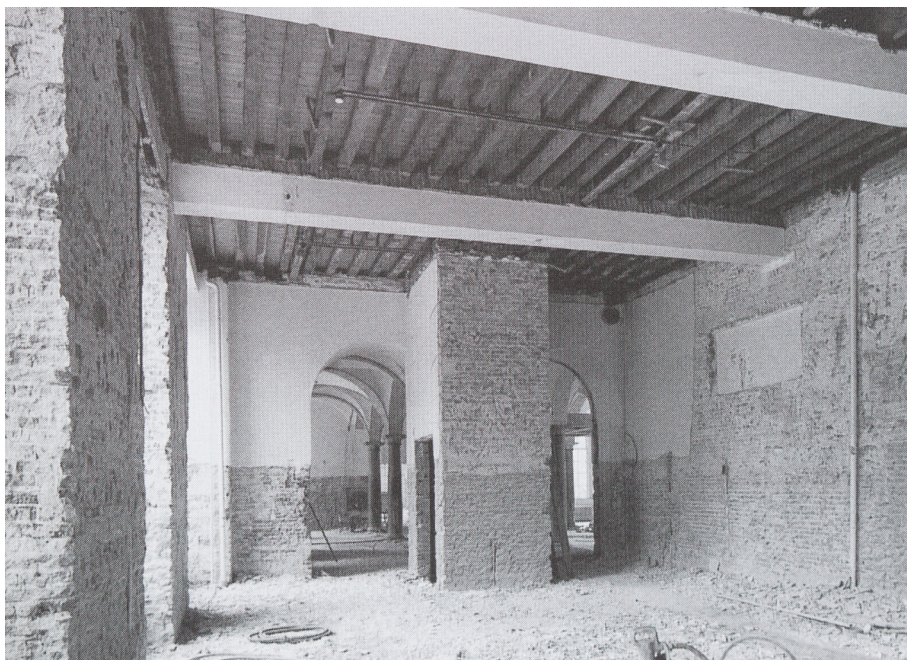
*Afb. 13 Foto gemaakt tijdens de verbouwing in 1994-1995 (bron: Van Wezel).*

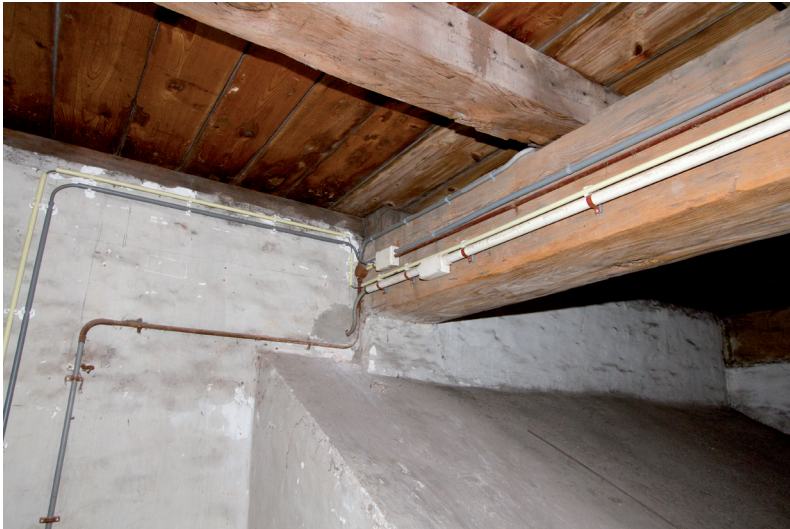
*Afb. 16 De vloerconstructie van de zolder ter plaatse van het zestiende-eeuwse trappenhuis. Te zien zijn een morbalk en een raveelbalk ten behoeve van het trapgat.*

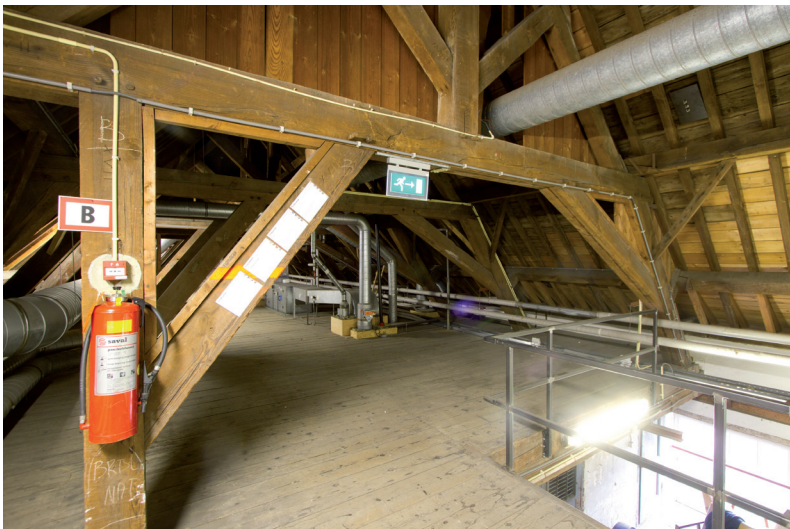
*Afb. 17 Een deel van het kapsant in de koningsvleugel dat het dichtst bij het trapgat is geplaatst.*

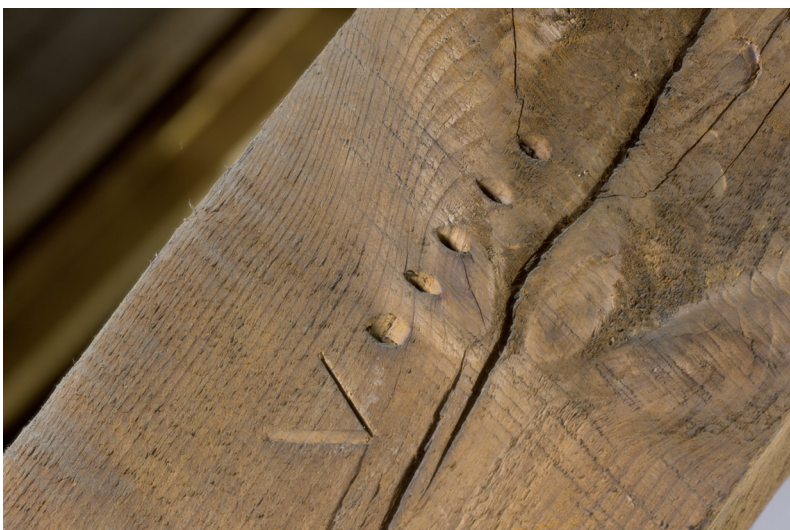
*Afb. 18 Een voor de vroege negentiende eeuw vrij ongebruikelijke combinatie van gehakte en gegutste merken. De toepassing van gutsmerken is vermoedelijk ingegeven om onderscheid aan te brengen tussen de spanten die op de koningsvleugel moesten worden geplaatst en de spanten die bestemd waren voor de stads- en poortvleugel.*

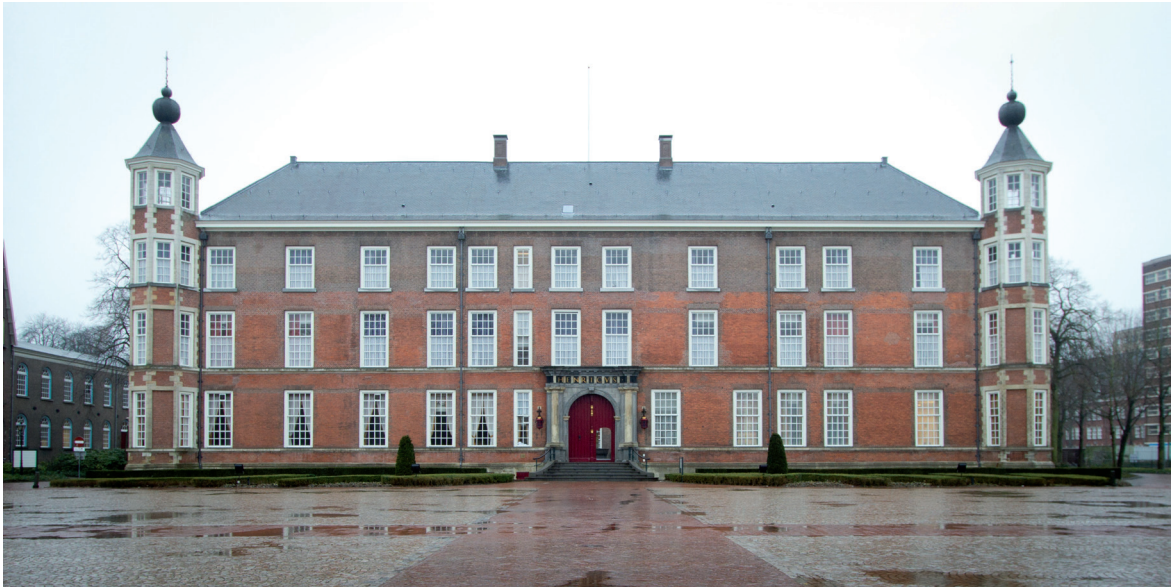
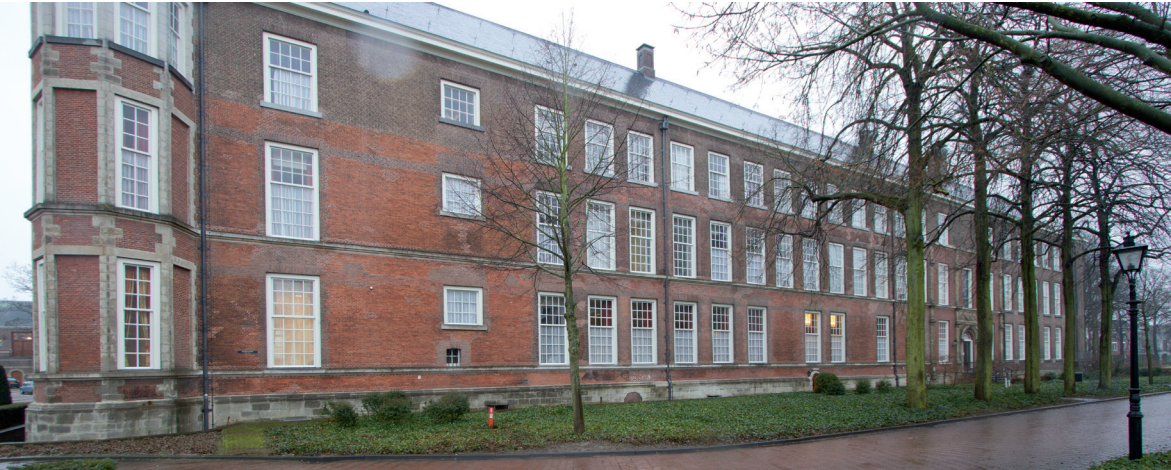
*Afb. 20 Het front van het voormalige paleis. Het zestiende- en zeventiende-eeuwse faseverschil laat zich tegenwoordig niet meer zien. Het karakter van de gevel wordt in hoge mate bepaald door de negentiende-eeuwse vorm van de vensters, het dempen van de gracht en de ophoging die in 1826-1828 heeft plaatsgevonden. Zestiende-eeuwse onderdelen zijn de orangerode bakstenen, de Henricuspoort en de hoektorens in grondvorm. De versobering van het exterieur is passend voor de bestemming die het complex in 1828 kreeg.*

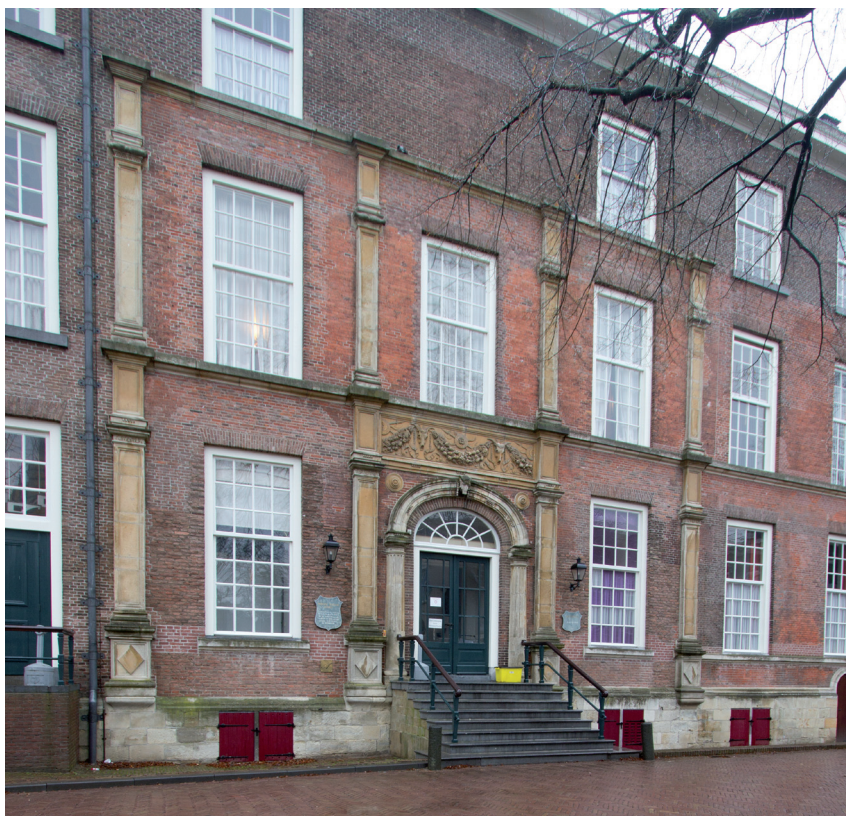
*Afb. 23 Van de op de stad gerichte kopgevel van de zaalvleugel resteert nog enige metselwerk en in opzet de gevelgeleding. Heel veel van de oorspronkelijke ornamentiek is in 1826-1828 verdwenen (mede vanwege de ophoging van het complex), bijna evenveel is in de twintigste eeuw vernieuwd.*

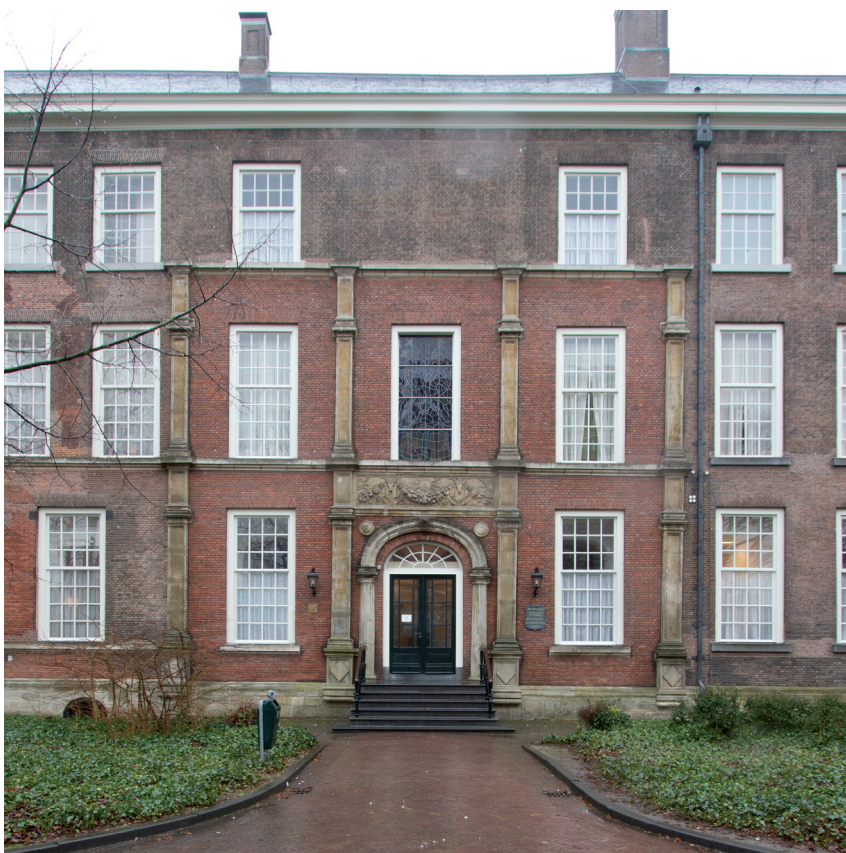
*Afb. 24 De op het noorden gerichte kopgevel van de zaalvleugel is in de loop van de twintigste eeuw geheel vernieuwd.*

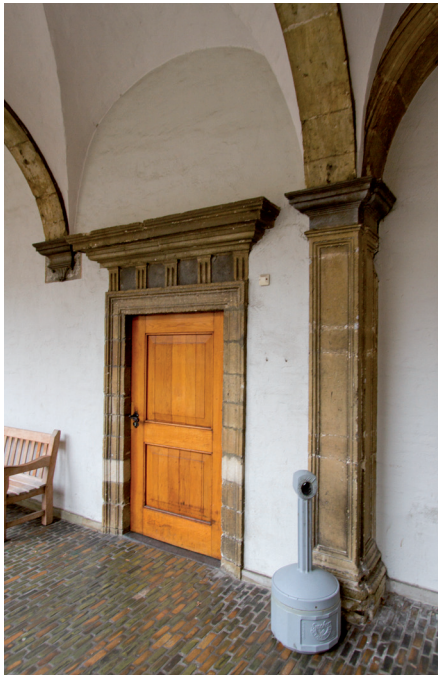
*Afb. 27 Vernieuwde deuren in deels nog oorspronkelijke deuromlijstingen waarbij op de begane grond (in tegenstelling tot de piano nobile) een hoofdgestel is toegepast.*

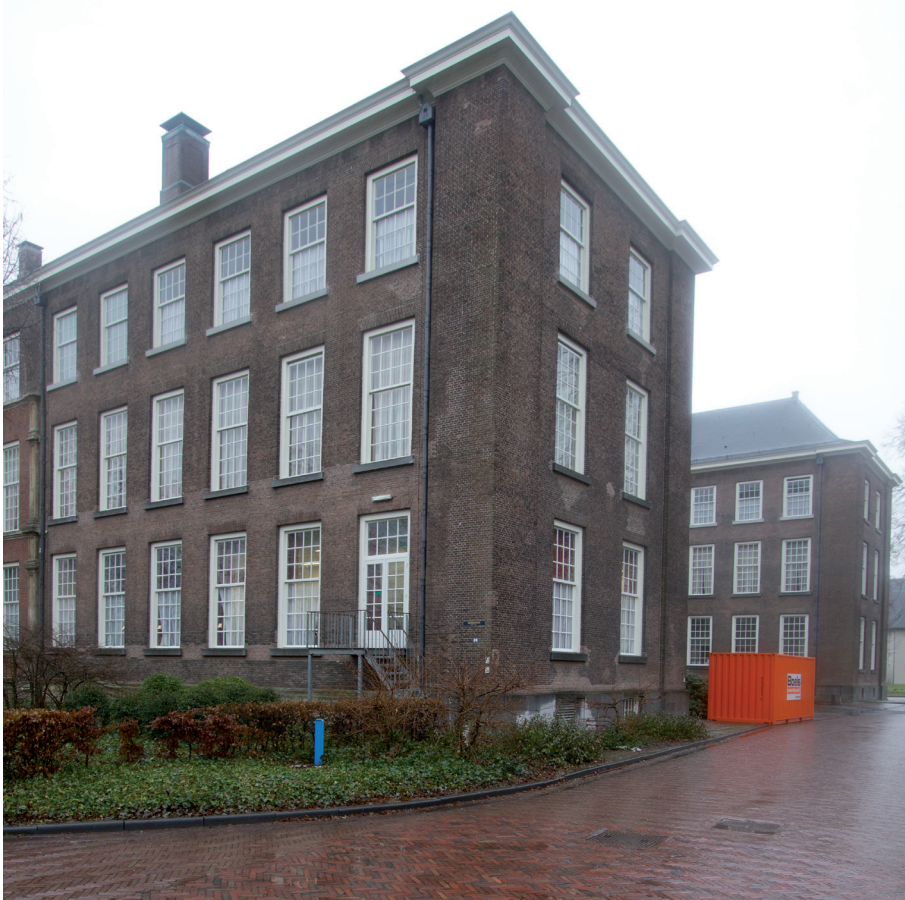
Afb. 29 De noordelijke van de twee in 1826-1828 opgetrokken vleugels.

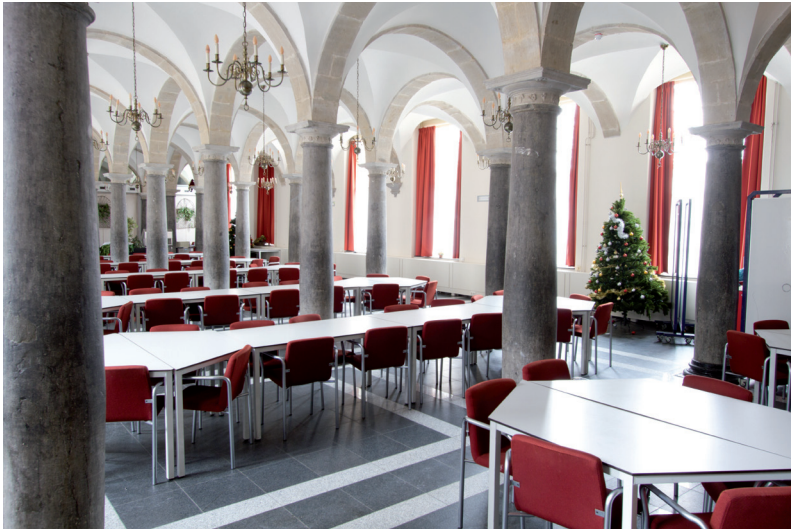
Afb. 32 De huidige grote eetzaal met de grotendeels oorspronkelijke draagconstructie van de vloer van de voormalige ridderzaal op de piano nobile) en vernieuwde interieurafwervingen (vloer en muren).

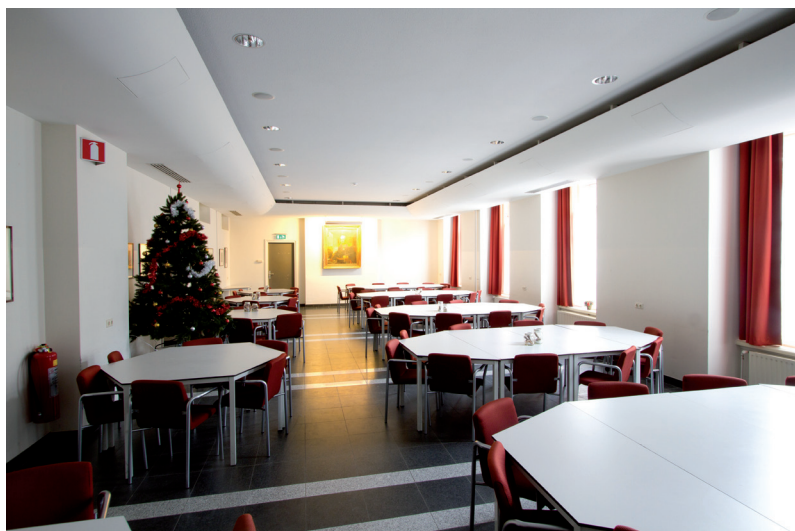
*Afb. 35 De in de jaren negentig van de twintigste eeuw gecreëerde en afgewerkte eetzaal voor de corporaals.*

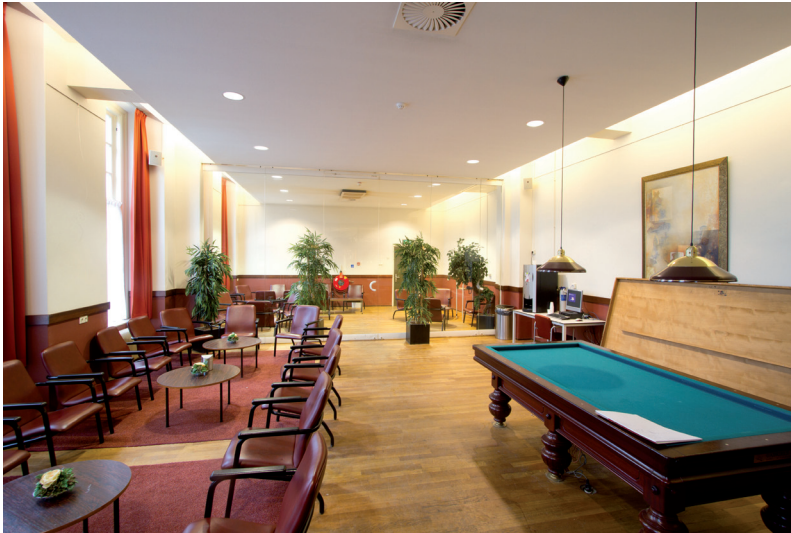
*Afb. 36 De kantine in de koningsvleugel heeft een inrichting en afwerking die dateert uit de tweede helft van de twintigste eeuw.*

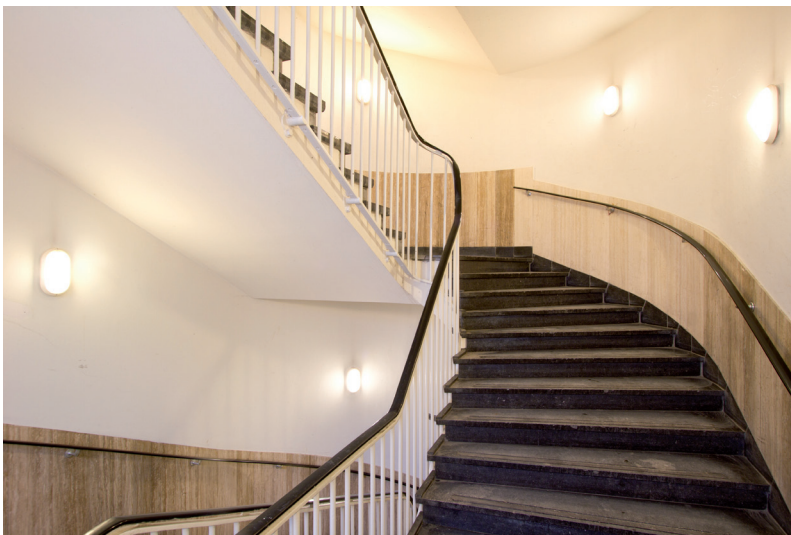
*Afb. 37 Het in beton uitgevoerde trappenhuis uit 1948-1950 geplaatst in de koningsvleugel van het complex. Vormgeving en afwerkingen zijn karakteristiek voor de bouwtijd.*

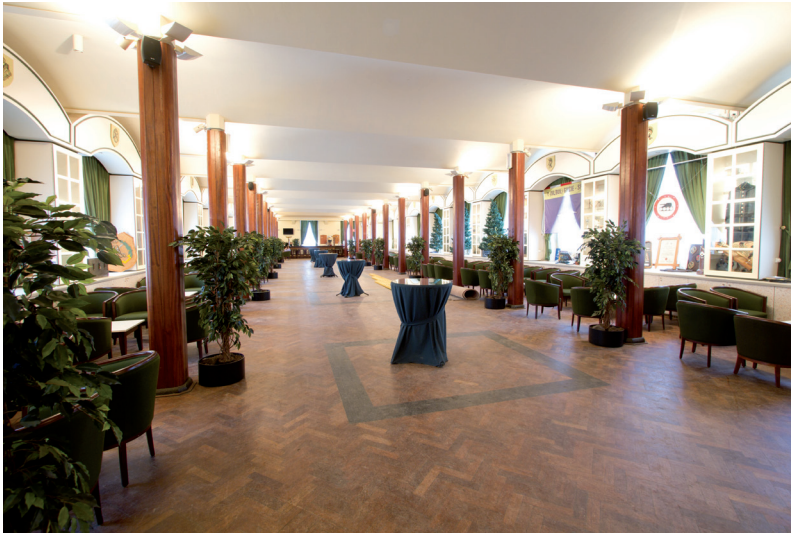
Afb. 43 De voormalige ridderzaal met kolommen en gewelfd plafond uit 1948-1950, als ook de parketvloer.

De grote zaal heeft een parketvloer en een gewelfd plafond aangebracht tijdens de verbouwing van 1948-1950. Vermoedelijk zijn de plafonds in steengaas uitgevoerd. Gelijktijdig zijn de huidige, met hout omklede, stalen kolommen aangebracht die de negentiende-eeuwse moerbalken van de in 1826-1828 toege-

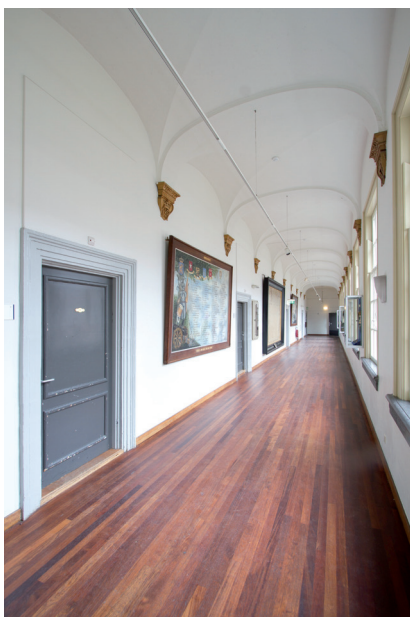
Afb. 45 De gang op niveau van de piano nobile, ter plaatse van de poortvleugel. De gewelven dateren uit de fase 1686-1695.

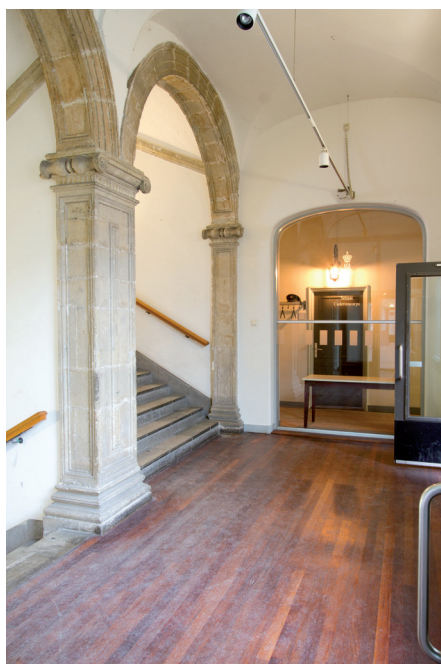
Afb. 49 Het zeventiende-eeuwse trappenhuis in de poortvleugel gezien op het niveau van de piano nobile. De trap is vermoedelijk negentiende-eeuws. Historische karakteristieken zijn tegenwoordig weggewerkt achter nieuwe treden en plaatwerk.

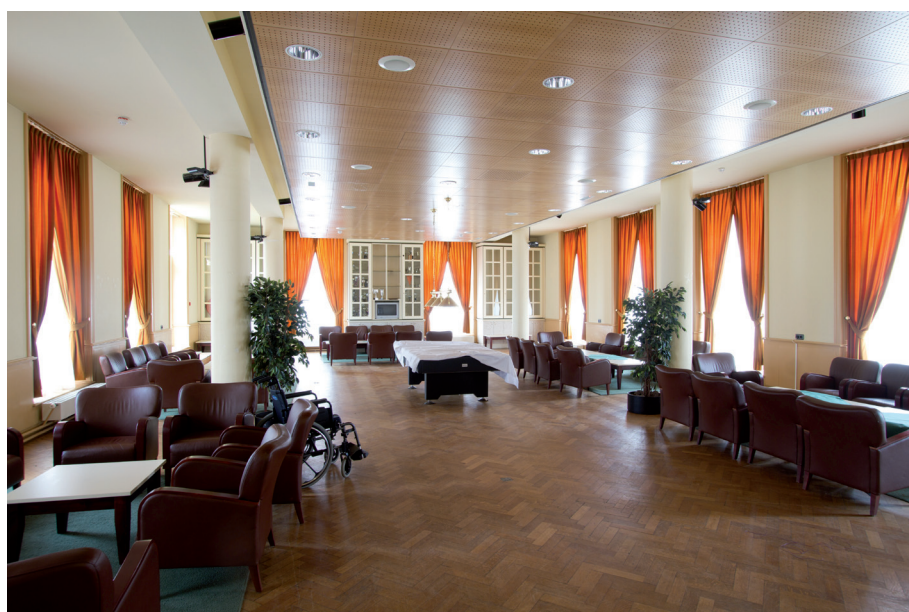
Afb. 51 Het huidige interieur van de noordelijke vleugel uit 1826-1828, vrij recentelijk nog gemoderniseerd. De kolommen dateren uit 1948-1950, de parketvloer vermoedelijk ook.

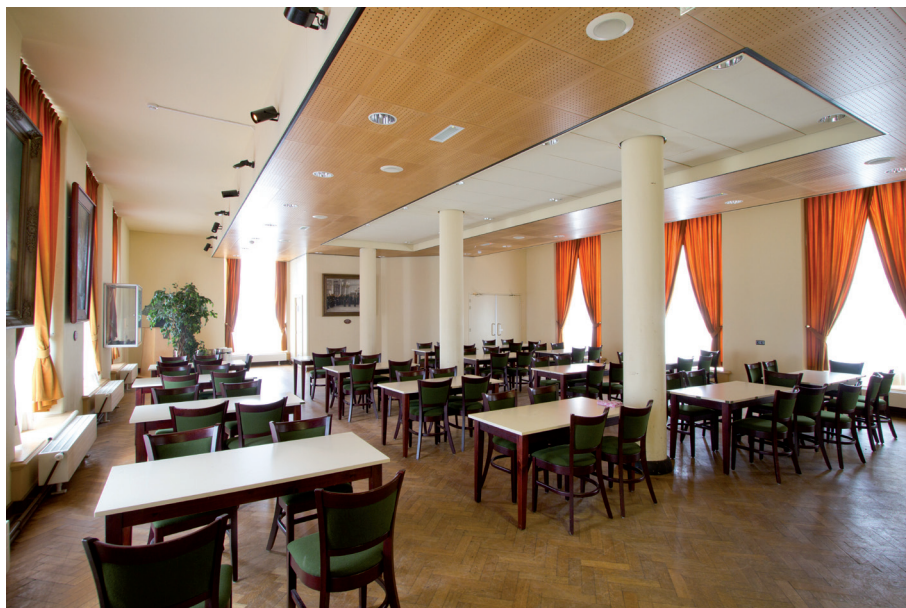
Afb. 52 Het huidige interieur van de zuidelijke vleugel uit 1826-1828, vrij recentelijk nog gemoderniseerd. De kolommen dateren uit 1948-1950, de parketvloer vermoedelijk ook.

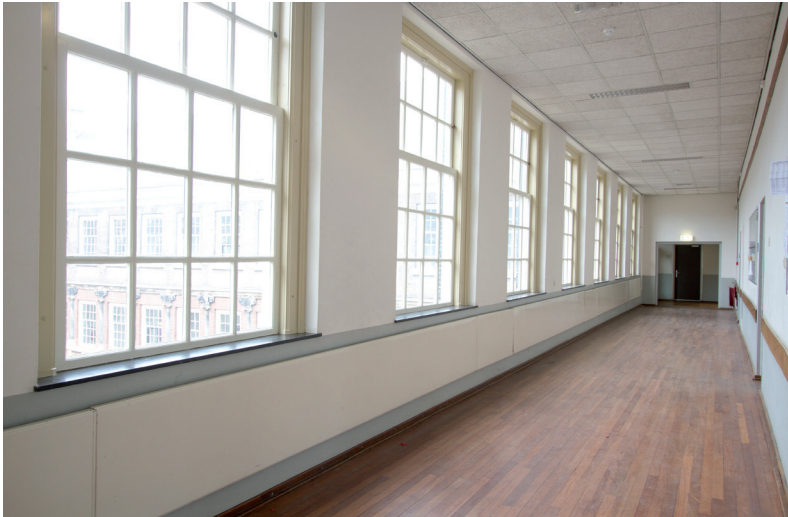
*Afb. 53 Gang op de tweede verdieping van de poortvleugel met louter twintigste-eeuwse afwerkingen in het zicht.*

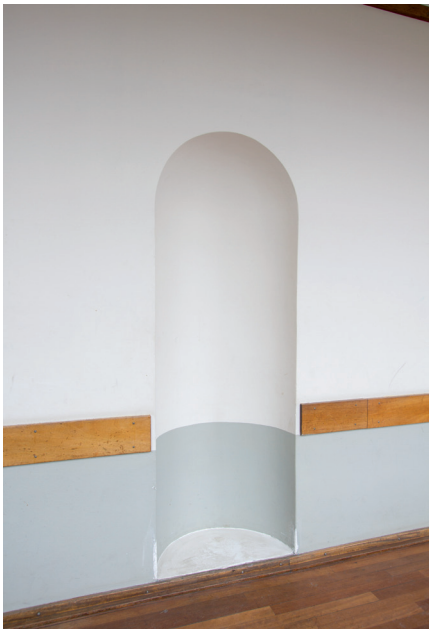
*Afb. 54 Een nis in de gangmuur op de tweede verdieping, vermoedelijk in de negentiende eeuw als kachelnis gemaakt.*

De vleugels met de galerijen hebben vrijwel uitsluitend recente afwerkingen (1994-1995) in het zicht. De gangen zijn afgewerkt met parket/zeil, de muren hebben een in kleur afwijkende lambrisering met plint en stootbord en in enkele gangen een schilderijenlijst op enkele decimeters onder de verlaagde systeemplafonds. De twintigste-eeuwse deuren zijn gevat in bijbehorende deurkozijnen. In de gangen zijn op een enkele plek nissen uitgespaard, mogelijk voor de opstelling van negentiende-eeuwse kachels (de nissen zijn weergegeven op de plattegrond uit 1890).

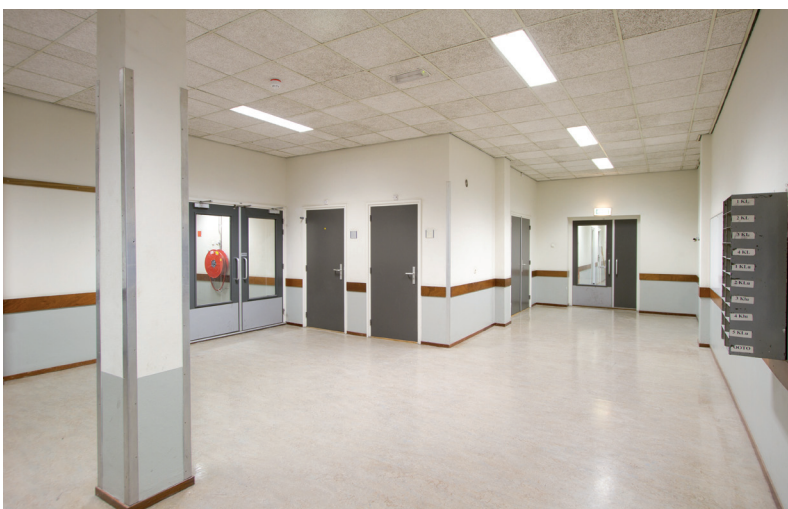
*Afb. 55 De tweede verdieping ter plaatse van de voormalige ridderzaal met in de achtergrond één van de twee toegevoegde vleugels (1826-1828). Alle zichtbare interieurelementen en afwerkingen dateren uit 1994-1995.*

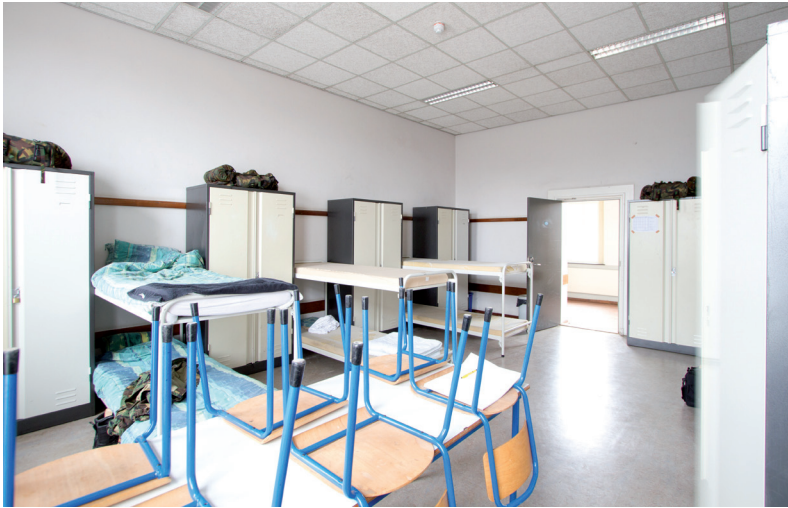
*Afb. 58 Eén van de vele slaapkamers van de cadetten zoals vele op de piano nobile en de tweede verdieping. Alle elementen en afwerkingen dateren van de verbouwing in 1994-1995.*

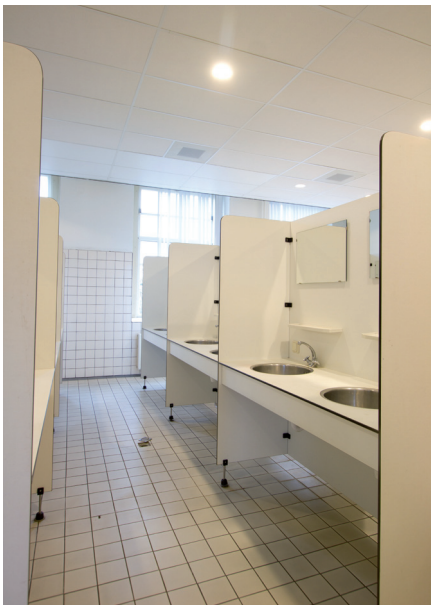
*Afb. 59 Eén van de sanitaire ruimten op de tweede verdieping, ingericht in de periode 1994-1995.*

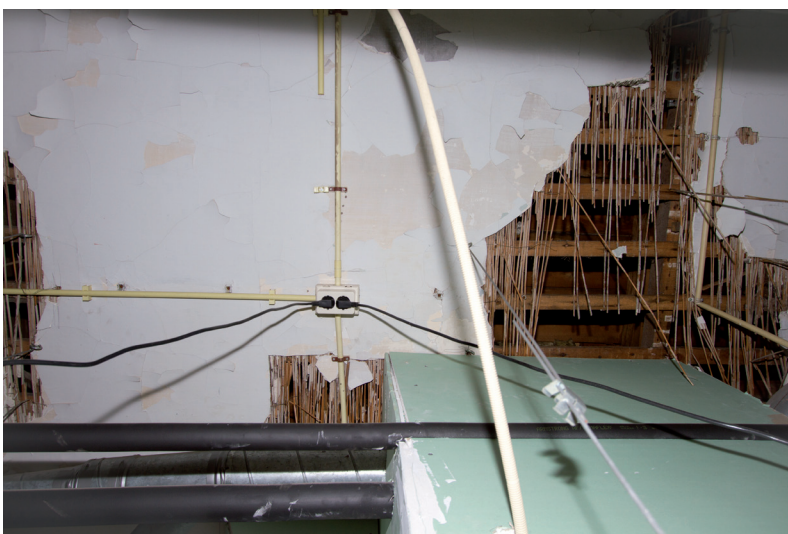
*Afb. 60 Boven de verlaagde plafonds van de sanitaire ruimte in de koningsvleugel is een restant te zien van een stucplafond op een rietend-rager.*

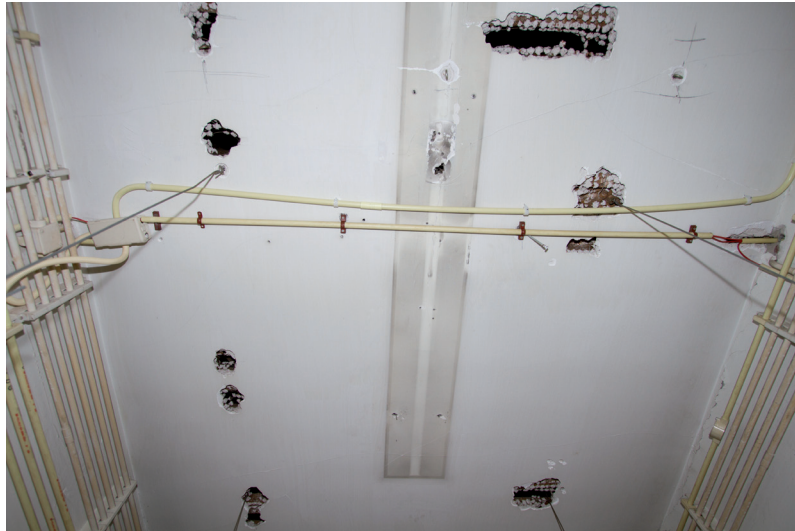
*Afb. 61 Boven verlaagde plafonds op de piano nobile en de tweede verdieping zijn op veel plekken stucplafonds op steengaas aan te treffen. Deze plafonds zullen uit de jaren 1948-1950 dateren.*

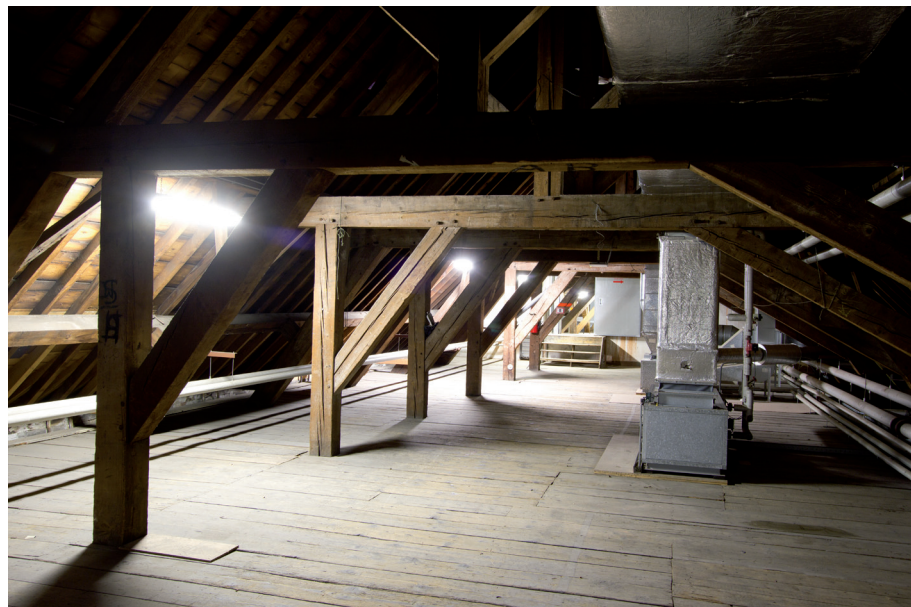
*Afb. 62 Overzichtsfoto van één van de zolders.*

De negentiende-eeuwse zolders van het complex zijn ongedeelde ruimten welke tegenwoordig alleen worden gebruikt voor technische installaties. De zolders hebben houten vloeren die niet zijn afgewerkt. Op enkele plekken zijn afdrukken te zien van verdwenen stijlen horende bij een verdwenen indeling met houten wanden. Ook zijn nog plekken te onderscheiden waar oorspronkelijk rookkanalen door de vloer richting het dak gingen. De sporen en het beschoot van de daken in het zicht.

Ter plaatse van de trap zijn nog twee vertrekken met negentiende-eeuwse deuren. Eén van de vertrekken is een negentiende-eeuws cachot (strafcel). De deur is de oudste in het hele complex.

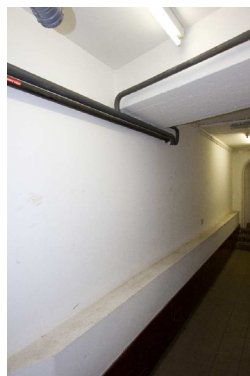
(2)

- 2 In het verleden heeft er in deze wand een opening gezeten. Deze is in de huidige situatie dichtgezet. Wat is de monumentale waarde hiervan? Dit is op tekening aangegeven met het kenmerk '2.'

Dit muurfragment is een deel van het kasteel van Breda voor de zestiende-eeuwse transformatie. De muur is tegenwoordig vlak en afgewerkt met pleister. Op tekeningen uit 1948 is een smalle opening in dit muurwerk weergegeven. De aard van deze opening is voor zover ik weet nergens omschreven en er zijn mij geen foto's van bekend. De opening lijkt al te zien op de Mauritsplattegrond van omstreeks 1610. De opening is, op basis van het beschikbare tekeningenmateriaal, dichtgezet in of na 1994-1995. Het muurwerk is zonder meer monumentaal, daar het een spaarzaam opgaand restant betreft van het kasteel van Jan van Polanen. De dichtzetting zelf is indifferent, de waarde van de voormalige opening kon niet worden bepaald.

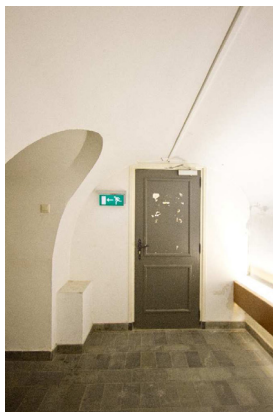
(5)

- 5 Ter plaatse van de koningsvleugel is een deur aanwezig die geen monumentale waarde heeft gekregen. Wat is de monumentale waarde van deze pui.

De deur uit 1948-1950 of later vertegenwoordigt indifferente monumentale waarde. De deur is niet weergegeven op de plattegrond van de bestaande toestand in 1948.

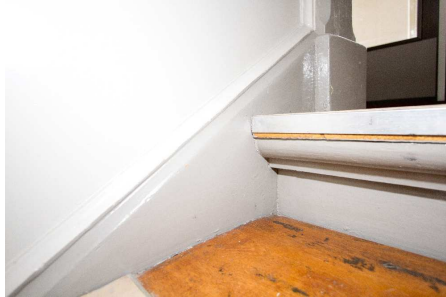
(10,16)

- 16 Een deel van de trap ter plaatse van de koningsvleugel heeft geen monumentale waarde gekregen, is hier een rede voor. Dit is op tekening aangegeven met het kenmerk '16.'

De trap vertegenwoordigt onder enig voorbehoud (de historische treden, stoorborden en de lambriseringen zijn met plaatwerk grotendeels aan het oog onttrokken) hoge monumentale waarde als achttiende- of negentiende-eeuws element, mogelijk geplaatst ten tijde van de transformatie naar academiegebouw.

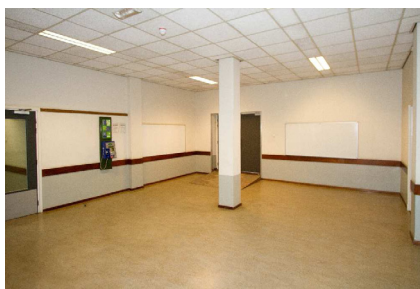
(20)

- 20 Een kolom in de zaalvleugel heeft geen monumentale waarde gekregen. Wat is de waarde hiervan? Deze kolom is op tekening aangegeven met het kenmerk '20.'

De kolommen zijn aangebracht in 1948-1950 en vertegenwoordigen indifferente monumentale waarde. In enkele van de indifferente gewaardeerde binnenwanden bevinden zich soortgelijke kolommen, weergegeven op de tekening van 1948, te maken toestand.
