## Breda, KMA vensters hoofdgebouw

Bouwhistorische documentatie

BAAC Rapport B-14.0163

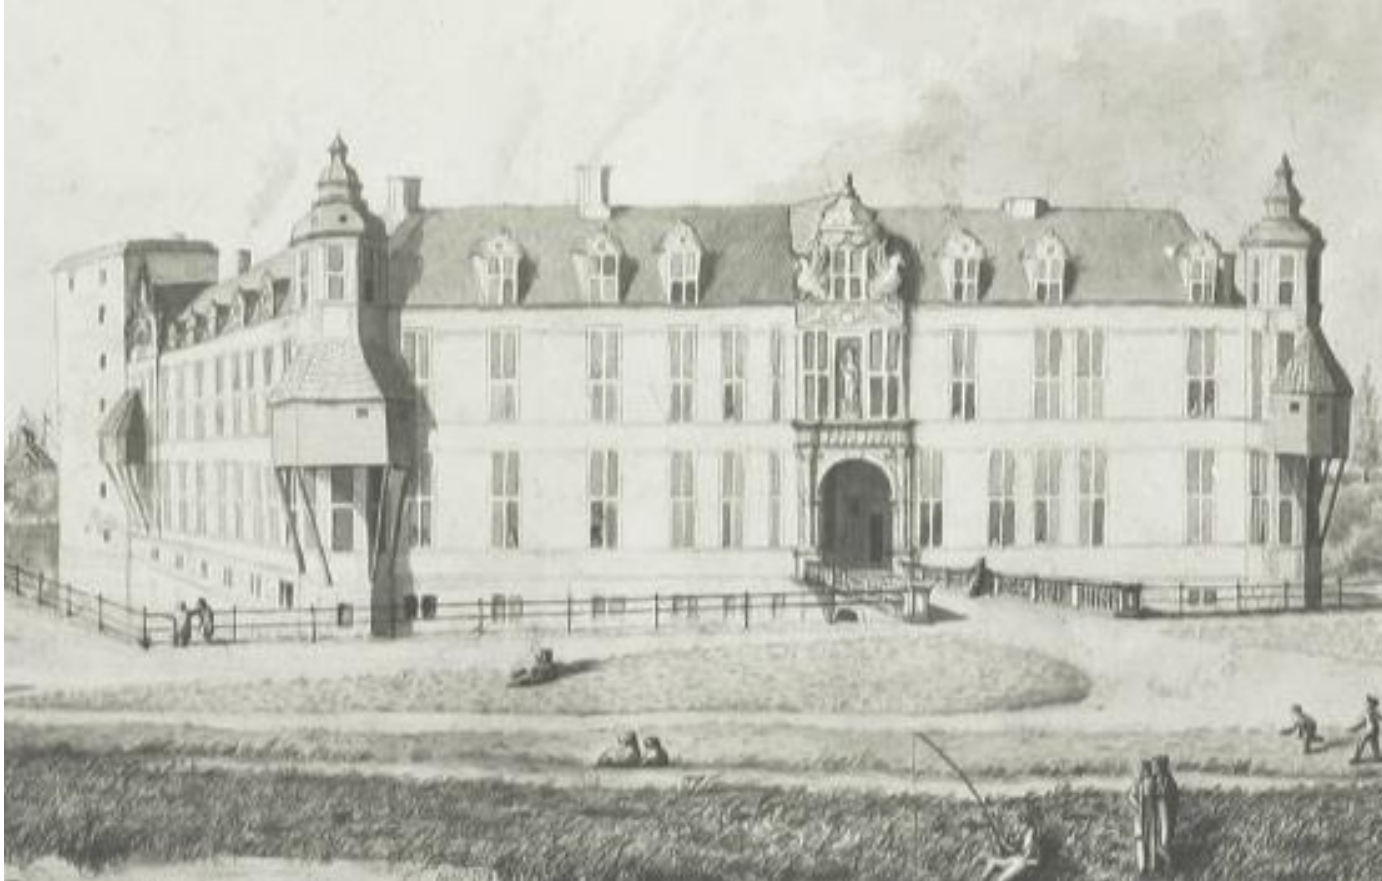
**Bron 3: Litho 1805**

Op een litho uit omstreeks 1805 zijn nog steeds kruisvensters weergegeven.

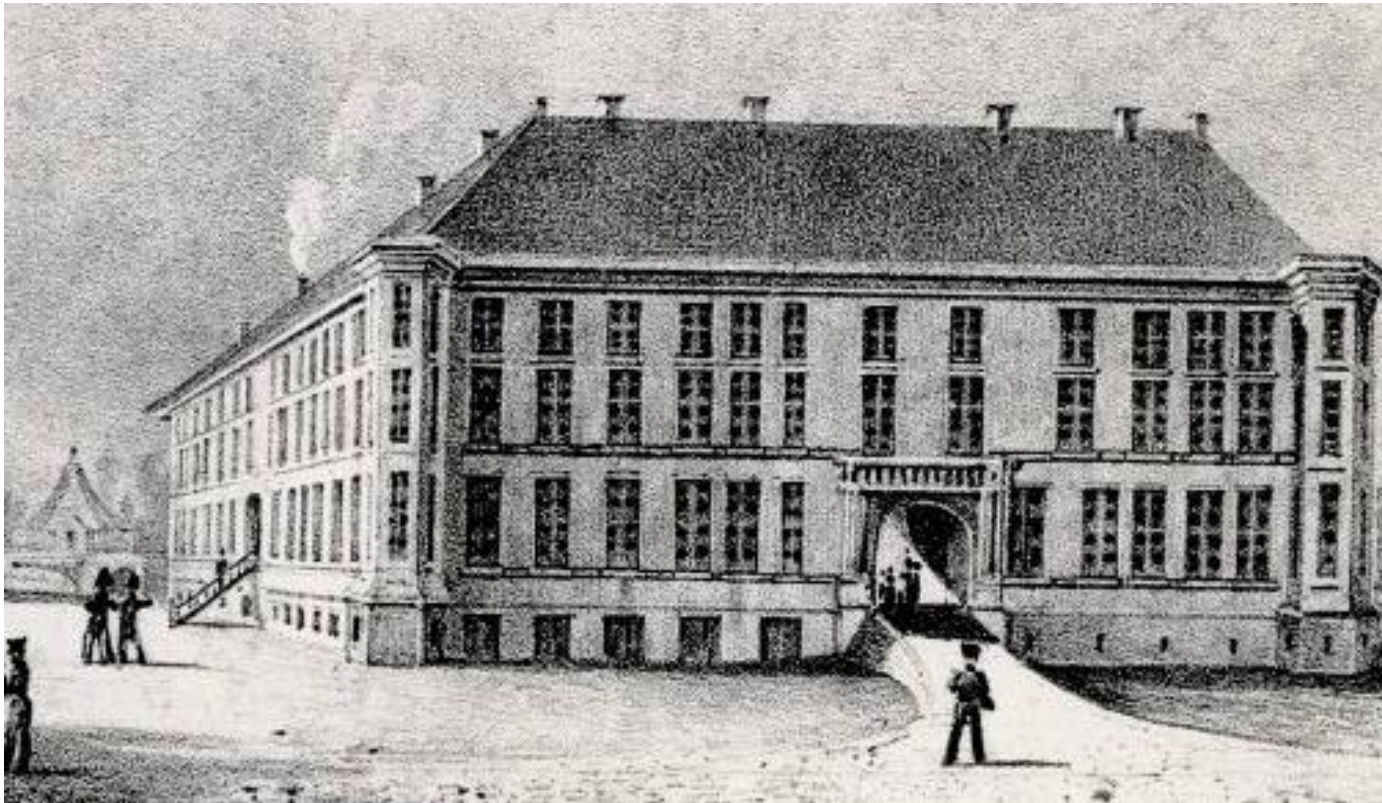
**Bron 7: Litho uit 1830**

Een litho door De la Cour toont het gebouw en de vensters op eenzelfde wijze als de aquarel uit 1829. Ook hier lijkt er sprake te zijn van artistieke vrijheid in de zin dat de indeling van de vensters minder fijnmazig is weergegeven dan in werkelijkheid het geval zal zijn geweest. Op de litho lijken 'Franse vensters' weer te geven (denk aan de Markiezenhof) zoals deze in de loop van de achttiende eeuw in Nederland werden geïntroduceerd.

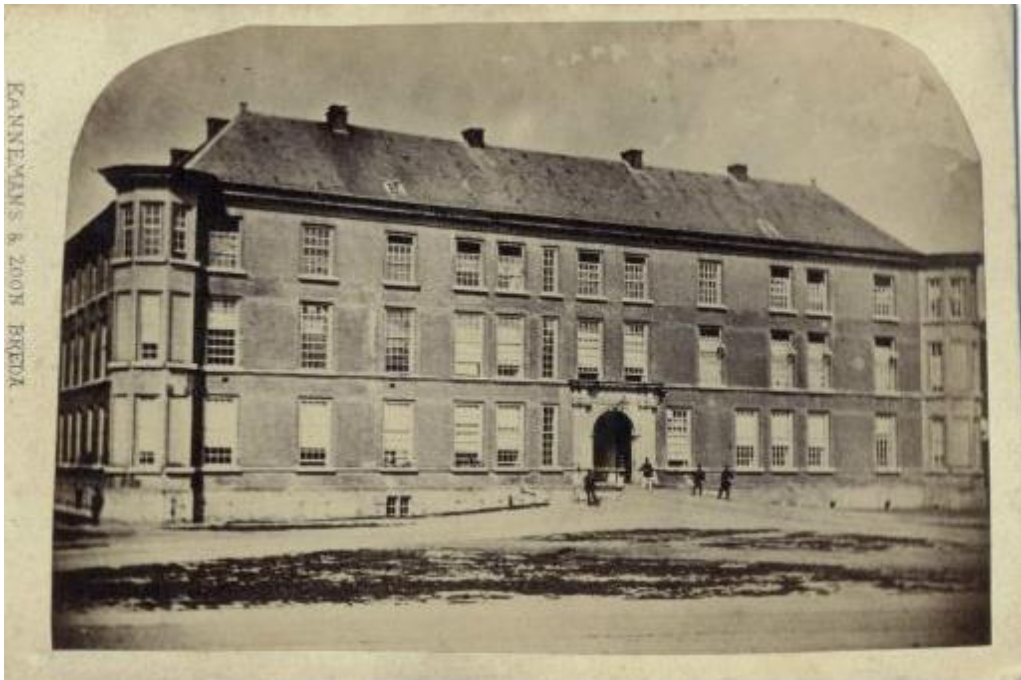
#### Bron 8: Foto's uit omstreeks 1870

In het stadsarchief van Breda zijn veel foto's van het academiegebouw aanwezig. De oudsten zijn rond 1870 te dateren. Er is uit deze periode zowel een foto van de voorgevel als van de binnenhof bekend. De foto van de voorgevel (fotonummer 19530239) toont op de begane grond en de eerste verdieping 28-ruits vensters. Enkele onderramen zijn iets opengeschoven. Rechts op de eerste verdieping zijn gekantelde bovenramen te zien. Op de zolder zijn het juist de bovenramen die opengeschoven zijn. De foto van de binnenplaats (fotonummer 19530223) laat aan aantal vensters in de oostgevel zien. De vensters hebben 12-ruits onderramen en 8-ruits bovenramen. Enkele van de bovenramen zijn kantelend geopend.

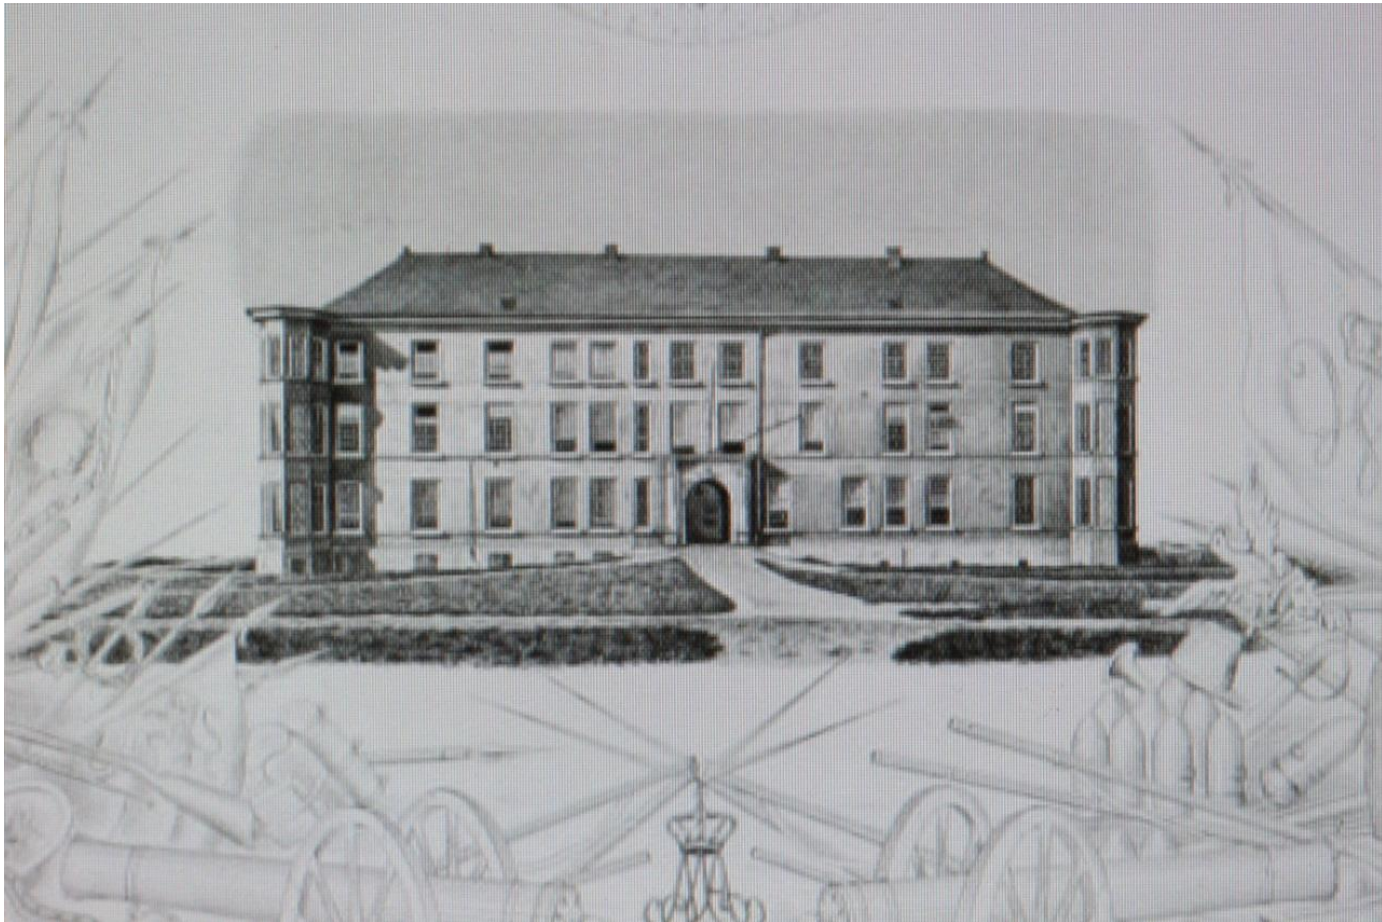
**Bron 9: Een litho uit 1878**

In het kader van het 50-jarig bestaan van de KMA werd een litho vervaardigd met daarop het hoofdgebouw in vooraanzicht (foto 19871241). De litho laat op alle drie de bouwlagen schuivende onderramen zien. Op de eerste verdieping is één kantelend bovenraam te onderscheiden. Op de zolder zijn drie bovenramen opengeschoven.

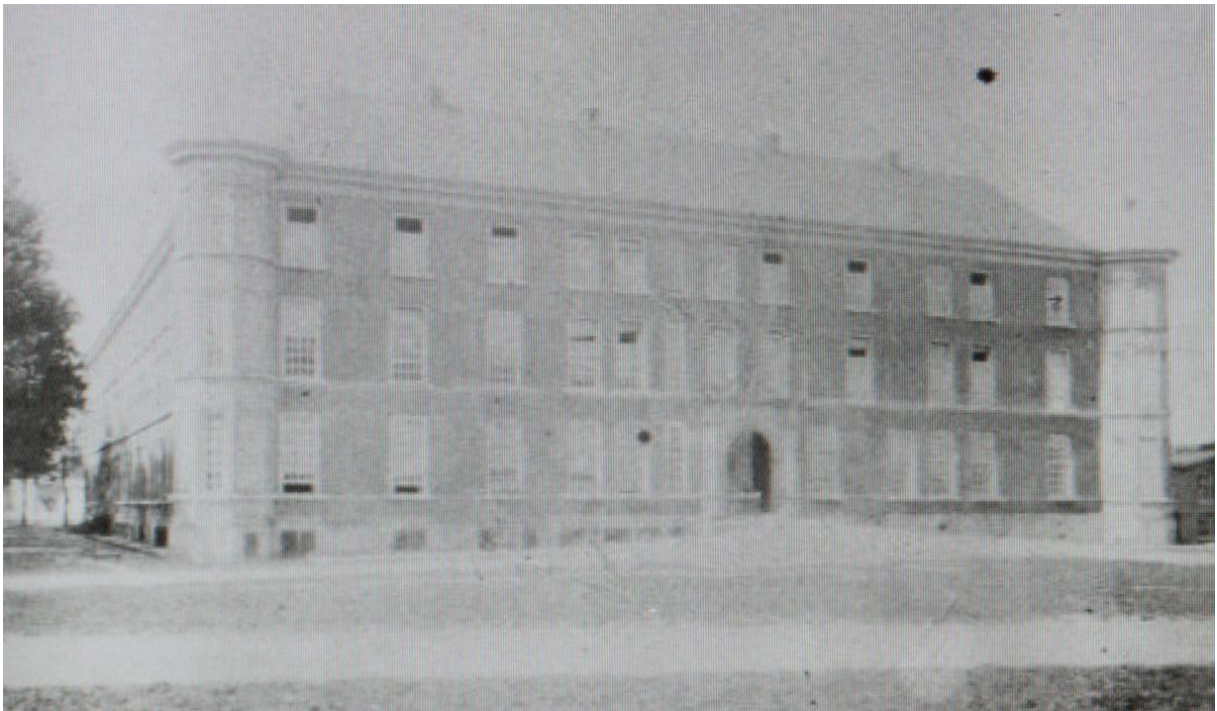
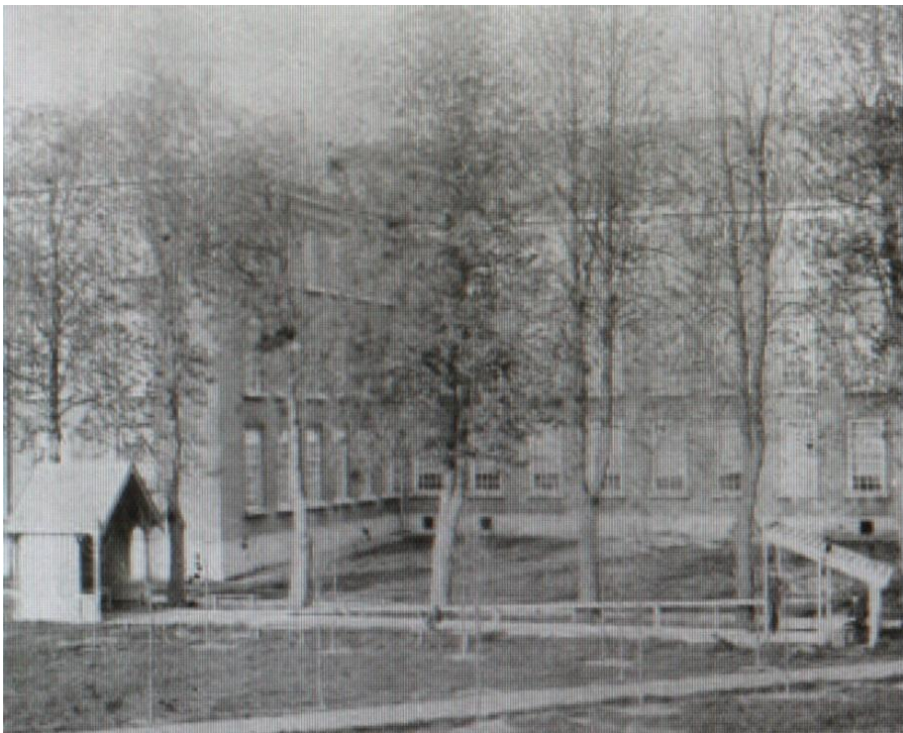
**Bron 10: Twee foto's uit omstreeks 1880**

Een kwalitatief magere foto (foto 19750389) uit omstreeks 1880 laat in de voorgevel enkele opengeschoven onderramen (begane grond) en bovenramen (tweede verdieping) zien. Ook op de eerste verdieping zijn enkele bovenramen geopend. Het lijkt hier om kantelramen te gaan. Een tweede foto (foto 19750390) laat een deel van de westvleugel en de noordelijke zijvleugel zien. De vensterindeling is vergelijkbaar met de oudere foto's van het front van het gebouw. 28-ruits vensters op de onderste twee bouwlagen, 20-ruits op de tweede verdieping. Geen van de vensters heeft geopende ramen.

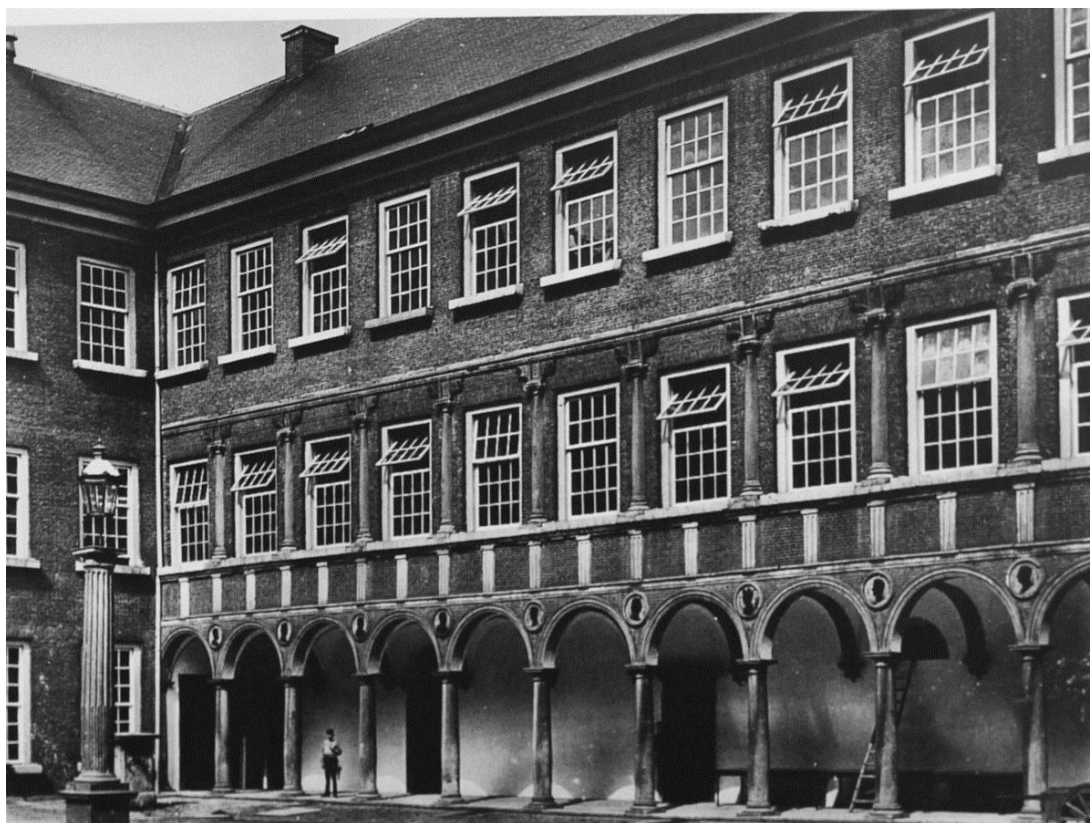
**Bron 11: Foto en tekening uit 1890**

De foto van de gevel aan de binnenplaats laat in de noordvleugel vensters zien met enkele gekantelde bovenramen.

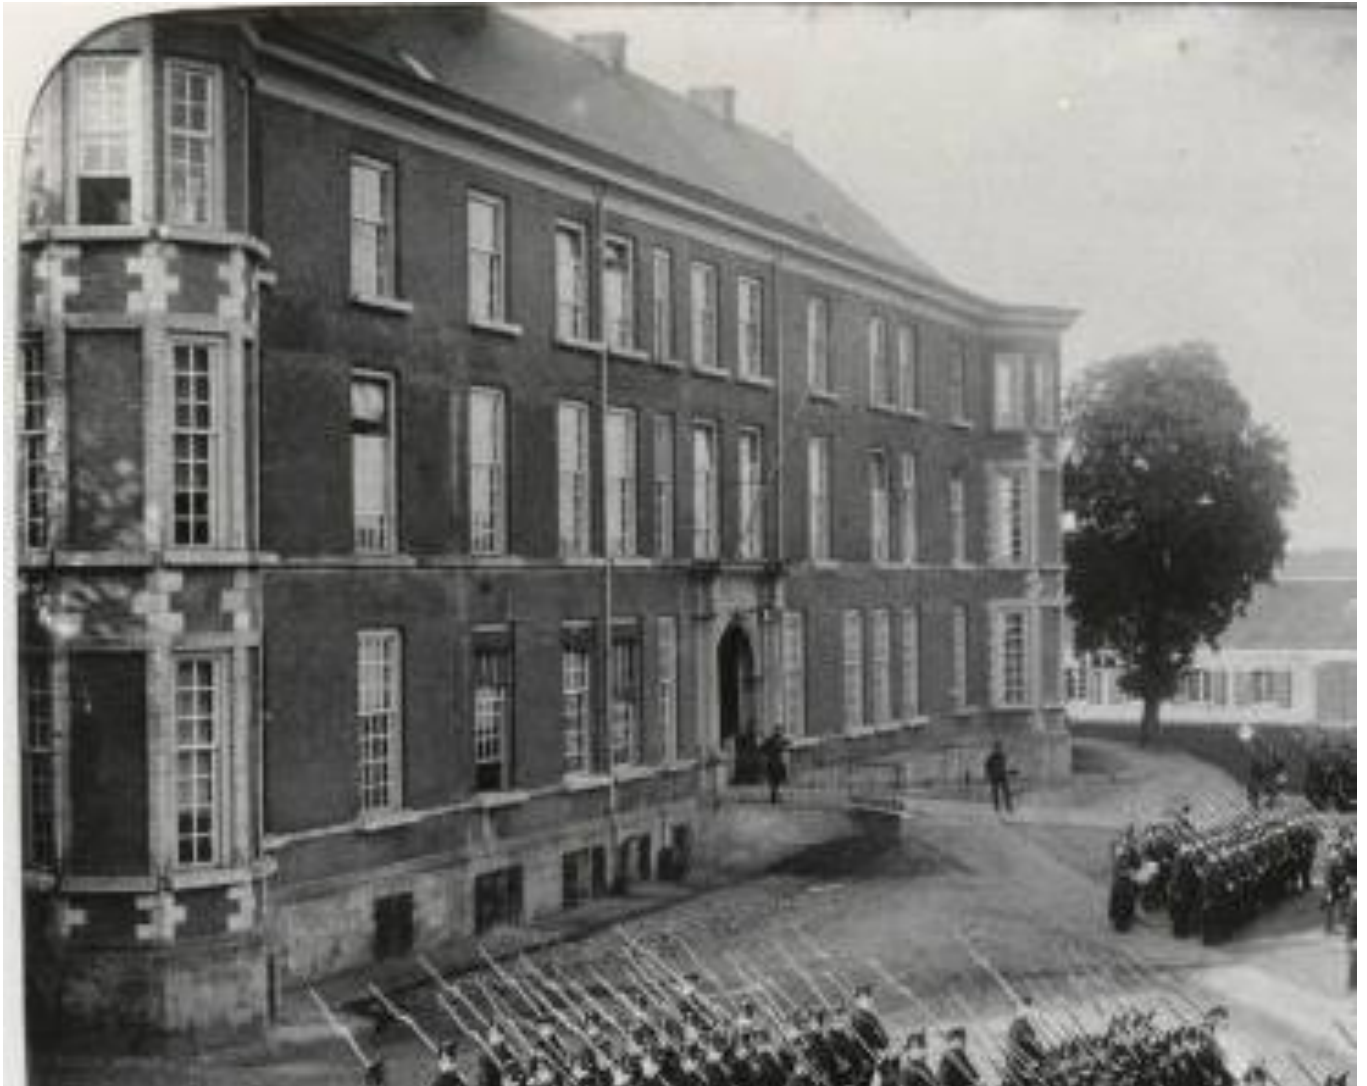
**Bron 12: Foto uit 1903**

Een opname uit 1903 laat in de voorgevel louter schuivende ramen zien. Op de eerste verdieping zijn twee vensters uiterst rechts vernieuwd. Hier is sprake van vensters met een zesruits onderraam en een tweeruits bovenraam.

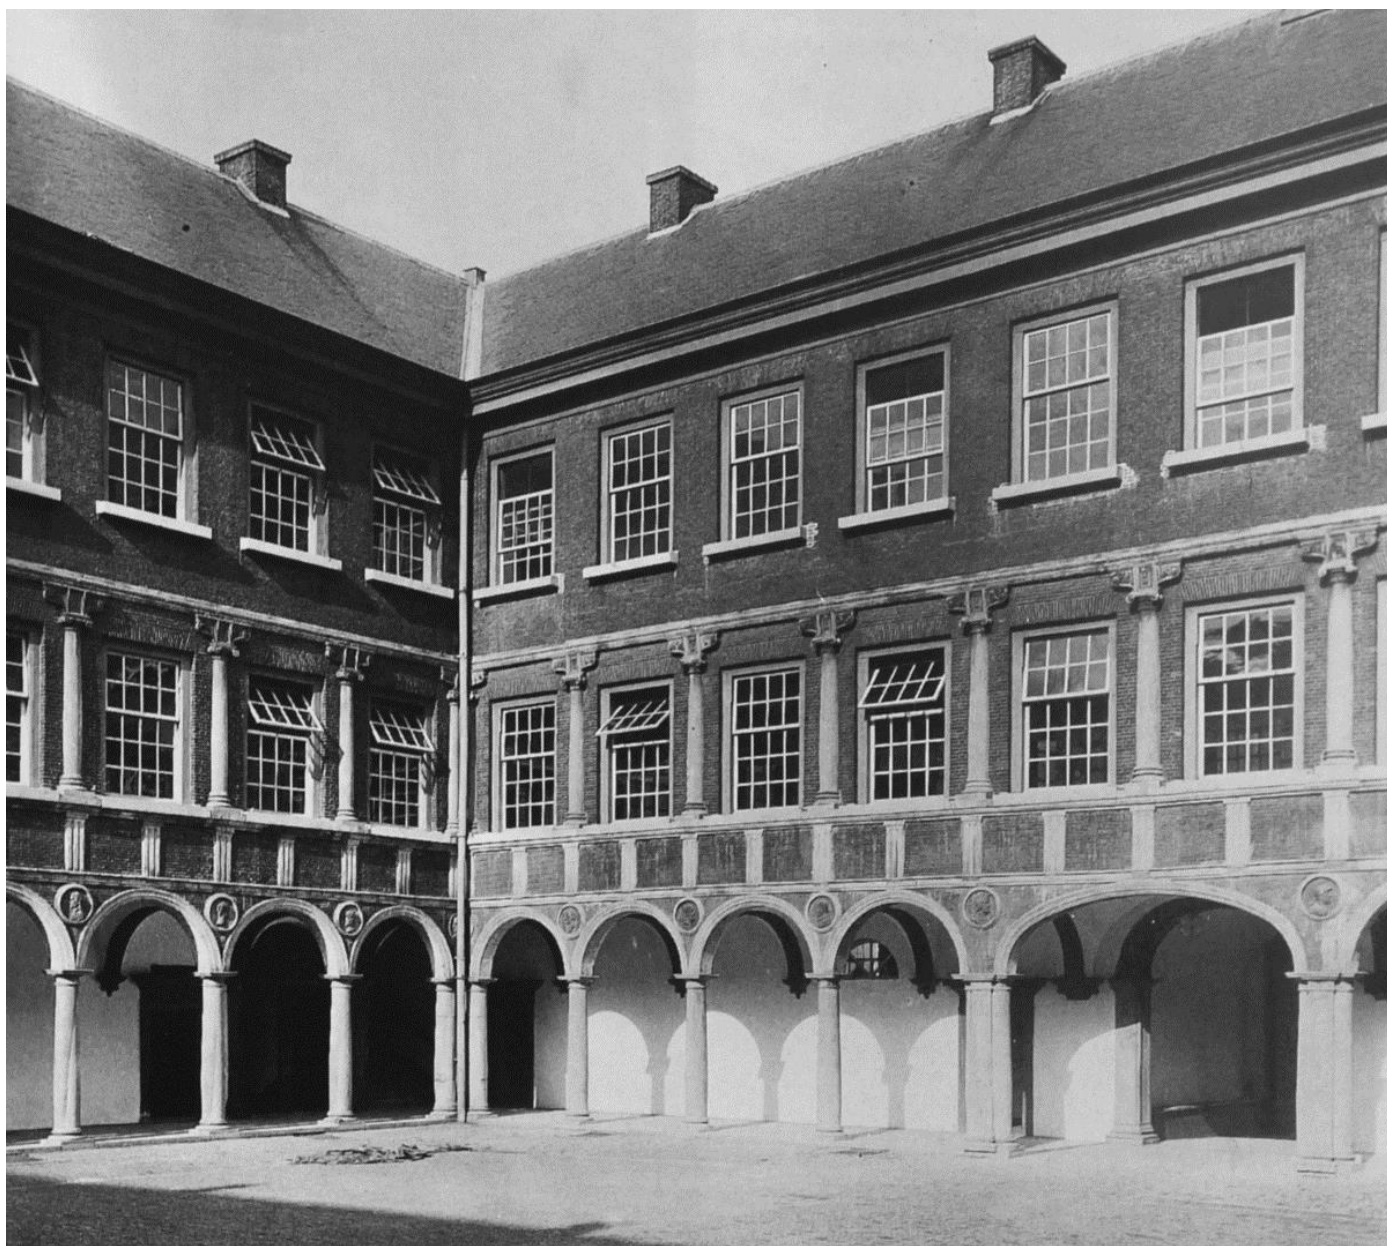
**Bron 13: Foto uit 1906**

G. de Hoog (RDMZ) maakte een opname in 1906 waarop twee gevels aan de binnenplaats gedeeltelijk zijn weergegeven. Op de eerste verdieping zijn vensters te zien met enkele gekantelde bovenramen. Op de tweede verdieping van de oostvleugel (zie de toegangspoort) zijn schuivende bovenramen te zien.

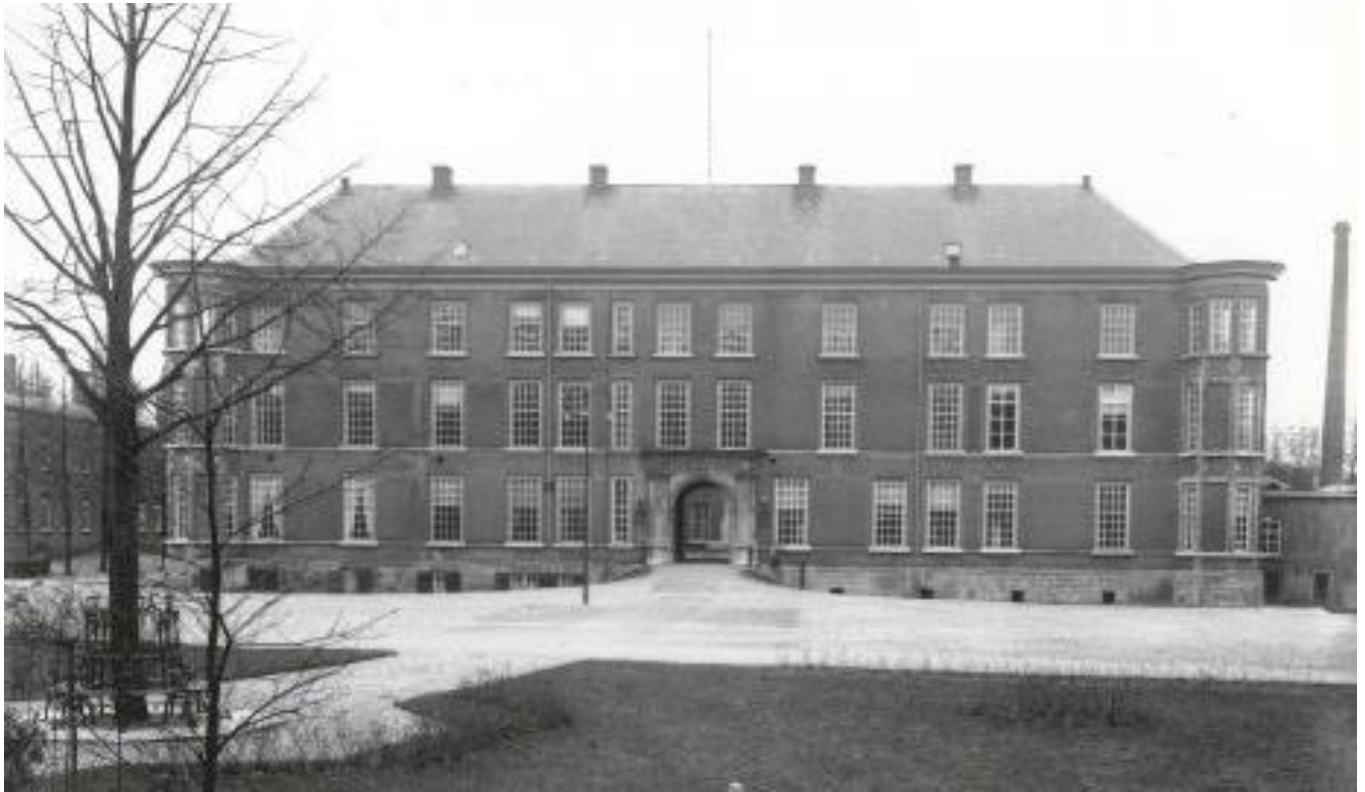
**Bron 14: Foto uit omstreeks 1930**

Deze foto uit de jaren dertig laat twee vernieuwde vensters op de eerste verdieping van het gebouw zien. Er zijn helaas geen geopende ramen op het moment van de opname.

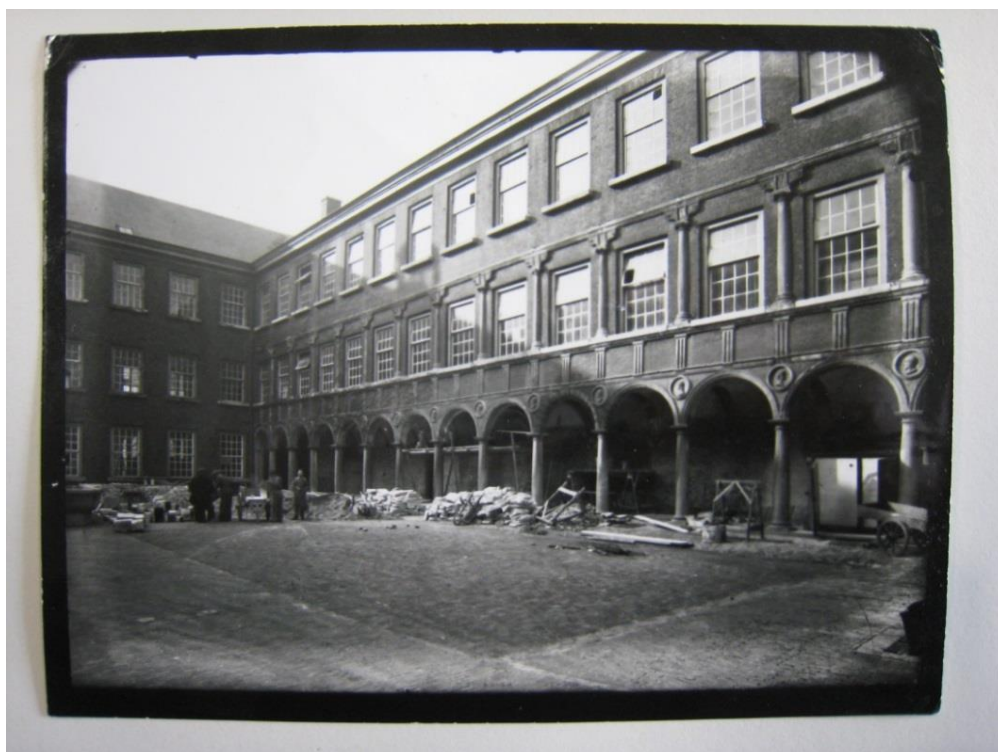
**Bron 15: Foto uit omstreeks 1949**

Tijdens de restauratie van 1948-1950 zijn enkele foto's gemaakt van de gevels aan de binnenplaats. In de oostgevel zijn op de tweede verdieping schuivende bovenramen te zien. Alle andere vensters op de foto's zijn, voor zover kon worden vastgesteld, met kantelende bovenramen uitgevoerd.

Noordgevel binnenplaats.

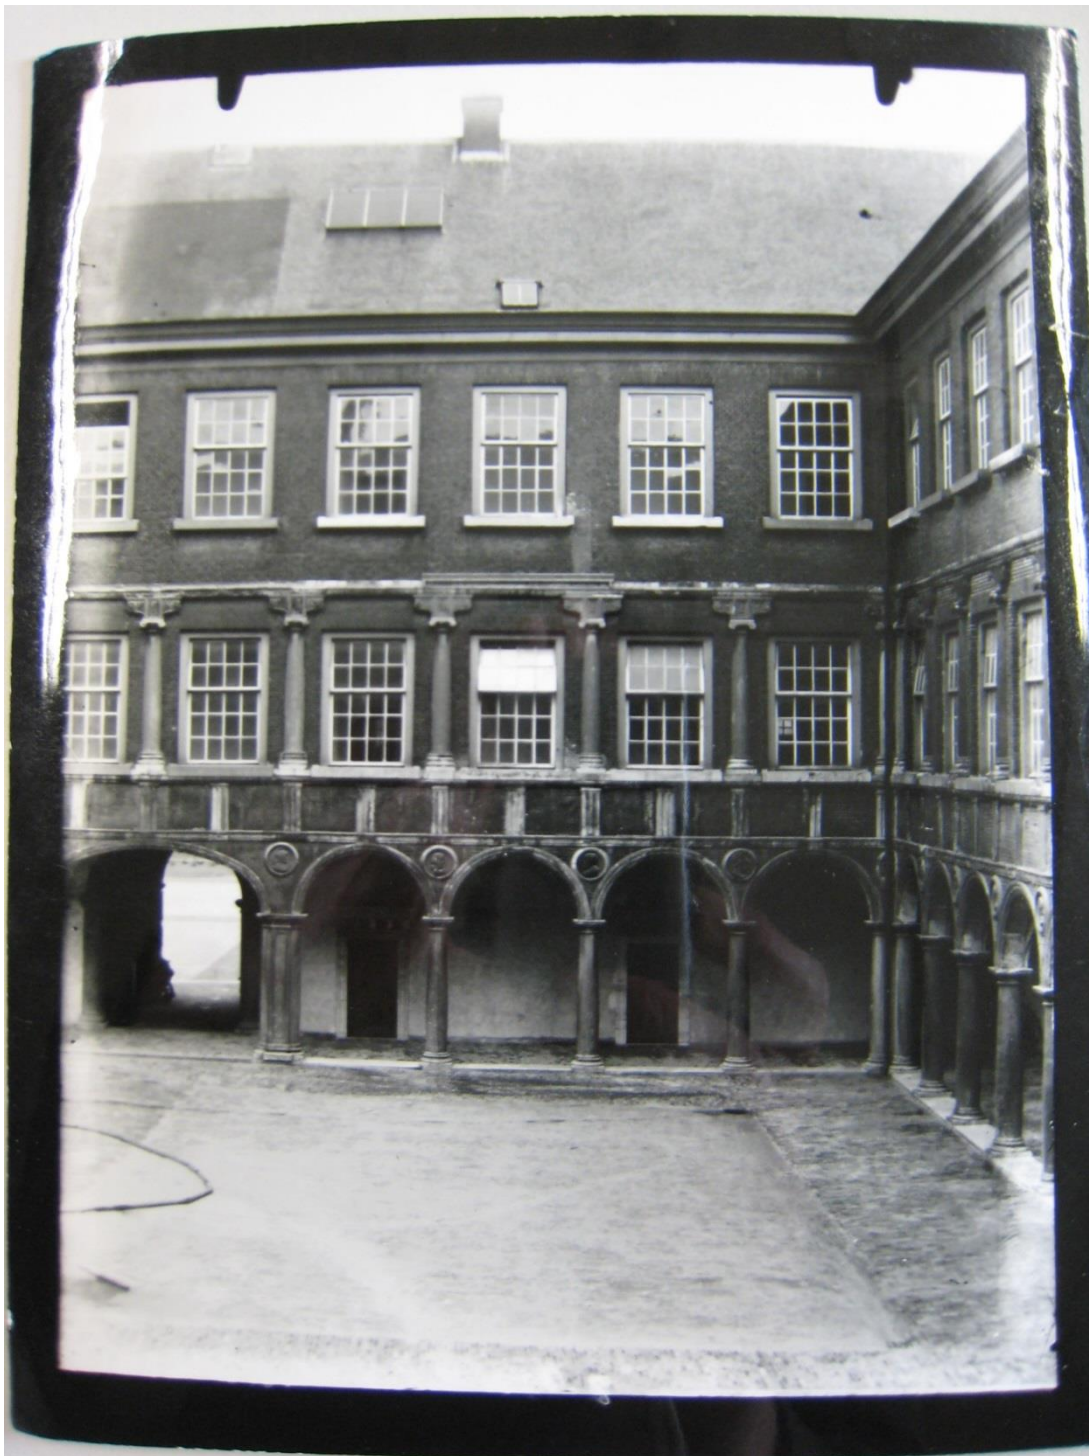
De oostgevel heeft op de tweede verdieping schuivende bovenramen. Alle overige bovenramen zijn, voor zover valt af te lezen, kantelend uitgevoerd.

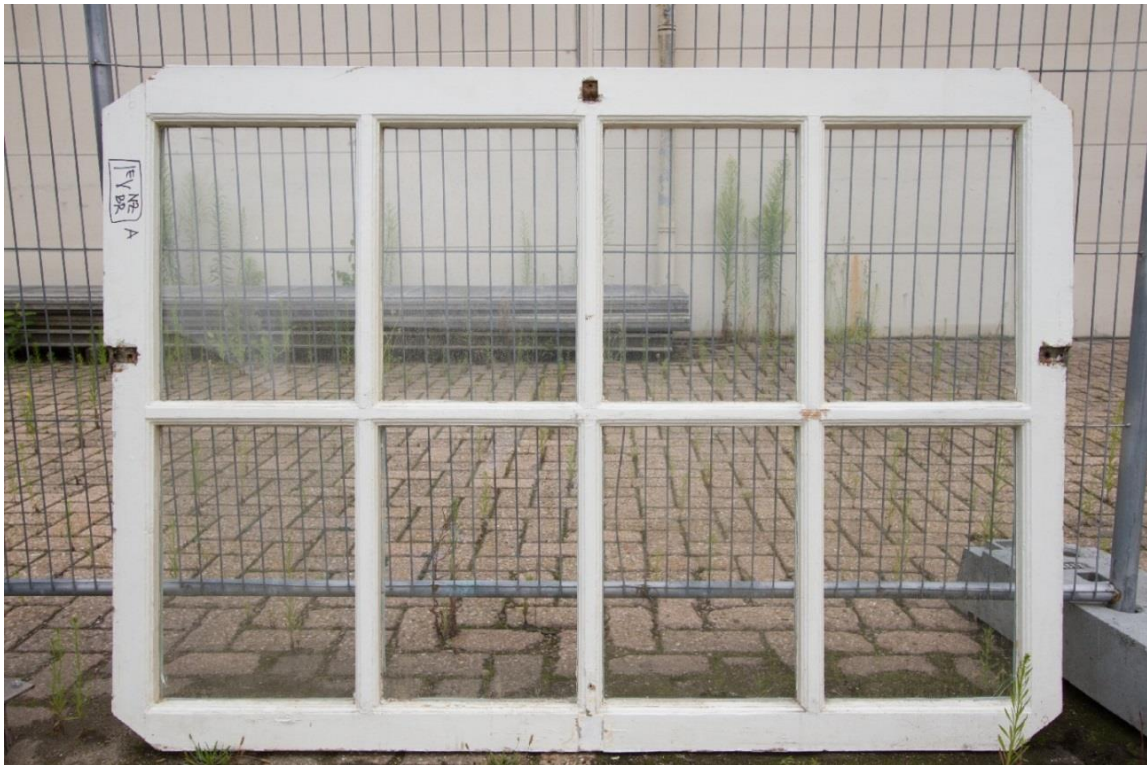
De grenenhouten tuimelramen zijn samengesteld uit vier raamhouten en evenveel roeden. De raamhouten zijn door middel van pennen en slobgaten in elkaar gezet, waarna de verbinding tot stand is gebracht door middel van houten toognagels. De roeden zijn uitgevoerd met een pen, gestoken in gaten in de raamhouten. Bij de dwarsroede en de staande middenroede zijn ook hier toognagels toegepast. De verticale raamhouten zijn net boven het midden ingezaagd om zo de voor het tuimelen benodigde insnijding mogelijk te maken. De zaagsneden op het raamhout zijn nog te onderscheiden, vlak onder de scharnierpositie. Op één van de ramen (1<sup>E</sup> V NZ BR) kon aan de kozijnzijde oudere verflagen worden waargenomen. Onder de huidige witte verflaag gaat een oudere zandsteenkleurige laag schuil. Daar onder een dubbele laag groene verf. De eerste laag is lichter van tint dan de twee laag. Mogelijk is de eerste lichte laag een grondlaag. Het is binnen de kaders van dit onderzoek niet mogelijk om te bepalen of de groene kleur de oorspronkelijk is.

Het gedocumenteerde tuimelraam in overzicht. Hoeken waren reeds afgezaagd. Dit is bij het maken van de documentatietekeningen genegeerd.

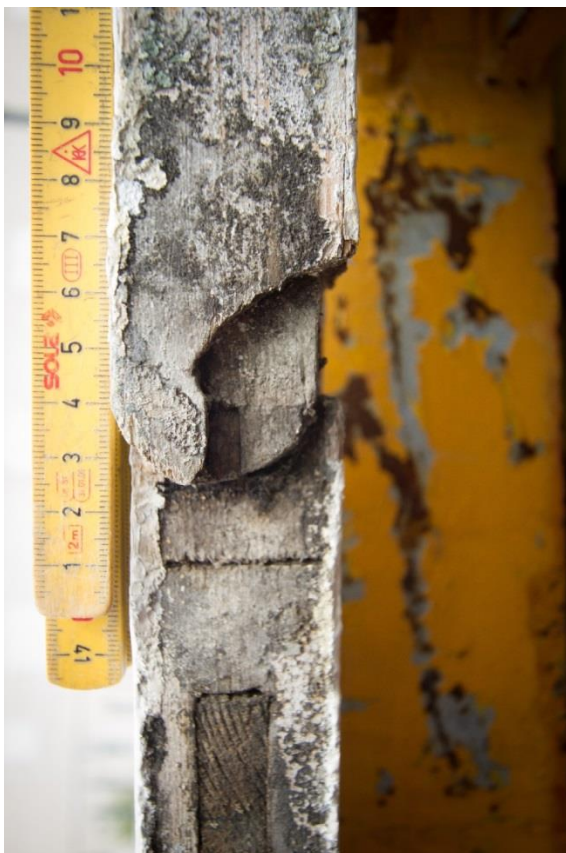
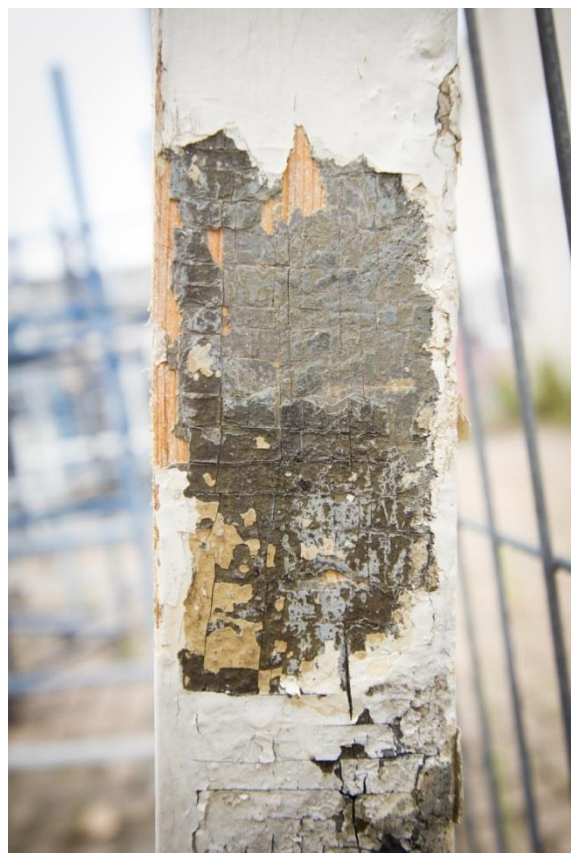
Detail van het scharnierpunt van het tuimelraam, net boven de pen van de dwarsroede. Oude verflagen op één van de raamhouten van het tuimelraam. De oudste aanwezige kleur in groen.

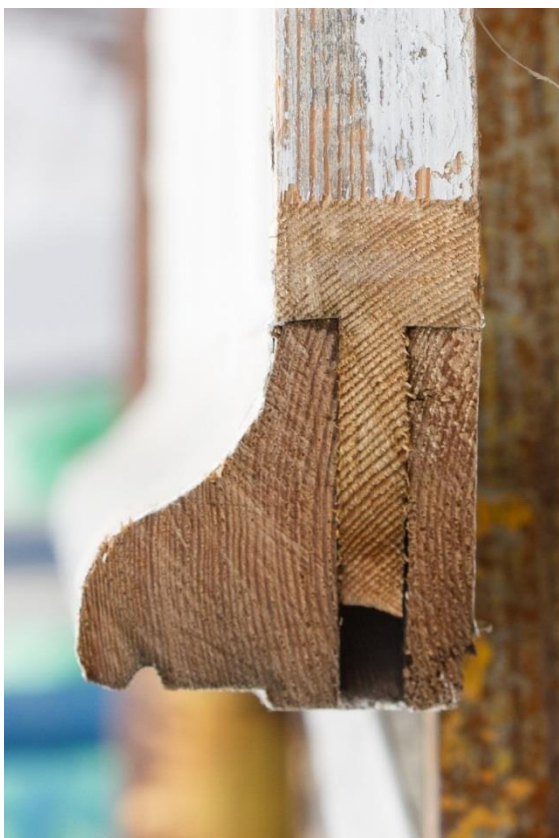
De raamhouten en roeden zijn aan de binnenzijde afgewerkt met een nagenoeg kwartronde profilering. Aan de buitenzijde zijn de ruiten met stopverf opgesloten. Negentiende-eeuws glas is niet aangetroffen. Constructie en materialen van de onderzochte onderramen zijn identiek aan die van de tuimelramen. Een bijzondere vondst op één van de raamhouten is het gehakte merk XII nabij één van de roedepennen. Het is onduidelijk of het merk is aangebracht ten behoeve van de roede of om de plaatsbepaling van het raam in de gevel duidelijk te maken. Dat laatste lijkt meer waarschijnlijk. Van één van de onderramen is de onderdorpel in detail gedocumenteerd.

Onderdorpel van één van de negentiende-eeuwse onderramen, oorspronkelijk schuivend uitgevoerd.

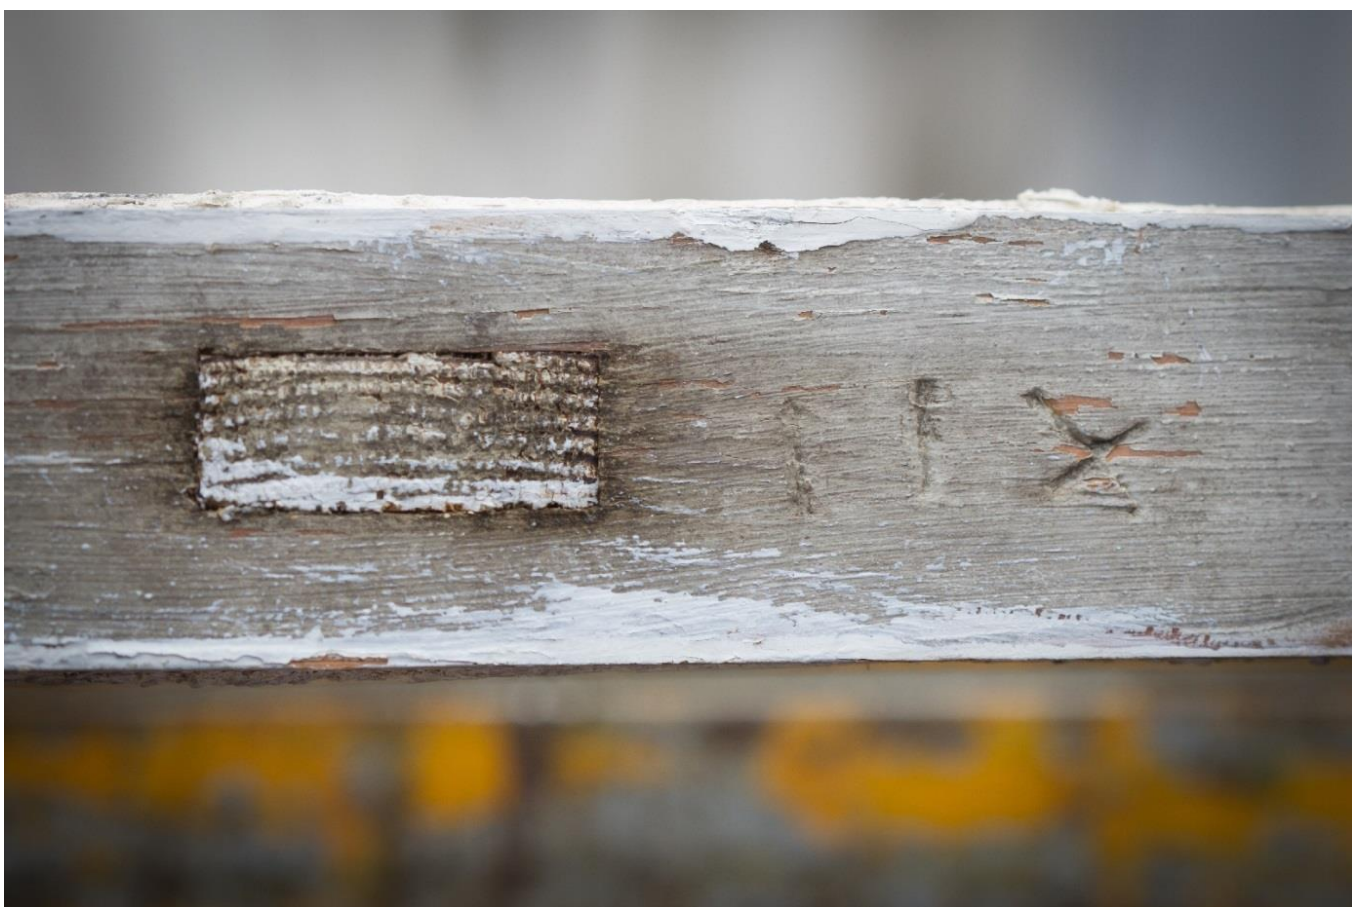
Detail van één van de raamhouten van een onderraam met bij de pen van een roede het gehakte merk IIX.

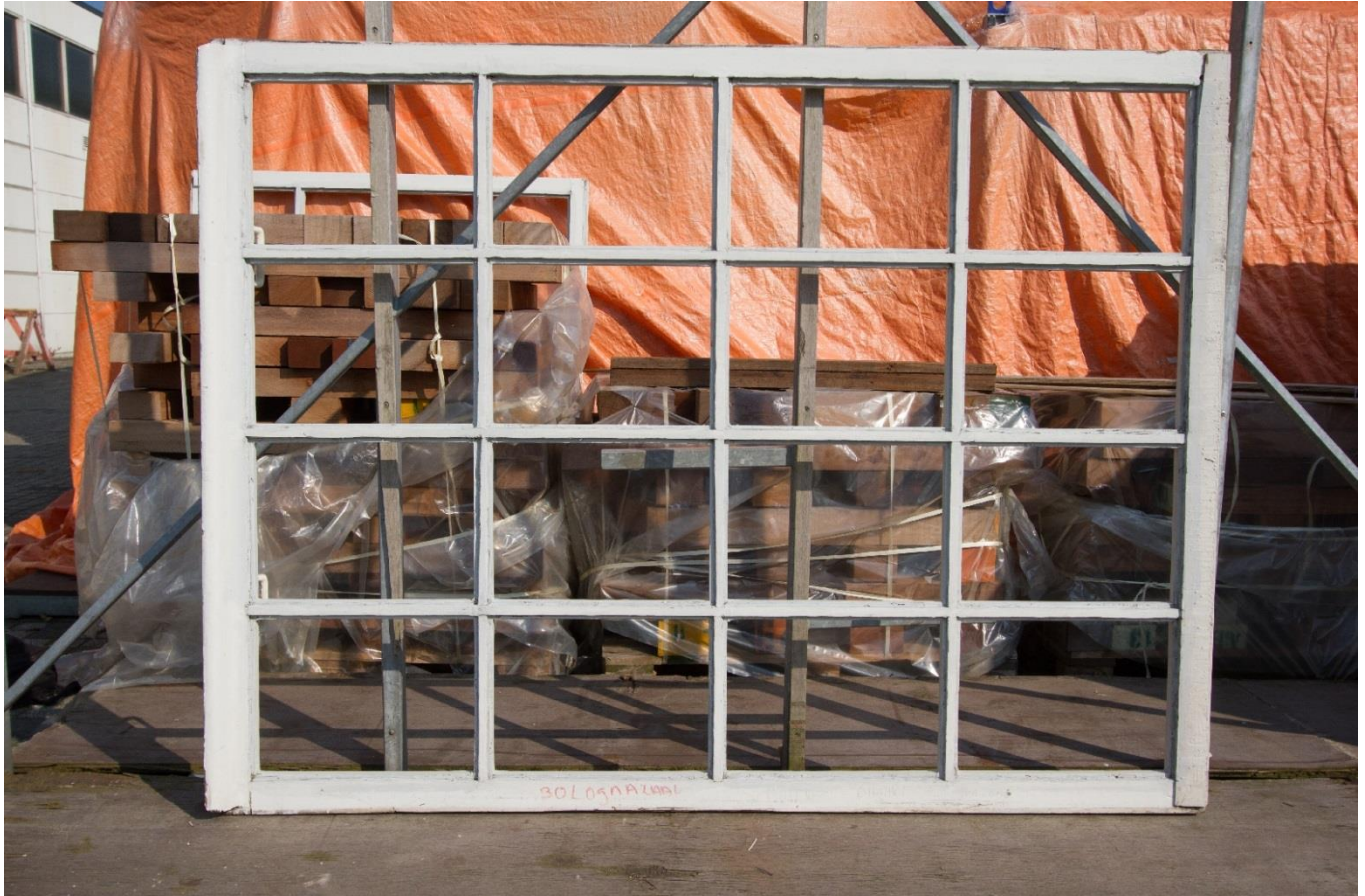
In het buitenaanzicht zijn de verticale roeden visueel ononderbroken. Binnen geldt dit voor de horizontale roeden. Uiteraard is er bij de kruising van roeden een verstek aangebracht.

Onderraam op de zijkant gezet (links de weldorpel aan de onderzijde. Het raam is met de buitenzijde naar de fotograaf gekeerd. Raamhout en roeden zijn hier niet geprofileerd in verband met de glassponning.

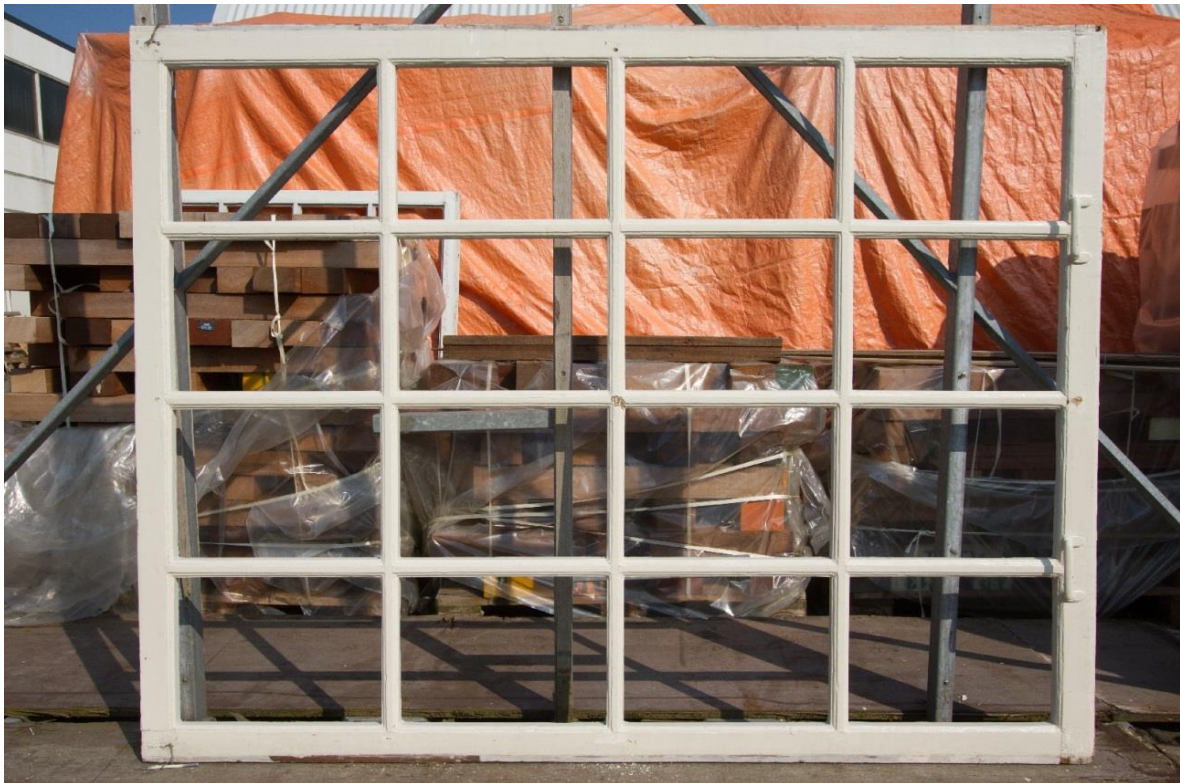
Onderraam op de zijkant gezet (rechts de handgrepen op het raam open te schuiven, onderzijde). Het raam is met de binnenzijde naar de fotograaf gekeerd. Raamhout en roeden zijn hier geprofileerd.

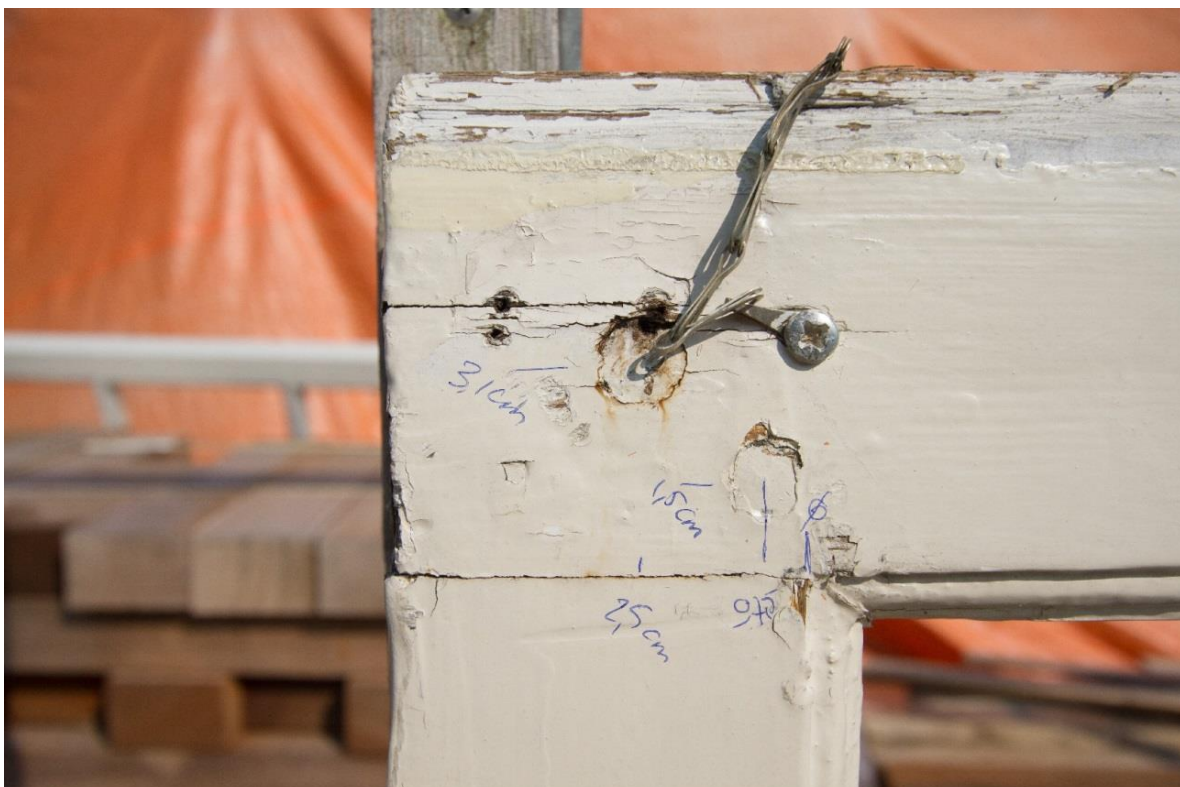
Het onderraam is uitgevoerd in grenenhout. Het gebruik van dit type hout is een aanwijzing voor een negentiende-eeuwse oorsprong. Er is al vastgesteld dat bij vernieuwingen in de tweede helft van de twintigste eeuw vuren hout voor ramen is gebruikt. De raamhouten en de raamroeden zijn door middel van pennen en gaten in verbinding gebracht met elkaar. De verbindingen zijn gefixeerd door middel van houten pennen, toognagels genaamd. Het onderraam heeft een breedte van circa 150 centimeter en is bijna 200 centimeter in hoogte. Het raamhout en de roeden zijn voorzien van een profilering. De profilering bevindt zich aan de binnenzijde van de ramen. Aan de buitenkant is het hout niet geprofileerd. Hier bevindt zich de glassponning.

Onderraam hoekverbinding raamhout, gezekerd met toognagels. Profilering aan de binnenzijde van het raam.

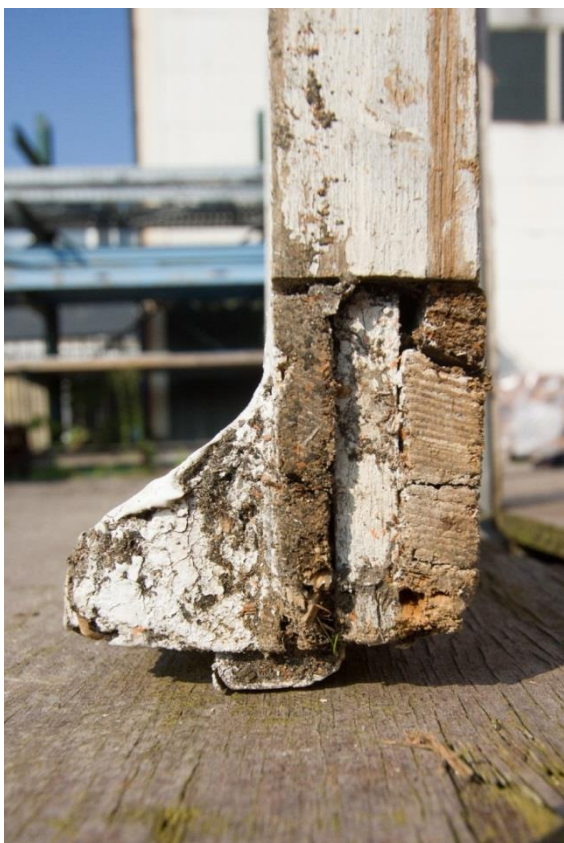
In het zijaanzicht is ook kleurhistorische informatie te vinden. Dat de ramen in de loop der tijd veelvuldig zijn geschilderd, behoeft geen betoog. Zeker in de tweede helft van de twintigste eeuw (en ook nu) is het gangbaar om voor het aanbrengen van een nieuwe laag, ouder verflagen te verwijderen. Zonder het uitnemen van de ramen is dat aan de zijkanen van de ramen niet mogelijk. Het is vooral daarom dat daar nog oudere verflagen zijn te verwachten. Dat blijkt ook het geval te zijn bij het onderraam. De oudste verflaag die kon worden vrijgelegd heeft een donkergroene kleur. Het is duidelijk dat dit de oudste laag op het raam is, maar dat wil niet per definitie zeggen dat het ook de oorspronkelijke kleur van de ramen is. Aannemelijk is het wel. Over de groene verf zijn late meerdere (zeker vijf) okergele / zandsteenkleurige verflagen aangetroffen. Hieruit zou kunnen worden geconcludeerd dat de ramen relatief kort groen gekleurd zijn geweest (waarschijnlijk slechts één laag en mogelijk een gronding) en veel langer zandsteenkleurig. Beide kleuren zijn gangbaar in de negentiende eeuw (en daarvoor). In het eerste kwart van de twintigste eeuw wordt de zandsteenkleur meer en meer verdrongen door het ook nu nog populaire wit.

Onderraam, de weldorpel in zijaanzicht. Daaronder een latje dat de kier tussen raam en hardstenen dorpel afsluit.

Detail van het onderraam. Door afkrabben van recente verflagen zijn oudere kleuren bloot gelegd. De oudste laag op het raamhout is groen van kleur. Later zijn enkele zandsteengele verflagen aangebracht.
