## Breda, KMA vensters hoofdgebouw

Bouwhistorische documentatie

BAAC Rapport B-14.0163

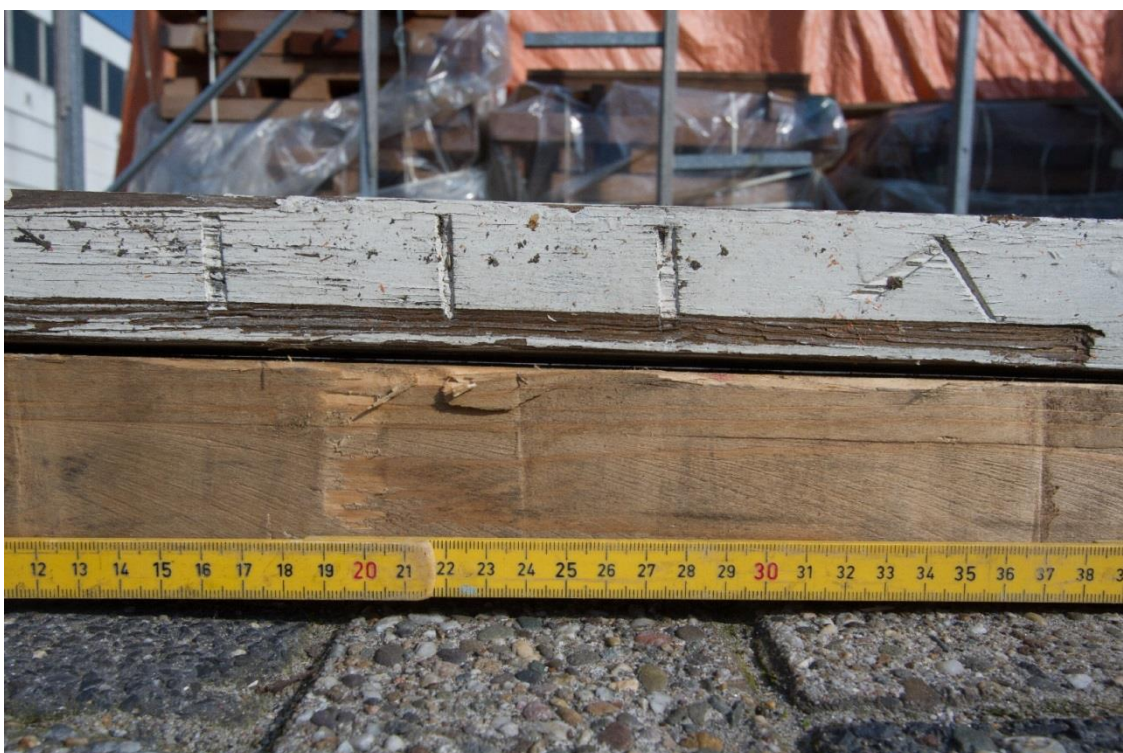
Het zijaanzicht van het raam is dragen van informatie. Ten eerste kan worden vastgesteld dat er in één van de raamstijlen een merk is gehakt. Dit is gedaan met een rechte steekbeitel. Het gaat om het merk VIII. Dit raam zal, net als alle overige ramen, gemerkt zijn als gevolg van maatwerk. De ramen werden niet in standaard geproduceerd, maar specifiek voor een bepaald kozijn en een bepaald bovenraam. Zoals nog zal blijken, is eenzelfde merk te vinden in het bovenraam dat werd gedocumenteerd. Het is vrijwel zeker dat ook het kozijn waar de ramen uitkomen ergens het merk VIII draagt. Dat de merken zijn aangebracht duidt op een ambachtelijke productiewijze (niet mechanisch). De merken tonen aan dat de ramen in de negentiende eeuw gemaakt zullen zijn.

Het telmerk VIII (op de kop gezien) in het onderraam gebeiteld.

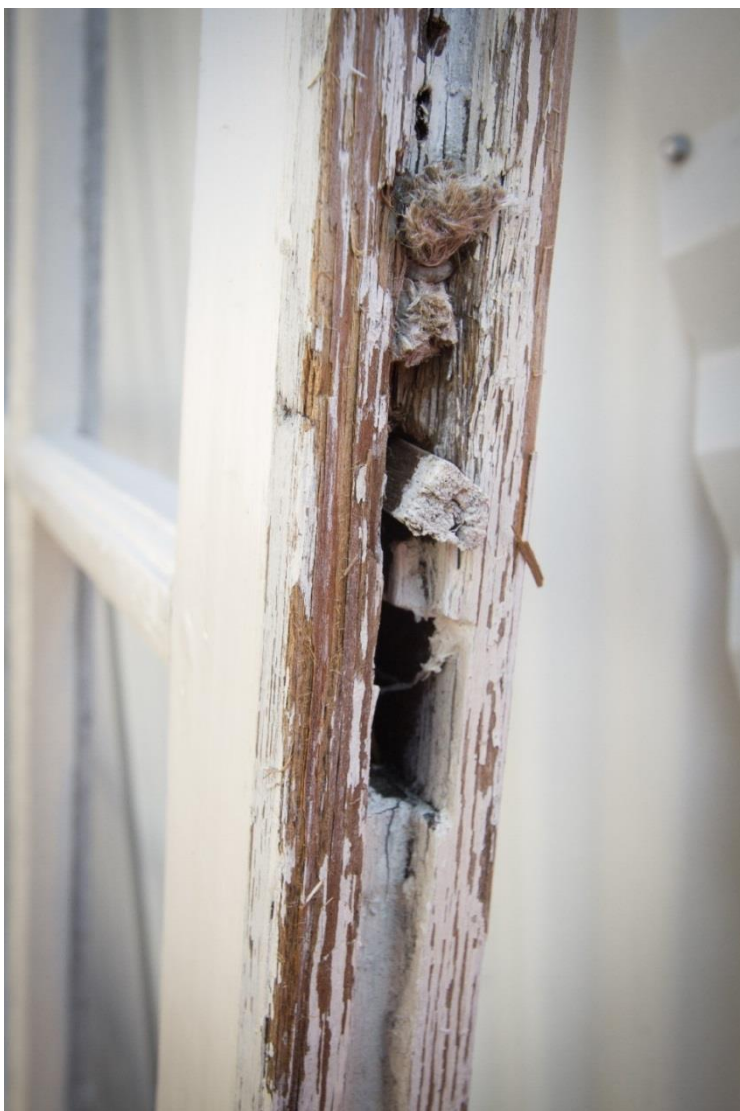
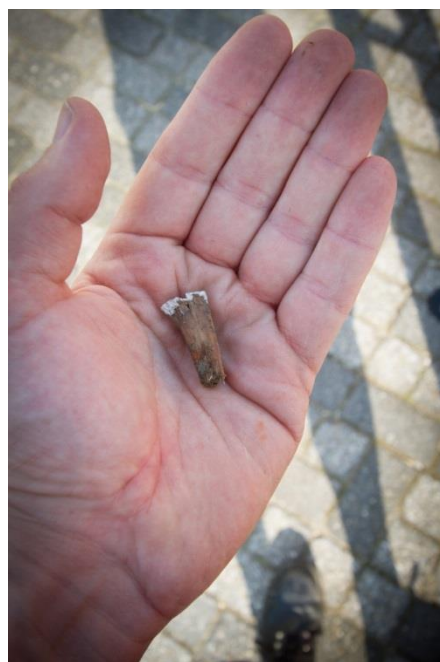
Een tweede aanwijzing voor een negentiende-eeuwse oorsprong van het onderraam ligt verborgen in de koordsleuf. Deze sleuf werd aangebracht om ruimte te bieden aan een koord dat over een katrol in het kozijn werd geslagen en waaraan een schuifijzer hing. Deze constructie maakte het mogelijk om het raam open en dicht te kunnen schuiven. In de sleuf zijn resten te vinden van vier of vijf koorden die met een ijzeren kram aan het raamhout zijn geslagen. Deze constructie methode is overduidelijk twintigste-eeuws. Bij nadere bestudering van de koordsleuf blijken er drie elzentwiggjes in het raamhout geslagen te zijn. Dergelijk twiggjes werden in de negentiende eeuw (en ook daarvoor) onder andere gebruikt om koord met hout in verbinding te brengen. Dit ging als volgt. Men boorde een klein gaatje in het hout. Daarin stak met een koord dat men vastzette door naast het koordje een twiggje in het gat te slaan (en dit eventueel nat te maken zodat het uitzette). In de beide koordsleuven zijn telkens drie van die twiggjes te vinden. Dit toont de negentiende-eeuwse oorsprong van het raam aan.

Het restant van een schuifkoord dat op basis van de gebruikte krammen uit de restauratiefase 1948-1950 zal dateren. Direct daaronder een wigje waarmee in de negentiende eeuw het koord aan het raamhout zal zijn bevestigd.  
Eén van de wigjes waarmee koord aan het onderraam bevestigd zal zijn geweest.

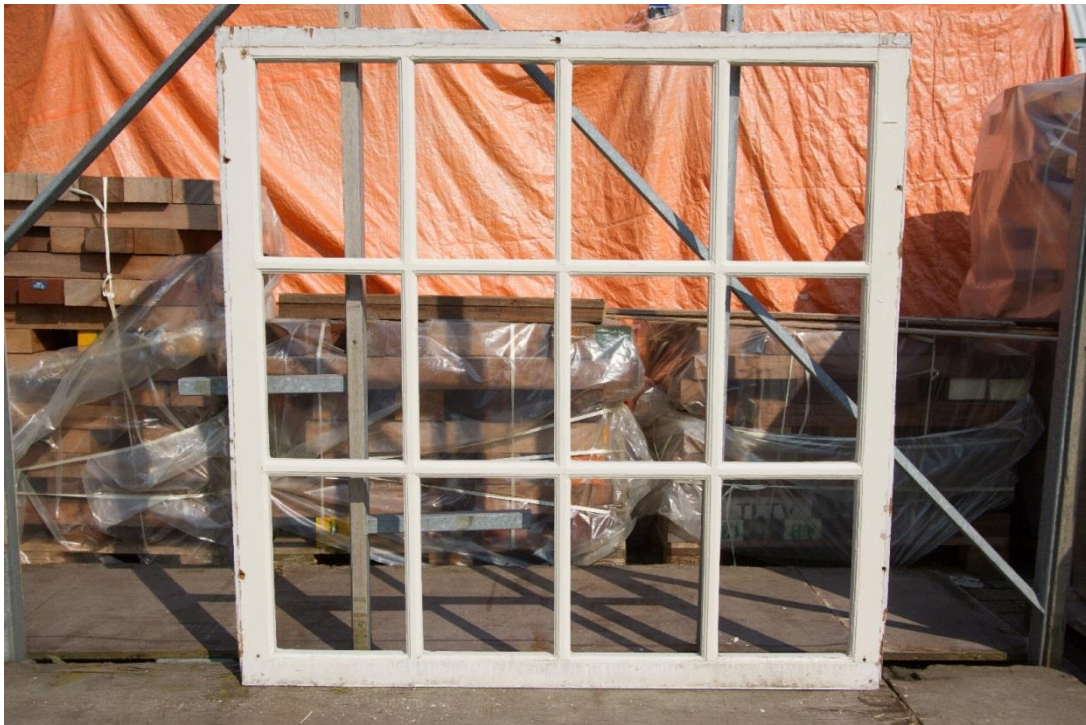
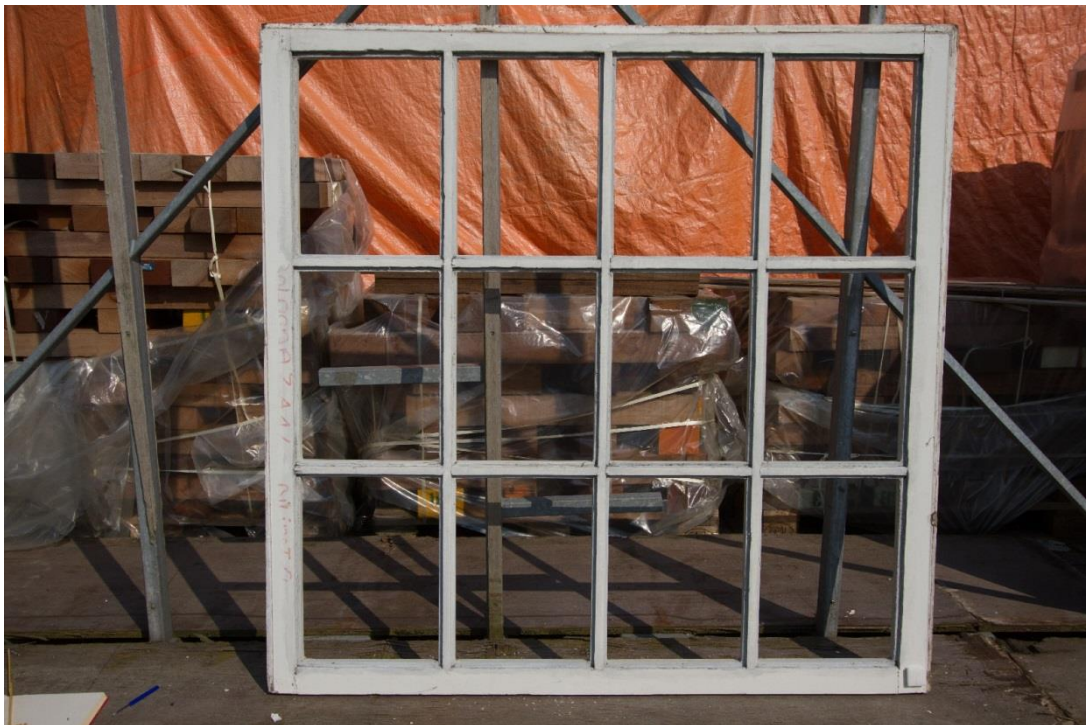
Het bovenraam is op vergelijkbare wijze geconstrueerd als het onderraam. Omdat het zo'n 50 centimeter minder hoog is, en dus lichter, heeft men alleen de verbindingen van de raamhouten en de middenroede met het raamhout met een relatief zware toognagel (één centimeter in doorsnede) gefixeerd. De pennen van de overige roeden zijn met kleine toognageltjes van 4 millimeter vastgezet. Het bovenraam hoort duidelijk tot eenzelfde fase als het onderraam. Op het bovenraam is ook het gehakte merk VIII te vinden en het verfpakket dat in zij aanzicht is waar te nemen, heeft eenzelfde opbouw als het bovenraam. De oudste kleur is donkergroen. Daarover zijn enkele zandsteenkleurige verflagen te vinden. Er is sprake van een kleine onderscheid voor wat de koordsleuf betreft. De sleuf is veel minder strak uitgevoerd dan bij het onderraam het geval is. Het is niet uit te sluiten dat de huidige sleuf is voortgekomen uit een oorspronkelijke die iets minder breed en strakker getrokken was.

Binnenzijde (boven, geprofileerd) en buitenzijde (onder met glassponning) van een bovenraam.

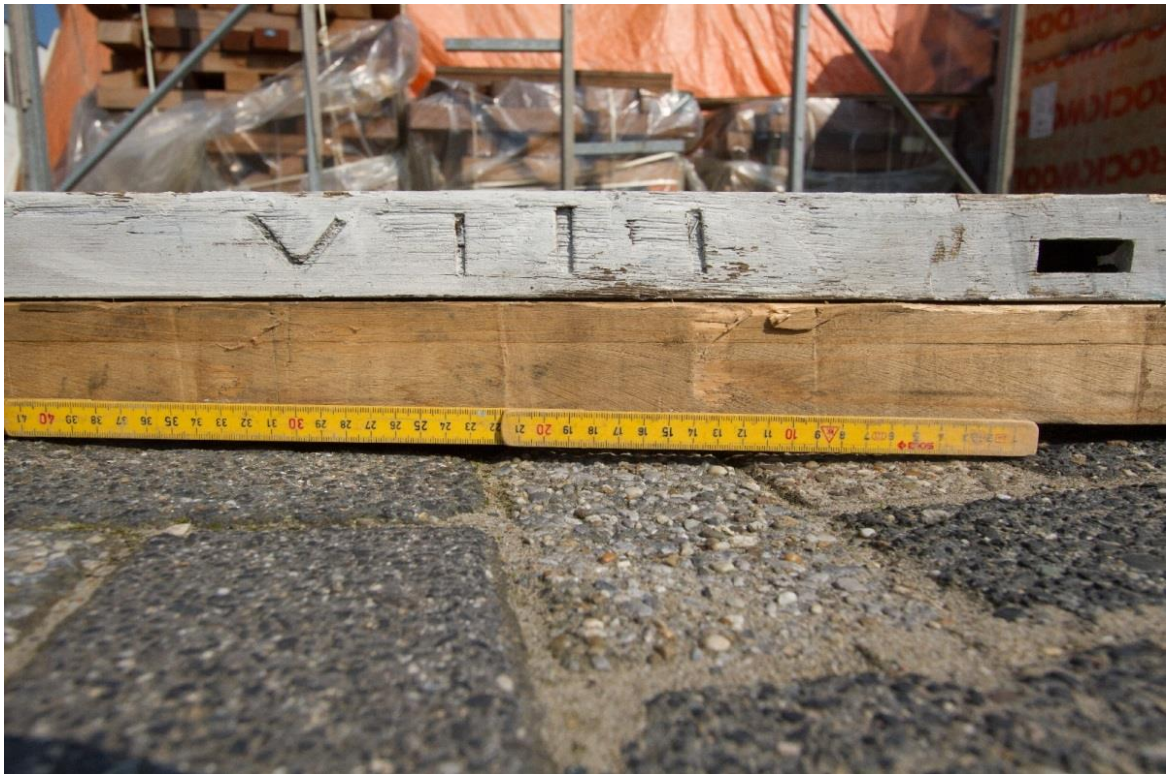
Telmerk VIII in het raamhout.gebeiteld.

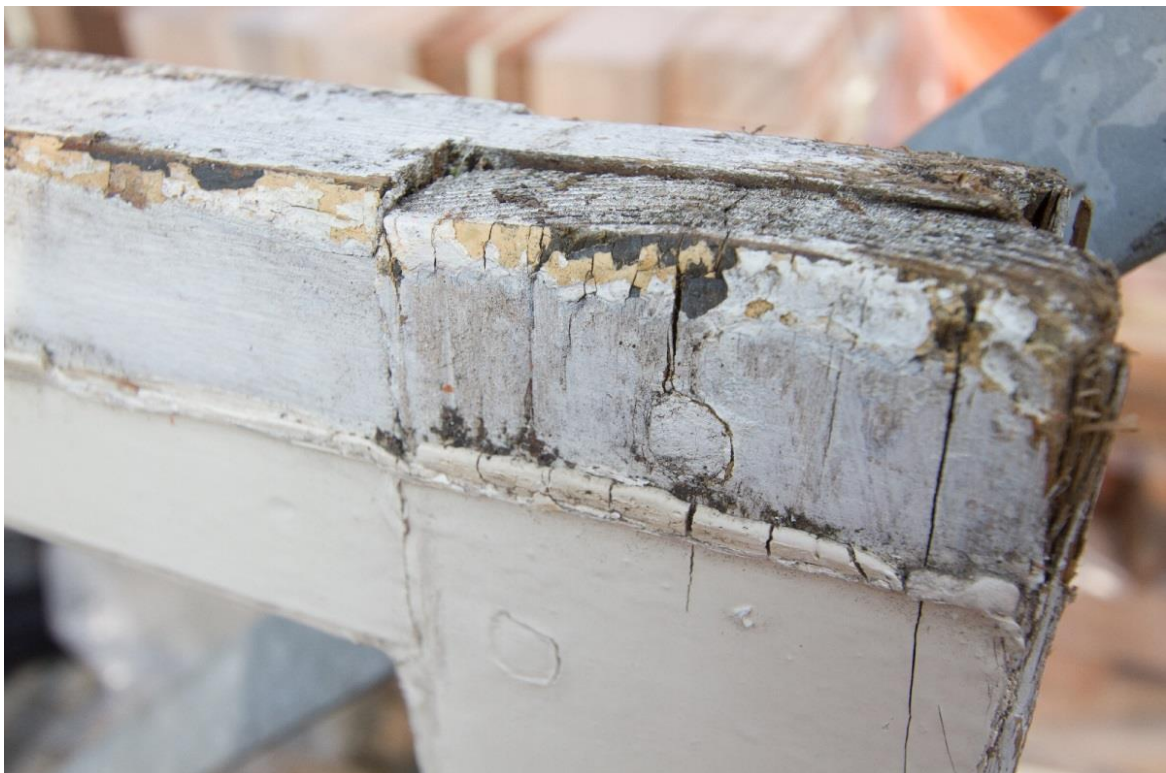
Hoekverbinding van het raamhout, ook hier met een groene kleur als eerste afwerklaag.
