## INLEIDING

In opdracht van Defensie is op maandag 9 april 2018 door een bouwhistoricus van BAAC bv een bezoek gebracht aan het hoofdgebouw (gebouw A) van de Koninklijke Militaire Academie in Breda. Dit naar aanleiding van werkzaamheden die werden verricht in één van de vertrekken in dat gebouw. Het betrof kamer 123 op de eerste verdieping van de zeventiende-eeuwse zuidvleugel van het pand. Deze kamer wordt ingericht bij wijze van mock-up ten behoeve van een grote renovatie. Er zijn bouwhistorische waarnemingen verricht daar waar kijkgaten in de vloer van de ruimte zijn gemaakt. Er is dus kennis verzameld over de balklaag onder kamer 123. Daarnaast zijn op de posten van de toegangsdeur verfmonsters verzameld ten behoeve van het onderzoek van de daarop aanwezige verflagen.

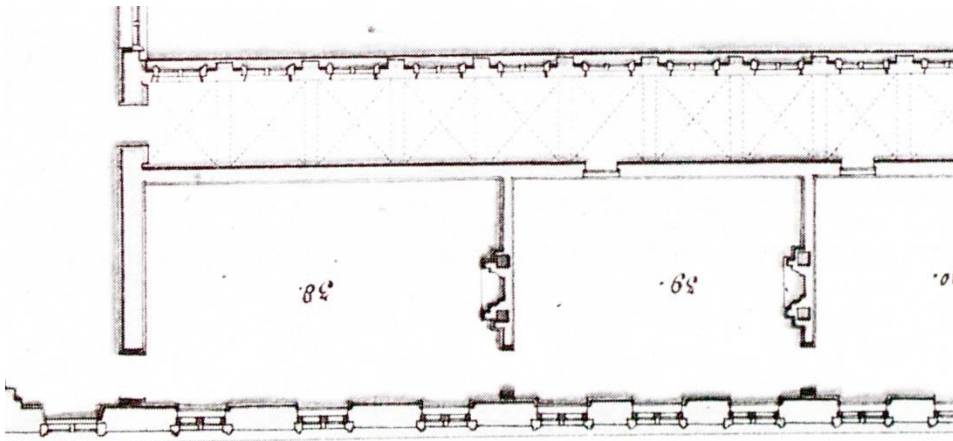
Afbeelding: Uitsnede van de begane grond/bel-etage op een tekening uit 1768. Vertrek 39 heeft een stookplaats geflankeerd door rookkanalen die vanuit het souterrain komen.

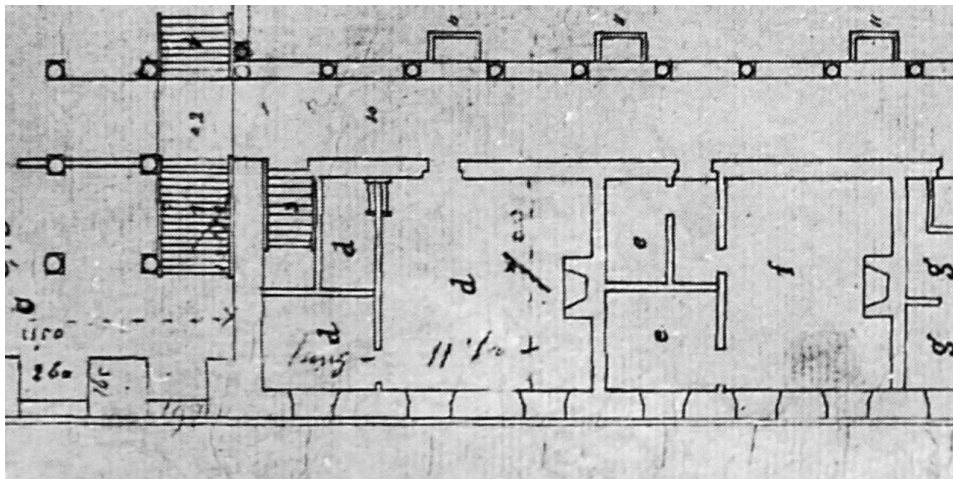
Afbeelding: Uitsnede uit een tekening uit 1826 met in hoofdlijn dezelfde stookplaats weergegeven.

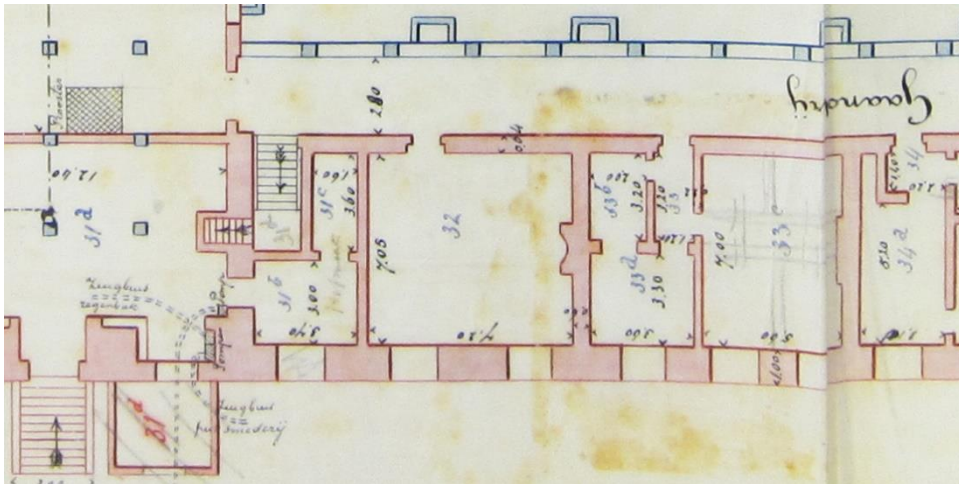
Afbeelding: Uit een detail van een tekening uit omstreeks 1885 is de stookplaats op de begane grond/bel-etage verdwenen.

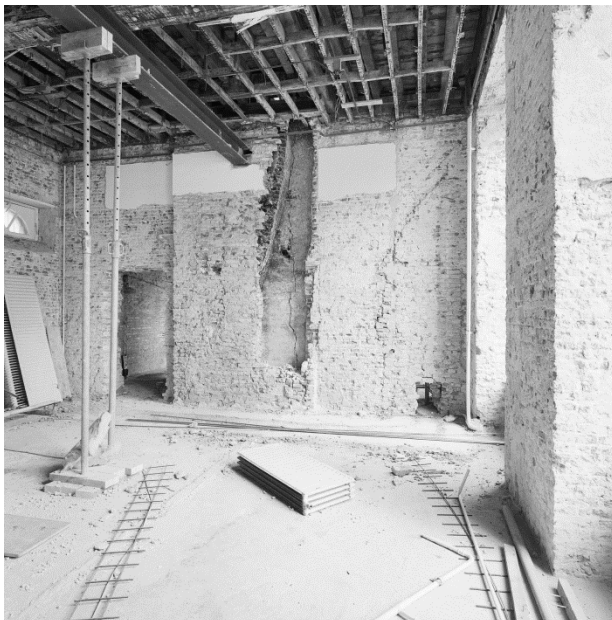
Afbeelding: Opname tijdens een recente verbouwing op de begane grond/bel-etage waarin we de situatie op de tekening uit circa 1885 herkennen.

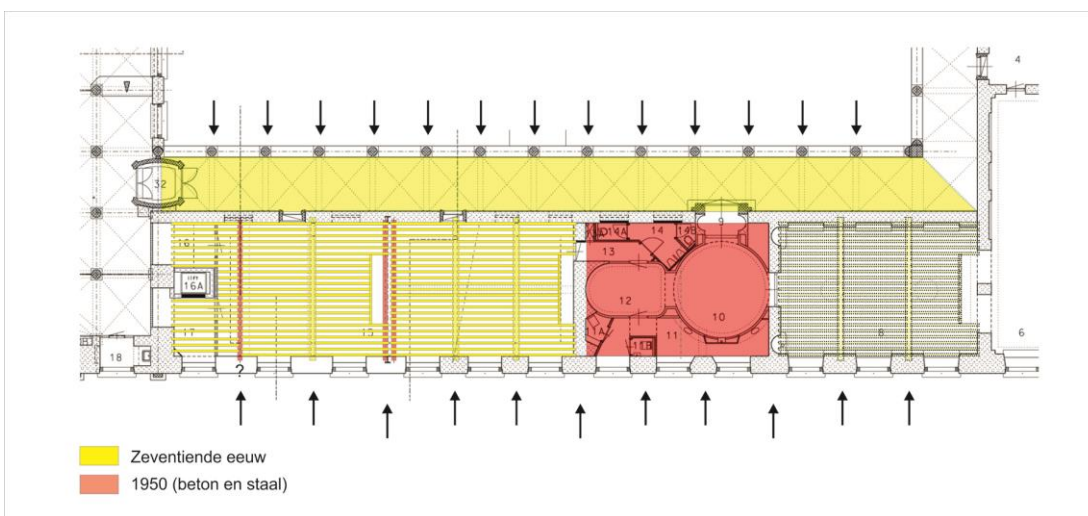
Afbeelding: Weergave van de vloerconstructie boven de begane grond/bel-etage in de rapportage uit 2013. In 2018 is de raveling in de vloerconstructie blootgelegd en is een kijkgaatje gemaakt boven de eerste moerbalk links daarvan.

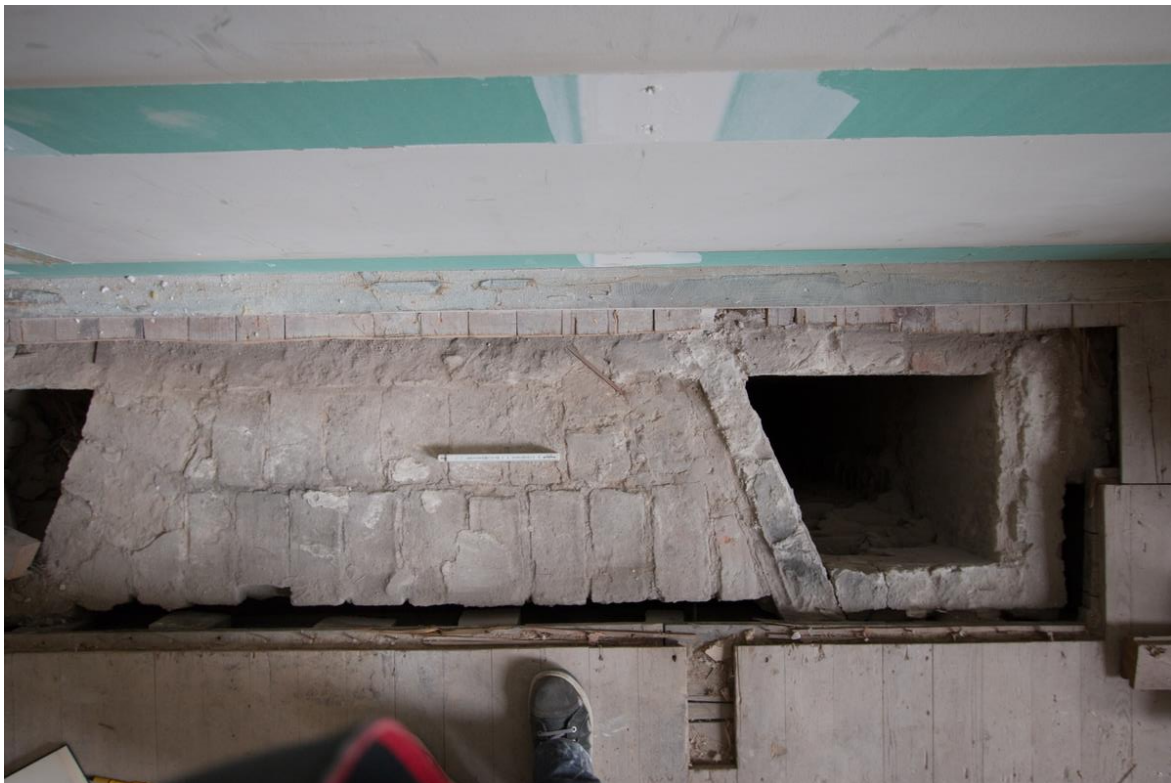
De raveling in de vloerconstructie is met een breedte van ongeveer 2,4 meter, fors te noemen. Het raveelgat is zo'n 46 centimeter diep en biedt daarmee net voldoende ruimte voor het restant van de stookplaats/het rookkanaal. De grenenhouten raveelbalk is 9,5 bij 15 centimeter breed. De balk is gepend in dwarsbalken in de bintrichting van de vloer. De dwarsbalken zijn fors en meter 12 x 24 centimeter. De raveelbalk is aan de onderzijde met deze dwarsbalken uitgelijnd. Hierdoor ontstaat precies genoeg ruimte om de kinderbinten van de vloerconstructie (gemiddeld 11,5 x 10 centimeter) op de raveelbalk te leggen. Al deze balken zijn in grenenhout uitgevoerd. Het hout is vrij zorgvuldig gekantrecht. Ter plaatse van de raveelbalk zijn oude vloerdelen aangetroffen (messing en groef, 32 millimeter dik) die nog met gesmede spijkers zijn bevestigd.

Het uitsparing in de vloer biedt ruimte aan een trapeziumvormige bakstenen vloer. Vermoedelijk het fundament voor een oude stookvloer. De trapeziumvorm zien we al op de oudste tekening uit 1768. Het metselwerk is hier opgetrokken met handgevormde bakstenen. De steenformaten zijn 23 x 10,5 x 4 centimeter. Aan de gangzijde verkeert dit metselwerk in oorspronkelijke staat. Aan de kant van de buitengevel is metselwerk vernieuwd. De afschuining heeft hier het karakter van een klampmuurtje. Stenen zijn met een breedte van 7,5-8 centimeter beduidend kleiner. Aan weerszijden van dit metselwerk zijn rookkanalen gemetseld. Dat de kanalen die functie hebben gehad, is eenvoudig af te leiden uit de beroeting van grote delen van het metselwerk.

*Afbeelding: Veldwerkfoto met het metselwerk in het raveelgat. Links verkeert het metselwerk in oorspronkelijke staat. Rechts is de afschuining met een klampmuurtje gemetseld.*

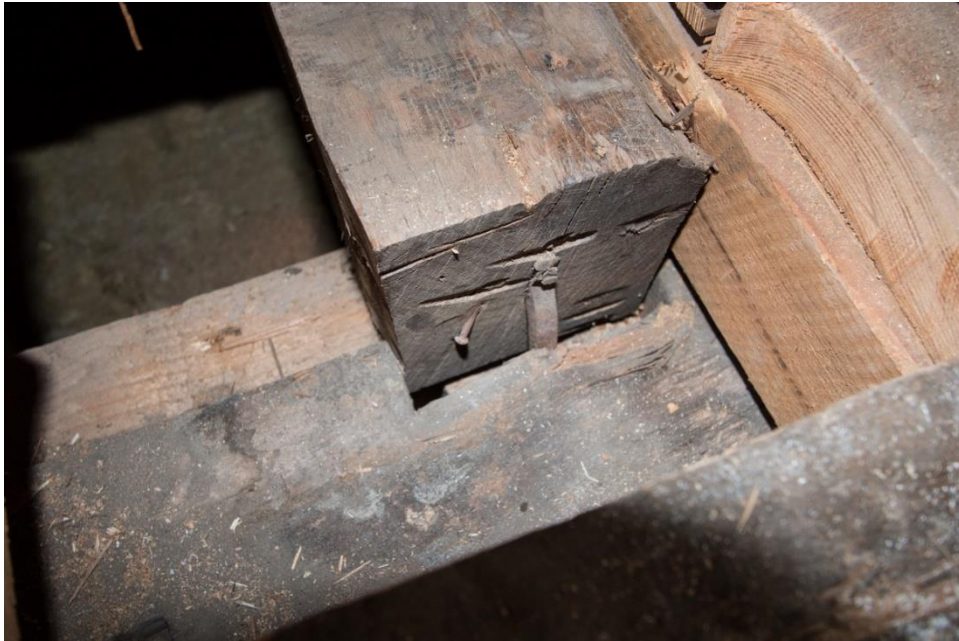
*Afbeelding: Kinderbint steekt nu boven de moerbalk uit. Gesmede spijker is daarbij behouden gebleven. Dat de ingreep vermoedelijk in 1948 werd uitgevoerd, is aannemelijk op basis van een modern spijkertje in de kop van de bint.*

De moerbalk is uitgevoerd met ondiepe inkepingen ten behoeve van kinderbinten. De binten steken nu zo'n 9 centimeter boven de moerbalk uit. Oorspronkelijk was dat zeker niet het geval en lagen de binten dieper in de moerbalk verzonken. Door verzakking van de vloer naar verloop van tijd, is die toestand gewijzigd. Tussen binten en moerbalk zijn klossen aangebracht om op die manier de vloer weer vlak (of in ieder geval minder scheef) te krijgen. Waarschijnlijk is dat in 1948 gedaan. Aardig detail daarbij is dat de gesmede spijkers waarmee de binten met de moerbalk verbonden zijn, daarbij behouden zijn gebleven. Boven de dwarsbalk ten behoeve van de raveling was deze werkwijze onhandig. De dwarsbalk is immers in de moerbalk gepend. Hier werd er voor gekozen om stelklosjes op de balk aan te brengen.

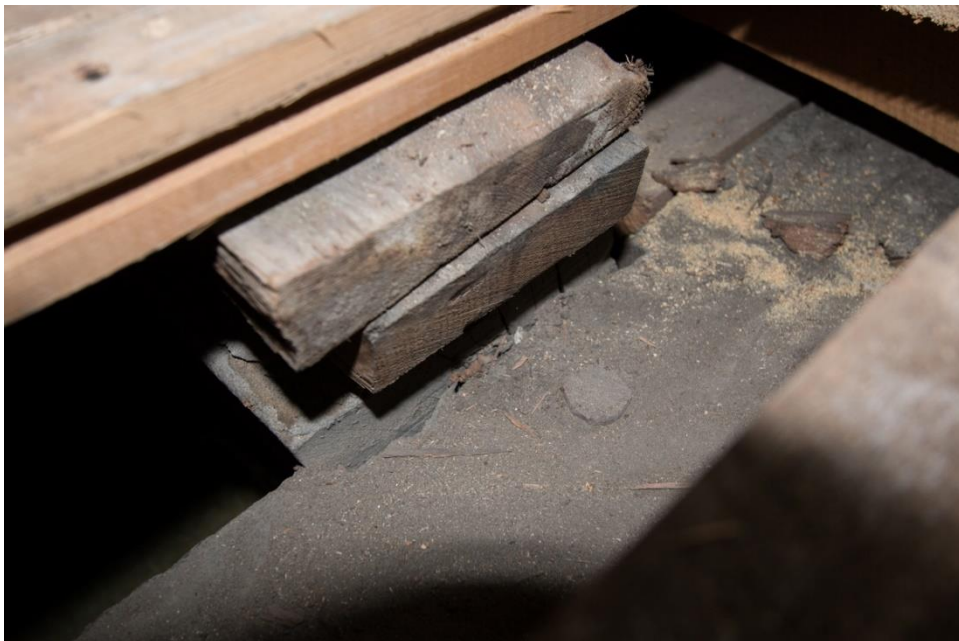
*Afbeelding: Uitvlakken van de vloer middels stelklosjes boven de dwarsbalk. Op de foto ook de toognagel van de gepende verbinding tussen moerbalk en dwarsbalk.*

Door het gat in de vloer kijken we recht op een moerbalk. Precies op de plek waar de dwarsbalk voor de eerder genoemde raveling aansluit. De dwarsbalk (hier 15 x 23 centimeter in doorsnede) is gepend in de moerbalk en aan de bovenzijde uitgelijnd. Dat de verbinding gepend is, kunnen we opmaken uit een toognagel die een fractie boven de moerbalk uitsteekt. De oorspronkelijkheid van de verbinding blijkt onder andere uit kraslijnen op de dwarsbalk. De moerbalk heeft een breedte van 33 centimeter en heeft een circa 1 centimeter diepe inkeping ten behoeve van de dwarsbalk. De hoogte van de moerbalk kon niet exact worden bepaald omdat tegen de balk regels zijn gespijkerd. Vermoedelijk zijn die regels in 1948 aangebracht.

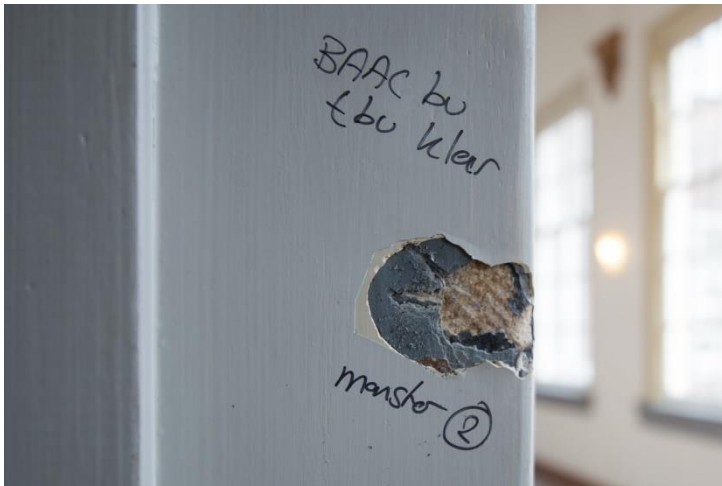
Op het natuursteenwerk van de deuropening van ruimte 123 zijn verfmonsters verzameld. Deze plaatsen waar de monsters zijn gehaald, zijn afgetekend. De monsters zijn in reageerbuisjes gestopt en bij BAAC gearhiveerd voor toekomstig laboratoriumonderzoek. Er is een begin gemaakt met een kleurentrapje. Dat trapje kon niet worden voltooid vanwege invallende duisternis.

Afbeelding: Afgetekende plaats van monstername, in dit geval monster 2.

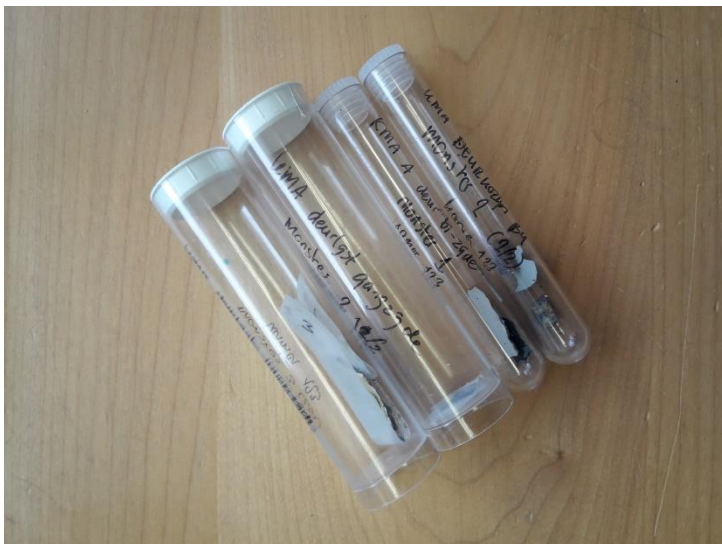
Afbeelding: Verzamelde verfmonsters.
