Snorfiets naar de rijbaan: fietspaden binnen de ring Amsterdam
Analyse conform CROW-richtlijnen bromfietspaden 2016

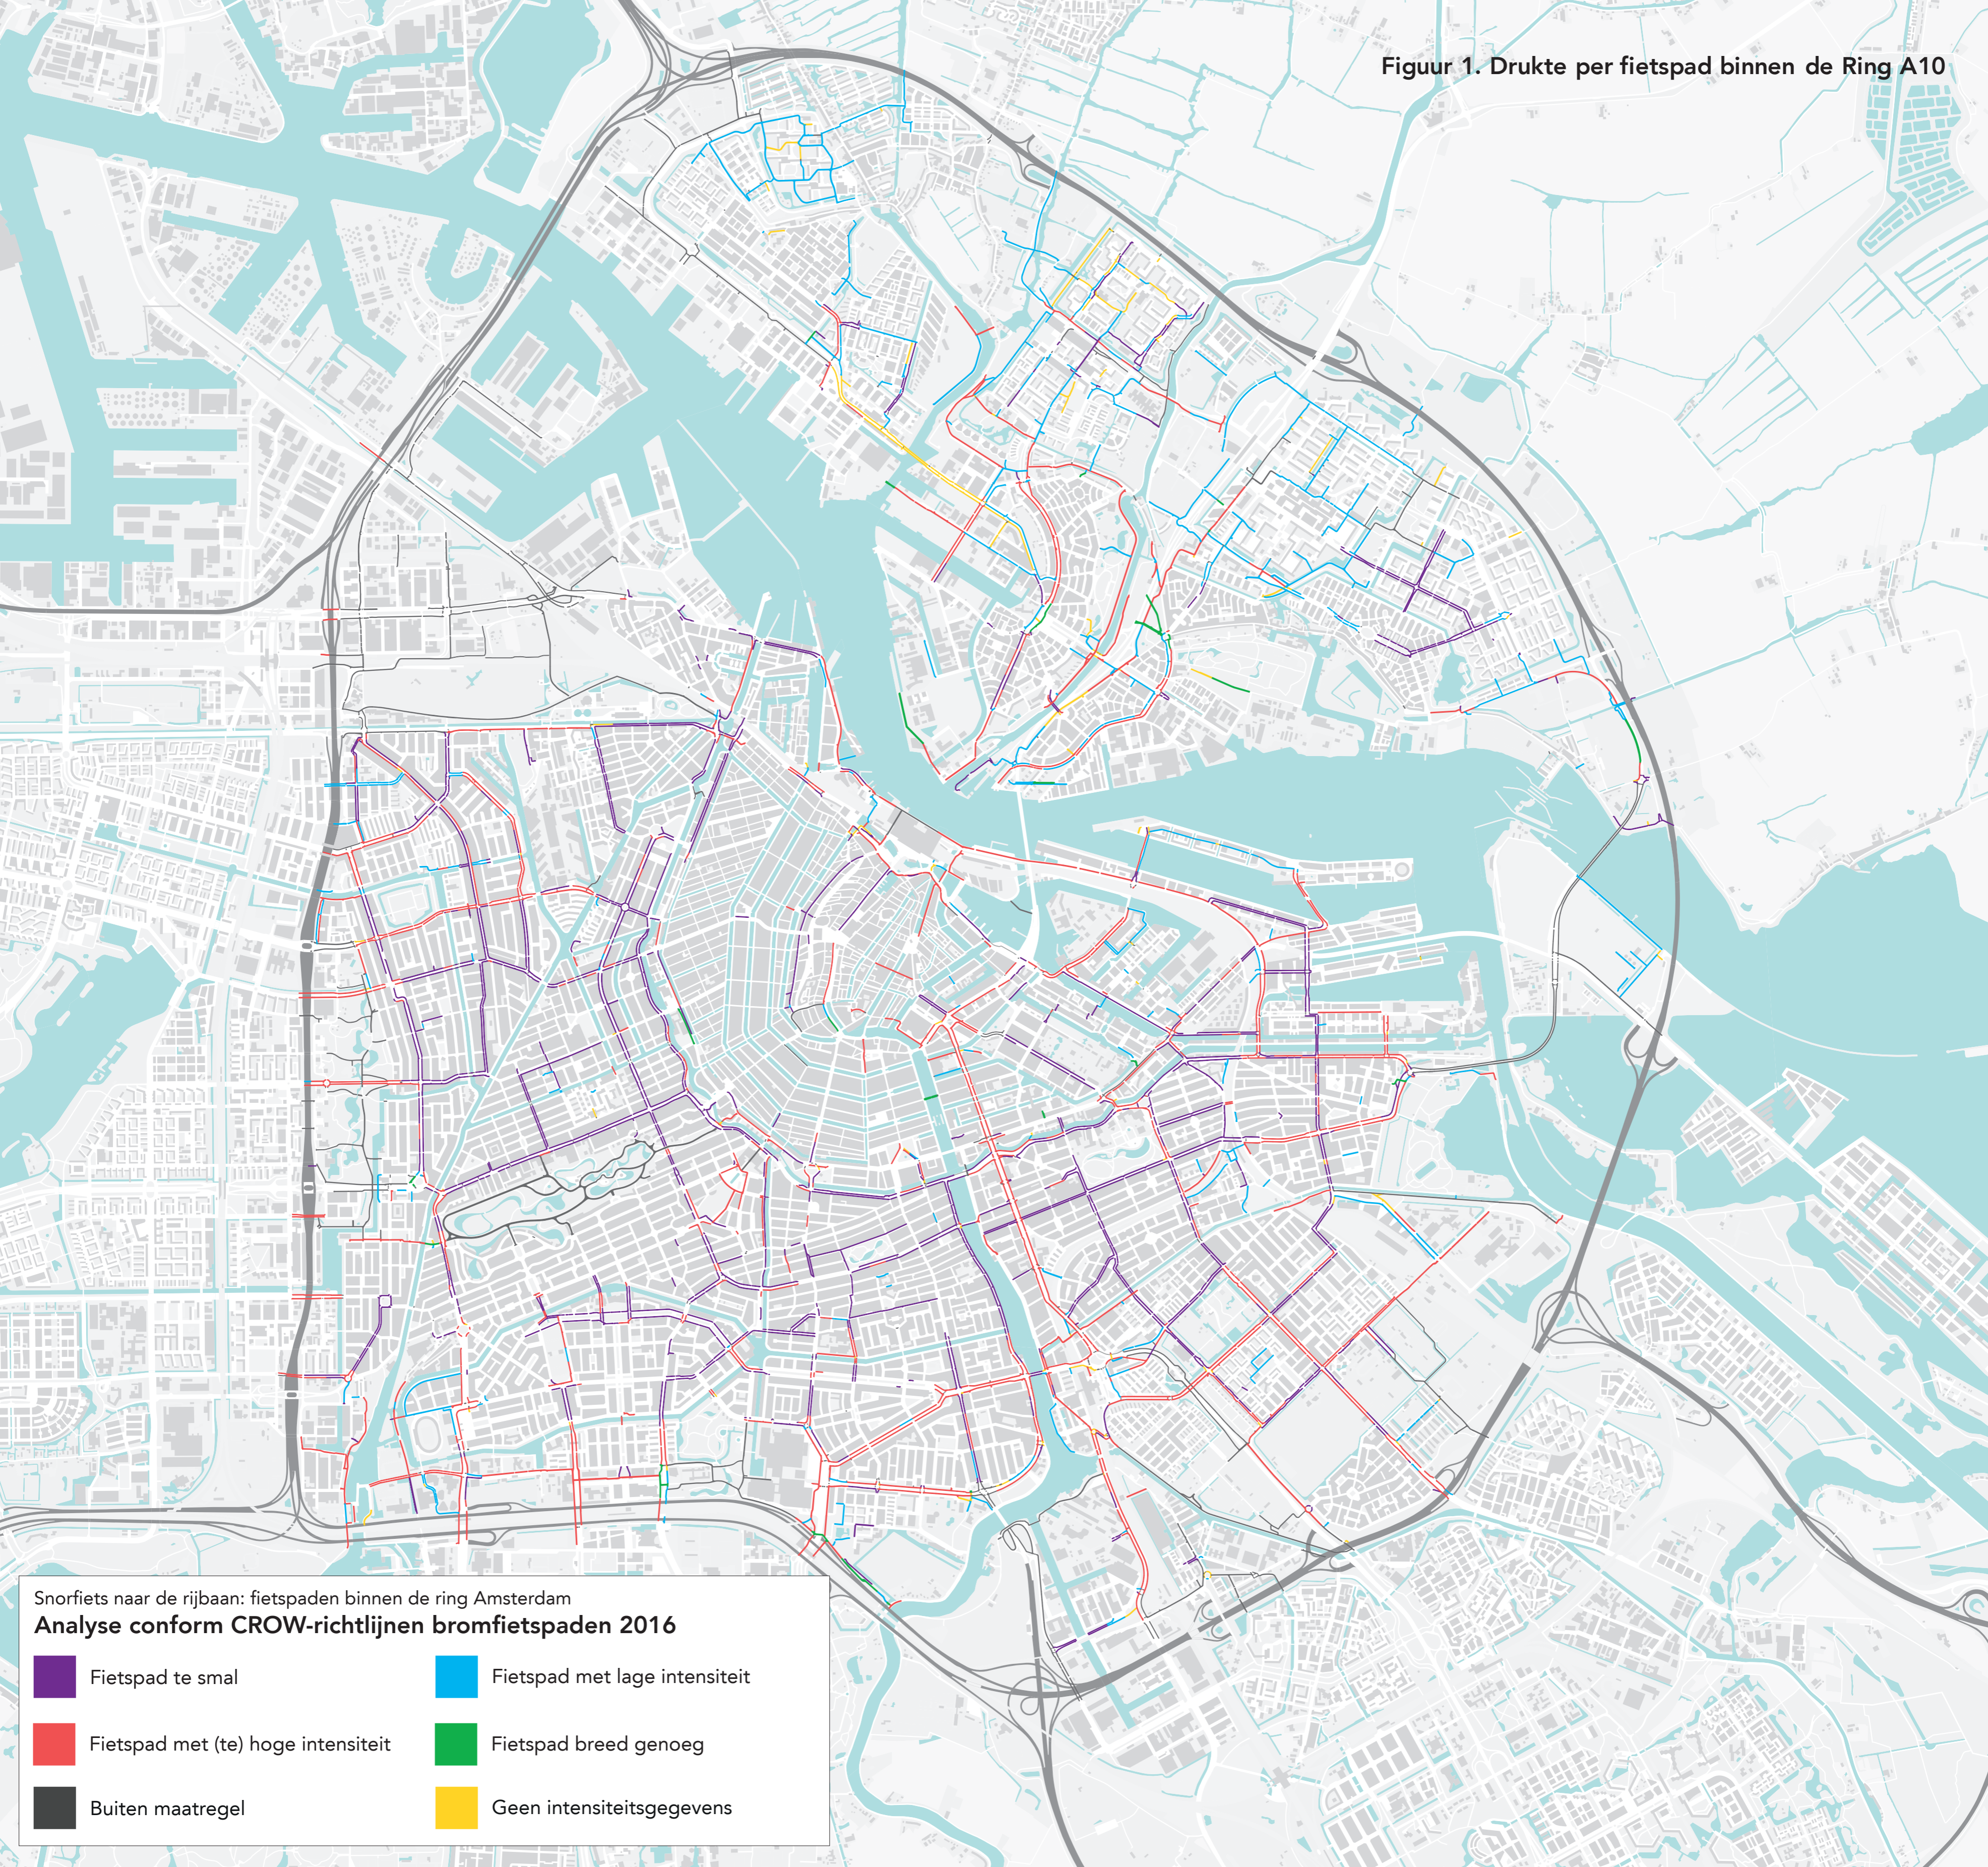
Figuur 1. Drukke per fietspad binnen de Ring A10
