BM-NOTITIE 2017

## Breda Landgoed De Klokkenberg

Mitigatieplan vleermuizen, huismus en de gierzwaluw

### DEFINITIEF versie 01

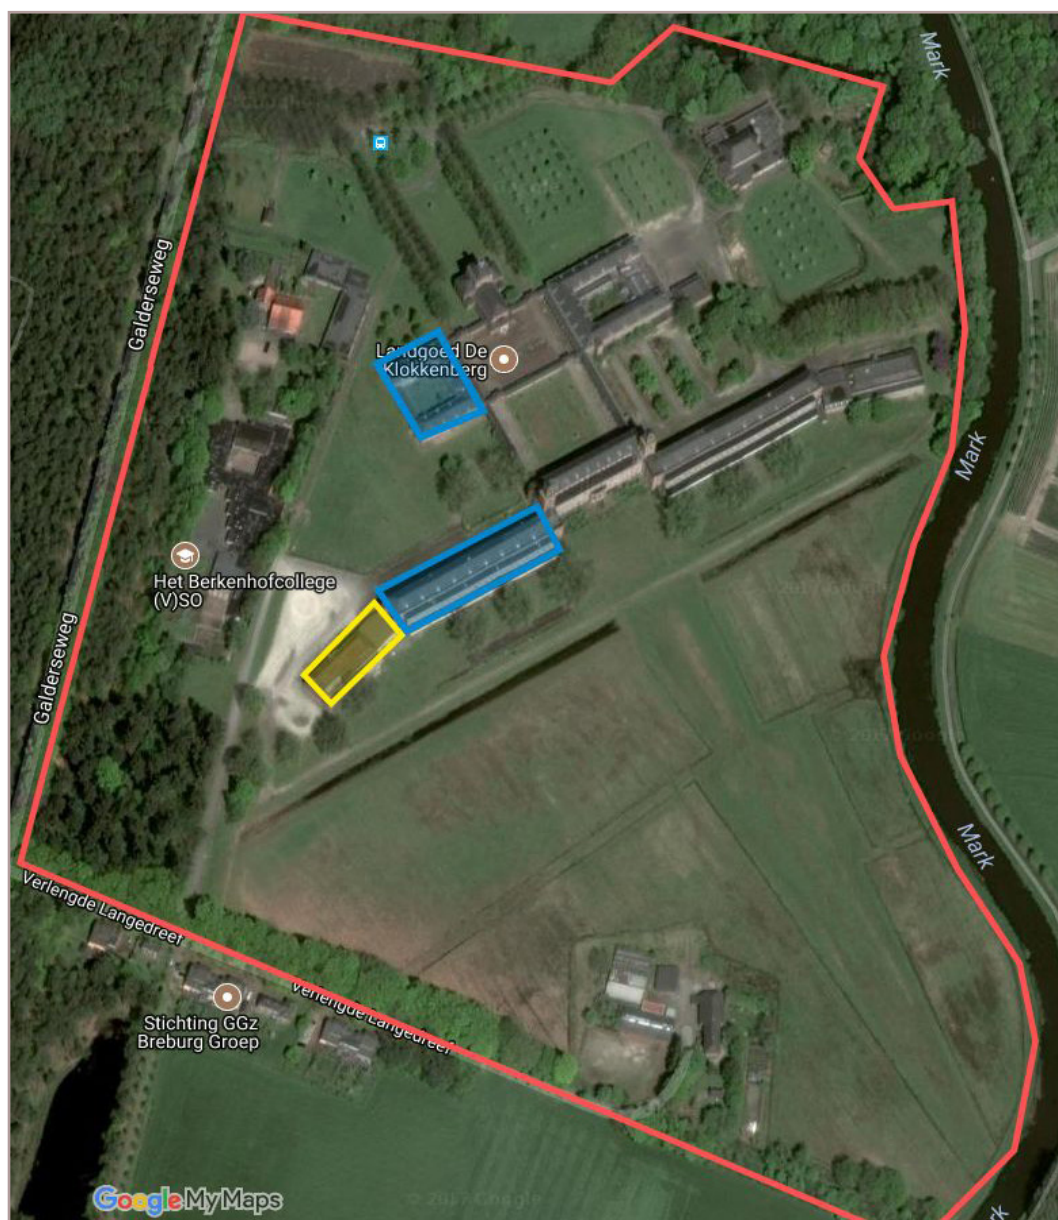
Figuur 1  
Globale begrenzing van het plangebied Landgoed De Klokkenberg (rood) met daarin weergegeven het te renoveren Zusterhuis en de Vrouwen vleugel (blauw) en de te slopen aanbouw (geel).

Landgoed De Klokkenberg B.V. is voornemens Landgoed De Klokkenberg in een aantal fasen te ontwikkelen naar wonen. Onderdeel hiervan is de renovatie van het Zusterhuis en de Vrouwen vleugel en de inpandige realisatie van woningen, waarbij tevens een meer recente aanbouw wordt gesloopt (figuur 1). Hiervoor wordt een omgevingsvergunning aangevraagd.
