# **De Penitentiare Inrichting en het voormalige Gerechtsgebouw en archieffgebouw aan de Noordsingel te Rotterdam**

Bouwhistorisch onderzoek en waardestelling

Rapport IV - Waardestelling

December 2008

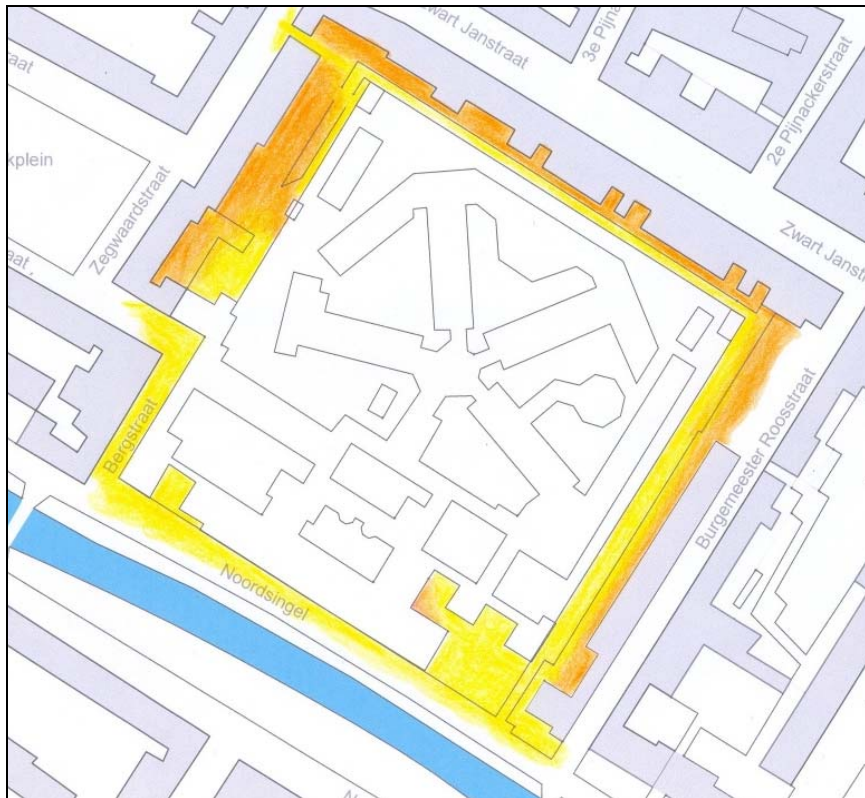
Afb. 3

Afbeelding 3 is een vertaling in belevingswaarden van afbeelding 2. Het gebied rond de Noordsingel of de terreinen daaraan grenzend hebben een gele kleur – een hoge ruimtelijke kwaliteit gekregen. Een uitzondering vormt de binnenplaats achter de rechterhoek van de Rechtbank, zoals in de tekst bij afbeelding 2 betoogd. Dezelfde hoge waardering heeft de Bergstraat en de zone grenzend aan de ringmuur rond de PI, hoewel die zone met name aan de noordzijde niet goed uit de verf komt. De achtererven van de omringende bebouwing heeft weinig of geen ruimtelijke kwaliteit. Er zijn twee uitzonderingen: het zicht via een steegje in de Zegwaardstraat op de hoekwoning, wat een spannend beeld oplevert, en het zicht over de ringmuur op het silhouet van de PI vanaf het binnenterrein ten zuiden van de zijingang aan de Zegwaardstraat.

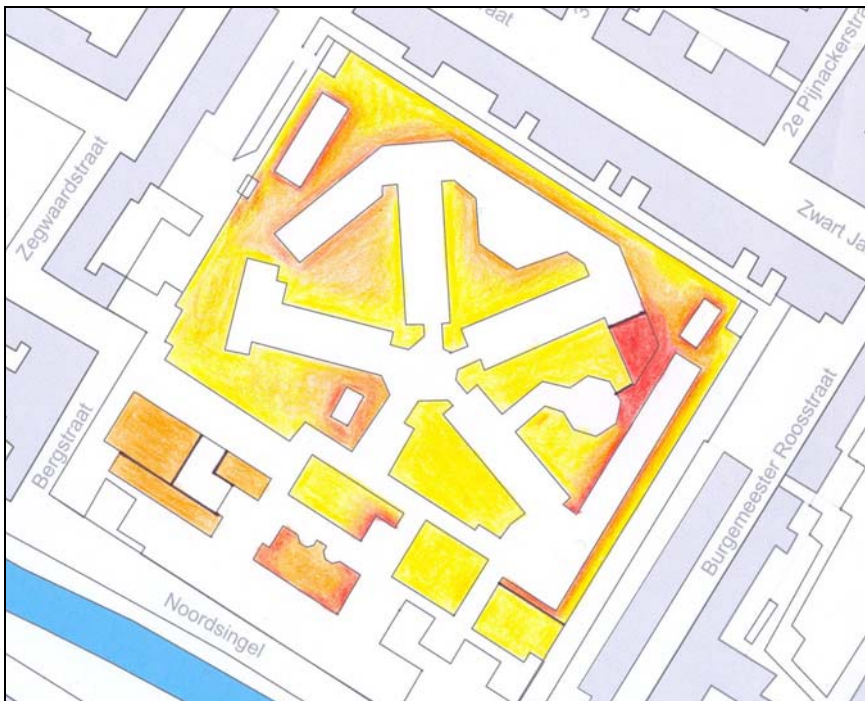
Afb. 4

Afbeelding 4. Hier is dezelfde exercitie uitgevoerd als bij afbeelding @, maar dan voor de terreinen binnen het gebouwencomplex van de PI. Hier zijn een paar ruimtes aan te wijzen die tot het oorspronkelijke ontwerp van Pierson behoren en die hun hoge kwaliteit ontleen aan hun goede verhoudingen en het feit dat ze omringd zijn door goed ontworpen oorspronkelijke gebouwen. Het zijn de beide tuinen in de zuidoost hoek van het complex en de luchtplaatsen 'Bleek' en 'Kerk', waarbij opgemerkt moet worden dat beide luchtplaatsen aan de buitenzijde, vanuit de centrale hal gezien, pas later door respectievelijk een gebouw en een muur van het omringende terrein werden afgesloten.
