Bouwhistorische opname

Reigerstraat 8, 10 en 10 B  
Breda

Rijksmonumenten 10286 en 10287 (kad. 8814 resp. 8770)

© Veerman Bouwhistorie, 2017

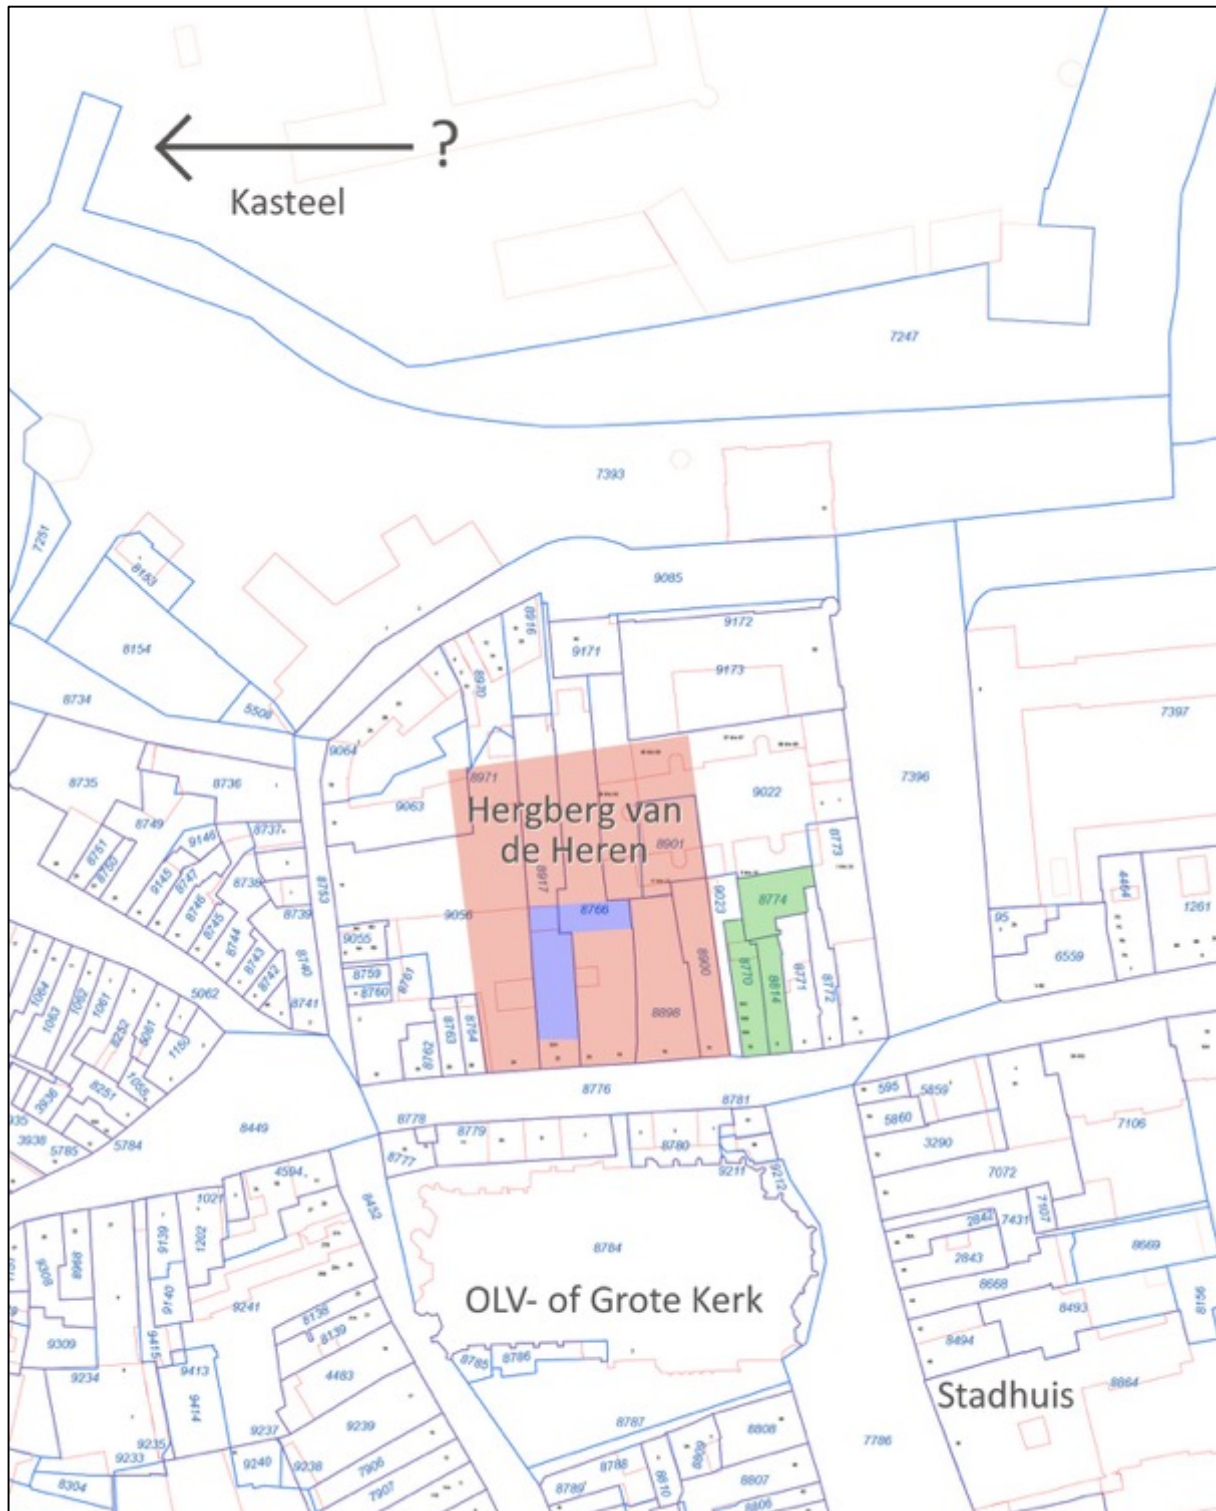
Afb. 3: Indicatie van de ligging van de kern van het Herberg-complex, ter plaatse van de vermeende voorhof uit de hoge middeleeuwen. Bovenaan de tekening is aangegeven dat we de locatie van het oudste kasteel eigenlijk nog zoeken, westelijk van het bekende.

De L-vormige, blauwe contour geeft hoofdvlugels van de Herenresidentie aan. Rechts of oostelijk ervan is het grondplan van ons onderzoeksobject aangegeven. [Door de auteur, op de actuele kadastrale kaart]

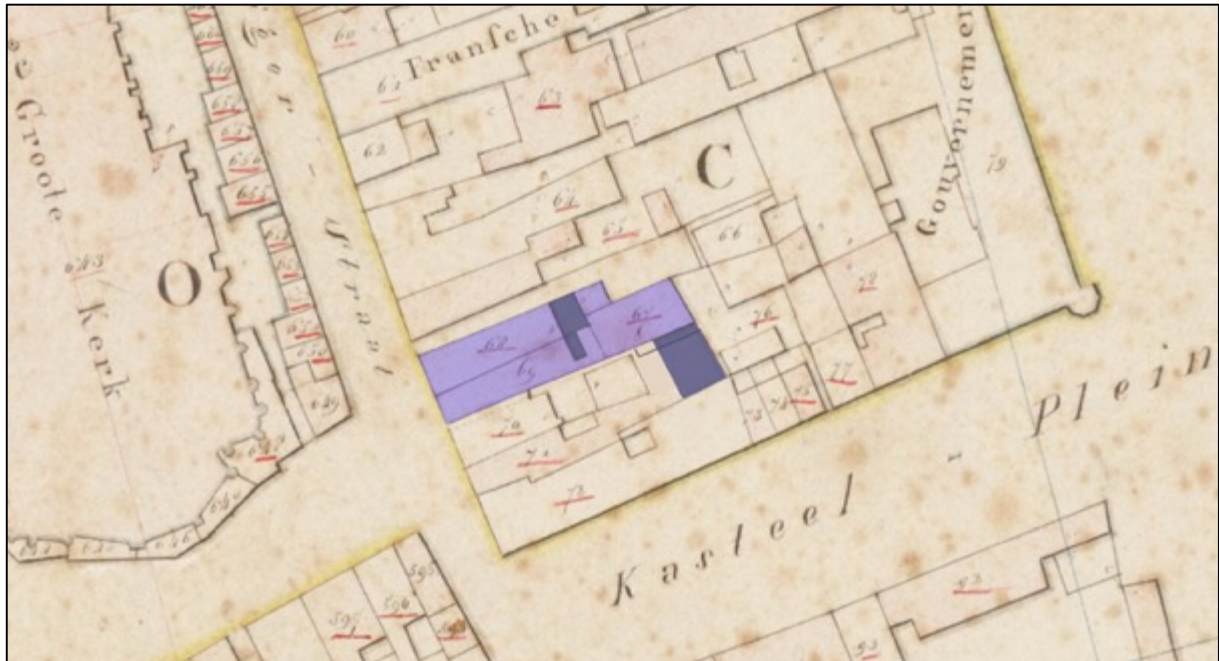
Afb. 4: Uitsnede uit de kadastrale minuutkaart, die de situatie rond 1824 weergeeft (met het noorden rechts). De ingekleurde contour geeft de plek van de anno 2017 bestaande bebouwing van Reigerstraat 8, 10 en 10 B weer. De donkere paarse kleur geeft daarbij aan waar na vervaardiging van deze eerste kadasterkaart bouwdelen zijn toegevoegd, veelal in voormalige buitenruimte. [RCE / auteur]

- 4 De kadastrale minuutkaart uit 1824 toont de grote bouwmassa aan de straat [afb. 4]. De twee huishelften hebben in die periode allebei een achterbouwtje, dat met een kleine buitenruimte van het hoofdgebouw gescheiden is. Het tegenwoordige Reigerstraat 10 B, ooit vooral pakhuis, heeft een duidelijke rechthoekige contour en lijkt op zichzelf te functioneren.

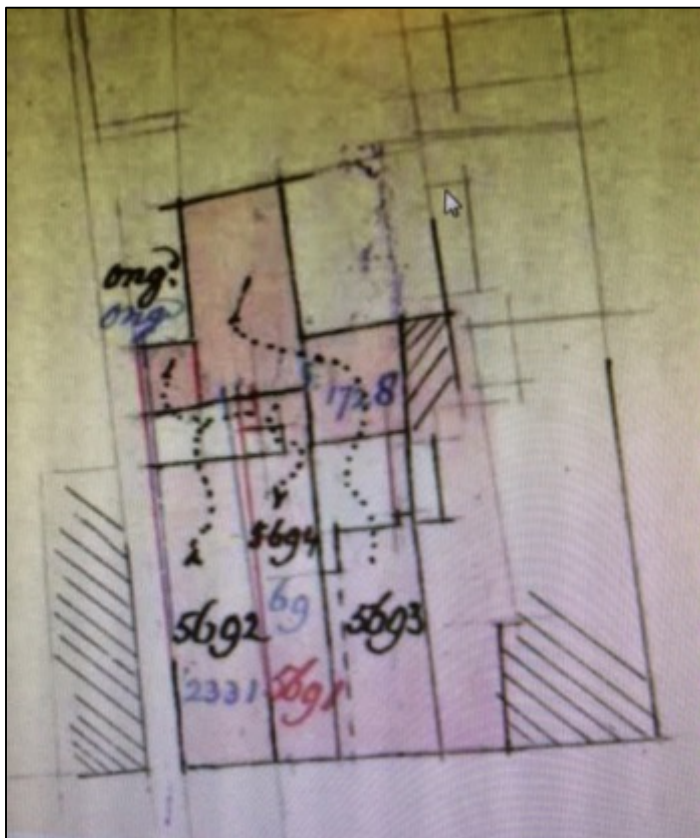
Afb. 5: Schermfoto van het kadastrale hulpkaartje uit 1906. Het toont de onvermoede complexe eigendomsverhoudingen aan het begin van de vorige eeuw. [Foto auteur p/a Nationaal Archief Den Haag]

- 6 In 1906 wordt een ingewikkelde uitruil van bijgebouwen vastgelegd door het kadaster. Het grote bijgebouw (10 B) achter het huis (nr. 8 - 10) gaat over naar de eigenaar van Reigerstraat 6. Van een tussenbouwtje dat in L-vorm tussen de huidige nummers 8 en 10 B ligt, worden enkele vierkante meters op naam van de eigenaar van Reigerstraat 10 gezet.

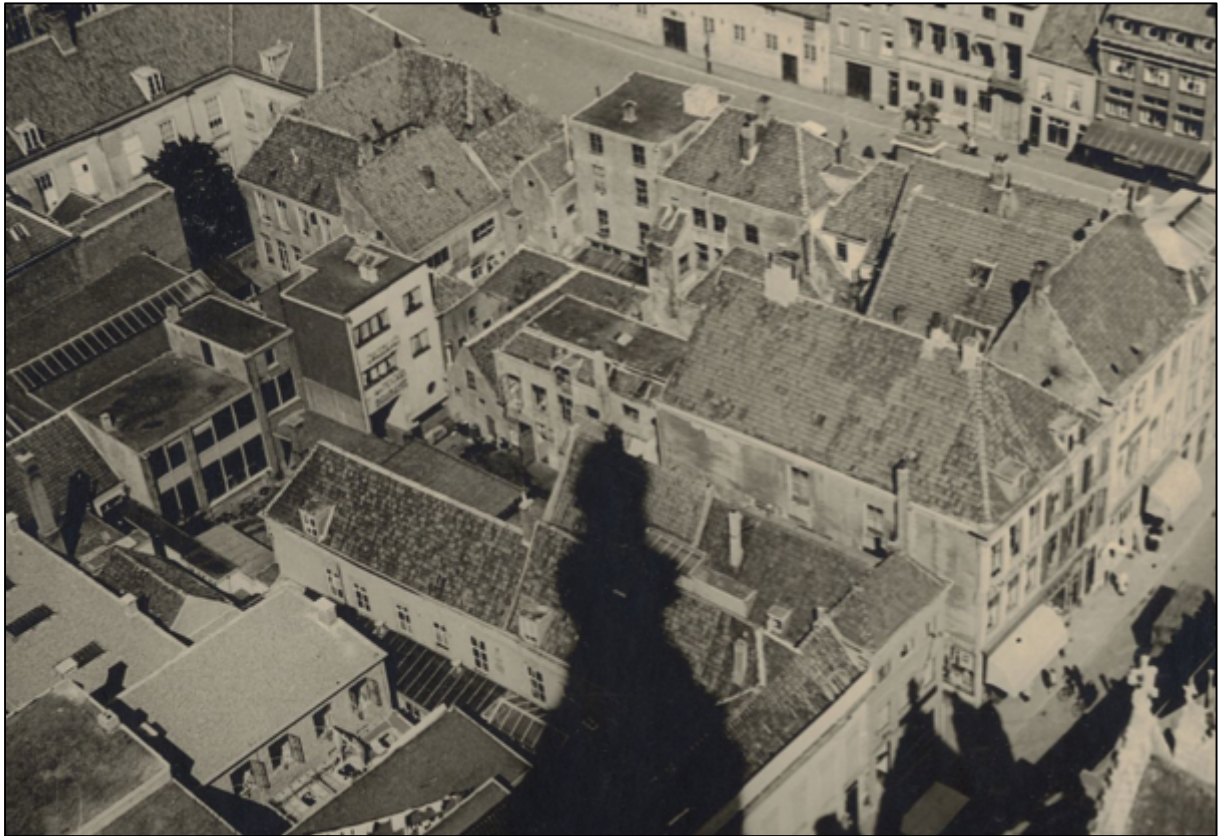
Afb. 8: Deze luchtfoto uit 1952 leert dat de bouwmassa van destijds overeenkomt met de huidige situatie. Het voormalige pakhuis (10 B) was al afgeplat en er zijn nog wat verschillen, die we in hoofdstuk 3 bespreken.

Afb. 38: Uitsnede uit de luchtfoto uit 1952 (zie afb. 8); nauwelijks anders.

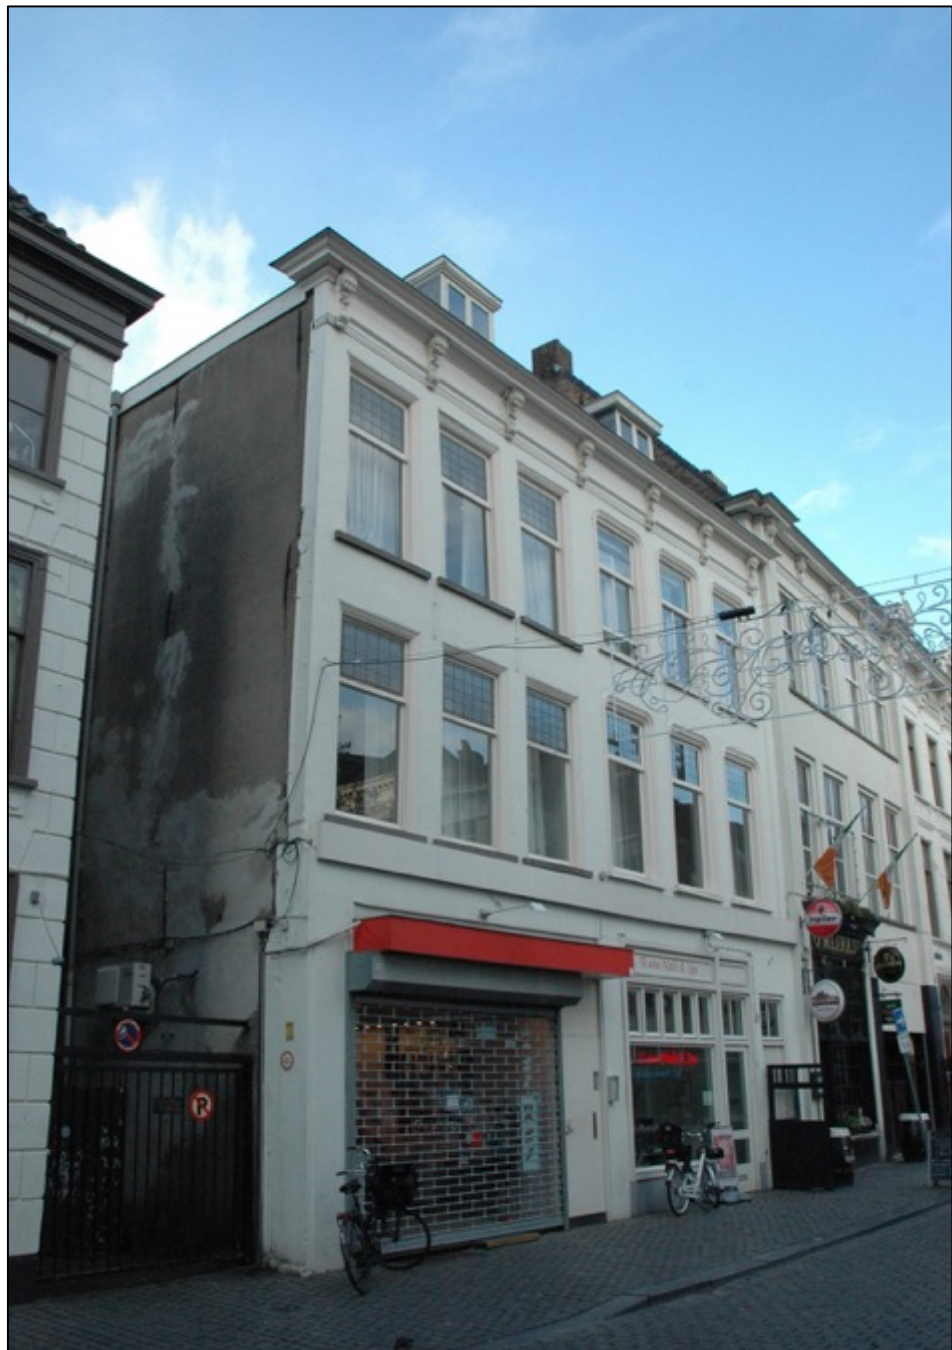
Afb: 10: De voor-  
gevel en een stukje  
van de linkergevel.

De voorgevel aan de straat is een brede lijstgevel van drie lagen en met zes traveeën. De twee adressen hebben hiervan beide de helft. In de laatste paar eeuwen zijn de helften verschillend behandeld, al zijn de pleisterafwerking en de gevellijst gelijk gehouden.

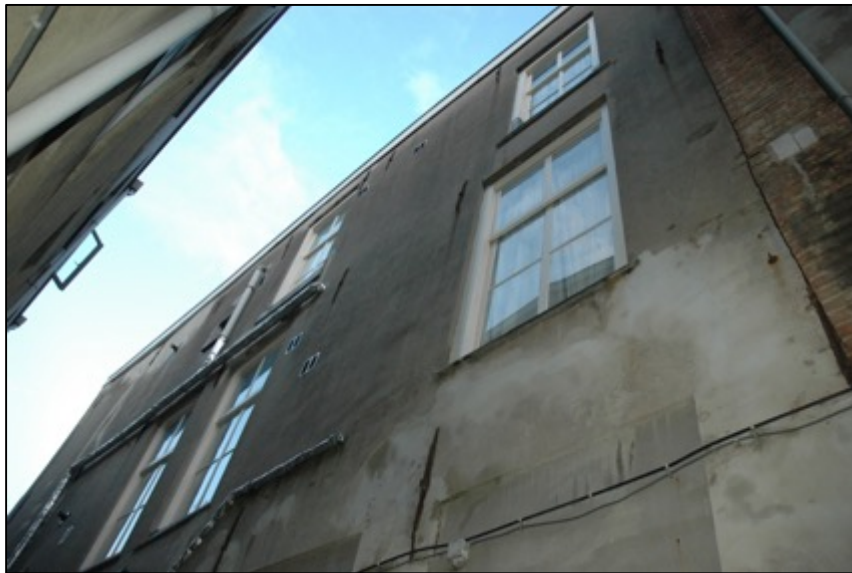
Achter de zijgevel van het hoofdgebouw sluit naadloos en op dezelfde lijn een stuk gevel aan. Dit gehele stuk belooft maar één bouwlaag en wordt door een boeiiboord vlak afgesloten. In materialisatie zijn er wel twee helften in te onderscheiden. De voorste helft heeft ‘schoon’ metselwerk in kruisverband. Er is een deur met rolluik in aangebracht. Bovenaan ligt nog een strookje van ca 50 cm jonger werk; met halfsteens verband in machinale steen. Daarachter is de zijgevel gepleisterd met een grove soort structuurpleister. De hoek linksachter is afgeschuind. Het gaat om de historische achterbouw en om het tussenlid tussen hoofdgebouw en dat ooit losse volume.

Afb. 11: Gedeelte van de zijgevel van Reigerstraat 10 aan de steeg. Een betere overzichtsfoto is hier niet te maken, een goede actuele aanzichtstekening ontbreekt.

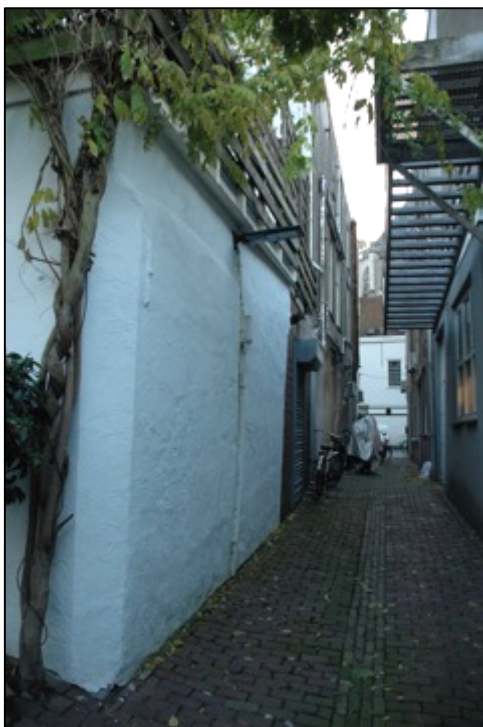
Afb. 12: Linker zijgevel en achterhoek van het achterbouwtje van Reigerstraat 10.

Dit staat nu vast tegen de achtergevel van nr. 10, maar is er door een tussenbouw – ter hoogte van het rolluik in het midden van de foto – mee verbonden.

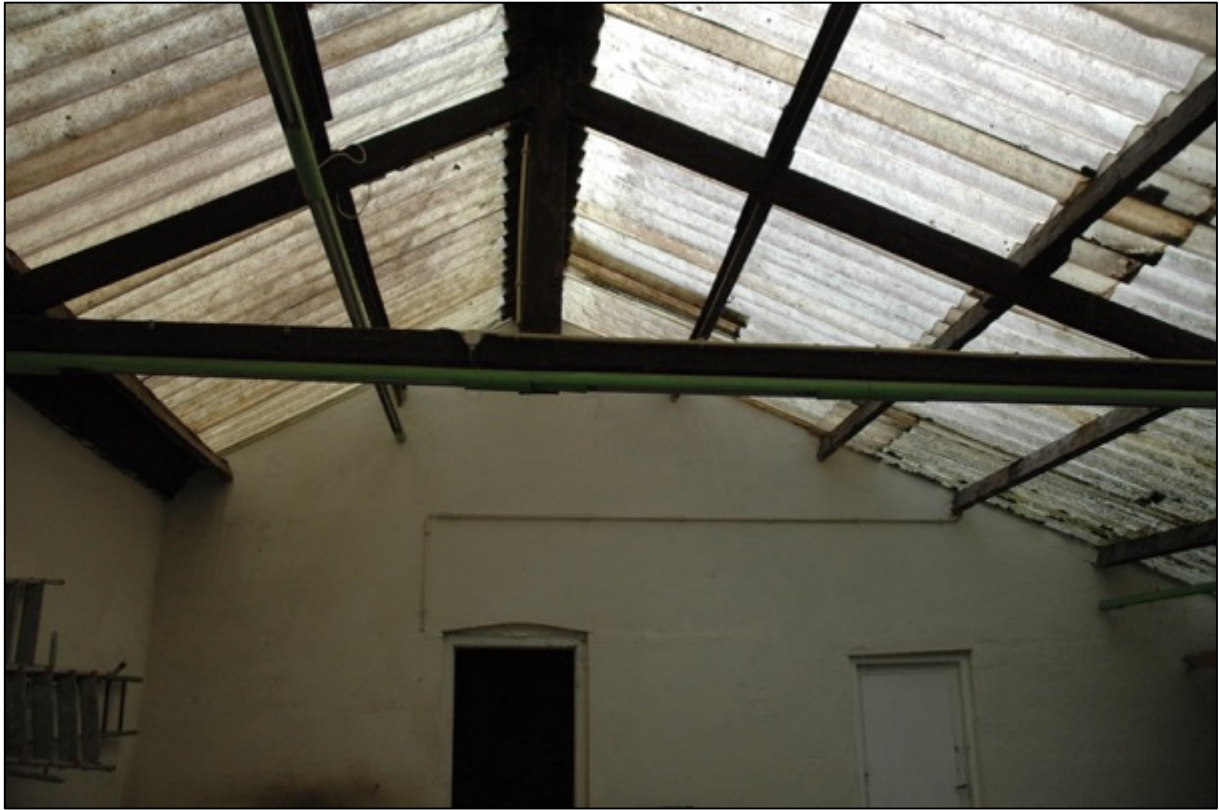
**Reigerstraat 10 B** De kernbouw van het adres Reigerstraat 10 B, van twee lagen plus kap, heeft een rechtergevel (in feite de achtergevel) op de begane grond die buiten door een aanbouw uit 1948 aan het gezicht onttrokken werd. Daar is binnen de aanbouw gepleisterd muurwerk te zien met een groot rechthoekig gat, in het verlengde van de garagedeur in de linker- of voorgevel. Ter hoogte van de verdieping is de rechtergevel van het hoofdvolume van nr. 10 B grotendeels uitwendig zichtbaar. Hier zien we zeer oud muurwerk in kruisverband. De twee stolpramen zijn recent en op een vreemde manier door een lichtgrijze gekeimde rand omgeven. Dat deze gevel nog een zeer oude is, blijkt uit enkele foto's die tonen dat er tot het laatste kwart van de 20ste eeuw kruisvensters aanwezig waren. Hun gaten zijn bij een renovatie rond het begin van onze eeuw hergebruikt. Het dakvlak is belegd met asfaltpapier. Het middengedeelte van het dak, dat afgeplat is, is met een brede zinken rand afgezoomd.

Afb.13: De overkapping van de aanbouw rechts van Reigerstraat 10 B uit 1948. Van laatstgenoemde zien we de vermomde rechtergevel.

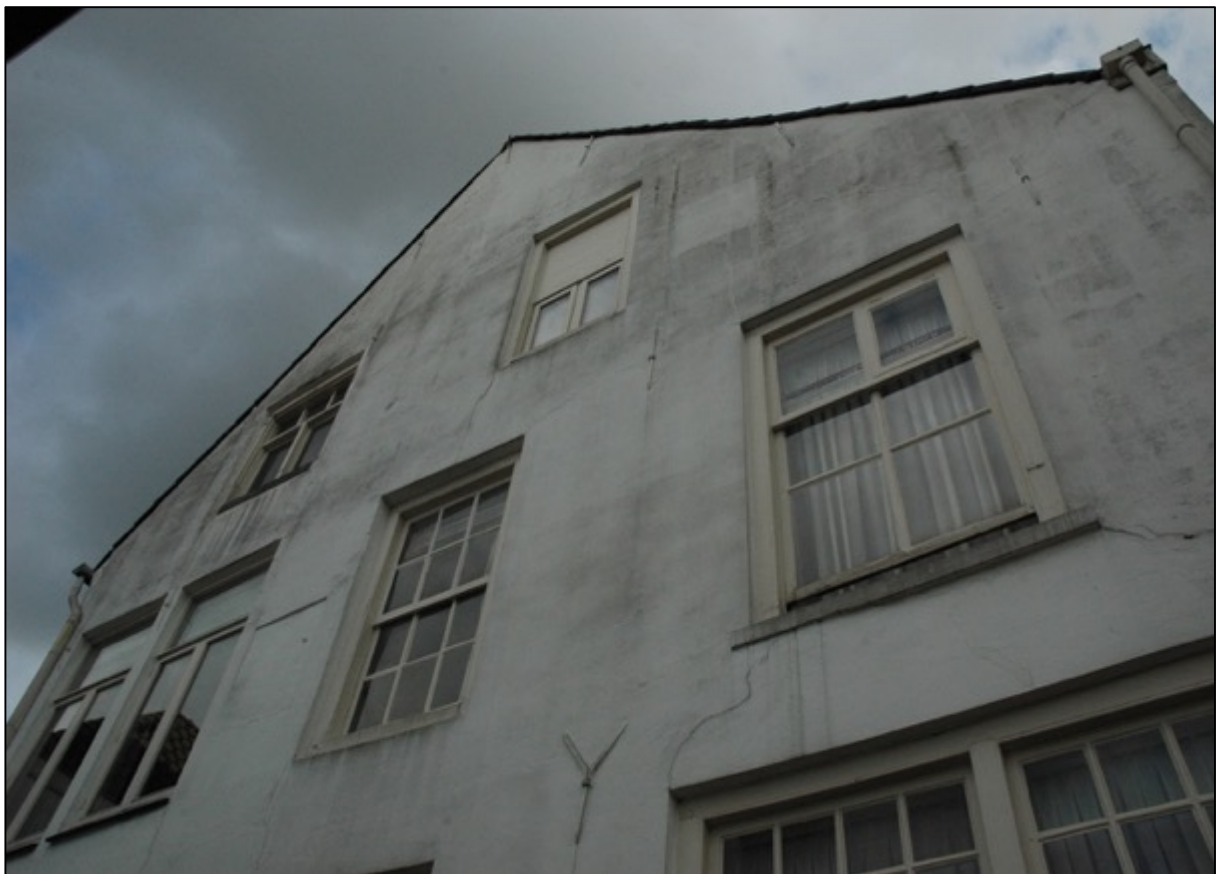
Het bovenste gedeelte van de gevel vertoont een aantal ankers, die niet allemaal regelmatig zijn verdeeld en verschillen van afmetingen en vorm. Zo bevindt zich op de borstwering tussen de verdiepingen een Y-vormige ankerschieter.

Afb. 14: De top van de achtergevel van nummers 8 (links) en 10. De gevel is een staalkaart van venstertypes en fases.

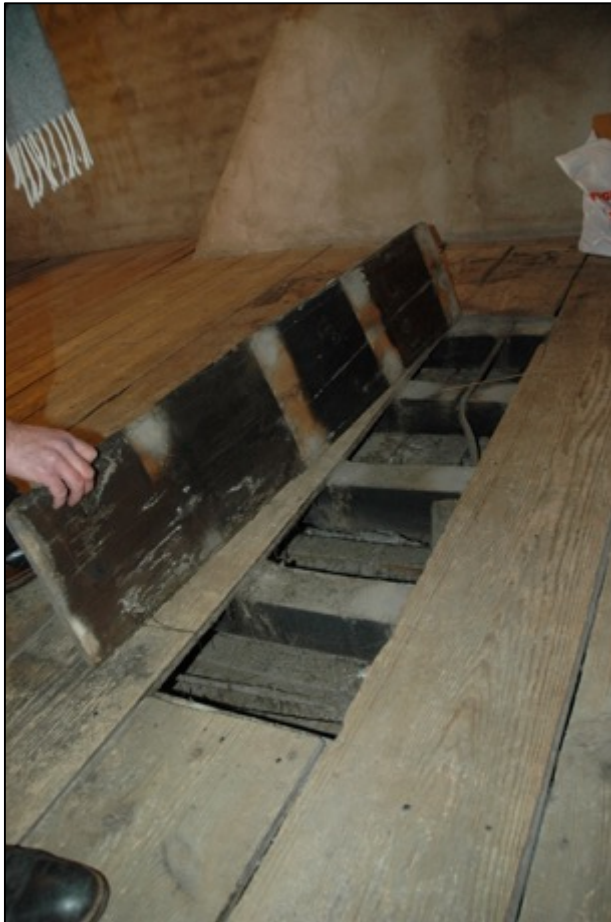
Afb. 17: Reigerstraat 8. Bij het uitnemen van grenen vloerdelen op zolder zijn op enkele plaatsen, in de voorste helft van de zolder, kinderbinten waargenomen. Mede vanwege de kleuraftekening op de onderzijde van de vloerdelen mogen we aannemen dat de vloerconstructie op zijn plek is gebleven en een samengestelde balklaag betreft.

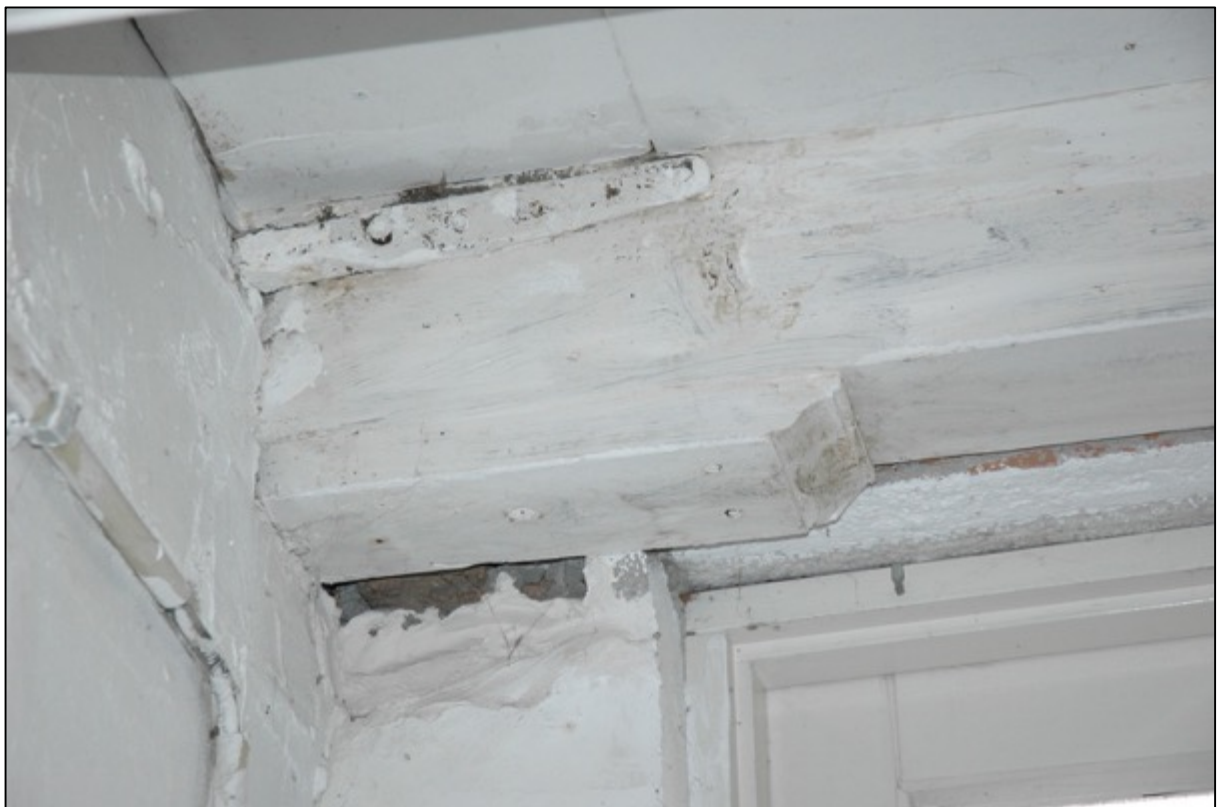
Afb. 18: In het voormalige pakhuis, Riegerstraat 10 B, zijn enkele balken boven het systeemplafond waargenomen. Het pand blijkt een zoldervloerconstructie te bevatten met een enkelvoudige balklaag in grenenhout. In de hoek rechtsvoor is op de verdieping dit sleutelstuk zichtbaar. De bewerking / versiering maakt datering rond het begin van de 17de eeuw mogelijk.

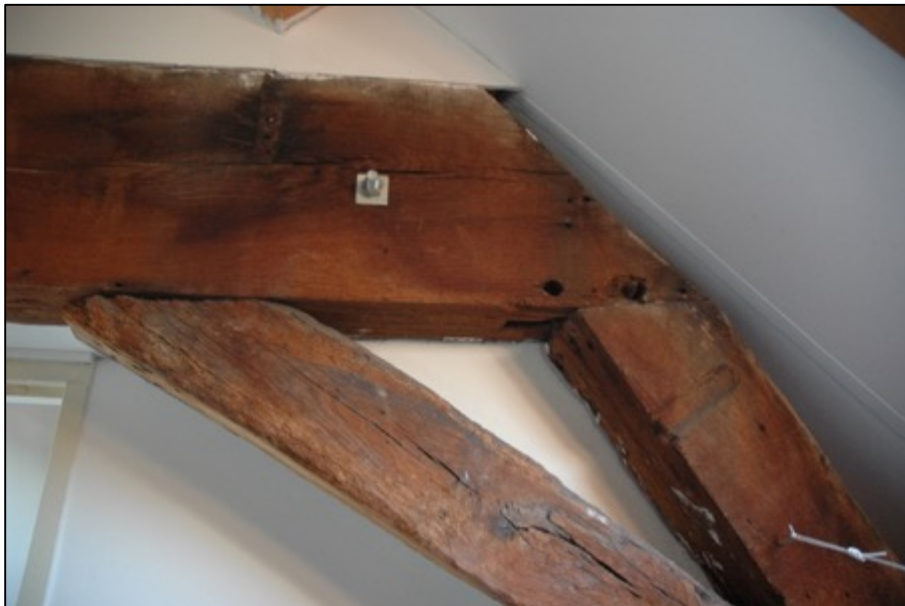
Afb. 19: Het voorlaatste halfspant op de zolder van Reigerstraat 10 is een van de vele voorbeelden in deze kapconstructie van de complexiteit die gemoeid is met de analyse, door de vele renovaties.

De dekbalk, het korbeel en het spantbeen zijn alle drie historische eiken balken. Het spantbeen is echter duidelijk niet voor deze plek gemaakt (zie het te brede pengat in de dekbalk). Het zou een vloerbalk kunnen zijn geweest. In het been ook een wisgat, eeuwen geleden bedoeld en gebruikt om de eiken balk overlangs te splijten.

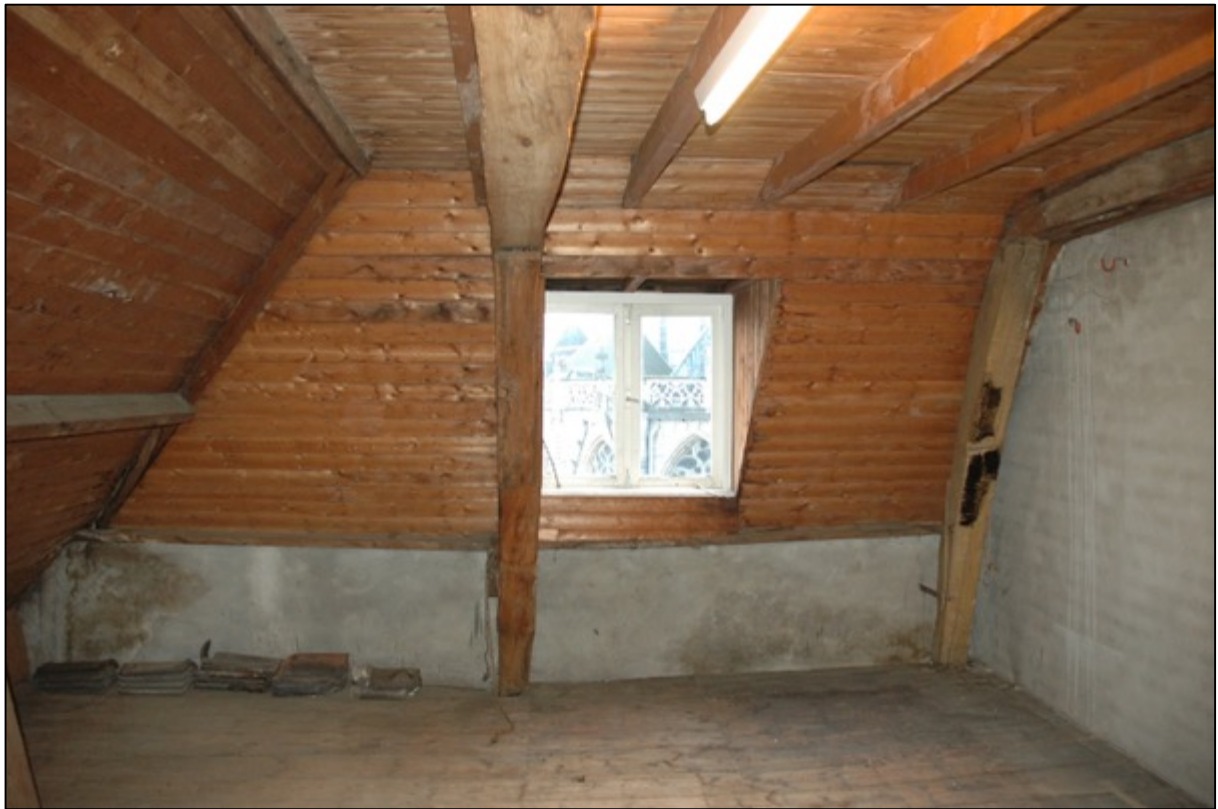
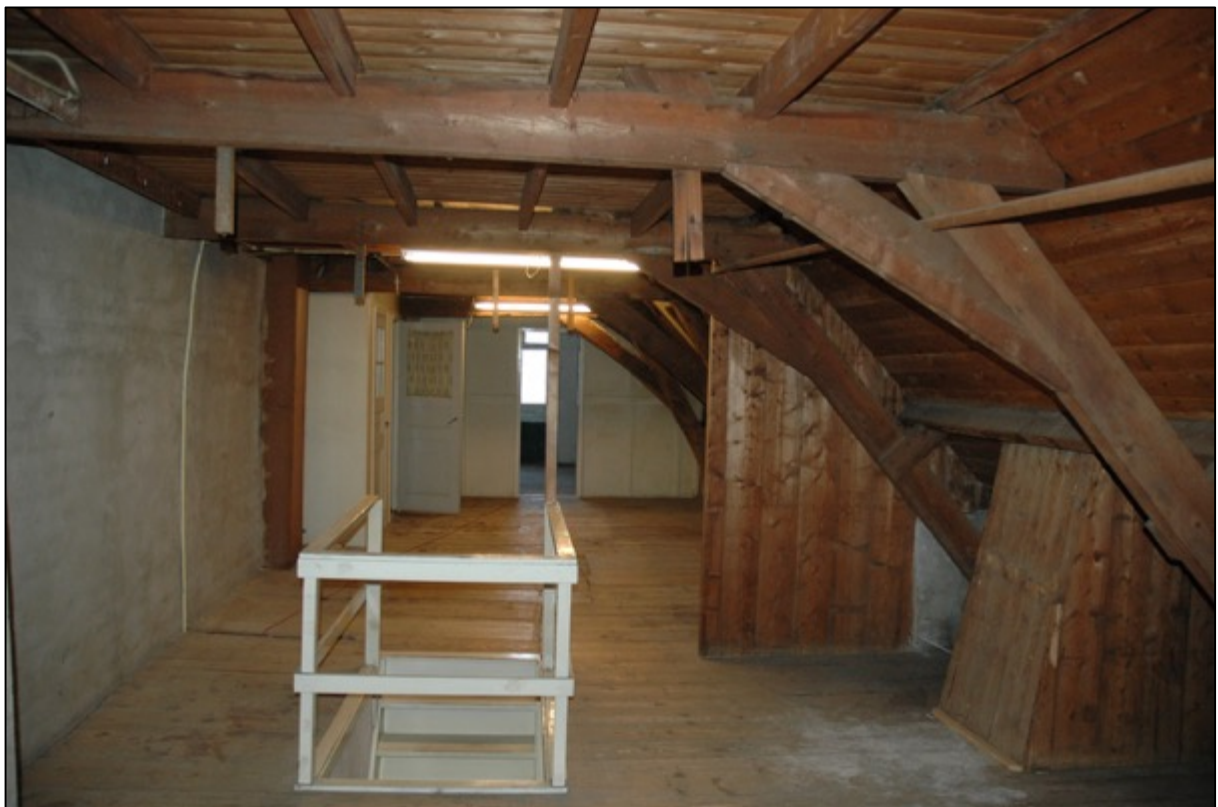
Afb. 20 en 21: De zolder van Reigerstraat 8, gezien richting voorzijde respectievelijk achterzijde. Bij het houten wandje op de onderste foto versmalt de plattegrond.

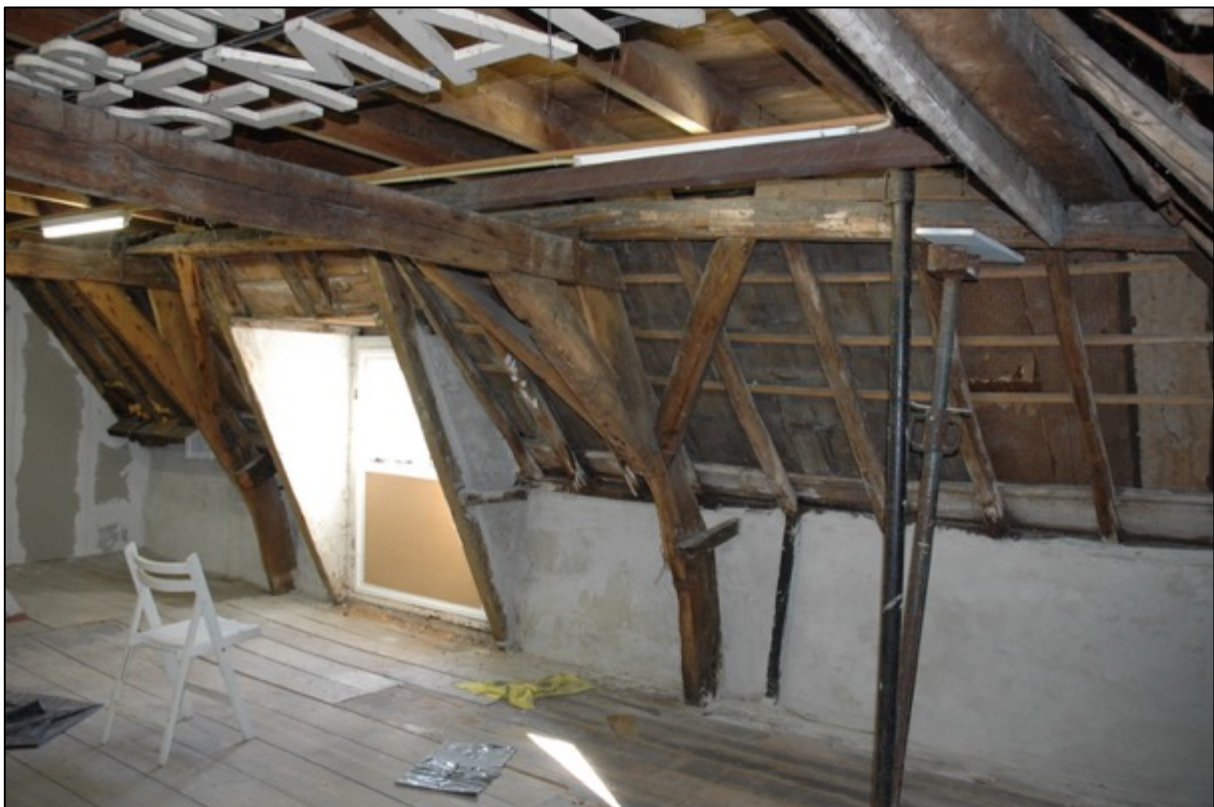
**Reigerstraat 10 B** De kapconstructie uit vermoedelijk de vroege 17de eeuw is in opzet behouden.

Afb. 22: De zolder van Reigerstraat 10 B, gezien naar linksvoor, met de dakkapel die als laadopening gefungeerd heeft.

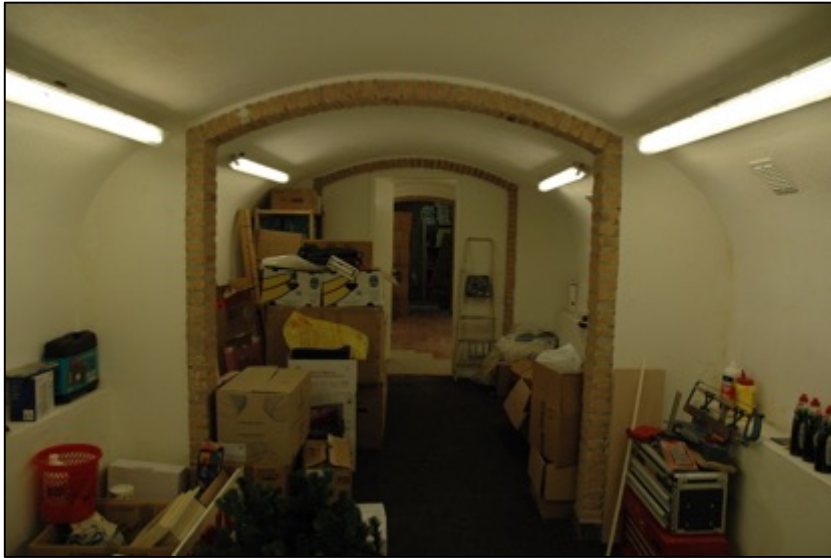
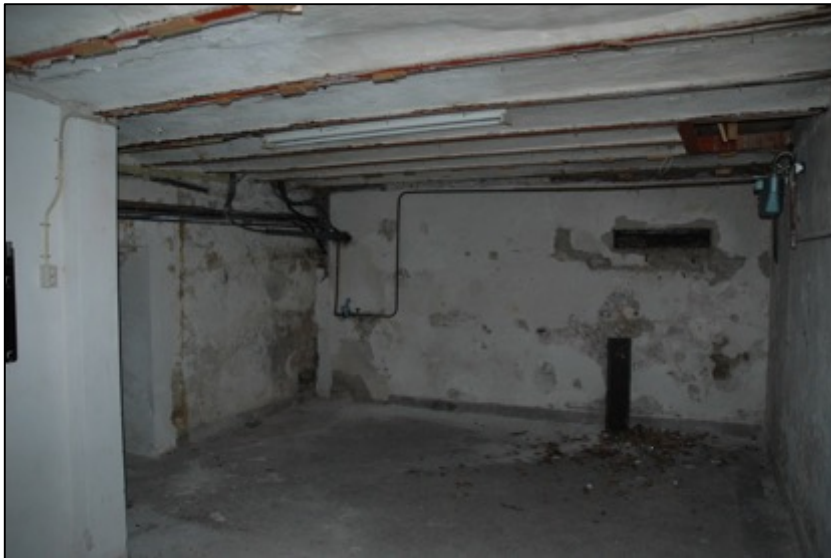
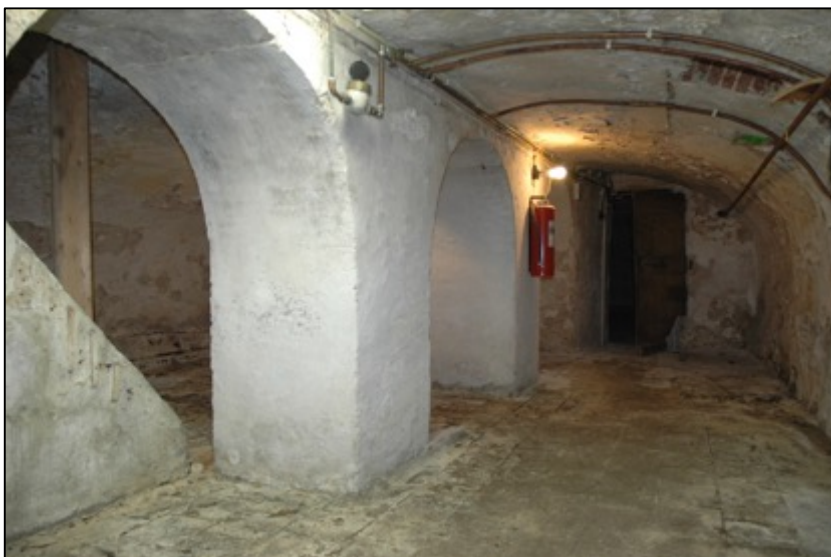
Afb. 23: De kelder onder nr. 8 naar voor.

Afb. 24: De voorkelder van nr. 10 richting voorgevel.

Afb. 25: De achterkelder van nr. 10; de linkse beuk gezien naar voor.

De achterste 'kelderkamer' heeft nog een tongewelf, in de lengterichting van het pand dus haaks op de voorgevel. De kruin van het gewelf ligt amper 1,70 m hoog. Iets links van het midden van de gewelfkruin is een reeks vierkante pijlers geplaatst, met in het midden drie scheibogen. Hierdoor zijn twee beuken ontstaan. Zowel vooraan als achteraan de rechtse beuk is een trapopgang gemetseld. Beide trappen zijn buiten gebruik gesteld. Links in de voorwand zit de doorgang naar de voorkelder, terwijl achteraan in de linkermuur een opening is gemaakt naar een trapgat in de steeg naast het huis. De laatstgenoemde doorgang is gezien de slordigheid ervan, duidelijk een recente ingreep.

Door pleisterwerk en lagen witsel schemeren bouwsporen. Totdat die nauwkeurig zijn geïnspecteerd, kan een bouw- en gebruiksgeschiedenis niet worden opgesteld. Wat alvast opvalt, is dat er twee inpandige trappen op deze ruimte uitkomen, beide in de rechtse beuk. Dit lijkt een bouwfasering aan te geven.

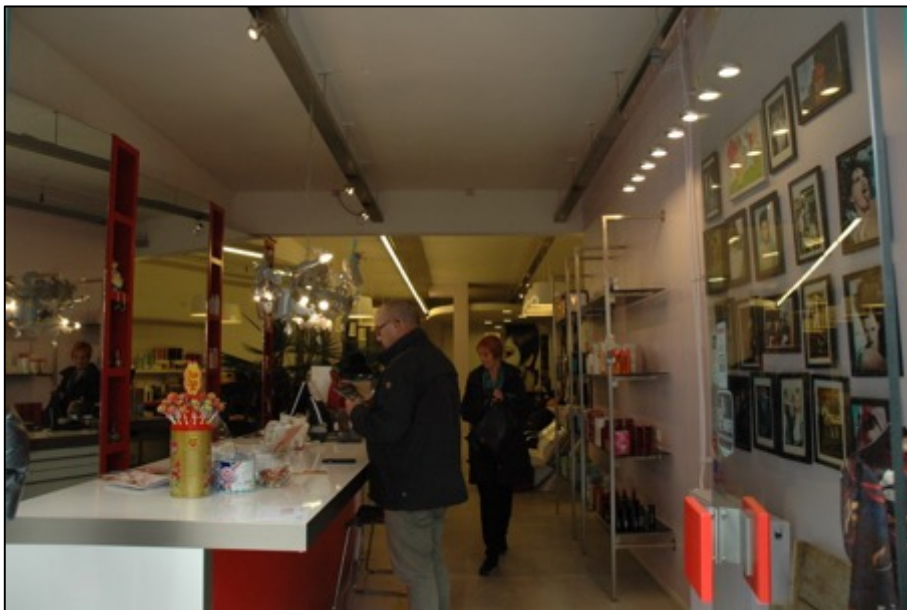
Afb. 25: De kapperszaak op nummer 10 in bedrijf, gezien naar achter.

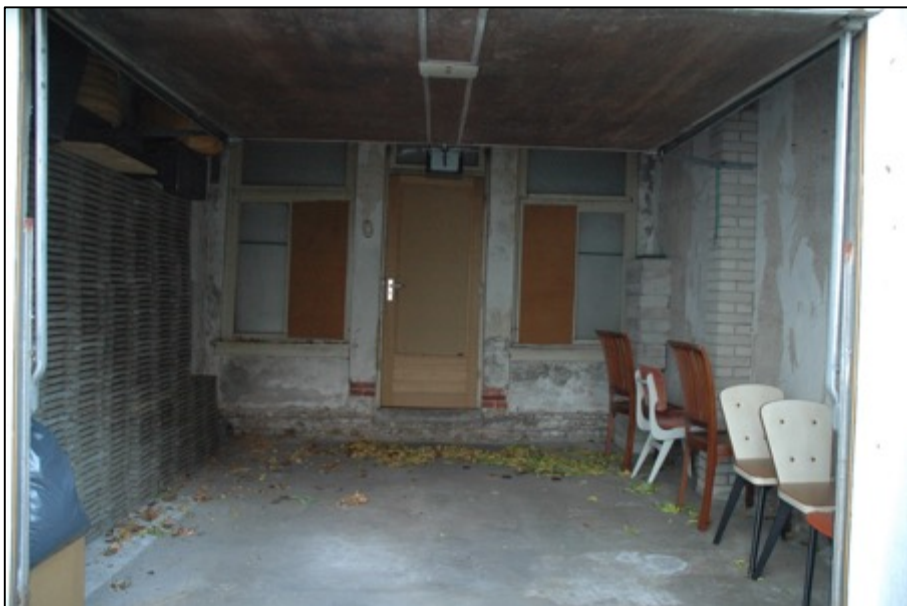
Afb. 26: De begane grond van het vroeger vrijstaande bijgebouwtje achter nummer 10.

In wat nu een garage is, is de binnenzijde van de pui in de voorgevel te zien. Dit we naar de interieurkant kijken, blijkt onder meer uit vensterbetimmeringen. Overigens zijn alle wandopeningen in opzet laat-19de-eeuws, maar sterk aangetast.

- 0.14 Achter de aanbouw van nr. 10 staat een garage met vrijwel vierkante plattegrond. In eerste opzicht lijkt dit een bedrijfsruimte, maar er wat langer stilstaan loont. De voorwand bevat een deur met aan weerskanten een venster (onderraam met tussenstijl, groot bovenlicht). Aan een paar zaken, zoals de betimmeringen van de vensters is te zien dat we in de garage de binnenzijde van deze pui zien. Datering: grofweg begin 20ste eeuw.

Met andere woorden: achter Reigerstraat 10 lag een stukje buitenruimte en vervolgens kwam een semi-vrijstaand achterbouwtje. (*Semi* want het grensde wel aan wat nu 10 B heet.) Dit losse volume is met een tussenlid aan het linkse gedeelte van het dubbelhuis vastgemaakt. In de steeg links kunnen we daar dan ook jong metselwerk zien, terwijl de zijmuur van de wat oudere massa ruw gepleisterd is. Op oude foto's zien we er een volume staan met een zadeldak. Het raakte het grote huis niet. Dat kleine dak is er pas rond 2000 afgegaan [afb. 55, foto uit 1994 mét dak].

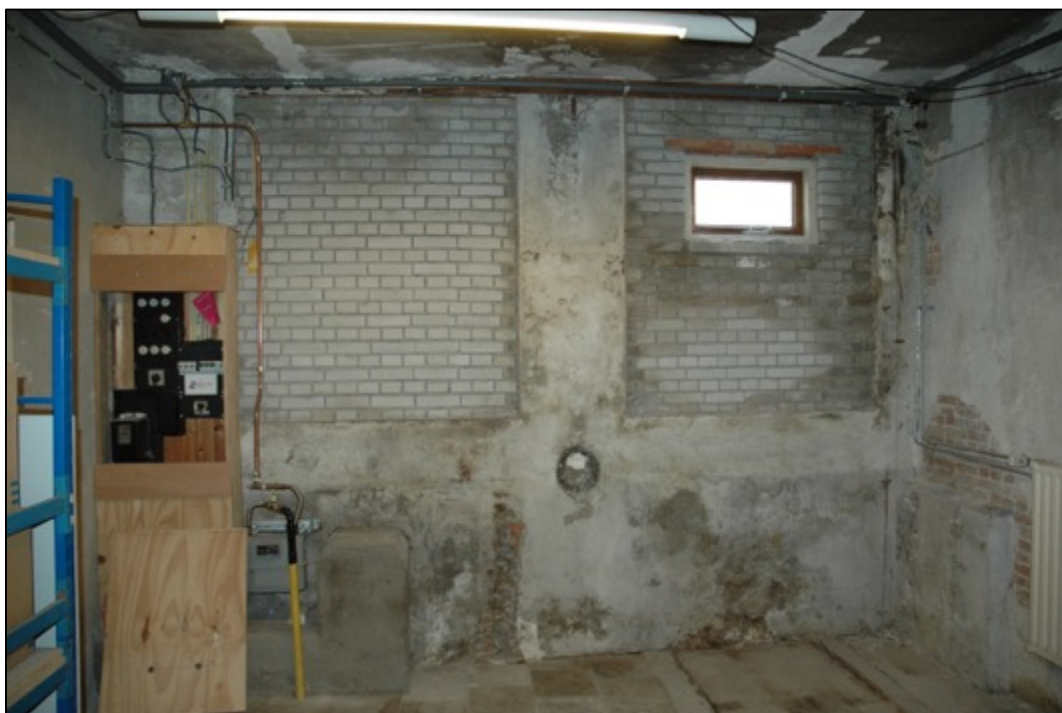
Afb. 27: Vertrek 0.16 naar links, waar tot voor kort twee vensters zaten.

0.16 Dit is een groot rechthoekig vertrek, linksvoor op de begane grond van het vroegere 'pakhuis', nr. 10 B. De wanden zijn gecementeerd en de vloer is belegd met straattegels. Hieraan is af te lezen dat het in een recent verleden een garagebedrijf herbergde. In de hoek rechtsvoor, naast het 'ketelhuis', is het verloop van de verdiepingstrap te volgen. De linkermuur bevatte vroeger twee grote vensters [afb. 27]. Deze zijn met behulp van kalkzandsteen-stenen dichtgezet. In het achterste van de twee is een uitzetraampje geplaatst.

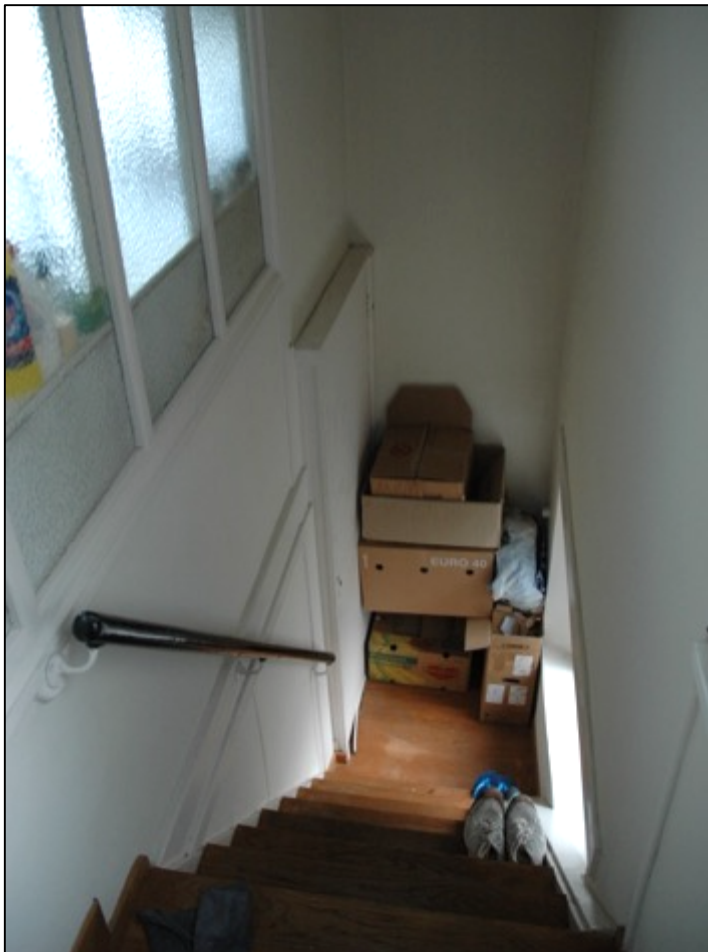
Afb. 29: Achteraan de eerste verdieping van nr. 8 is in 1957 een trap aangelegd, die de eerste verdieping met de winkelruimte beneden verbond. Tegenwoordig is deze gebarricadeerd.

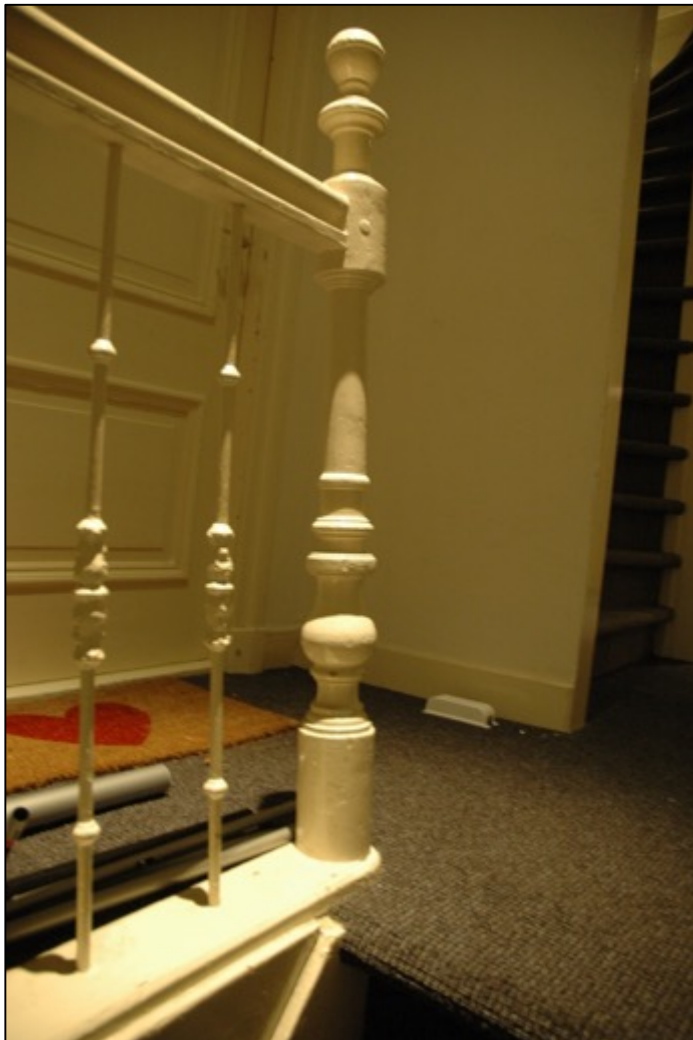
Het traphek met de gesneden paal en de paneeldeur in een geprofileerd kozijn links, de voordeur van het appartement, hebben een 19de-eeuws karakter [afb. 30]. Zij doen vermoeden dat de indeling van de verdieping tot ten minste die tijd terug gaat. Binnen wordt dat bewaarheid.

Afb. 30: De gesneden trappaal en het spijlenhekje op de eerste verdieping van nr. 10. Zij ogen gelijktijdig met de deur die nu de entree van het appartement vormt. Dit overloopje lijkt daarmee ongewijzigd sinds de latere 19de eeuw.

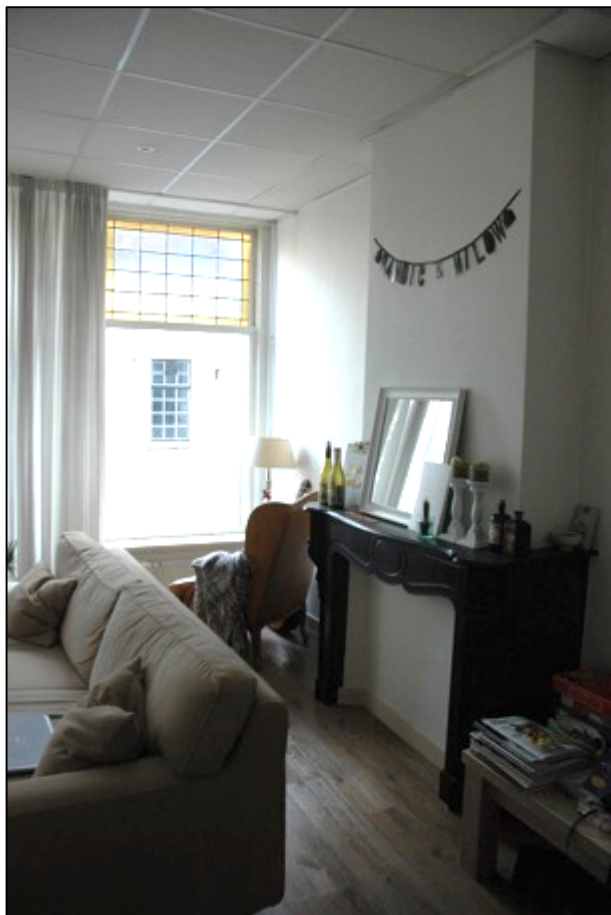
Afb. 31: De voorkamer op de eerste verdieping van Reigerstraat 10.

- 1.14 De voorkamer ligt van oudsher langs de volle drie traveeën van de voorgevel. De drie schuifvensters hebben ongedeelde bovenramen en ongedeelde onderramen. In de bovenlichten is kleurloos, vierkant glas in lood gevat met een gele omlopende band. Dit oogt midden-20ste-eeuws. Er is een vooroorlogse foto behouden, uit 1931 of '32, die middenstijlen in de onderramen toont [afb. 61: bij nr. 10 met zesruiters, bij nr. 8 met T-vensters. Zie tevens de straatwandtekening uit 1951, afb. 6]. Tegen de (in aanzicht vanaf de voorgevel) linkermuur, de linkse zijgevel, is een schouwpartij geplaatst. Het heeft een neobarokke mantel uit zwart marmer. Dit type is courant in de latere 19e eeuw. De verdere aankleding van het vertrek is gemoderniseerd, maar de oude omtrek is er nog.

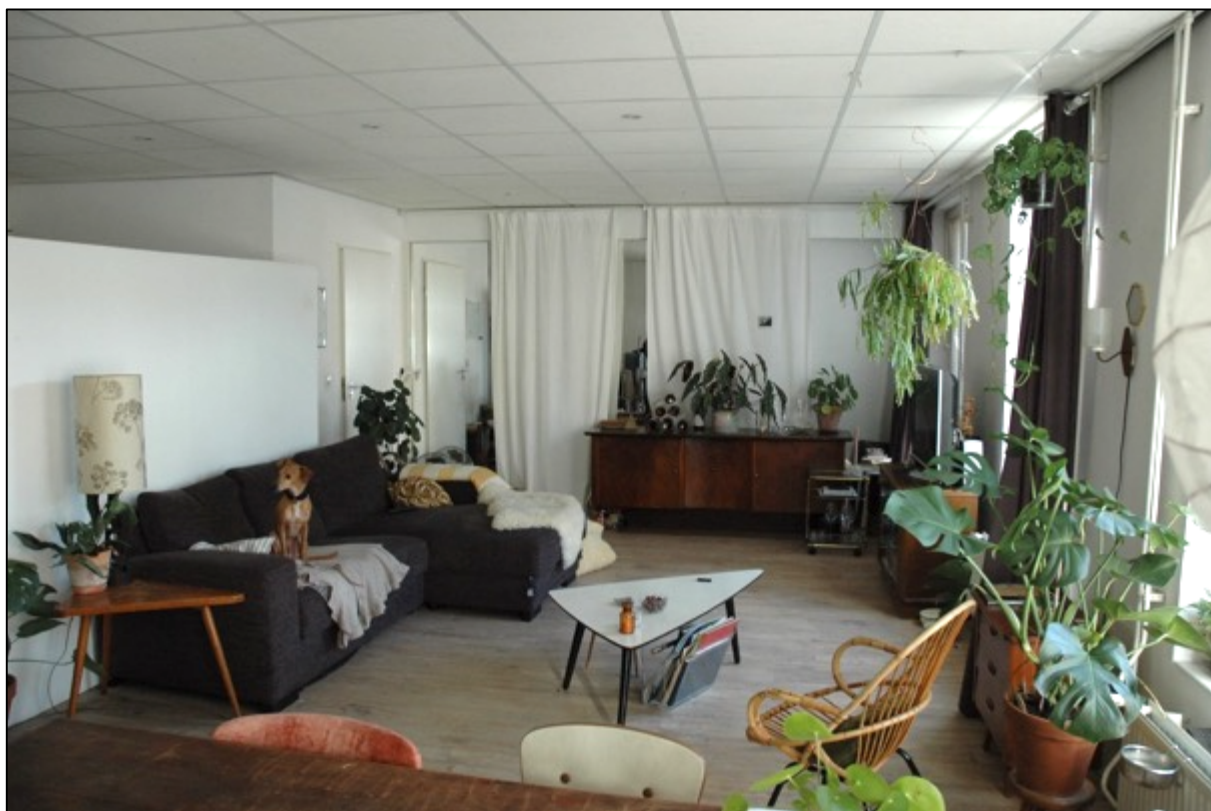
Afb. 32: De woning op de verdieping van Reigerstraat 10 B, gezien naar linksvoor.
