Bouwhistorische opname

Reigerstraat 8, 10 en 10 B  
Breda

Rijksmonumenten 10286 en 10287 (kad. 8814 resp. 8770)

© Veerman Bouwhistorie, 2017

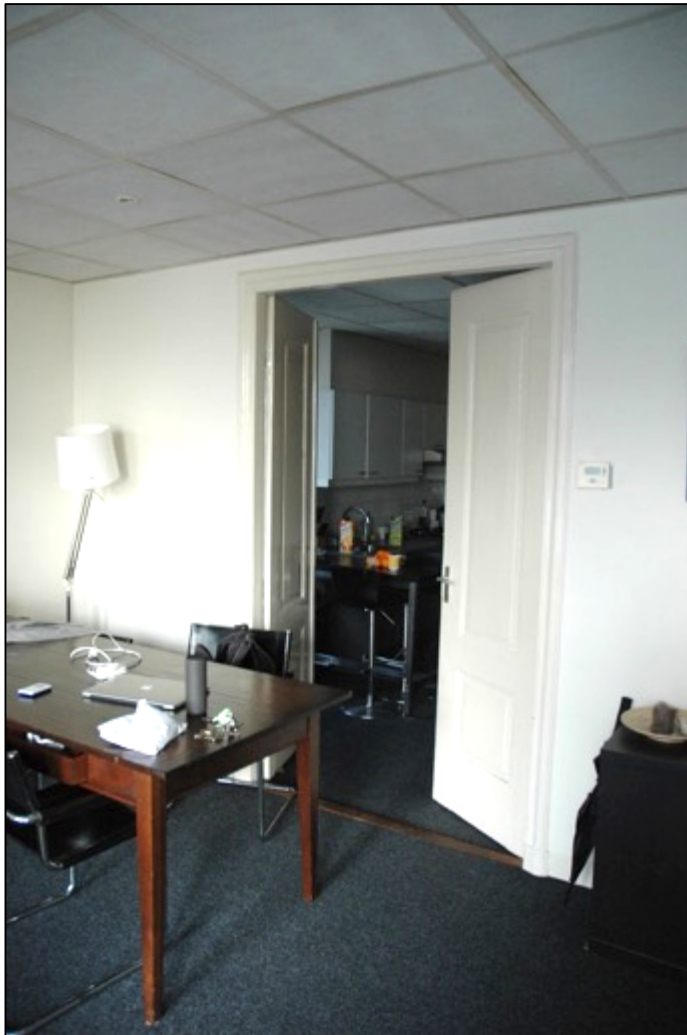
Afb. 33: De *porte brisée* in de suite van twee kamers aan de voorzijde van de tweede verdieping van Reigerstraat 10.

- 2.14 Dit is het tweede vertrek van twee kamers *en suite*, vanaf de voorgevel: 2.14 is het voorste, gelegen aan de straatkant. Dit tweede vertrek is aangekleed als eetkeuken. De aankleding is recent. Het venster in de linkerwand is een zesruits (2x1+2) schuifvenster. De verbrede middenstijl wijst op ontstaan rond of voor het midden van de 19de eeuw. De voorwand van het vertrek wordt grotendeels gevormd door een deurpartij met twee vleugels. Deze *porte brisée* omvat twee tweevaks paneeldeuren in een geprofileerd kozijn. De deuren zijn van oudsher draaiend uitgevoerd.

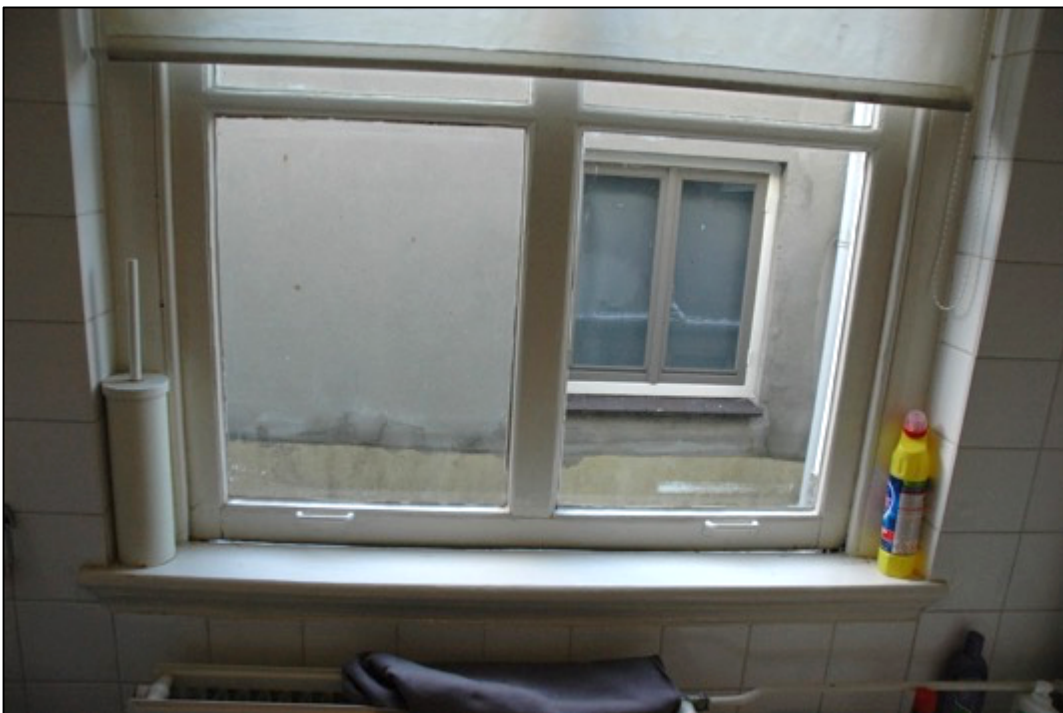
Afb. 34: In de badkamers van beide verdiepingen van nr. 10 zijn 19de-eeuwse schuifvensters inclusief een gedeelte van hun betimmering behouden. Deze foto is op de tweede verdieping genomen.

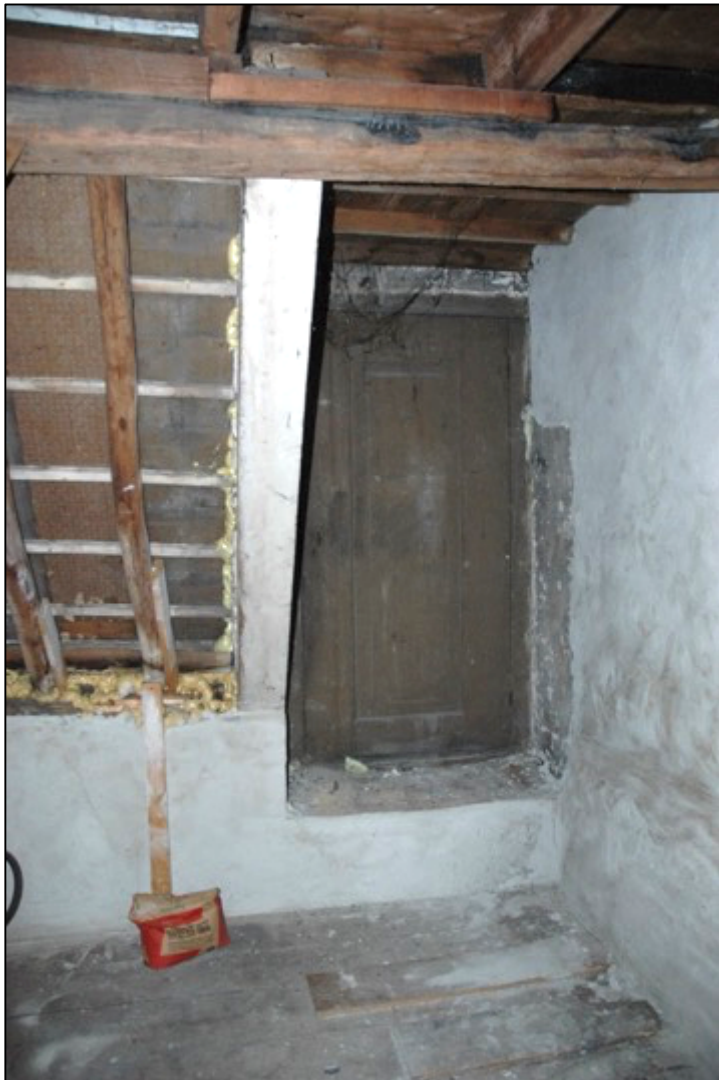
Afb. 35: Bouwdeel 10 B bevat op drie bouwlagen vooraan in de rechtermuur een nis of doorgang die getuigt van vroegere verbondenheid met het rechts aangrenzende gebouw, behorend tot Reigerstraat 6.

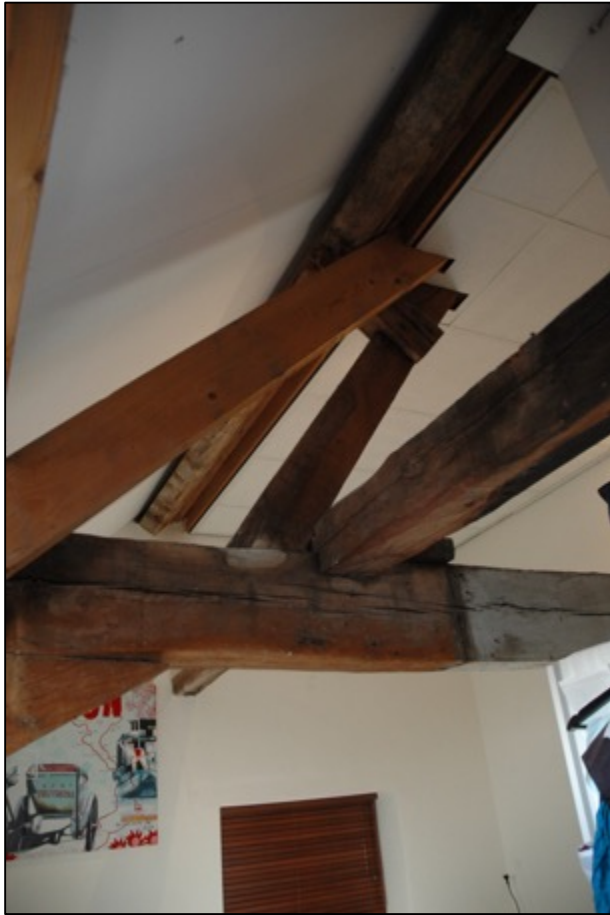
Afb. 36: De zolder van Reigerstraat 10. In de slaapkamer achteraan is een van de oudere eiken spanten behouden. De kleurafwerking, die scherp afbreekt, is het restant van een vroegere indeling van de zolder.

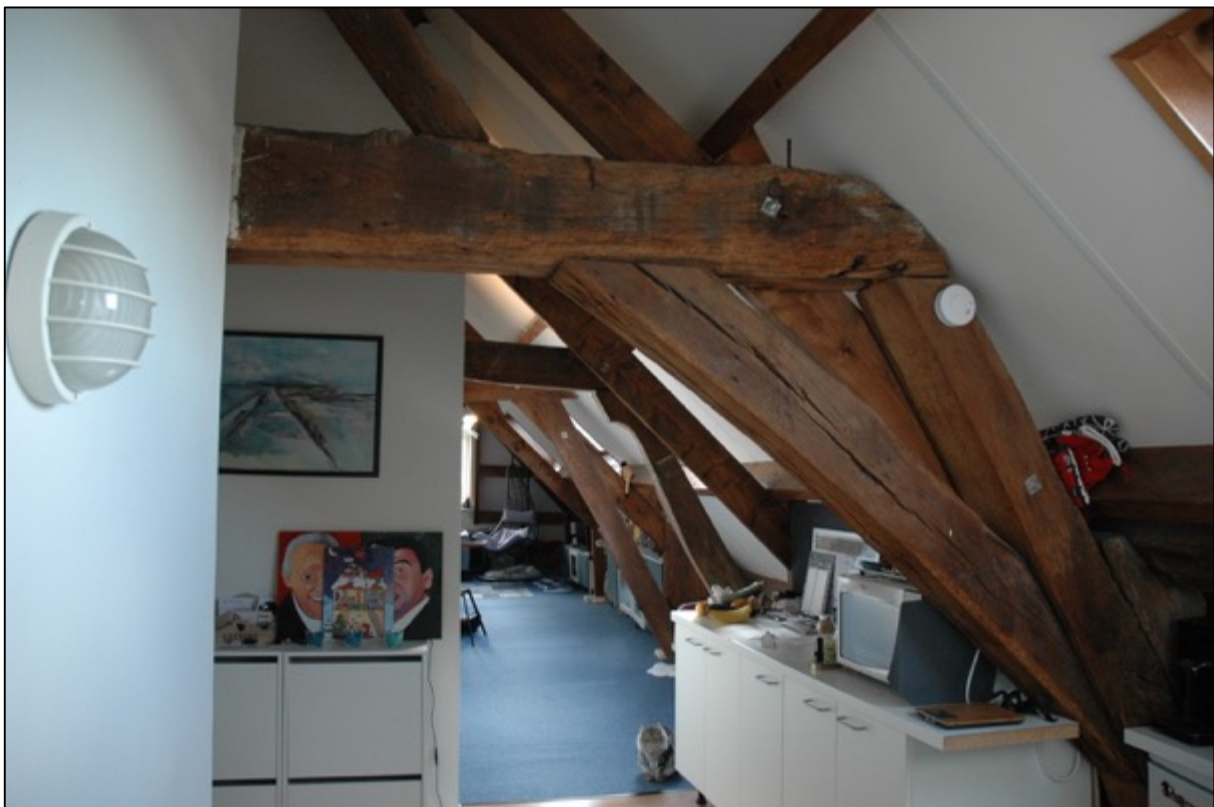
De grotere zolder die hierachter ligt (2.17) is vooral vanwege zijn rommelige dakconstructie van belang. Deze oogt bij eerste aanschouwing indrukwekkend oud, tot men gaat inzien dat er hout uit allerhande perioden door elkaar is gebruikt. Dat is elders al belicht.

Afb. 37: Overzichtsfoto, van achter naar voor. Je ziet gedeelten van een aantal onderjukkan, die elk op eigen wijze zijn verstevigd, in ten minste drie hoofdbouwfases. Interessant en gecompliceerd.

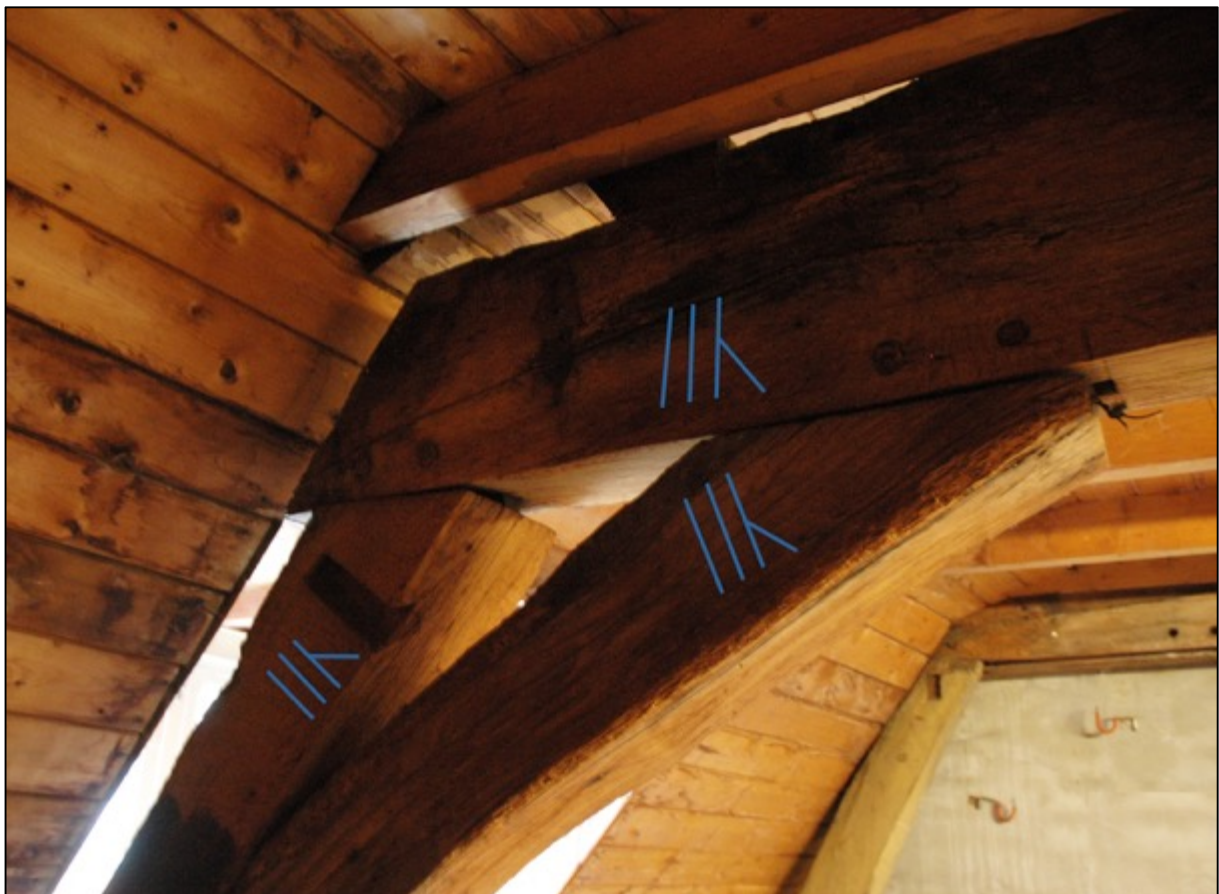
Afb. 45: In blauw aangezet de telmerken van het meest rechtse halfspant onder het voorste dakschild: 3 met richting-aanduiding.

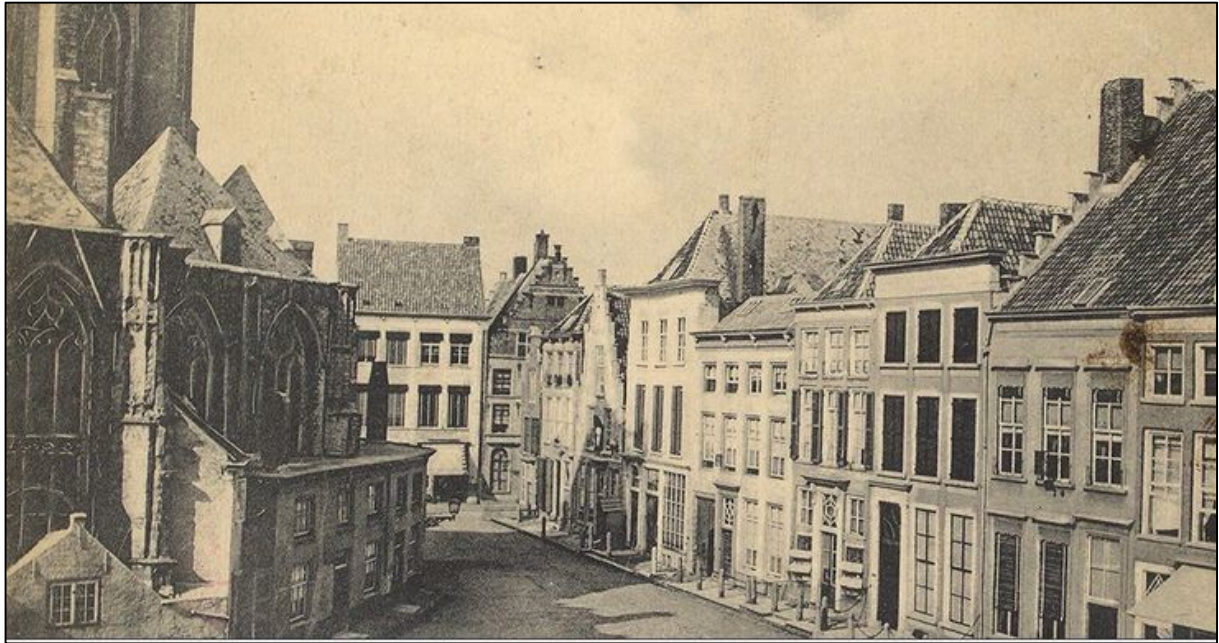
Afb. 46: Deze foto van omstreeks 1870 kan verkeerd geïnterpreteerd worden. Het pand Reigerstraat 6 staat er prominent op, maar het dak van nr. 8 - 10 is niet te zien (ook niet tussen de kapjes van de kooromgang). [SAB]

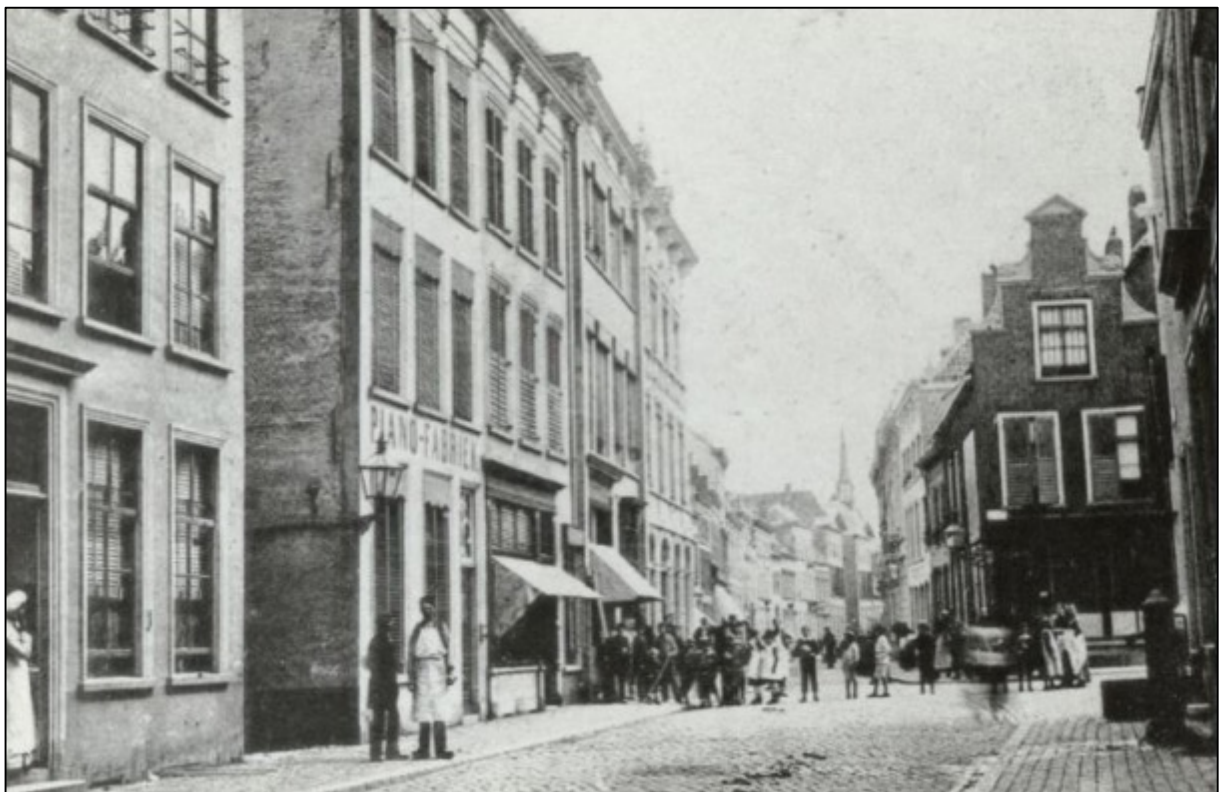
Afb. 47: Straatbeeld waarop de 19de-eeuwse toestand van de voorgevel te zien is. De pui van nr. 8 lijkt op wat later als 'bestaand' op tekening werd gezet, maar de grote ruit heeft nog een bovenlicht met indeling. Reigerstraat 10 heeft een onderpui met drie traveeën zoals op de verdiepingen. [SAB]

De oudste foto's laten zien dat nummer 10 nog een driedeling kende met twee vensters en een deur rechts daarvan. De verschillende bouwlagen vormden een eenheid. In die periode bestond op Reigerstraat 8 al een etalage-achtige indeling van de pui, met een groot venster en rechts daarvan de winkel deur, plus de deur die de buitengang rechts van het pand ontsloot. Van nummer 8 kunnen we beschikken over twee bouwdoSSIERS, waaruit blijkt dat in 1917 en in 1928 de winkel werd gemoderniseerd. In de tussentijd kreeg ook nr. 10 een 'moderne' winkelpui, maar het precieze ontstaansmoment is niet te bepalen. De voorhanden foto's laten een pui zien die in de eerste jaren van de 20ste eeuw courant was.

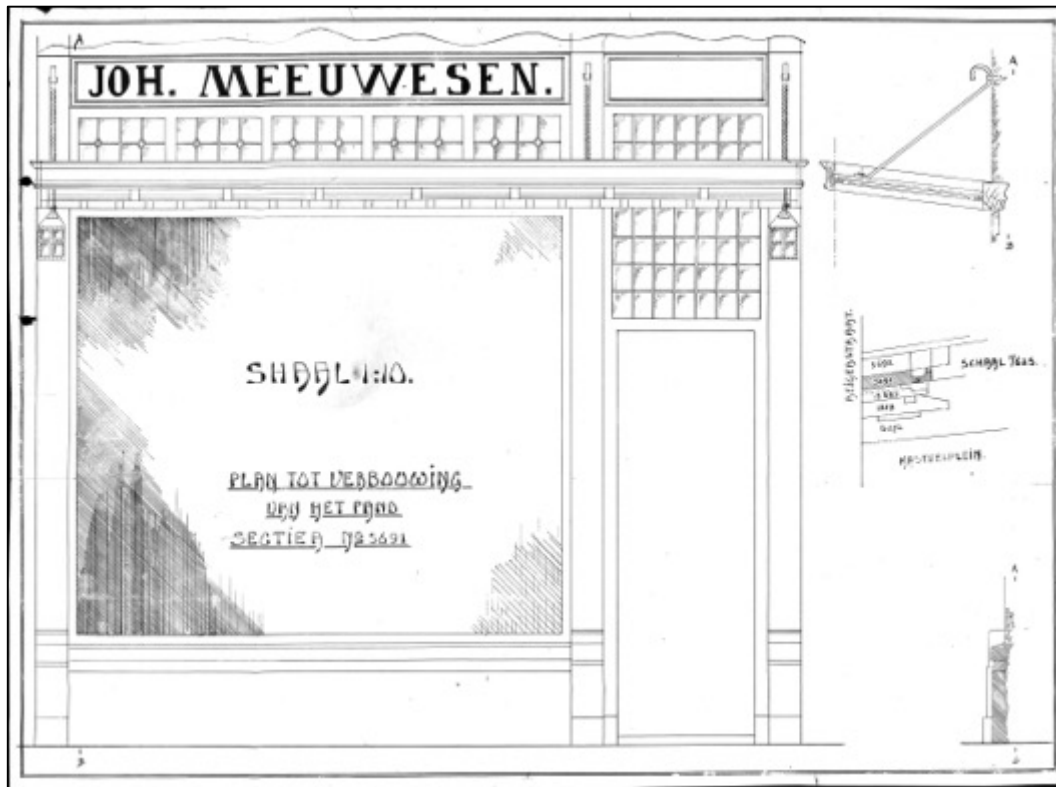
Afb. 48: Ontwerp voor een nieuwe winkelpui van nr. 8 in 1927. [SAB]

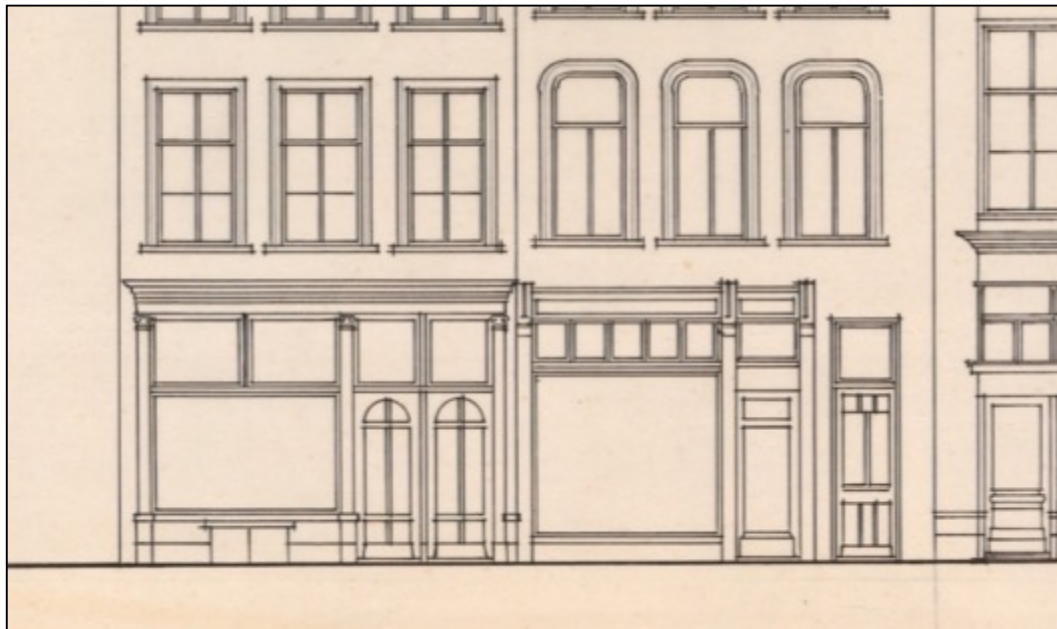
Afb. 49: Uitsnede uit de tekening van de straatwand uit 1952 (zie afb. 6). [SAB]

Zo weten we globaal hoe tot stand kwam wat we zien op de voorgeveltekening uit 1951. Met de grote verbouwing van 1956-'57 kreeg Reigerstraat 8 een eigentijds vormgegeven winkelpui, die weinig tot geen relatie meer had met de bovengevel. De 19de-eeuwse of vroeg-20ste-eeuwse pui van nr. 10 heeft er tot 1976 in gezeten. Toen zijn voor het pand de bouwvakkers gefotografeerd die de winkels en puien uniformeerden naar wat toen al een poosje op nr. 8 bestond. In de laatste decennia is de hele begane grond-zone op een vrij schrale manier vernieuwd.

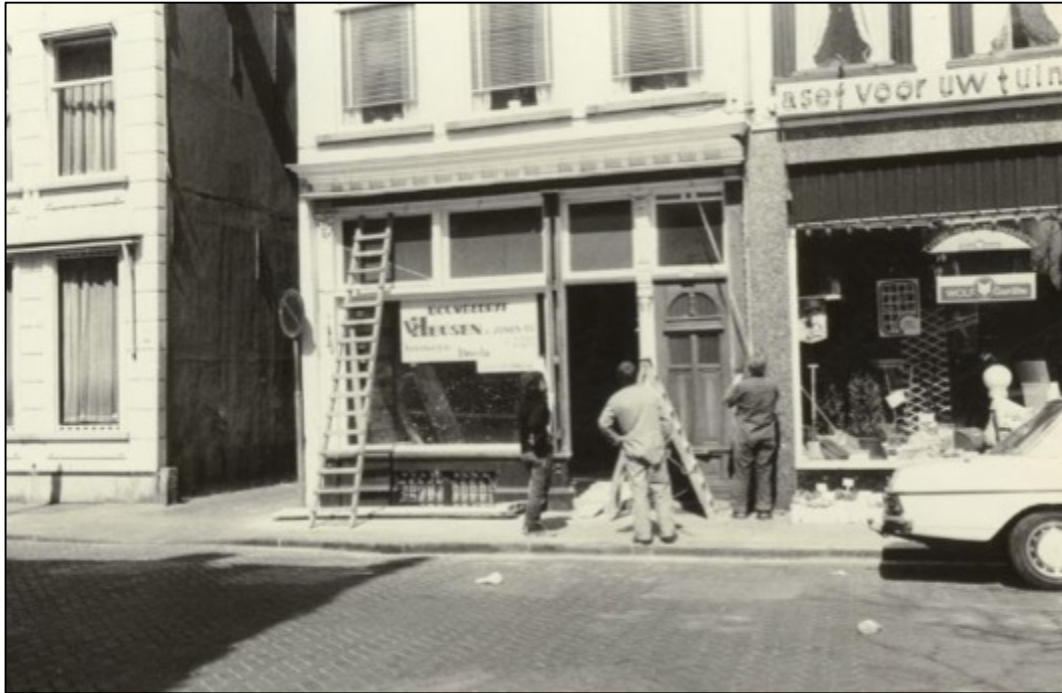
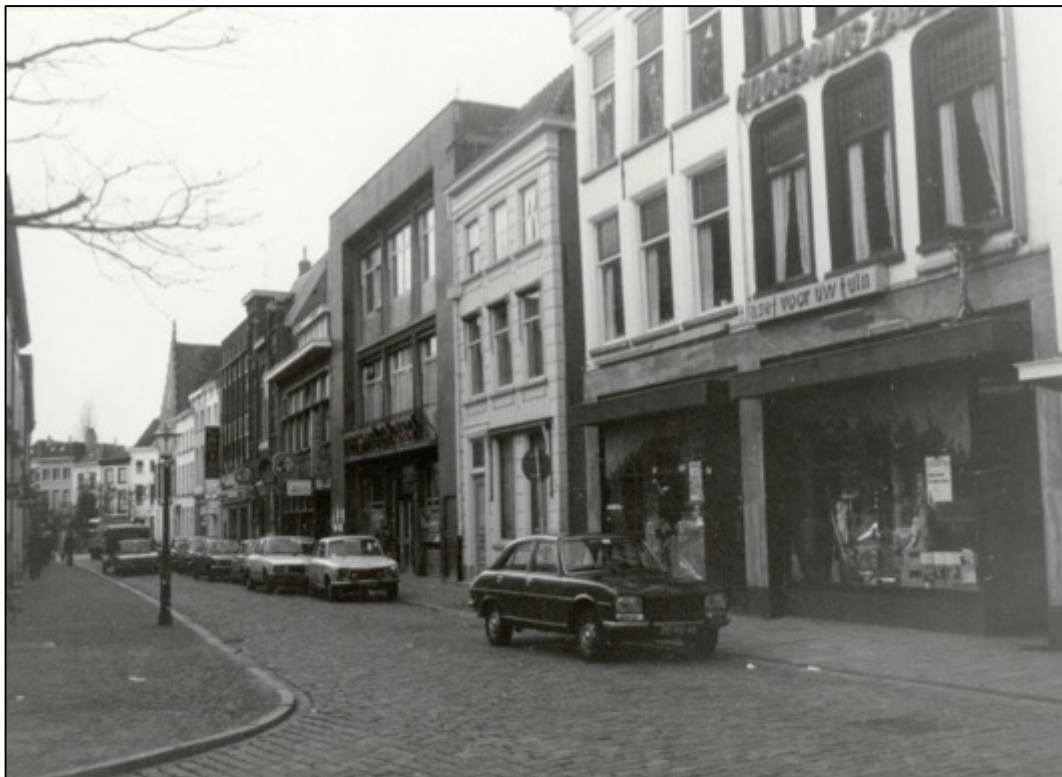
Afb. 50 en 51: De vroeg 20ste-eeuwse pui van Reigerstraat ging er in 1976 uit.

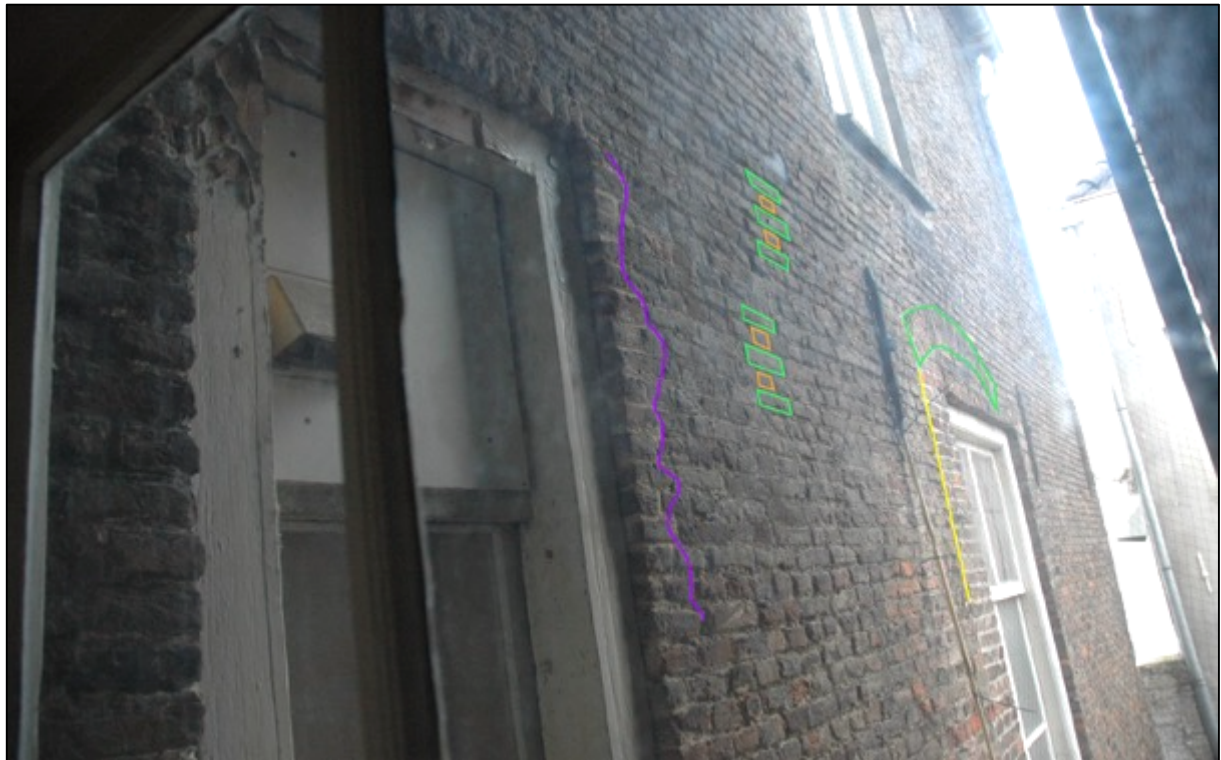
Afb. 52: De zijgevel aan de rechterkant van Reigerstraat 8 met geaccentueerde bouwsporen.

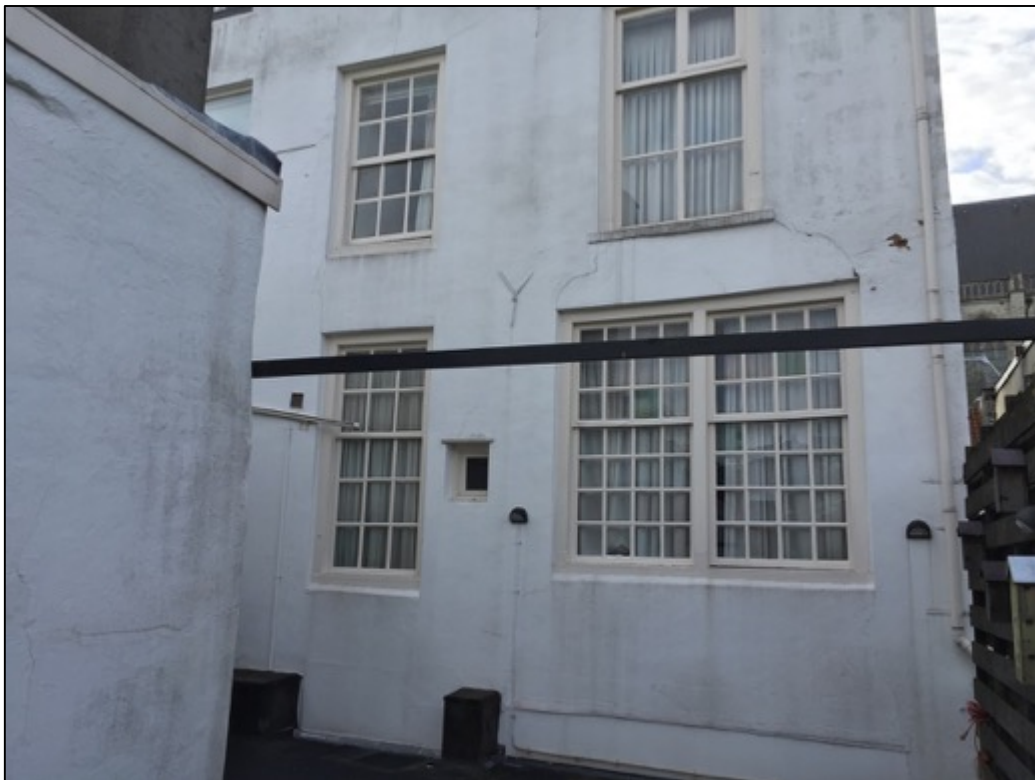
Afb. 53:  
Detail van de  
achtergevel  
van Reiger-  
straat 10.  
[Foto Ivo de  
Bruin / Studio  
PUUR NL]

Onder het grote venster van Reigerstraat 10 is in de muur een lange loodslag opgenomen [afb. 53]. Het dakje van het achtergebouwtje is nooit helemaal tot de achtergevel van nr. 10 doorgetrokken. Had het dakje aan die kant een derde dakschild met een goot langs de achtergevel van nr. 10? De slab wijst ons in elk geval op het feit dat we eigenlijk niet weten wanneer het tussenlid. Op de vooroorlogse kadasterkaartjes wordt er buitenruimte weergegeven, al is dat niet steeds heel duidelijk. Er tekenen zich in het niet gepleisterde stukje zijmuur twee bouwfasen af, met het hoogste stuk in kruisverband en een strook daarop van jonger datum, in halfsteens verband.

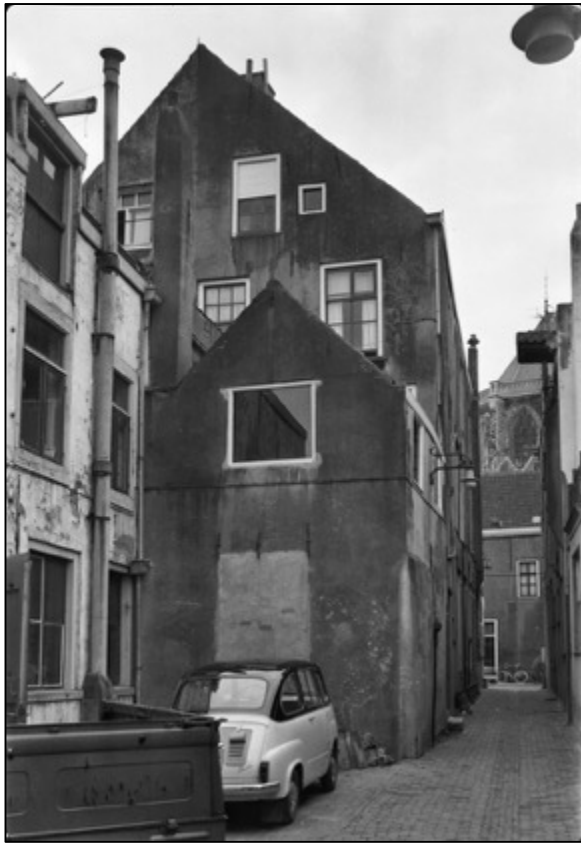
Afb. 54: Foto uit het laatste kwart van de vorige eeuw met de achtergevels van met name Reigerstraat 10 en de zijgevel van 10 B. [RCE]

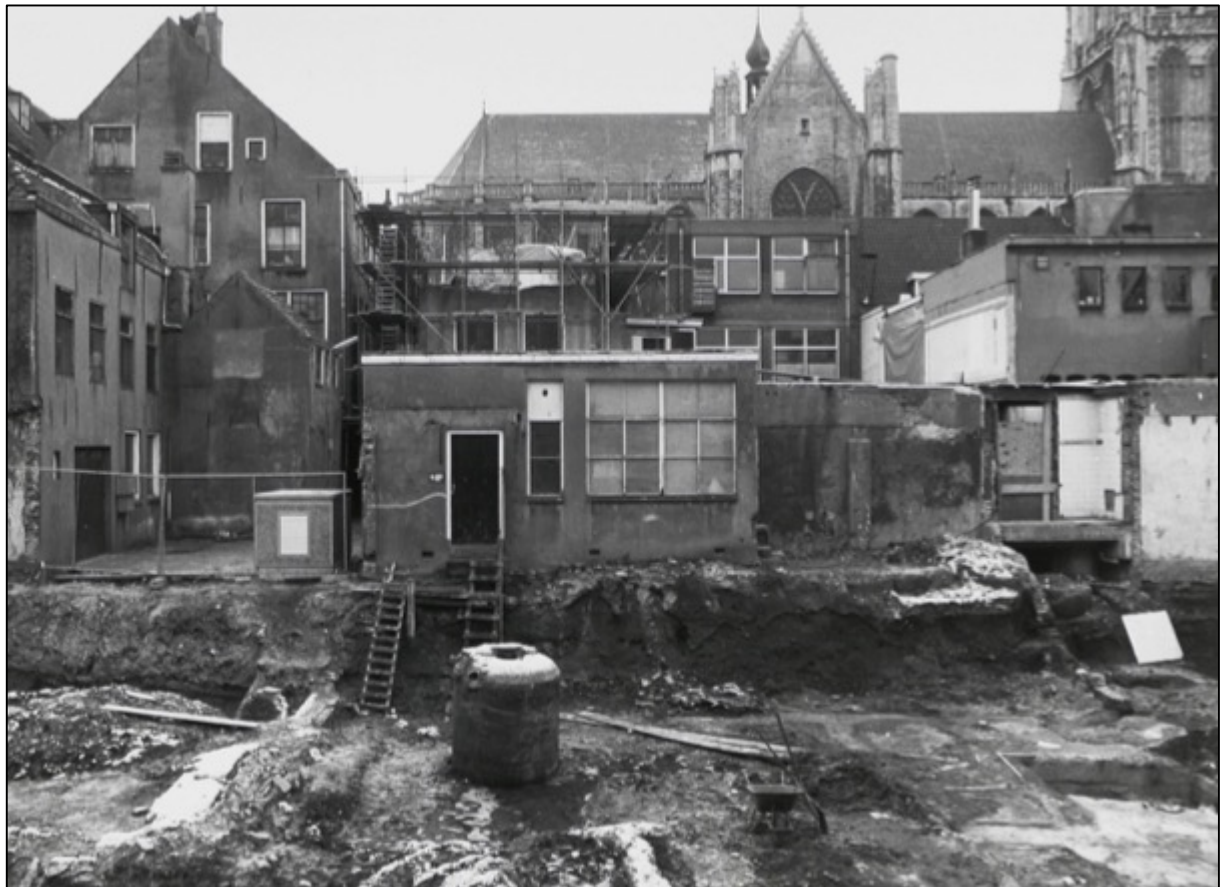
Afb. 55: In 1994 werden achtergebouwen van Reigerstraat 12 afgebroken.

De achtergevel van het bijgebouwtjes van nr. 10 had inmiddels geblindeerde vensters.

De gevel aan de linkerkant van 10 B staat er duidelijk op.

Met andere woorden: achter Reigerstraat 10 lag een stukje buitenruimte en vervolgens kwam een semi-vrijstaand achterbouwtje. (*Semi* want het grensde wel aan wat nu 10 B heet.) Dit losse volume is met een tussenlid aan het linkse gedeelte van het dubbelhuis vastgemaakt. In de steeg links kunnen we daar dan ook jong metselwerk zien, terwijl de zijmuur van de wat oudere massa ruw gepleisterd is. Op oude foto's zien we er een volume staan met een zadeldak. Het raakte het grote huis niet. Dat kleine dak is er pas rond 2000 afgegaan [afb. 55, foto uit 1994 mét dak].

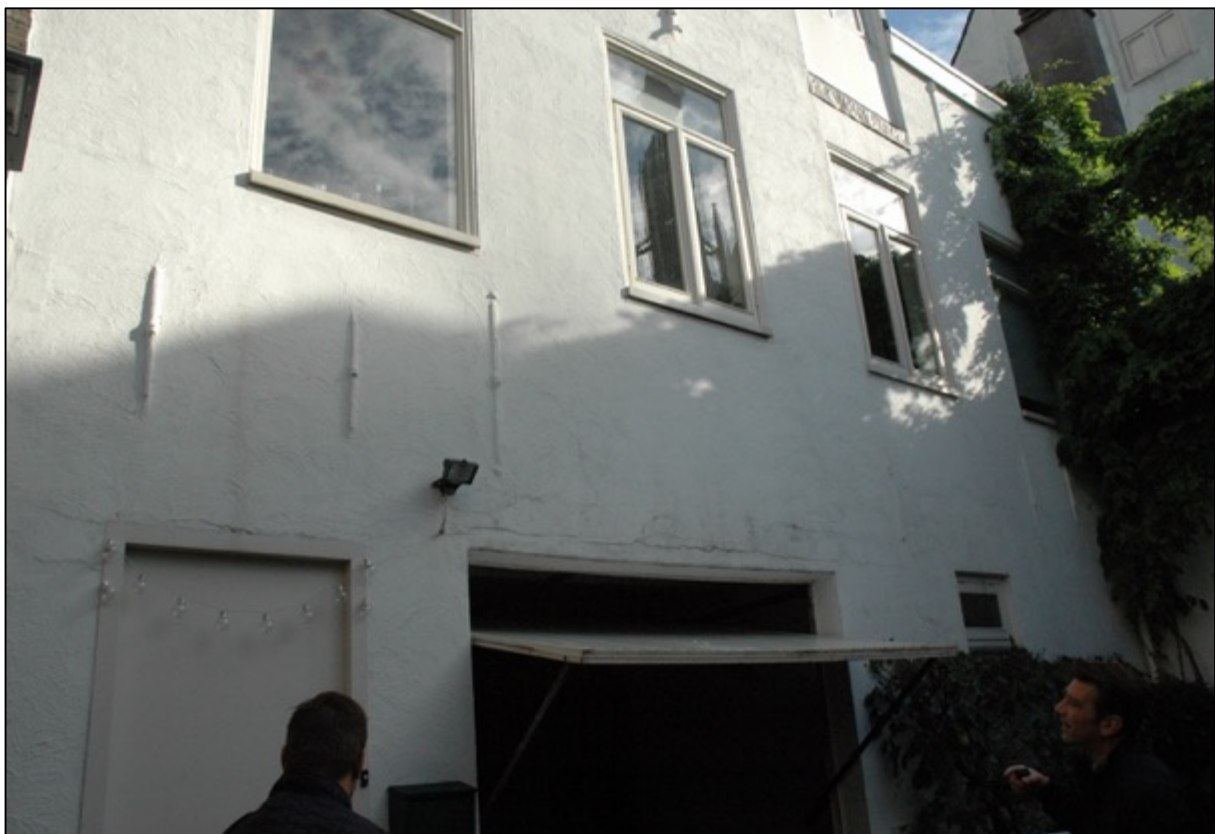
Afb. 56: De zijgevel aan de linkerkant van Reigerstraat 10 B in 2017.

De zijgevel van nr. 10 B is feitelijk de voorgevel, gelegen aan het zich plaatselijk verbredende gang naast het complex. Het pand stond ooit te boek als 'pakhuis' en is lange tijd bedrijfsgebouw geweest. In 1947 onderging het pand een renovatie, om op de begane grond een garagebedrijf te vestigen. Op de verdieping bleef, volgens de bouwtekening [afb. 57], zijn oude indeling houden. De gevel links is daarbij vernieuwd. In de daaropvolgende decennia is er nauwelijks meer iets aan gedaan. De twee oude foto's, waar een generatie tussen kan zitten, wijzen uit dat voor 1994 het pleisterwerk is aangepakt. De vensters waren intussen zeer slecht.

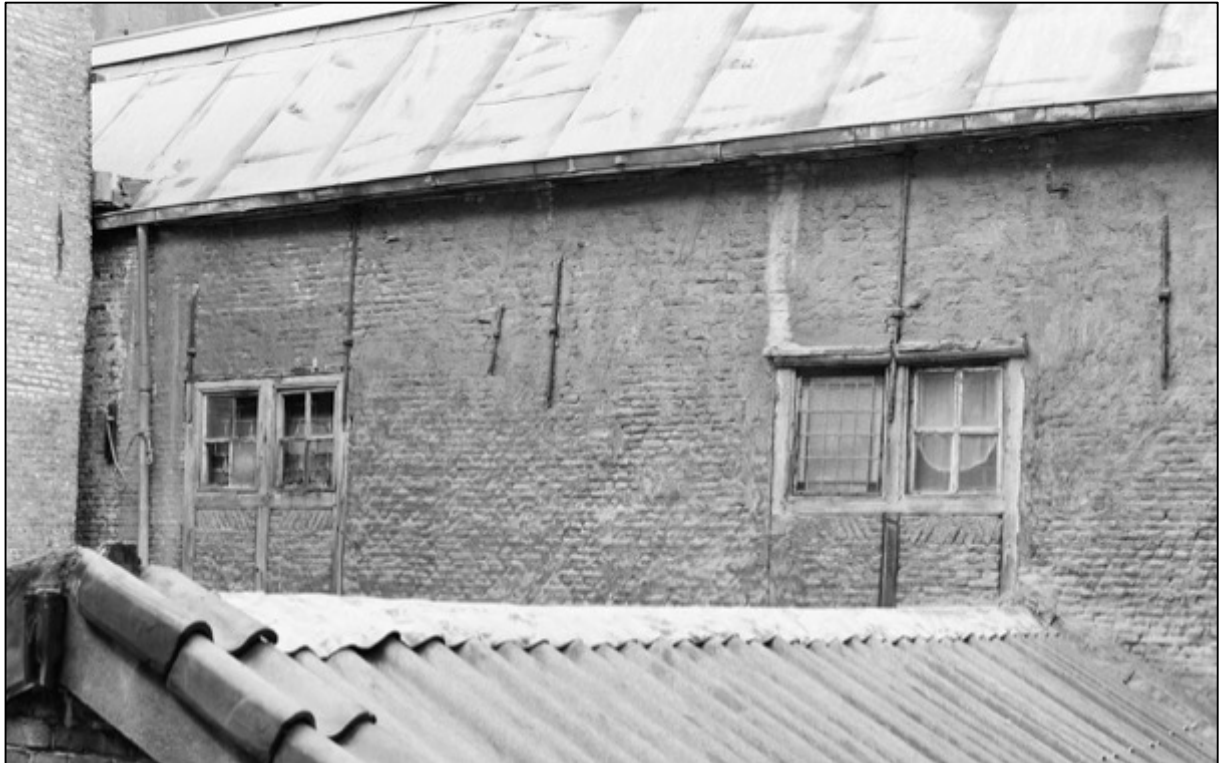
Afb. 58: Ongedateerde foto van G. Dukker (laatste kwart 20ste eeuw), met daarop nog de restanten van de kruisvensters in de rechtergevel van 10 B. [RCE]

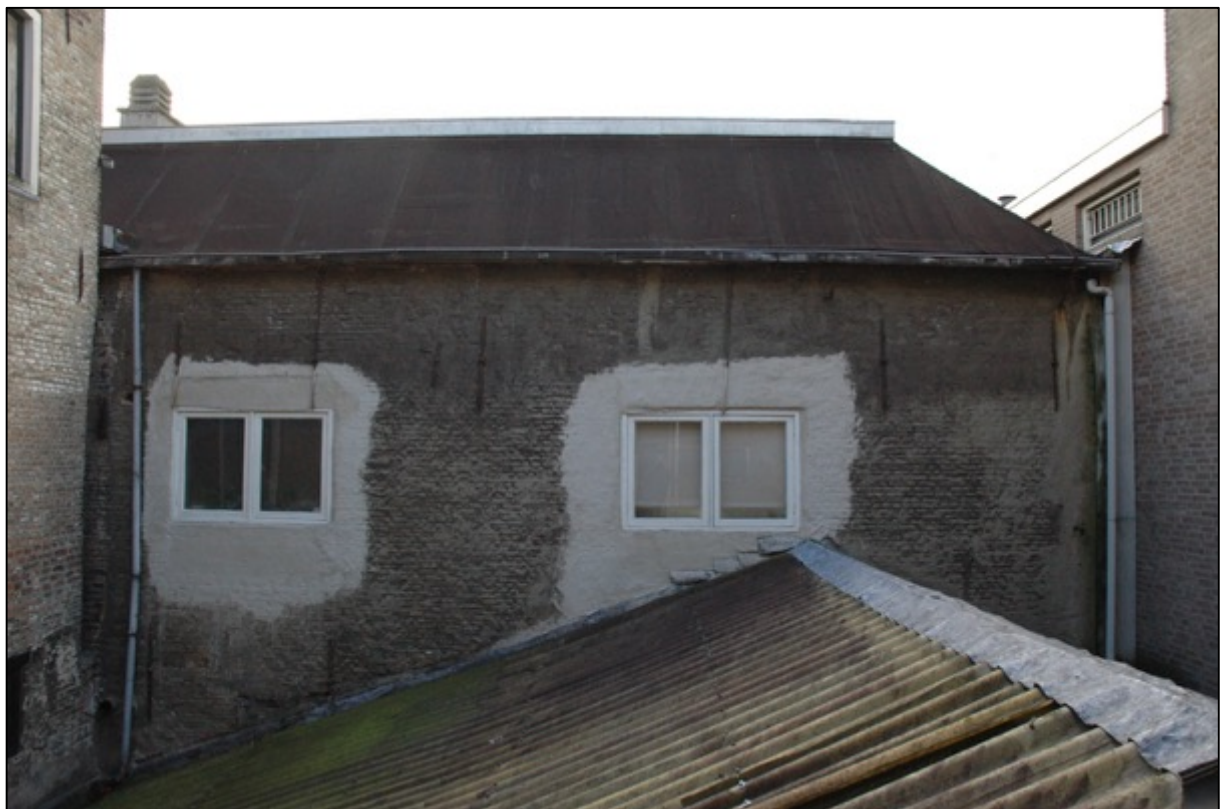
Afb. 59: Dezelfde gevel tegenwoordig.

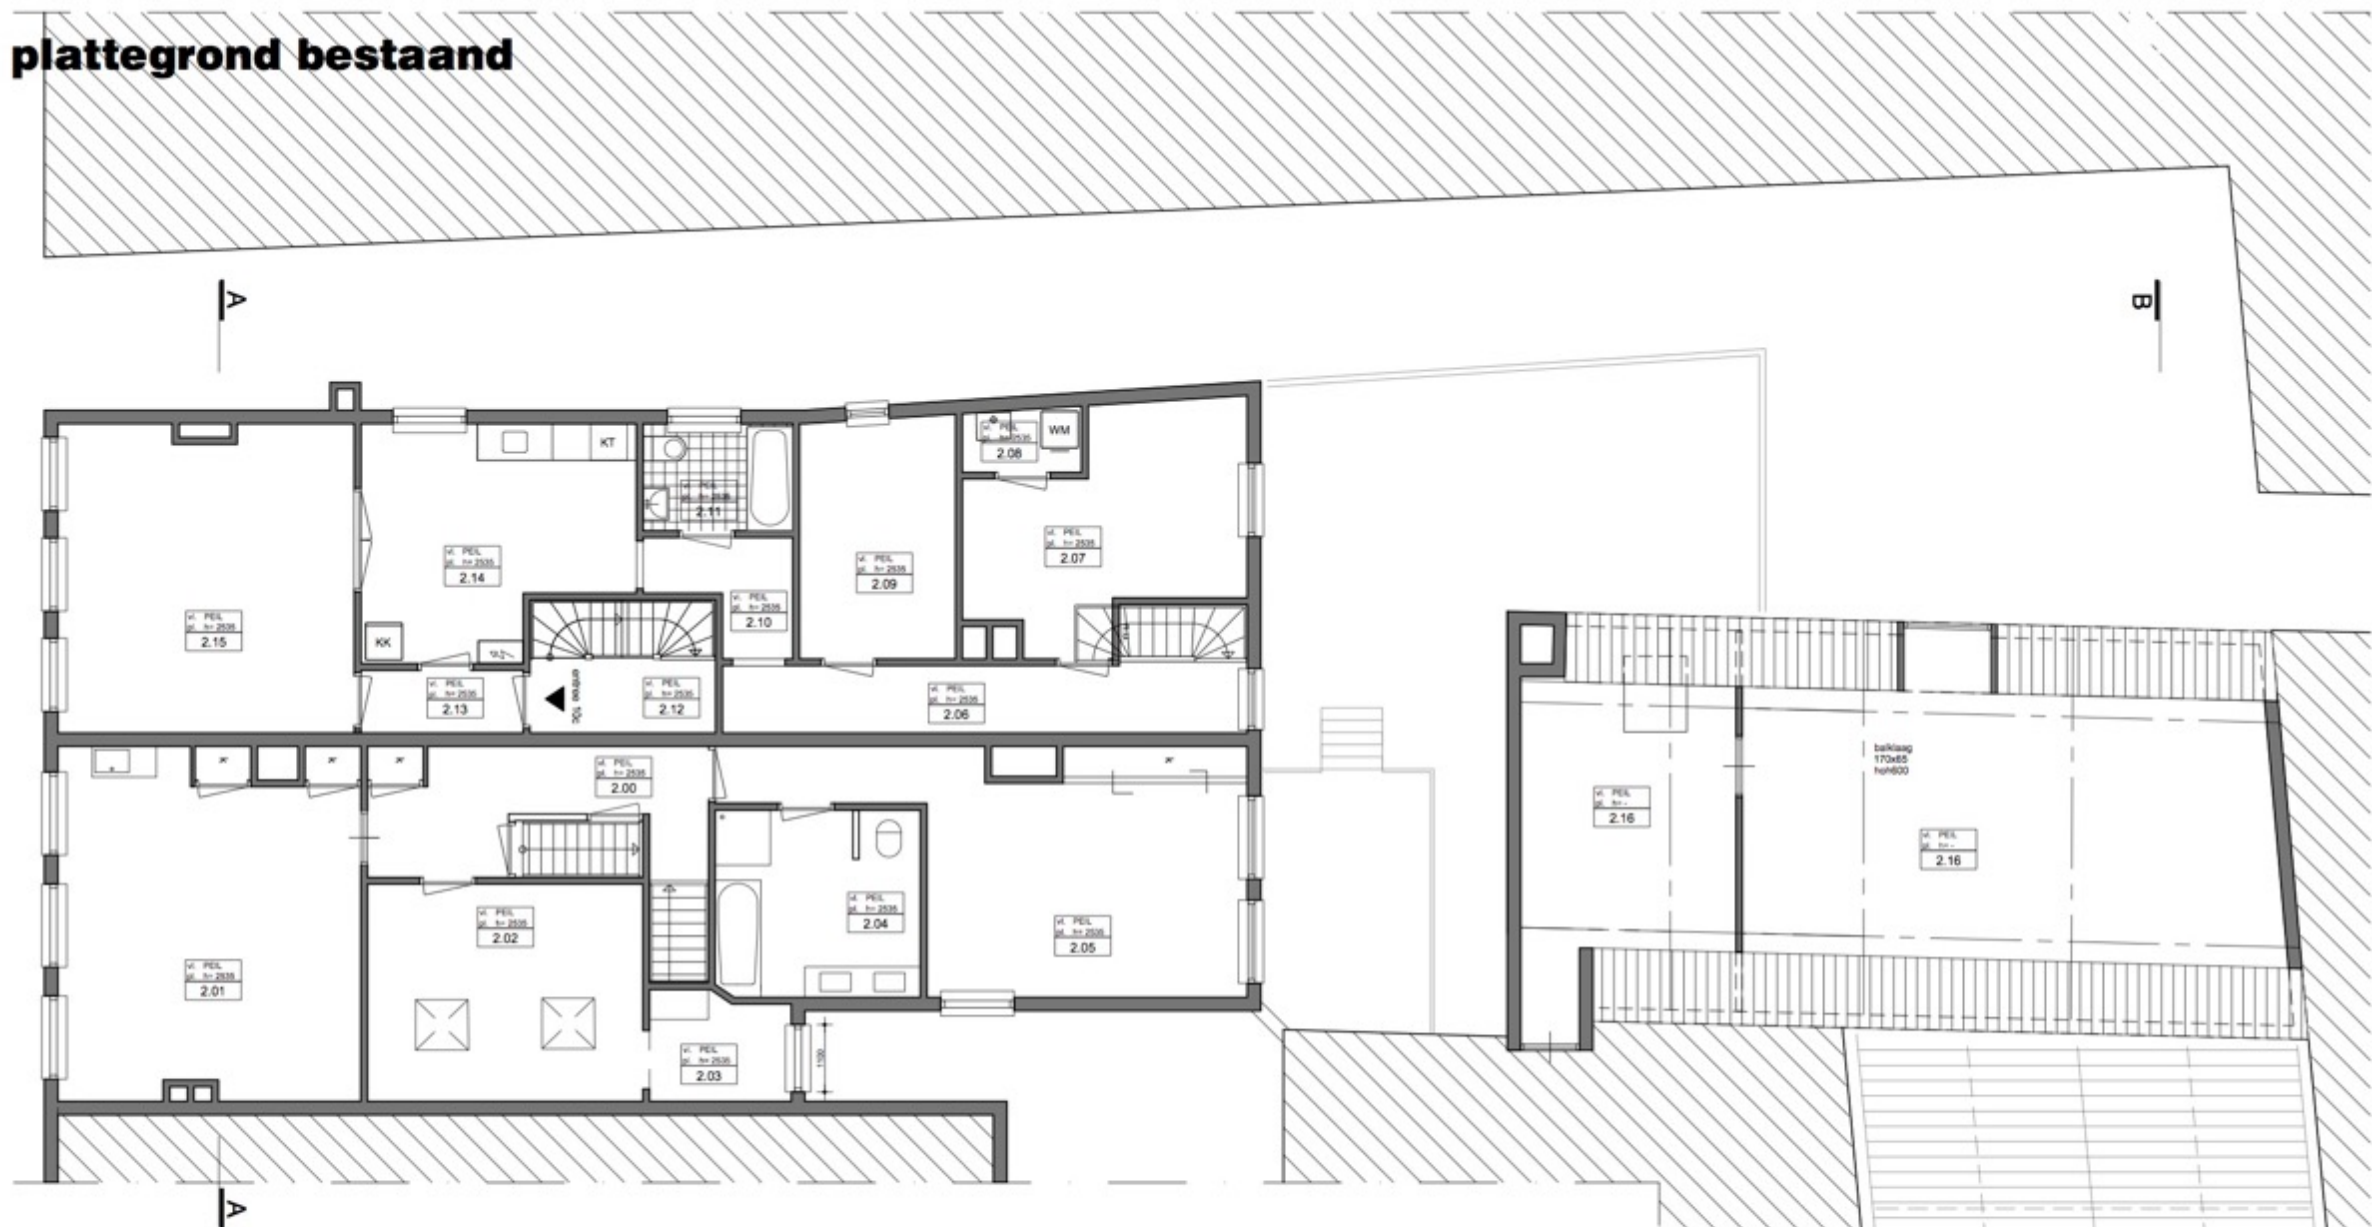
**17010 V101 01**

## plattegrond bestaand
