Bouwhistorische opname

Reigerstraat 8, 10 en 10 B  
Breda

Rijksmonumenten 10286 en 10287 (kad. 8814 resp. 8770)

© Veerman Bouwhistorie, 2017

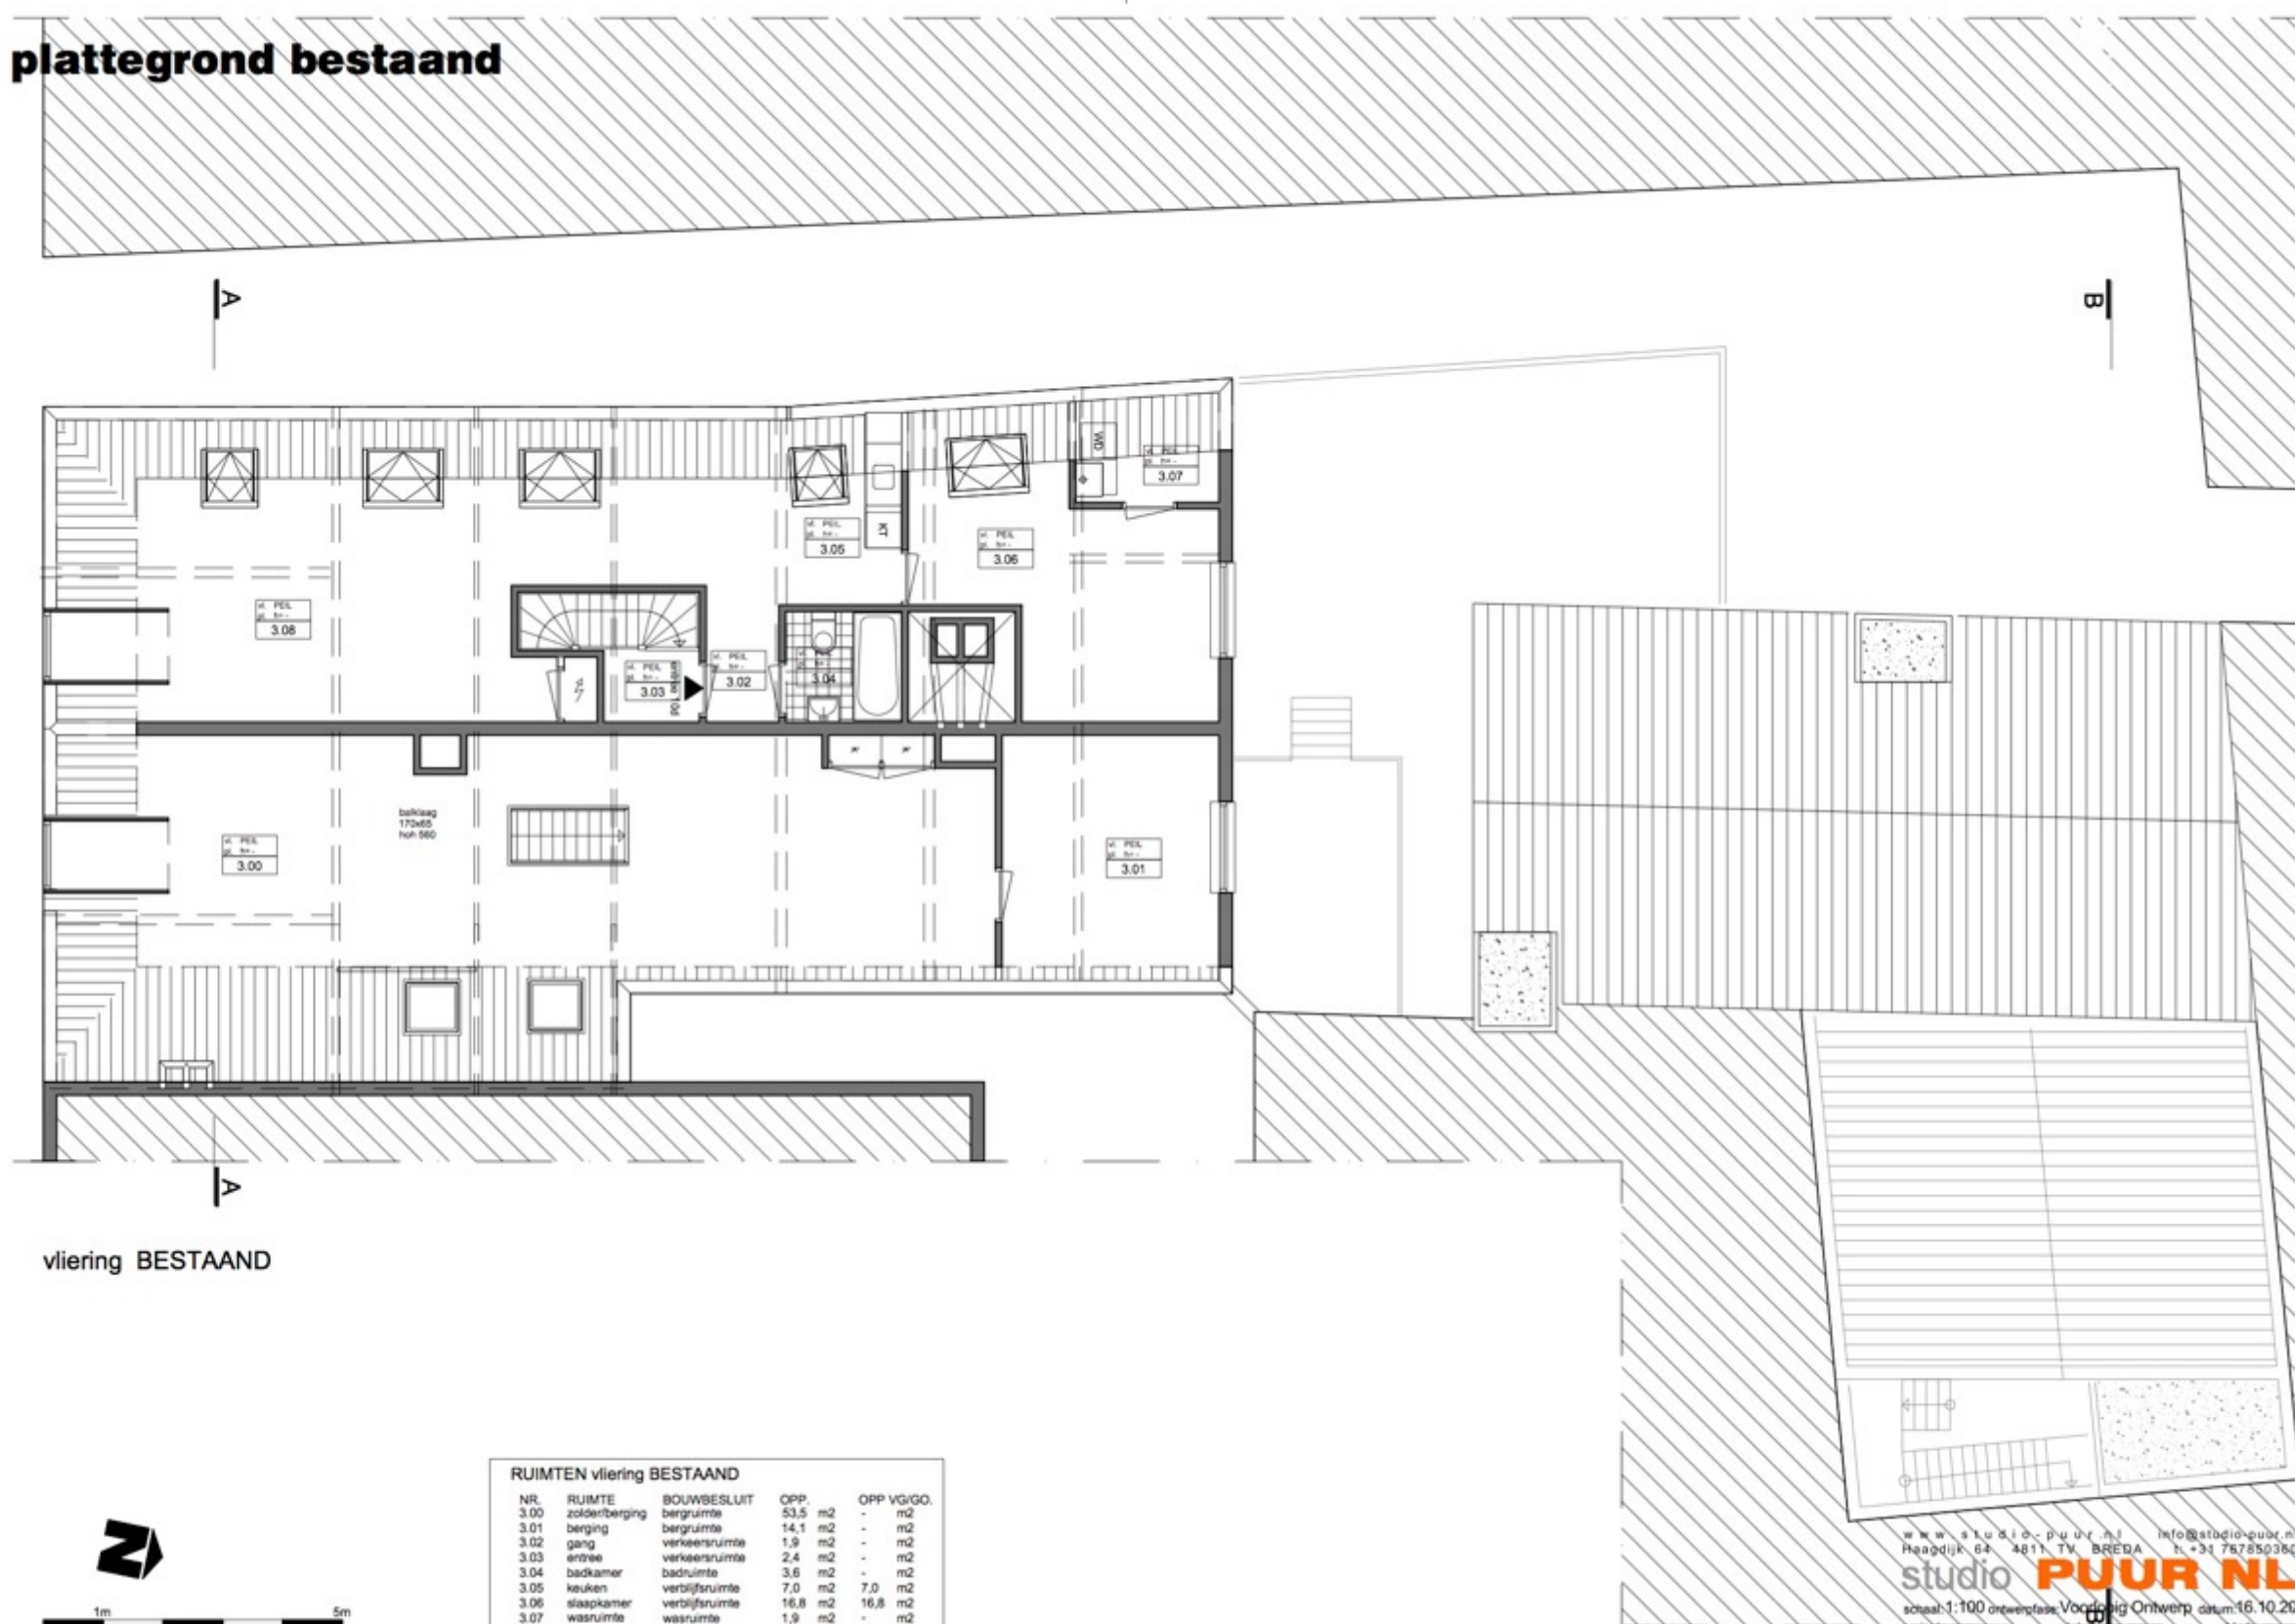
## plattegrond bestaand
