# BEELDREGIEPLAN

## Kenniswerf Vlissingen

Regels kavels en gebouwen Kanaalzone  
(Kenniswerf West)

## EVALUATIEVERSLAG BODEMSANERING

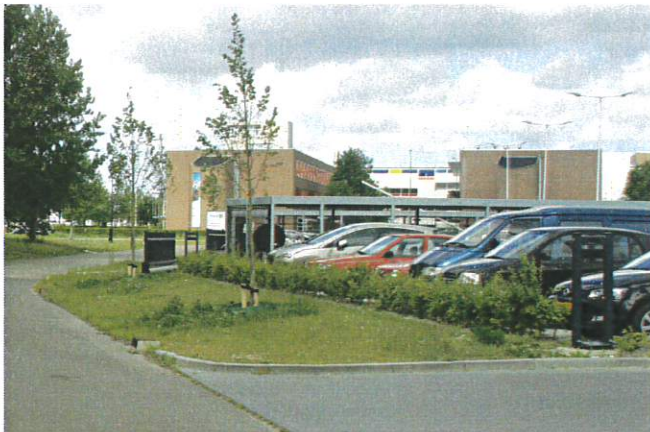
Toepassen Zeeuwse haag (van minimaal 0,8m breed, bestaande uit meidoorn, veldesdoorn en liguster) als erfafscheiding, kenmerkend voor de Kenniswerf.

Groene erfafscheiding door middel van Zeeuwse haag

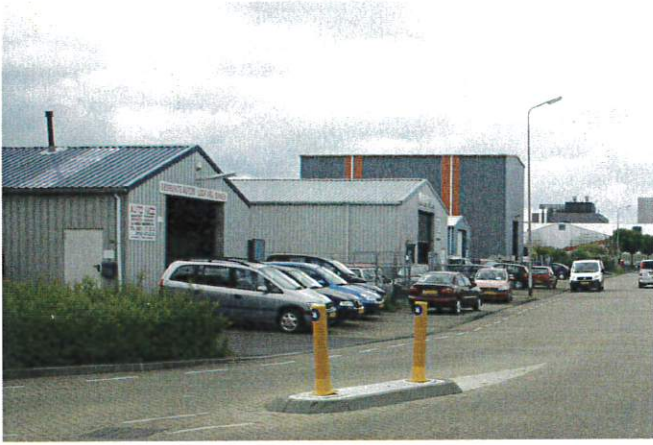
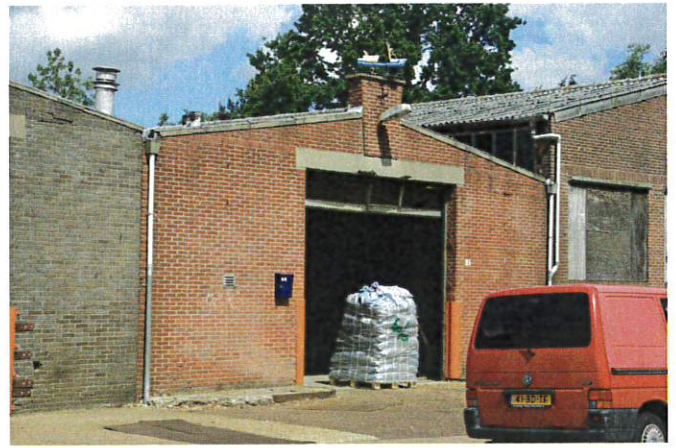
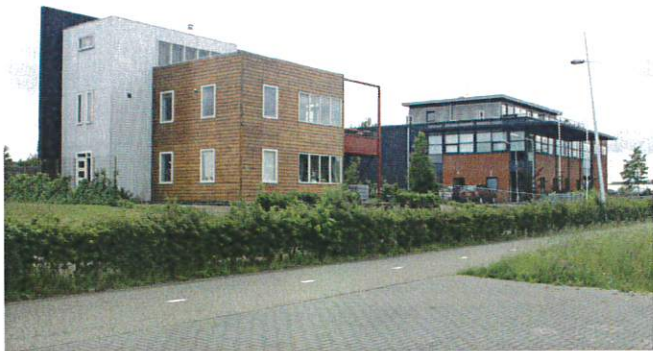
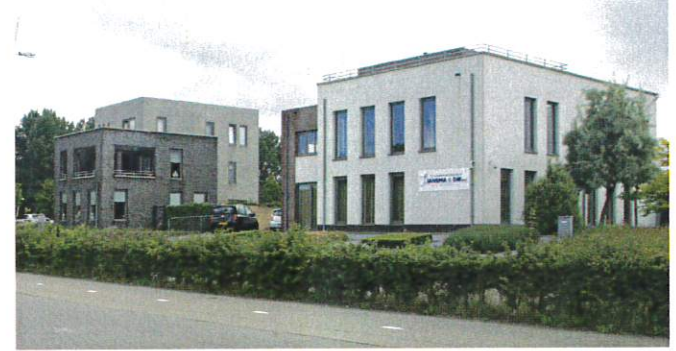
## Bestaande kenmerken omgeving als uitgangspunt

De bestaande omgeving is er sprake van een zeer diverse uitstraling en materiaalgebruik van de bebouwing. Langs de Edisonweg is er vaker sprake van eenvoudige volumes met een eenduidige materialisatie (en functie). In het Edisonpark, aan de Stroomweg, is er sprake van meer samengestelde volumes met een uiteenlopende materialiteit per gebouw. Ook voor de kanaalzone (Kennisswerf West) wordt een zekere diversiteit gezocht. Bij voorkeur met een onderscheid in architectuur tussen het woon- en bedrijfspvolume

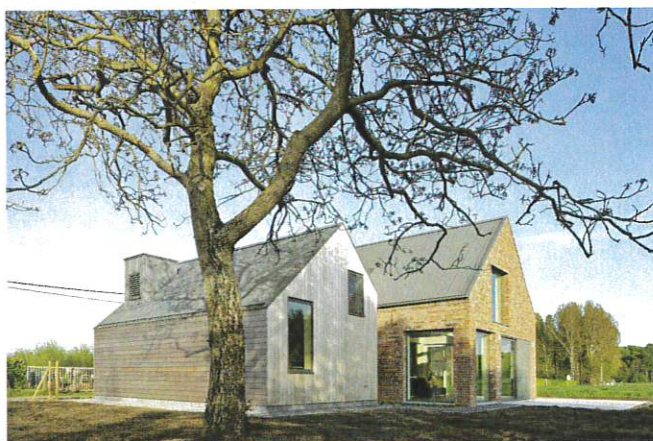
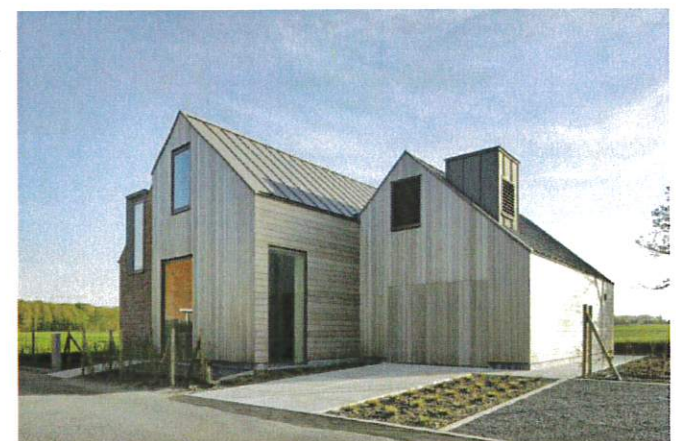
Hedenhaagse uitstraling in materialisatie van traditionele woon-werktypologie met een onderscheid tussen hoofd- en bijvolume

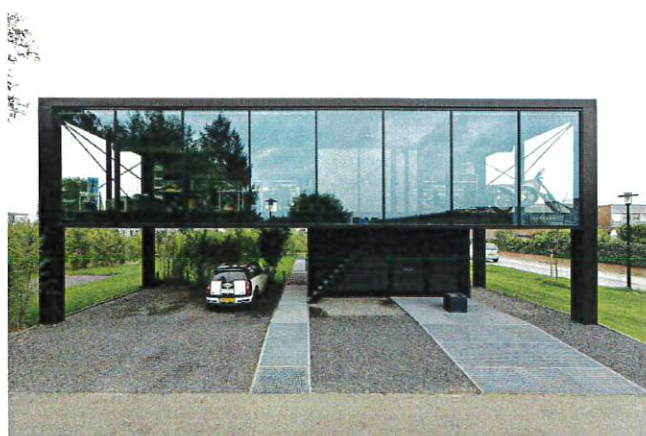
Een opgetild volume faciliteert zichtlijnen over de kavel
