Bouwhistorische deelontleding  
**Begijnenhuisje**  
**Catharinastraat 77, Breda**

# Bouwhistorische deelontleding

## Begijnenhuisje

## Catharinastraat 77, Breda

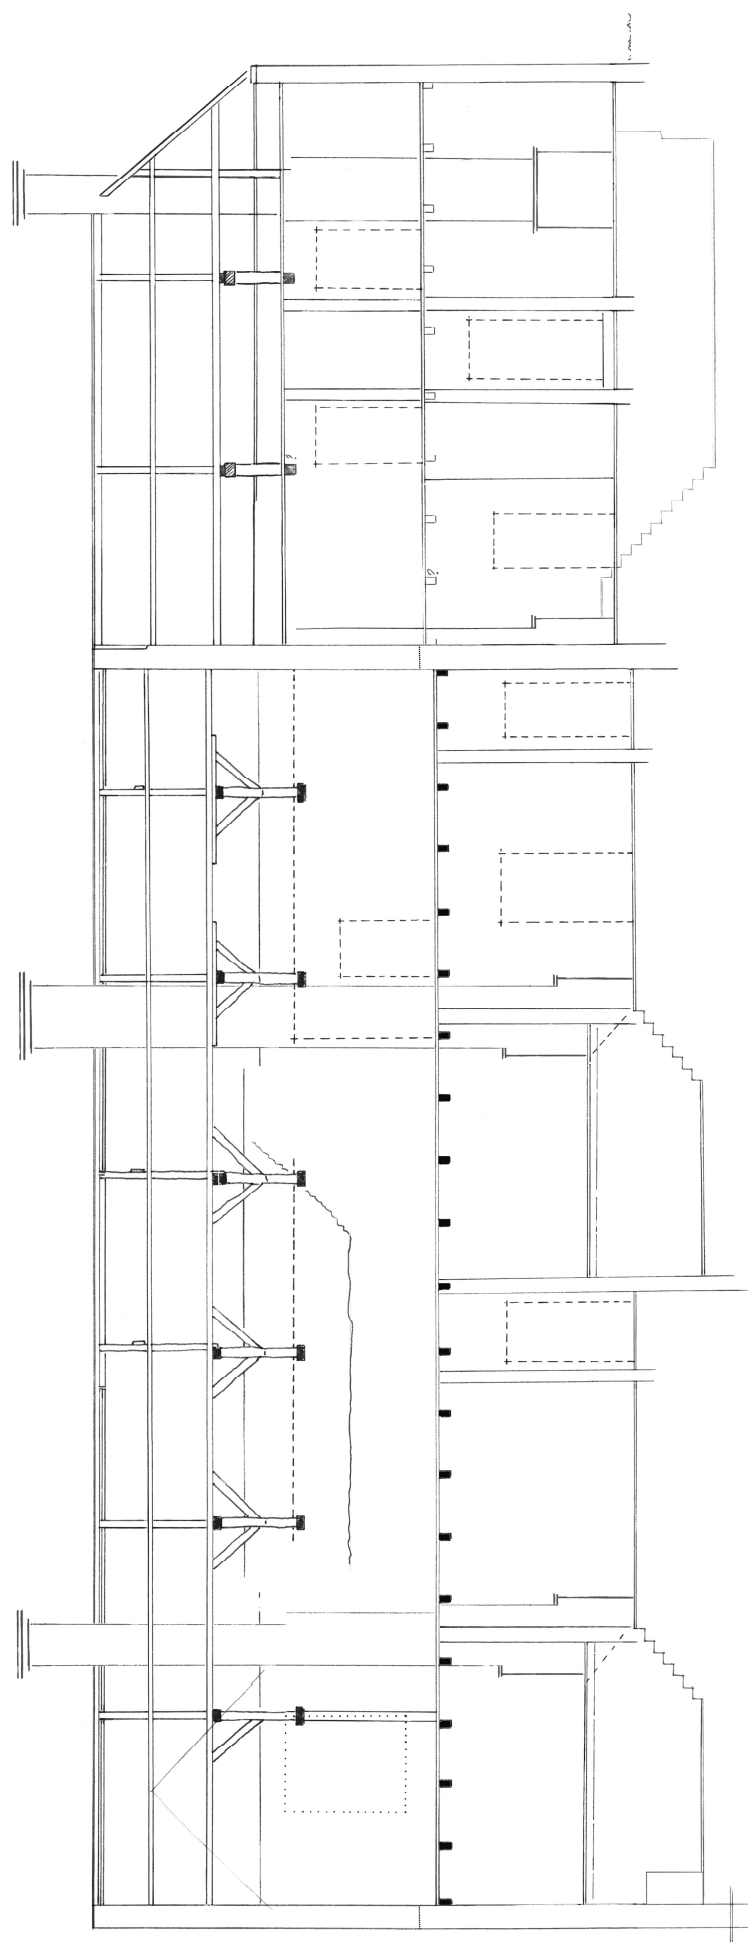
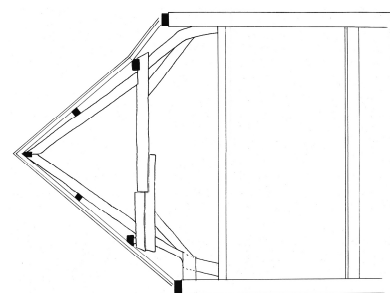
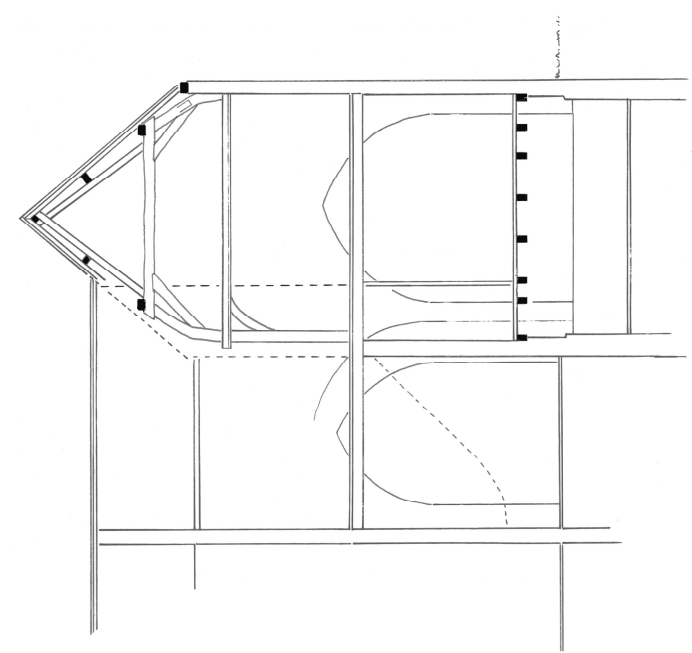
Begijnhof Breda  
Zuidvleugel / Droogzolder

Langsdoorsnede vanuit het noorden  
Dwarsdoorsneden

De kap boven de Droogzolder bevat zes gebinten, heeft geen strijkspanten en telt derhalve zeven vakken. De gebinten zijn opgebouwd uit traditionele schaarspanten beneden en driehoekspanten daarop. In de langsrichting van het dak liggen zowel flieringen (op de spant-dekbalken) als gordingen. Het hout stamt uit diverse perioden, waarbij in elk geval de 16de, 19de en 20ste eeuw goed herkenbaar zijn. De opzet van de kap stamt uit de 16de eeuw en in de 19de eeuw is het geheel een meter omhoog gegaan. Afgezien van nieuwe trekbalken is er in de 19de eeuw vrij beperkt gerenoveerd. Dat bleek omstreeks 1975 wel nodig: bijna de volledige dakhuid is vernieuwd. Oude kapsporen zien we alleen nog linksachter en verder heel incidenteel. Verder zijn stukken van flieringen en (nok)gordingen vervangen en hier en daar een onderdeel van een bovenjuk.

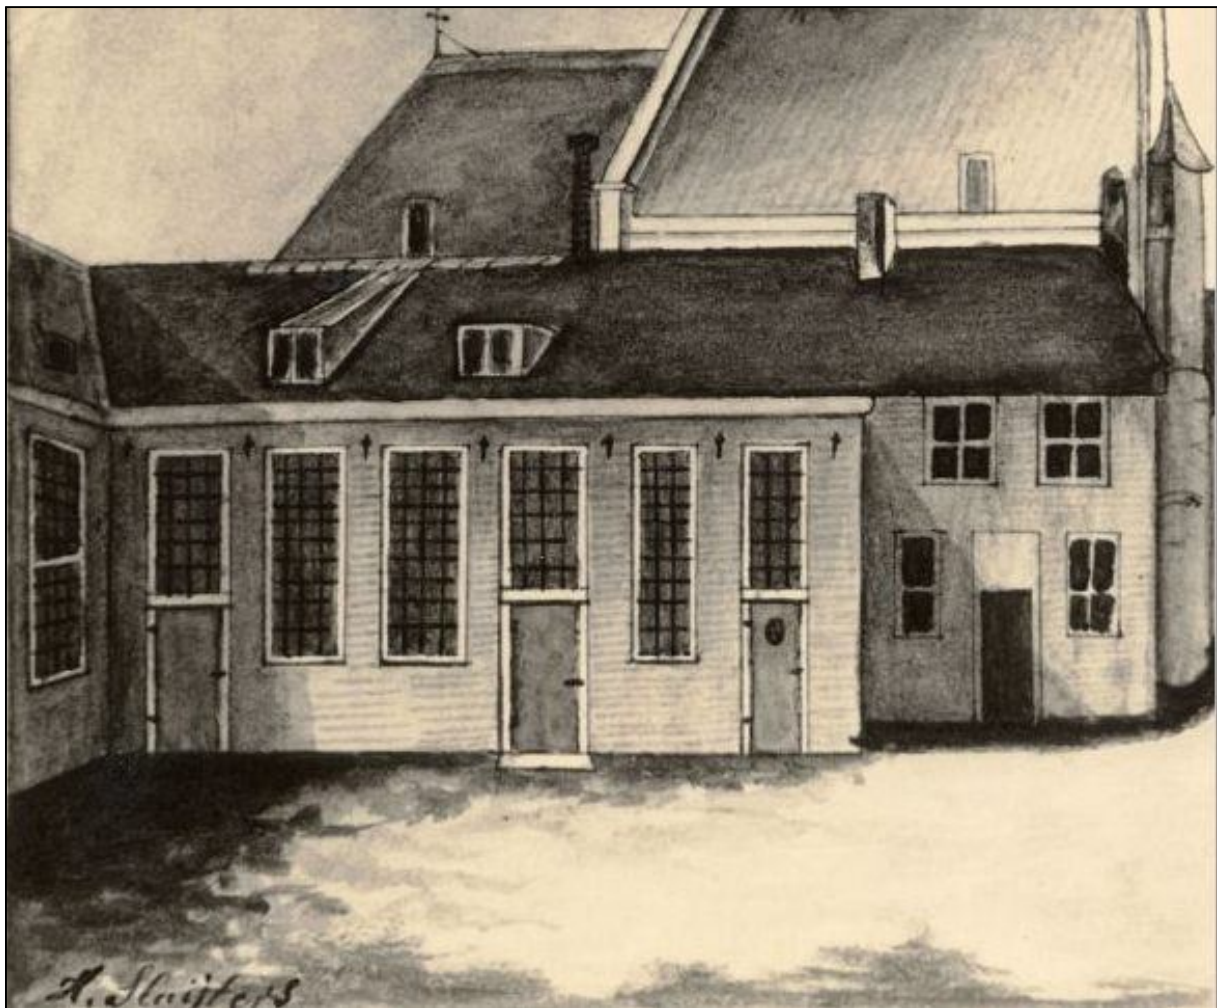
Nadat in 1836 zeker was dat de schuilkerk of -kapel door een nieuwe volop zichtbare Catharinakerk zou worden vervangen maakte A. Sluifers gebouwportretten.

Hij gaf zowel de nauwelijks als zodanig herkenbare schuilkerk weer als de classicistische 'echte' kerk die in 1838 gereed kwam. Hier afgebeeld de te verlaten kerk met rechts het zogeheten meesteressenhuisje (nu nr. 81) en op de achtergrond de oude Wendelinuskapel, thans nog altijd Waalse Kerk. (Stadsarchief Breda)

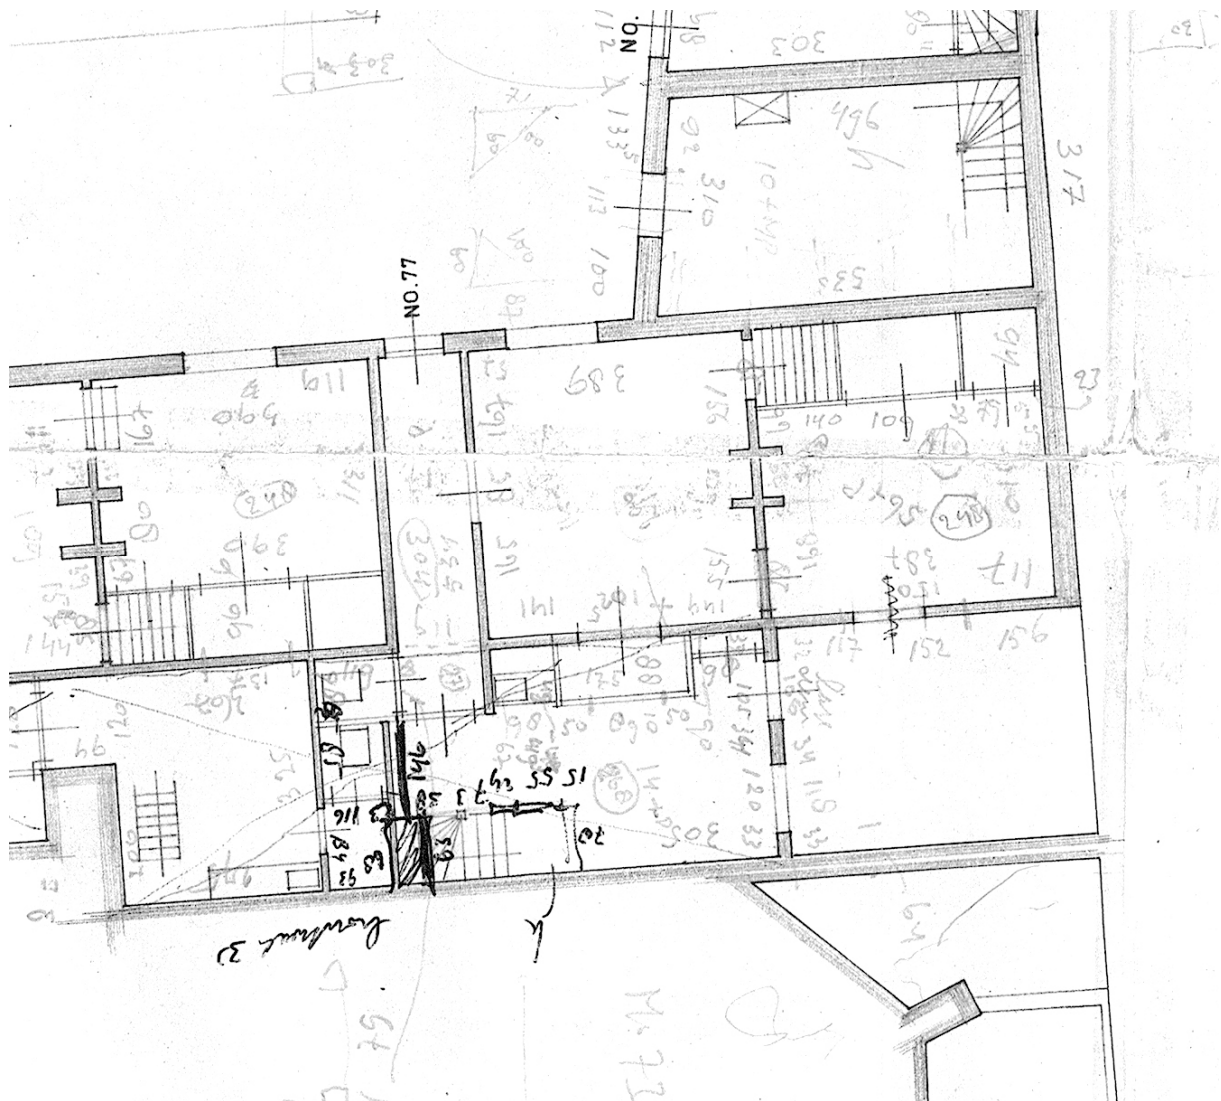
Bestaande toestand in 1967. Eerst was men kennelijk uitgegaan van voorhanden tekeningen. Toen Oomen zijn mannen met de duimstok het 'veld' in stuurde, bleken er al gauw allerlei kleinigheden en maatafwijkingen te bestaan. Een nogal belangrijk voorbeeld is de steunbeer rechts achterin de keuken die de geplande 'routing' in de war schopte.

(Architectenbureau Oomen, Begijnhofarchief, het noorden en daarmee de voorgevel boven)

De hoofdropzet was voor 1975 reeds zoals we hem nu nog kennen. Rechts een gang, vanaf de voordeur loodrecht naar achter tot een deur. Deze deur gaf toegang tot de keuken met verdiepingstrap, welke ruimte feitelijk achter het oorspronkelijke bouwlichaam ligt. Rechts van de gang bevond zich achteraan een deur naar een wc. Let wel: de gang was een kleine meter dieper dan tegenwoordig (voorbij de huidige drempel c.q. optrede) en de wc bevond zich dus verder naar achter. Links van de gang was een deur naar de geschakelde benedenkamers. Die deur is in 1975 op zijn plaats gebleven.

Er is een tekening bewaard van de bestaande toestand waarop talloze in het werk genomen maten staan genoteerd. Wat hier tevens op werd neergepend was ... de steunbeer rechts van de oude trap. Kennelijk had men die over het hoofd gezien. Die stond waar de wc, c.q. de toegang daarvan moest komen. Geconstateerd werd dat die niet weg kon.<sup>16</sup> Hoe verder de planvorming ging, weten we niet, maar we zien wel dat het ontwerp omgegooid moest worden. De wc bleef waar hij al was. De bedstede en kast in de opkamer moesten natte cel worden.

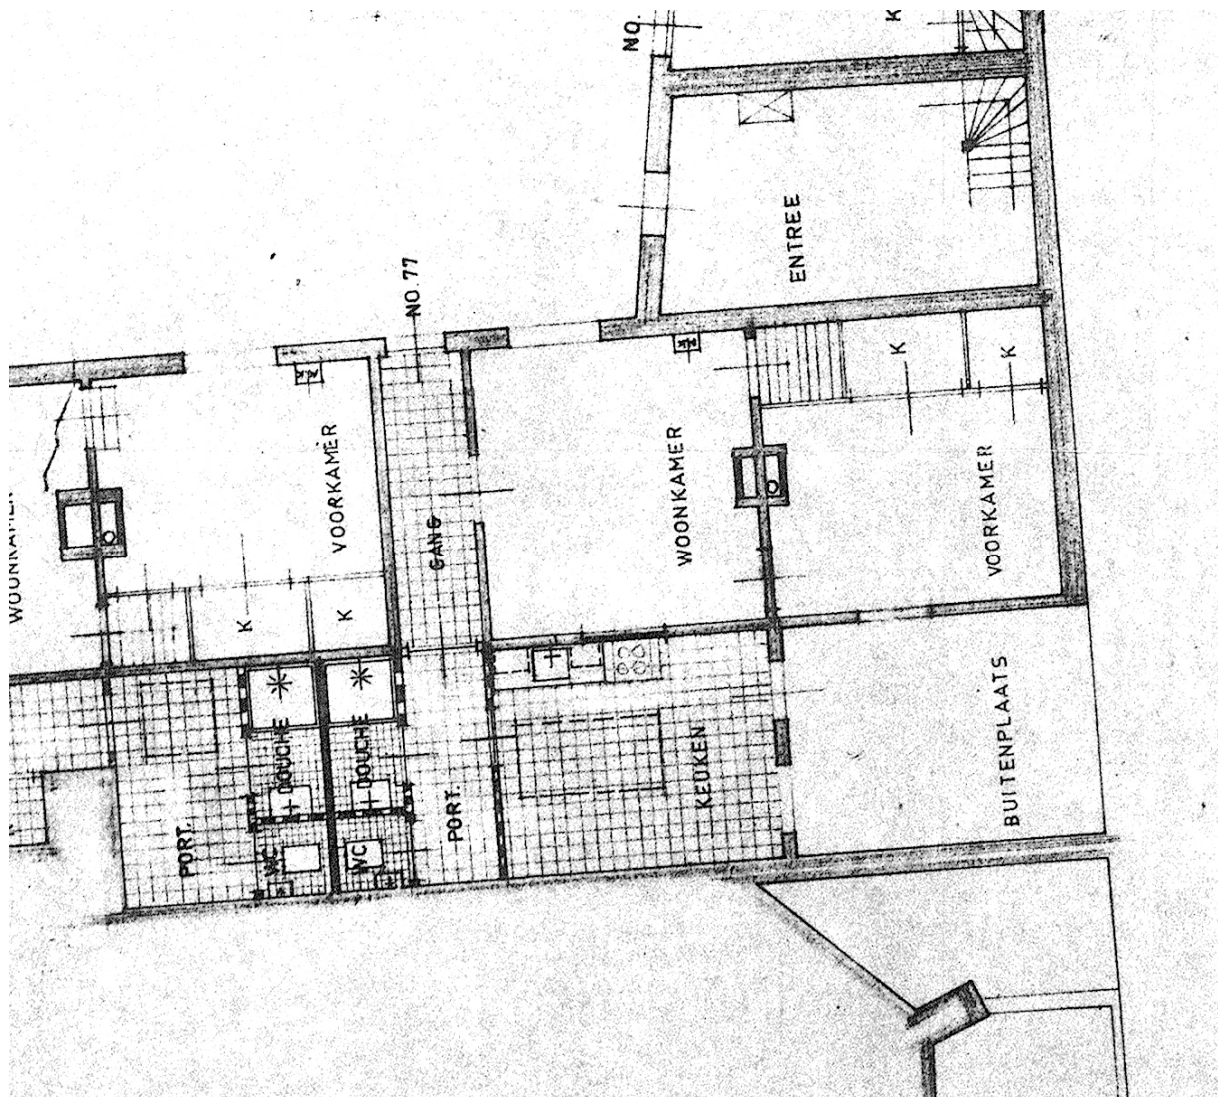
Het aanvankelijke plan, van circa 1967. De *bestaande toestand* was kennelijk nog niet de werkelijke toestand.

In eerste instantie, eind zestiger jaren, was architect Oomen een iets andere invulling van de plattegrond van plan. De voorkamers zouden grotendeels ongewijzigd blijven. De bedstede in de rechtse kamer verviel; de toegang zou verdwijnen. De bedstede in de opkamer moest eenvoudig een kast worden. De gang zou wel worden ingekort, zoals de tegenwoordige situatie is. Althans: de deur werd een meter naar voren geplaatst. Men was van plan een tweede helft van de keuken af te scheiden, doorlopend tot de kerkgevel. Rechts van dat extra gedeelte kwamen dan een douche en een wc. De keuken werd bereikt via een nieuwe deur in de nieuwe linker gangwand. Tegen de voorwand kreeg die keuken een rianter aanrecht met fornuis. Op de tekening zoeken we de trap naar de verdieping tevergeefs.

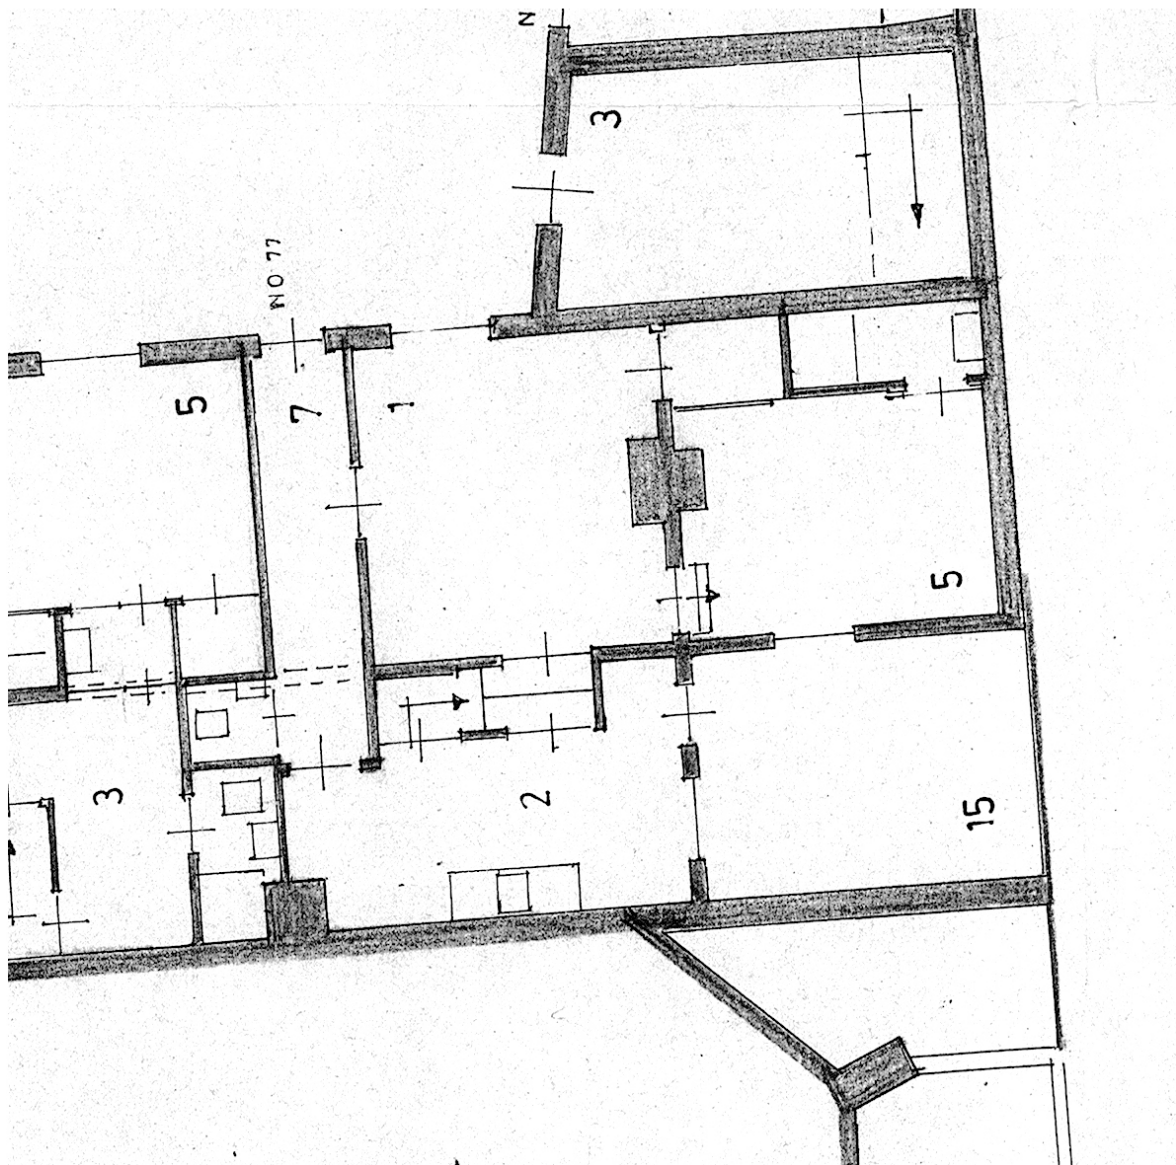
De revisietekening van rond 1981: 'uitgevoerd', maar gezien het zoldertrapje ook niet geheel correct getekend.

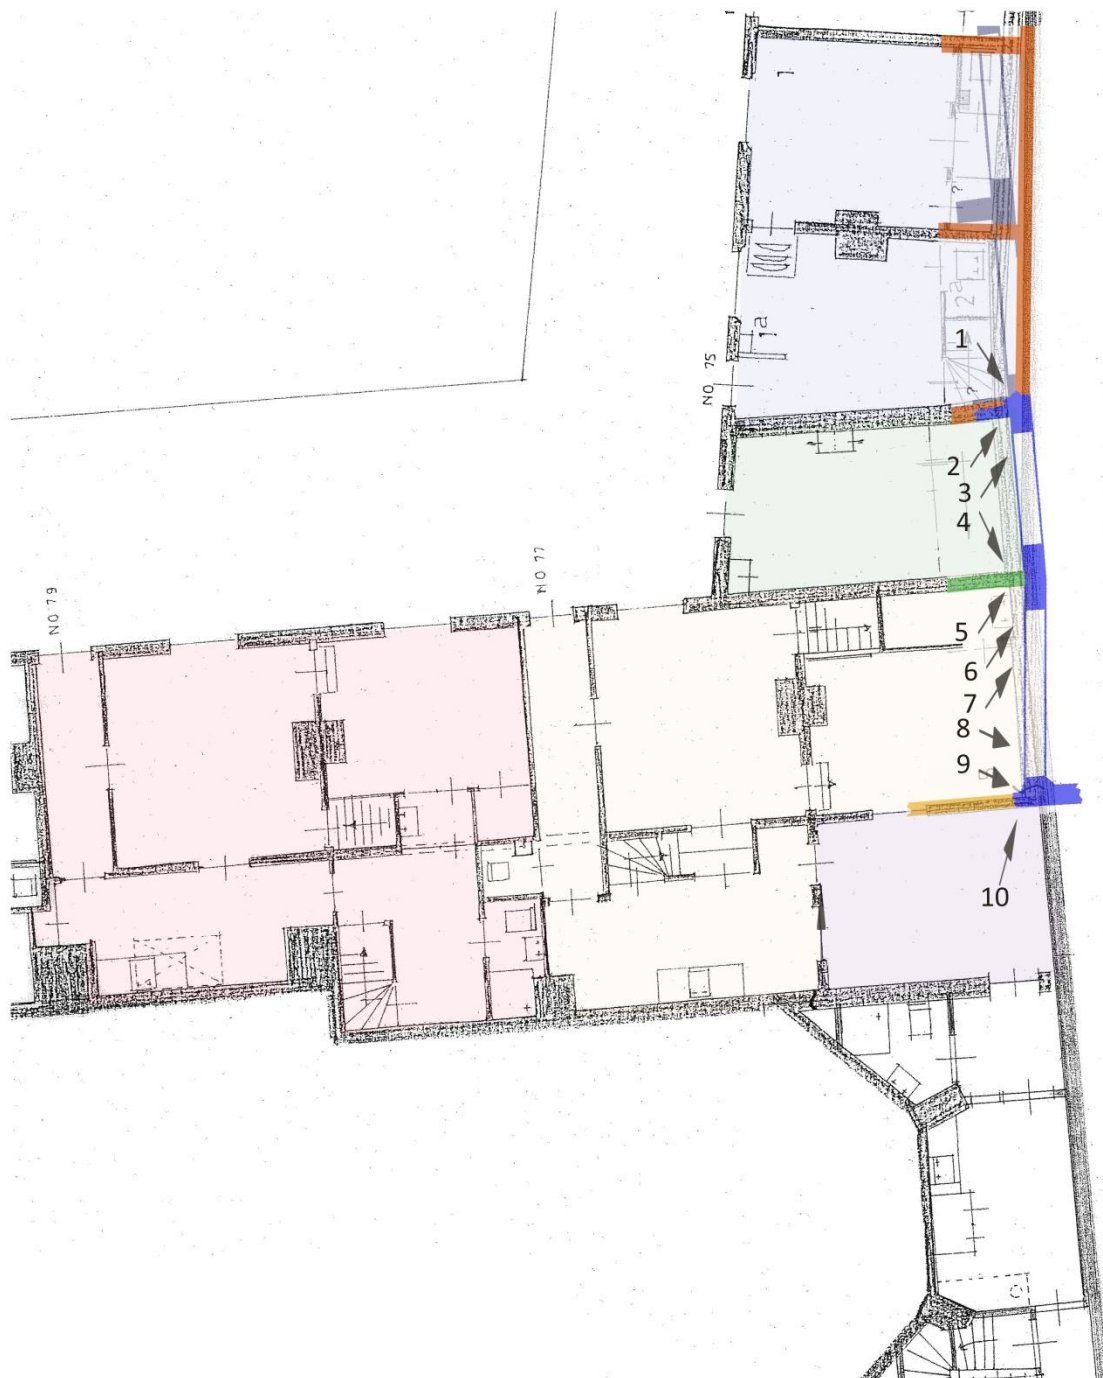
Plattegrond van de zuidoosthoek van de oude carré, op begane grondniveau. Lichtgeel is het huisje 77, groen is de fietsenstalling of het voormalige washuisje. Grijs ingevuld is het binnenplaatsje.

De nummers corresponderen met de tekst en foto's hierna. [Oomen / Veerman]

Hieronder komt een aantal nieuwe waarnemingen aan de orde. Een gedeelte van de beschreven vondsten en interpretaties stamt uit 2009.<sup>17</sup> Niet alleen omwille van de volledigheid, maar ook omdat de combinatie van waarnemingen en ideeën tot nieuwe inzichten leiden, zetten we de observaties bondig op een rij. Tekst en beeld zijn complementair; de nummering volgt die van het hiernaast getoonde schema en correspondeert met hierna afgedrukte foto's.

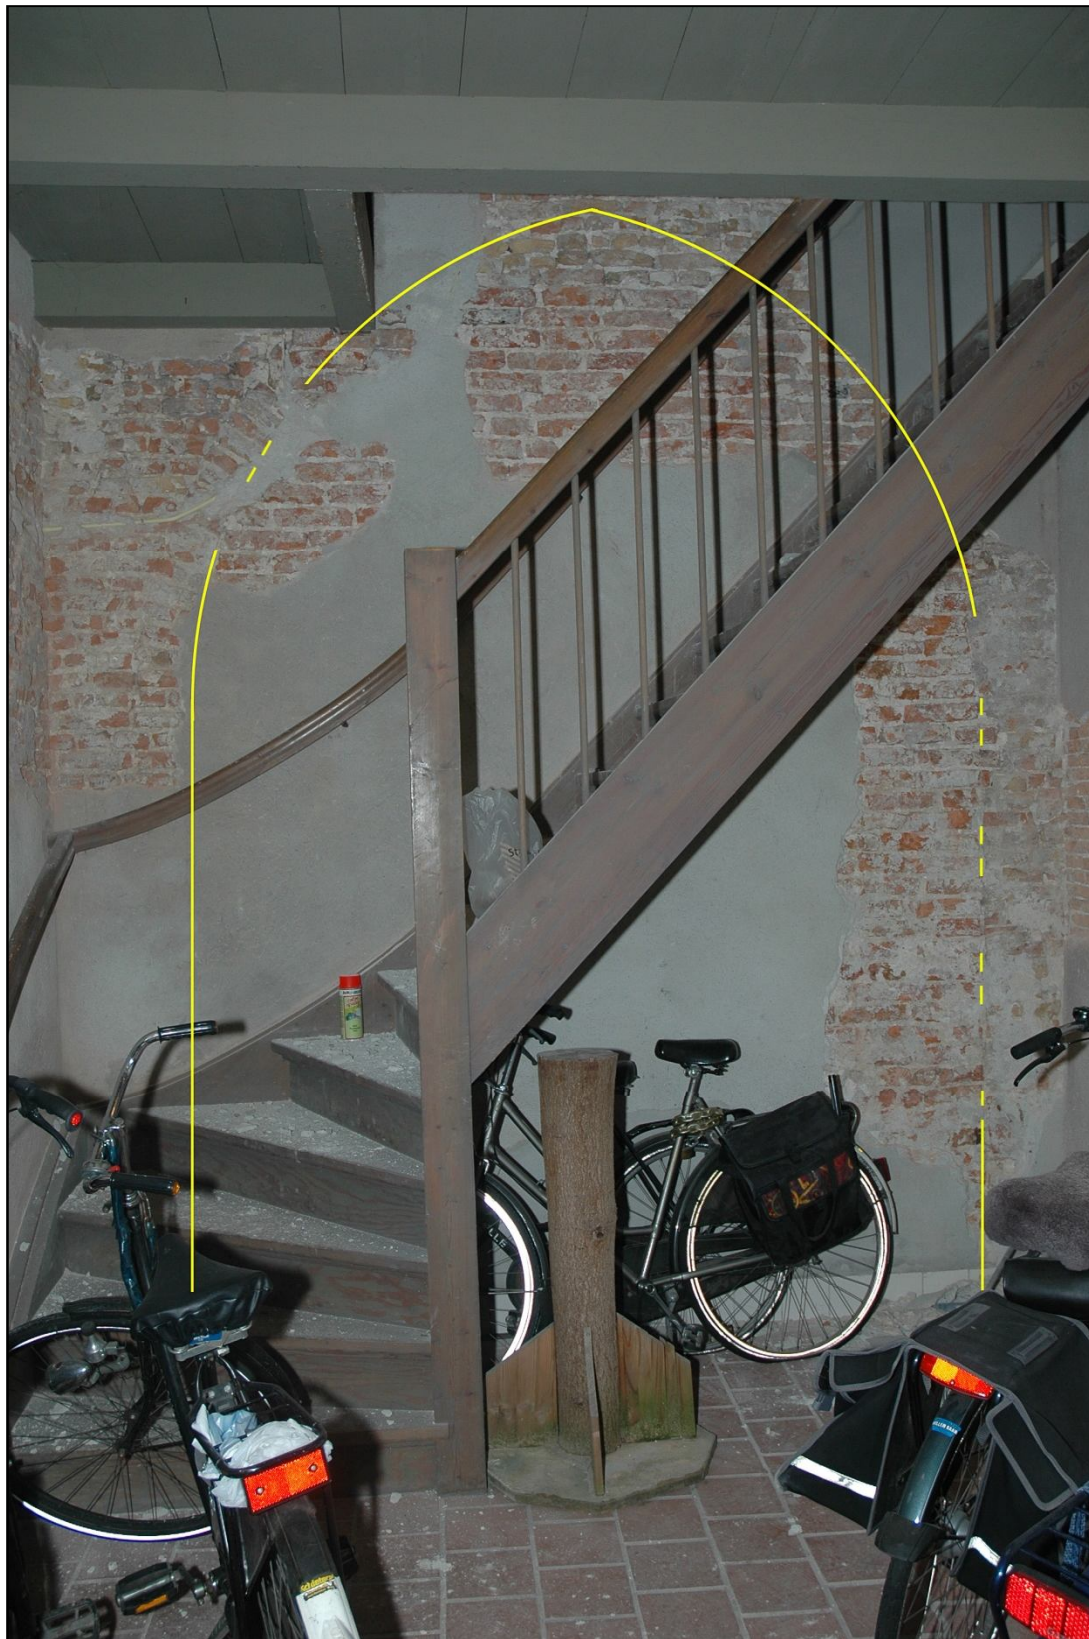
[3] De boog in de fietsenstalling, 2009

3. De belangrijkste reden om indertijd een deelontleding uit te voeren, was het vinden van de achterkant (de westzijde) van de bogen die sinds 1990 aan de zijde van Catharinastraat 87 zichtbaar zijn. De noordelijkste van de twee was eenvoudig te vinden. De middeleeuwse opening is al vrij vroeg opgevuld, waarbij de vulling in het wandvlak geëgaliseerd is. De binnenzijde van de eigenlijke boog, bestaand uit haaks op de boog ingemetselde grote bakstenen, bevat een kalkafwerking. Dit toont aan dat de dagkant zichtbaar is geweest. Maar of de boog ooit open was, dan wel steeds een nis is geweest is hieruit niet af te leiden. Naderhand is een gedeelte van de boog door uitsparing in de nieuwe pleisterlaag zichtbaar gebleven.

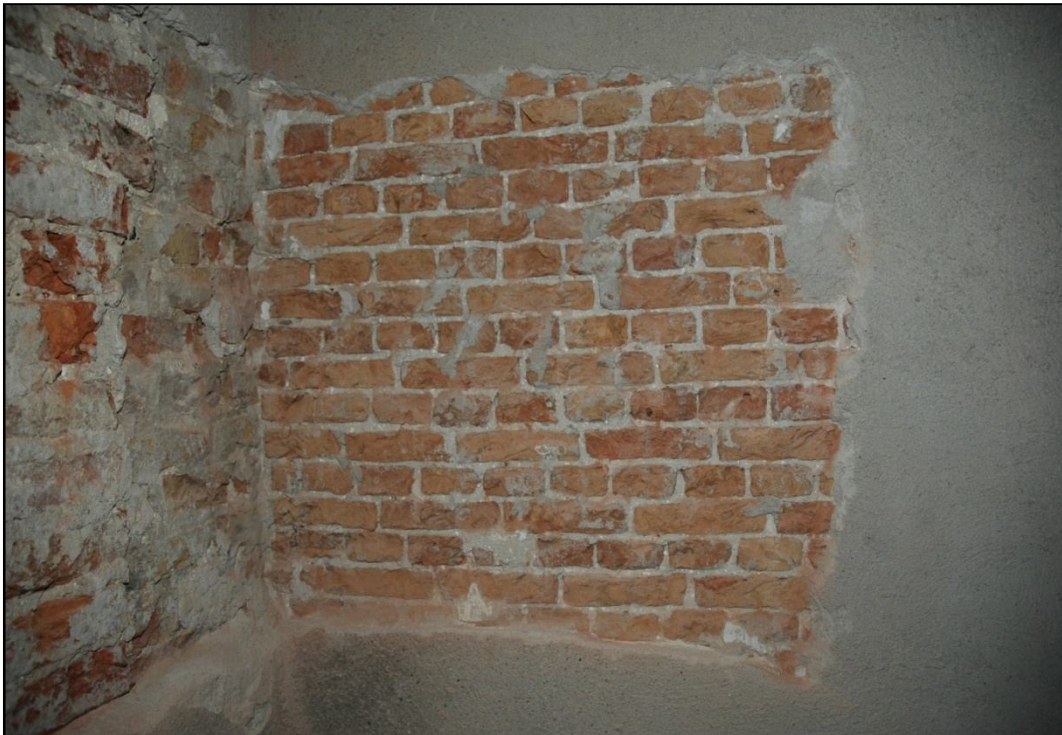
[4] Op de bogenmuur sluit aan de zuidkant van fietsenstalling/washuisje 19de-eeuws werk aan, 2009

4. De top en de rechterdagkant van de bij [3] al genoemde boog werden eveneens opgezocht. Boven de zoldervloer was de muur dermate verstoord, dat een top van de boog niet gevonden werd. De rechterdagkant kwam wel gedeeltelijk aan het licht. Eigenlijk interessanter was de aansluiting van de rechtermuur van de fietsenstalling op de achter- of bogenmuur. Hier kwam van achter de jaren-zeventigpleister een homogene muur tevoorschijn in oranje- of zachte handvormsteen, opgetrokken in kruisverband. De muur stond direct, ogenschijnlijk 'koud', tegen de laatmiddeleeuwse bogenmuur aan. Ik heb gezien het karakter van de steen en de kalkmortel indertijd even over de datering getwijfeld. Gaandeweg (ook in huisje 77) kwam identiek metselwerk aan het licht dat gezien de context niet anders dan 19de-eeuws kan zijn. Steeds was dan sprake van inpandig metselwerk – als scheidingswand of als binnen- of achterwerkers tegen een gevel.

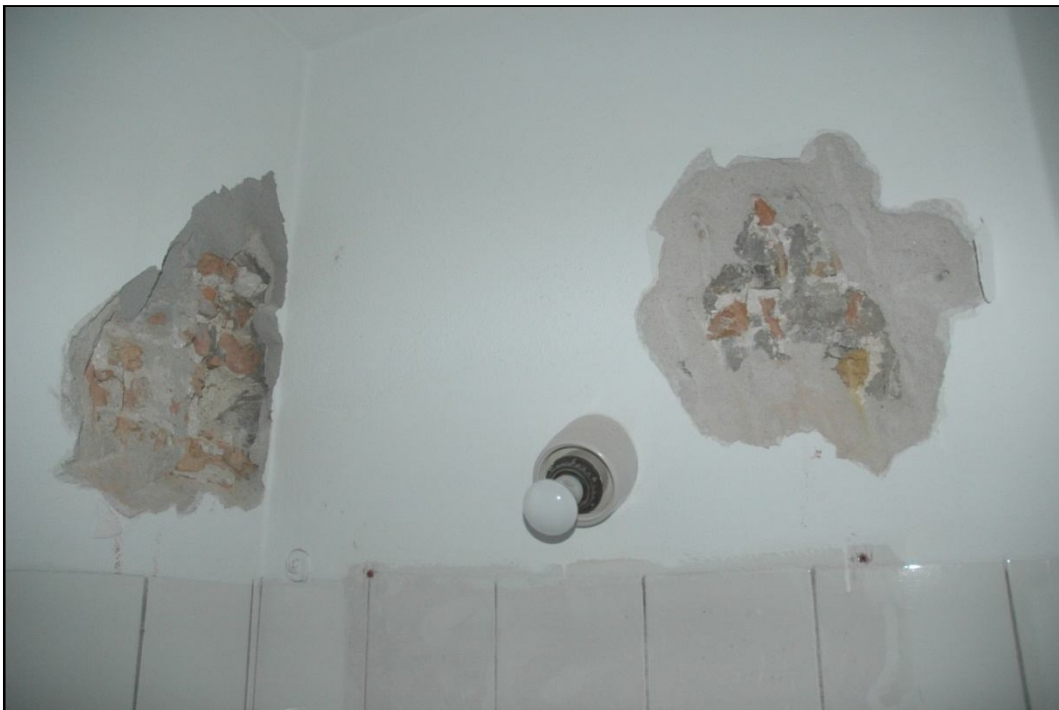
[5] De voormuur van het huisje (zijde fietsenstalling, links) en de oostelijke zijmuur (met de bogen), 2014. Het linker kijkvak brengt een bouwnaadje aan het licht. De zijmuur bleek, na vergroten van het rechter kijkvak, middeleeuws metselwerk te bevatten.

5. In huisje 77 is gekeken naar de zelfde [4] scheidingswand met de fietsenstalling. Een door ontleisteren verkregen kijkgat in de hoek (met vroeger de wastafel) leerde dat de oude bogenmuur wel degelijk nog was omgezet. Na afkappen van het oudere metselwerk was in de 19de eeuw een staande tand gemaakt om de toen nieuwe muur op in te kassen. De geringe afmeting van het kijkgat maken het niet mogelijk om vast te stellen hoever het oudste metselwerk heeft doorgelopen. Dit onderwerp heeft dan ook onze warme belangstelling zodra er meer werkzaamheden komen.

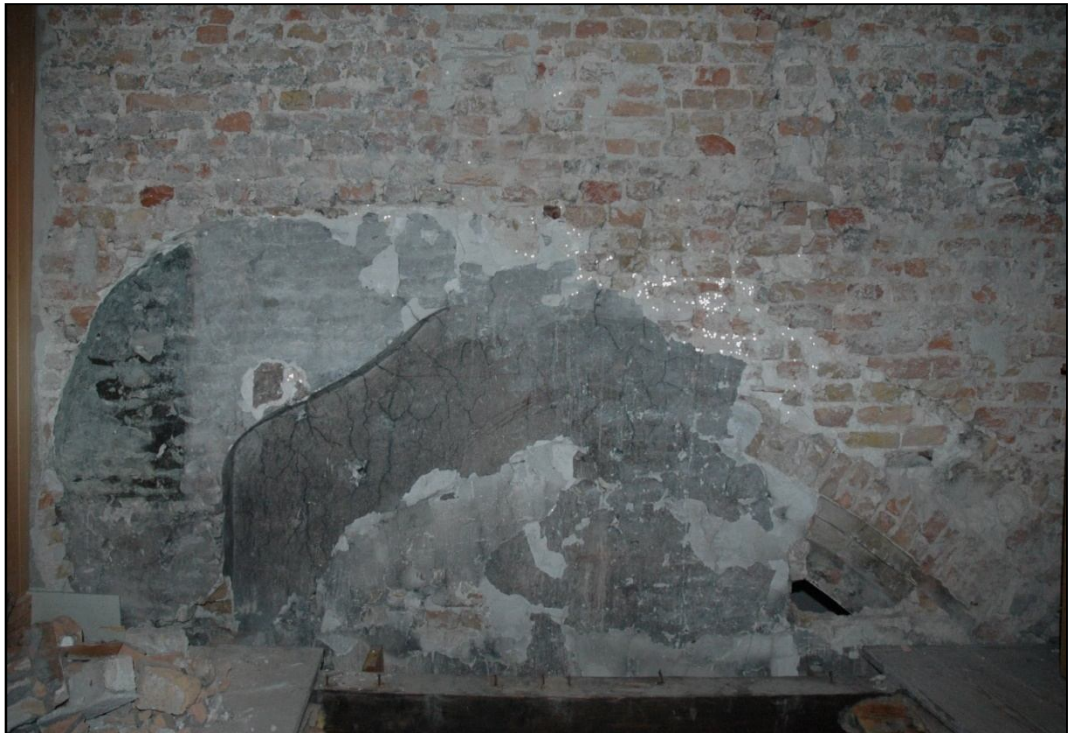
[6-8] De in elkaar grijpende bogen in de oostmuur, boven de zoldervloer, 2014

6. Nog binnen de natte cel van huisje 77 is gekeken of de dagkant van de 15de-eeuwse boog, die volgens de berekeningen nog net binnen het vertrekje moest zitten, gevonden kon worden. We bevinden ons hier al op opkamerniveau, wat betekent dat de aanzet van de boog al op 140 cm boven de vloer gezocht moet worden. De boog loopt daarboven 'door' de dunne scheidingswand weg in de richting van de grotere opkamer. De boogaanzet kwam *niet* tevoorschijn van achter de in 1975 aangebrachte cementlaag. Lager dan de onderzochte zone zit een betegeling. Deze is intact gelaten. Bij mogelijk toekomstige ingrepen komt het achterliggende metselwerk in het zicht.

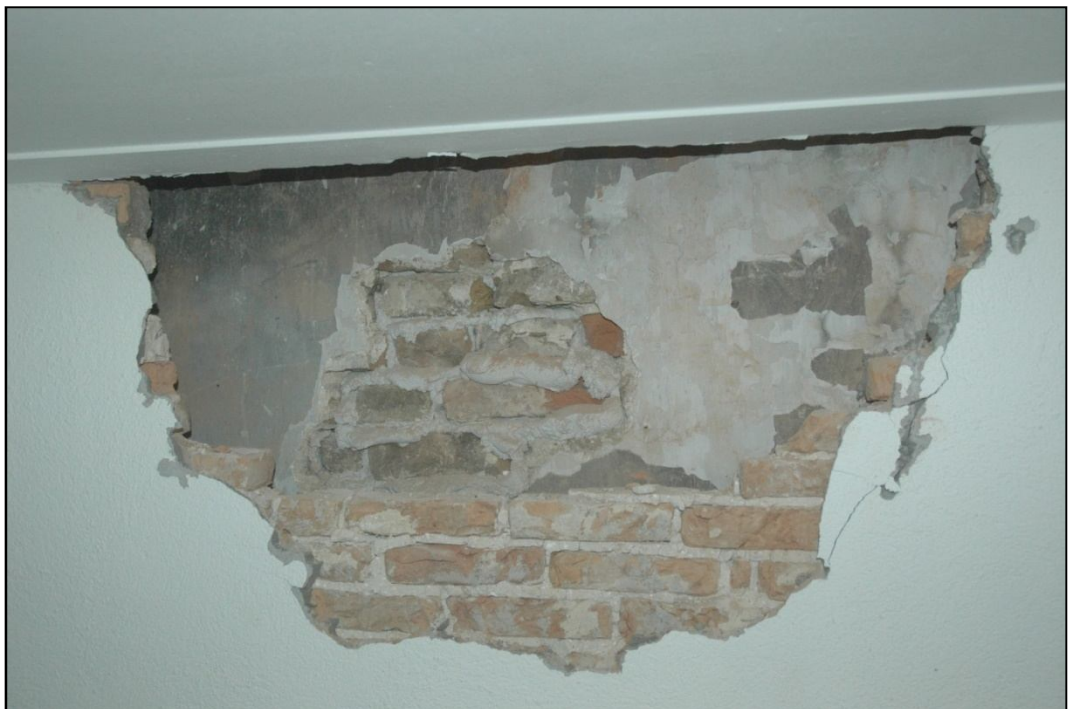
[7] Kijkvak in het hart van de barokke nis, vlak onder het plafond van de opkamer en onder de bogen die te zien zijn op de voorgaande foto, 2014

7. Het gedeelte van de muur dat binnen de opkamer ligt, blijkt te zijn voorzien van een klampmuur om het vertrek een rechthoekige (in plaats van trapezoïde) plattegrond te geven. De klamp eindigde tegen de zoldervloer en werd vanaf dat niveau naar onder onderzocht. Het bleek te gaan om metselwerk uit twee fasen. De bovenrand, tegen de vloerdelen, was in de jaren zeventig van de 20ste eeuw vernieuwd. Het betrof een zogeheten stroomlaag, met bakstenen op hun kant, dus verticaal verwerkt. De combinatie van handvormsteen en grijze cement wijst uit dat oudere stenen vier decennia geleden opnieuw zijn gemetseld. Het muurvlak hieronder betrof metselwerk uit handvormsteen dat met behulp van kalkhoudende mortel (basterdmortel) in halfsteens werk is opgetrokken. Ervaring elders in het Begijnhof leert dat dit uit de 19de eeuw stamt.<sup>18</sup>

De klamp gaat aan de rechterkant over in het oudere werk, zoals in 2009 al aan het licht kwam. De overgangszone tussen het genoemde halfsteenswerk en de vulling die eeuwen geleden al onder de 15de-eeuwse spitsboog werd aangebracht, is verzorgd door een vlijlaag met handvormstenen op hun plat. Na verwijdering van enkele vierkante meters van de Van-Zon-klamp kwamen de 'barokke' nissen in het zicht die boven de zoldervloer intussen al geruime tijd waar te nemen zijn. We hebben het dan over een vermoedelijk kort na het midden van de 17de eeuw tot

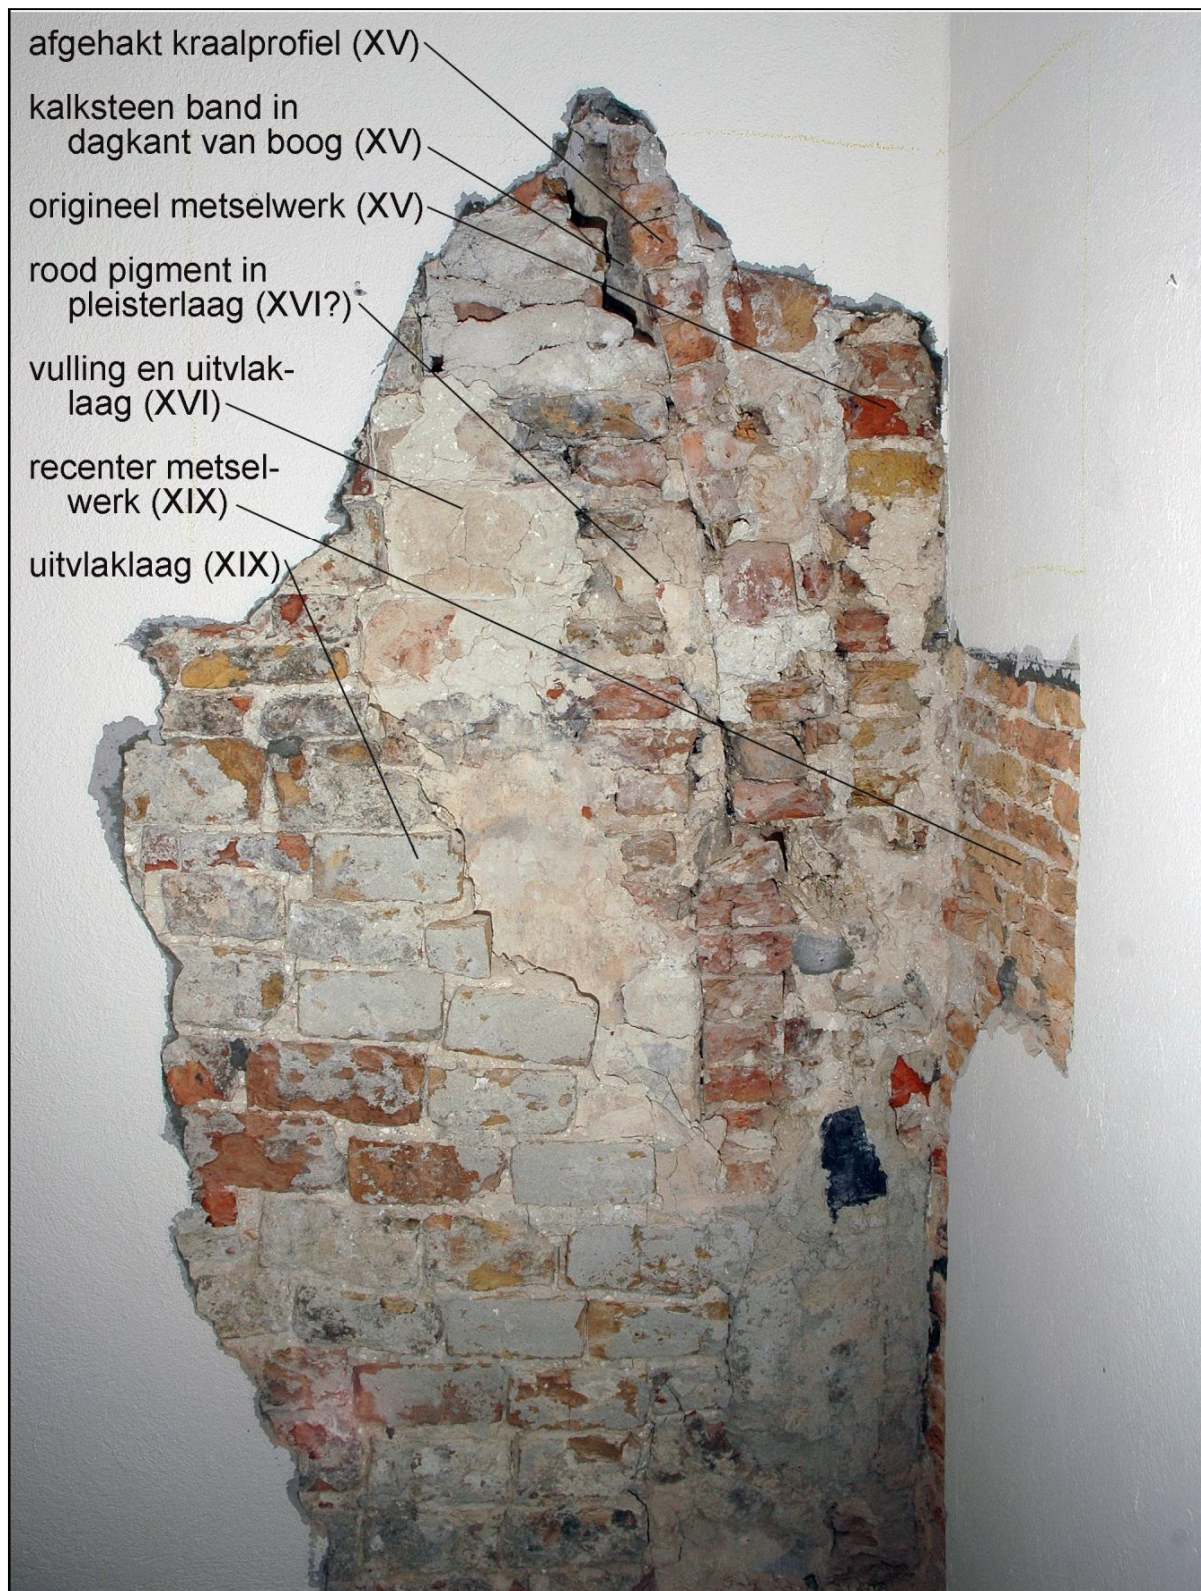
[9] Rechter dagkant van de spitsboog in de opkamer met analyse van bouwsporen, 2009. Een Romeins cijfer geeft de eeuw aan waarin een onderdeel gedateerd wordt.

8. Al in 2009 is de rechter dagkant opgezocht van de boog en de eventuele doorgang. Het zichtbaar geworden metselwerk is indertijd geïnterpreteerd. De afbeelding verduidelijkt wat er zoal te zien was, sporen stammend van de 15de tot de 20ste eeuw.

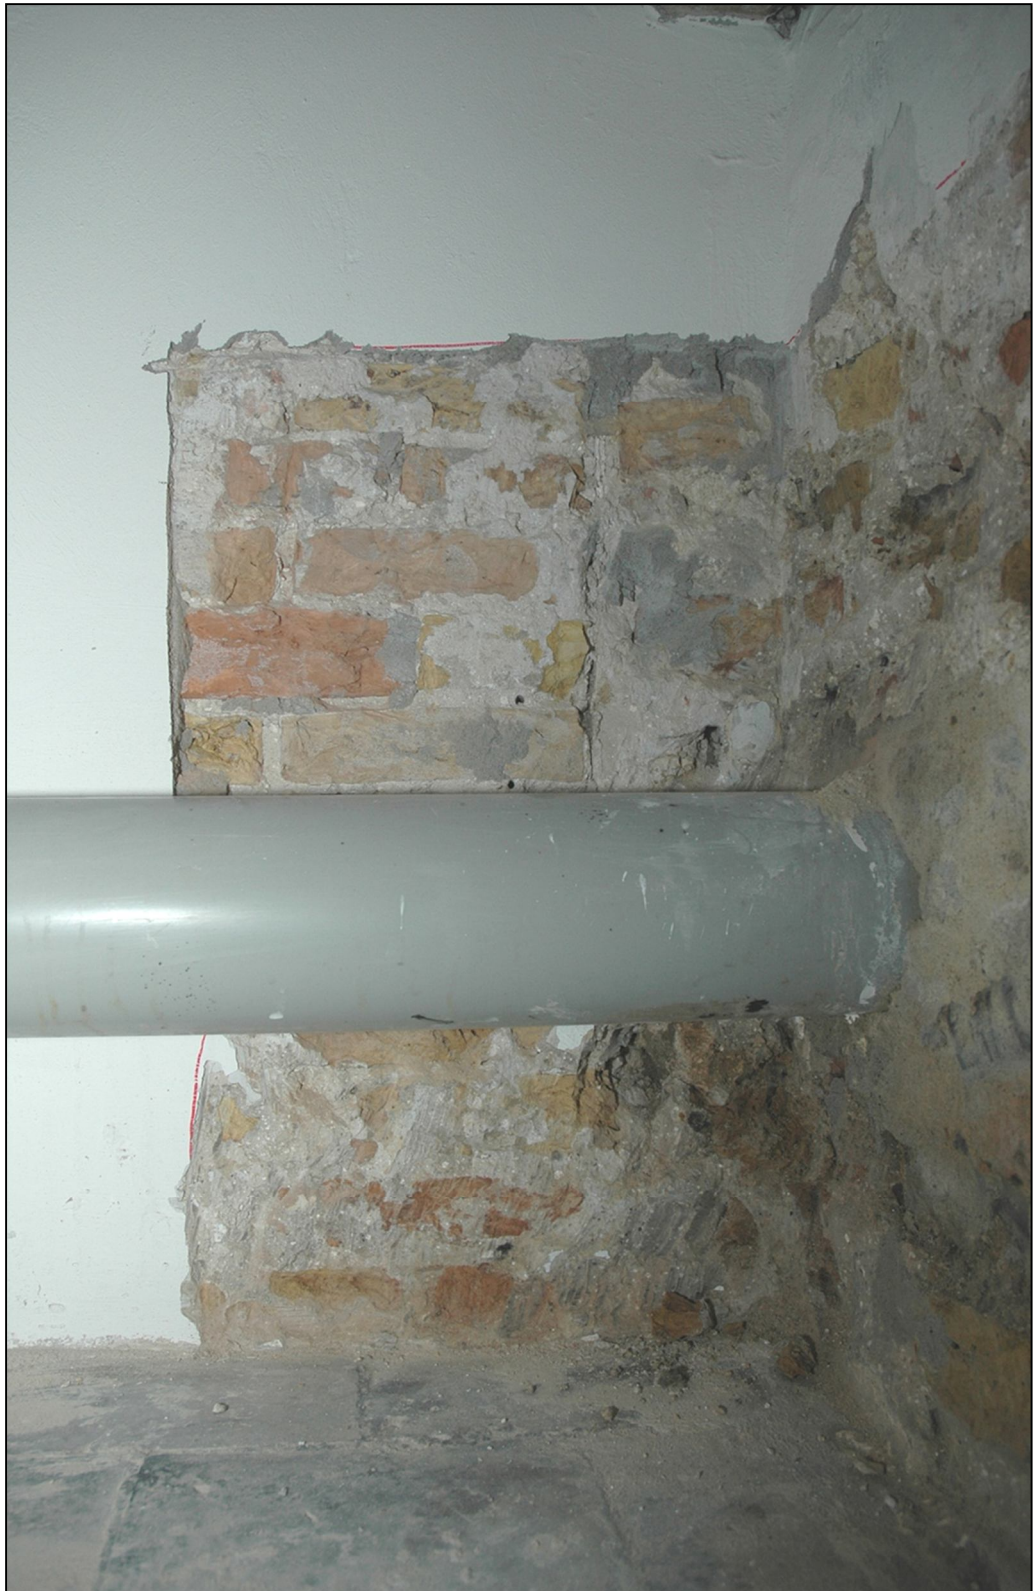
[  
[9] De rechter dagkant was in de kelder terug te vinden, linksachter, 2009

9. De achtergevel van huisje 77 sluit bijna 'koud' aan op de muur die de bogen bevat. Het gaat bij die achtermuur zeker om een element dat in de tijd van Van Zon (midden 19de eeuw) geheel nieuw is opgetrokken. Archeologisch onderzoek van het binnenplaatsje, aan de andere – zuidelijke – kant van deze muur wees in 2009 uit, dat men anderhalve eeuw geleden op oudere fundamenteën metselde.

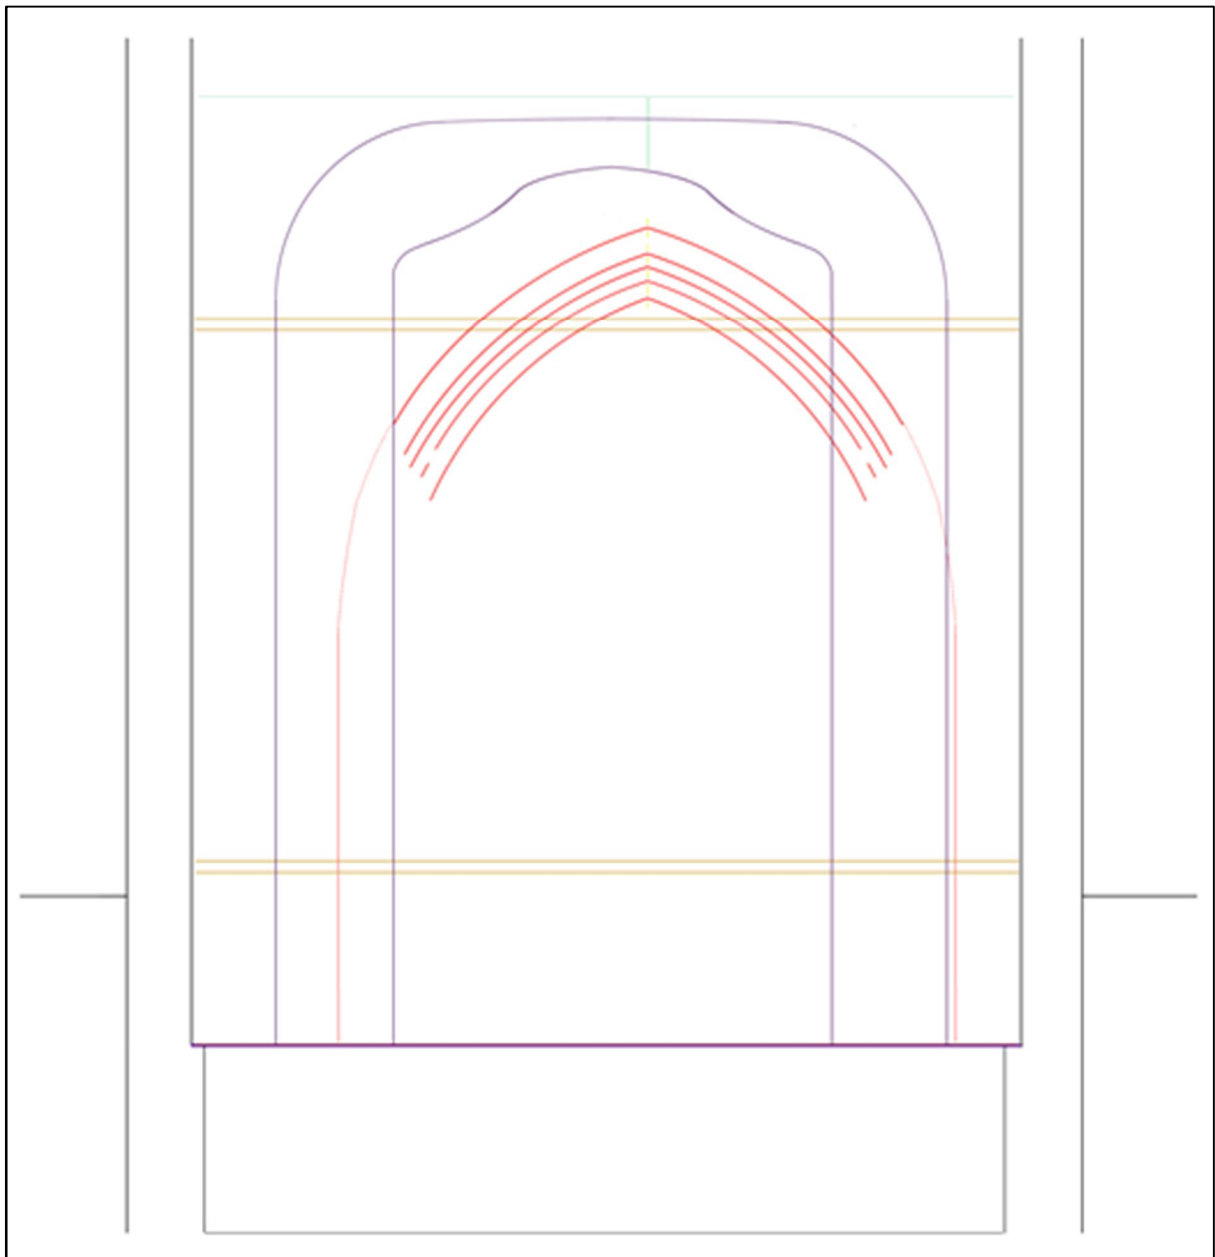
Schematische voorstelling van de oostelijke (zij)muur van huisje 77. [Veerman 2014]

De 15de-eeuwse boogopening bevindt zich rechts van de midden-as. Daarom kan de barokke nis (1650-1700?) niet dezelfde positie hebben; die moet immers gecentreerd staan in de ruimte.

Het middeleeuwse maaiveld (paarse lijn, nu nog de brede rand in de kelder) ligt wellicht wat te laag voor de nis. Plaatsen we de onderrand ter hoogte van het huidige niveau (lijnen opzij), dan worden de verhoudingen wat meer aanvaardbaar. De lichtbruine strepen geven de moderne vloerniveaus aan.
