Bouwhistorische deelontleding  
**Begijnenhuisje**  
**Catharinastraat 77, Breda**

# Bouwhistorische deelontleding

## Begijnenhuisje

## Catharinastraat 77, Breda

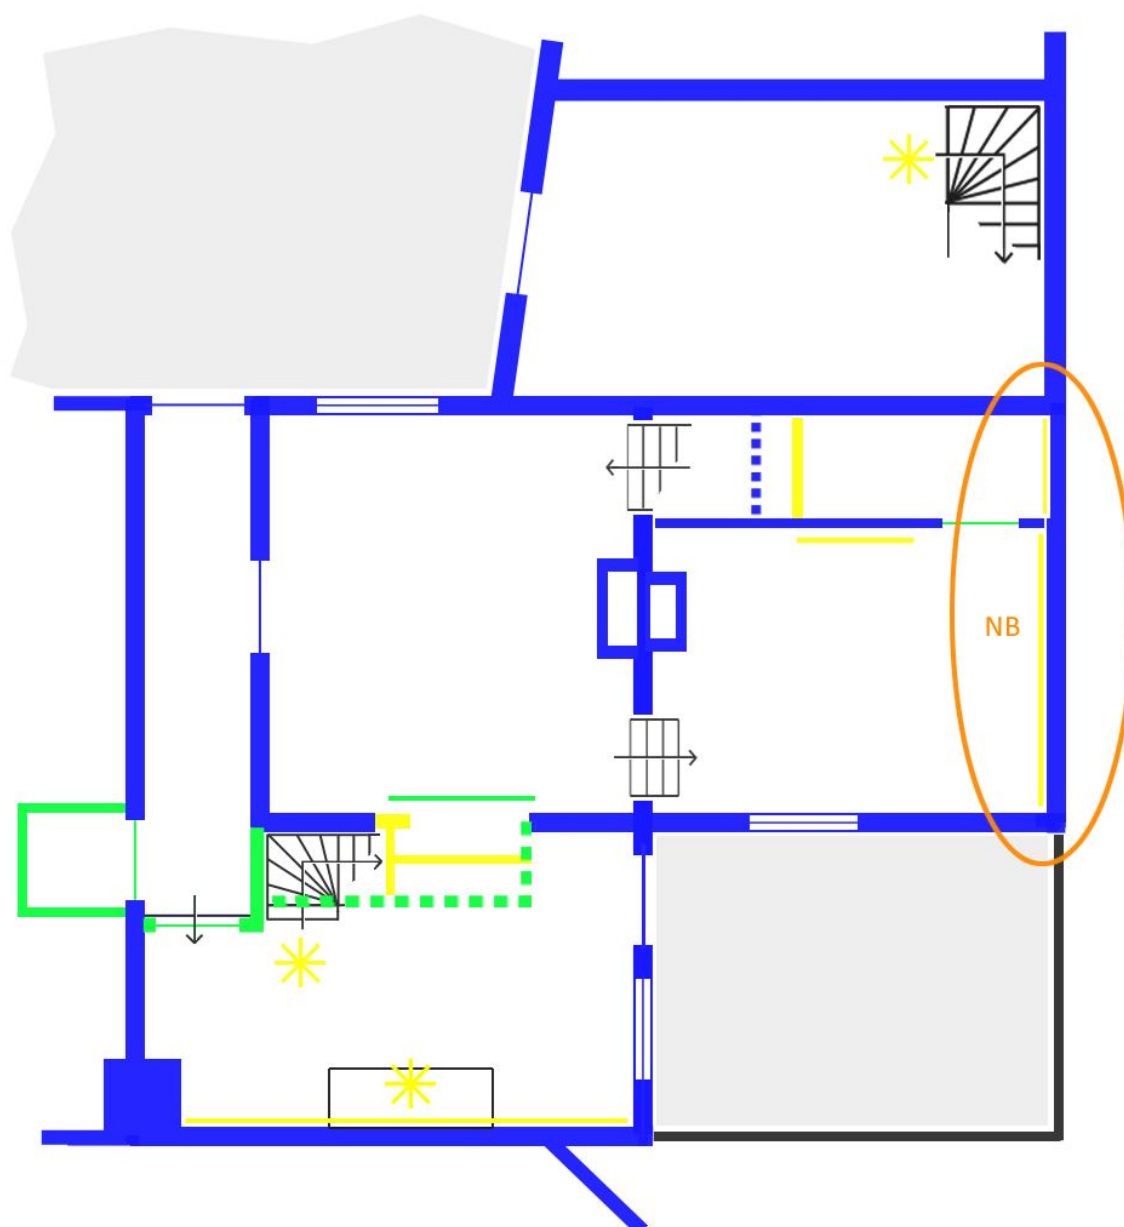
De grote plattegrond geeft de principes weer: omtrekken en bouwmassa hebben hoge monumentwaarden.

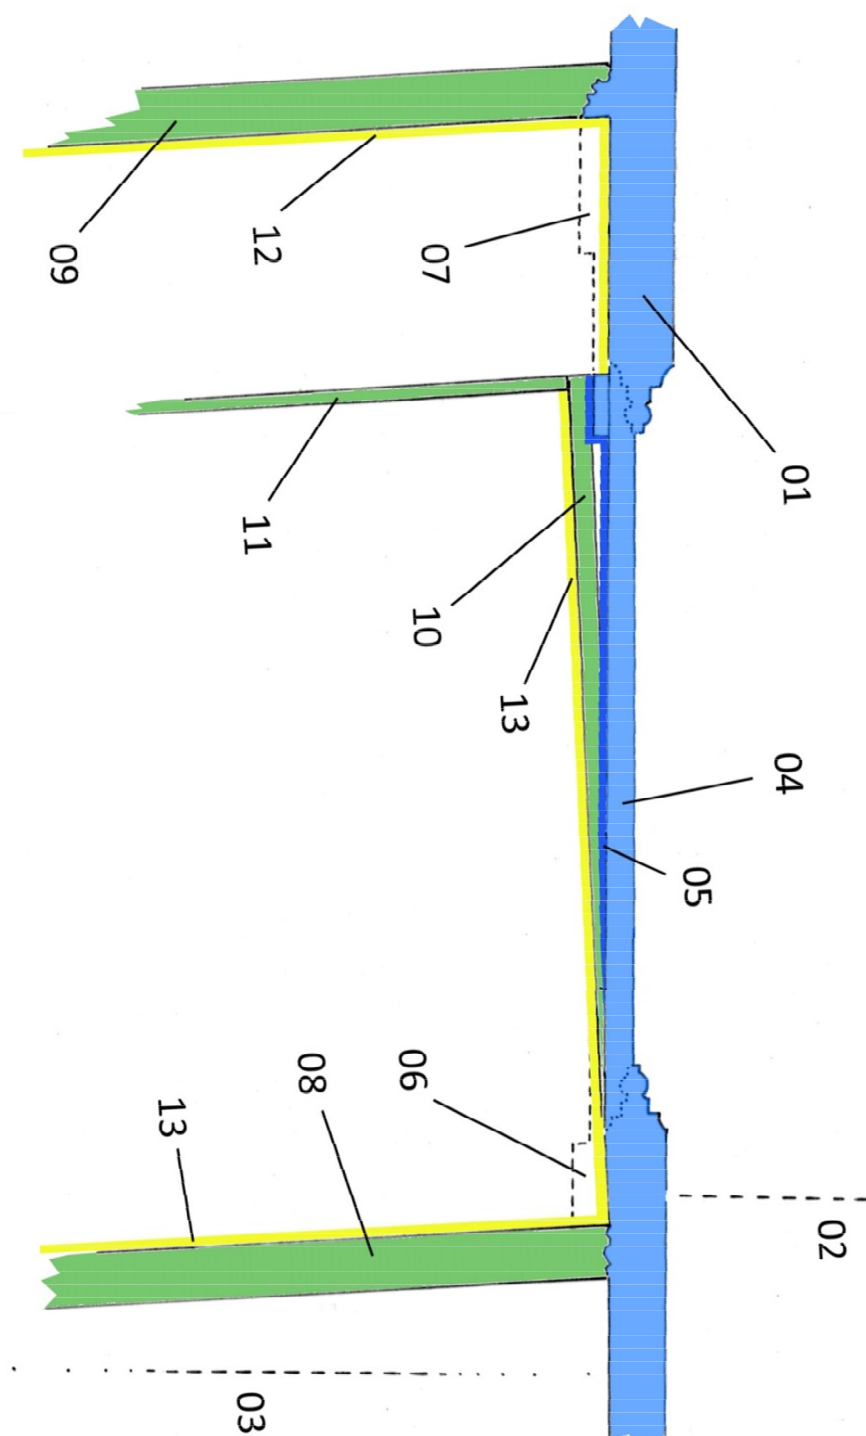
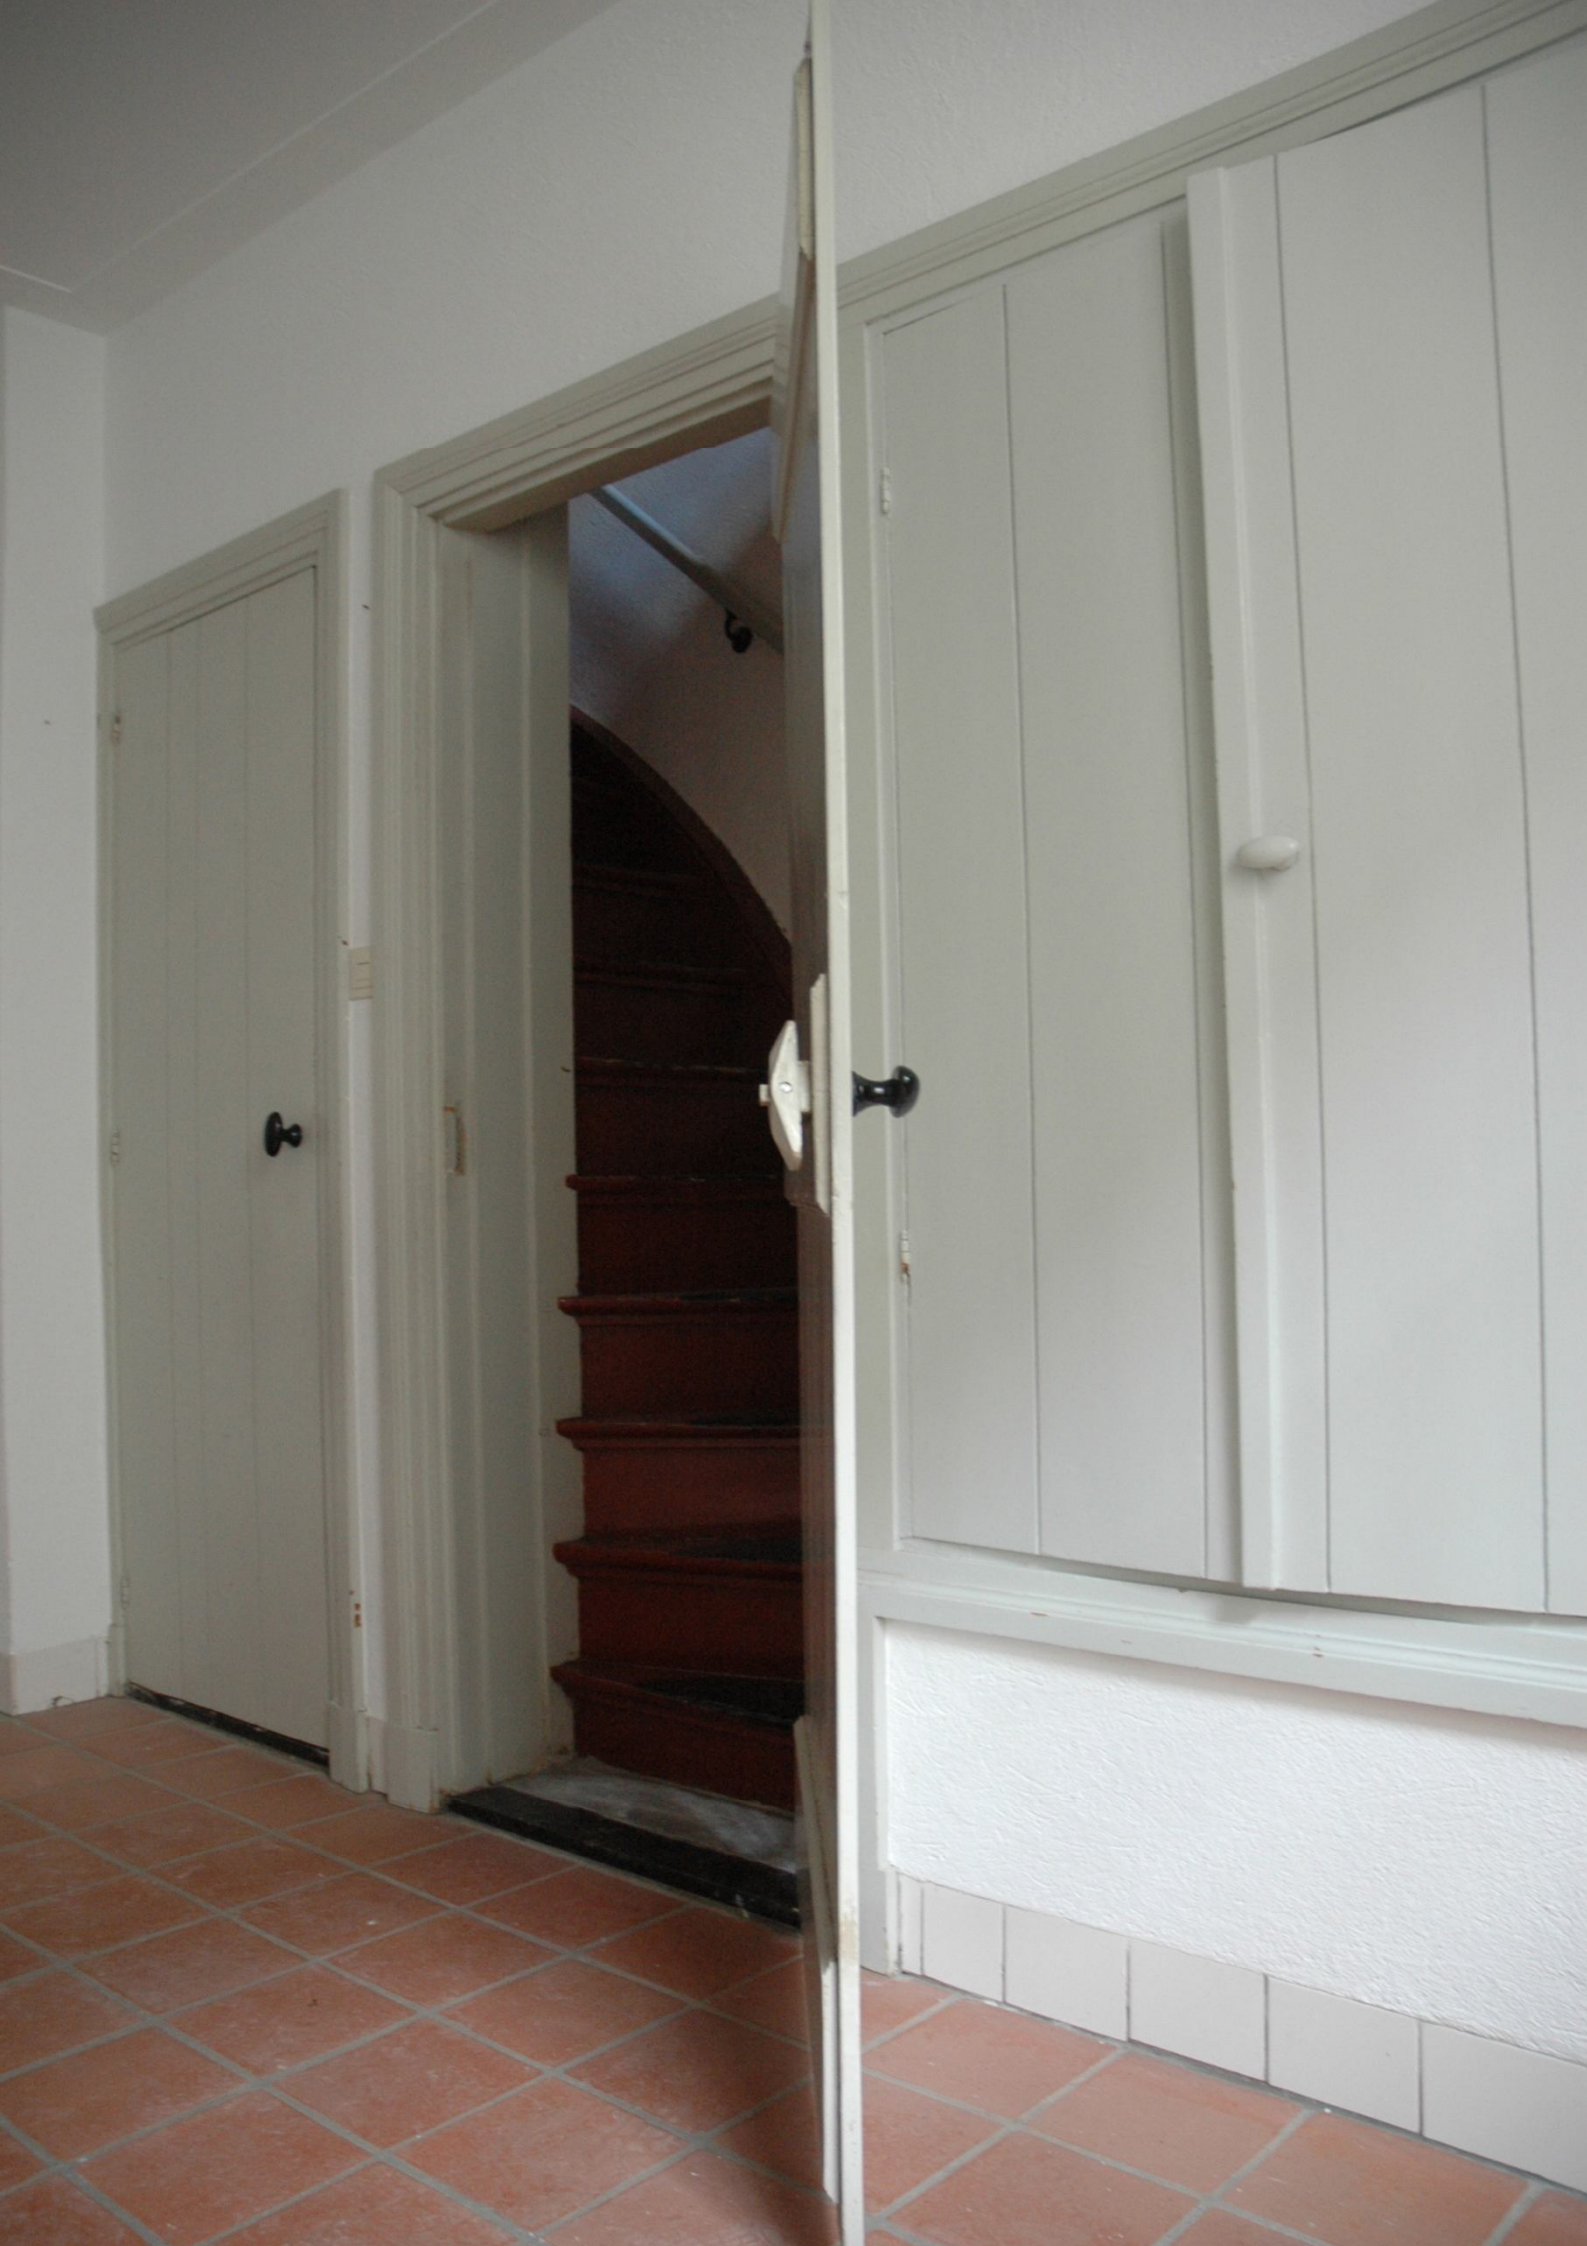
Onderstaande plattegrond bevat nuancerings met betrekking tot materiaal en aankleding. Zo is uitgedrukt dat negentiende-eeuwse muren binnen dit stuk Begijnhof geen zeldzaamheid zijn.
