VERKENNEND BODEMONDERZOEK  
TUINBOUWLAAN 39  
BRED A

| opdrachtgever | ROMstad BV<br>Schalkwijkerstraat 19 R<br>2033 JB Haarlem |
| Projectnummer | 15 - 2161 |
| datum: | 23 november 2015 |

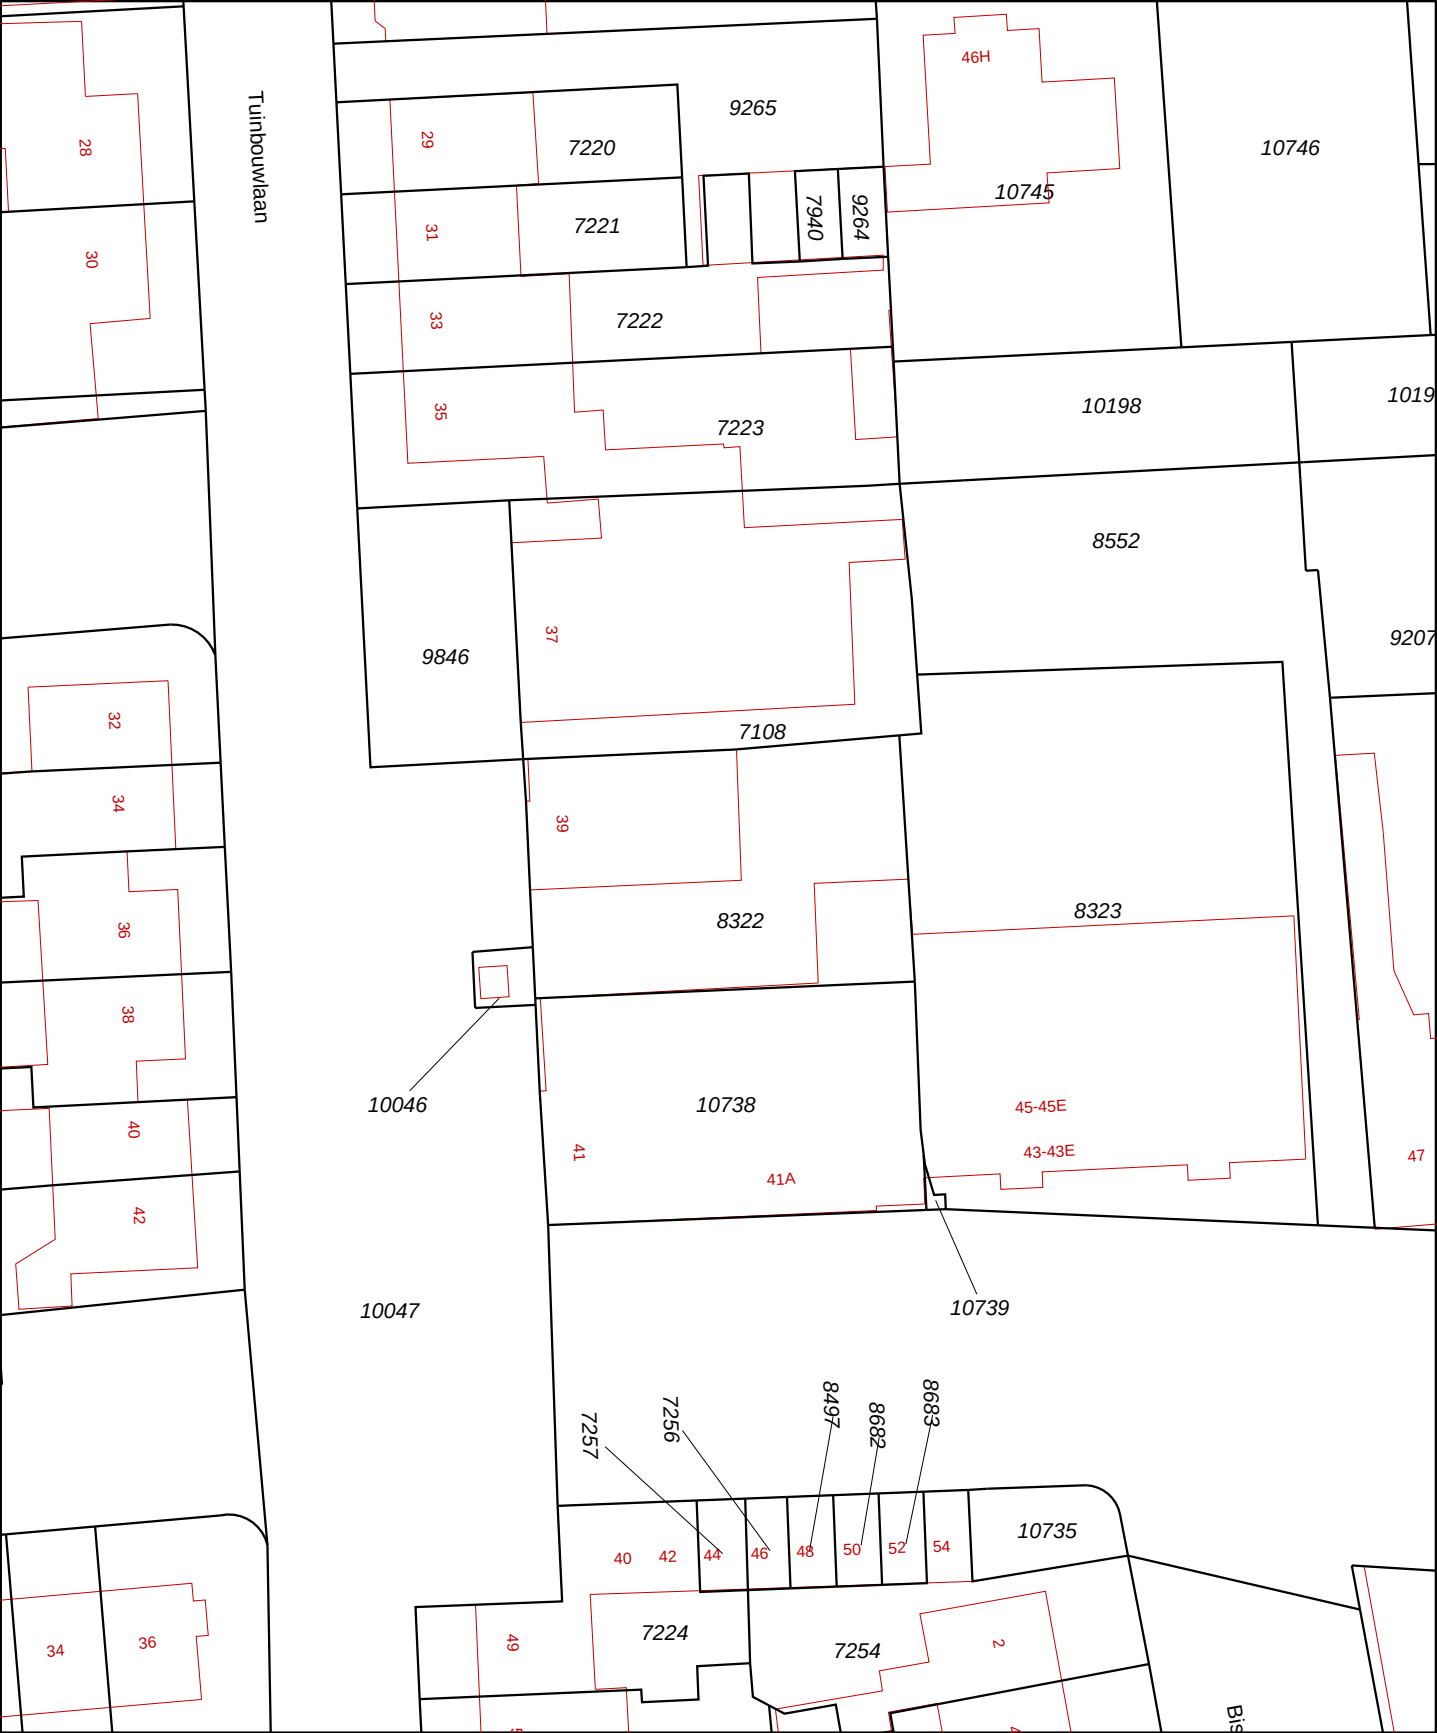
historische gegevens Tuinbouwlaan

In bijlage D zijn drie kaarten van het gebied opgenomen : uit 1959, 1969 en 1981. Op de twee laatste kaarten is het onderzochte pand aangegeven. Verder zijn in bijlage D twee luchtfoto's opgenomen, uit 2005 en 2012. Er zijn in deze periode geen wijzigingen in de bebouwingsituatie of het bodemgebruik terug te vinden.
