# Regthuysplein 21-22 en Dorpsstraat 103

Nieuwkoop

### 1.1 Ligging projectlocaties

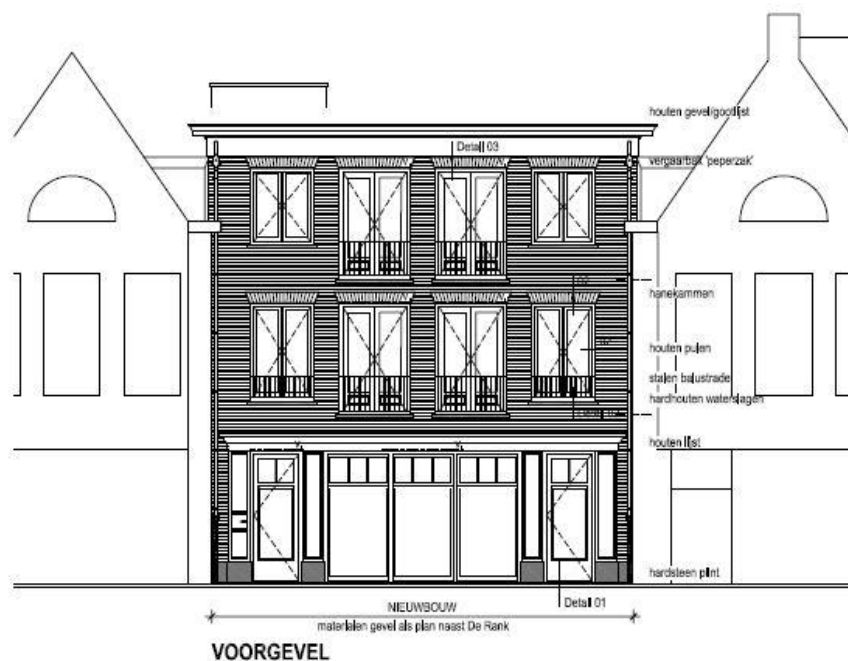
Figuur 2.6 Impressie van het bouwplan Dorpsstraat

Het pand heeft een breedte van ongeveer 9,50 meter. De goot- cq bouwhoogte aan de straatzijde bedraagt 10 meter. De detaillering van de voorgevel sluit aan bij de gevelindeling van aansluitende panden en de typologie van bebouwing in Nieuwkoop.

Op de begane grond worden twee winkelruimten voorzien: een kleine winkel die vanaf de Dorpsstraat bereikbaar is en een uitbreiding van de bestaande supermarkt aan Regthuysplein 2-4. Op de eerste en tweede verdieping worden 2 appartementen gerealiseerd. Op de begane grond, aan de zijde van de Dorpsstraat, is de entree voor de appartementen en de inpandige bergingen voor de beide appartementen voorzien.

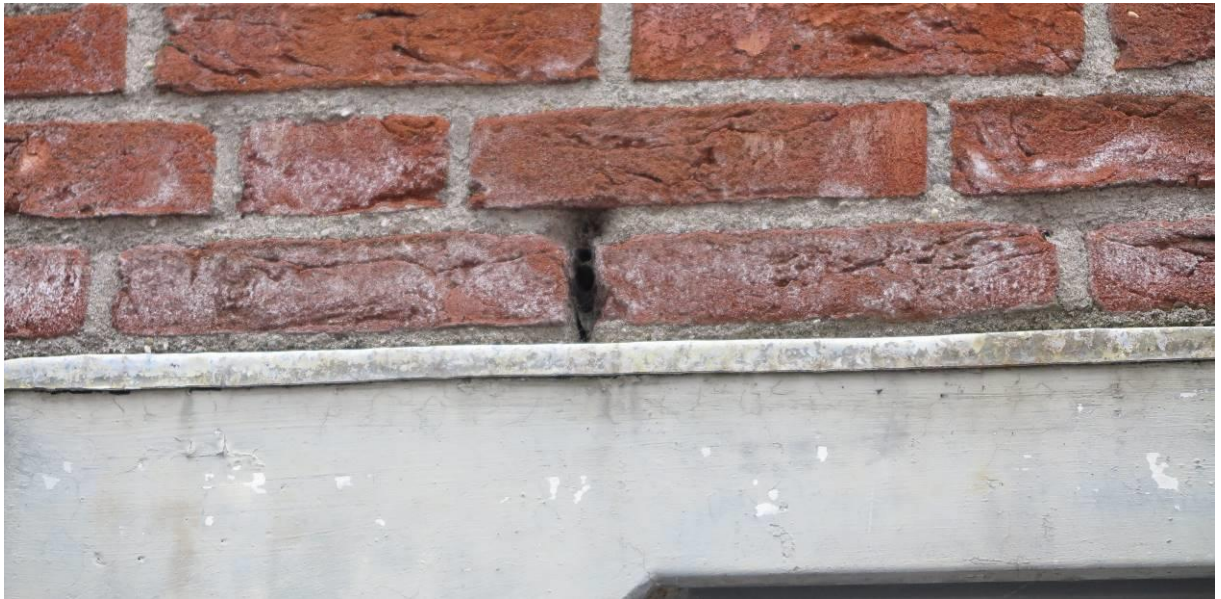
***Figuur 6. Spinnenrag en kleine beluchtingsgaten in de te slopen bebouwing van Dorpsstraat 103 te Nieuwkoop.***

Gedurende het verkennend veldonderzoek op donderdag 10 augustus 2017 zijn geen geschikte (potentiële) nestlocaties aangetroffen voor vogels (met vaste rust- en verblijfplaatsen). Voor huismus en gierzwaluw is het gebouw volledig ongeschikt.

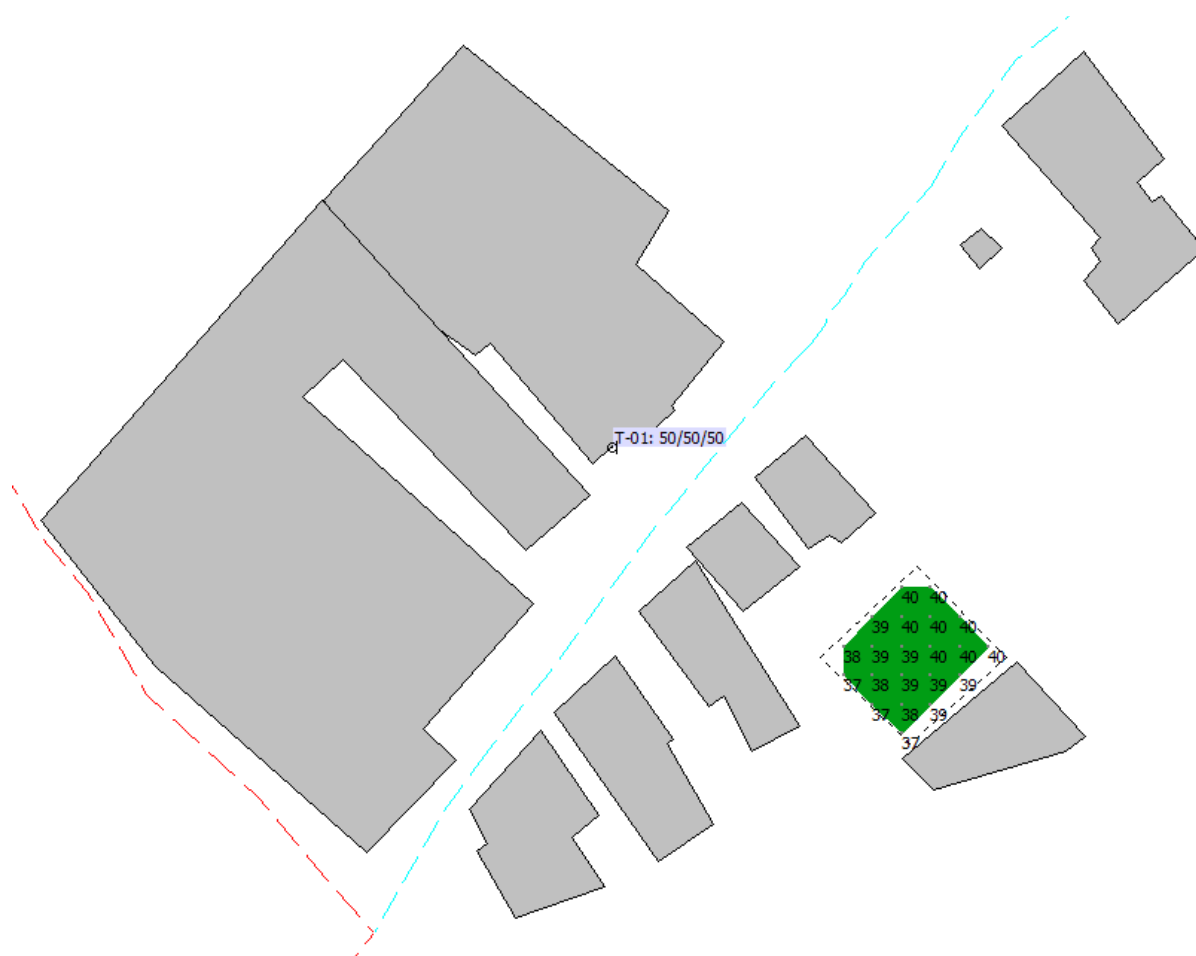
## Rekenresultaten

Geluidbelasting ten gevolge van het verkeer op de Dorpsstraat (inclusief 5 dB aftrek)

Ter onderbouwing van de aanvaardbaarheid van de geluidbelasting van de Dorpsstraat wordt bij gebrek aan wettelijke normen aangesloten bij de benaderingswijze die de Wgh hanteert voor gezoneerde wegen. Vanuit dat oogpunt worden de voorkeursgrenswaarde en de uiterste grenswaarde als referentiekader gehanteerd. De voorkeursgrenswaarde geldt hierbij als richtwaarde en de uiterste grenswaarde als maximaal aanvaardbare waarde. Omdat voor 30 km/u-wegen dezelfde benaderingswijze wordt gehanteerd als voor gezoneerde wegen, wordt ook hier een correctie toegepast op basis van artikel 110g Wgh. Deze aftrek is gelijk aan de aftrek bij gezoneerde wegen met een maximum snelheid tot 70 km/u (5 dB).

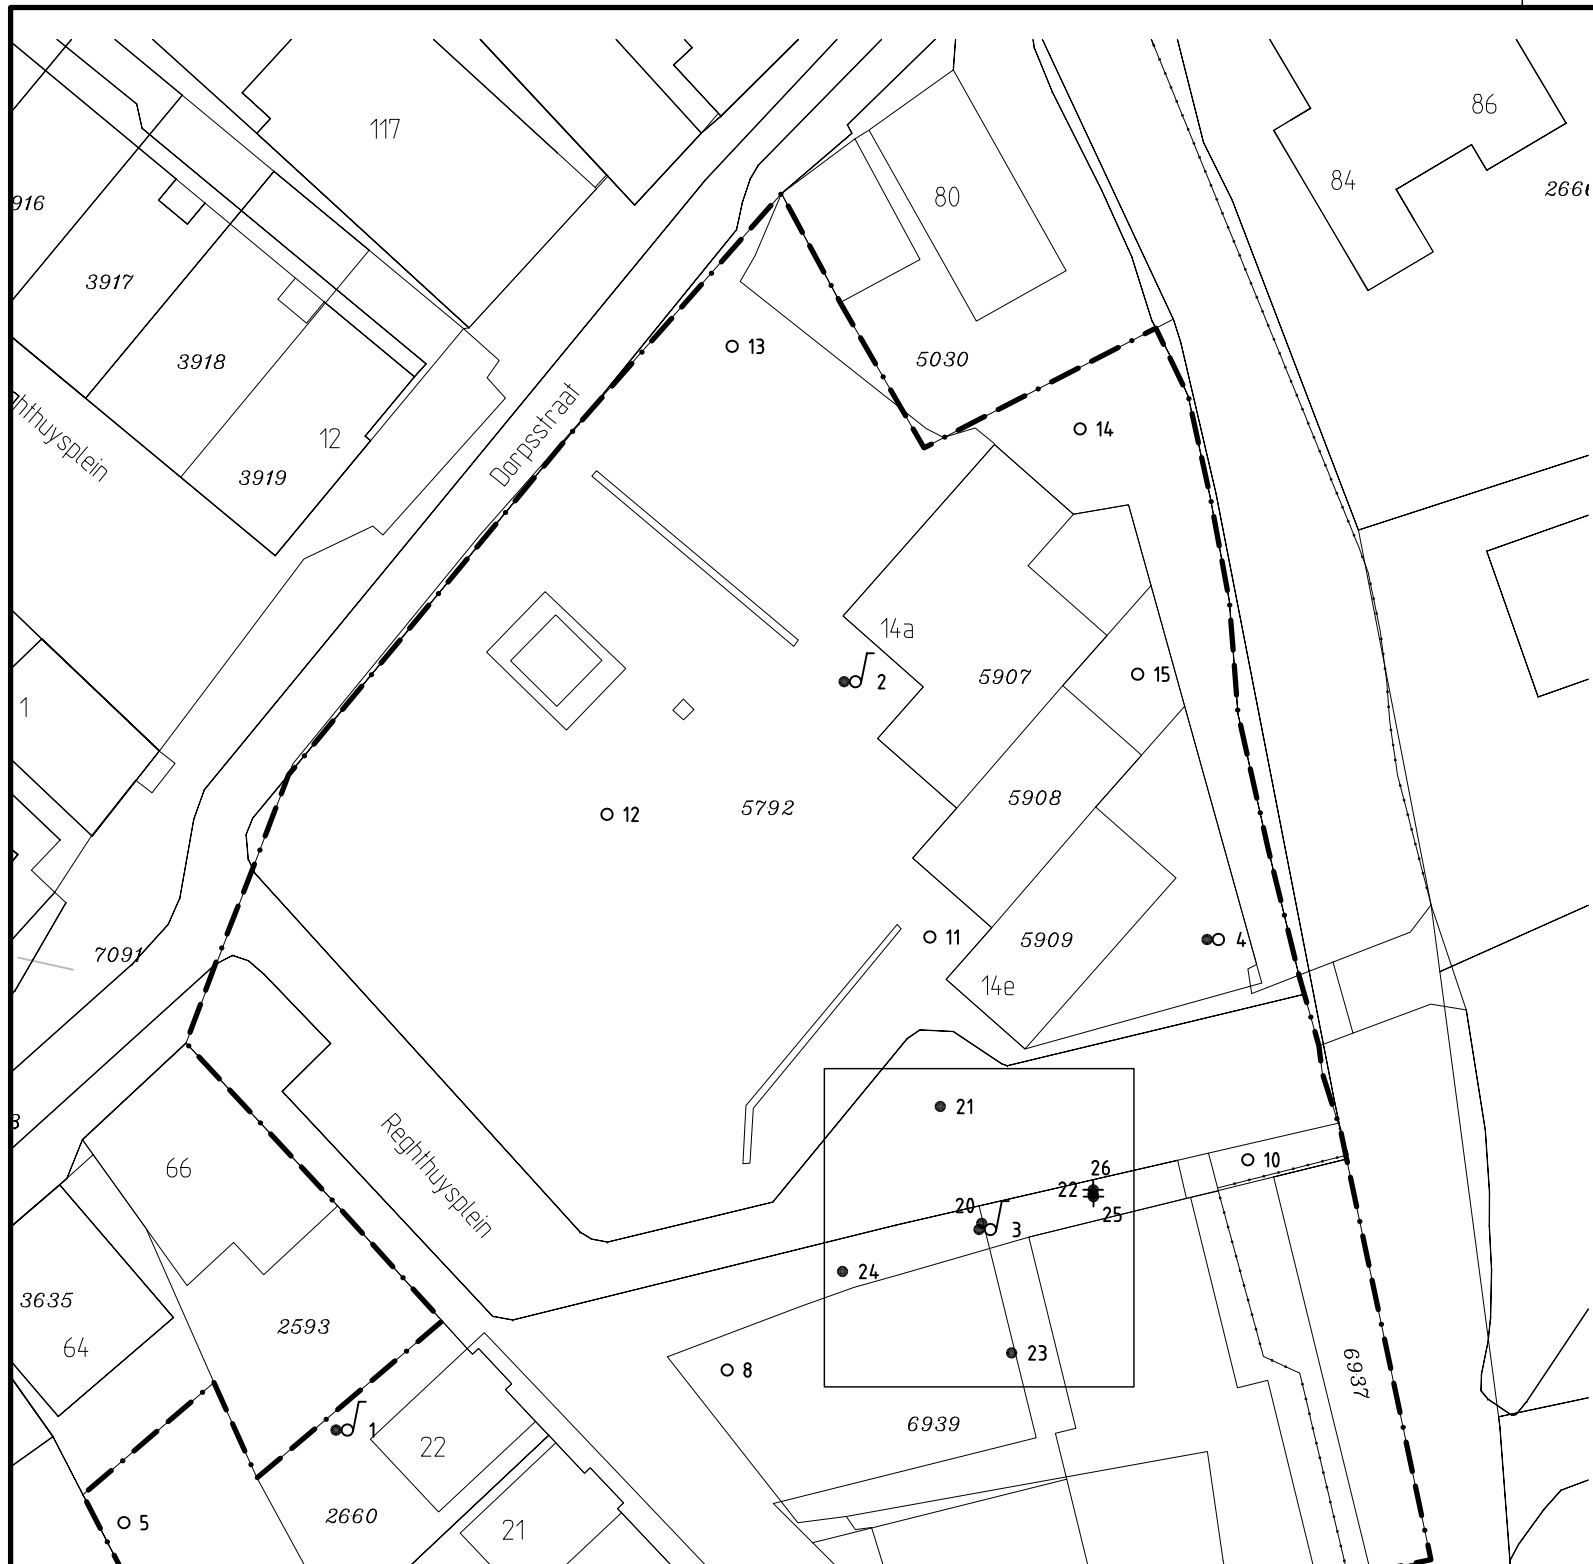
**Onderzoekslocatie met monsterpunten**

Detail situatie  
schaal 1:100
