Asbestinventarisatierapport

Onderzochte locatie : de garage en schuur gelegen bij de woning
Adres : Zomerweg 51A
Postcode/plaats : 6996 DT Drempt
Datum rapportage : 10 september 2018
Rapportagenummer : 18.56808.1

Projectnummer 18.56808.1

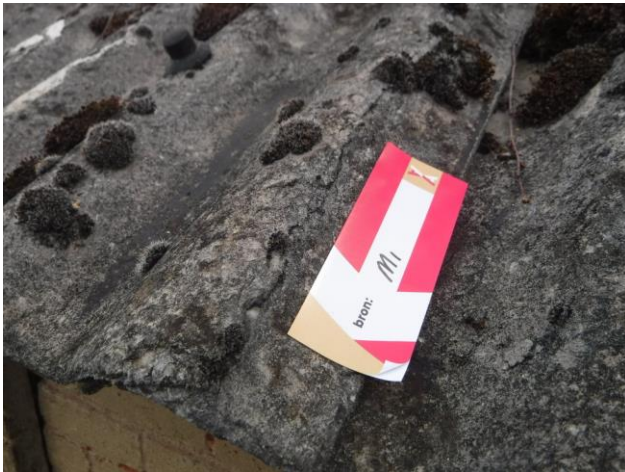
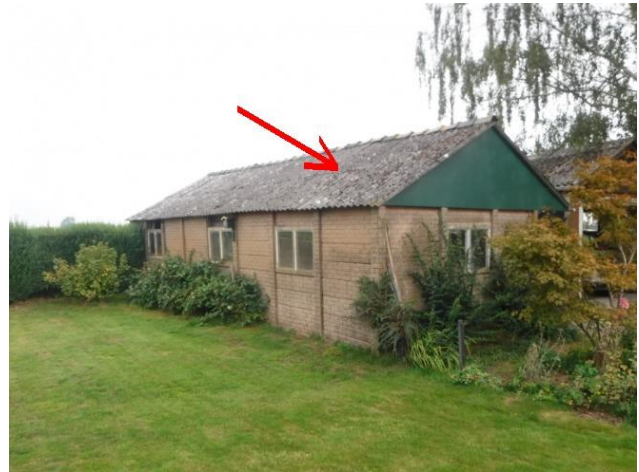
Bron 1	M1
Analyse resultaat	chrysotiel; crocidoliet 10-15%; 2-5%
Analysecertificaat	STL.110943
Hechtgebonden	hechtgebonden
Materiaal	golfplaten
Locatie	dak schuur
Hoeveelheid	60 m ²
Bevestiging	geschroefd
Verwerking	licht
Beschadiging	niet
Bereikbaarheid	goed
Risico klasse	2A
Saneringstype	openlucht
Conclusie	Hechtgebonden asbesthoudende golfplaten kans op vezelemissie gering
Aanbevelingen	Sanering door gecertificeerd asbestverwijderingsbedrijf op termijn aan te bevelen
Opmerkingen	N.v.t.

Het gecertificeerde asbestverwijderingsbedrijf dat de asbestverwijderingswerkzaamheden uitvoert, dient de best bestaande technieken toe te passen. Er dienen bronmaatregelen genomen te worden om vezelemisatie te voorkomen. Deze maatregelen dienen in een werkplan, opgesteld conform het certificatieschema, te worden opgenomen.

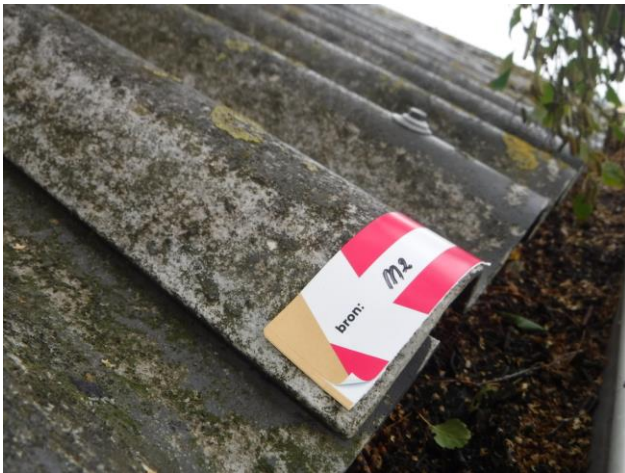
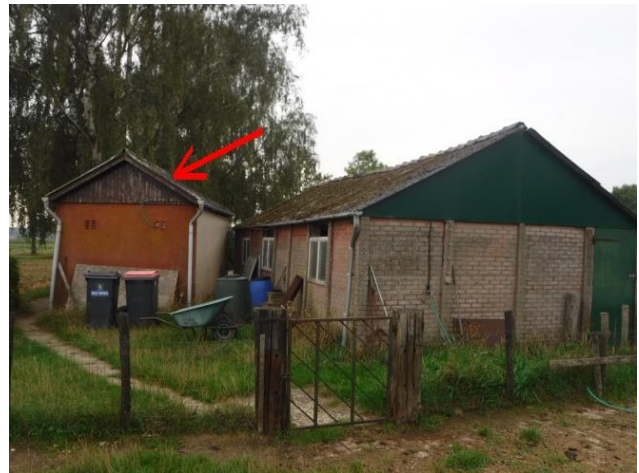
Bron 2	M2
Analyse resultaat	chrysotiel 10-15%
Analysecertificaat	STL.110943
Hechtgebonden	hechtgebonden
Materiaal	golfplaten inclusief nokstukken
Locatie	dak garage
Hoeveelheid	21 m ²
Bevestiging	geschroefd
Verwerking	niet
Beschadiging	niet
Bereikbaarheid	goed
Risico klasse	2
Saneringstype	openlucht
Conclusie	Hechtgebonden asbesthoudende golfplaten inclusief nokstukken kans op vezelemissie gering
Aanbevelingen	Sanering door gecertificeerd asbestverwijderingsbedrijf op termijn aan te bevelen
Opmerkingen	N.v.t.

Het gecertificeerde asbestverwijderingsbedrijf dat de asbestverwijderingswerkzaamheden uitvoert, dient de best bestaande technieken toe te passen. Er dienen bronmaatregelen genomen te worden om vezelemissie te voorkomen. Deze maatregelen dienen in een werkplan, opgesteld conform het certificatieschema, te worden opgenomen.

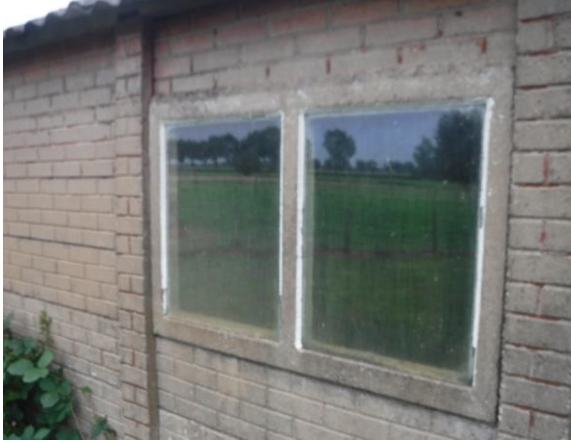
niet asbestverdachte stopverf schuur

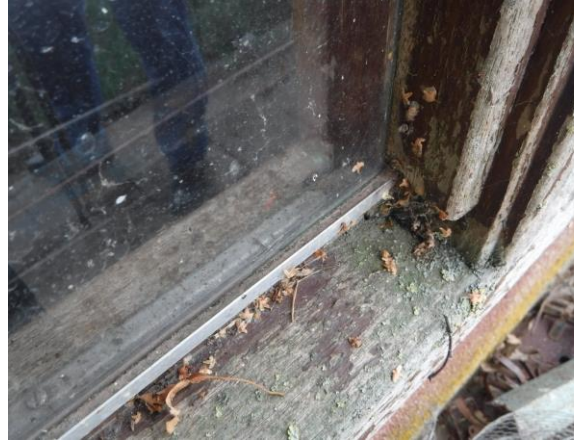
niet asbestverdachte kit kozijn garage
