Aanbrengen Boogboring herstel kabelschade locatie bepaald met Leeuwen GWW ivm met beschadiging door damwand

| Getekend door Marjolein Lehmann | Gecontroleerd door Reijer Lehmann | Schaal 1:100 | Formaat A4 | Tekeningnummer S550L1100 |

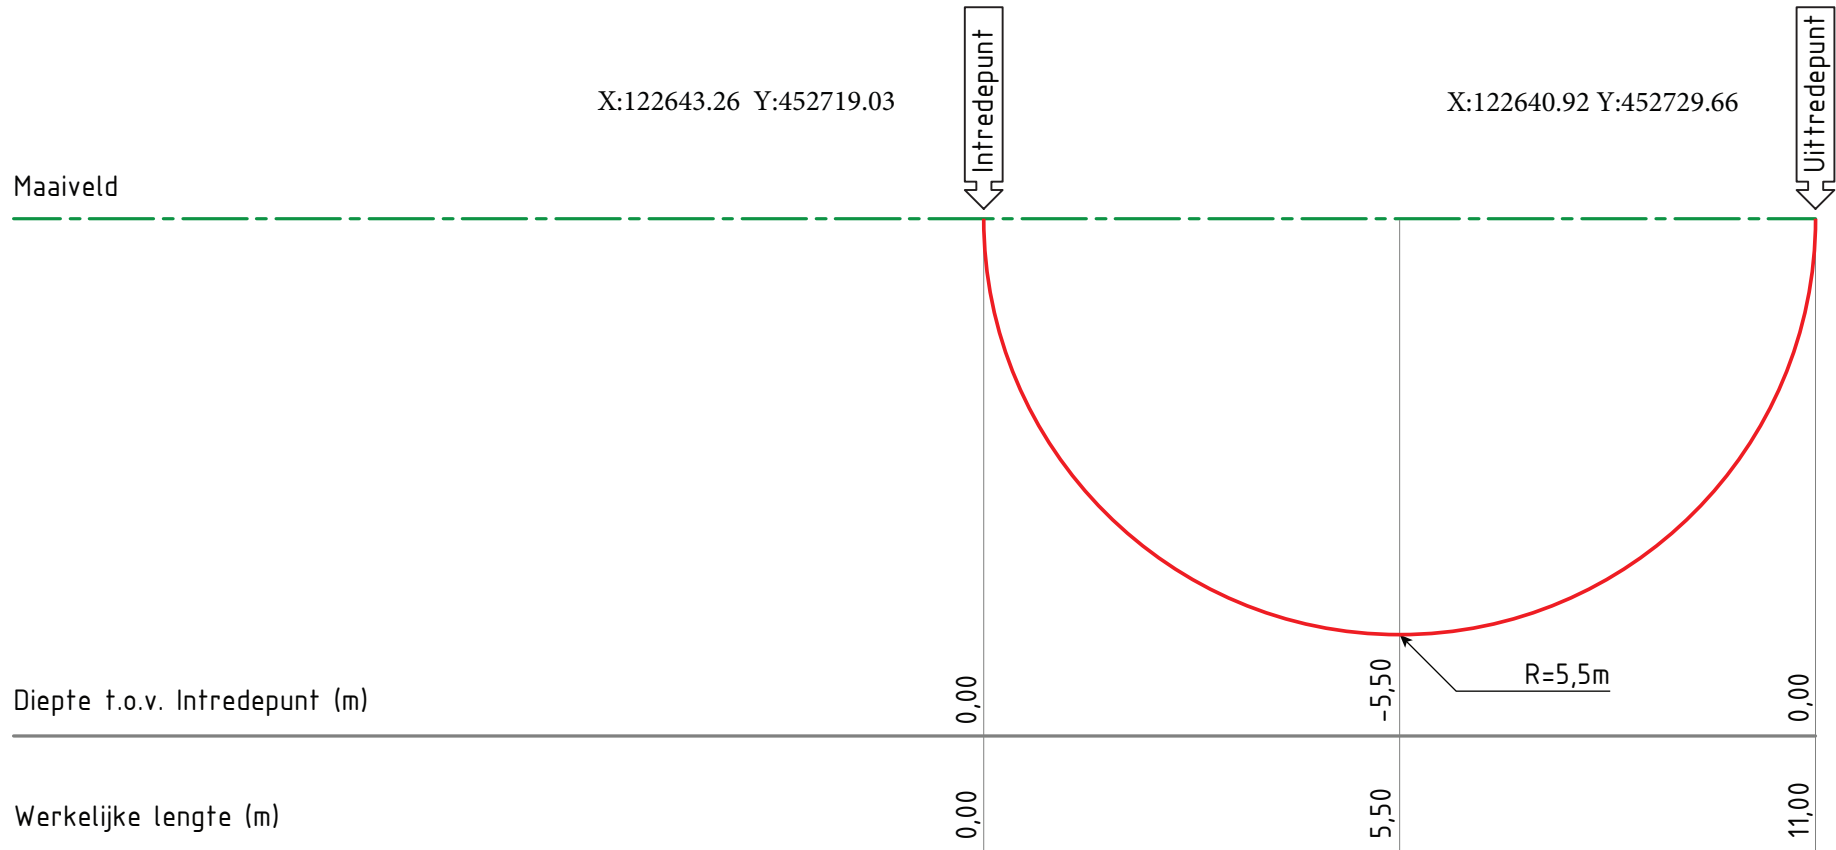
Buis PE 100 SDR 11 90 mm

X:122643.26 Y:452719.03

X:122640.92 Y:452729.66

Maaiveld
