1627 POST, ROTTERDAM

A-DD-M-E-R-003

Kleurhistorische inventarisatie exterieur

Den Haag, 12 september 2018

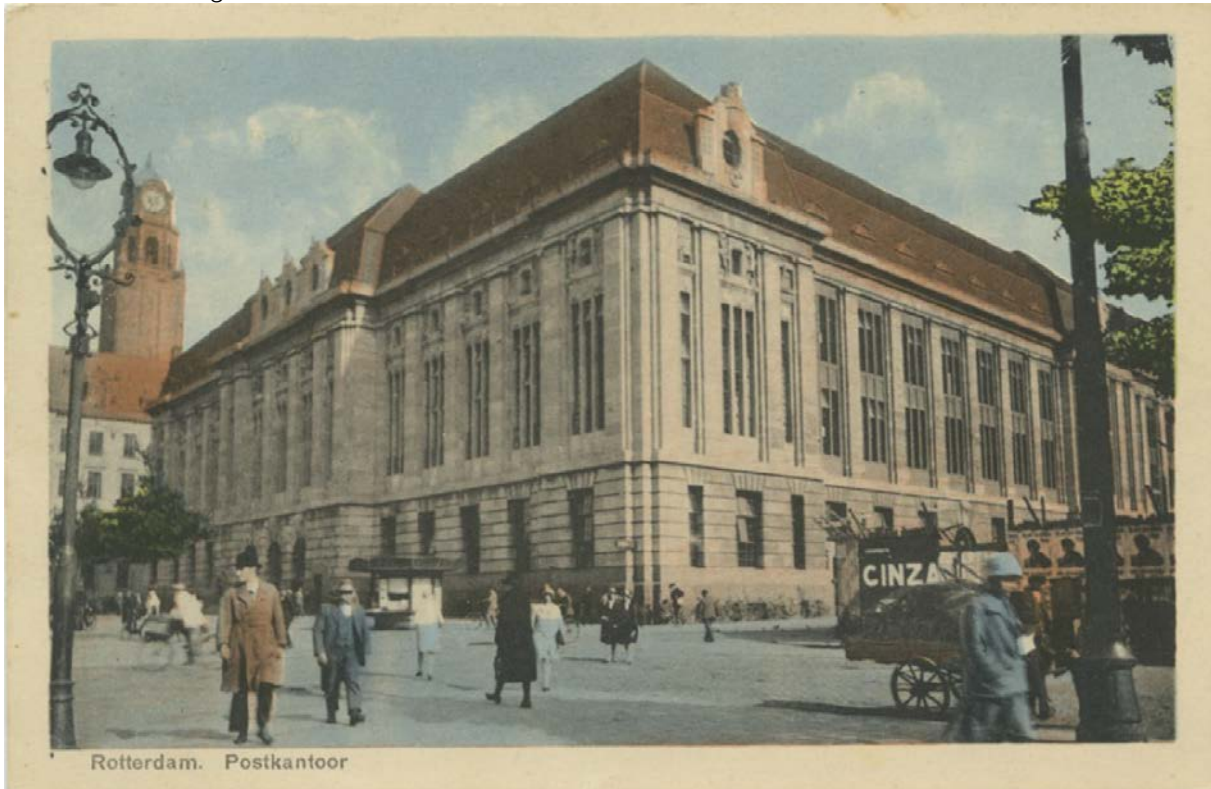
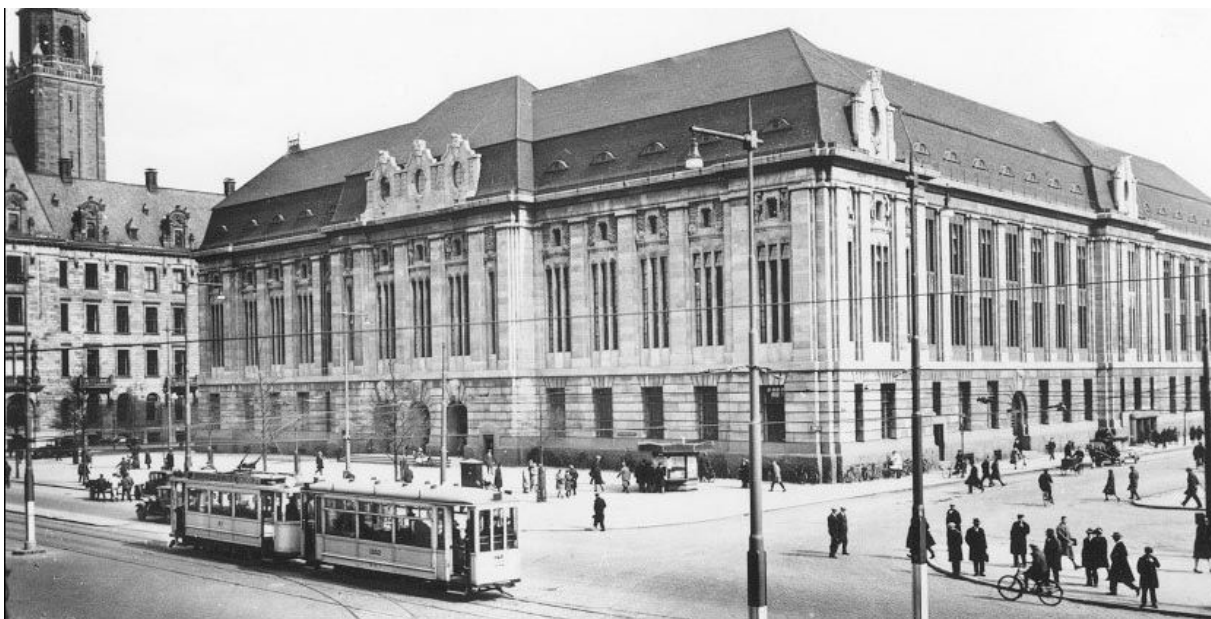
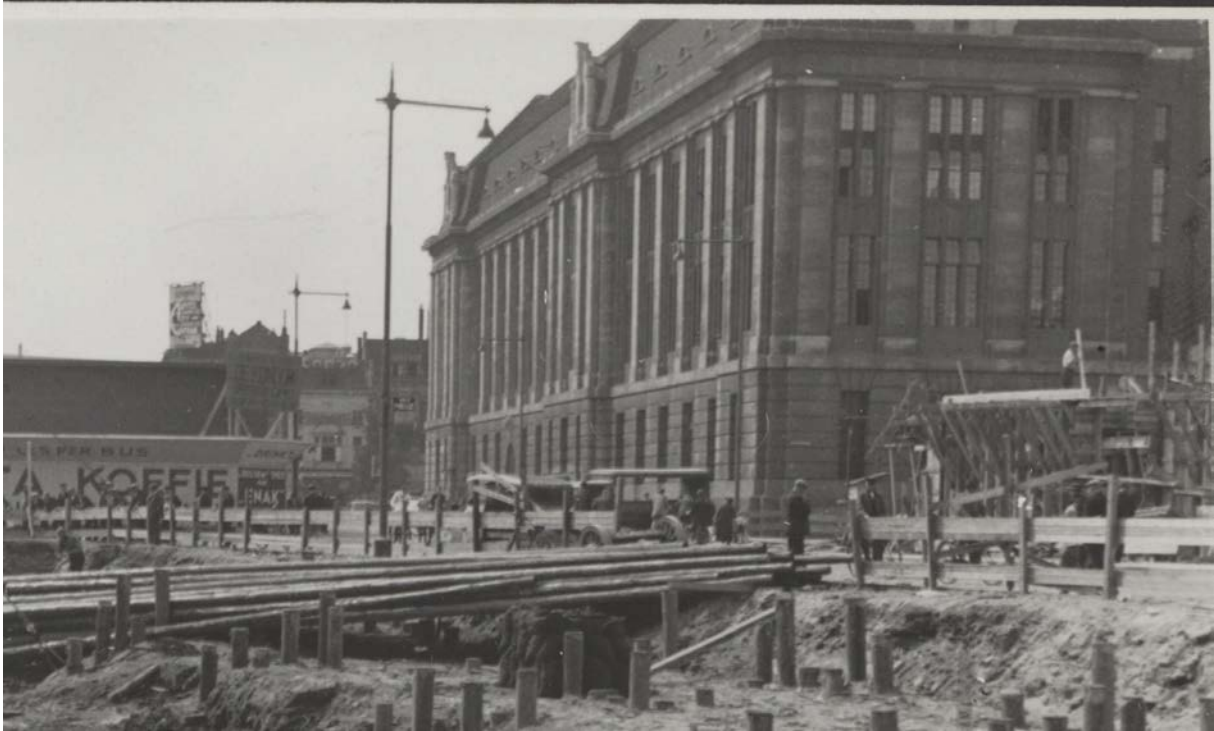
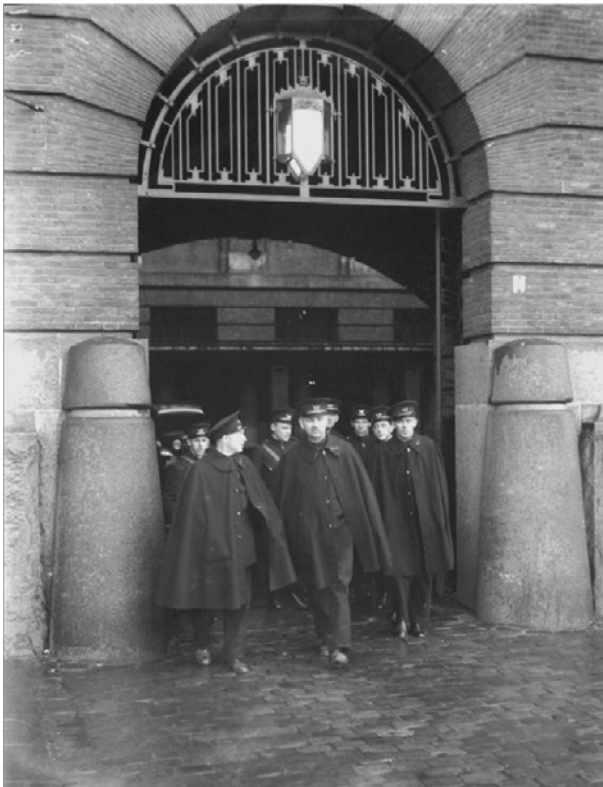
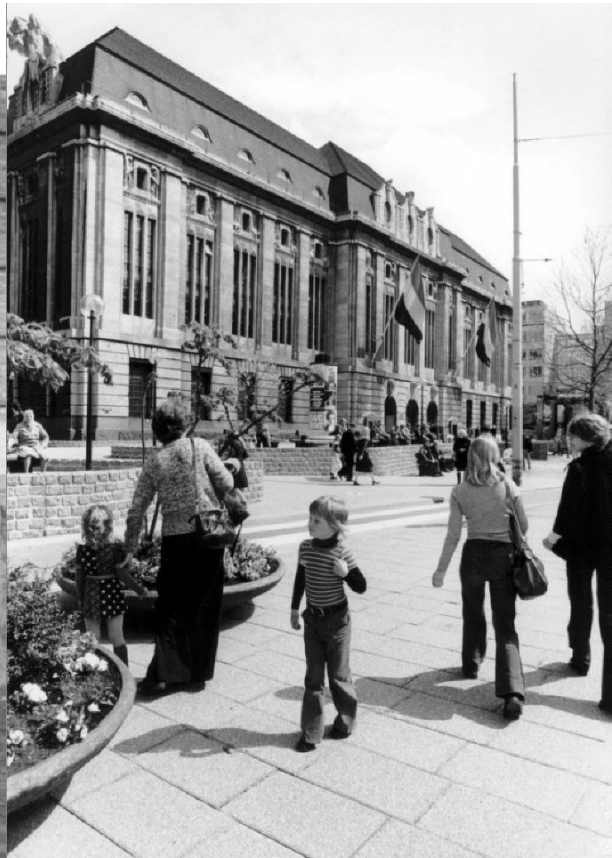
Niet alleen kleuronderzoek ter plaatse, maar ook oude afbeeldingen verschaffen inzicht in het historisch kleurgebruik. Hoewel op basis van onderstaande afbeeldingen niet met zekerheid bepaald kan worden welke kleurstellingen zijn gehanteerd, wordt duidelijk dat het postgebouw een donkere kleurstelling voor de vensters heeft gehad.

Er zijn verbanden te leggen tussen interieur, historisch materiaal en de gevonden kleuren. De donkere groene kleur in het interieur en de donkere kleurstelling op de historische afbeelding sluiten aan bij de donkere kleurstelling die in de onderzoeksresultaten overheersen.

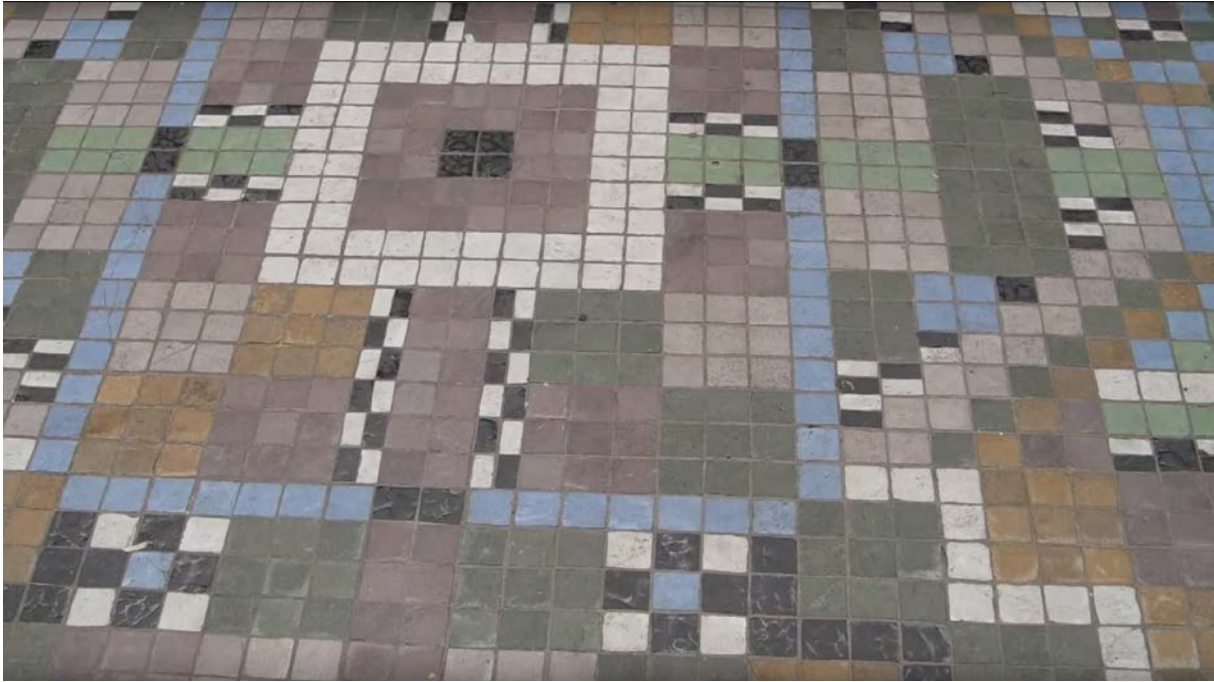
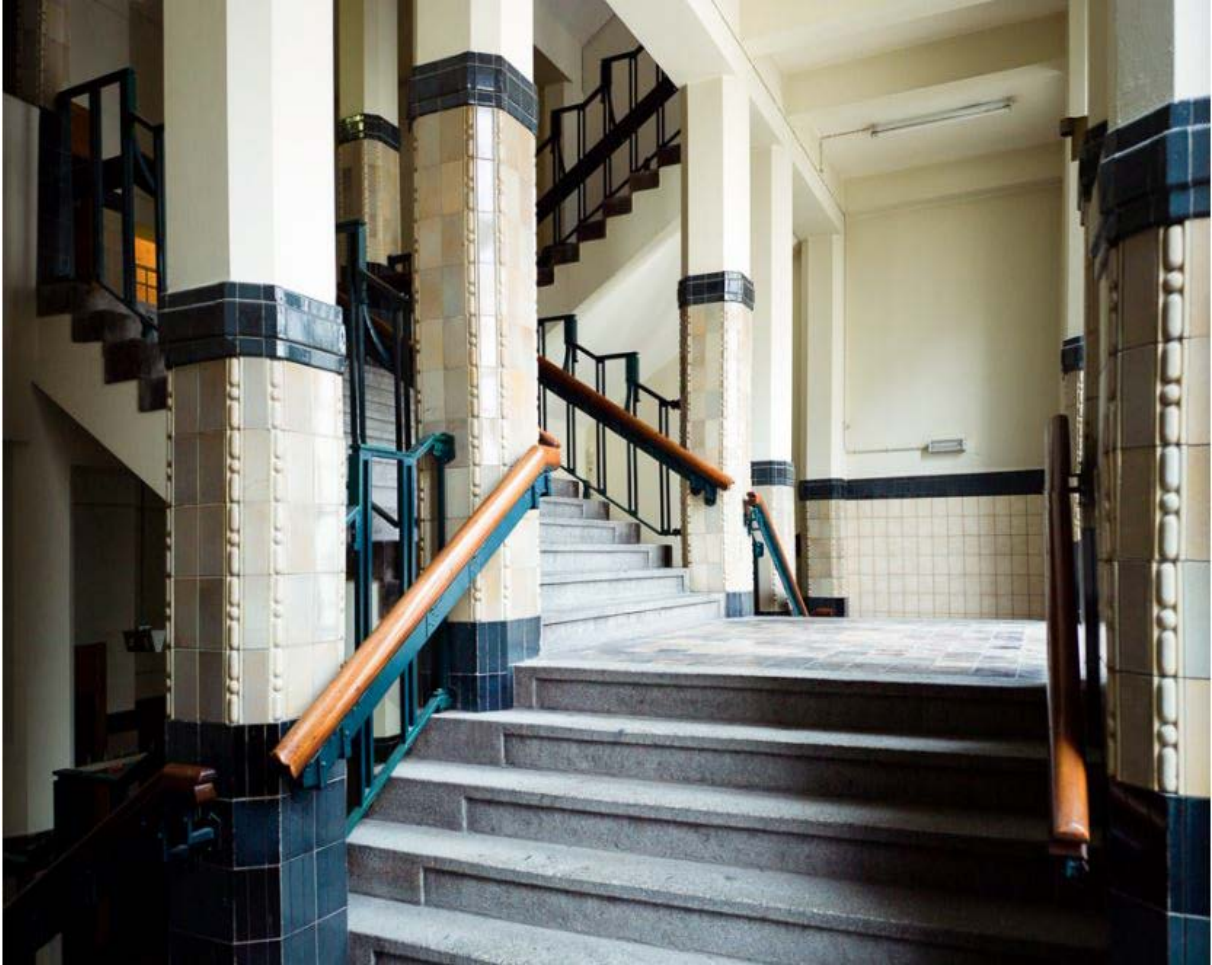
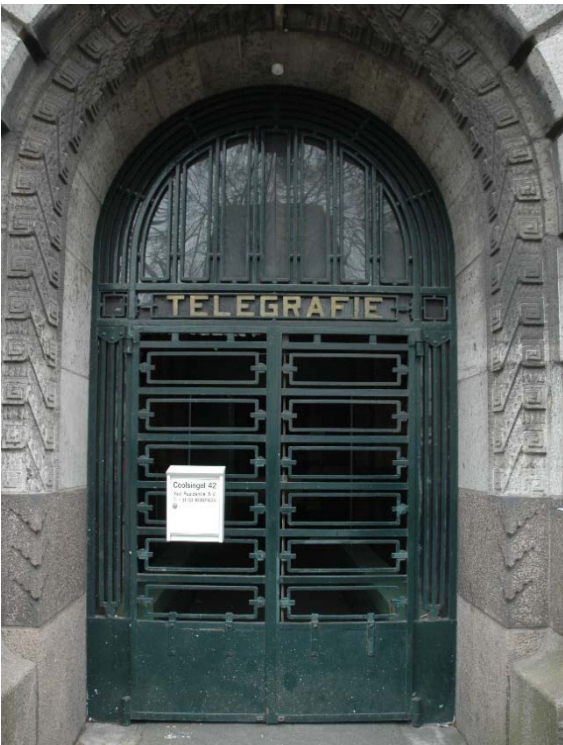
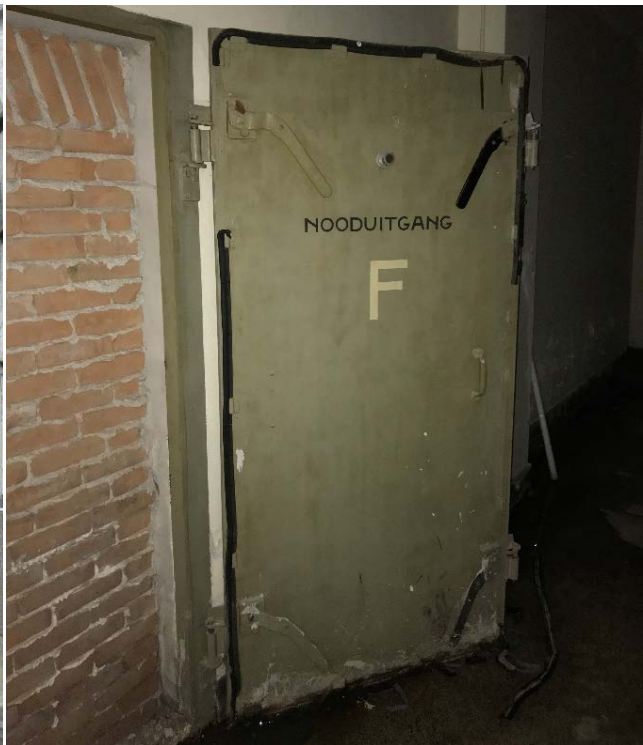
Hoewel onderzoek naar de kleuren in het interieur geen onderdeel van deze inventarisatie is, geeft een blik op de gebruikte kleuren nuttige informatie. Voor de beeldvorming moet duidelijk zijn dat het postgebouw één ontwerp, één gebouw en ook één taal in kleuren is geweest. Het interieur kenmerkt zich door het gebruik van lichte grote velden (wit-geel) met donkere belijning (groen) en kleuraccenten in de geometrische patronen. Op de kleuraccenten na is het een sober beeld van donker (groene) tinten met verniste/gefineerde houten deuren.

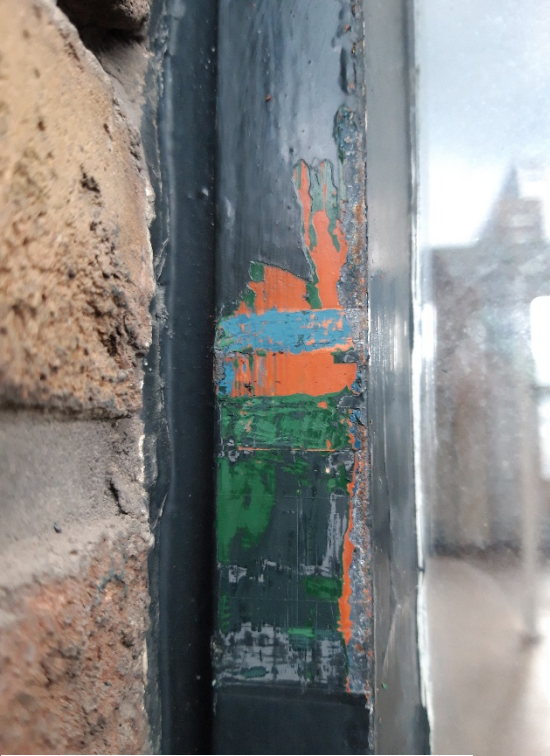
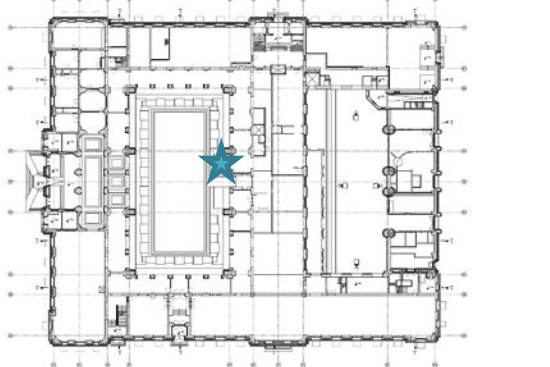
Project: Post Rotterdam		Bouwjaar: 1946-1950		
Onderdeel: Venster dakopbouw binnenplaats		Datum: 05-09-2018		
Onderzoek locatie #1 (3 <sup>e</sup> verdieping)		Uitgevoerd door: E.v.Boxtel

Laag	Beschrijving	Kleur	Kleurcode
	1	Grondering	Grijs/Blauw	-
	2	Menie	Oranje rood	-
	3	Grondering?	Licht groen	Poldergroen HS56
	4	Dekverf	Donker groen	Grachtengroen, Standgroen 4005
	5	Grondering	Grijs	-
	6	Dekverf	Donker groen	Herengracht groen HG

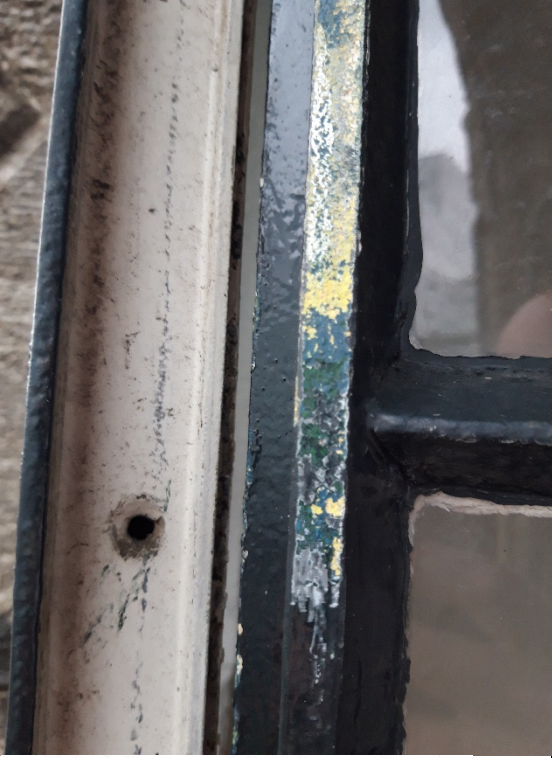
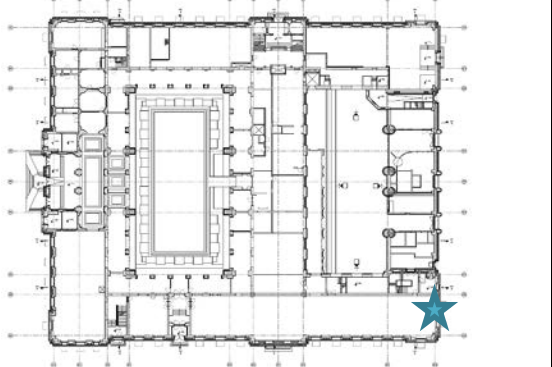
Project: Post Rotterdam		Bouwjaar: 1930-1950		
Onderdeel: Ovaal venster Rodezandzijde		Datum: 05-09-2018		
Onderzoek locatie #2 (3 <sup>e</sup> verdieping)		Uitgevoerd door: E.v.Boxtel

Laag	Beschrijving	Kleur	Kleurcode
	1	Menie	Geel	-
	2	Grondering	Donker Groen	-
	3	Dekverf	Licht groen	Poldergroen HS56
	4	Dekverf	Donker groen	Grachtengroen, Standgroen 4005
	5	Grondering	Grijs	-
	6	Dekverf	Donker groen	Herengracht groen HG

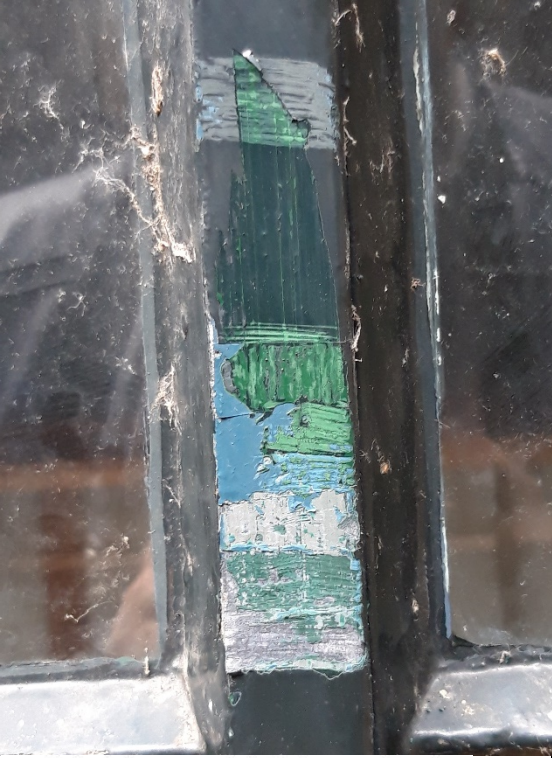
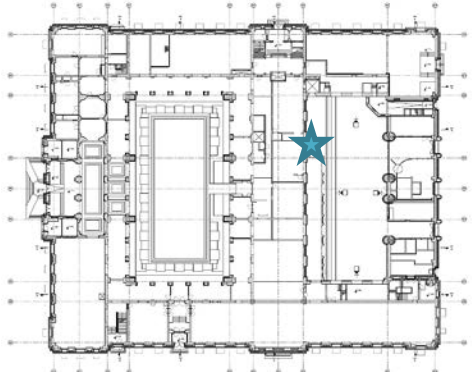
Project: Post Rotterdam		Bouwjaar: 1915-1923		
Onderdeel: Hoofdgebouw Rodezandzijde		Datum: 05-09-2018		
Onderzoek locatie #3 (begane grond)		Uitgevoerd door: E.v.Boxtel

Laag	Beschrijving	Kleur	Kleurcode
	1	Zinklaag		-
	2	Grondering	Licht Grijs	-
	3	Deklaag	Groen	Grachtengroen HS10
	4	Grondering	Licht Grijs	-
	5	Deklaag	Blauw	Herfst en Helder Kastelen Blauw (niet accuraat, komt in de buurt)
	6	Grondverf?	Licht groen	-
	6	Grondverf?	Licht groen	Poldergroen HS56
	7	Dekverf	Donker groen	Grachtengroen, Standgroen 4005
	8	Grondering	Grijs	-
	9	Dekverf	Donker groen	Herengrachtgroen HG

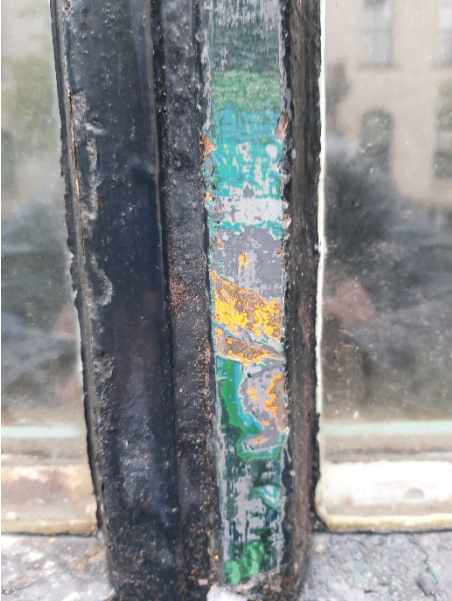
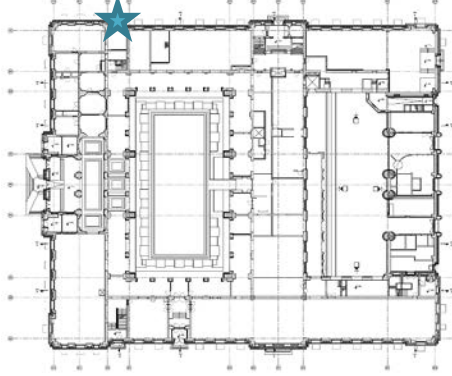
Project: Post Rotterdam		Bouwjaar: 1915-1923		
Onderdeel: Raam Stadhuisstraat		Datum: 05-09-2018		
Onderzoek locatie #5 (begane grond)		Uitgevoerd door: E.v.Boxtel

Laag	Beschrijving	Kleur	Kleurcode
	1	Menie	Oranje	
	2	Grondering	Lever grijs	
	3	Dekverf	Donker Grijs	RAL 7016
	4	Grond	Licht grijs	Herfst&Helder 1480
	5	Grondering	Fel blauw	Minttürkis RAL 6033
	6	Dekverf?	Donker Blauw	AzurBlau Ral 5009
	7	Grondering	Donker Groen	Poldergroen HS56
	8	Dekverf	Donker Groen	Grachtengroen HS10
	9	Grondering	Grijs	
	10	Dekverf	Antraciet-Zwart	RAL 7016

Indien diepgaandere kleurkennis noodzakelijk is wordt geadviseerd lagenanalyses te maken van locatie 4, 5 en 7.

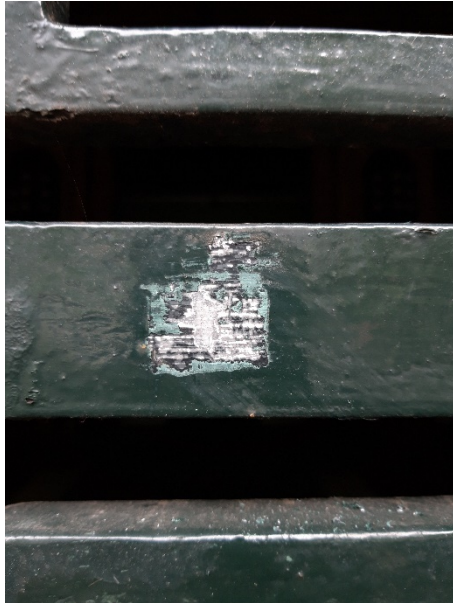
Project: Post Rotterdam	Bouwjaar: 1915-1923
Onderdeel: Hoofdentree Coolsingel	Datum: 05-09-2018
Onderzoek locatie #6 (begane grond)	Uitgevoerd door: E.v.Boxtel

Laag	Beschrijving	Kleur	Kleurcode
1	Zinklaag	Naturel	
2	Grondering	Lever grijs	
3	Grondering	Mat groen	
4	Dekverf	Donker Groen	Herengracht groen HG
5	Grondering	Licht Groen	
6	Dekverf	Donker Groen	Grachtengroen HS10

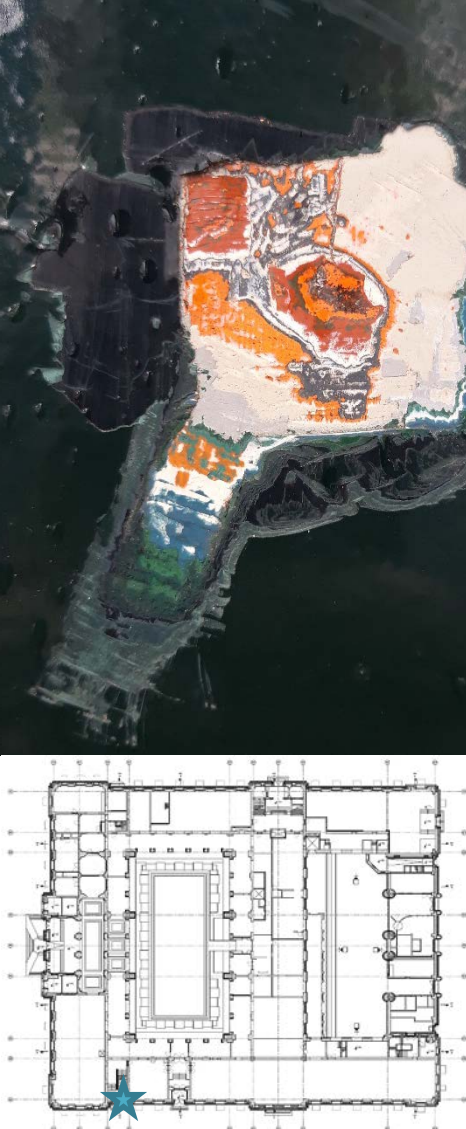
Project: Post Rotterdam		Bouwjaar: 1915-1923		
Onderdeel: Zijdeur Meent		Datum: 05-09-2018		
Onderzoek locatie # 7(begane grond)		Uitgevoerd door: E.v.Boxtel

Laag	Beschrijving	Kleur	Kleurcode
	1	Menie	Oranje	
	2	Grondering	Donker Bruin	
	3	Dekverf	Bordeaux bruin	Bourgondisch rood 4080
	4	Plamuur	Wit	
	5	Grondering	Donker Grijs	
	6	Grondering	Wit	
	7	Dekverf	Donker Grijs	RAL 7016
	8	Menie	Oranje	
	9	Grondering	Zandkleurig	
	10	Dekverf?	Taupe	Kieselgrau RAL7032
	11	Grondering?	Leverkleurig	Herfst&Helder 1478
	12	Dekverf	Donker groen	
	13	Menie	Oranje	
	14	Plamuur	Wit	
	15	Grondering	Blauw	
	16	Dekverf	Donker Blauw	Herfst&Helder 1569
	17	Grondering	Licht Groen	
	18	Grondering	Donker Groen	
	19	Dekverf	Donker Groen	Herengracht groen HG
	20	Grondering	Groen	
	21	Dekverf	Donker groen	Grachtengroen HS10

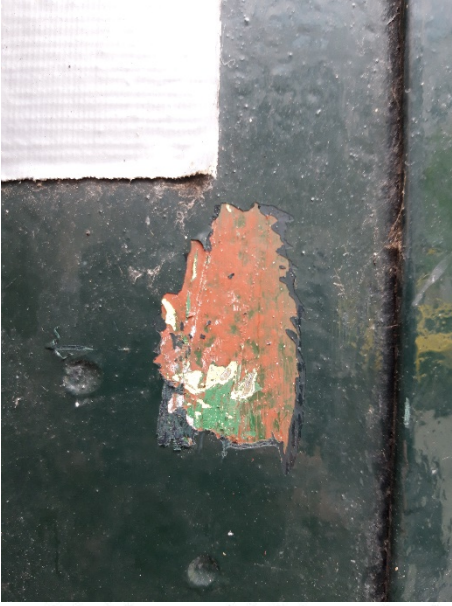
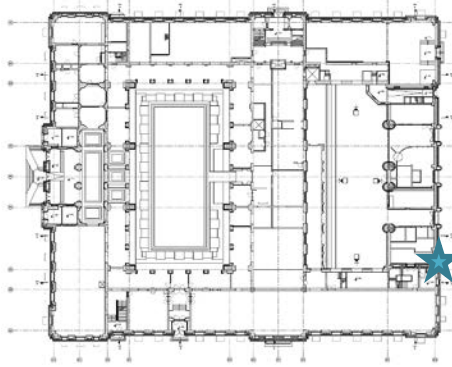
Project: Post Rotterdam		Bouwjaar: 1921-1923		
Onderdeel: Nooduitgang Rodezand		Datum: 05-09-2018		
Onderzoek locatie # 8(begane grond)		Uitgevoerd door: E.v.Boxtel

Laag	Beschrijving	Kleur	Kleurcode
	1	Menie	Oranje	
	2	Grondering	Donker groen	Herfst&Helder 1895
	3	Dekverf	Donker Groen	Poldergroen 4010
	4	Dekverf/Meniele?	Rood	Herfst&Helder 1254
	5	Grondering	Groen	
	6	Dekverf?	Donker Groen	Herengracht groen HG
	7	Dekverf	Donker Groen	Grachtengroen HS10

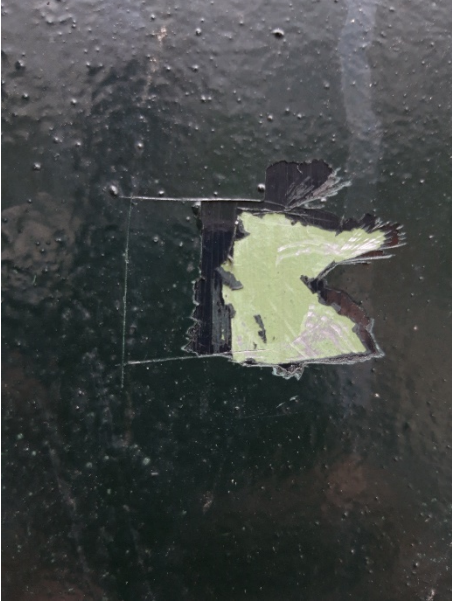
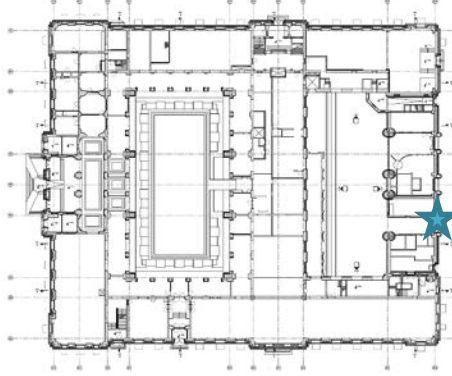
Project: Post Rotterdam		Bouwjaar: 1921-1923		
Onderdeel: Hoofpoorten Rodezand		Datum: 05-09-2018		
Onderzoek locatie # 9(begane grond)		Uitgevoerd door: E.v.Boxtel

Laag	Beschrijving	Kleur	Kleurcode
	1	Grondering	Grijs	
	2	Grondering	Licht groen	
	3	Dekverf	Donker Groen	Herengracht groen HG
	4	Dekverf	Donker Groen	Grachtengroen HS10
