POST ROTTERDAM TOELICHTING VERVOLGPRO- CESSEN T.B.V. VERGUNNING- AANVRAAG

Date: 12 september 2018
Author: Ir. R. Laurs

Project number: 17.306
Client: Omnam Group

Betreft : afrondende notitie sanering asbest PostRotterdam
Datum : 9 augustus 2018

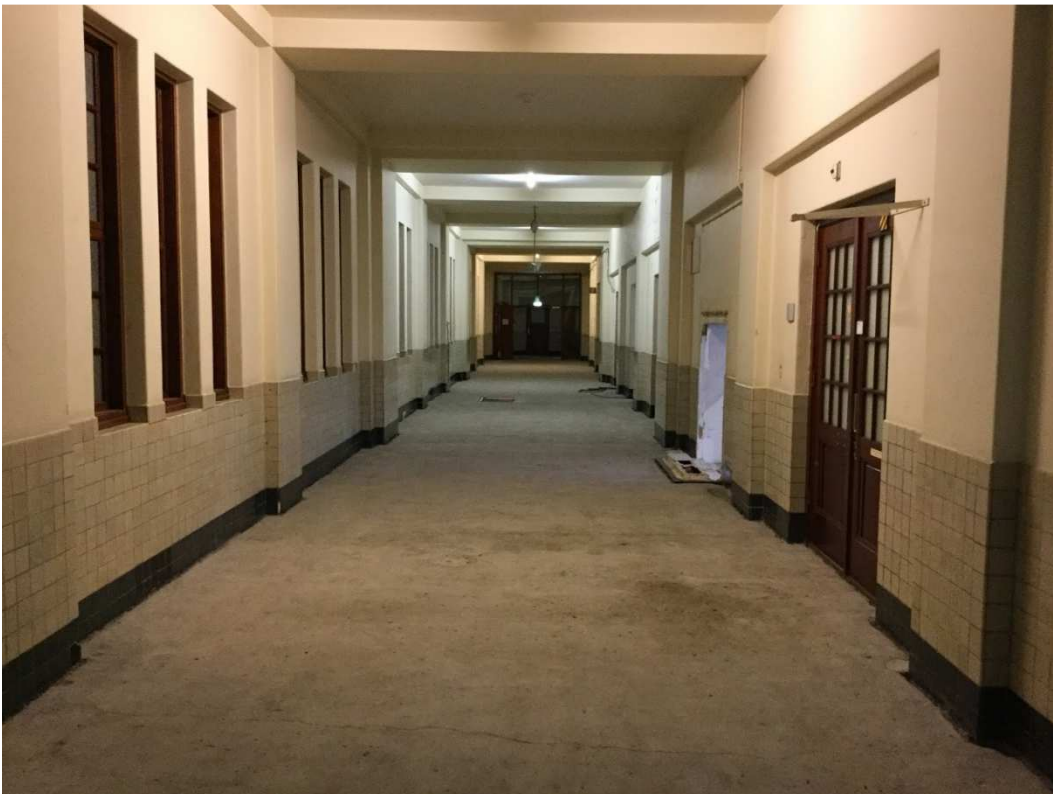
1. Bij de rondgang is geconstateerd dat de aannemer zeer netjes heeft gewerkt. Er zijn een aantal zeer summiere beschadigingen aan het tegelwerk die gezien de omvang van de werkzaamheden verwaarloosbaar zijn.

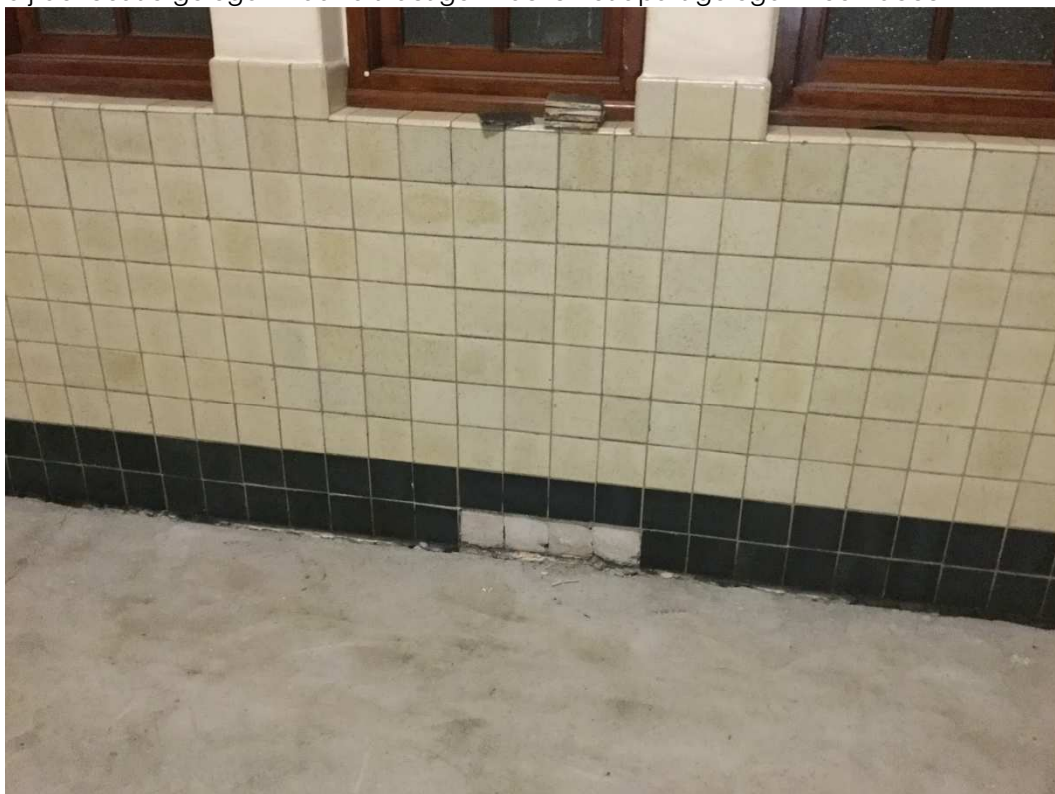
2. Op een aantal plaatsen was sprake van los tegelwerk, dit is door de aannemer afgenomen en bij de locatie gelegd. Waar dit lastiger was is het apart gelegd in een doos.

Los tegelwerk dat op de vensterbank is gelegd.

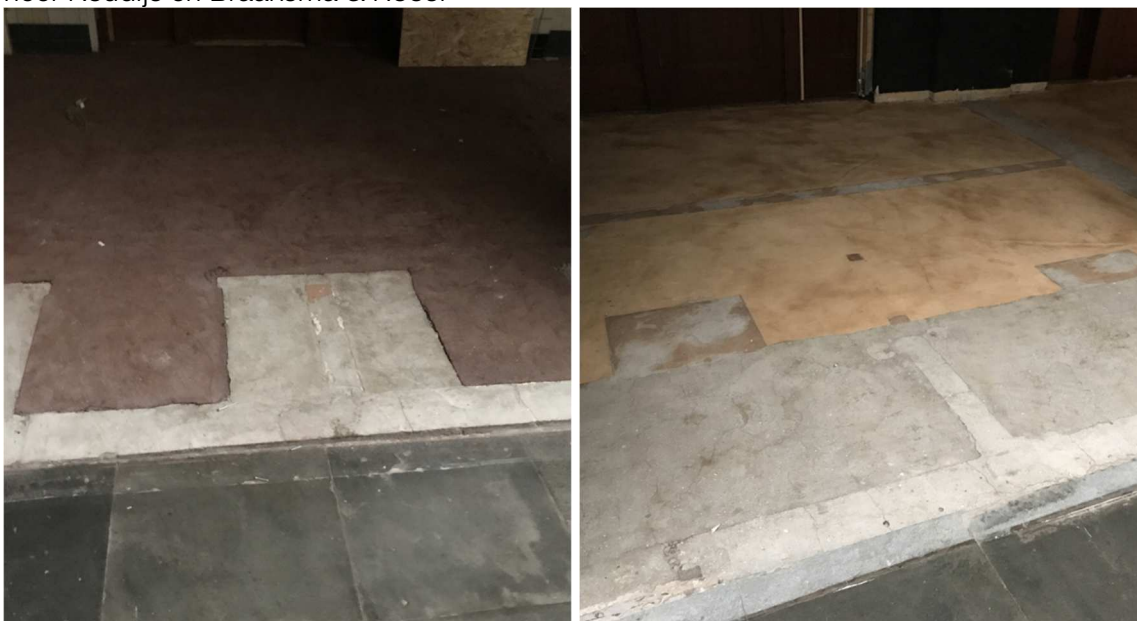
4. Op meerdere plaatsen is de in eerdere notities genoemde rode cementdekvloer zichtbaar geworden. Opmerkelijk is dat er ook oranje velden zijn. Deze informatie is doorgegeven aan de heer Koudijs en Braaksma & Roos.

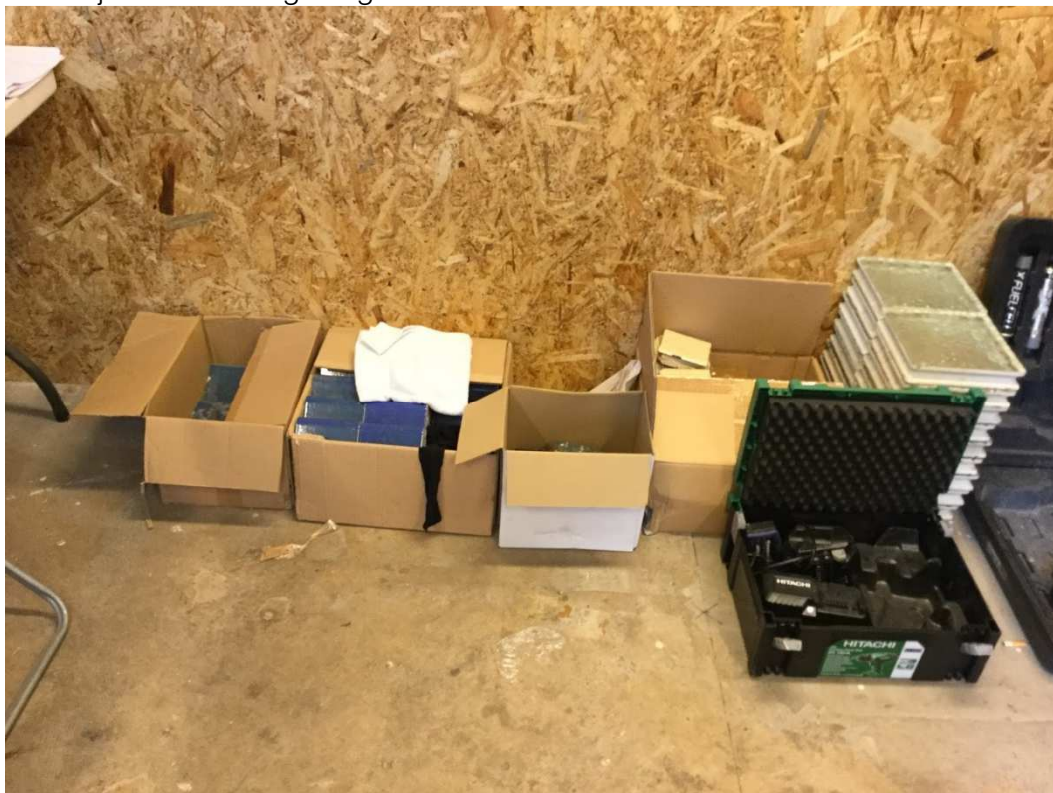
5. Aannemer heeft in een afgesloten ruimte oud materiaal (tegels, glazen stenen) gevonden. Deze zijn aan DS overgedragen.
