Technisch Bemalingsplan (conform SIKB BRL Protocol 12020)

Bemmel – Zevenaar, locatie K1, fasen 1, 2 en 3 Addendum naar aanleiding van de herbepaling van signaal- en actiewaarden

Tijdelijke bronbemaling t.b.v. verleggen HTL gasleidingen K1 Bemmel – Zevenaar (Gasunie) en waterleiding (Vitens)

Projectnummer:	801753	
Datum publicatie:	20 november 2018	
Revisienummer:	2.0	
Status:	definitief	
Auteur:		Paraaf:
Collegiale toetsing door:		Paraaf:
Hoofdaannemer:		Paraaf:
Opdrachtgever:	NV Nederlandse Gasunie	Paraaf:

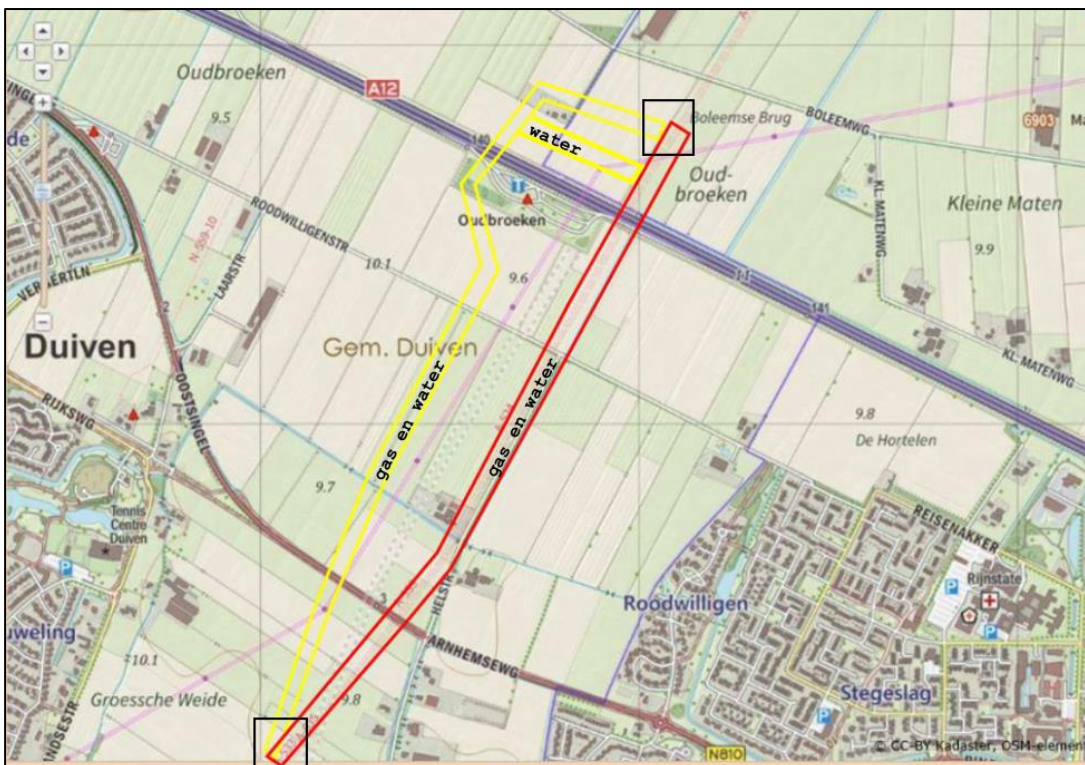
Figuur 3: Topografische weergave deellocatie 1 (K1) geprojecteerd op topografische kaart, noordgericht (bron: PDOK). Rood is te verwijderen, geel is nieuw, binnen zwart kader liggen de tie-ins.

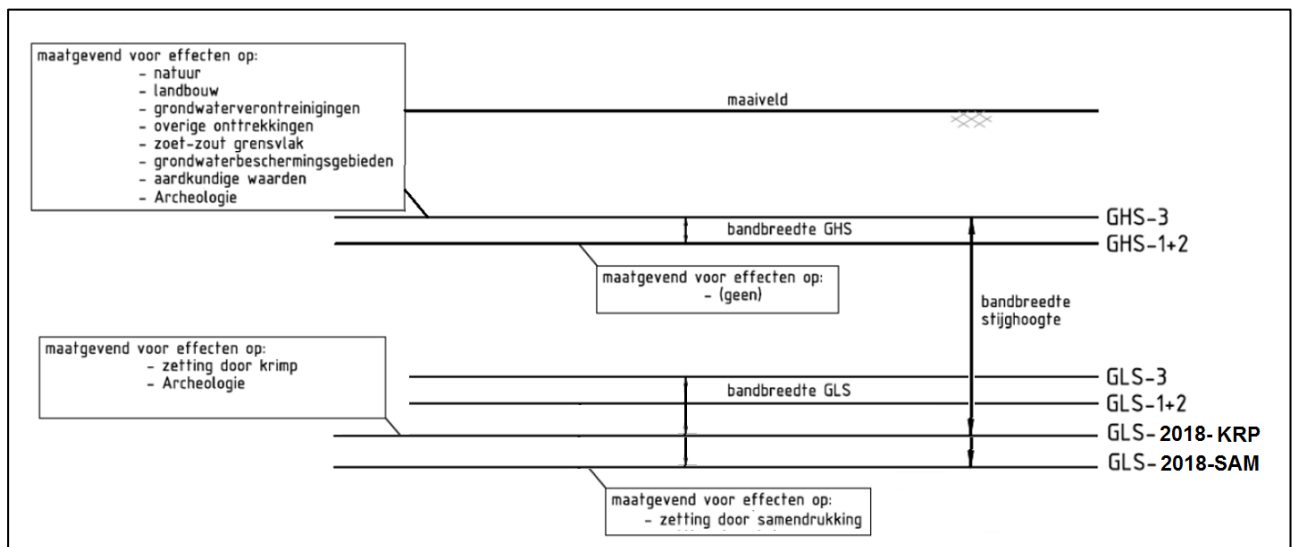
Voor een visuele weergave van de samenhang tussen de stijghoogtensets wordt verwezen naar figuur 4. In deze figuur is tevens aangegeven voor welke effecten de verschillende waarden maatgevend zijn. Bij de beoordeling van de effecten is per potentieel effect uitgegaan van de maatgevende stijghoogte, dus de meest kritische situatie.

Figuur 4: Bewerkte visuele weergave stijghoogten en aanduiding van de effecten waarvoor elk van de waarde maatgevend is (bron: rapport omgevingseffecten d.d. 09-03-2018, AnteaGroup, tevens gebaseerd op rapport Herbepaling signaal- en actiewaarden bemaling, d.d. 2-11-2018, AnteaGroup)
